UNIVERSIDAD LAICA ELOY ALFARO DE MANABÍ
EXTENSIÓN CHONE

TESIS DE GRADO

“ANÁLISIS DE LOS FACTORES QUE ORIGINAN EL DETERIORO DEL PAVIMENTO FLEXIBLE DE LA VÍA BALZAR – COLORADO, DESDE LA ESCUELA BALZAR HASTA EL SUBCENTRO MÉDICO BALZAR EN LA ABSCISA 7+250.00 HASTA 10+250.00 EN EL CANTÓN CHONE DURANTE EL PERÍODO 2015”.

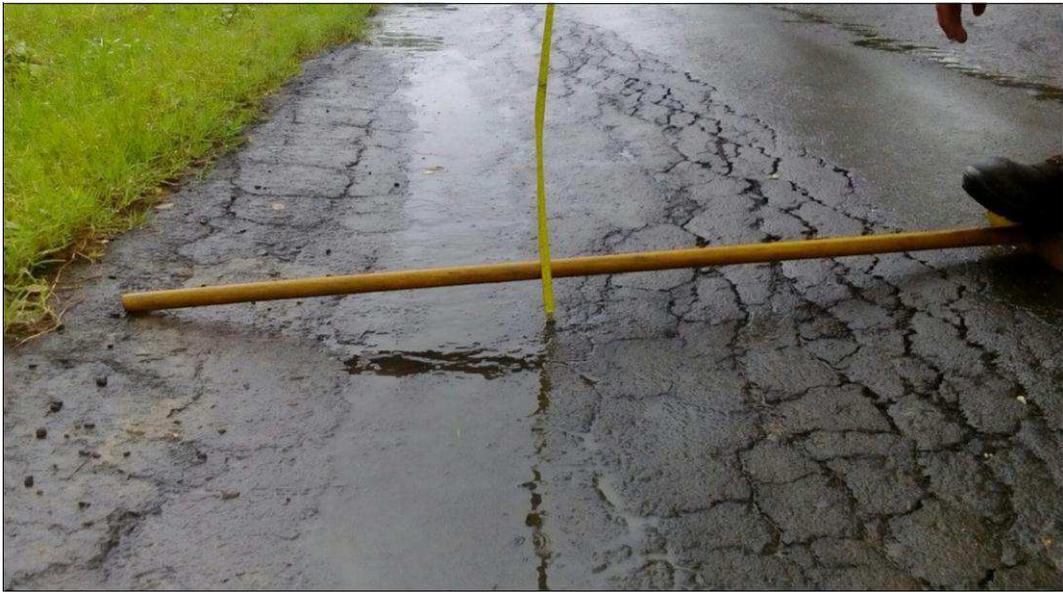
Imagen 3-1.- Deformación encontrada en la vía

En este tramo de la vía se encontró un deterioro sobre la capa de rodadura, estos canales que se forman a lo largo de la trayectoria longitudinal de circulación de los vehículos, exactamente en las huellas por donde ruedan los neumáticos sobre el pavimento. Es una acumulación de pequeñas deformaciones permanentes producidas por aplicaciones de carga provenientes del mismo rodado de los vehículos sobre la superficie del pavimento y es uno de los tipos de deterioro que más comunes en el área de estudio. Las causas más probables que originan este deterioro son: baja estabilidad de la carpeta; carpeta mal compactada; consolidación de una o varias de las capas subyacentes.

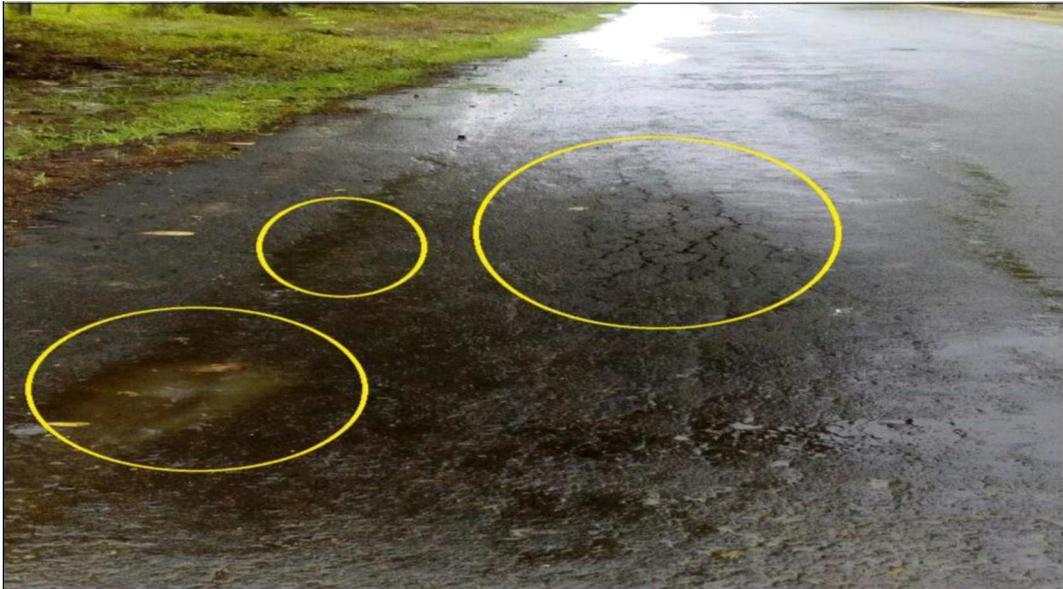
Imagen 3-2.- Deterioros encontrados en la vía

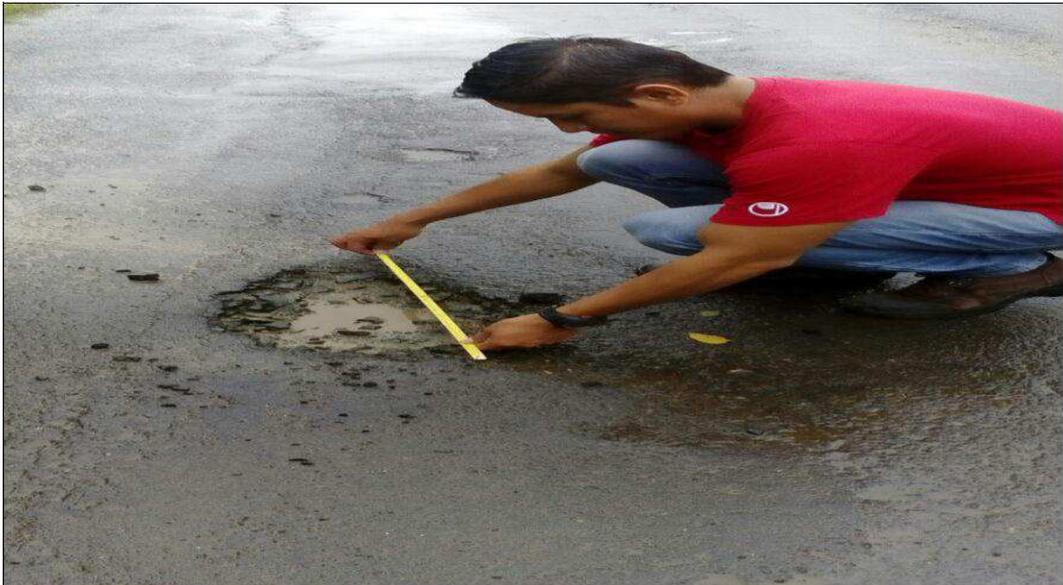
Imagen 3-3.- Baches de profundidad grave hallados en la vía

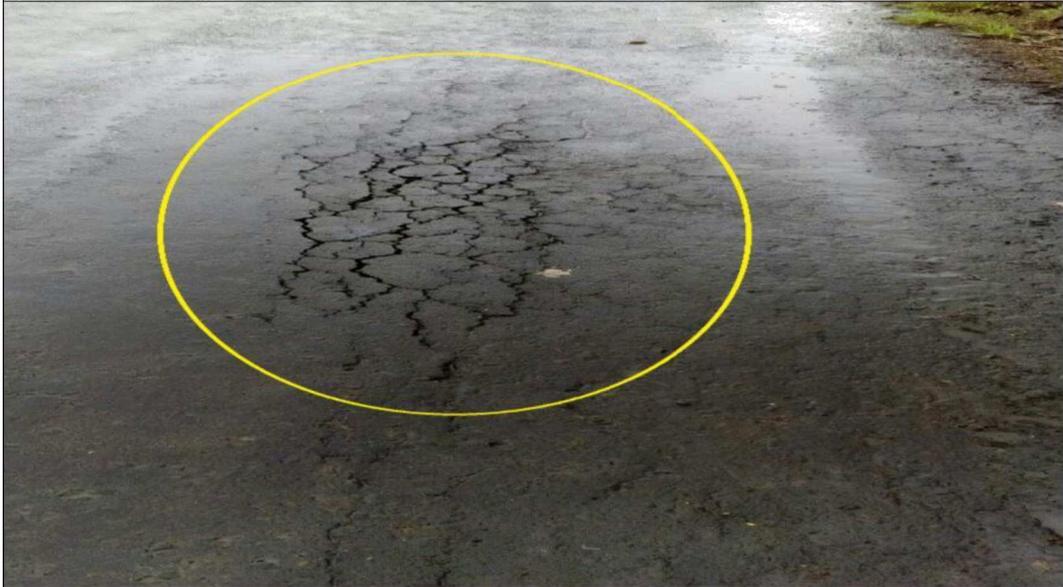
Imagen 3-4.- Piel de cocodrilo

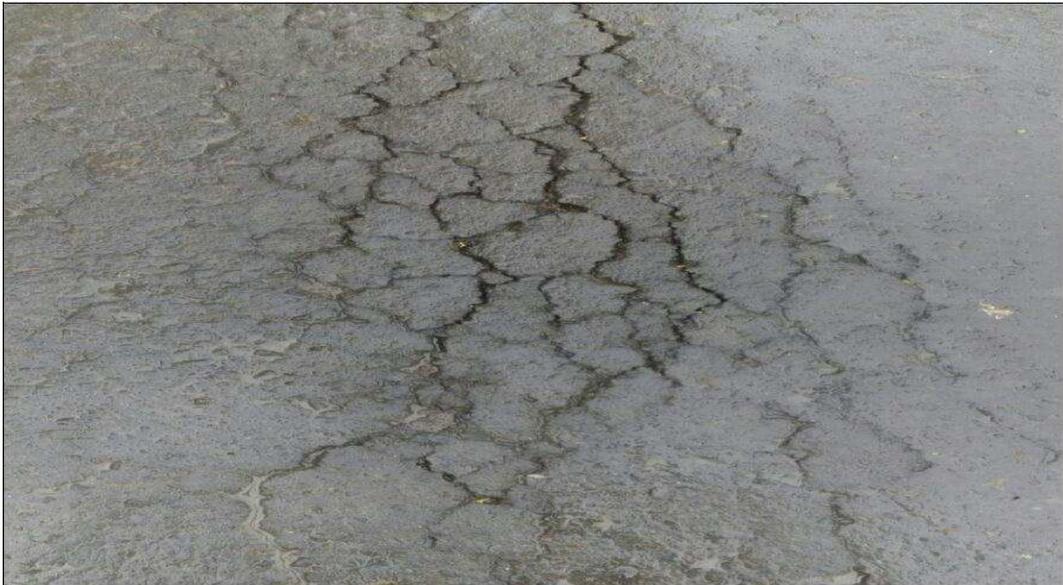
Imagen 3-5.- Piel de cocodrilo y hundimiento

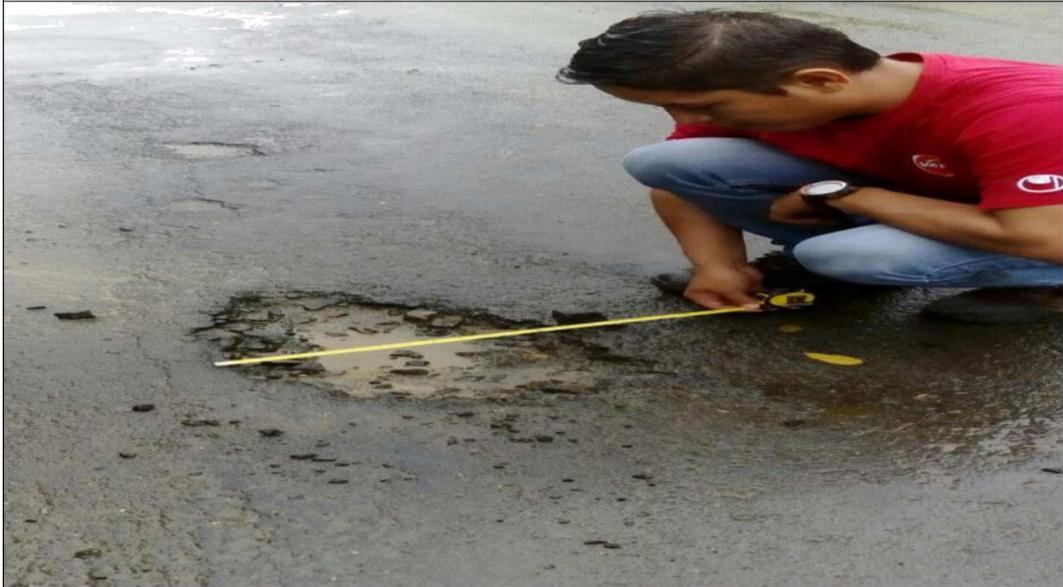
Imagen 3-6.- Baches de profundidad grave

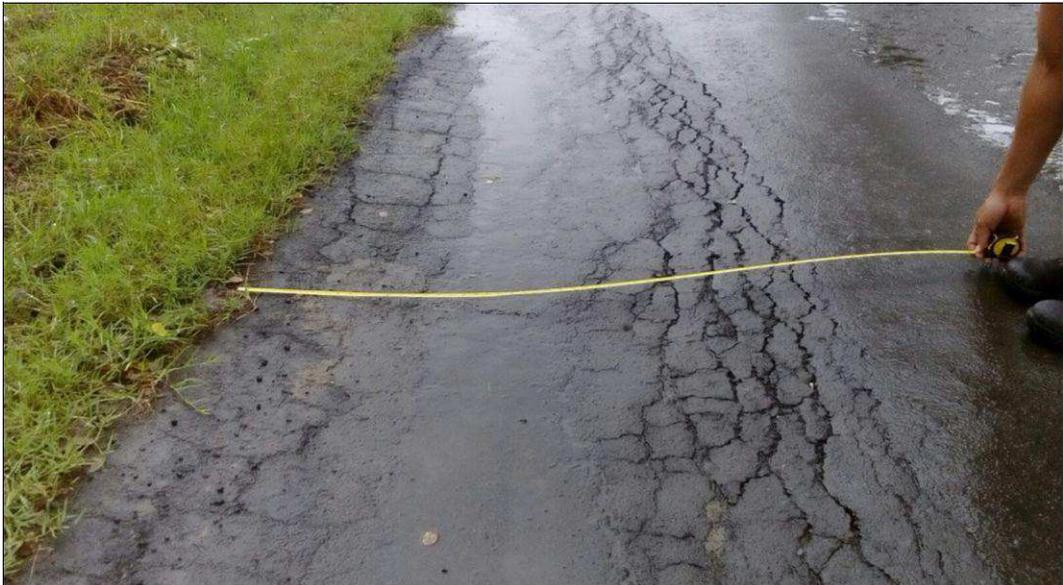
Imagen 3-7.- Deformación lateral de vía

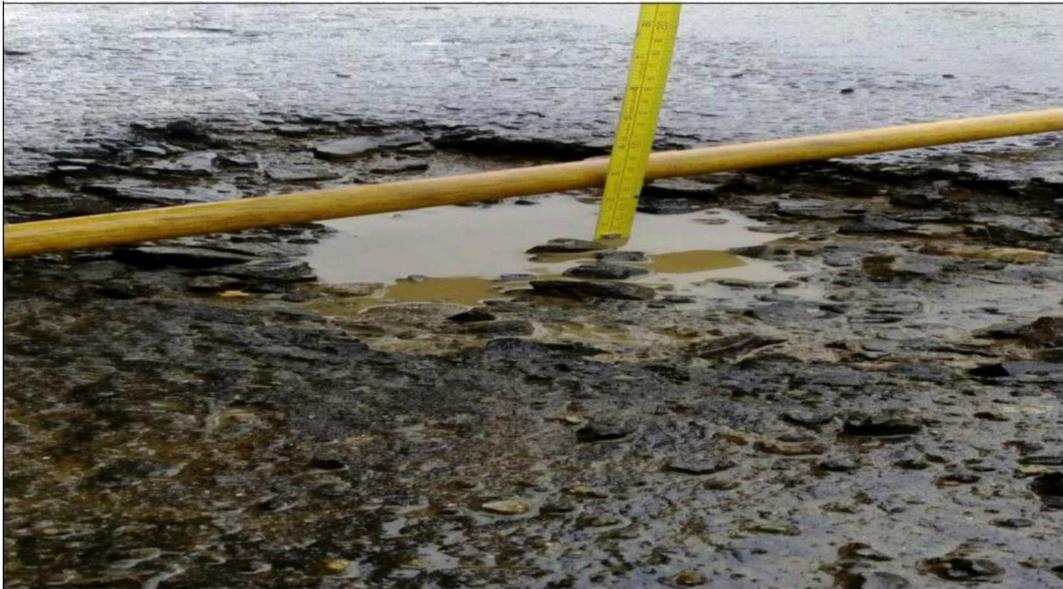
Imagen 3-8.- Baches de profundidad grave

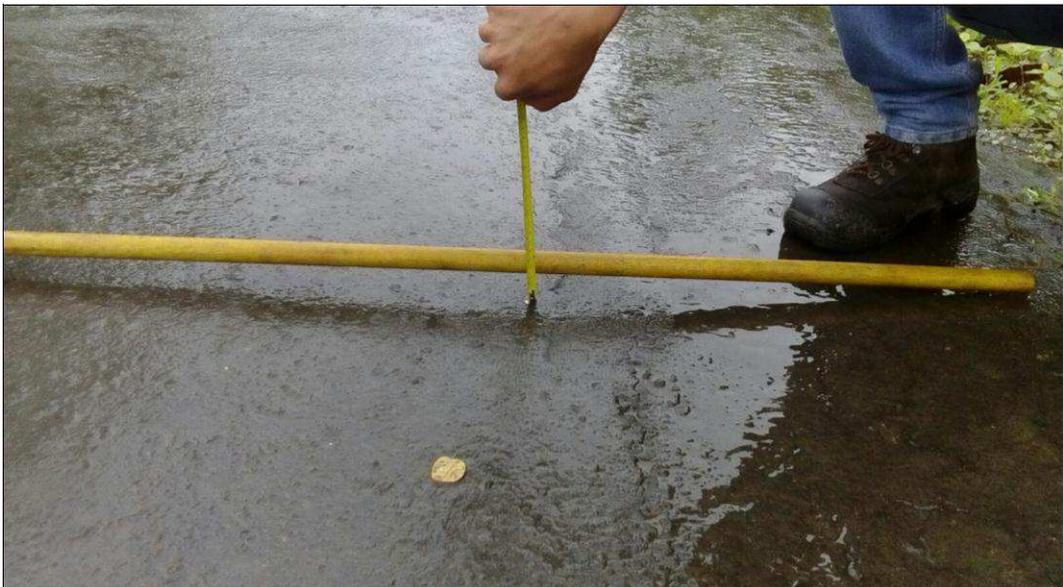
Imagen 3-9.- Roderas

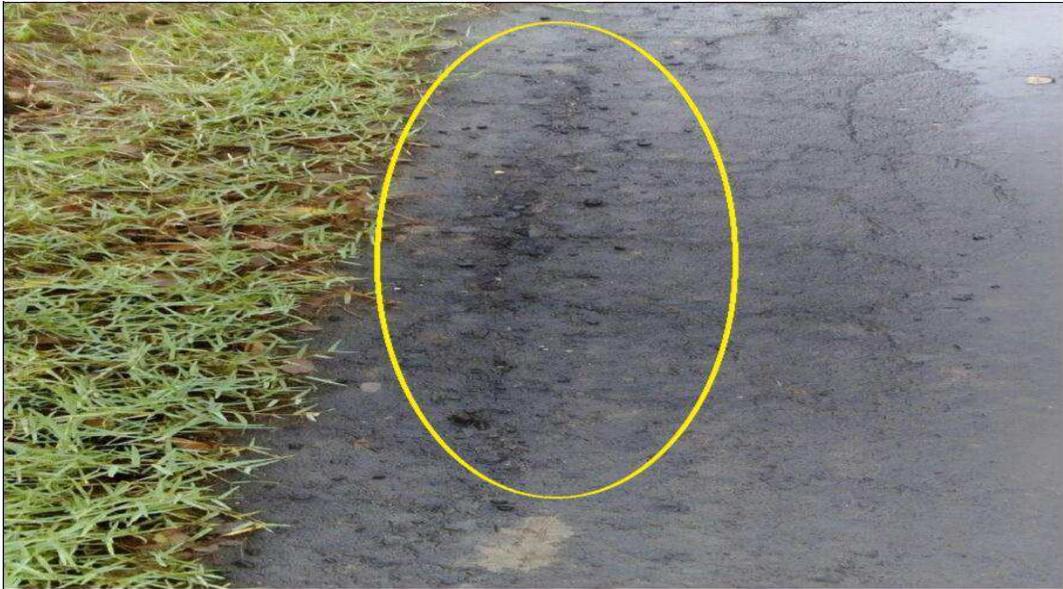
Imagen 3-10.- Pérdida de agregados

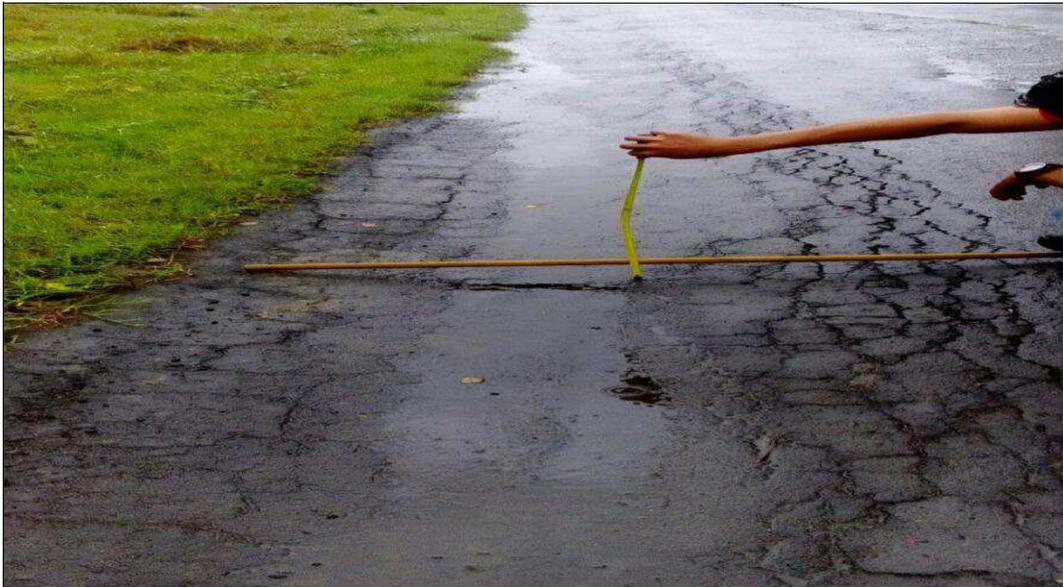
Imagen 3-11.- Deformación lateral en la vía

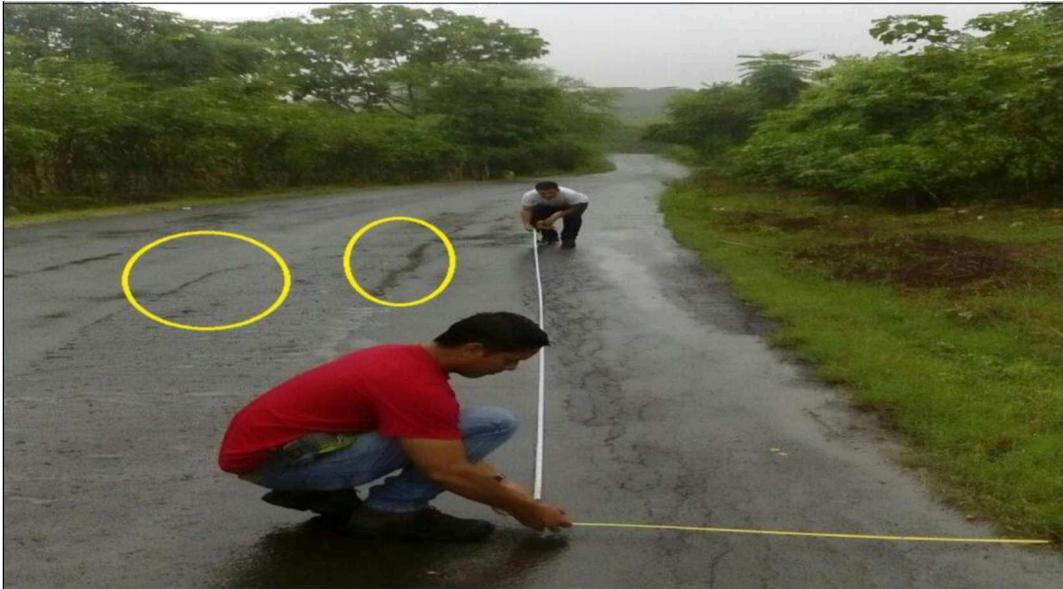
Imagen 3-12.- Áreas pulidas en la vía

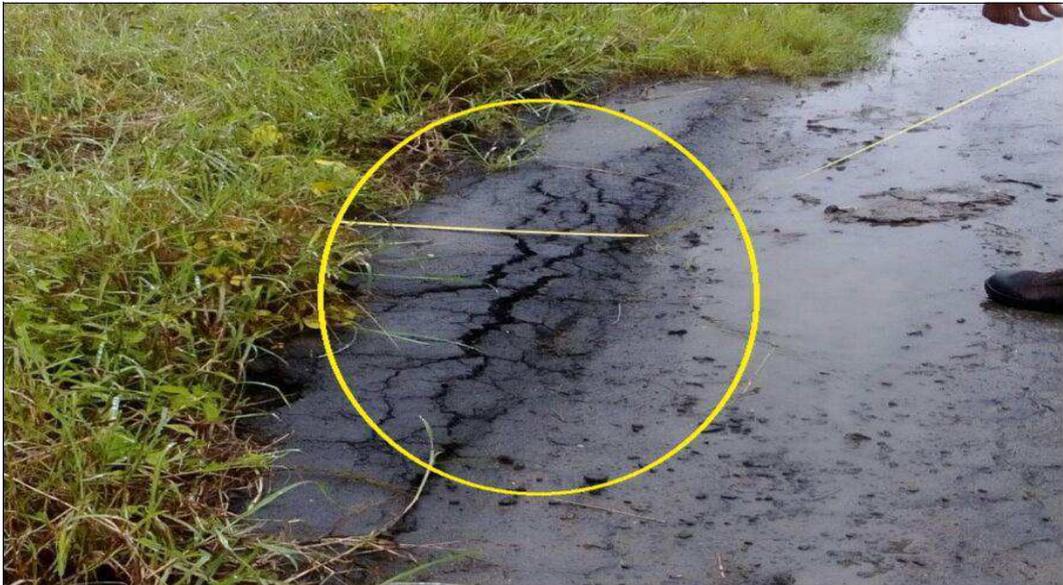
Imagen 3-13.- Fragmentación de bordes

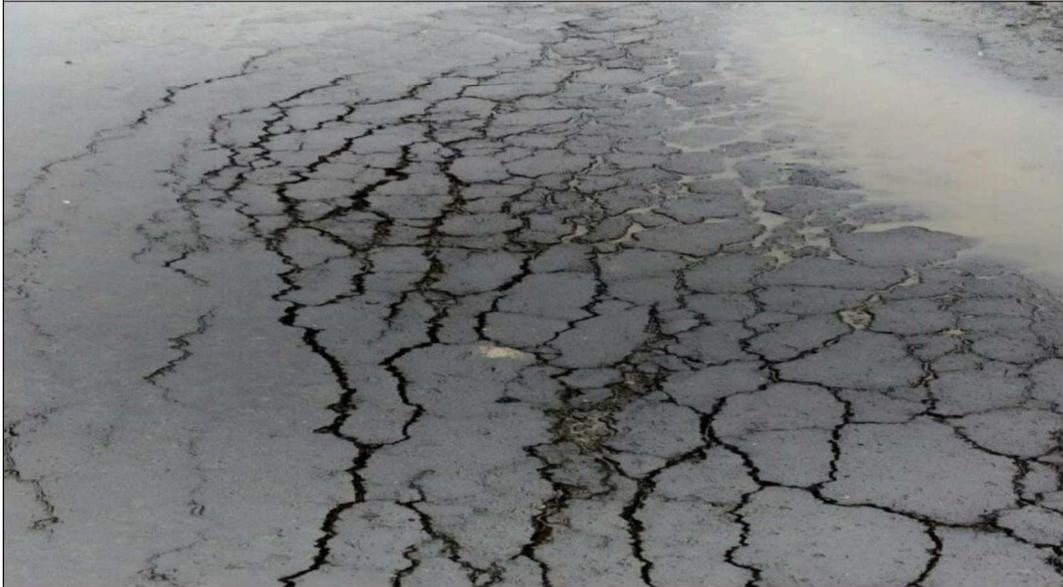
Imagen 3-14.- Piel de cocodrilo

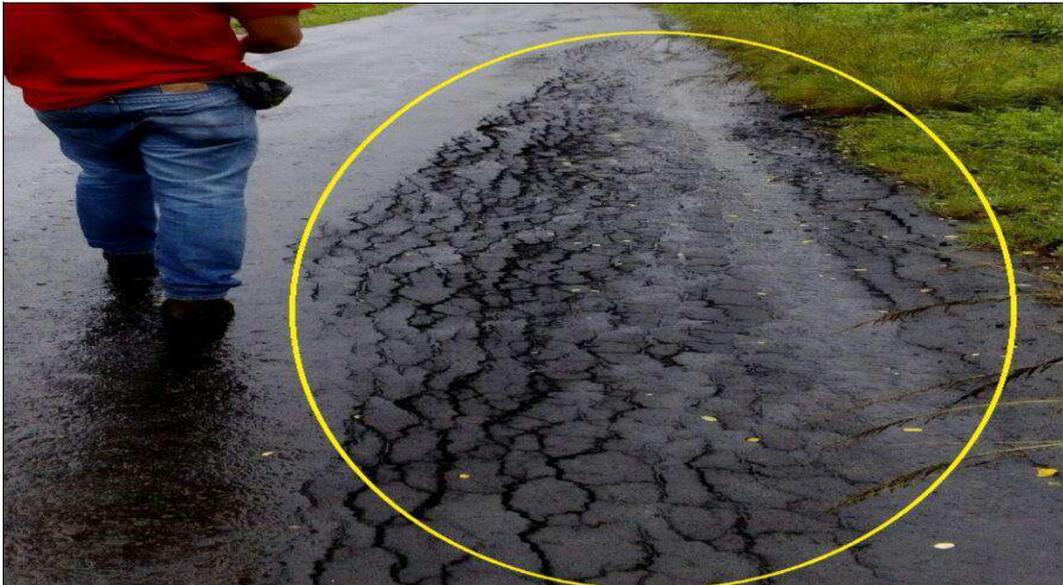
Imagen3-15.- Piel de cocodrilo y desmoronamiento lateral

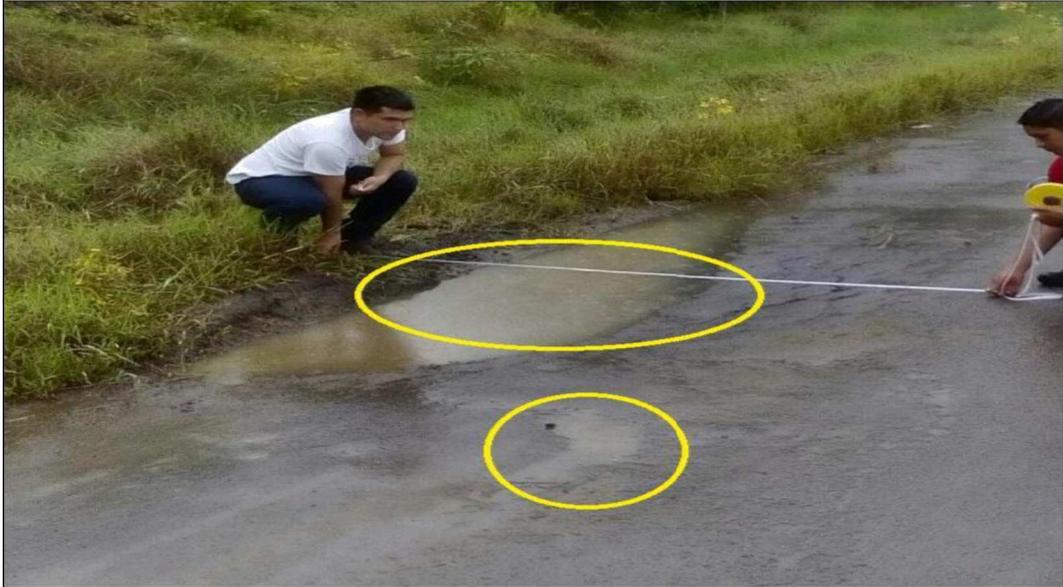
Imagen 3-16.- Depresión y alojamiento de agua

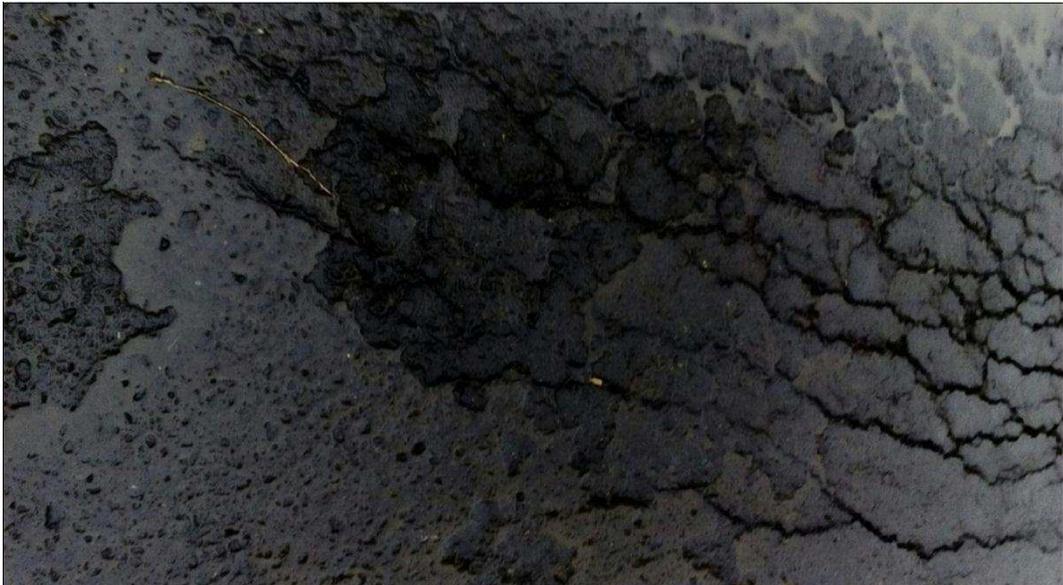
Imagen 3-17.- Desagregación

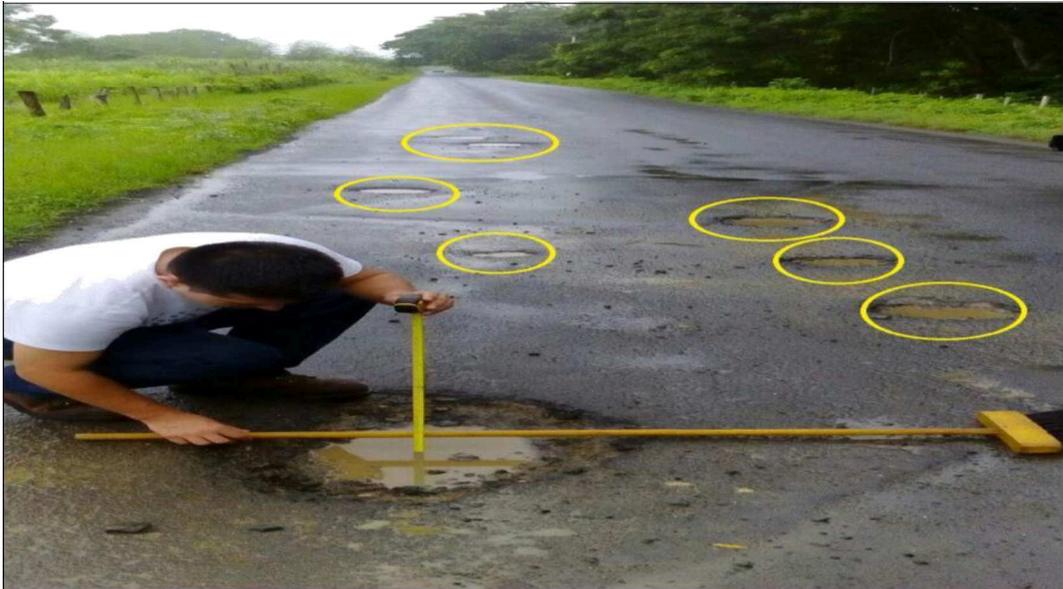
Imagen 3-18.- Baches hallados en la vía

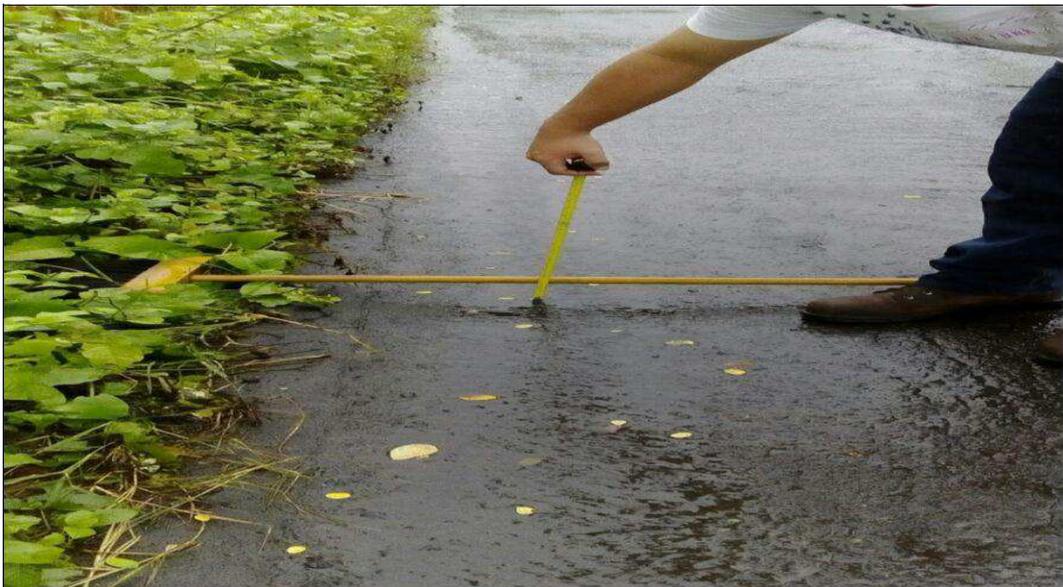
Imagen 3-19.- Hundimiento
