**UNIVERSIDAD LAICA ELOY ALFARO DE MANABÍ**  
**FACULTAD DE INGENIERÍA, INDUSTRIA Y ARQUITECTURA**

**CARRERA: INGENIERÍA CIVIL**  
**INFORME FINAL DEL TRABAJO DE TITULACIÓN**

**TEMA:**  
EVALUACIÓN DE LA SOLUCION DE ESTABILIZACIÓN EJECUTADA EN LA  
CARRETERA CHONE - JUNÍN – PIMPIGUASI, SECTOR PUEBLO NUEVO  
(ENTRE LAS ABSCISAS 44+940 Y 45+040) Y SU AFECTACIÓN DURANTE LA  
ETAPA INVERNAL

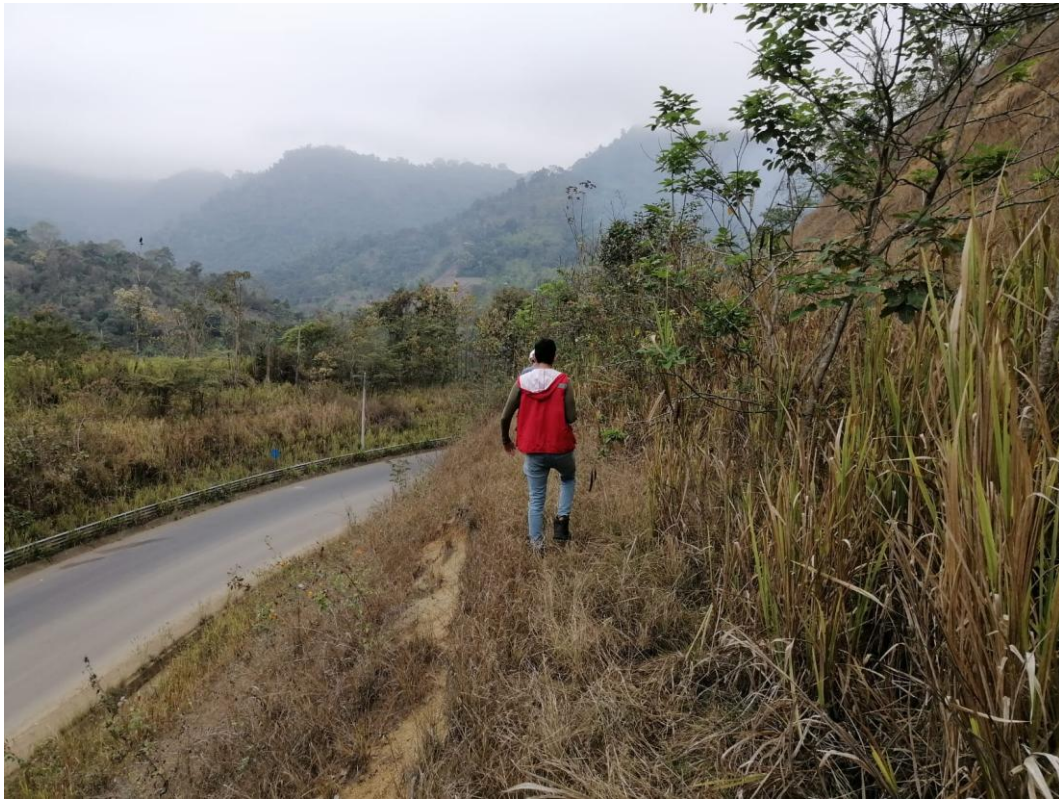
mayores no solo en el punto de estudio sino en toda la longitud que abarca esta solución constructiva, su funcionalidad es óptima, pero puede verse afectada por otros factores del entorno.

**Figura 14.** *Terraceo del talud superior de la vía en óptimas condiciones*

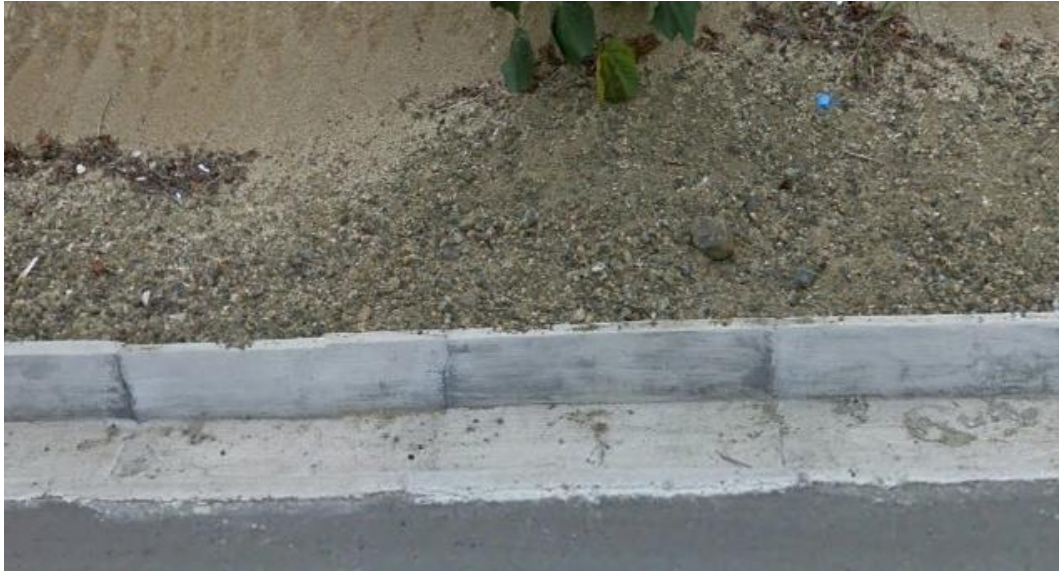
**Figura 15.** *Cunetas, drenaje lateral de la vía (2015)*

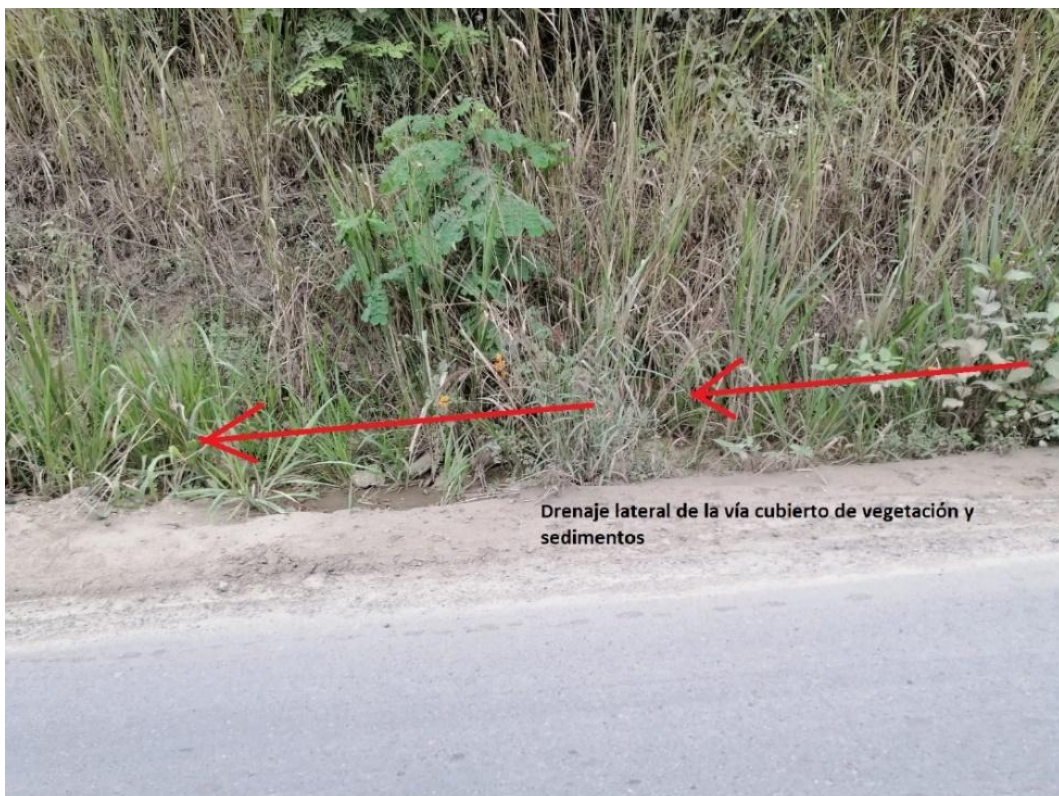
Actualmente el sistema de drenaje presenta un deterioro significativo y no cumple con su función, tal como se observó la caja de revisión bastante dañada, sumado a la acumulación de escombros y sedimentos, separación de juntas y tramos en las cunetas debido al movimiento en masa, lo que ocasiona la infiltración de agua hacia el talud donde se está evidenciando la afectación principal.

**Figura 15.** *Cunetas, drenaje lateral de la vía cubierto de vegetación (2025)*

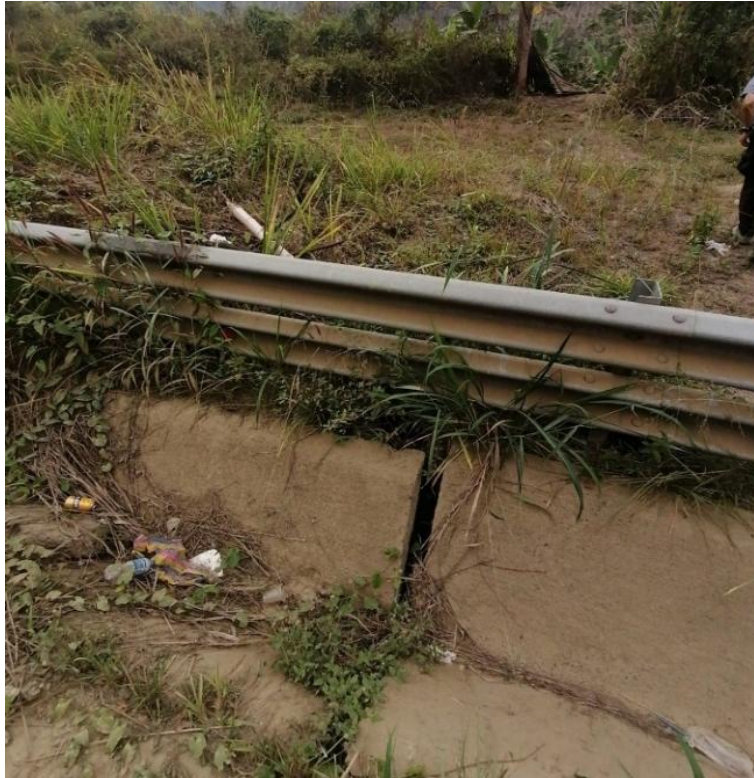
**Figura 16.** Junta de cuneta separada (2025)

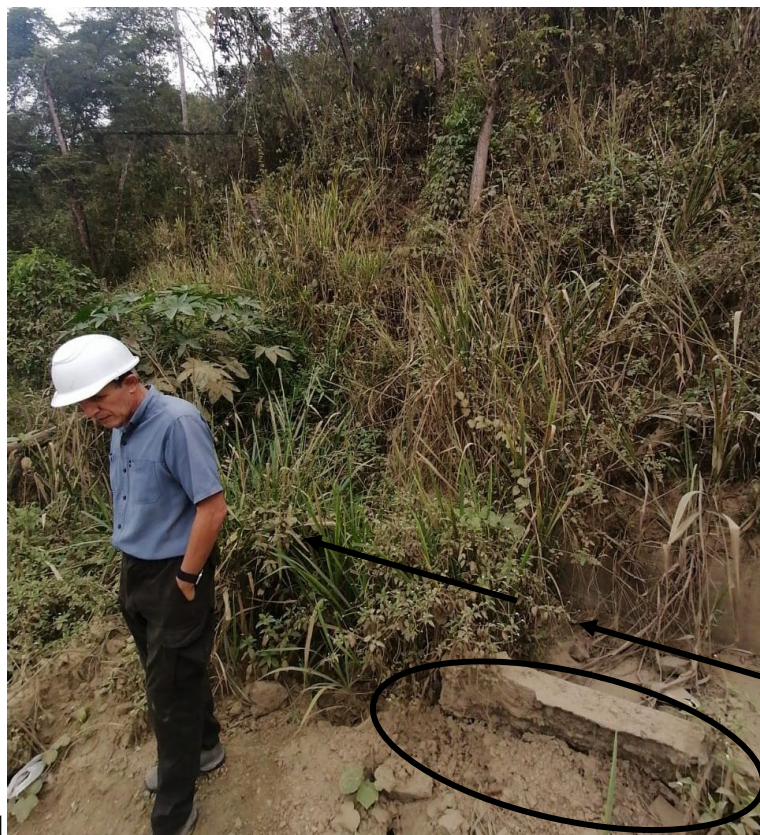
**Figura 17.** Drenaje lateral de la vía, fíjese el bordillo desplazado

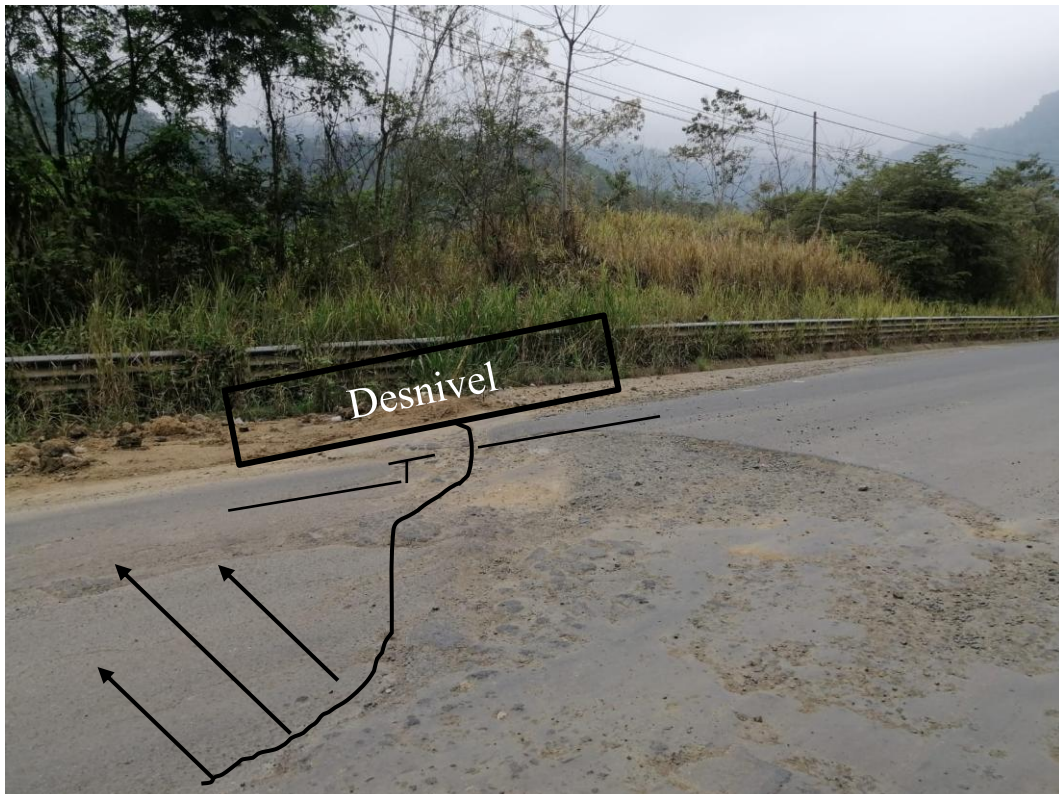
Se evidenció que hay presencia de desplazamientos del terreno hacia el eje de la vía, lo cual refleja que aún hay actividad en el proceso de desplazamiento, siendo la época de lluvias donde se provoca mayores probabilidades de darse este fenómeno al arrastrar material del suelo y aumentar el nivel freático.

**Figura 18.** Desplazamiento del eje de la vía hacia el talud

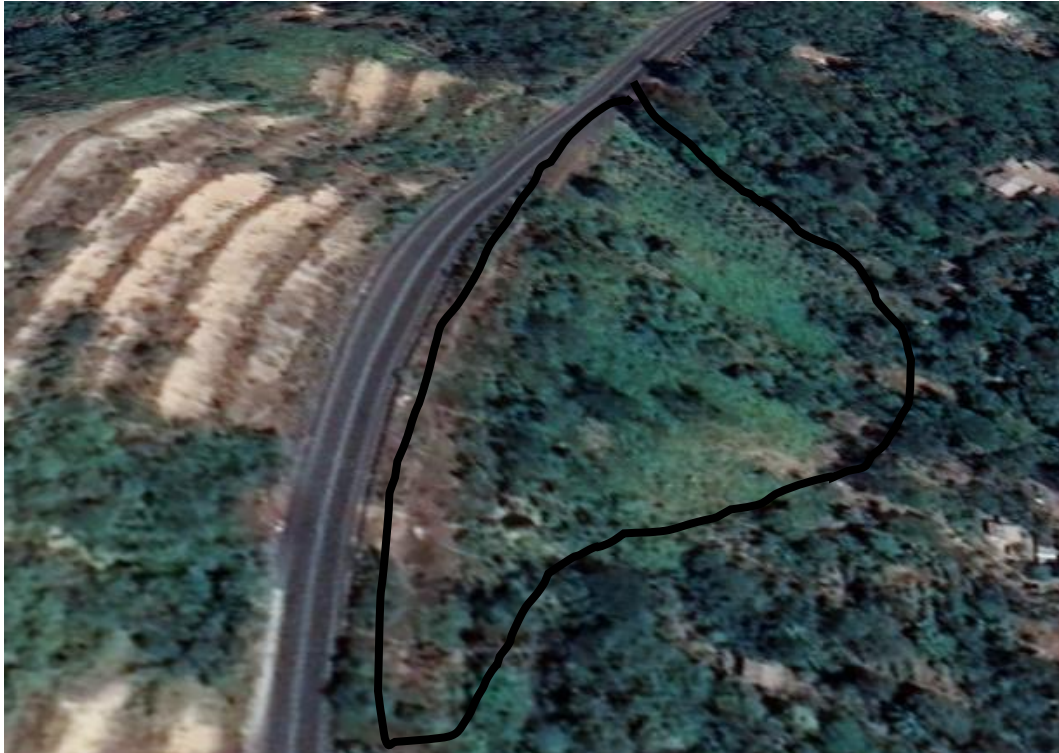
Durante la inspección en campo se identificaron zonas con humedad, cerca de la quebrada ubicada en el terraplén de la vía. Estas condiciones evidencian la posible presencia de agua subterránea, lo cual estaría contribuyendo a la inestabilidad del talud.

**Figura 19.** Área de talud con leve presencia de movimiento en suelo (2022)

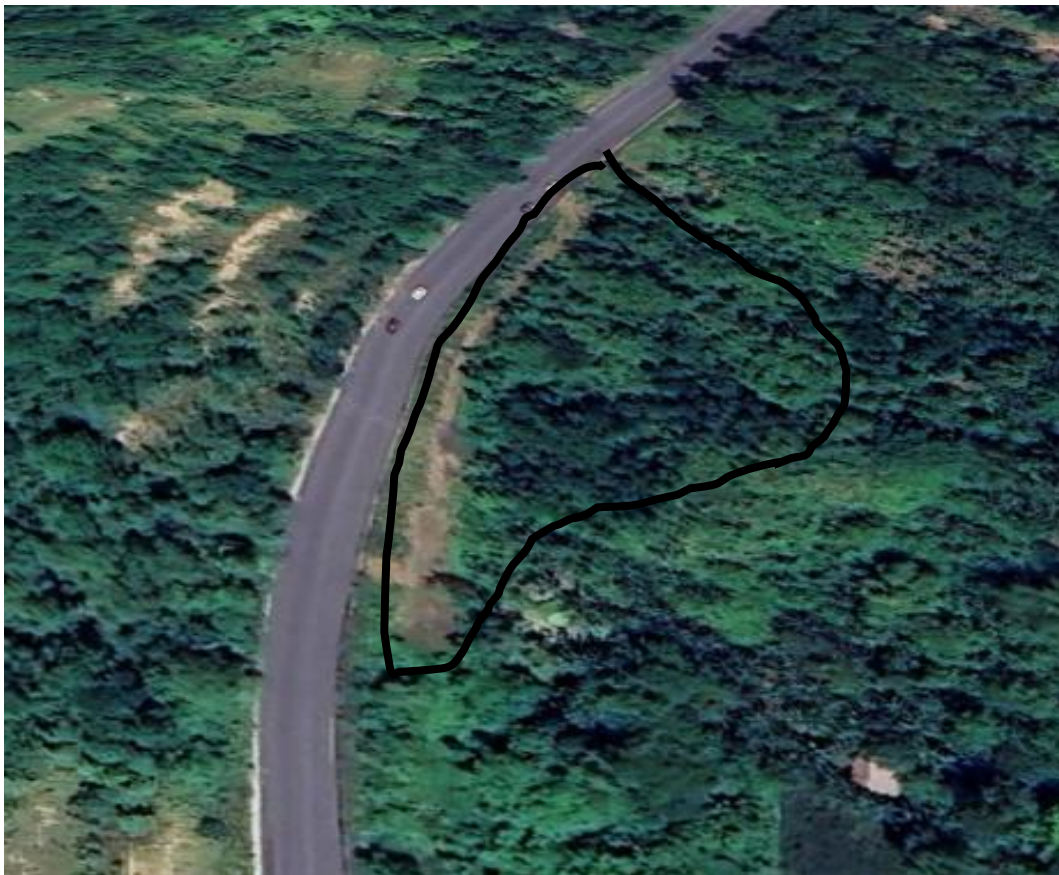
**Figura 20.** Área de talud de la vía, proceso de pérdida de masa de suelo (2024).

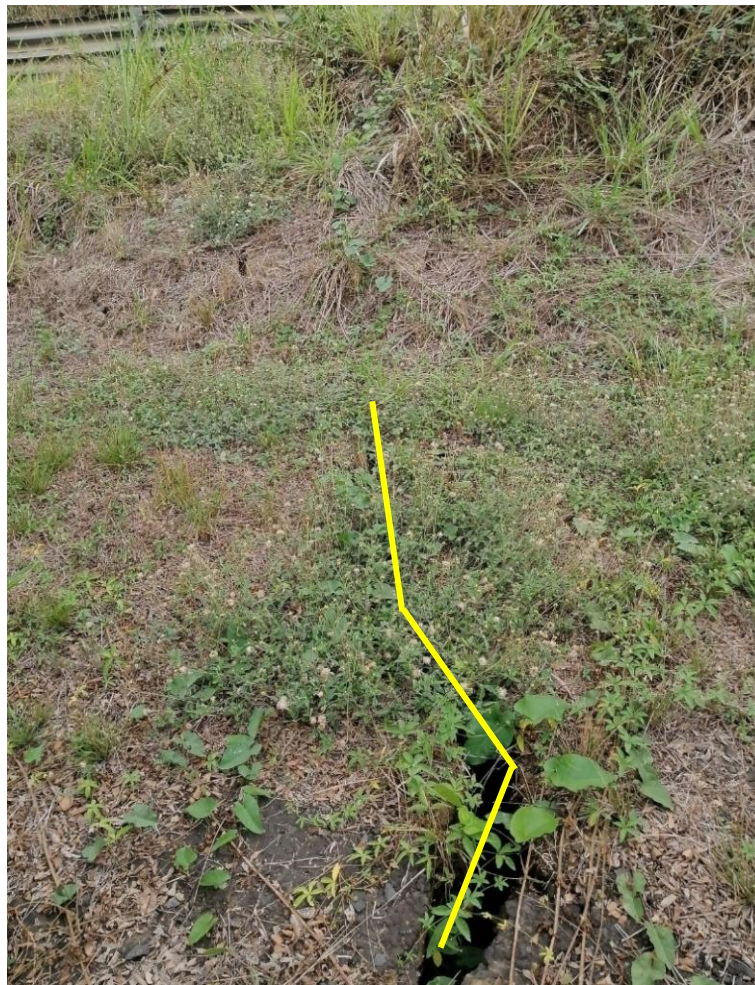
La quebrada ubicada al pie del terraplén continúa erosionando la base, debido a varios factores como la época de lluvias y las plantaciones producto de la producción agrícola que se evidencia en el cauce natural, lo cual provoca pérdida de soporte y equilibrio de la estructura que conforma el talud y, por ende, da paso a que se genere un deslizamiento traslacional y la aparición de grietas como se pudo evidenciar en la zona de estudio.

**Figura 21.** *Grietas en el talud de la vía*

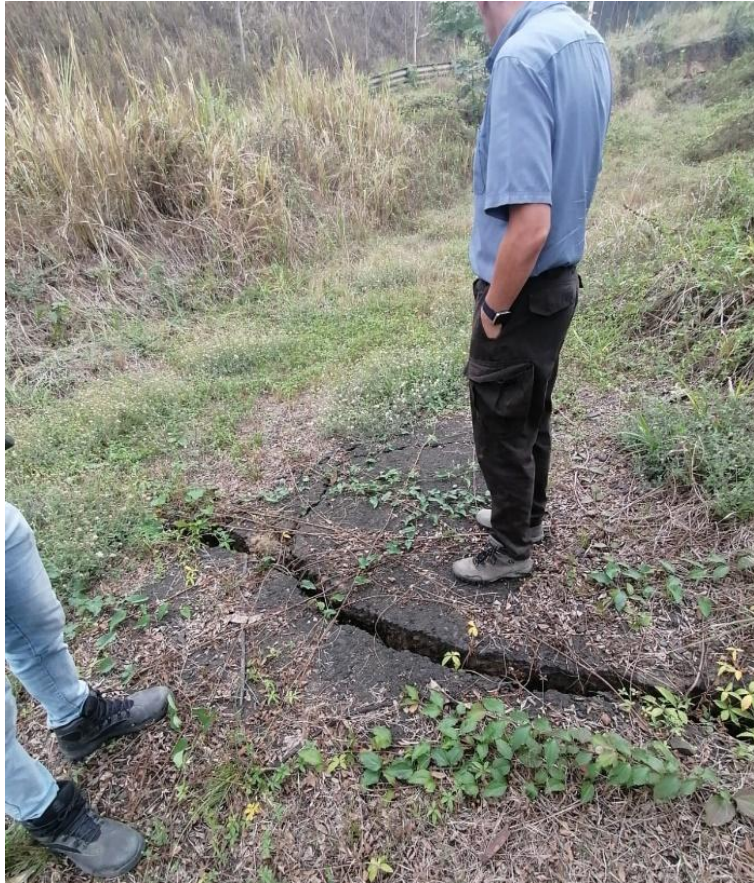
**Figura 22.** Grietas en el talud de la vía

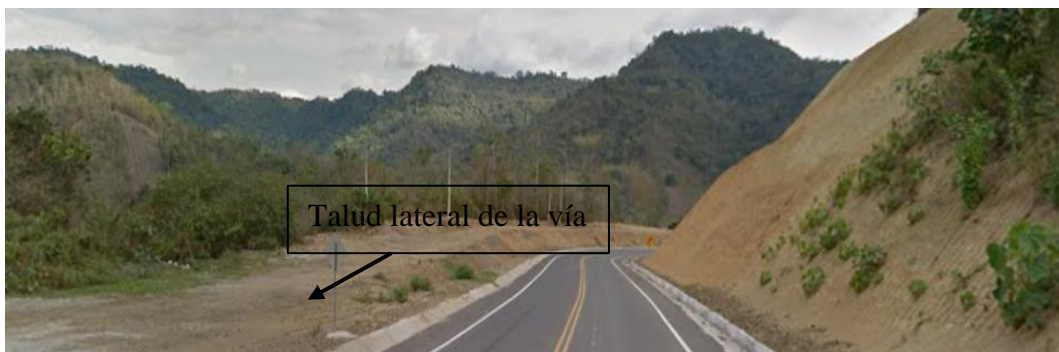
**Figura 23.** Condiciones del talud de la vía (2015)

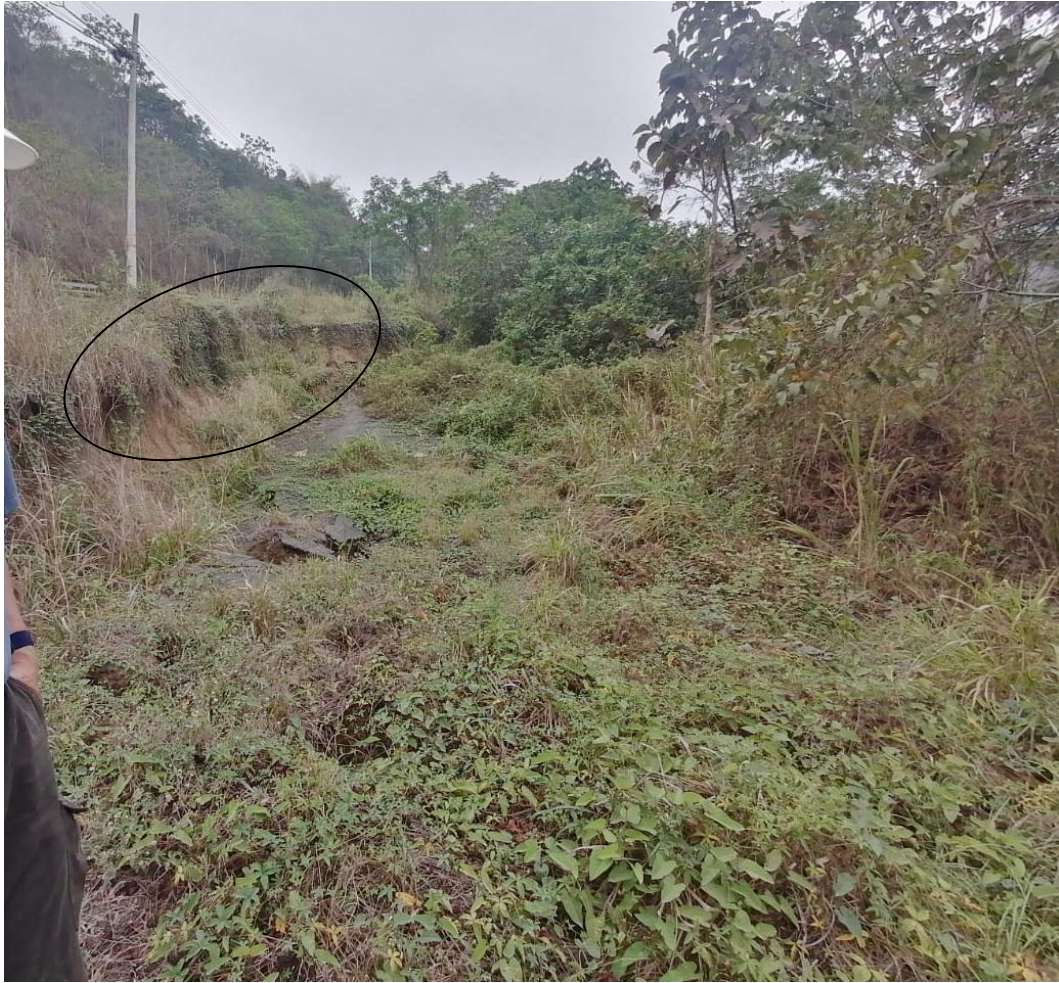
Se observaron áreas del talud con ciertos tipos de inclinaciones no seguras “inestables”, lo cuales requieren intervención con obras de estabilización, así mismo se muestra el cambio manifestado en el talud desde su construcción a la actualidad.

**Figura 24.** *Inestabilidad del talud de la vía (2025)*

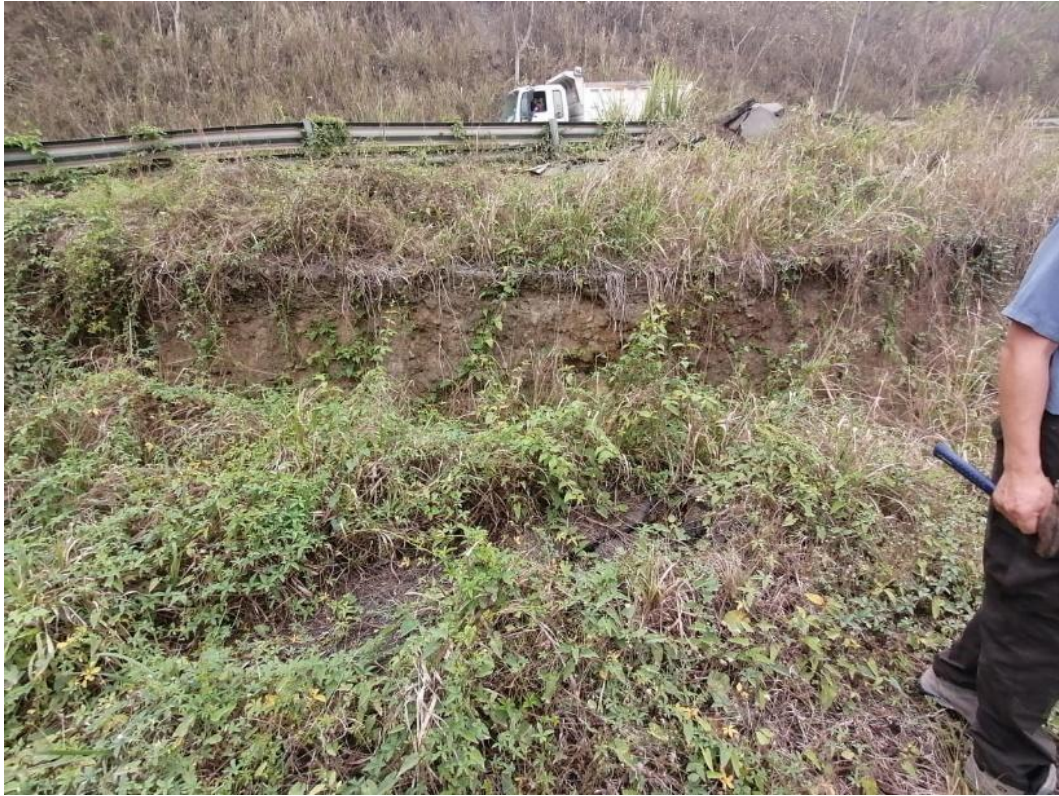
El tramo vial donde se realizó la investigación de campo presenta un asentamiento aproximado de 40 cm, evidenciado por el desnivel del pavimento y la pérdida de material granular. Esta condición, señala un proceso de hundimiento progresivo el cual podría incrementar (temporada invernal) si no se intervienen los factores que inciden en la estabilidad de la zona de estudio.

**Figura 25.** *Asentamiento del talud y pérdida de material*

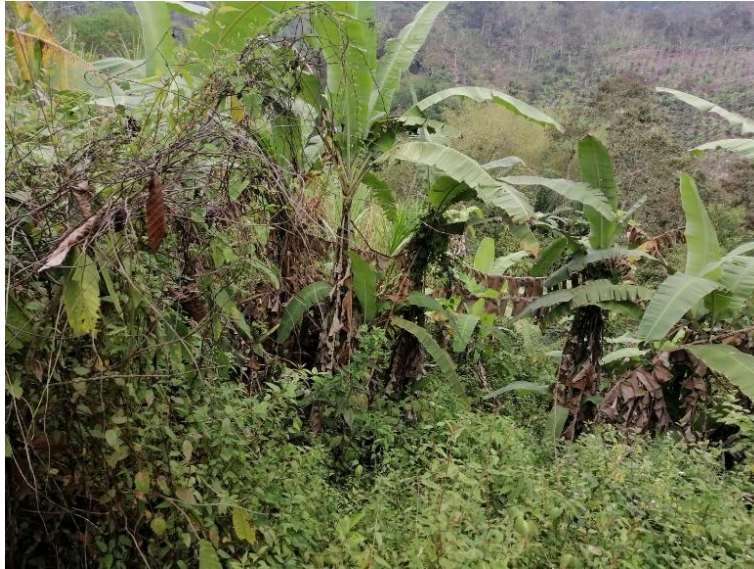
Se observaron ciertos sectores del talud los cuales han sido modificados para actividades agrícolas, lo cual evidencia el remplazo parcial de la cobertura vegetal original por cultivos de ciclo corto. Estos sectores presentan una menor cobertura que las zonas no intervenidas, lo que deja el terreno expuesto a la acción de la escorrentía superficial durante la etapa invernal.

**Figura 26.** *Producción agrícola en el talud de la vía*

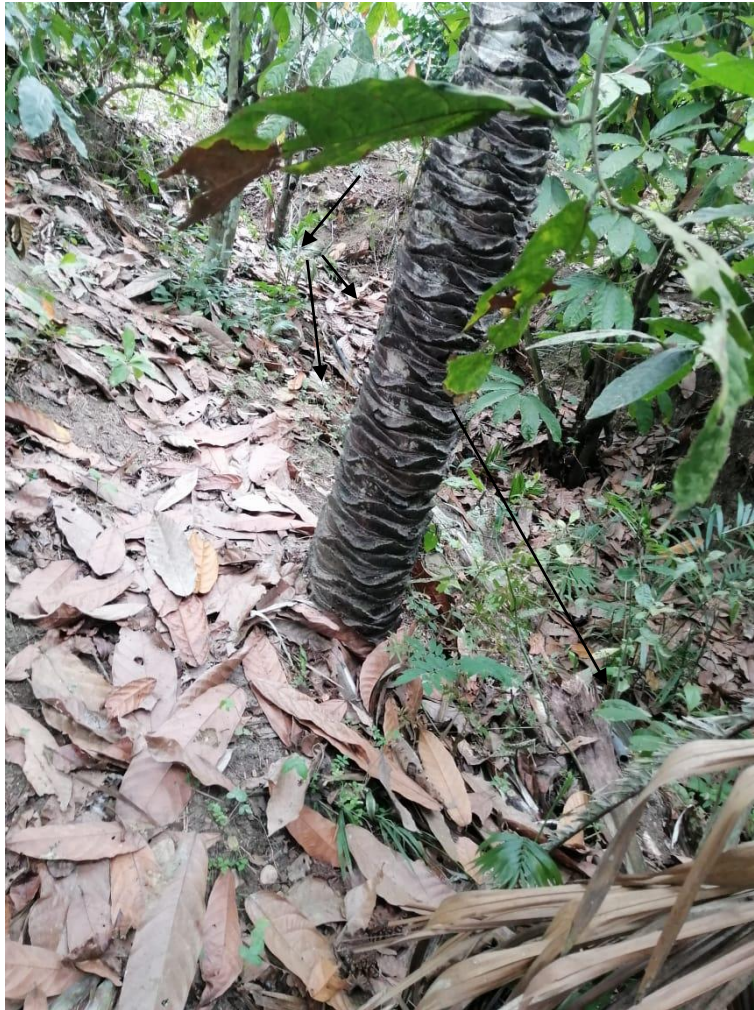
**Figura 27.** *Producción agrícola en cauce natural de la quebrada*

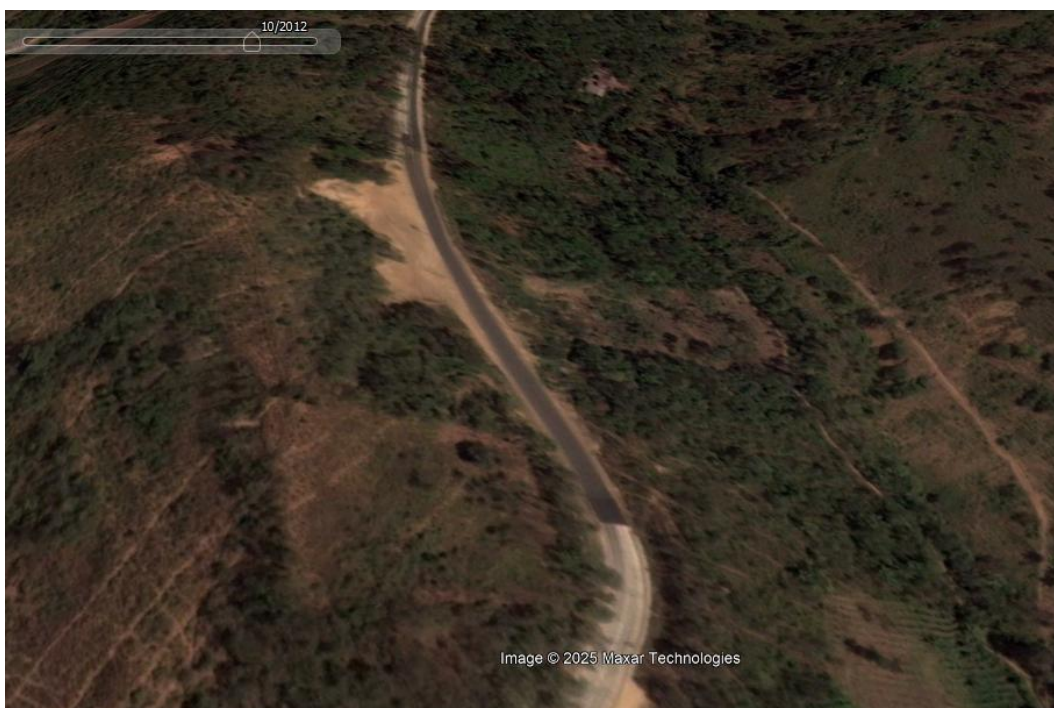
En el informe elaborado en el año 2012 se llevaron a cabo estudios geológicos geotécnicos en el tramo vial afectado por la etapa invernal, con el fin de evaluar las problemáticas derivadas de las condiciones climáticas y de otros factores condicionantes. Como resultado de estos estudios, fueron identificados ocurrencia de procesos de inestabilidad del terreno, es decir, movimientos en masa del tipo deslizamiento rotacional. De acuerdo con esto, se plantearon soluciones técnicas orientadas a la mitigación y estabilización del área afectada.

**Figura 28.** *Vía Pimpiguasi - Junín - Calceta. Año (2012)*

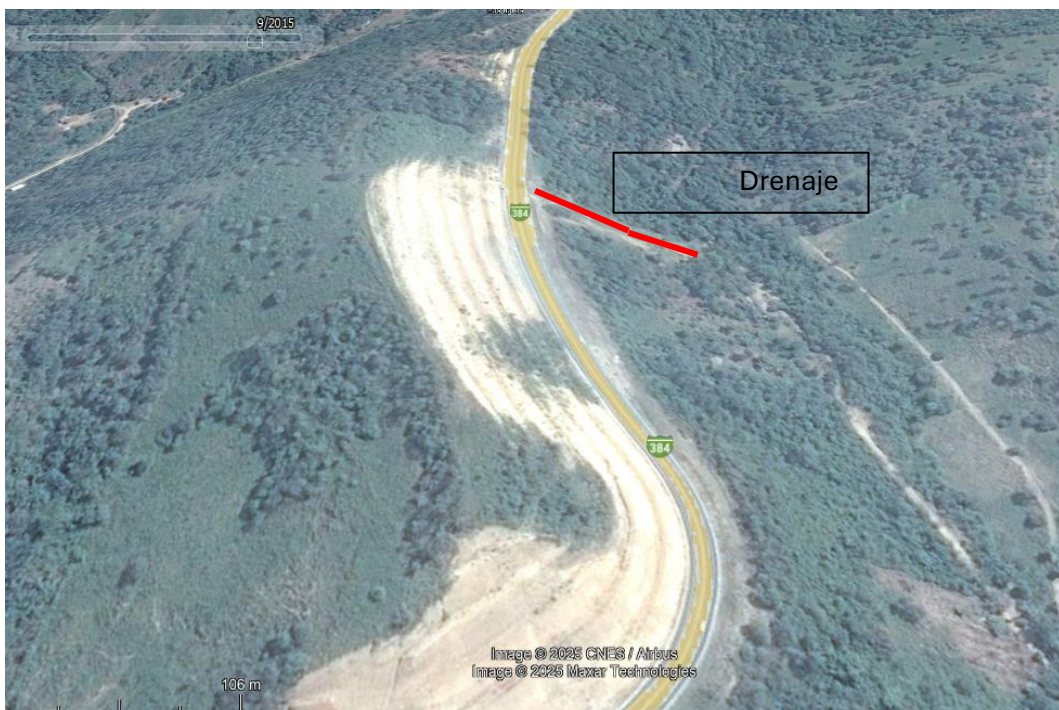
Año 2015, como se muestra en la figura 29, las soluciones propuestas fueron ejecutadas, podemos identificar el talud conformado por el método constructivo “terraceo”, no existen indicios de haber sufrido mayores cambios en tres años, es decir, se encuentra en óptimas condiciones. Según el uso previsto, el sistema de drenes, donde es notorio el drenaje construido alado del talud de la vía (línea color rojo) en dirección de la quebrada, no presenta alteraciones significativas. Sin embargo, se evidencia la presencia de actividad agrícola en la zona inferior del terraplén que forma la carretera, suponiendo avance hacia la vía con el tiempo, lo que podría provocar deslizamientos y grietas debido a la erosión del suelo provocada por esta actividad y el agua de escorrentía que se desliza durante la época de lluvias, aumento del nivel freático, provocando el arrastre del material que conforma el suelo.

**Figura 29.** Vía Pimpiguasi - Junín - Calceta. Año (2015)

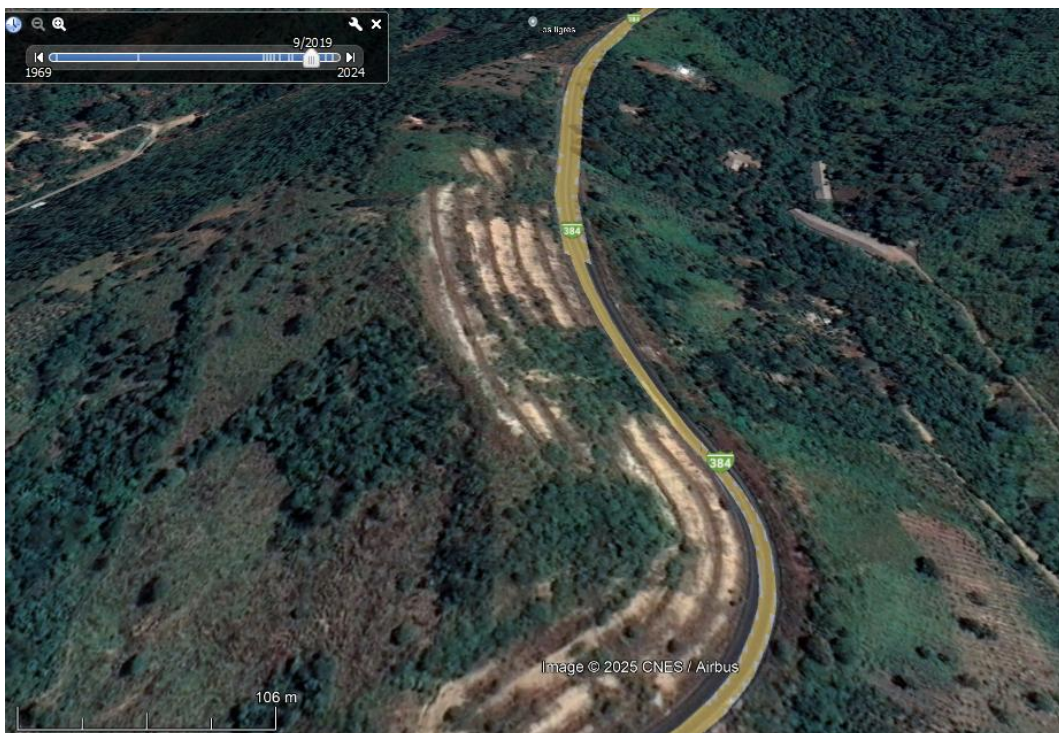
Año 2019, en la figura 30, verificamos la estructura que corresponde al terraceo del talud superior, se mantiene en excelentes condiciones, con presencia de vegetación en lo que constituye su estructura a causa de las lluvias y el paso del tiempo, lo que contribuye al fortalecimiento del equilibrio y la estabilidad de esta obra. No obstante, se identifican alteraciones notorias es en el sistema de drenaje, no existe una apreciación visual clara de esta obra debido al crecimiento de vegetación en el sitio y deslizamiento traslacional del talud. Incremento de la actividad agrícola en la zona que comprende el cauce natural de la quebrada provocando en época de lluvias la erosión del suelo y agrietamientos, principalmente, afectación al funcionamiento del drenaje de la quebrada, lo ideal es que el cauce natural se encuentre libre de vegetación producto de esta actividad, para la correcta evacuación del agua de escorrentía de la época de lluvias.

**Figura 30.** *Vía Pimpiguasi - Junín - Calceta. Año (2019)*

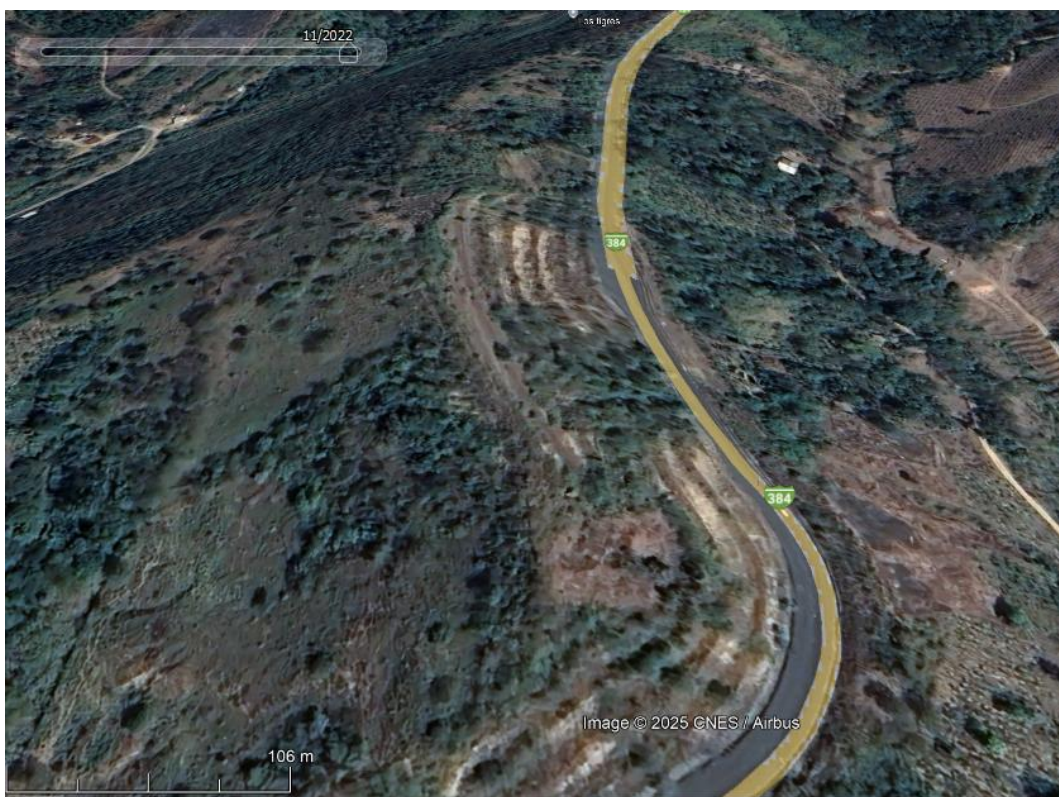
Año 2022, en la figura 31, el método constructivo de terraceo se encuentra recubierto de vegetación, es decir, un crecimiento notable de plantas nativas, no obstante, su funcionamiento sigue siendo óptimo. Aumento del crecimiento agrícola hacia el talud de la vía, convirtiéndose en una de las principales causas que ocasiona problemas, es decir, continúa generando erosión del suelo en la época invernal, por este motivo, se genera una afectación en la estabilidad del talud de la vía provocando que continúe asentándose año tras año, lo que, hoy en día es bastante notorio.

**Figura 31.** Vía Pimpiguasi - Junín - Calceta. Año (2022)

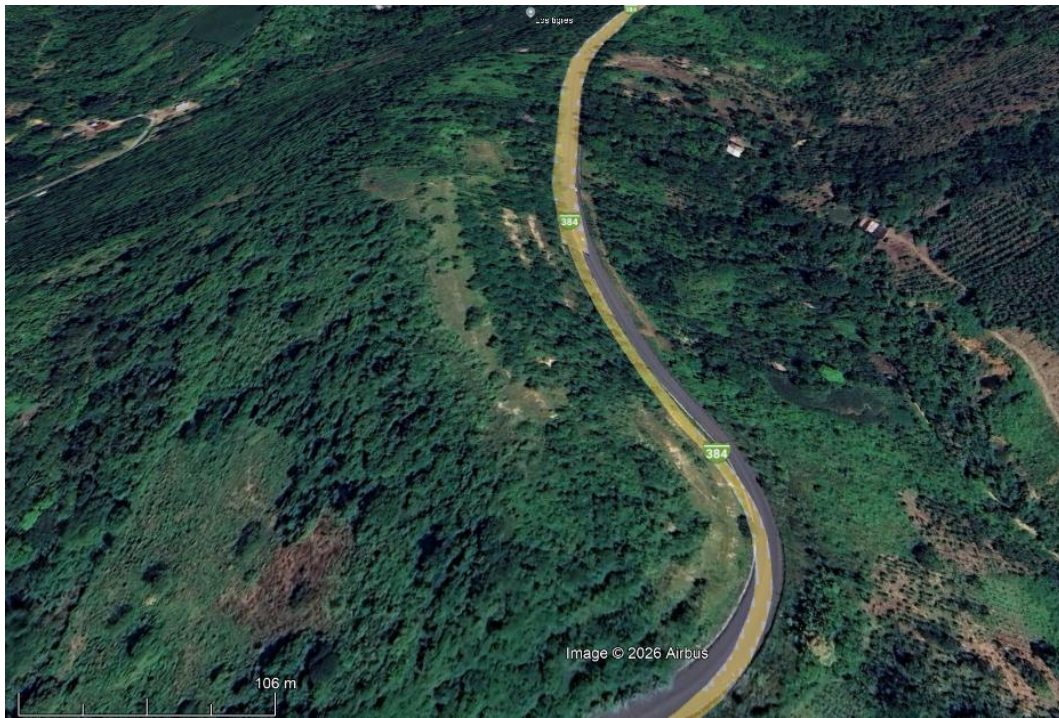
como es debido, por lo que, en la etapa invernal de cada año, continúa asentándose parte del talud de la vía, lo que ocasiona un peligro serio para los vehículos que transitan por esta vía.

**Figura 32.** *Vía Pimpiguasi - Junín - Calceta. Año (2025)*

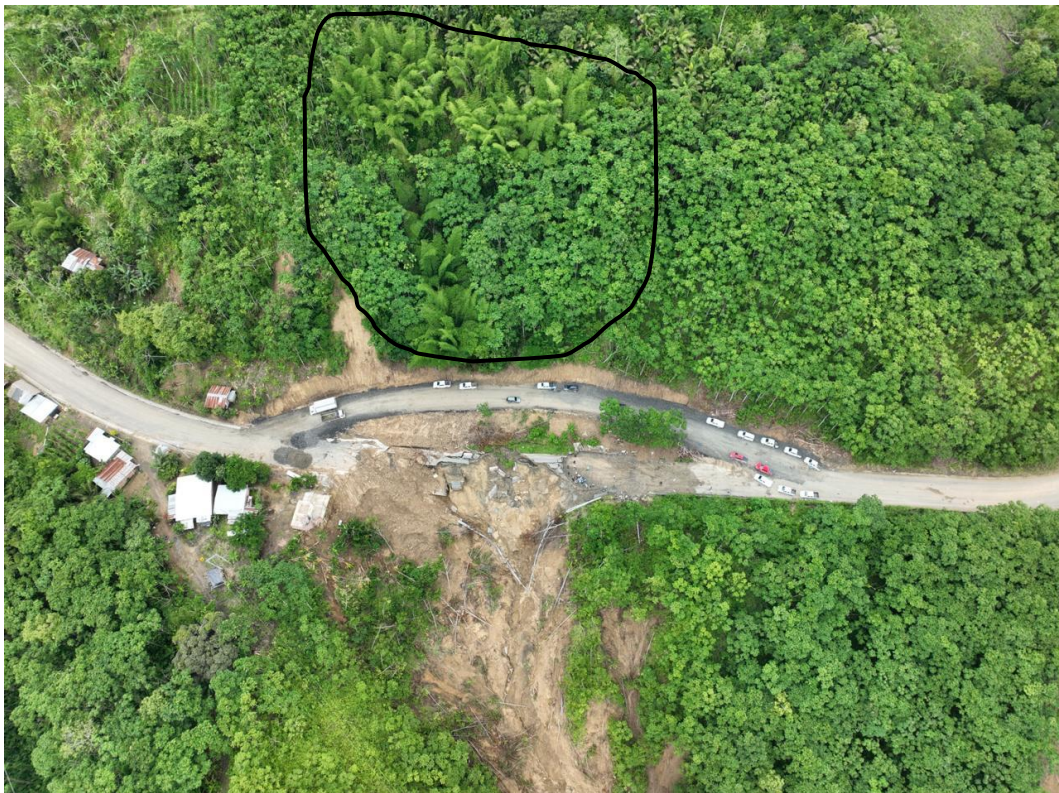
El tipo de vegetación de ciclo corto son potenciales causantes de la erosión del talud y posterior deslizamiento, como se muestra en la figura 36.

**Figura 36.** *Presencia de vegetación de ciclo corto en zona de deslizamiento*

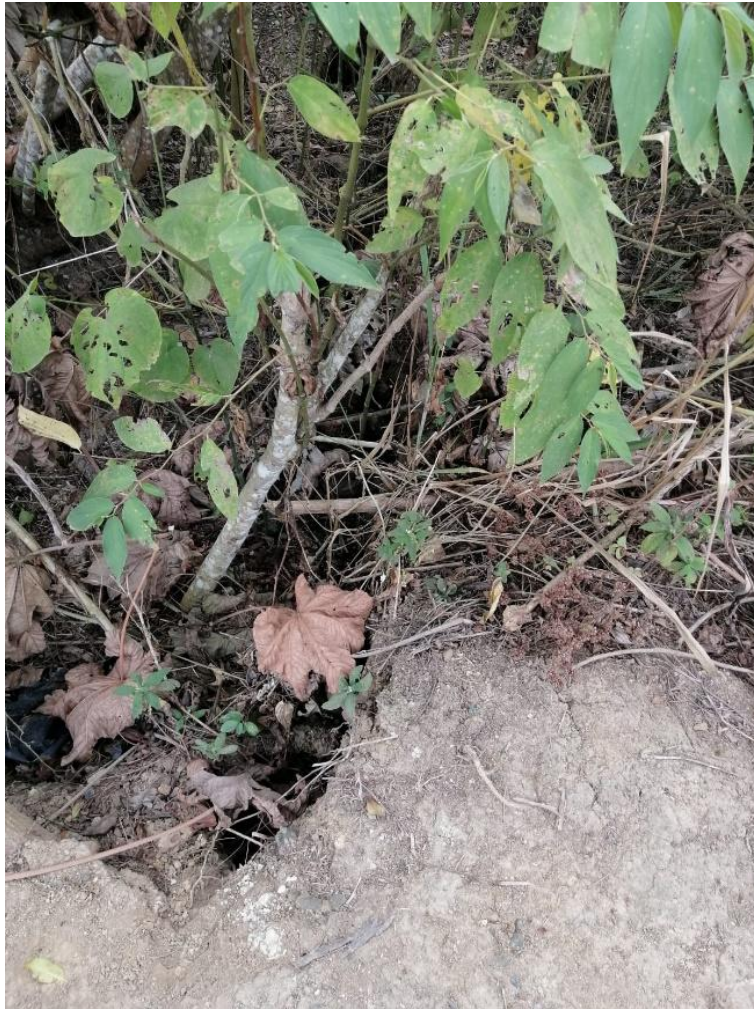
**Figura 38.** *Erosión del suelo del talud de la vía*  
*Nota.* Elaboración propia

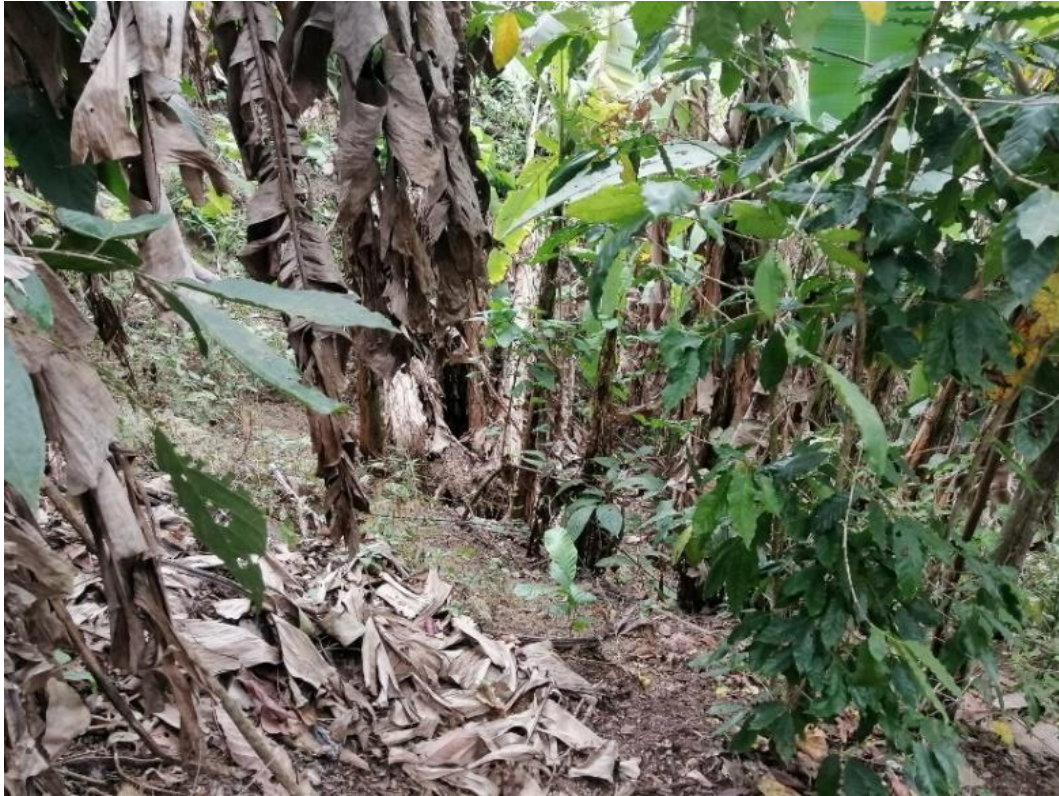
**Figura 39.** *Vegetación de ciclo corto en el talud de la vía*

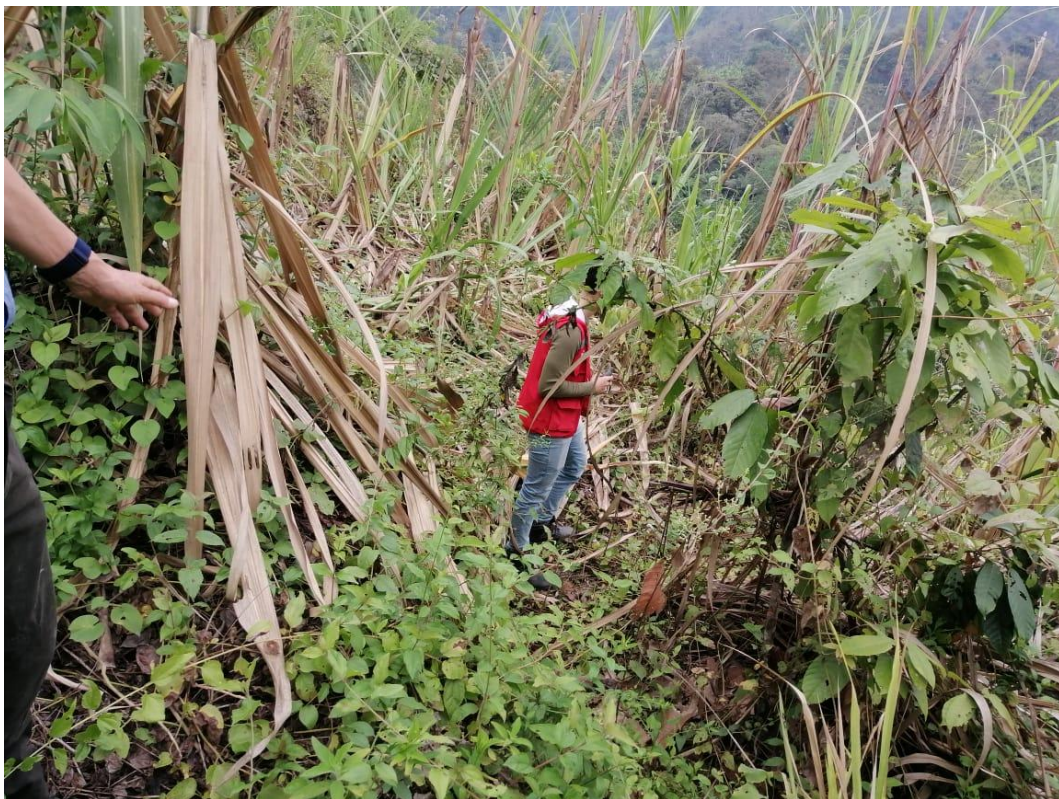
**Figura 40.** *Talud con desnivel - presencia de asentamiento*

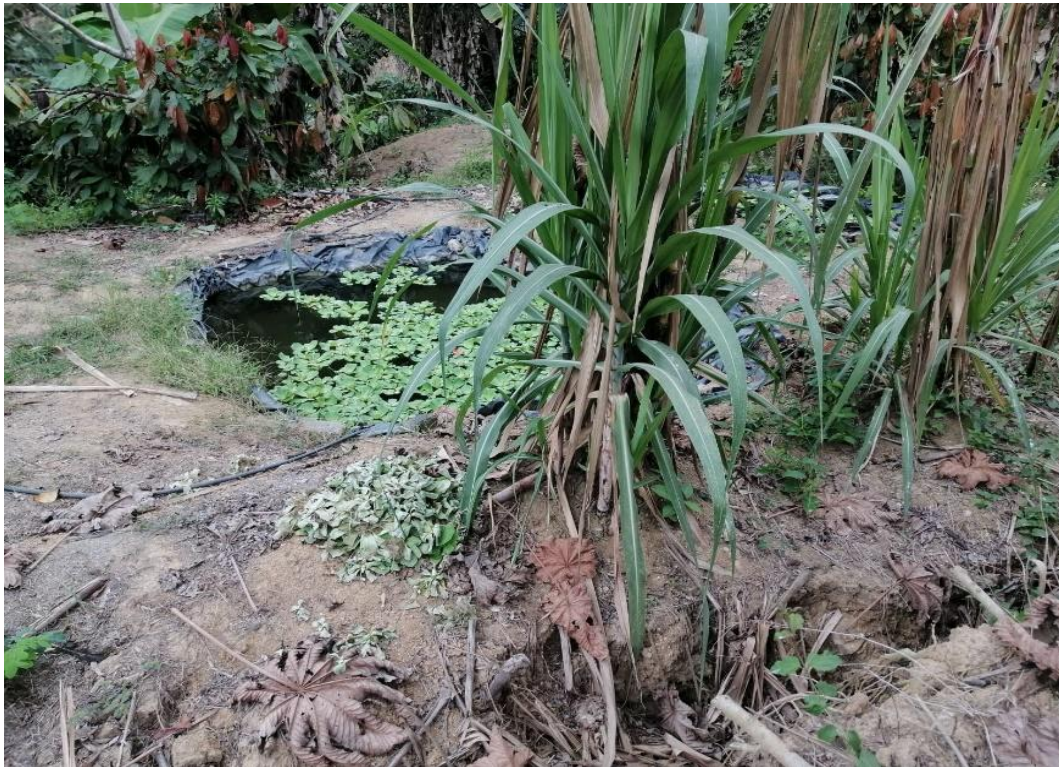
**Figura 41.** *Presencia de piscinas de peces en el talud de la vía*

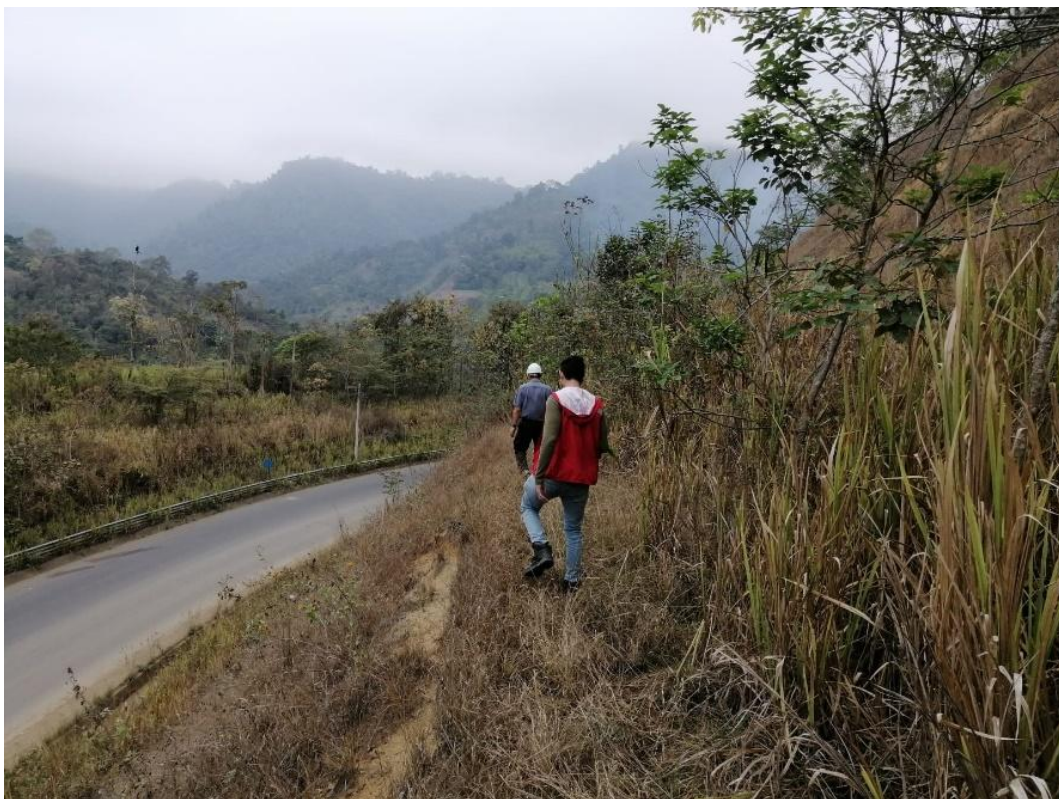
**Figura 42.** *Terraceo del talud superior de la vía en buenas condiciones*
