**UNIVERSIDAD LAICA “ELOY ALFARO” DE MANABÍ**  
**FACULTAD DE INGENIERIA, INDUSTRIA Y ARQUITECTURA**

**CARRERA: INGENIERÍA CIVIL**  
**INFORME FINAL DEL TRABAJO DE TITULACIÓN**

**EVALUACION Y CONSERVACION DE PAVIMENTOS FLEXIBLES MEDIANTE EL  
METODO PCI EN LA CALLE 12 DE LA CIUDAD DE MANTA**

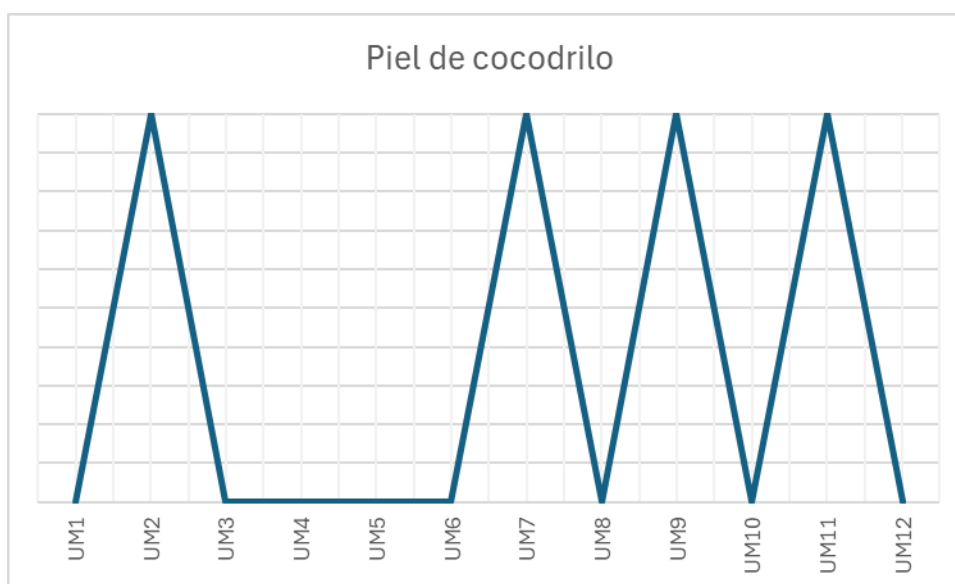
*Figura 61 ubicación de las fallas de piel de cocodrilo*

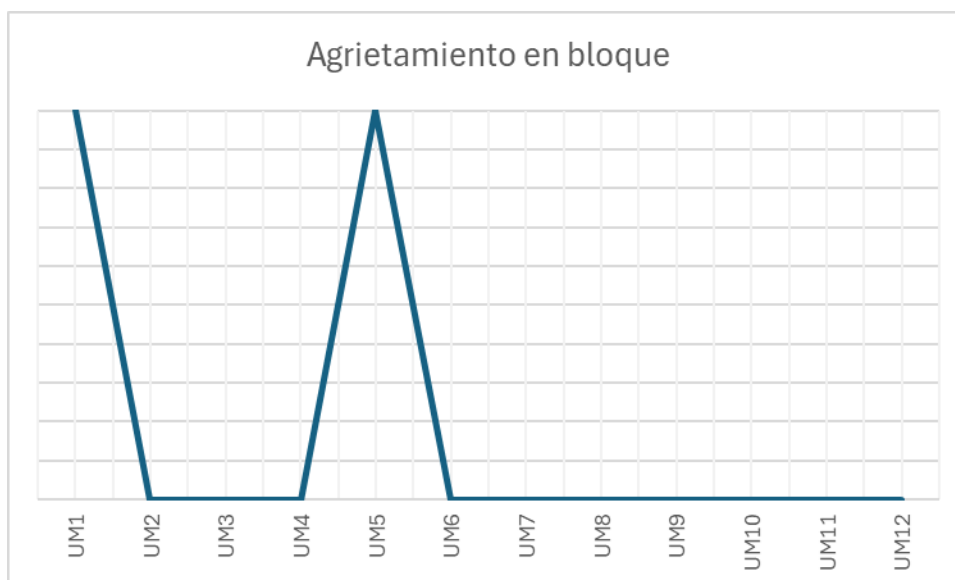
*Figura 62 ubicación de las fallas de agrietamiento en bloque*

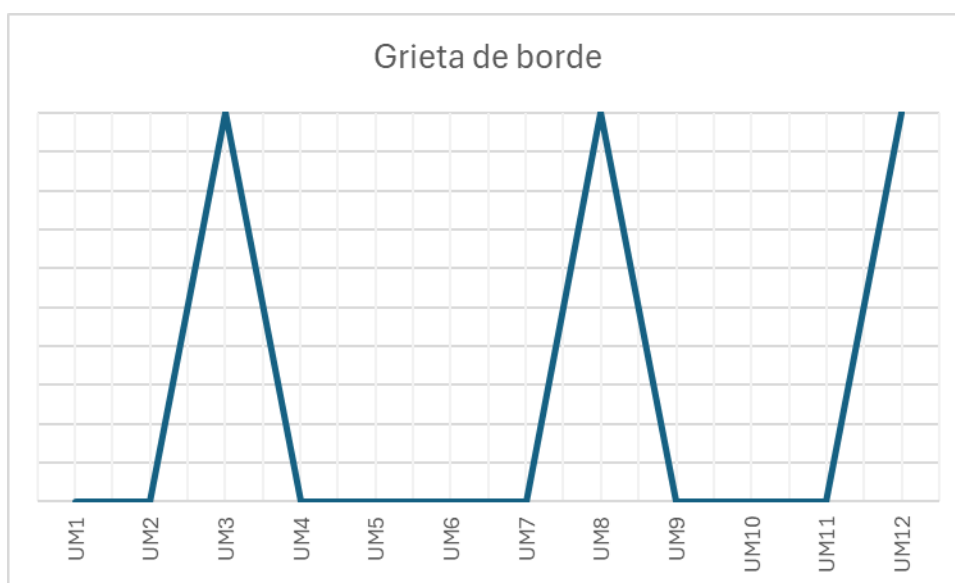
*Figura 63 ubicación de las fallas de grieta de borde*

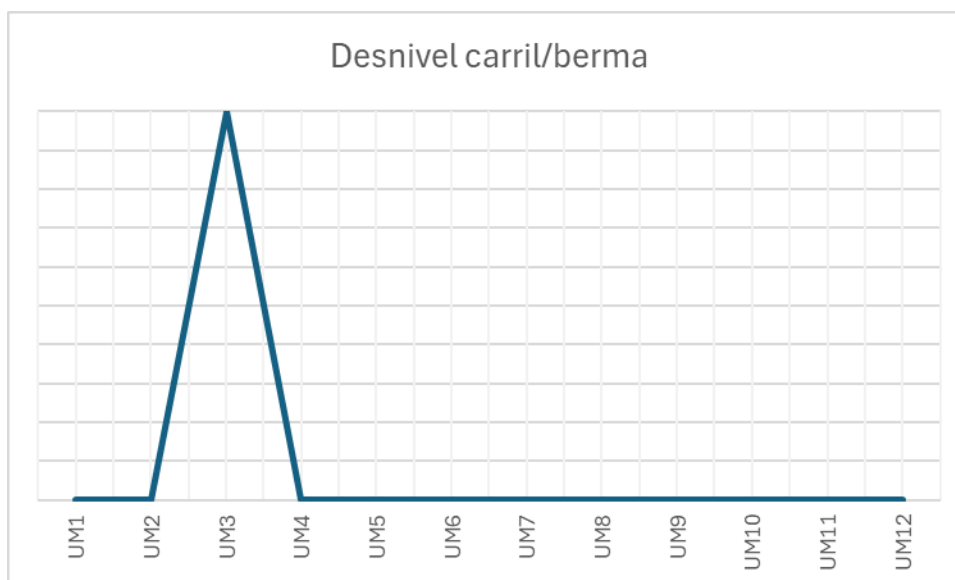
*Figura 64 ubicación de las fallas de desnivel carril/berma*

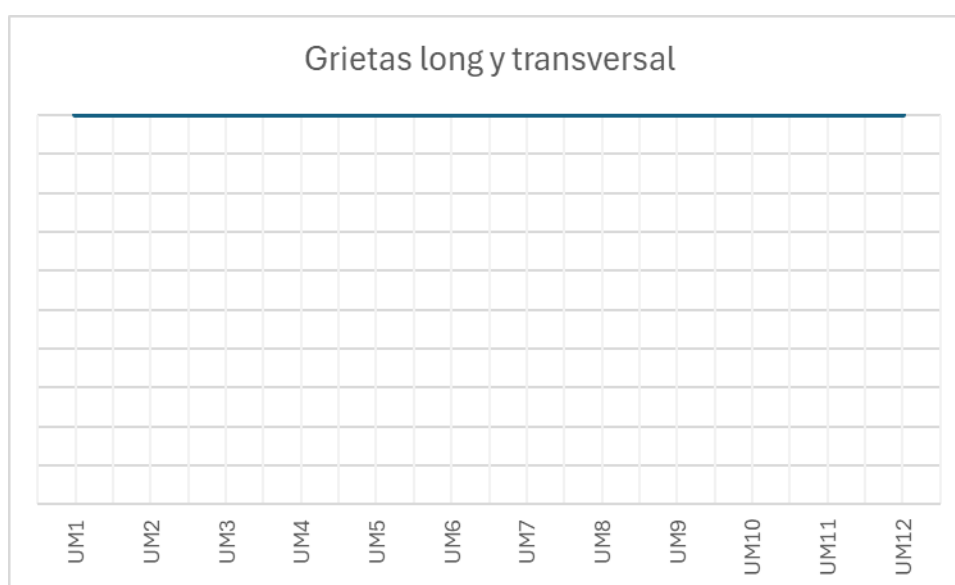
*Figura 65 ubicación de las fallas de piel de grietas long y transversal*

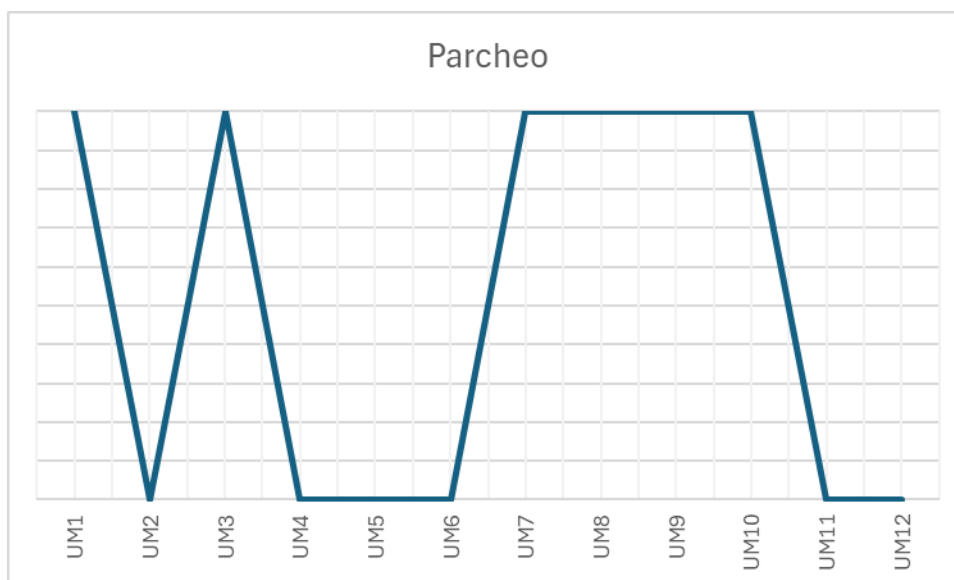
*Figura 66 ubicación de las fallas de piel de parcheo*

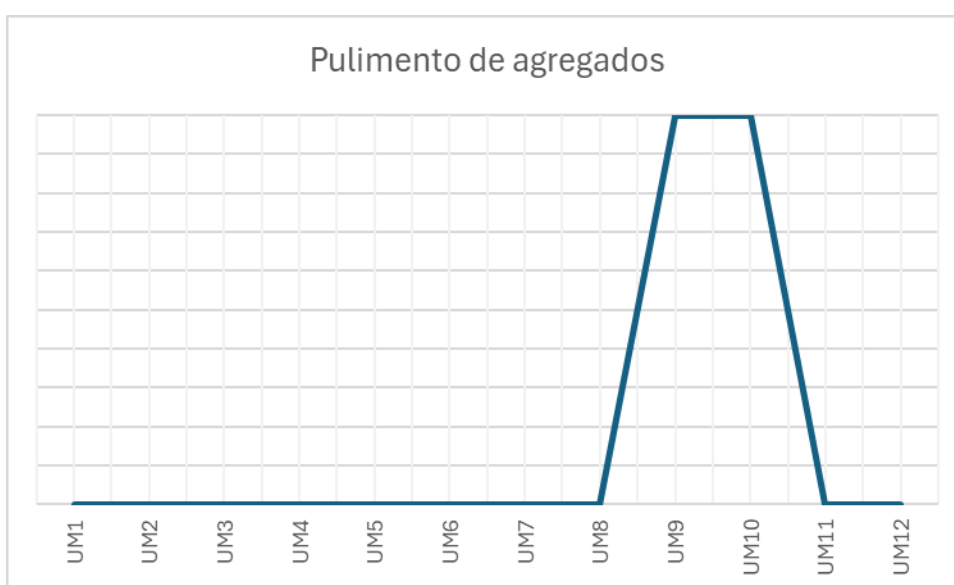
*Figura 67 ubicación de las fallas de piel de pulimento de agregados*

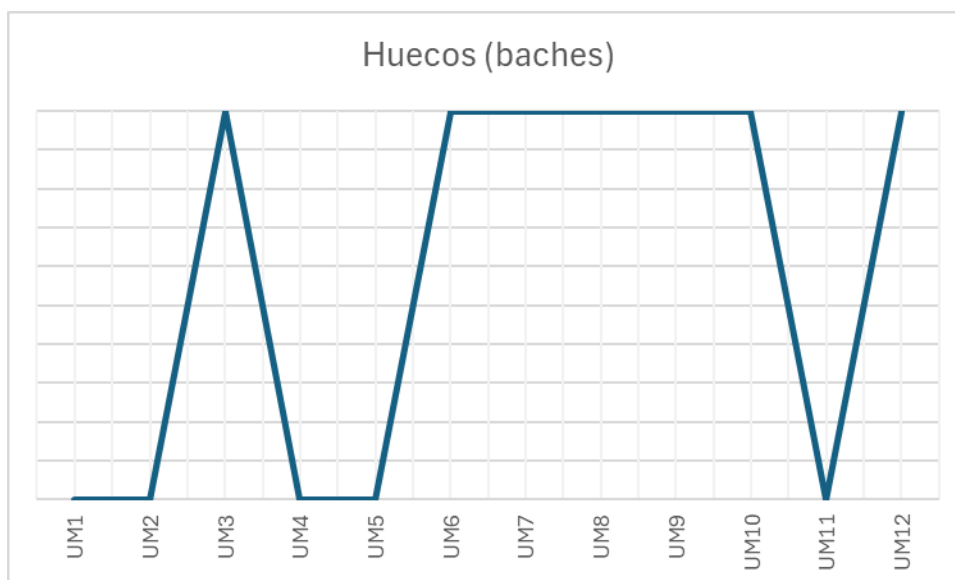
Figura 68 ubicación de las fallas de huecos (baches)

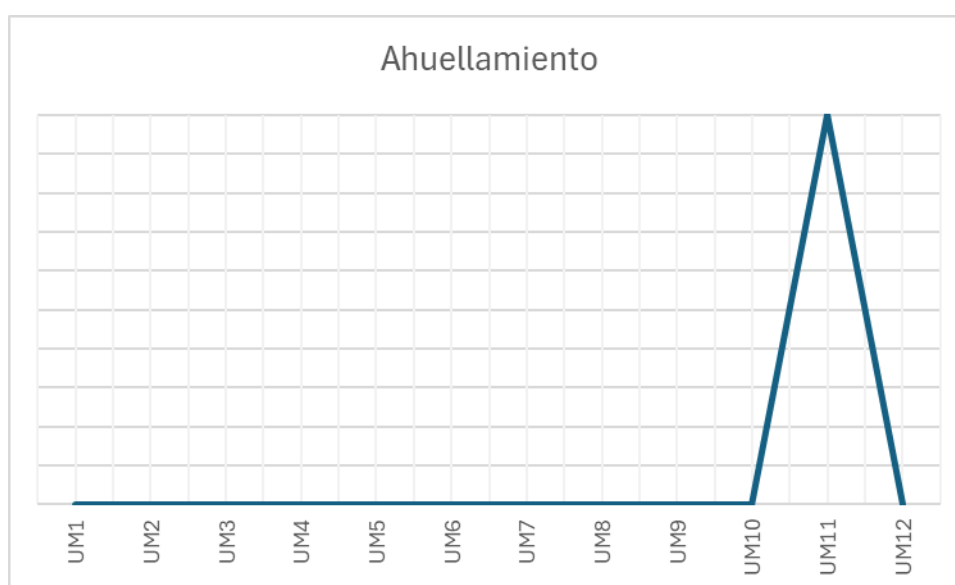
Figura 69 ubicación de las fallas de ahuellamiento

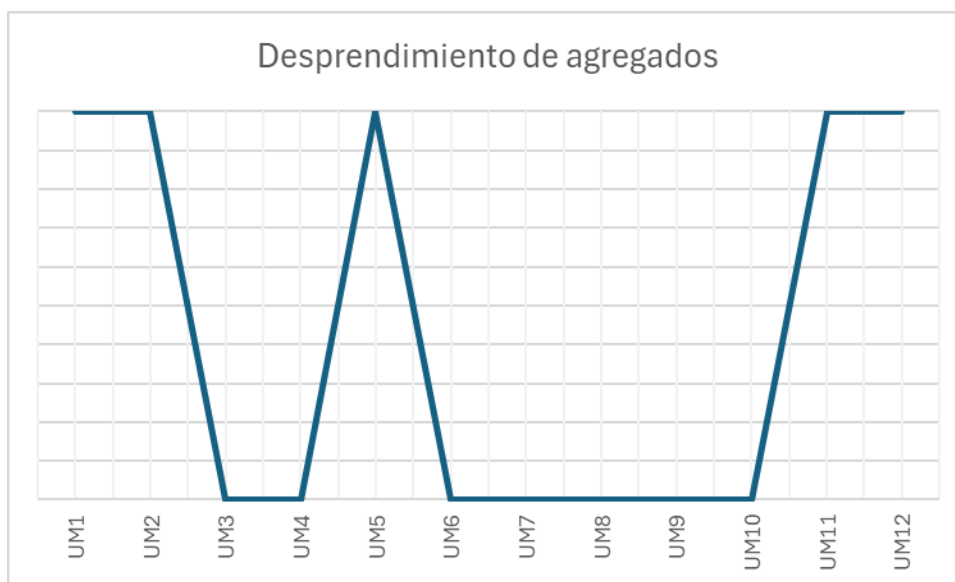
Figura 70 ubicación de las fallas de desprendimiento de agregados
