**UNIVERSIDAD LAICA ELOY ALFARO DE MANABÍ**

**INFORME FINAL DE TRABAJO DE TITULACIÓN  
PREVIO A LA OBTENCIÓN DEL TÍTULO DE ARQUITECTA  
MODALIDAD PROYECTO DE INVESTIGACIÓN**

**ANÁLISIS DE LAS PATOLOGÍAS CONSTRUCTIVAS DE LAS  
EDIFICACIONES DEL CONJUNTO HABITACIONAL LOS TAMARINDOS  
DE LA CIUDAD DE PORTOVIEJO Y ESTRATEGIAS PARA SU  
TRATAMIENTO.**

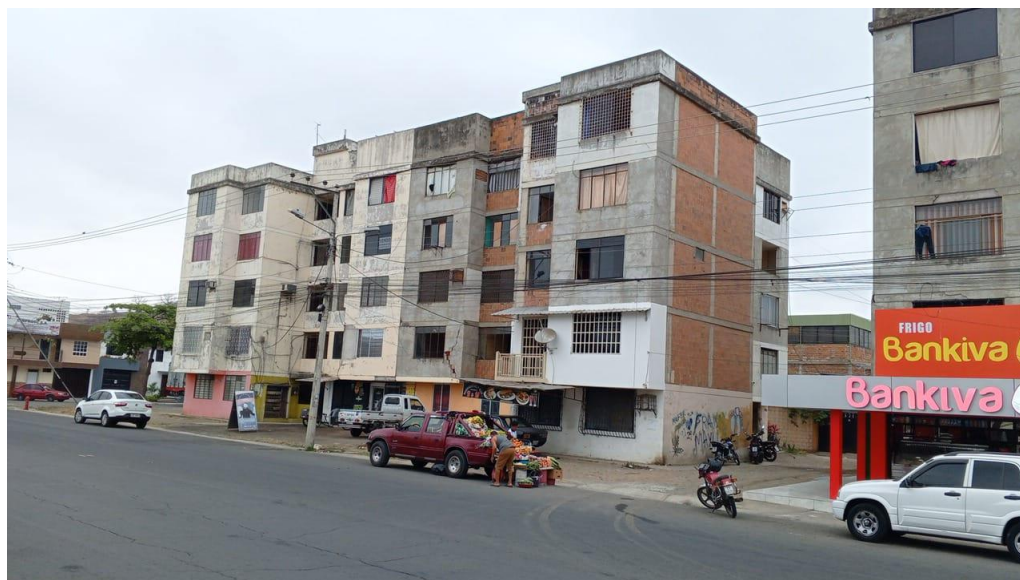
*Nota.* Se pueden identificar varias patologías constructivas en la fachada, como el desgaste de revestimientos, daños en el hormigón y modificaciones no planificadas en las ventanas y balcones, tomada por autor, 2024.

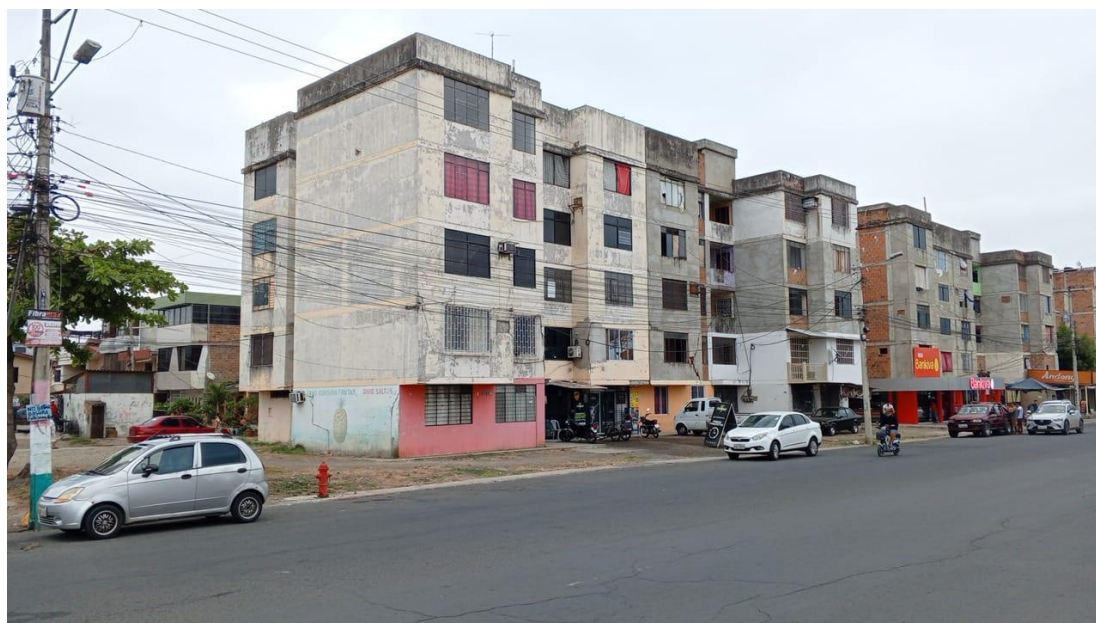
**Nota.** Las fisuras, deterioro de la pintura y alteraciones no reguladas en las fachadas, estos problemas reflejan la falta de un mantenimiento preventivo adecuado, tomada por autor, 2024.

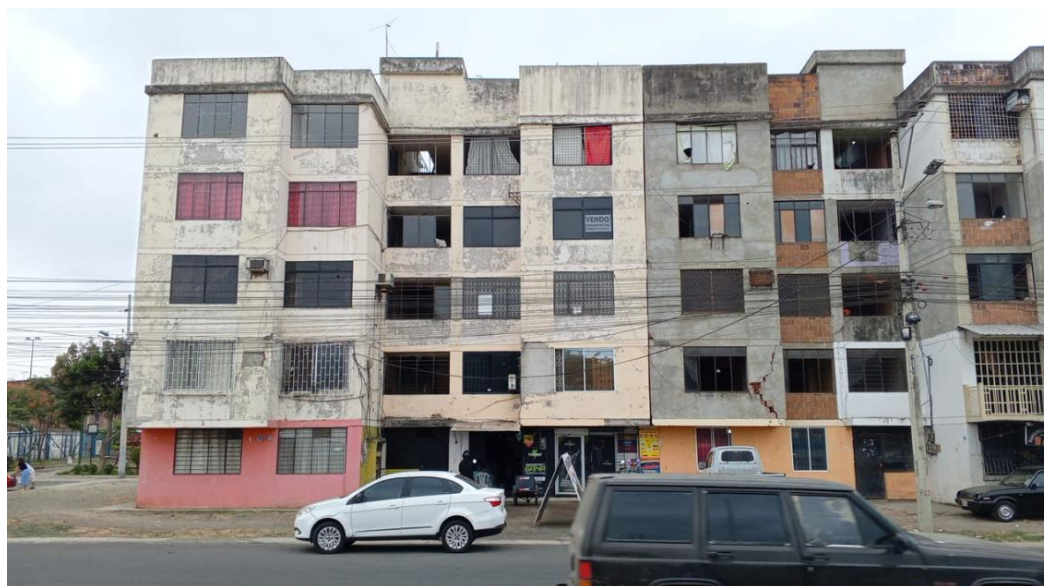
Nota. Se pueden identificar varias patologías constructivas en la fachada, tomada por autor, 2024.

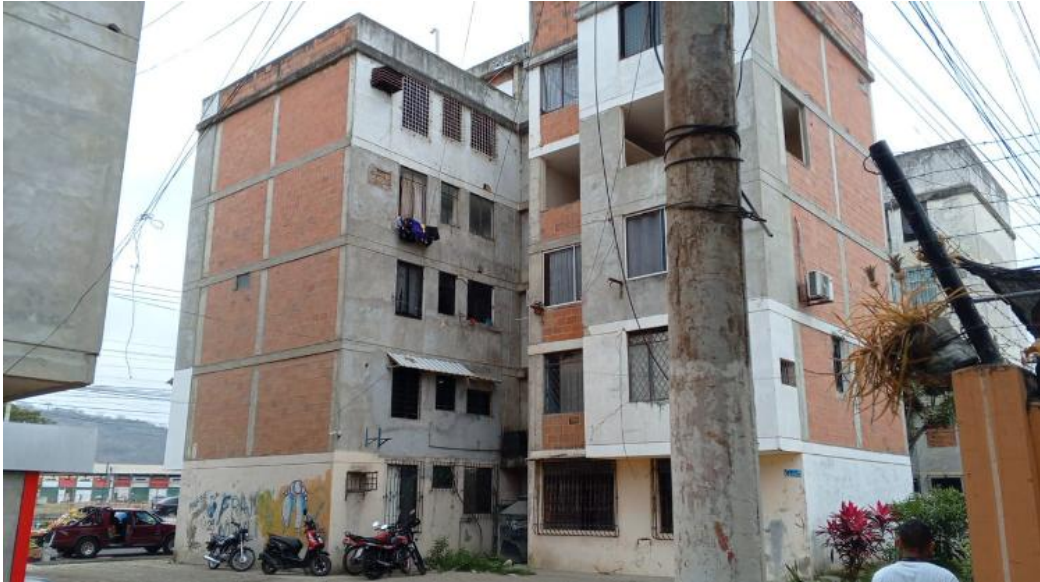
Nota. Se pueden identificar varias patologías constructivas en la fachada, tomada por autor, 2024.

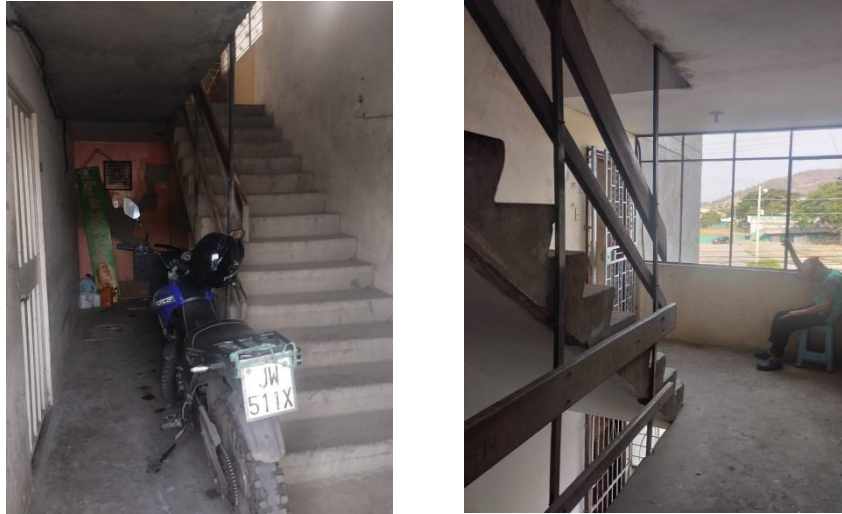
Nota. La imagen muestra el acceso principal y las escaleras interiores de una vivienda en el conjunto habitacional Los Tamarindos. Se observa una falta de mantenimiento en el espacio, con áreas de acumulación de objetos y señales de desgaste en el pavimento y las paredes.

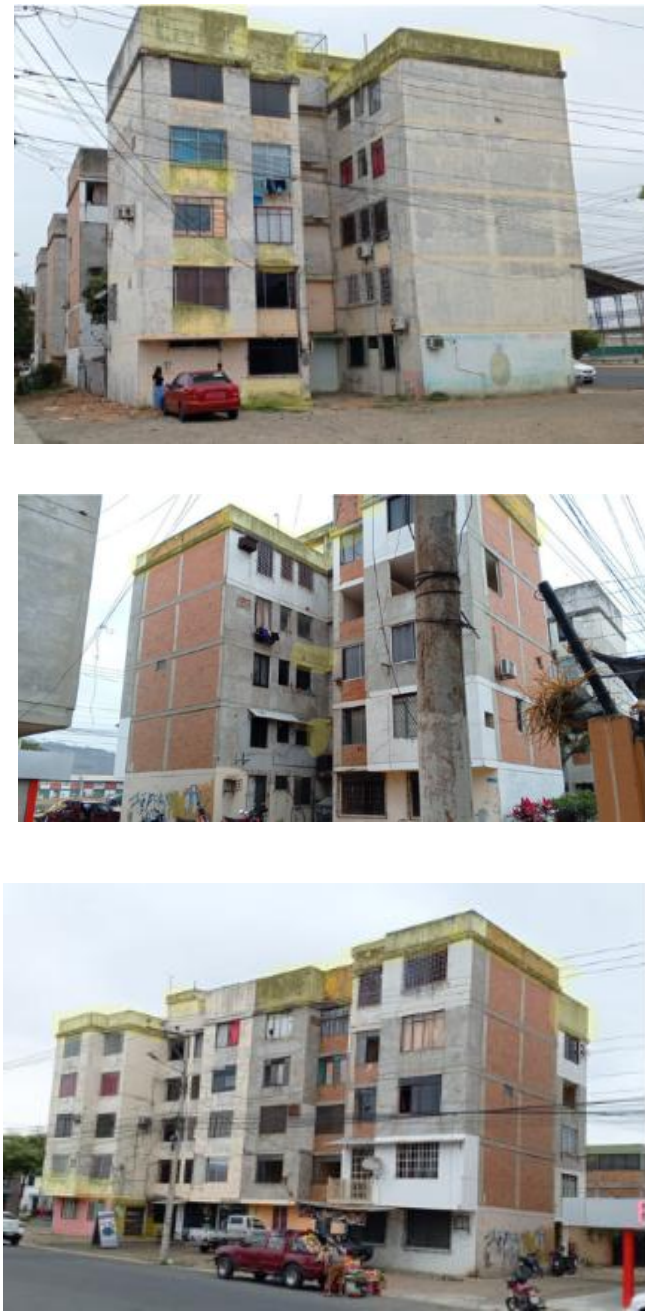
| VIVIENDA HABITACIONAL LOS TAMARINDOS – FICHA HUMEDAD | |
|---|---|
| | <p><b>DESCRIPCION:</b></p> <p>El edificio presenta humedad en diversas áreas de la fachada, principalmente en la planta baja, ventanas laterales y esquinas superiores. Este problema parece estar relacionado con la falta de impermeabilización adecuada, filtraciones por grietas estructurales y exposición prolongada a condiciones climáticas adversas.</p> |
| | <p><b>FORMA:</b></p> <p>Las manchas de humedad tienen una forma irregular, localizándose alrededor de las esquinas de las ventanas y en áreas próximas a la base del edificio. Se observan patrones verticales que podrían ser indicativos de filtraciones continuas.</p> |

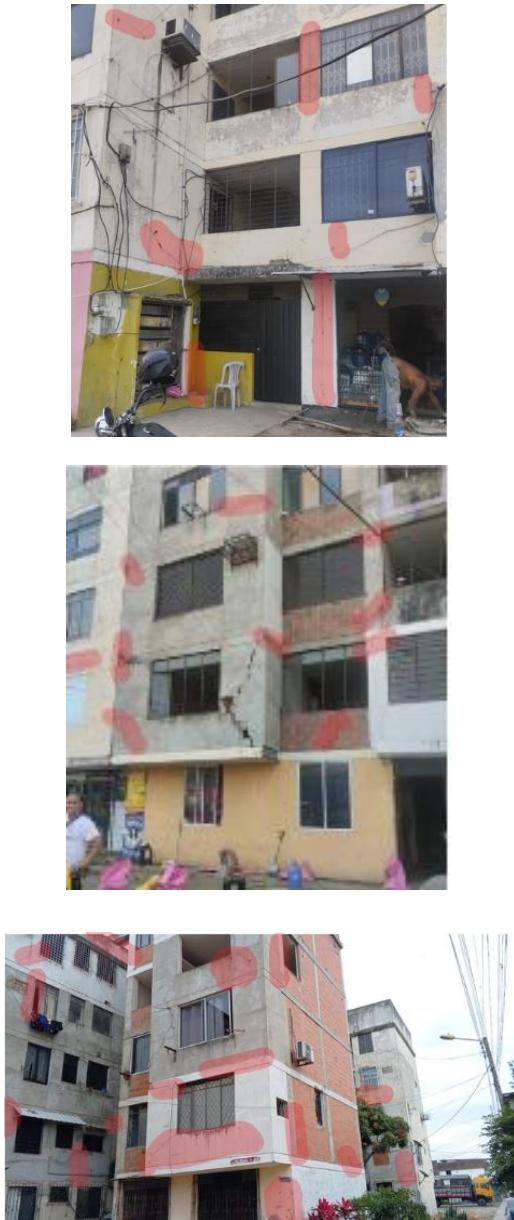
| VIVIENDA HABITACIONAL LOS TAMARINDOS – FICHA FISURA | |
|---|---|
| | <p><b>DESCRIPCION:</b><br/>El edificio presenta fisuras distribuidas principalmente en las esquinas de los marcos de las ventanas y en las uniones estructurales. También se observan fisuras en las paredes de la planta baja, en las esquinas superiores y en áreas cercanas a las columnas.</p> |
| | <p><b>FORMA:</b><br/>Las fisuras son predominantemente lineales e irregulares, con orientación vertical y diagonal. Algunas son pequeñas y superficiales, mientras que otras tienen mayor profundidad, comprometiendo elementos estructurales clave.</p> |

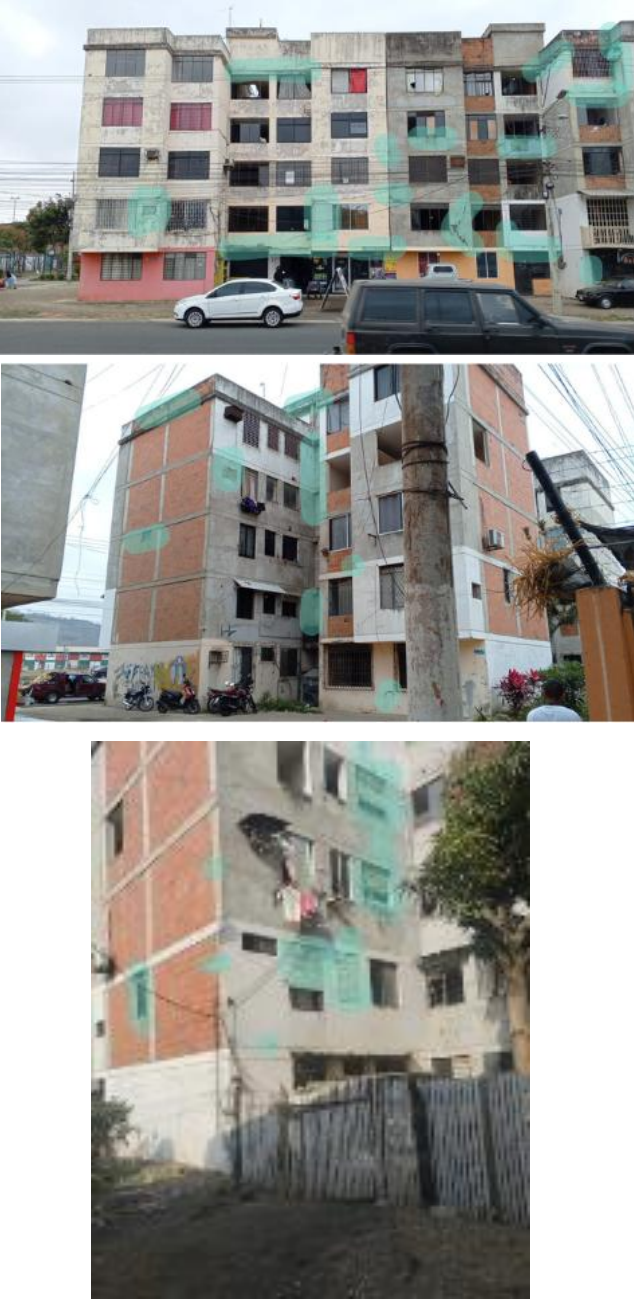
| VIVIENDA HABITACIONAL LOS TAMARINDOS – FICHA DESPRENDIMIENTO | |
|---|---|
| | <p><b>DESCRIPCION:</b><br/>El edificio presenta desprendimientos en la fachada, principalmente en los acabados de las paredes y en los revestimientos exteriores. Se observan zonas con pérdidas de pintura, material de recubrimiento y expuestos los bloques de concreto o ladrillos, lo que indica un deterioro avanzado de los acabados.</p> |
| | <p><b>FORMA:</b><br/>Los desprendimientos son irregulares y se concentran principalmente:<br/>En áreas cercanas a las ventanas.<br/>En la parte superior de las paredes.<br/>En las esquinas de la fachada.</p> |

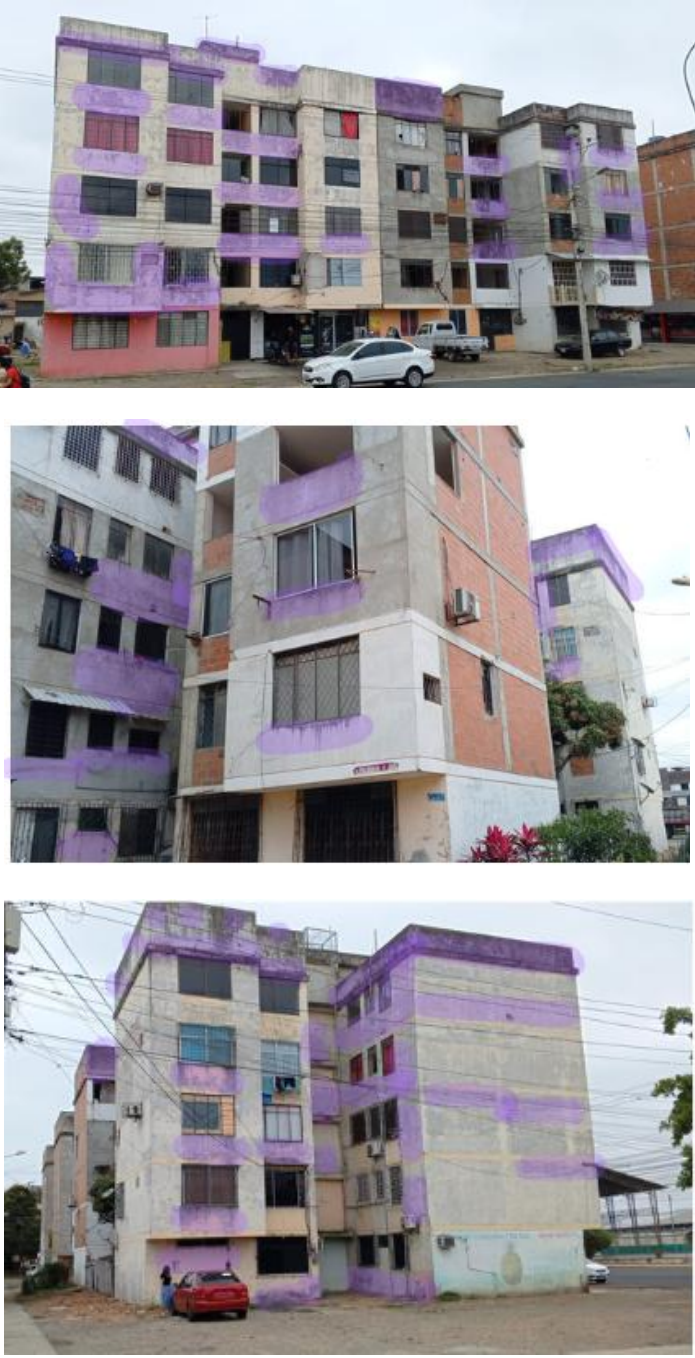
| VIVIENDA HABITACIONAL LOS TAMARINDOS – FICHA MICROORGANISMOS | |
|---|---|
| | <p><b>DESCRIPCION:</b><br/>El edificio presenta una proliferación de microorganismos (hongos y moho) en las fachadas. Estas áreas afectadas tienen un aspecto oscuro y verdoso, lo que indica que las superficies están sujetas a altos niveles de humedad.</p> |
| | <p><b>FORMA:</b><br/>Las manchas de microorganismos tienen una forma irregular, distribuyéndose en parches dispersos por las paredes. Se concentran cerca de las esquinas, ventanas y en la parte inferior de las fachadas, donde la acumulación de humedad es más pronunciada.</p> |

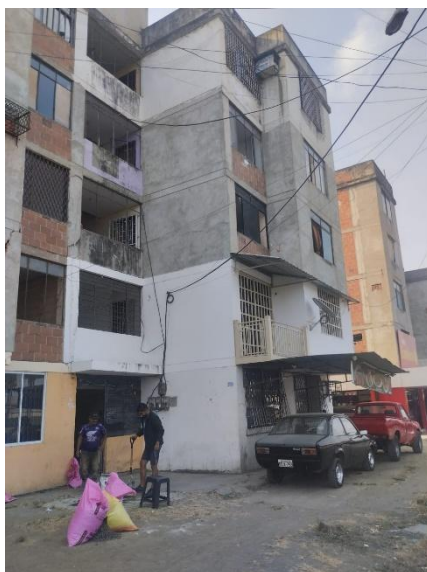
Nota. La imagen evidencia conexiones eléctricas improvisadas y expuestas en el exterior del edificio, lo que representa un riesgo significativo de sobrecarga, cortocircuitos y accidentes eléctricos.

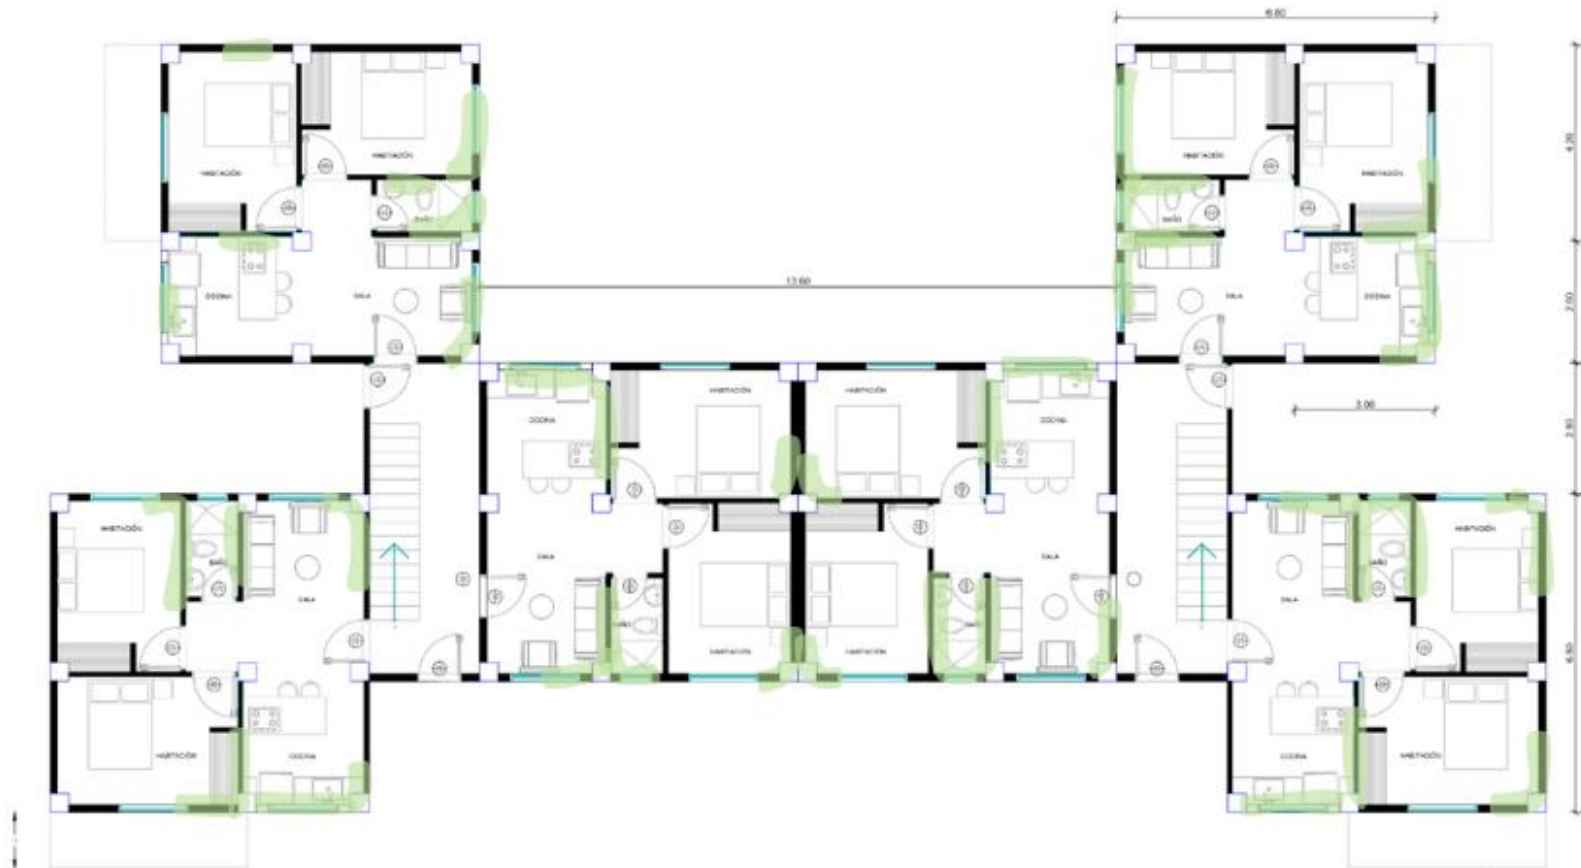
Nota. La imagen destaca, en color verde, las áreas afectadas por la humedad en los distintos espacios de los bloques multifamiliares de Los Tamarindos, según la tabla de patologías. Este análisis visual permite identificar las zonas más comprometidas, como baños y cocinas, donde los niveles de humedad son significativamente altos.

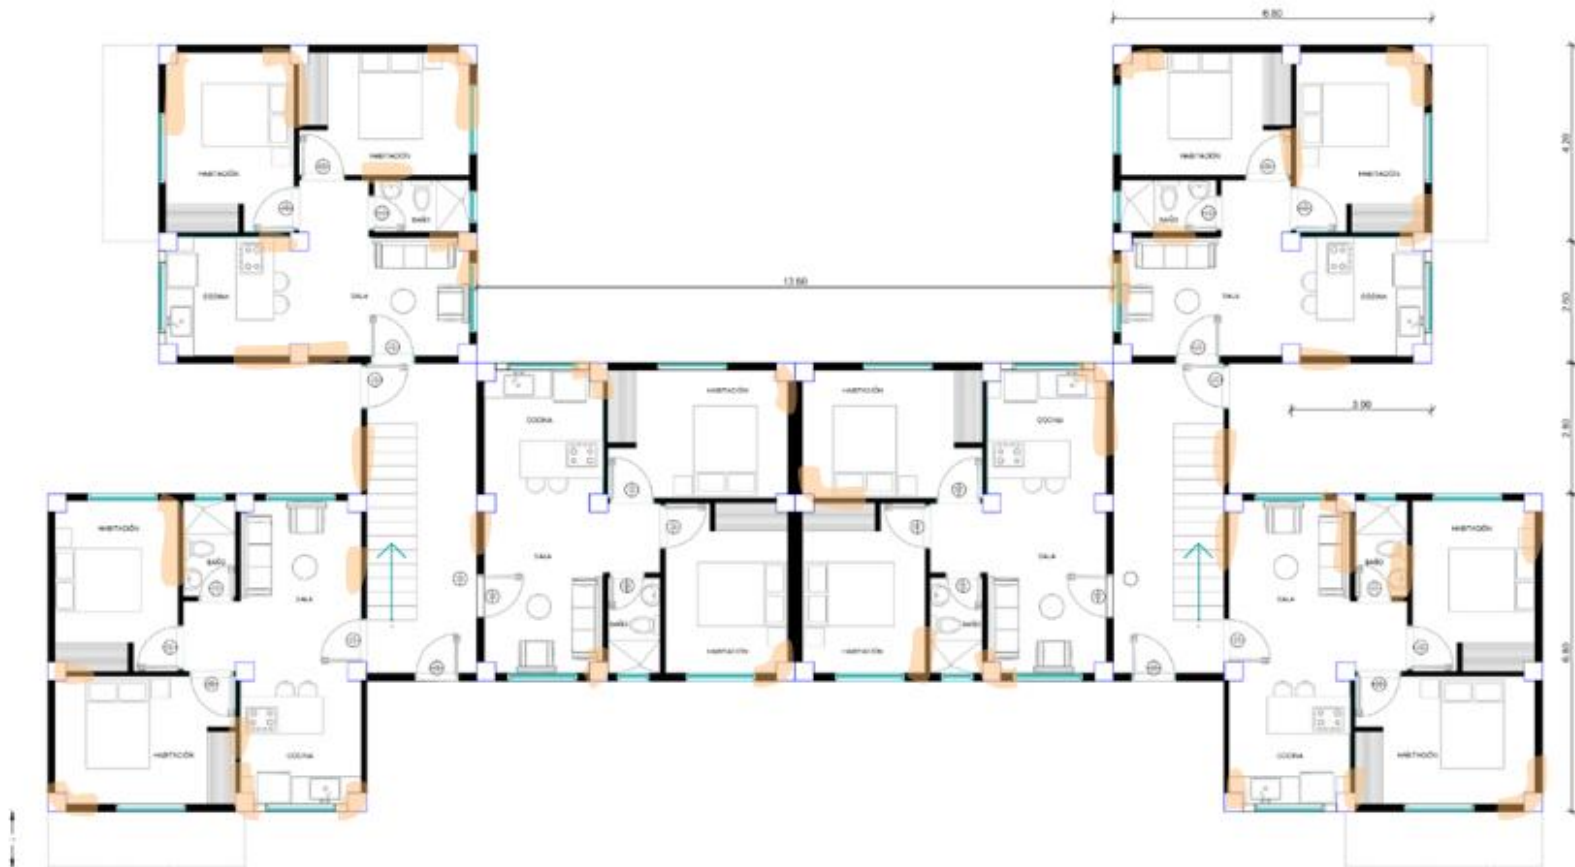
Nota. La imagen resalta, en color naranja, las áreas afectadas por fallas menores en los distintos espacios de los bloques multifamiliares de Los Tamarindos, según la tabla de patologías. Este análisis visual evidencia que las fisuras menores están presentes principalmente en dormitorios, cocinas y baños, indicando la necesidad de reparaciones puntuales en estas zonas.

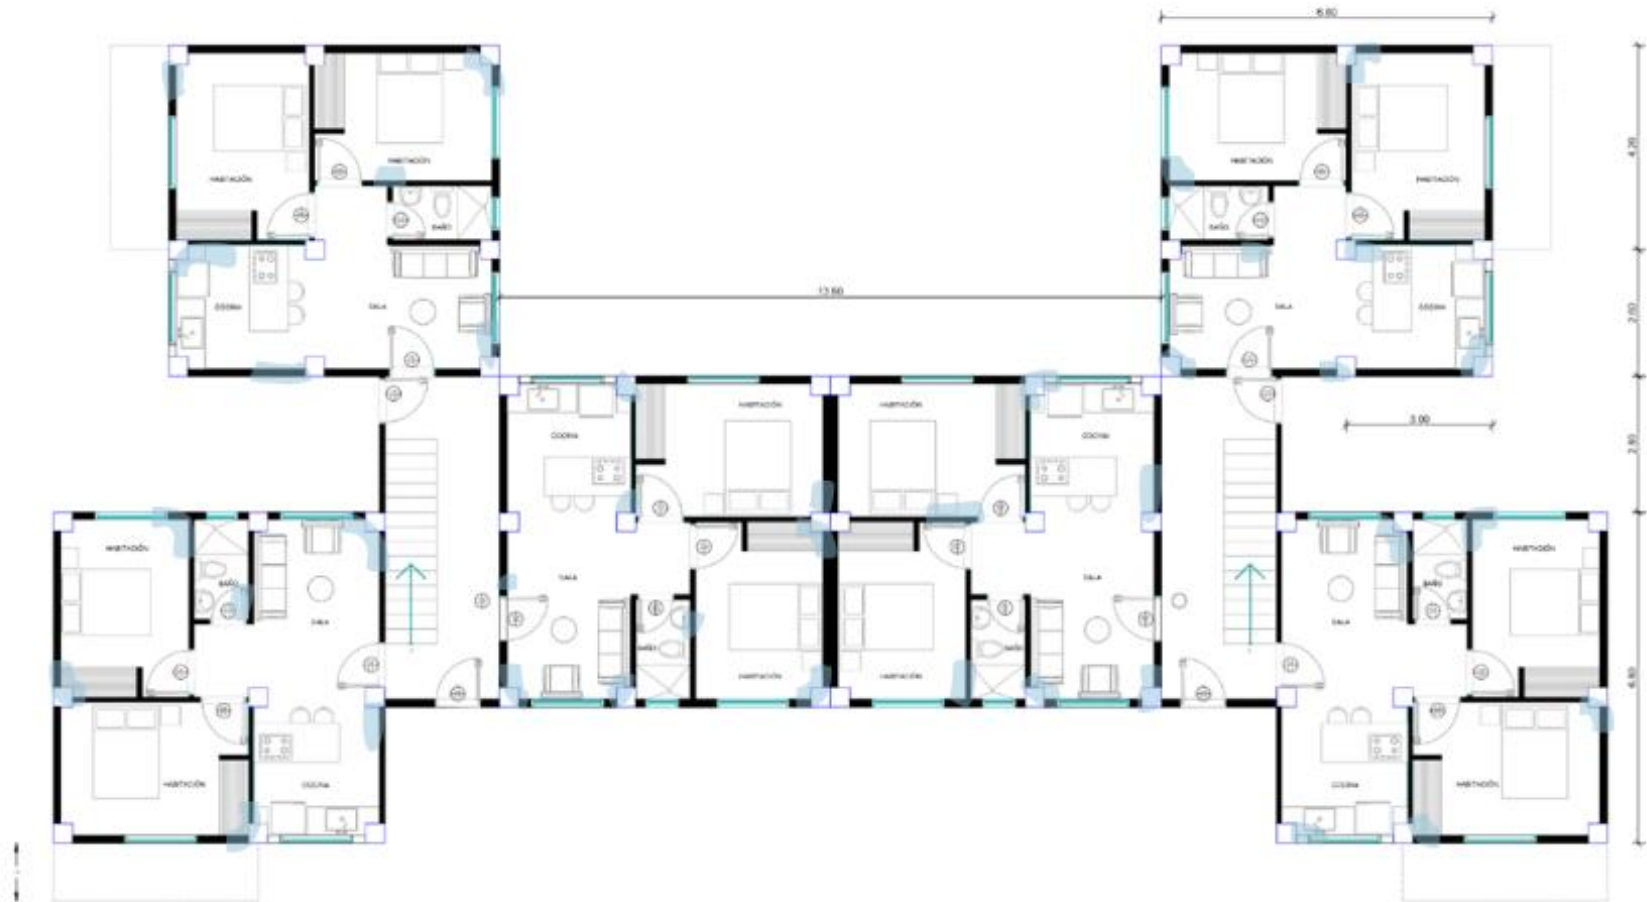
Nota. La imagen resalta, en color azul, las áreas afectadas por fisuras graves en los distintos espacios de los bloques multifamiliares de Los Tamarindos, según la tabla de patologías. Estas fisuras graves se localizan en zonas críticas, como baños y salas, evidenciando un mayor riesgo estructural que requiere intervenciones inmediatas.

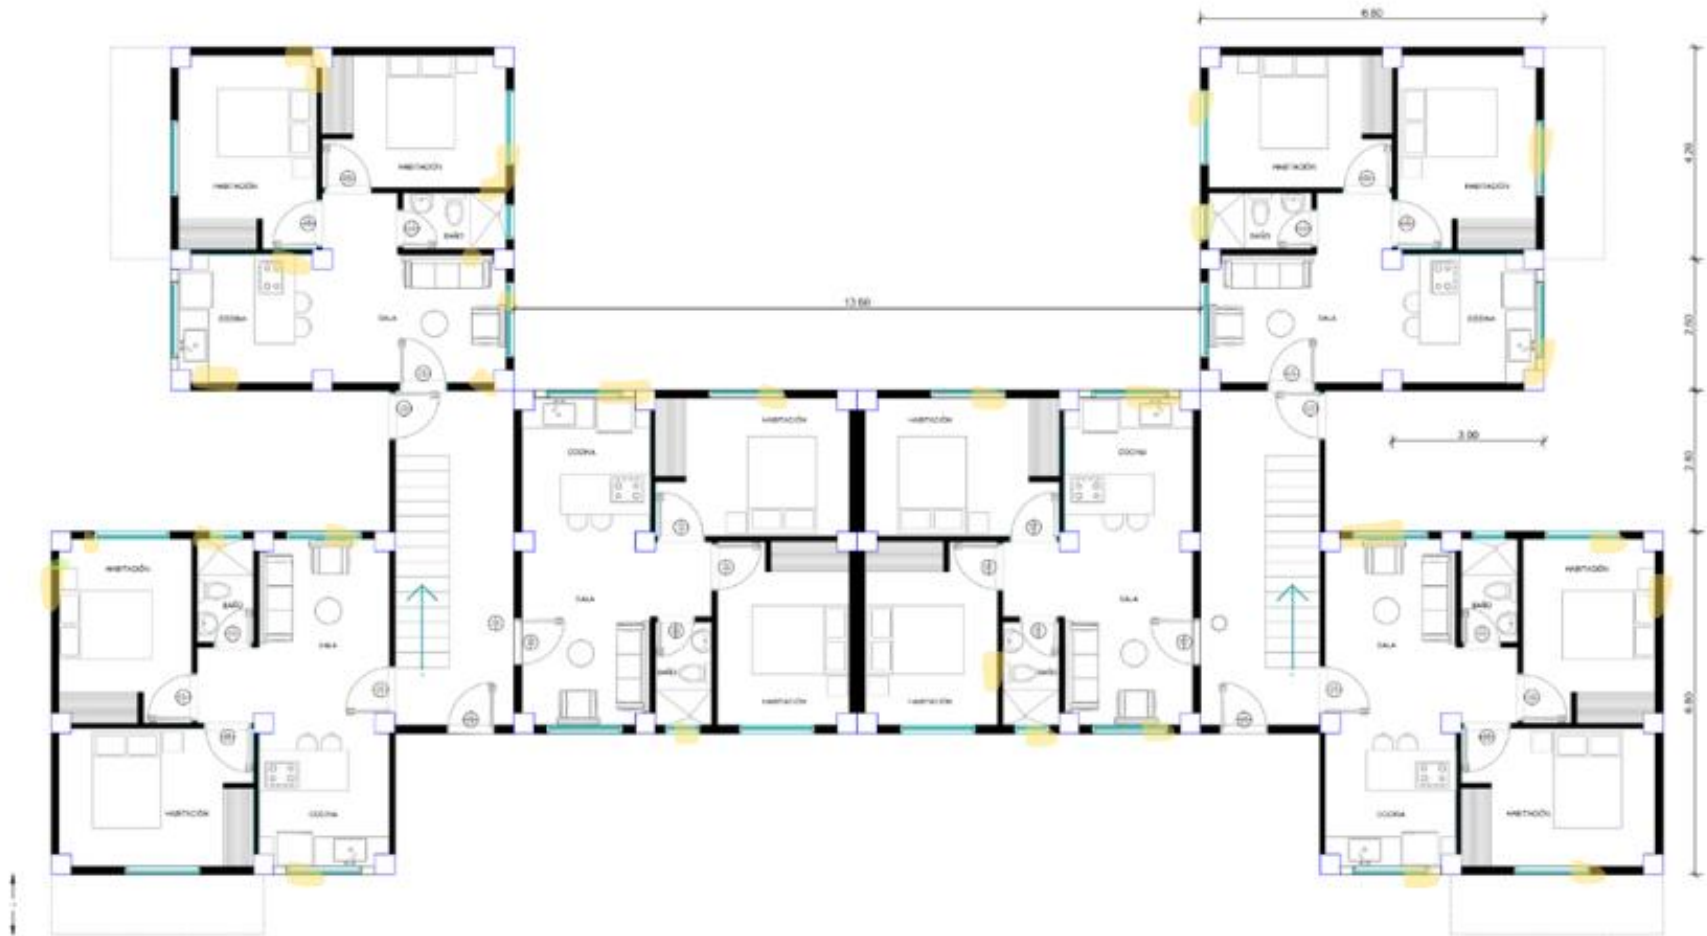
Nota. La imagen resalta, en color amarillo, las áreas afectadas por desprendimientos de acabados en los distintos espacios de los bloques multifamiliares de Los Tamarindos, según la tabla de patologías. Este problema es más notable en baños y cocinas, lo que refleja un deterioro significativo que afecta la estética y funcionalidad de estas zonas.

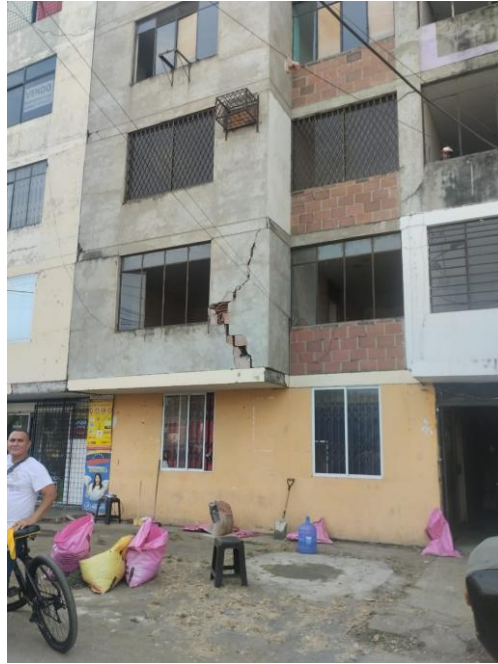
Nota. La imagen muestra fisuras estructurales significativas en la fachada del edificio, posiblemente asociadas a problemas de asentamiento estructural o cargas mal distribuidas.

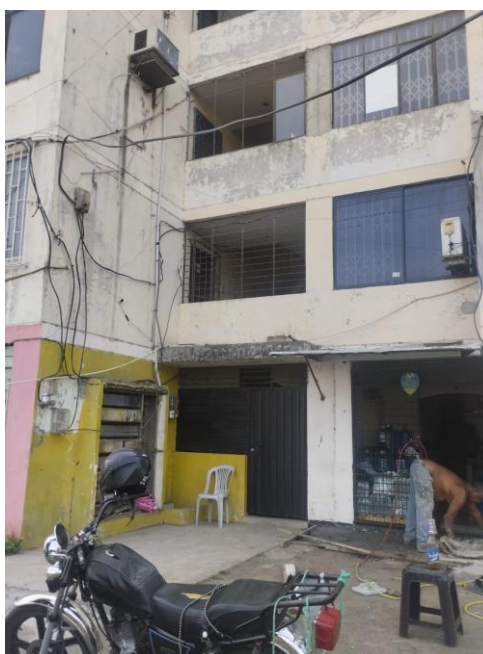
Nota. La imagen evidencia deficiencias en las ventanas y sistemas de ventilación, como marcos deteriorados, cristales rotos o faltantes, y obstrucción de áreas de ventilación natural.

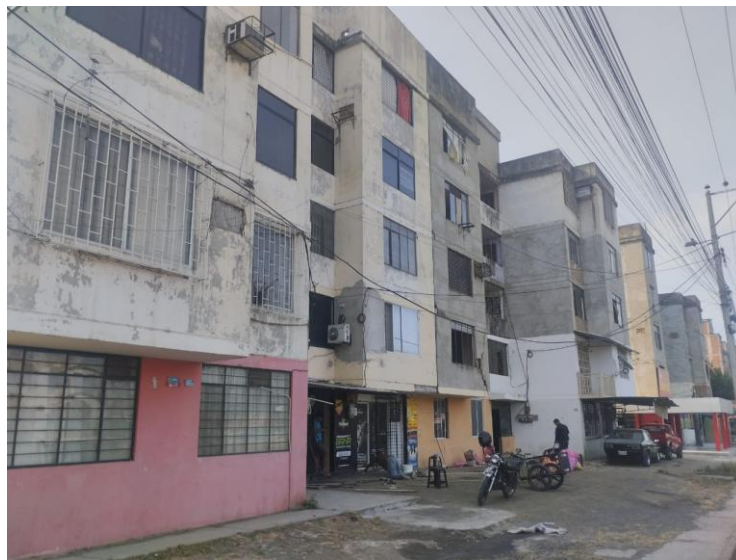
Nota. La imagen muestra el deterioro evidente en la fachada de los bloques multifamiliares, incluyendo desprendimientos de pintura, manchas de humedad, grietas superficiales y áreas con acabados incompletos o deteriorados.

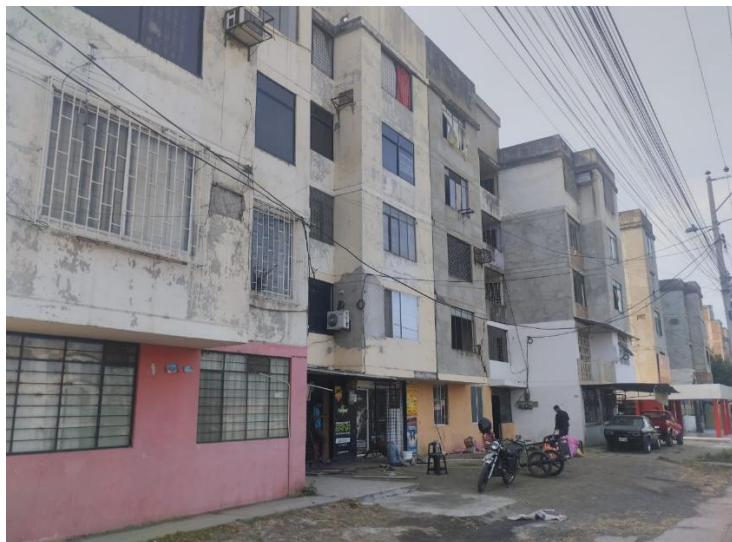
Nota. La imagen muestra el estado actual de las edificaciones del conjunto habitacional Los Tamarindos en la ciudad de Portoviejo. Se observan patologías constructivas como deterioro en los acabados, humedad en las fachadas y falta de mantenimiento general, evidenciando la necesidad de intervenciones estructurales y de rehabilitación.

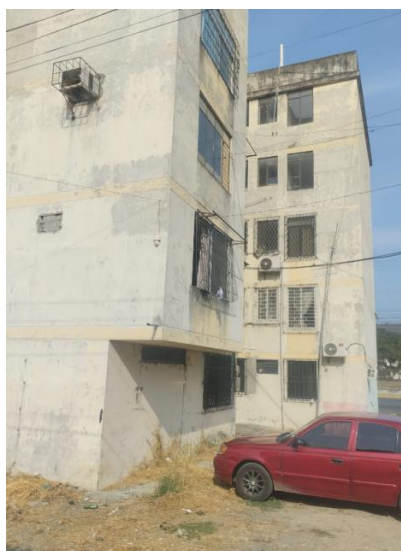
Nota. La imagen evidencia el deterioro visible en las fachadas del conjunto habitacional Los Tamarindos, incluyendo desprendimientos de acabados, cables expuestos y falta de mantenimiento.

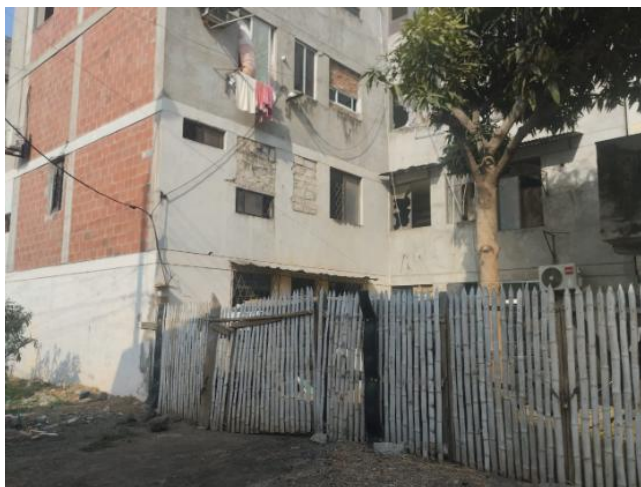
Nota. La imagen refleja las condiciones precarias en una de las áreas del conjunto habitacional Los Tamarindos, evidenciando fachadas incompletas, deterioro en las paredes y cercados improvisados.
