**UNIVERSIDAD LAICA ELOY ALFARO DE MANABÍ**

**FACULTAD DE ARQUITECTURA**

**PROYECTO DE INVESTIGACIÓN  
PREVIO A LA OBTENCIÓN DEL TÍTULO DE ARQUITECTO**

**“ANÁLISIS DEL DISEÑO ARQUITECTÓNICO DEL  
PROYECTO MYKONOS Y SU COMPORTAMIENTO  
EN EL TERREMOTO DEL 16A”**

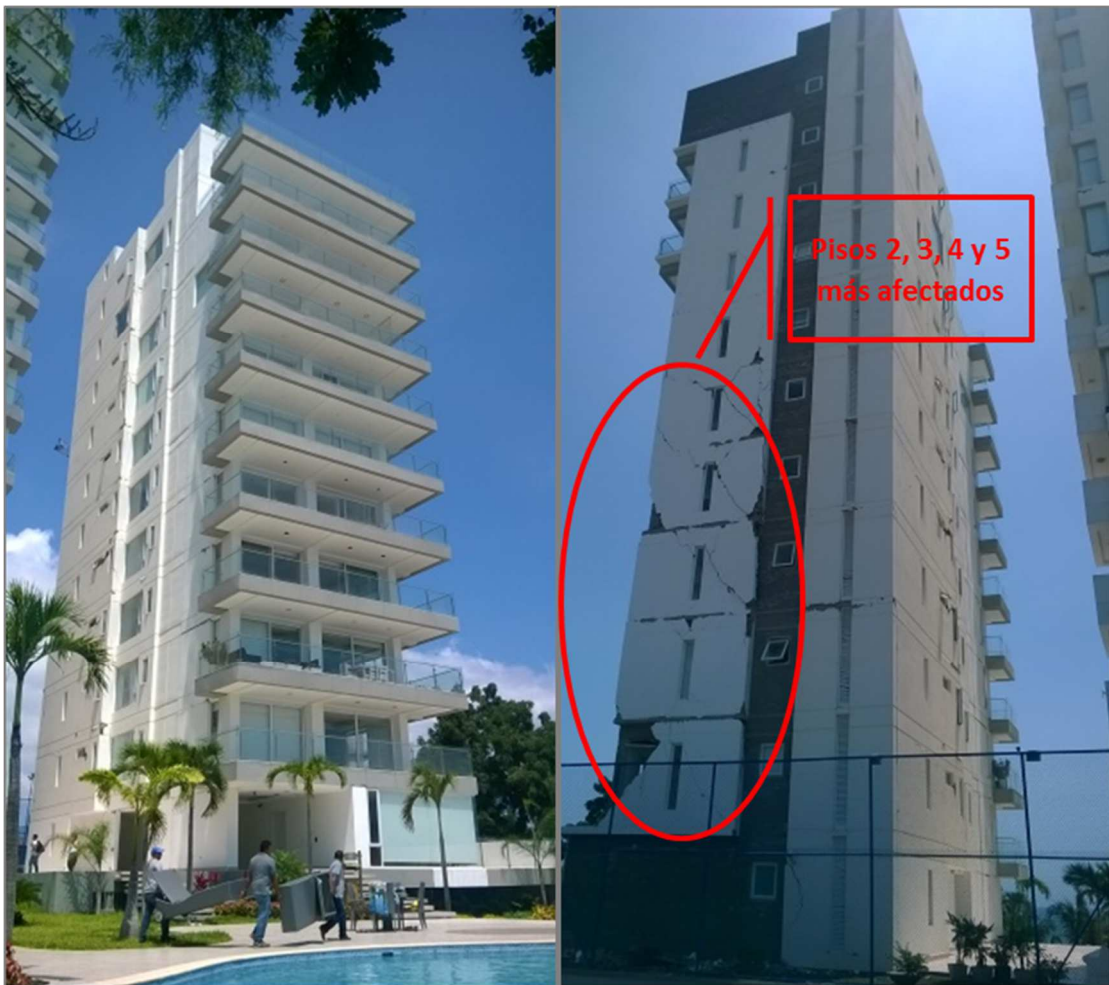
**Imagen #4** – Vista frontal y posterior de Torre A después del 16A

En la vista general de la Torre A podemos notar en el frente y posterior los daños más visibles en los niveles bajos e intermedios, que son los que más sufren regularmente en los eventos sísmicos debido a que soportan el peso de los pisos

superiores y es aquí en donde la estructura presenta los esfuerzos de tracción y compresión que provocaron los daños en la mampostería.

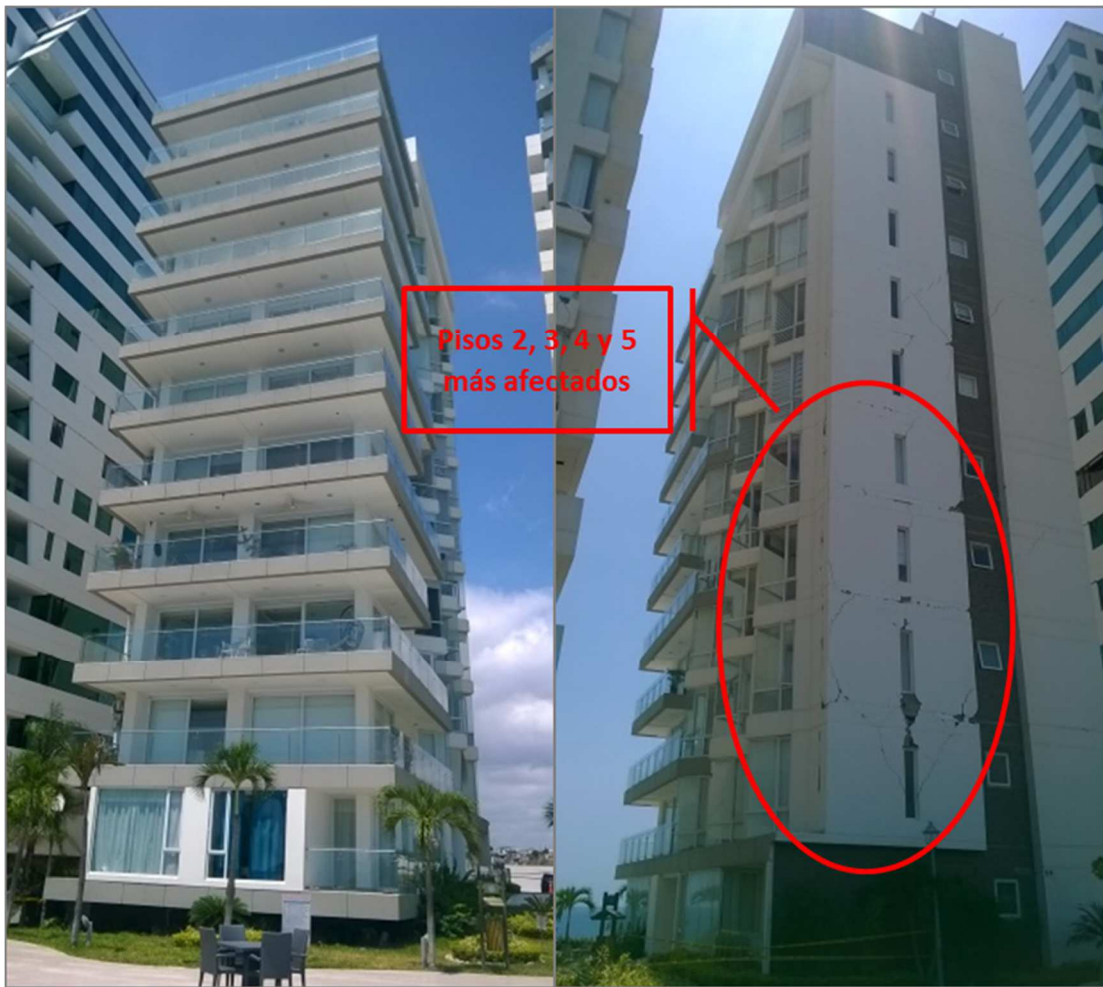
**Imagen #5** – Vista frontal y posterior de Torre B después del 16<sup>a</sup>

En la vista frontal los daños no son muy notorios debido a la terraza extensa que tiene cada piso y poseen grandes ventanales.

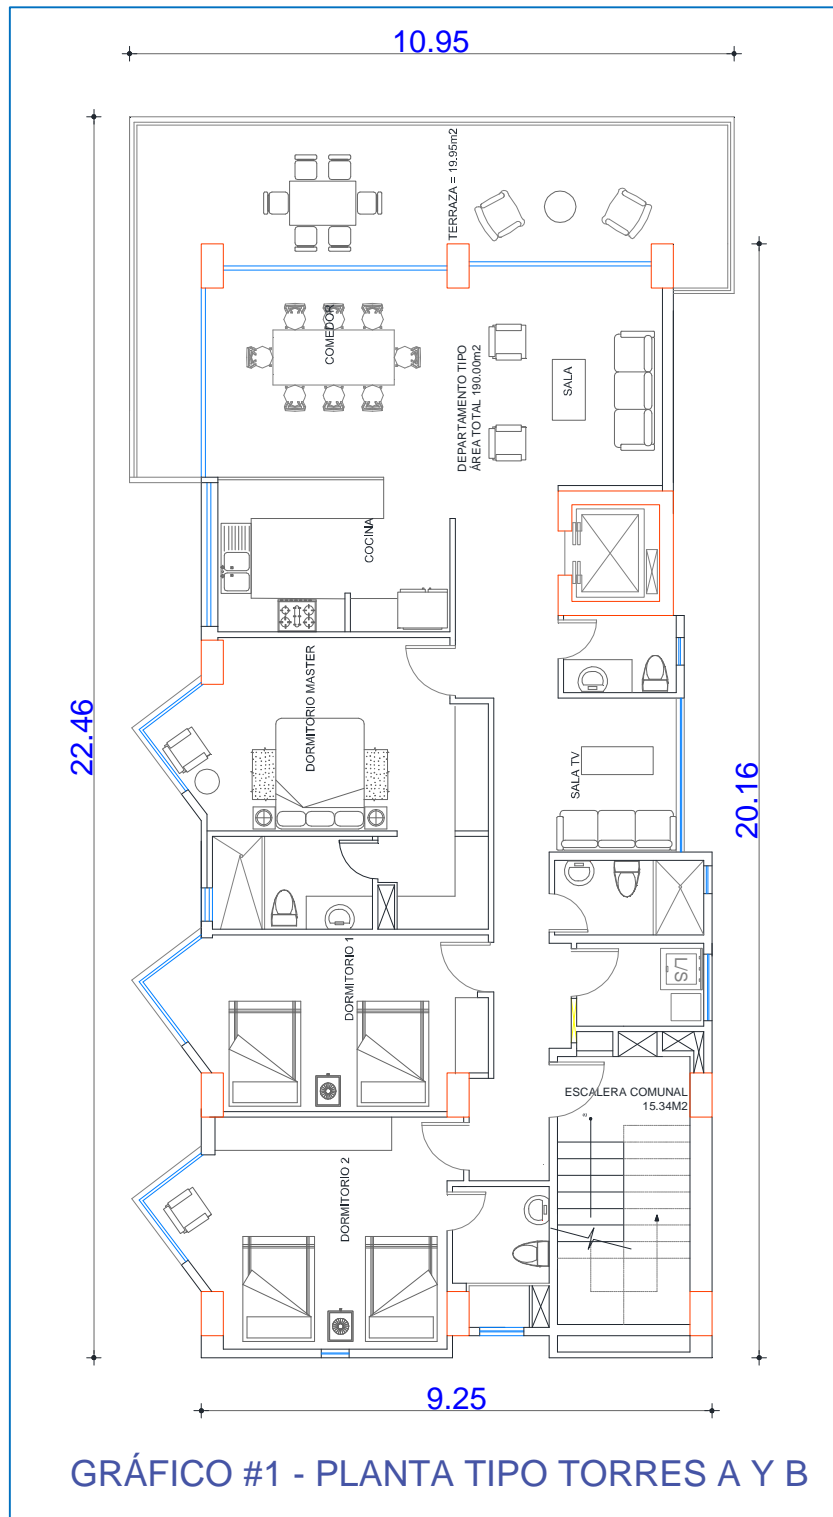
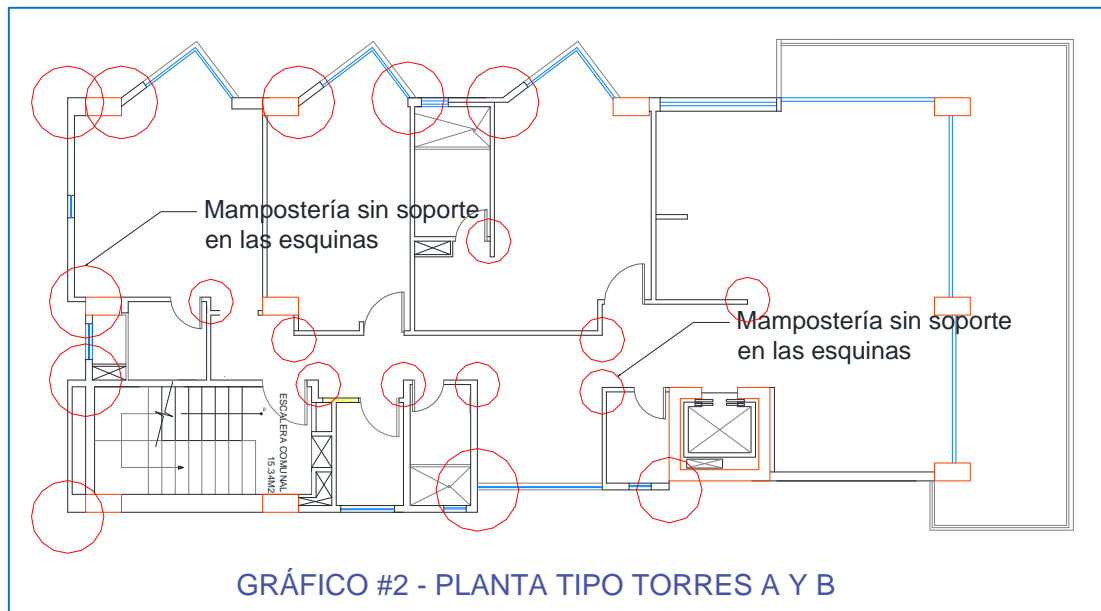
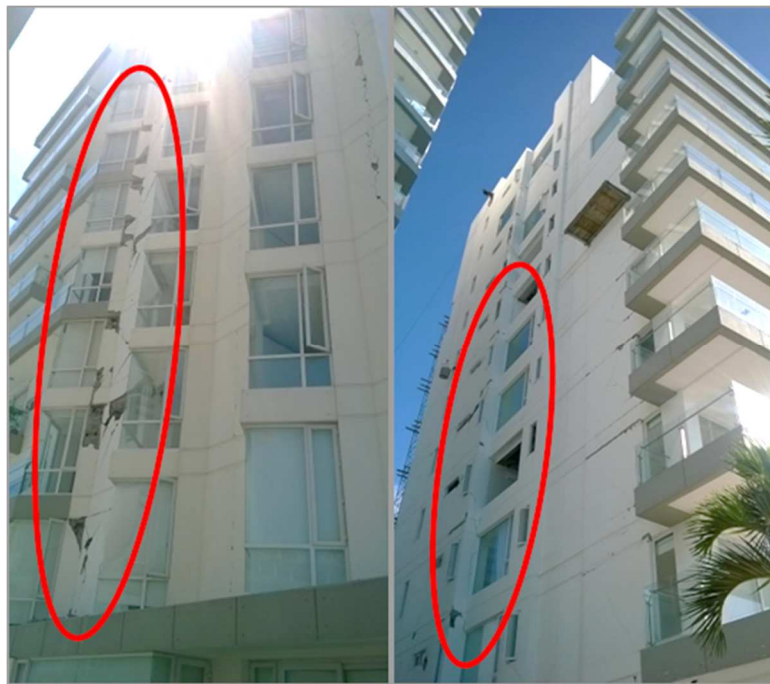
1. Encontramos un diseño en planta tipo que a pesar de ser básicamente rectangular presenta algunas esquinas en la mampostería que no tienen soportes verticales que incidieron en el agrietamiento y colapso de paredes y de los acabados.

**Imagen #5 – Mampostería afectada en esquinas sin soportes.**

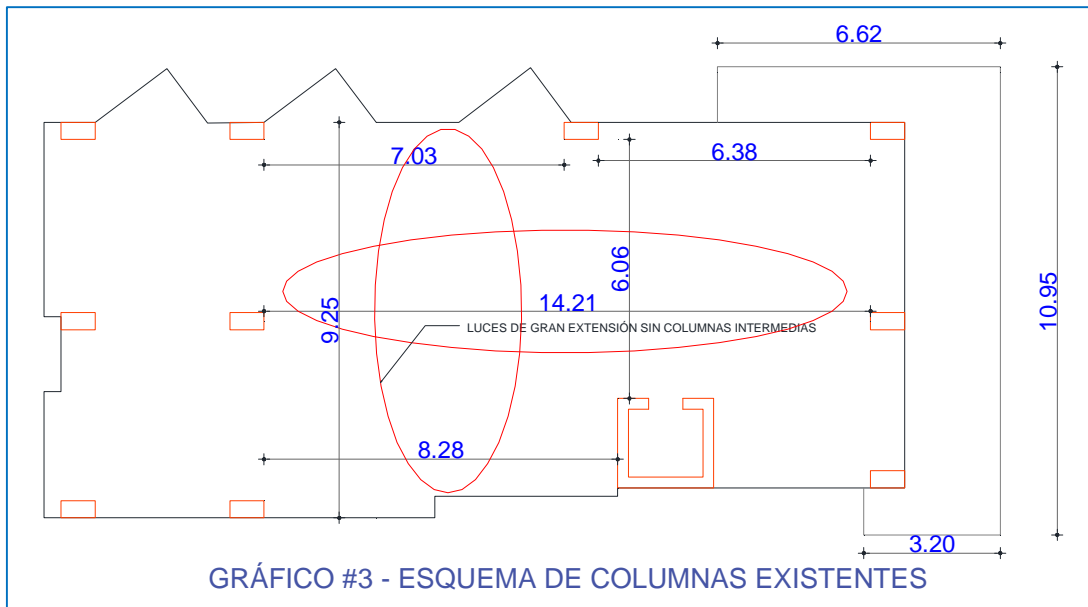
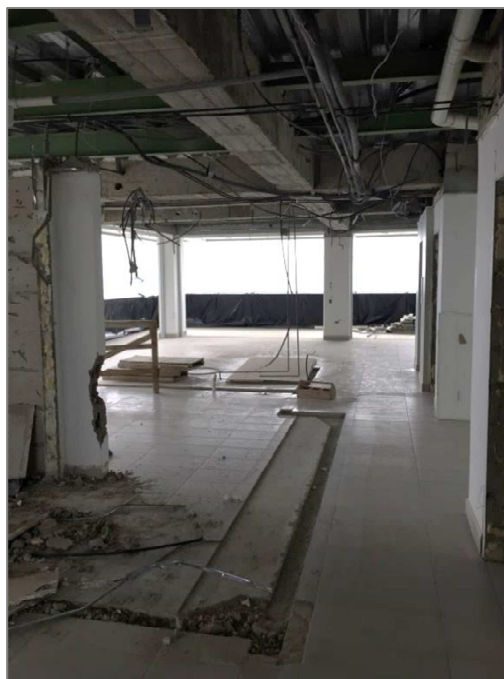
2. La disposición de las columnas en el lado izquierdo (junto al ascensor) e interiormente muestra luces extensas y su diseño vertical en planta no considera los movimientos laterales de un sismo de gran magnitud, dando como consecuencia que el edificio presentó mucho balanceo que provocó daños en la mampostería.

**Imagen #6 – Falta de columna central para soporte de estructura**

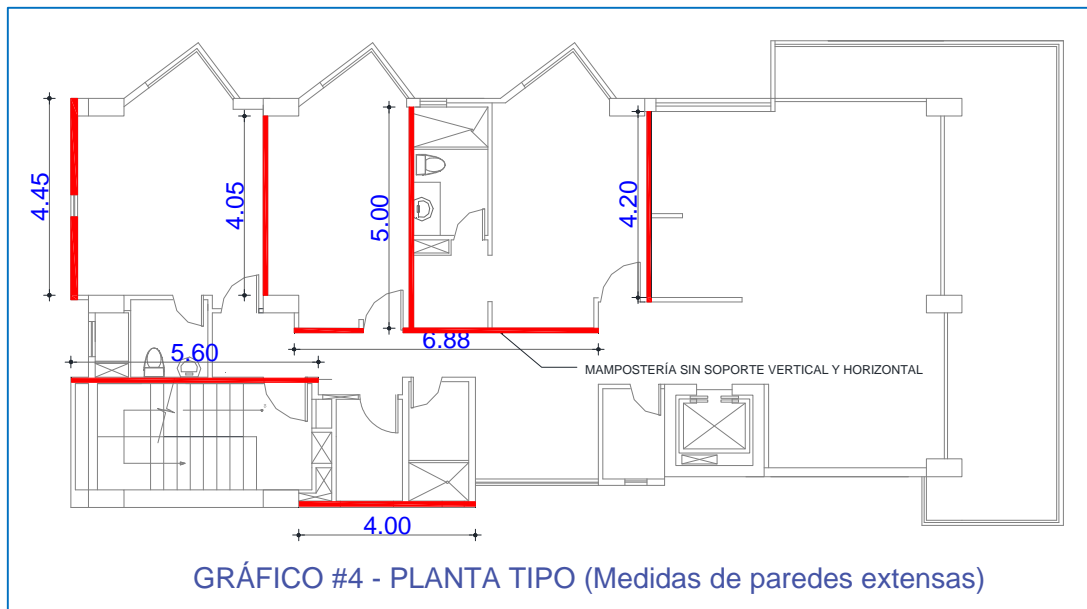
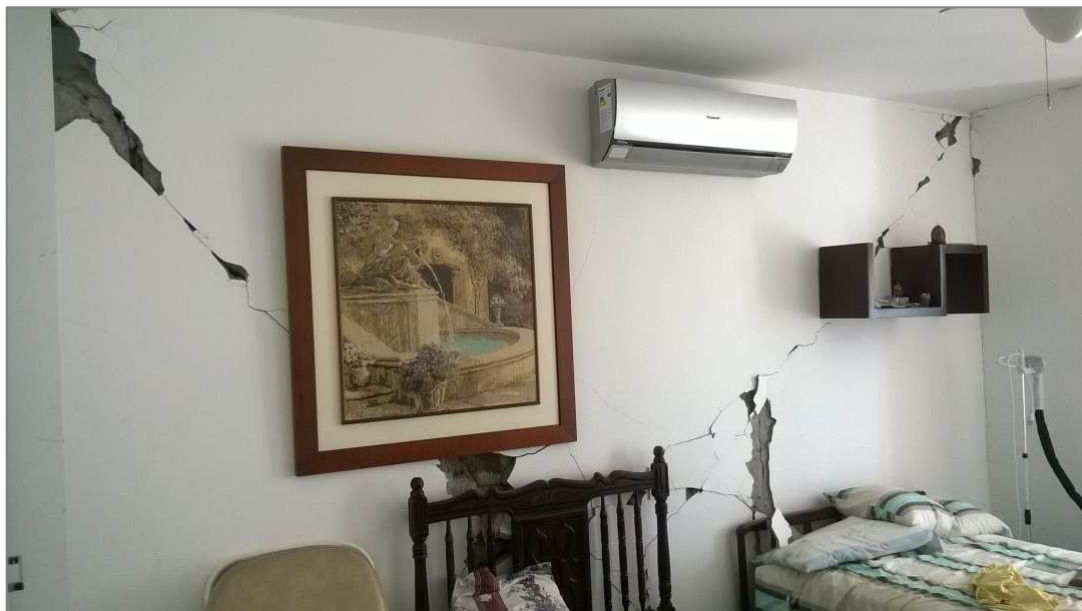
3. Los dos puntos anteriores evidenciaron que la mampostería en general presentaba deficiencias por la extensión en algunos tramos que llegan incluso a superar los 6.00 metros sin la utilización de chicotes adecuados y falta de elementos verticales u horizontales que den más rigidez como columnetas y viguetas.

**Imagen #7 – Pared de gran extensión sin soporte central**

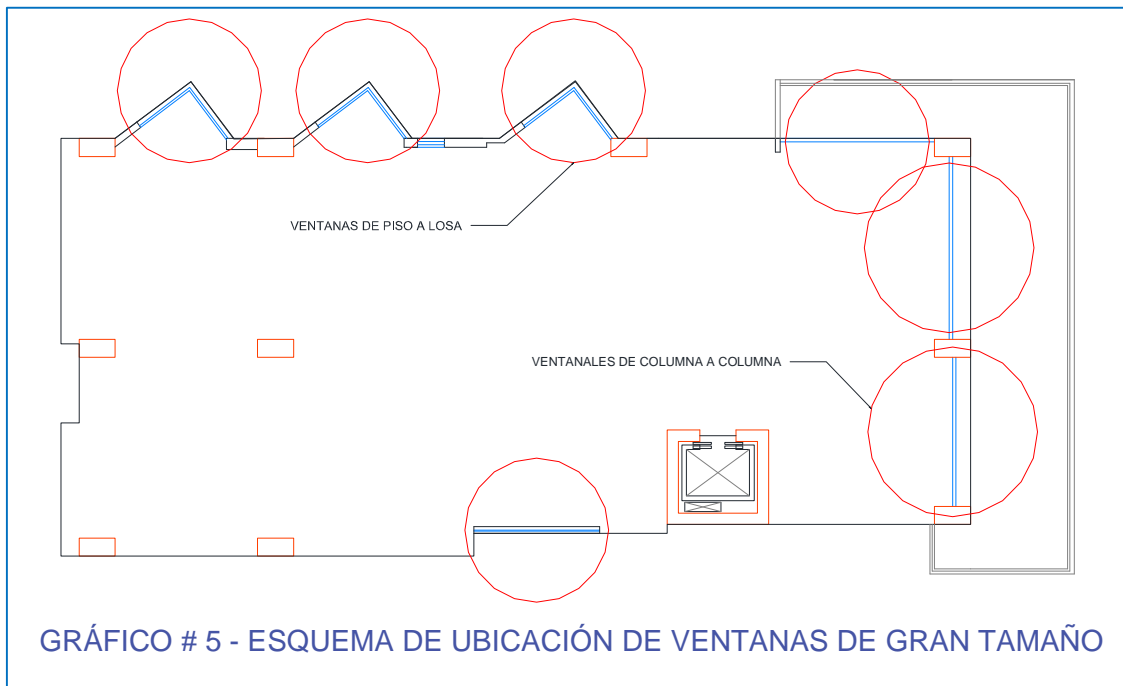
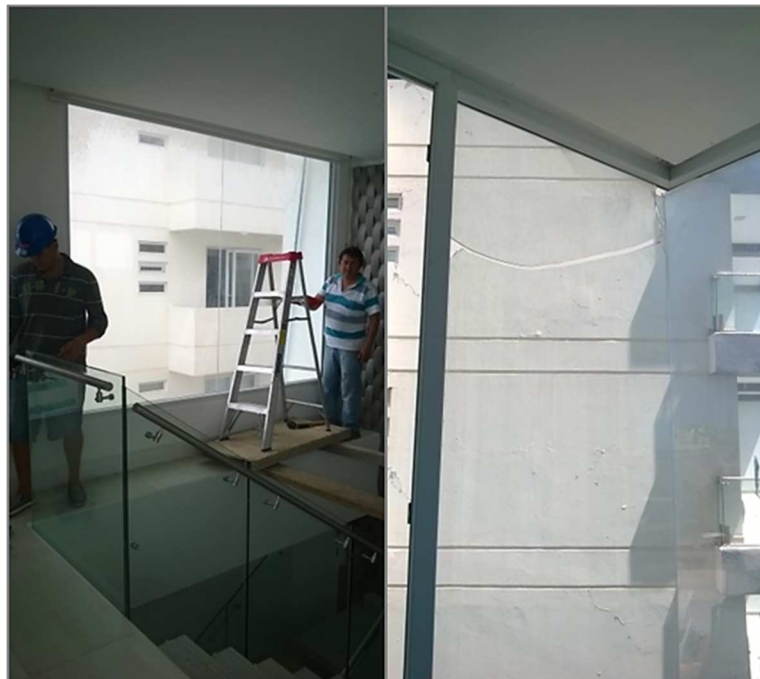
planta baja hasta el piso más colapse la mampostería e incluso se revienten los vidrios de las ventanas que estaban pegadas con silicón y más bien los que tenían estructura de PVC sólo se desplazaron sin causar daños.

**Imagen #8 – Ventanas de gran tamaño de piso a techo que sufrieron daños.**

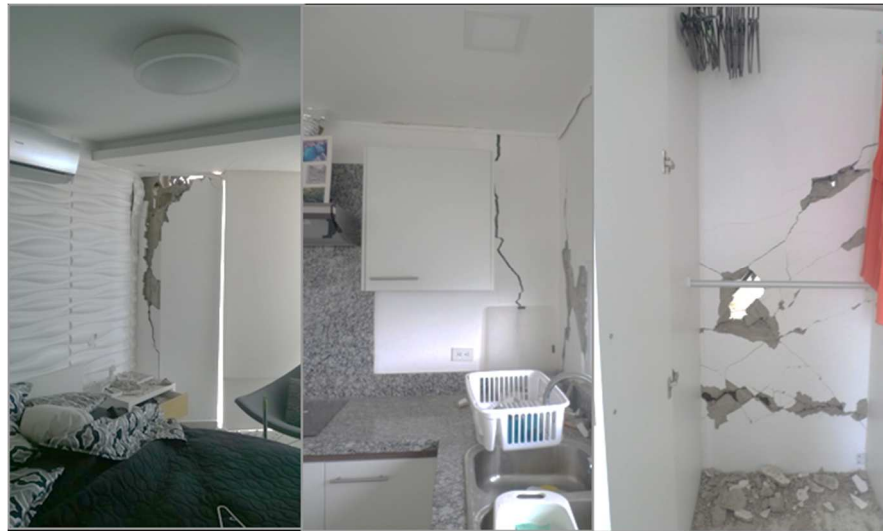
5. En relación a los materiales usados en la construcción, las columnas, vigas y losas no tuvieron inconvenientes evidenciando un trabajo bien realizado. No podemos decir lo mismo de la mampostería de bloque alivianado que fue de muy baja calidad por lo que se fisuró y en muchas partes colapsó fruto del movimiento excesivo causado por los problemas de diseño enunciados en los anteriores puntos. Al interior en el diseño interno de las divisiones de espacios también presenta irregularidad con entradas y salidas que junto con la falta de elementos verticales que den soporte, causaron los problemas ya conocidos.

**Imagen #9** – Paredes internas y pared externa con grietas.

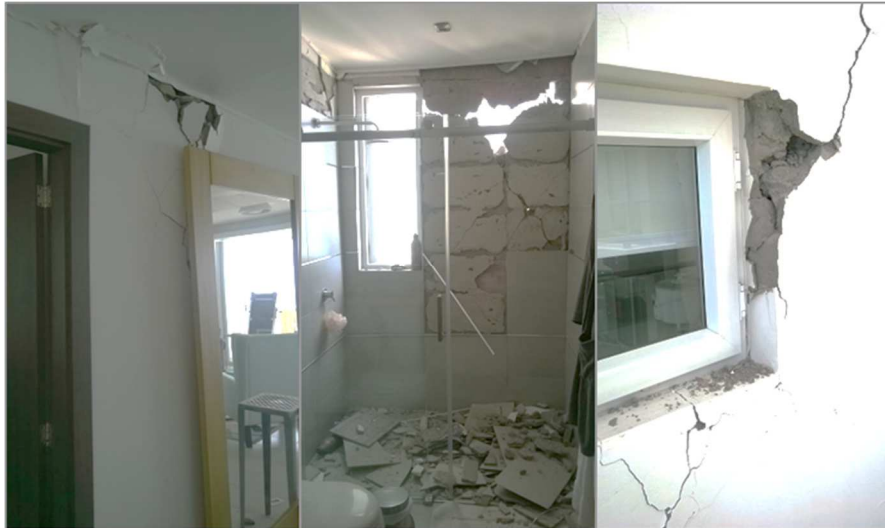
6. Como hemos indicado a lo largo de esta investigación, las edificaciones no sufrieron problemas estructuralmente, el principal problema se dio en la mampostería que causó problemas adicionales como el daño en los tumbados de gypsum, algunos vidrios que se rompieron en las ventanas, rotura de porcelanato en pisos y en los baños, y daños en tuberías de agua potable, desagües, acondicionares de aire e instalaciones eléctricas en general. En fachadas se agrega que hubo desprendimiento del espacato decorativo que en las Torres A y B solo se notó en la planta baja en donde hay más extensión.

**Imagen #10** – Daños en cielo raso, porcelanato y ventanas.

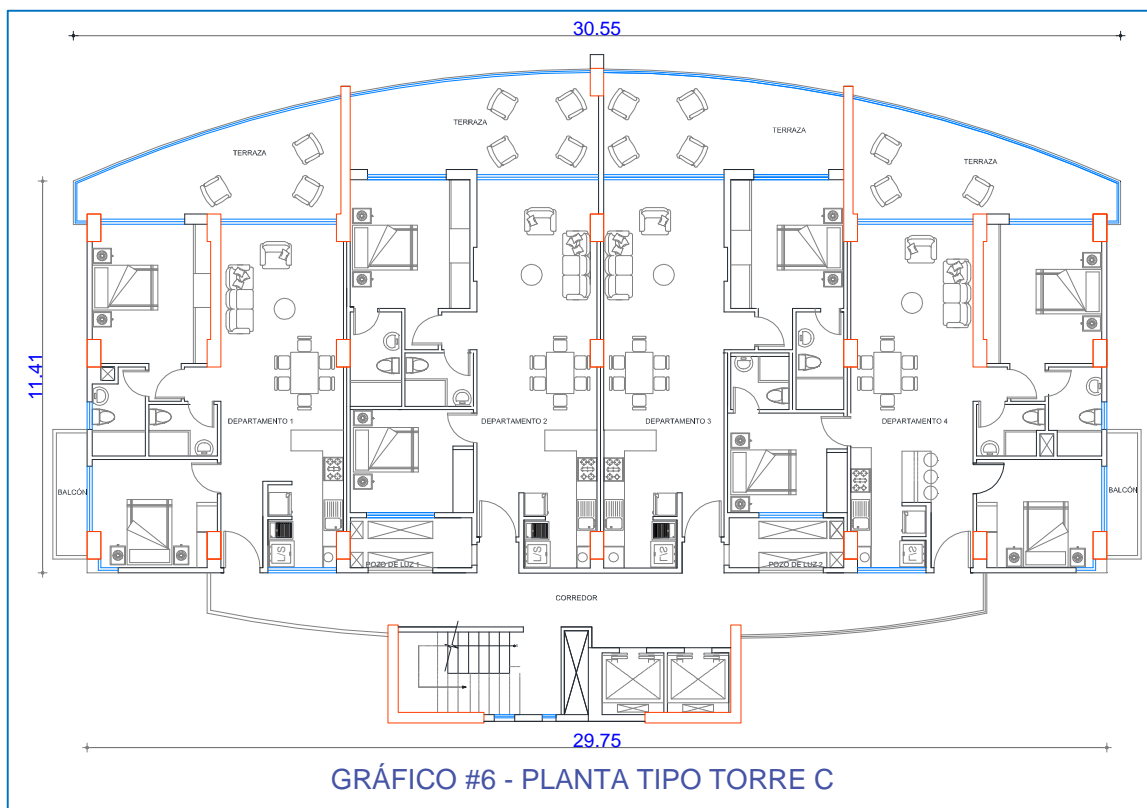
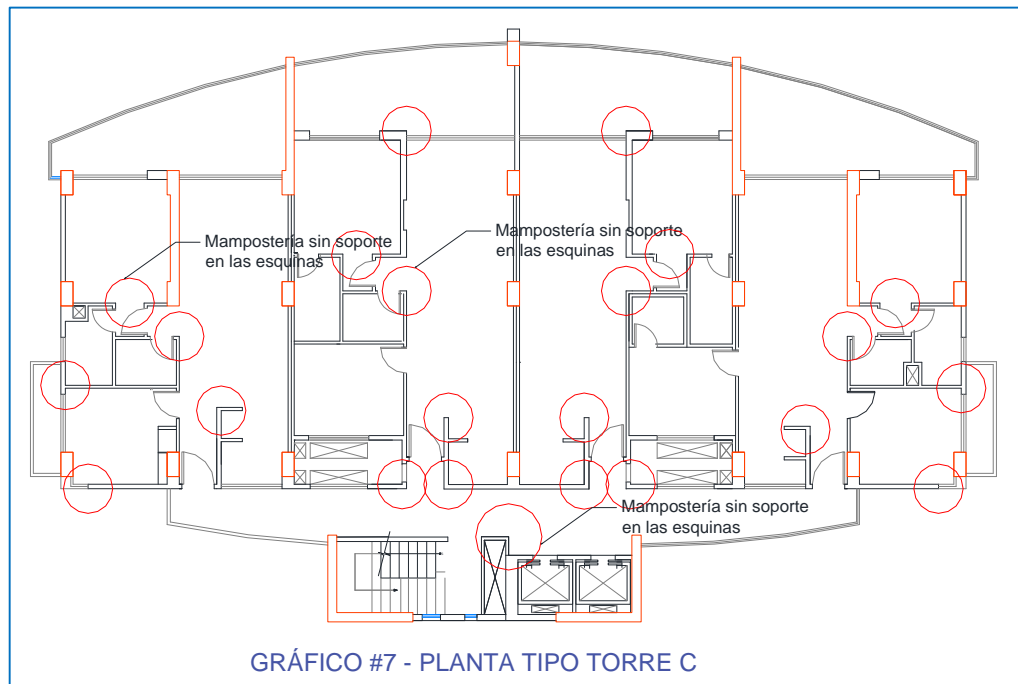
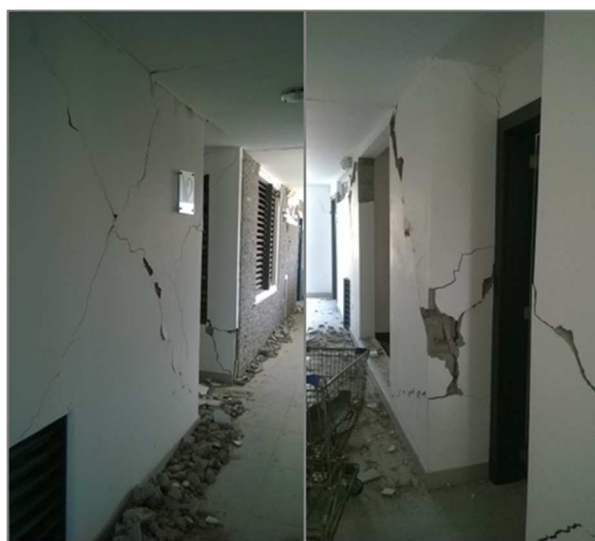
1. Al tener el mismo estilo de las otras torres, también presenta mampostería rectangular con esquinas sin soportes que hubiera sido mucho más consistente a la hora de soportar el sismo ocurrido. Aquí si evidenciamos en la fachada posterior el colapso de mampostería a gran escala en las paredes del borde de la escalera en la fachada posterior, provocando adicionalmente el desprendimiento y rotura del espacato que decoraba la fachada en todo el volumen de la misma y los ascensores desde la planta baja hasta el último piso.

**Imagen #11 – Mampostería afectada en las esquinas de los corredores**

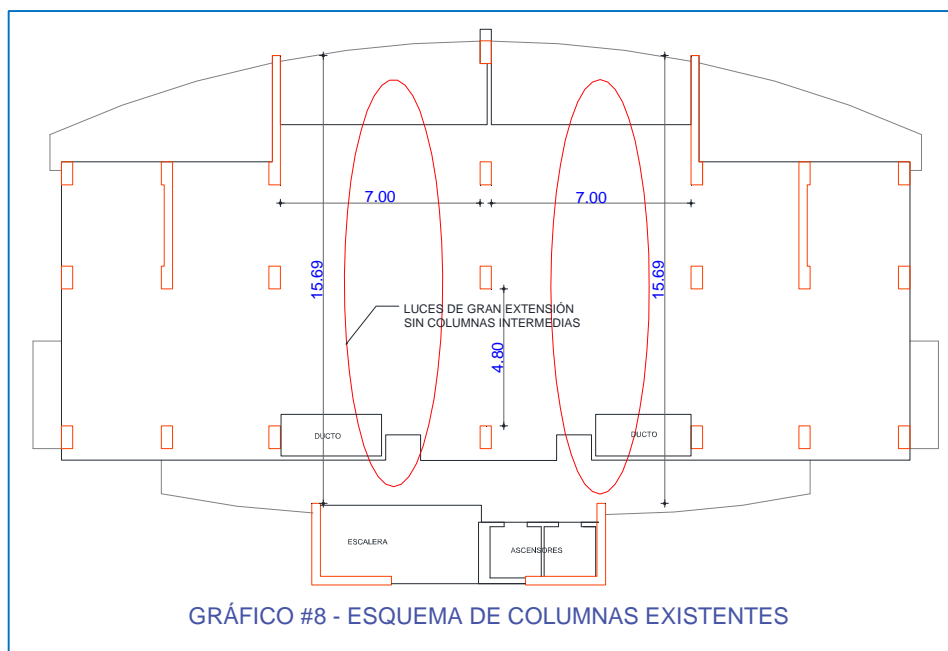
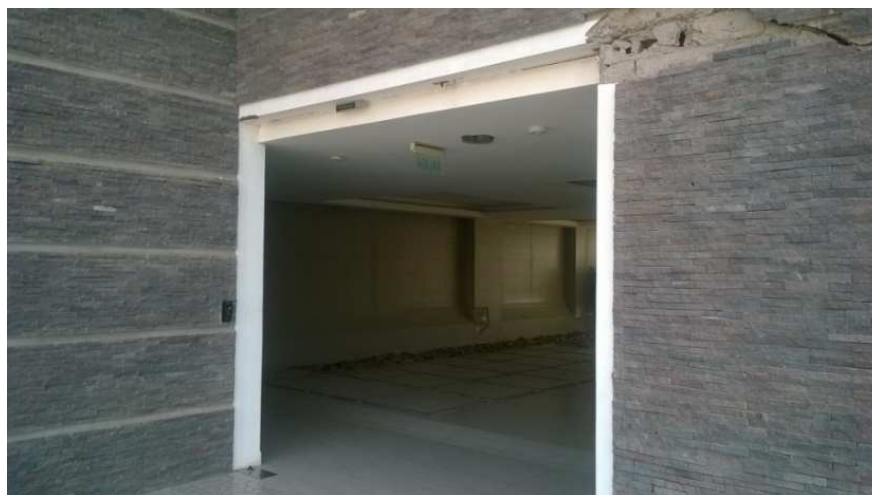
2. Al ser un edificio más ancho que las otras torres tiene una mejor disposición de las columnas pero existen grandes luces en la parte central que afectaron a la mampostería en general. En la parte frontal los volados de las terrazas se sostienen con dos diafragmas y una columna central, al no existir mampostería y solo estructura metálica con vidrios no hubieron daños de consideración a más de unos pocos vidrios rotos. En la parte posterior los ascensores con la escalera se sostienen con dos diafragmas laterales, pero en el centro entre estos elementos se dio el mayor colapso de mampostería y espacato que cayó hacia el parqueadero desde la planta baja hasta el piso 11.

**Imagen #12 – Área de lobby sin columnas (Fuente y Elaboración: Otto Alvarez)**

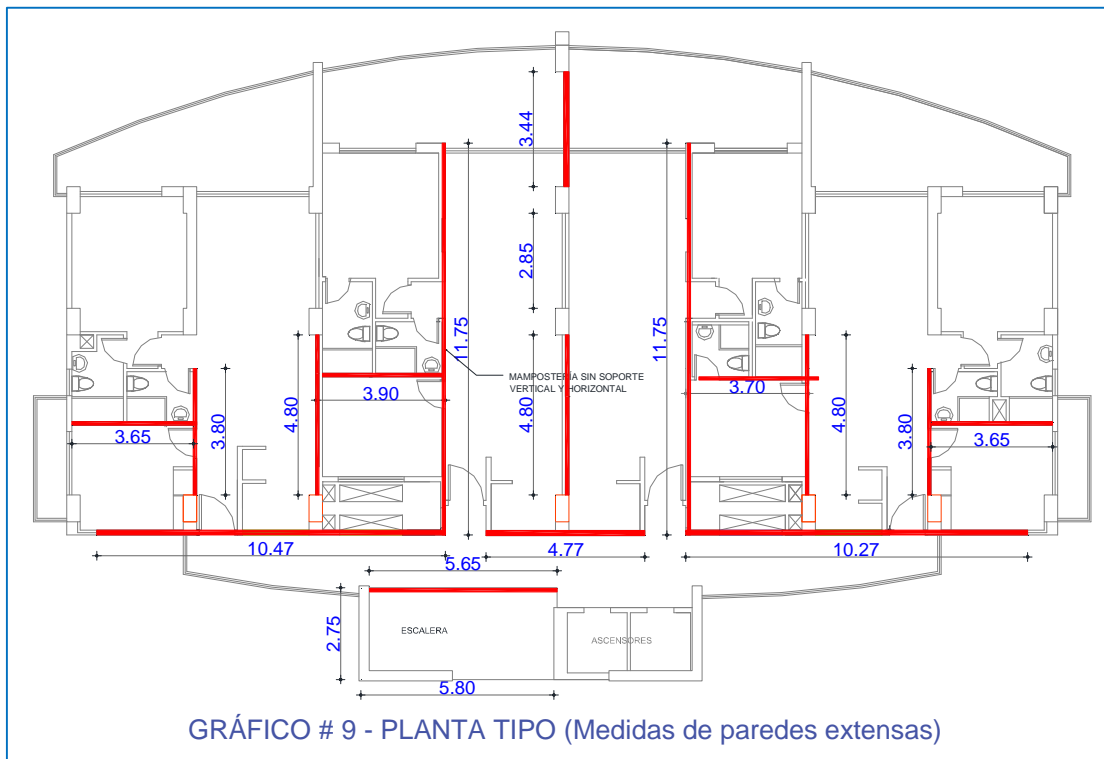
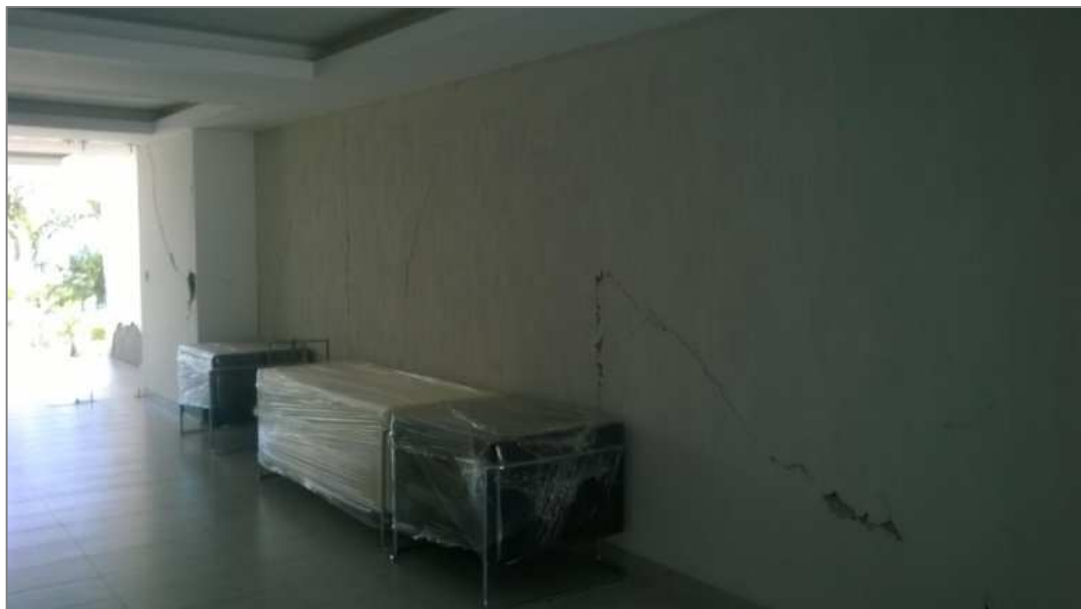
3. Sumado a los puntos anteriores existen grandes extensiones de mampostería sin soporte vertical y/u horizontal por lo que en los pisos medio-bajos se dieron los mayores inconvenientes de agrietamiento y colapso de la misma.

**Imagen #13 – Paredes de gran extensión sin soporte central.**

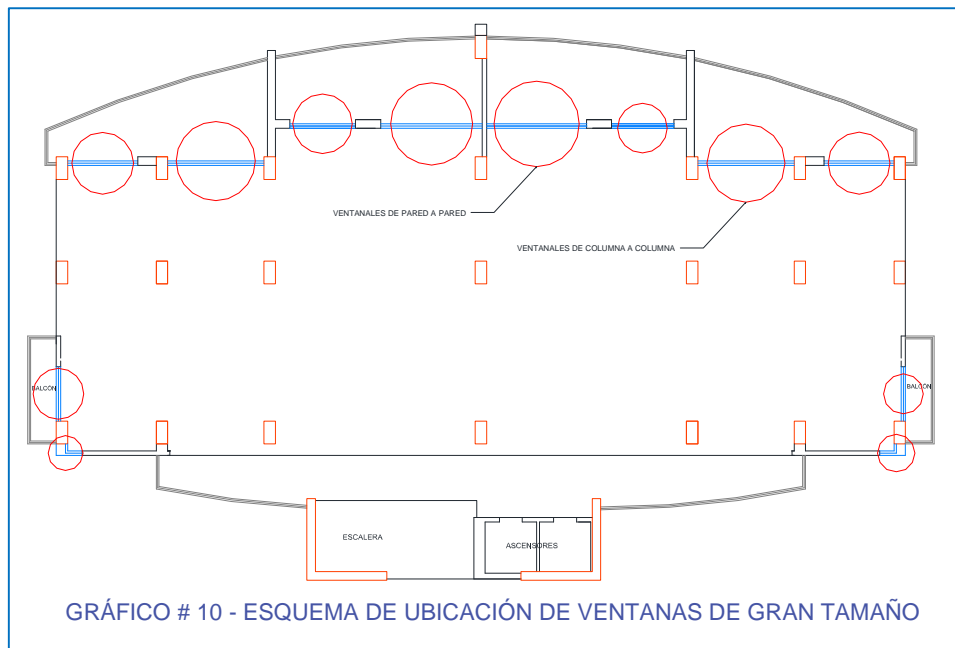
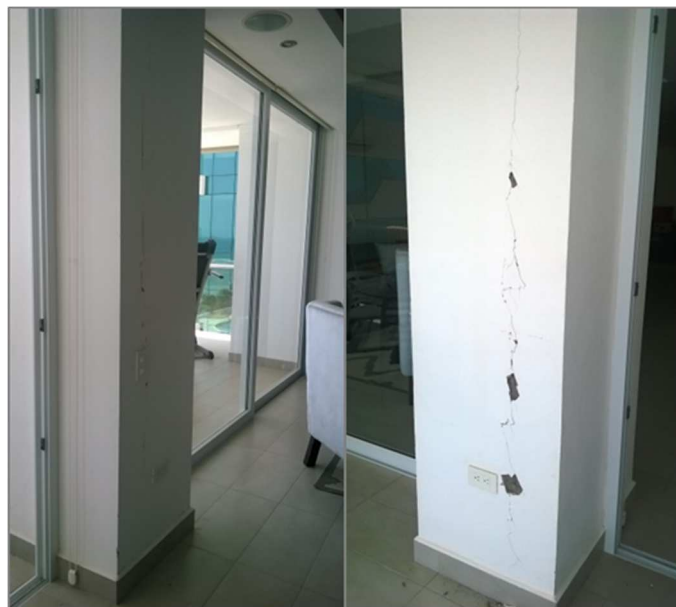
4. Al igual que en las Torres A y B vemos que los ventanales de las terrazas, balcones y los vidrios esquineros no cuentan con una vigueta superior que ayuden como elementos portantes a toda la estructura del edificio. Los ventanales de las terrazas frontales prácticamente van de columna a columna o de pared a pared, provocando que si bien los vidrios no se rompieron, las estructuras de PVC de las ventanas sufrieran daños.

**Imagen #14 – Ventanales de pared a pared y columna afectada**

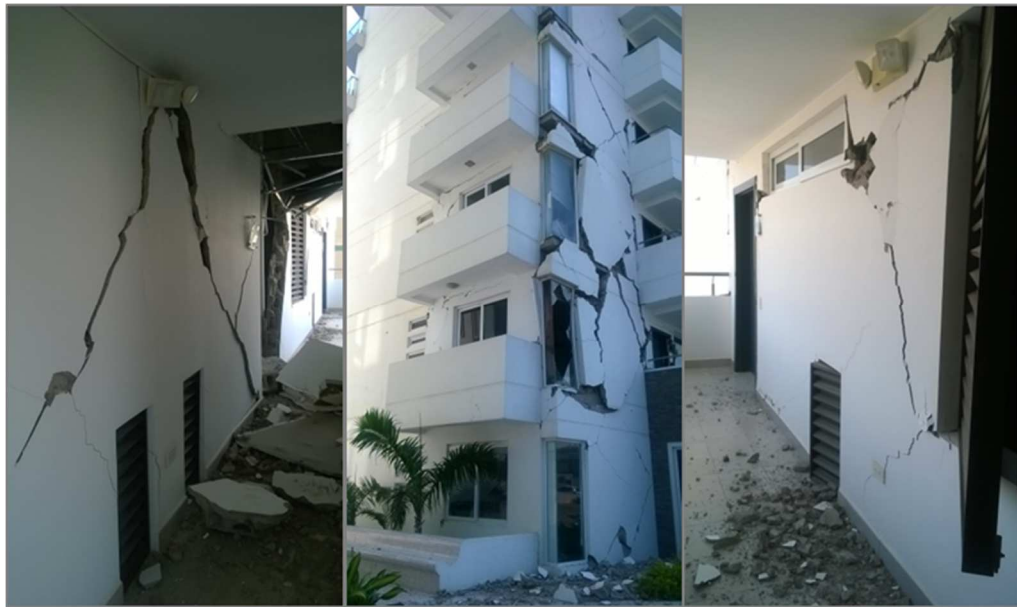
5. Como ocurrió en las otras torres la estructura de todo el edificio no sufrió daños, excepto en la caja de los ascensores en el lugar donde estaban los mismos al momento del sismo pero sin ocasionar daños graves. La mampostería si sufrió muchos más daños principalmente por la falta de chicotes más largos y de estructuras soportantes verticales y horizontales. De igual manera la calidad de los bloques alivianados no fue la mejor que uniéndose al hecho de que el edificio se balanceó en exceso sufrió fisuras, agrietamiento y colapso de mampostería en mayor proporción.

**Imagen #15** – Daños en mampostería interna y externa, daños en corredor.

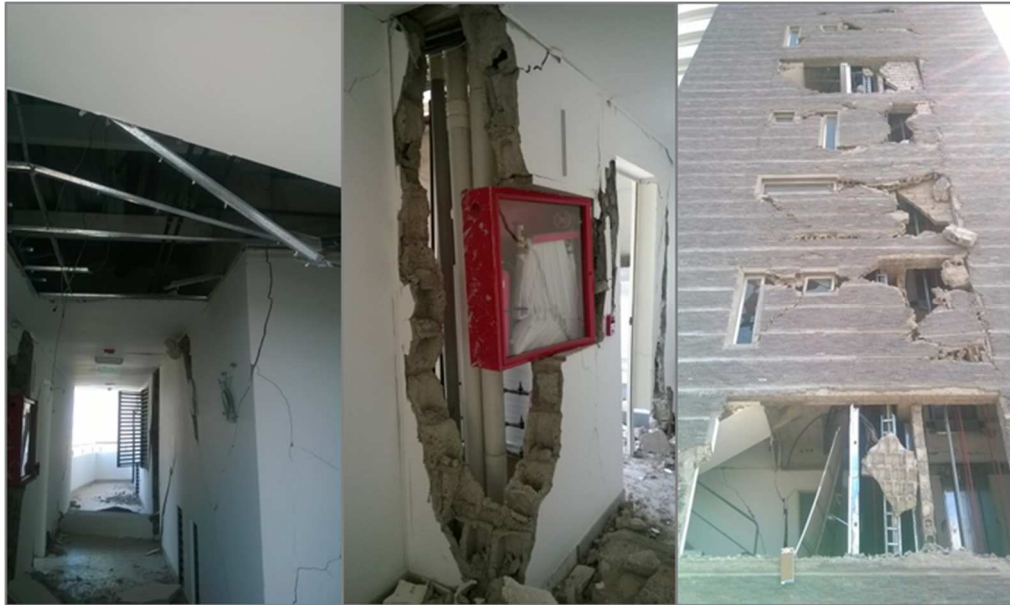
6. Los problemas adicionales que fueron provocados por los puntos antes mencionados serían los siguientes: Rotura de piezas de porcelanato en pisos de corredores y en interiores, porcelanato en baños, caída de piezas de espacato en toda la fachada (Aproximadamente 50%), rotura de varios vidrios y la perfilería, colapso de cielo raso de gypsum, daño en instalaciones de agua, daños en tuberías de desagüe, daños en tuberías de acondicionador de aire, y daños en instalaciones eléctricas.

**Imagen #16** – Daños en cielo raso, instalaciones y espacato en fachadas.
