**Facultad de Ingeniería**  
**Carrera de Ingeniería Civil**

**Trabajo de titulación**  
**Modalidad Proyecto Investigativo**

EVALUACIÓN DE LA VULNERABILIDAD SÍSMICA Y ANÁLISIS DE POSIBLE  
INTERVENCIÓN Y REFORZAMIENTO DEL EDIFICIO VENUS LOOR UBICADO  
EN EL CANTÓN PEDERNALES.

2019

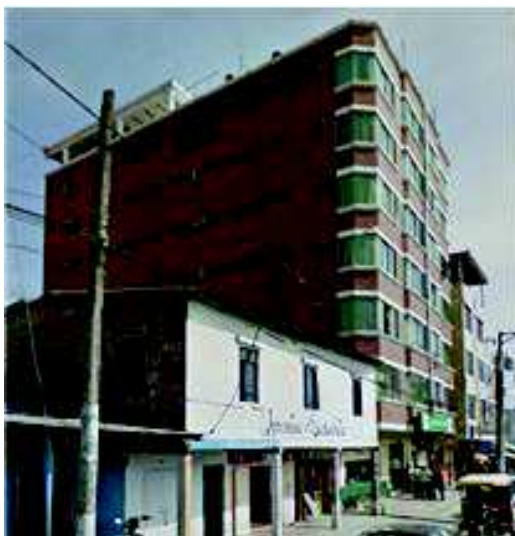
*Ilustración II-5 Muros diafragma en la estructura. Fuente: Autores*

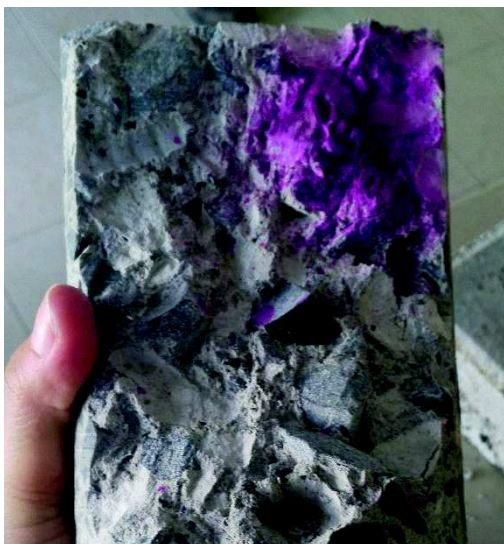
*Ilustración II-7 pH mayor a 9. Fuente: Autores*

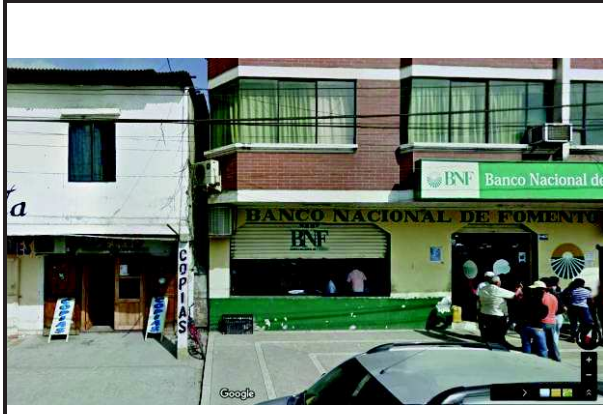
b) Foto del mes de julio de 2015, se observa que la separación con el predio situado al Este del edificio Venus Loor, data de antes del terremoto.

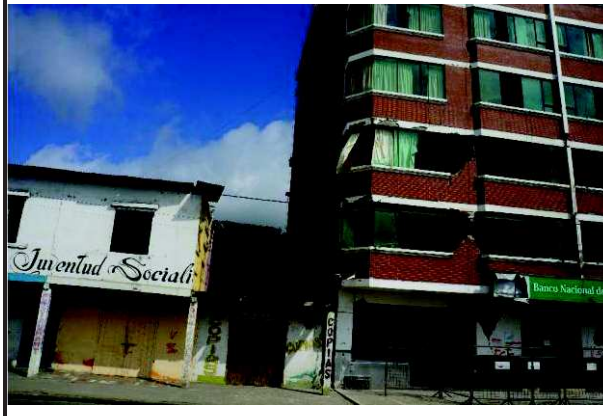
c) Foto posterior al terremoto, vista exterior de colapso de mampostería en 1PA y 2PA.

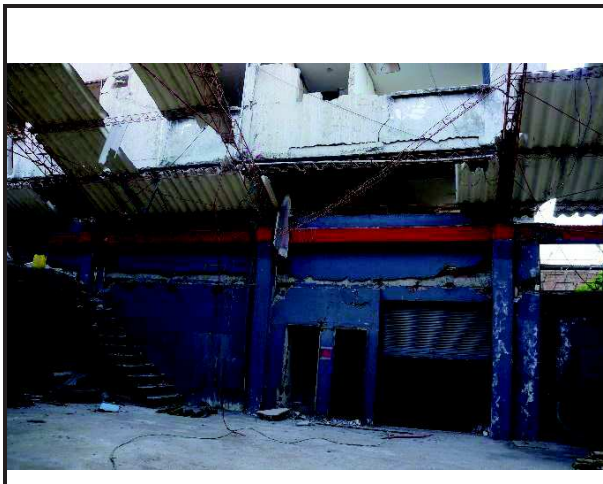
d) Fachada posterior, entrada al sótano. Vista desde galpón vecino, que sufrió el daño de la cubierta de asbesto cemento por la caída de trozos de paredes de primer y segundo piso.

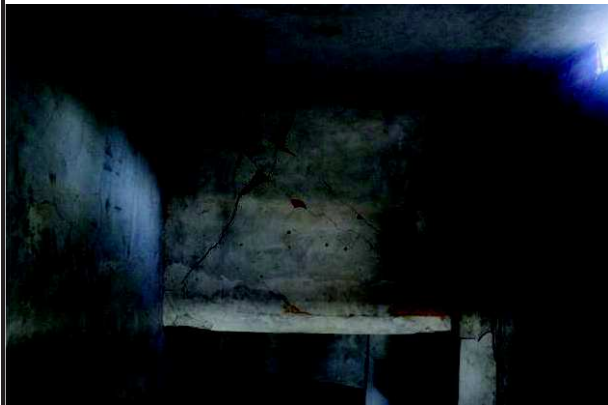
e) Daño severo en pared de mampostería de Planta Baja por la presencia de grietas por cortante (inclinadas). Vista desde la rampa de acceso al sótano.

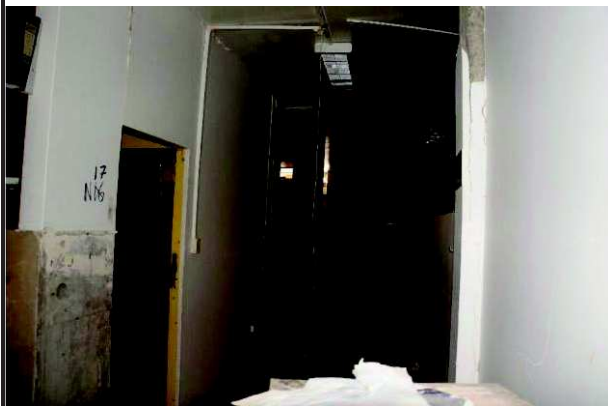
f) Columna interior C2 de planta baja, se divisan escombros en la planta baja. Se extrajo Núcleo N17, con un alto valor de resistencia a la compresión en el hormigón (306 kg/cm<sup>2</sup>).

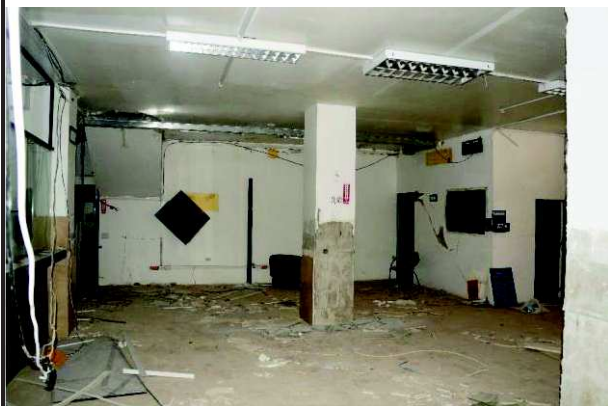
g) Vista interior de Planta baja, Columna interior B4 de planta baja. Se extrajo Núcleo N18, con un alto valor de resistencia a la compresión en el hormigón (471 kg/cm<sup>2</sup>).

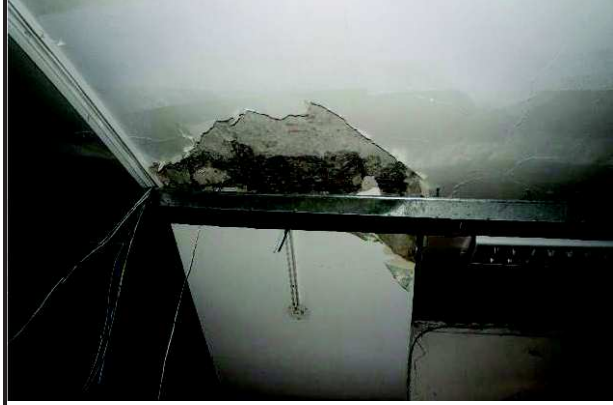
<p>h) Daño severo por una combinación de corrosión del acero y falla en la escalera de acceso de PB a 1PA.</p>

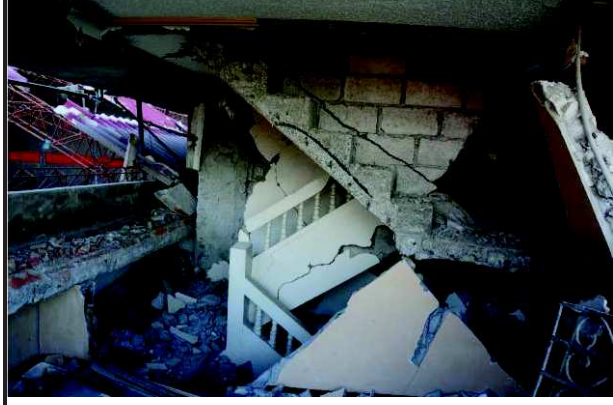
<p>i) Colapso total de mampostería en 1PA, cuadrante compuesto entre los ejes 1-2 y C-D.</p>

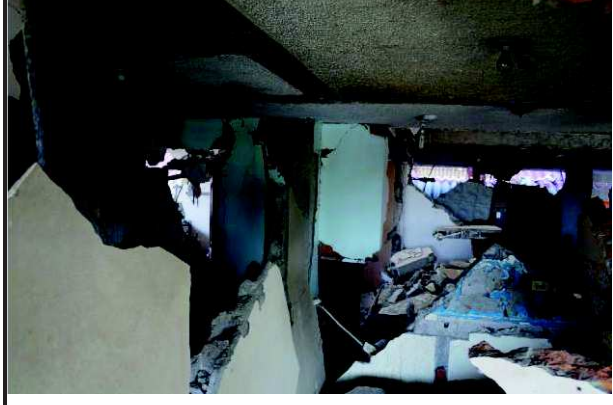
<p>j) Colapso total de mampostería interior en 1PA. Cuadrantes ejes 2 – 3 y ejes A – B – C. Obsérvese el espesor innecesario en la mampostería.</p>

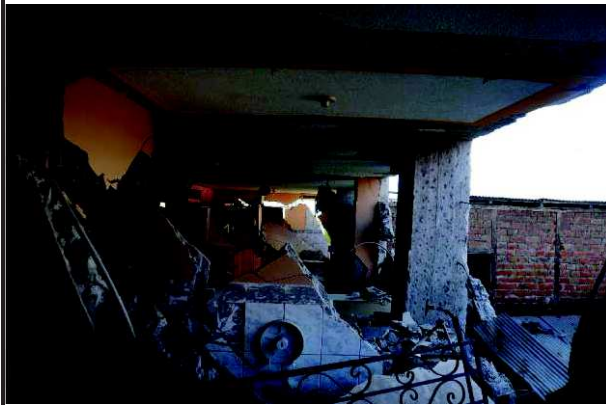
k) Colapso total de mampostería exterior en 1PA, eje D, de igual forma la mampostería interior. Obsérvese el espesor innecesario en la mampostería.

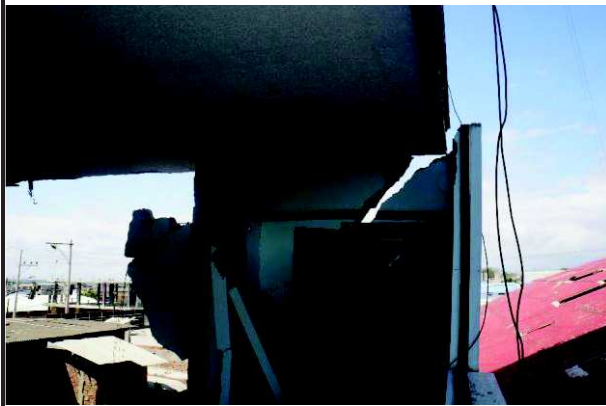
l) Colapso total de mampostería exterior en 2PA, columna 1D, de igual forma la mampostería interior.  
Daño severo en la mampostería del volado, la grieta inclinada sugiere que el volado tuvo grandes deformaciones verticales.

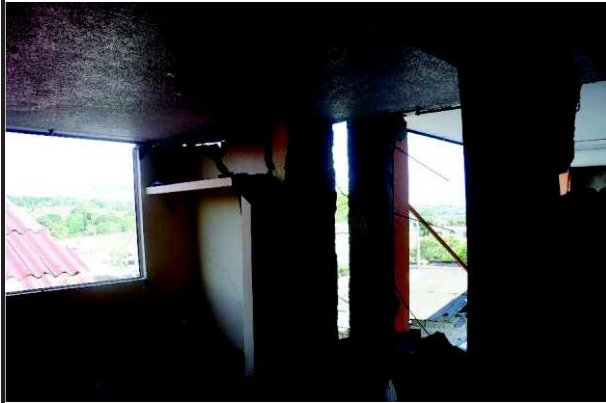
m) Colapso total de mampostería exterior en columna 1A de 2PA, de igual forma la mampostería interior. Daño severo en la mampostería del volado, la grieta inclinada sugiere que el volado tuvo grandes deformaciones verticales.

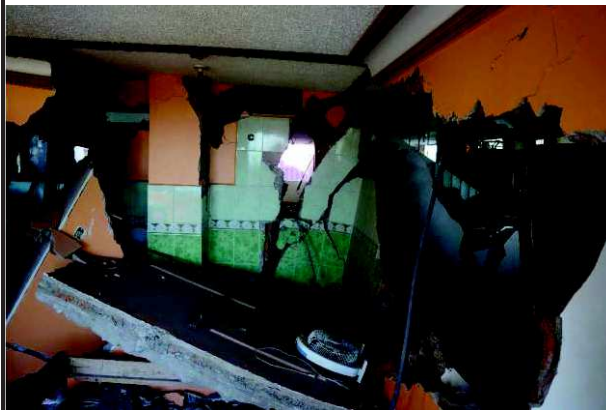
n) Colapso total de mampostería interior en 2PA.

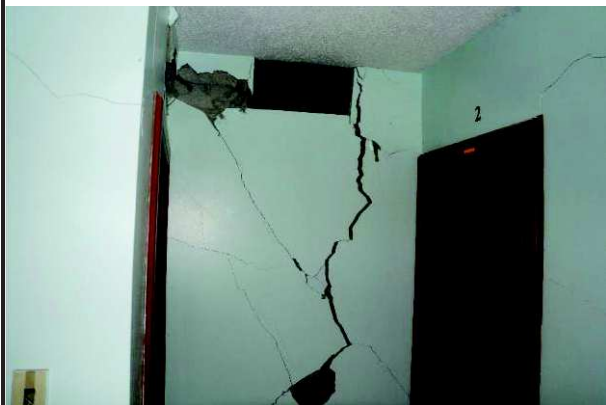
o) Daño severo mampostería interior en 3PA.

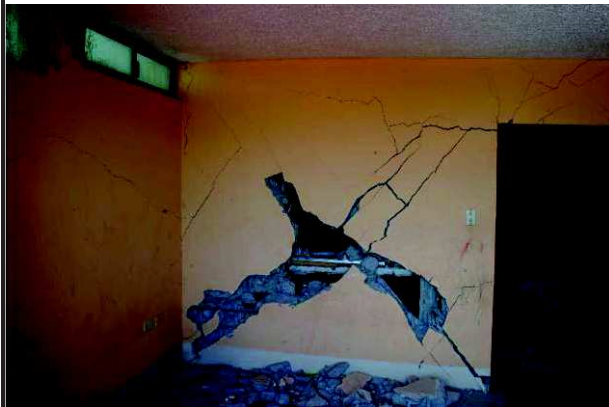
p) Daño grave en mampostería interior en 3PA.

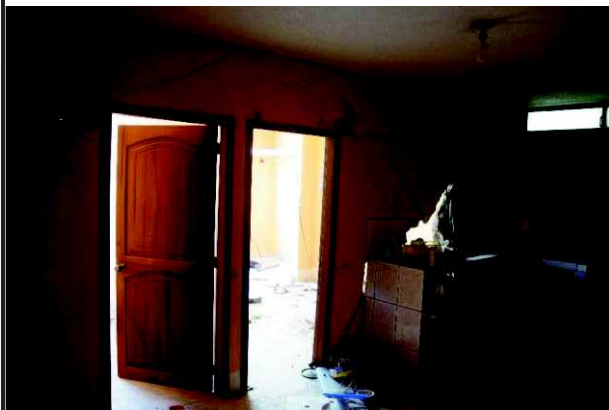
q) Daño grave en mampostería interior en 3PA

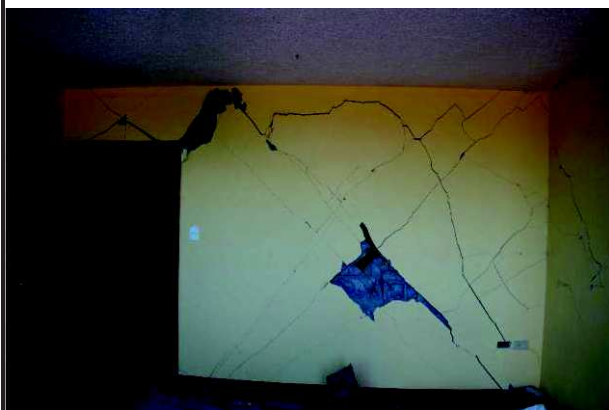
r) Daño grave en mampostería interior en 4PA

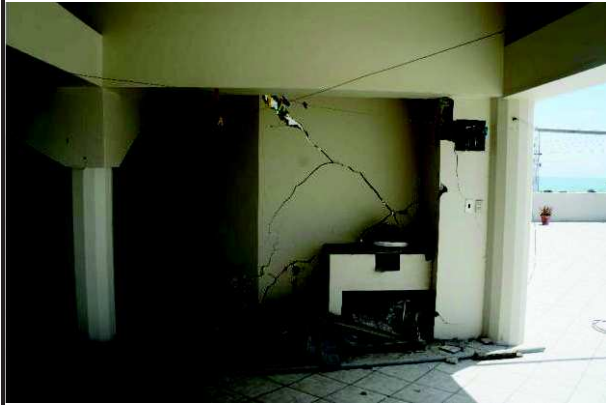
A photograph showing a room with a tiled floor and a wall that has been severely damaged. A large, jagged crack runs across the wall, and a significant portion of the masonry has crumbled away, exposing the interior structure. A doorway is visible on the right side of the frame.	<p>s) Daño severo en mampostería de terraza.</p>

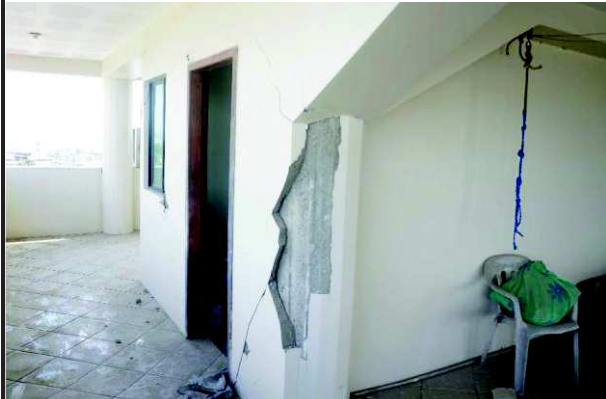
A photograph of a hallway or terrace area with a tiled floor. A white column or wall section has a large, irregular hole where the plaster has been lost, revealing the underlying concrete. A white plastic chair with a green bag on it is positioned to the right of the damaged area.	<p>t) Perdida del enlucido en columna de terraza a sobrecubierta, nótese el excesivo espesor del enlucido.</p>

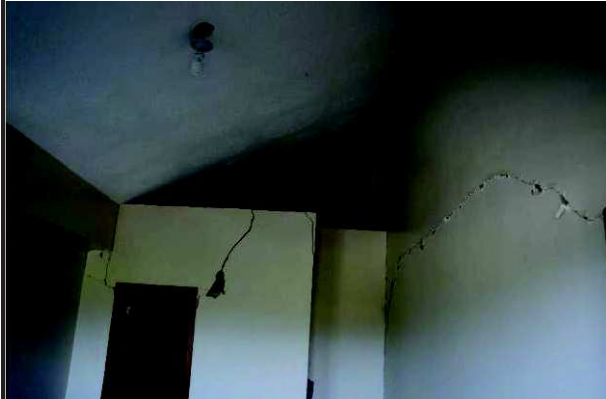
A photograph showing a corner of a room with a tiled floor. The masonry on the wall is damaged, with a jagged crack and some crumbling. A doorway is visible in the background.	<p>u) Daño medio en mampostería de terraza.</p>

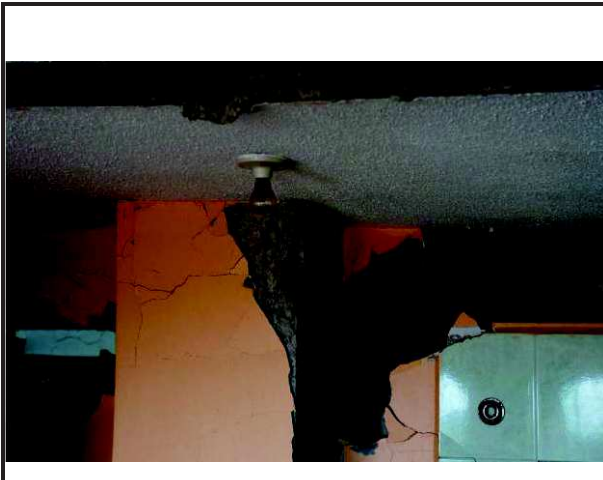
d) Grietas por flexión y exposición del refuerzo longitudinal en extremo superior de columna 4B de 1PA.

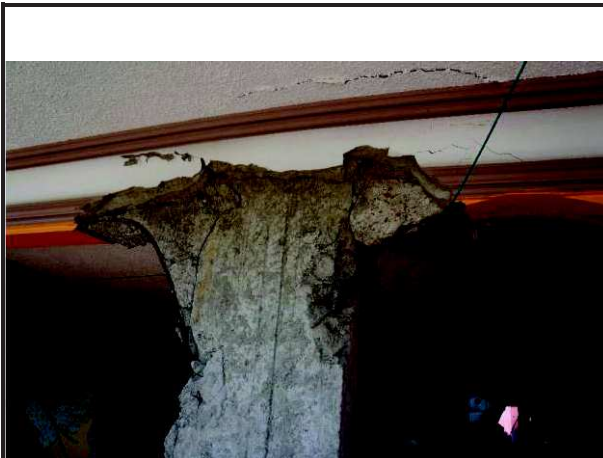
e) Daño en extremo superior de columna 5B de 1PA con exposición del acero de refuerzo.

Mala práctica durante el proceso de fijar el acero de mampostería.

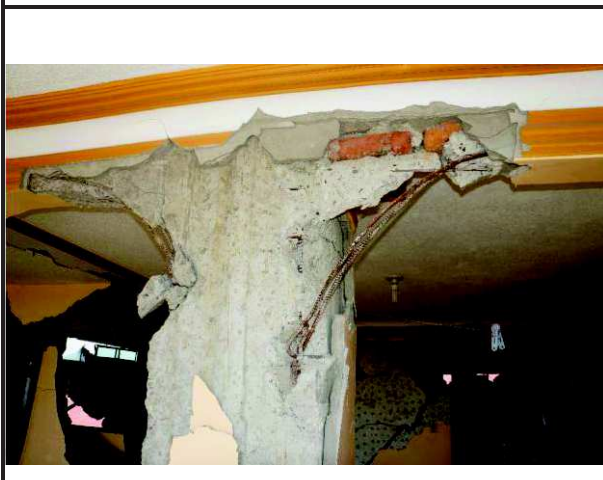
f) Daño en extremo superior de columna 5C de 1PA con exposición del acero de refuerzo.

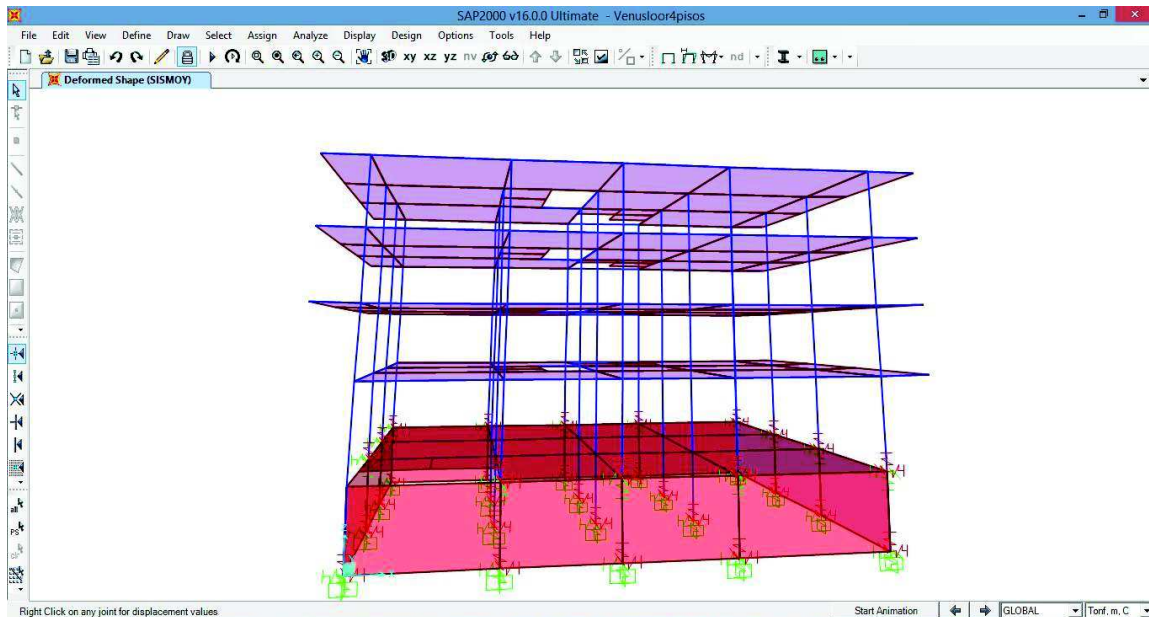
Las deformaciones relativas de entrepiso alcanzan valores de 0.006, lo cual significa que la estructura debe ser intervenida eliminando las losas superiores a la cuarta losa, reparando elementos estructurales (columnas), no es necesario añadir refuerzo externo para rigidizar la estructura.

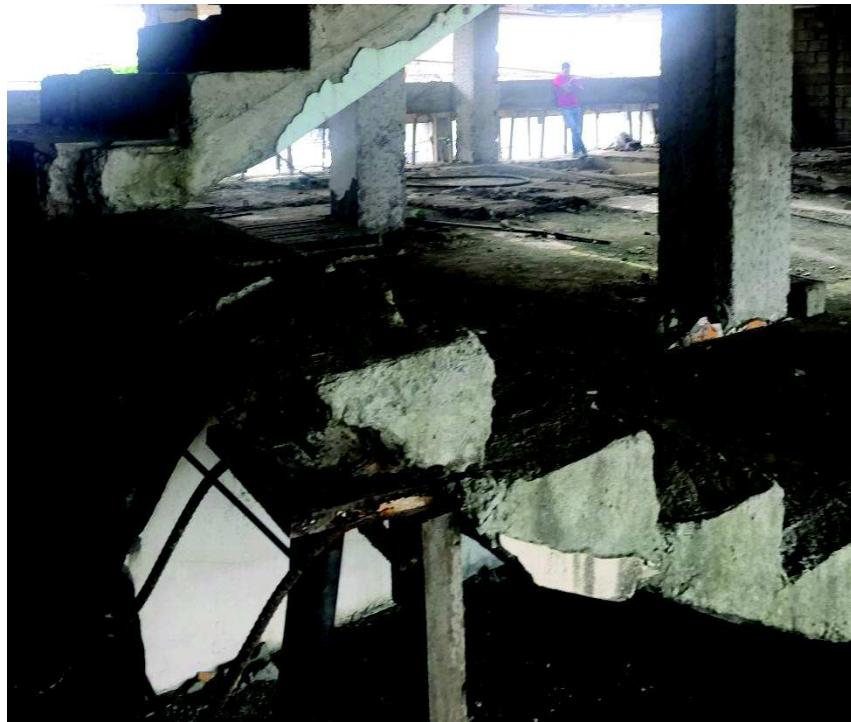
*ANEXO 10 DAÑOS GRAVES EN ESCALERAS FUENTE: AUTORES*
