**PROYECTO DE INVESTIGACION PREVIO A LA OBTENCIÓN DEL  
TITULO DE: INGENIERO CIVIL.**

“EVALUACIÓN DEL ESTADO DEL PAVIMENTO FLEXIBLE MEDIANTE MÉTODO DEL PCI DE LA CARRETERA PUERTO-AEROPUERTO (TRAMO II) DESDE LA ABSCISA 1+080,00 HASTA LA ABSCISA 4+680,00 UBICADA EN LA CIUDAD DE MANTA, PROVINCIA DE MANABI”

Octubre del 2019

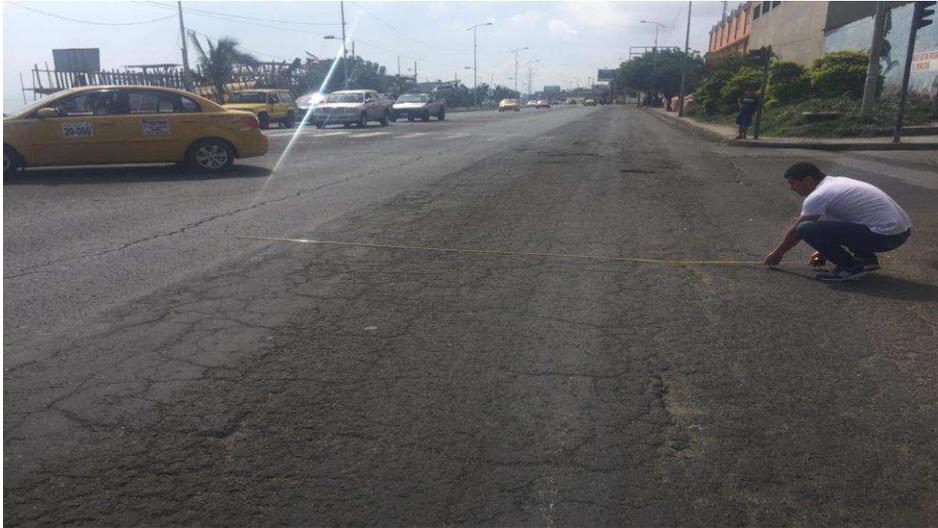
**PIEL DE COCODRILO**

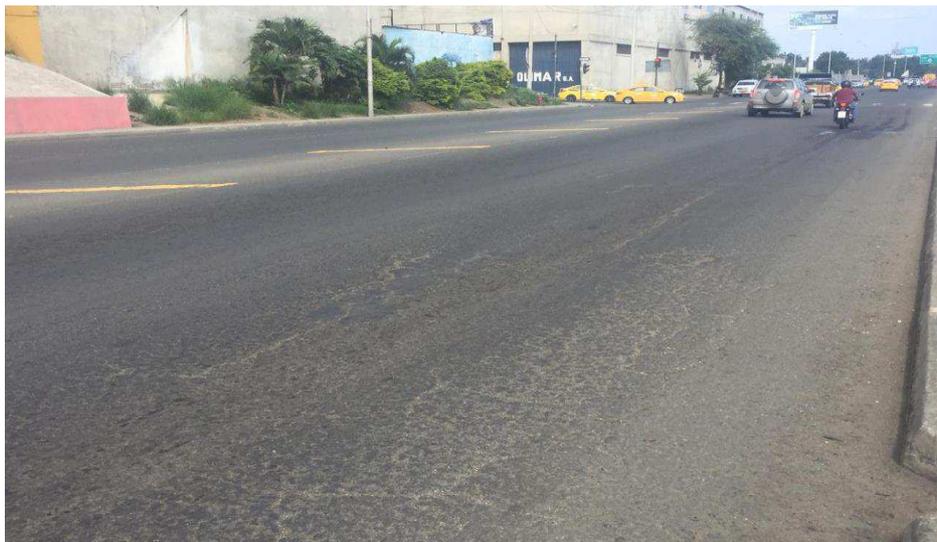
**PIEL DE COCODRILO**

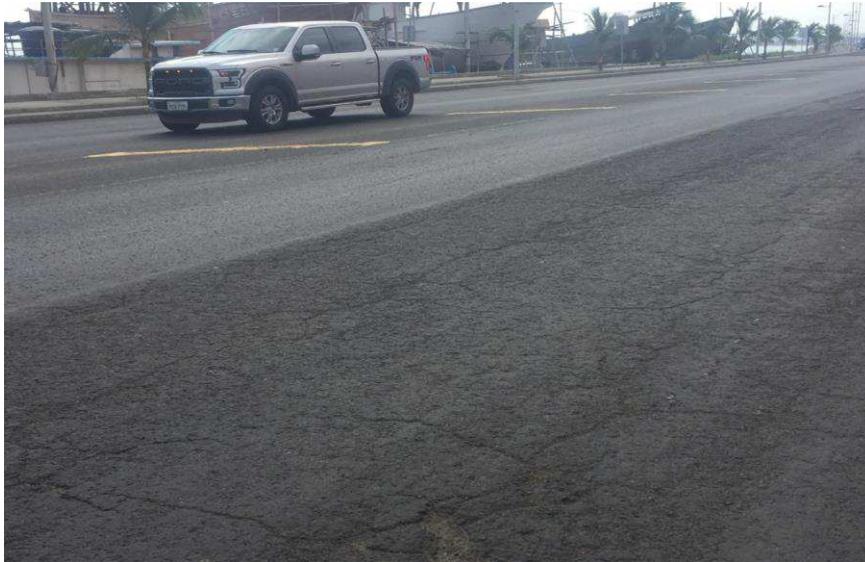
**PIEL DE COCODRILO**

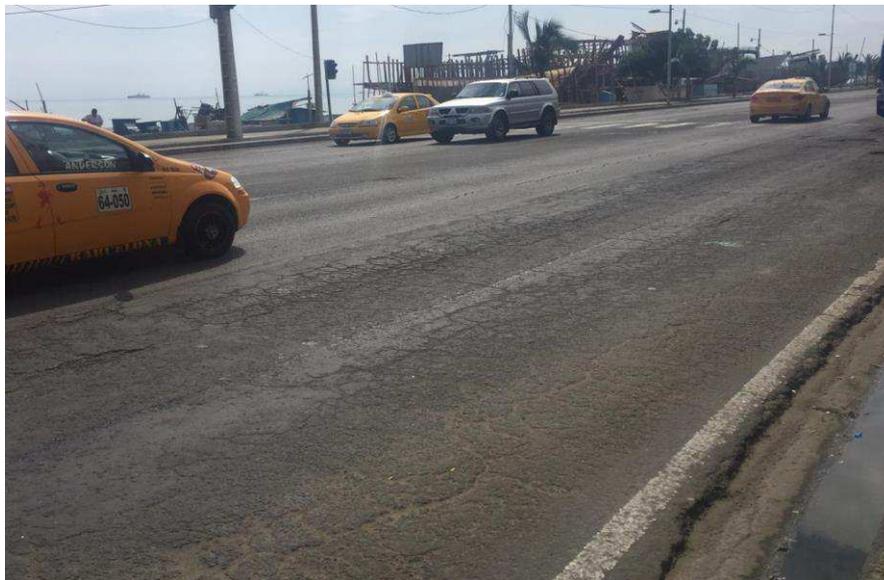
**PIEL DE COCODRILO**

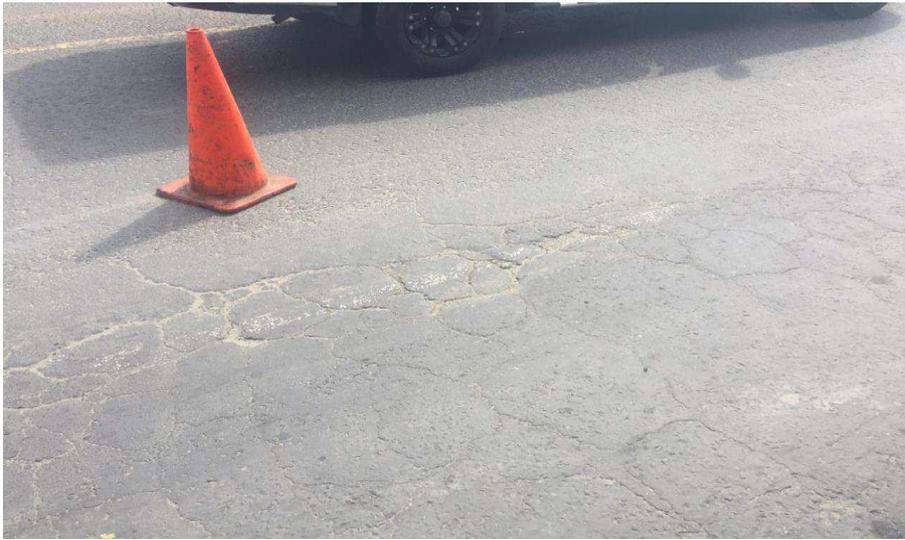
**GRIETAS DE BLOQUE**

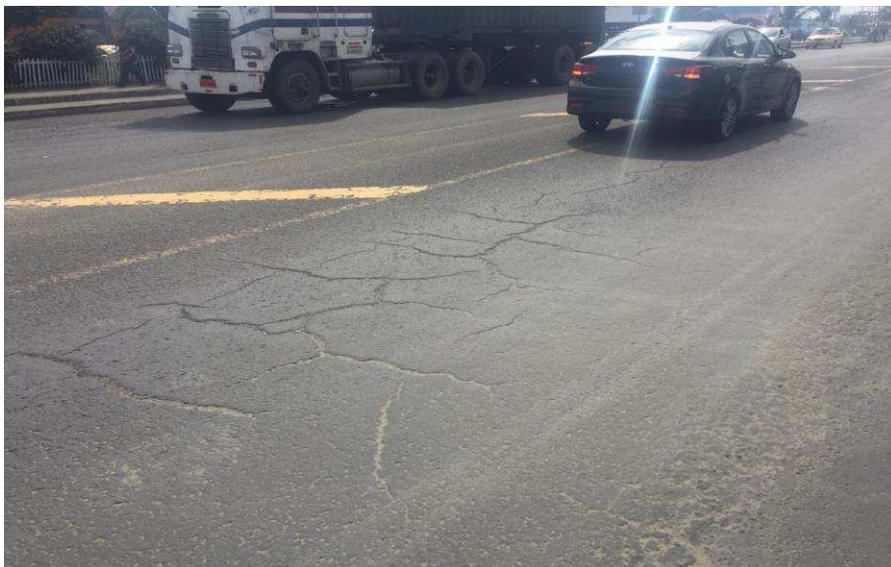
**GRIETAS DE BLOQUE**

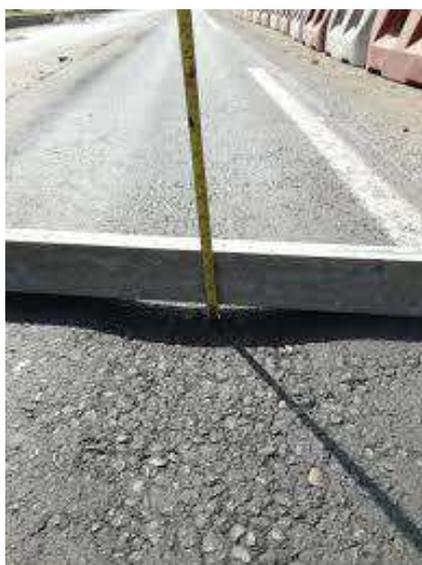
**HUNDIMIENTOS**

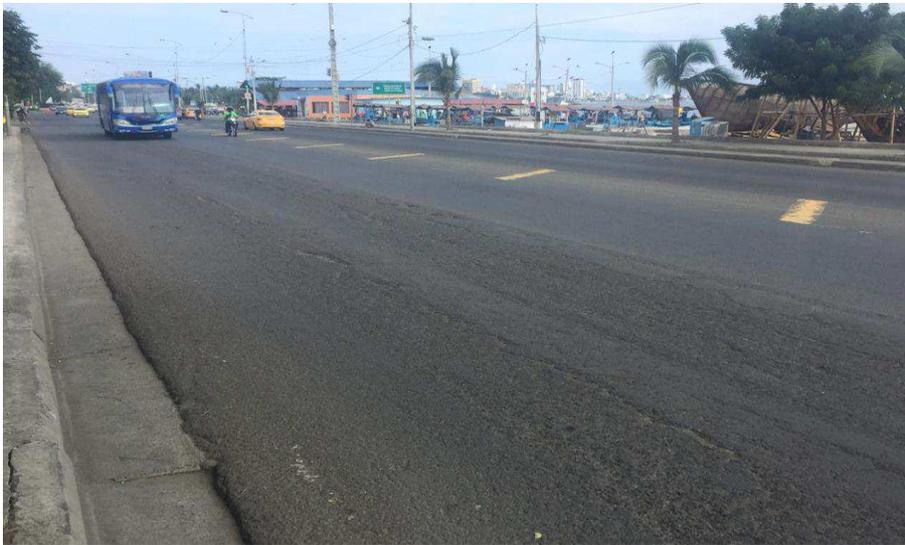
**DEPRESIÓN**

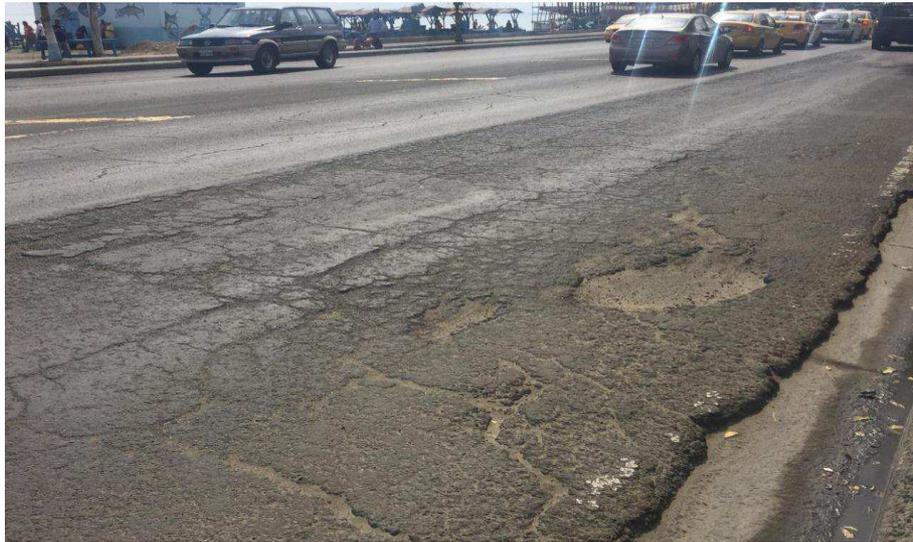
**GRIETA DE BORDE**

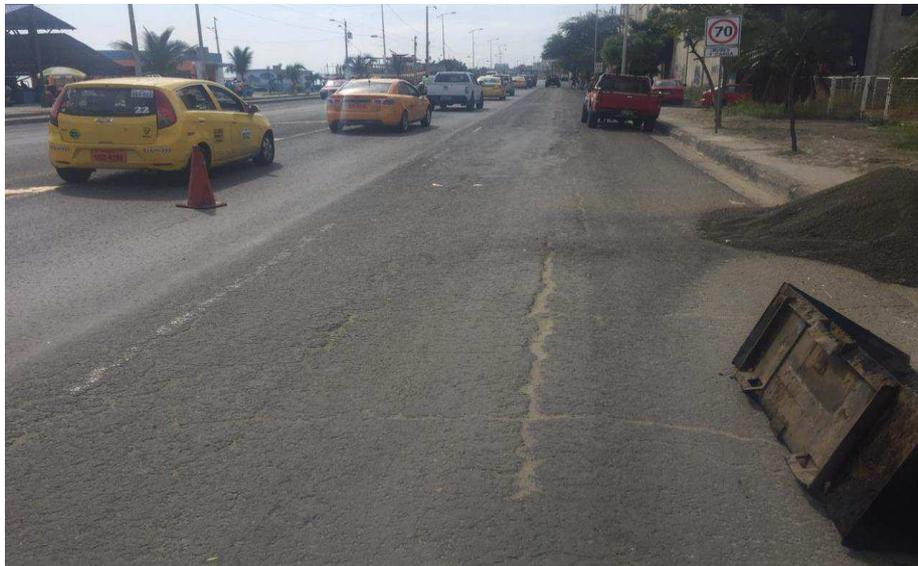
**GRIETA LONGITUDINAL Y TRANSVERSAL**

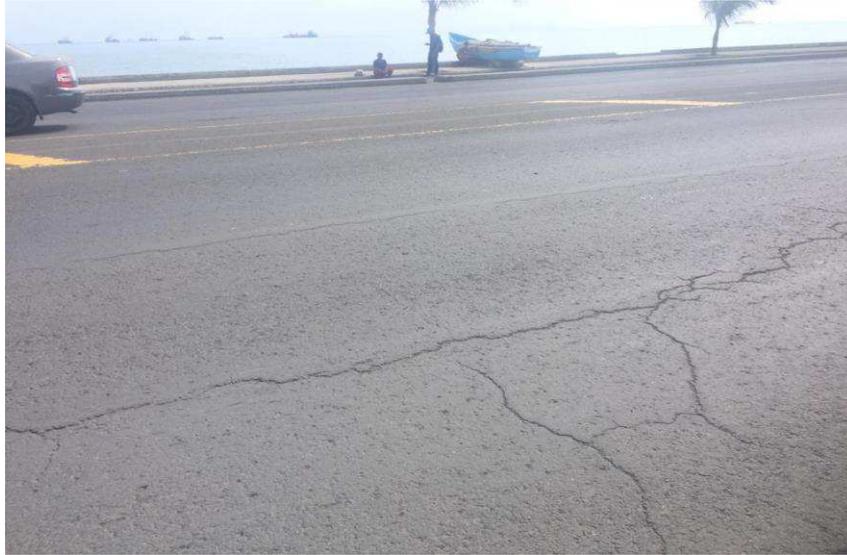
**GRIETA LONGITUDINAL Y TRANSVERSAL**

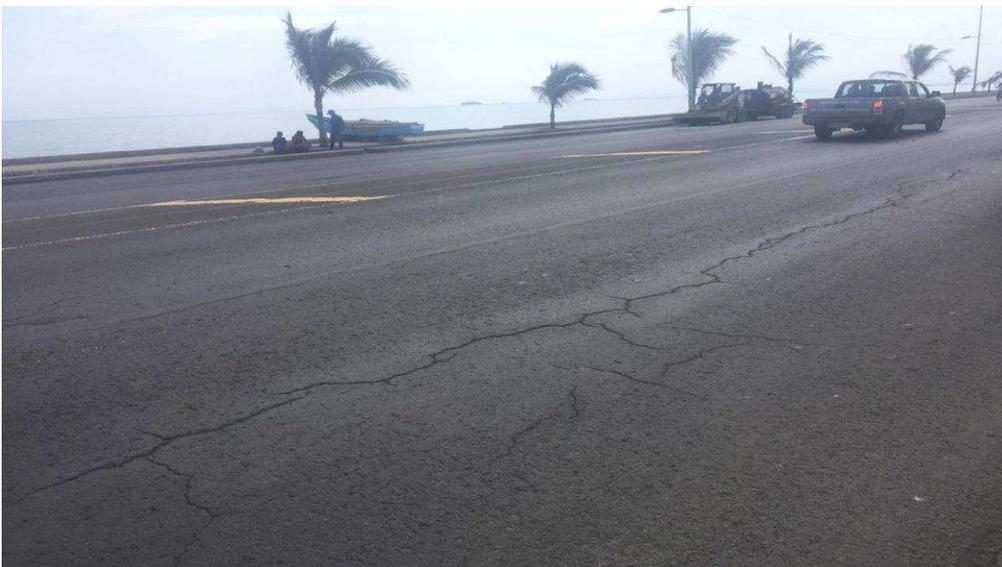
**GRIETA LONGITUDINAL Y TRANSVERSAL**

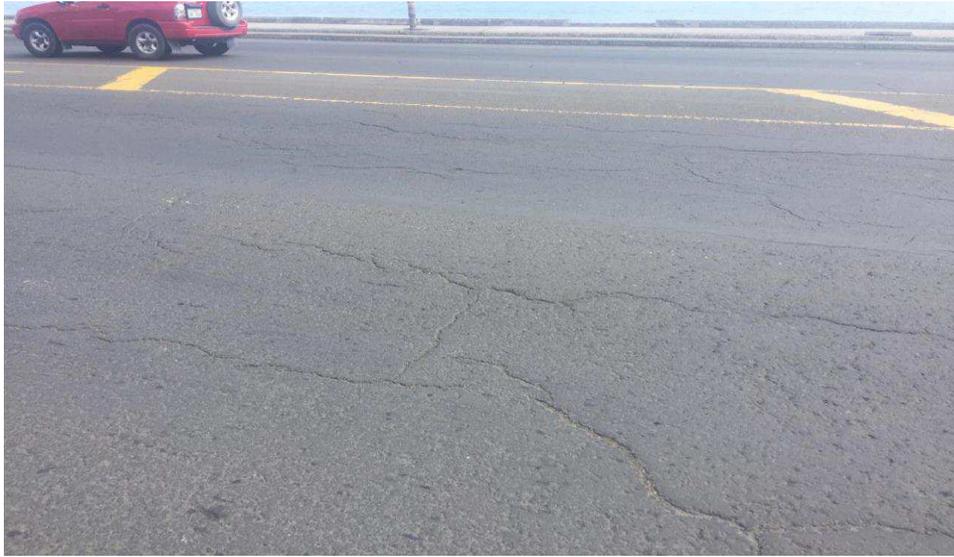
**GRIETA LONGITUDINAL Y TRANSVERSAL**

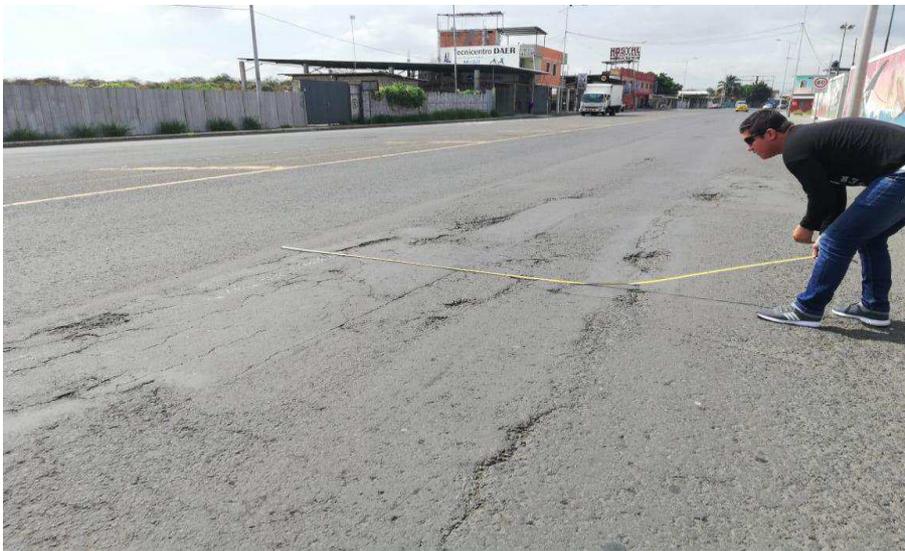
**PARCHES**

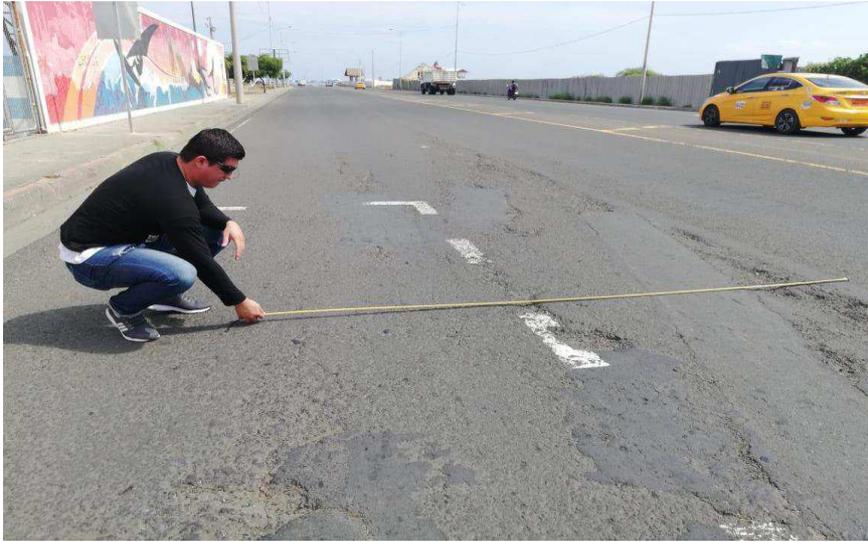
**PARCHES**

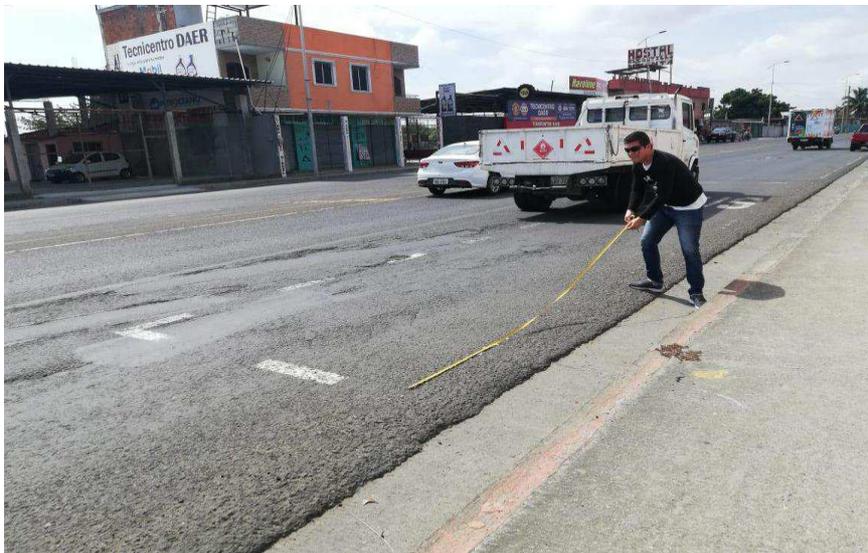
**PARCHES**

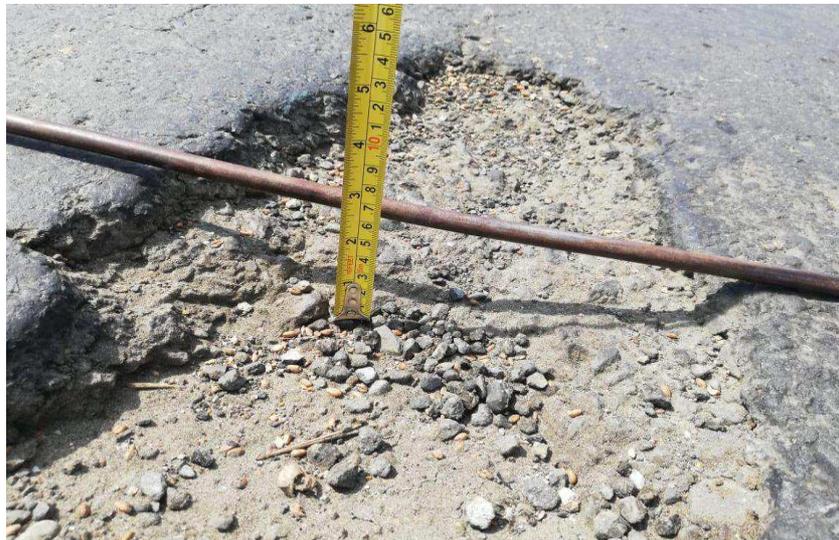
**BACHES**

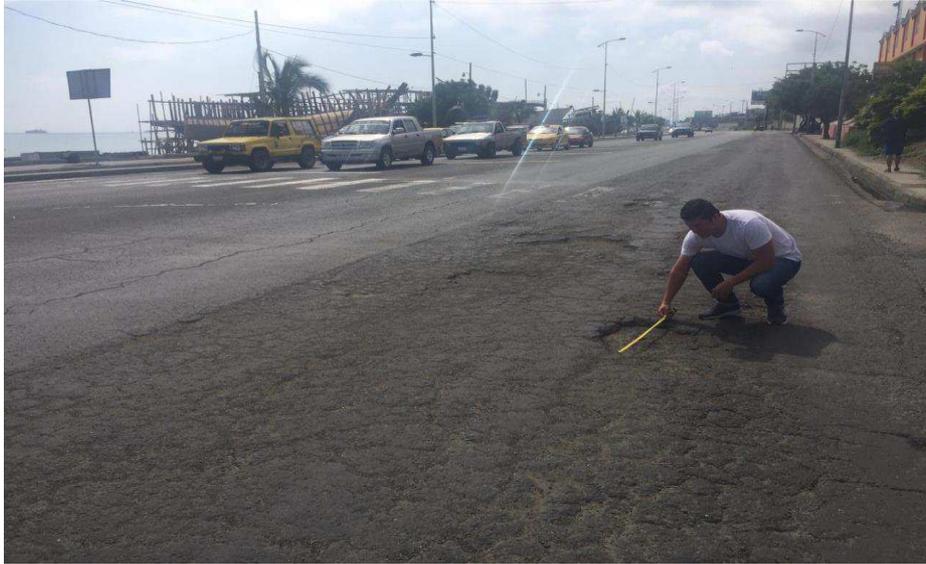
**BACHES**

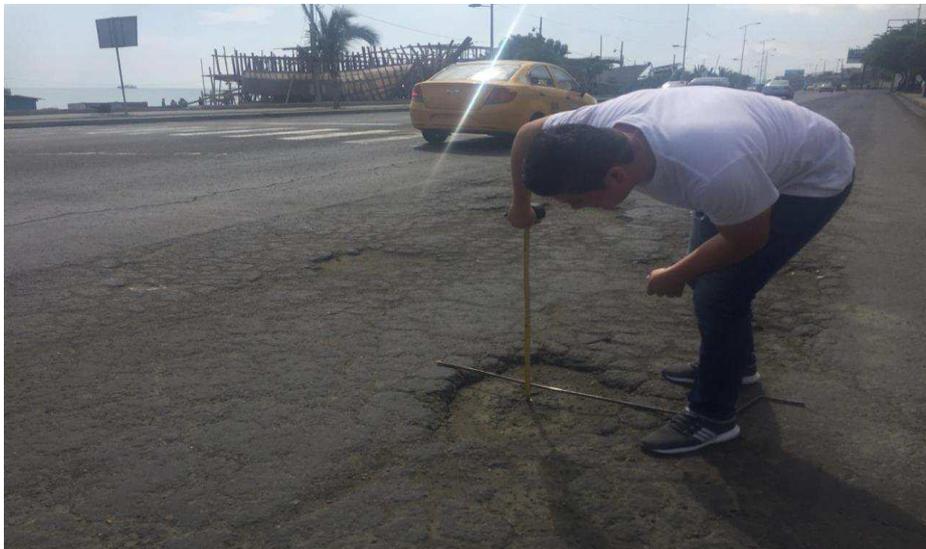
**BACHES**

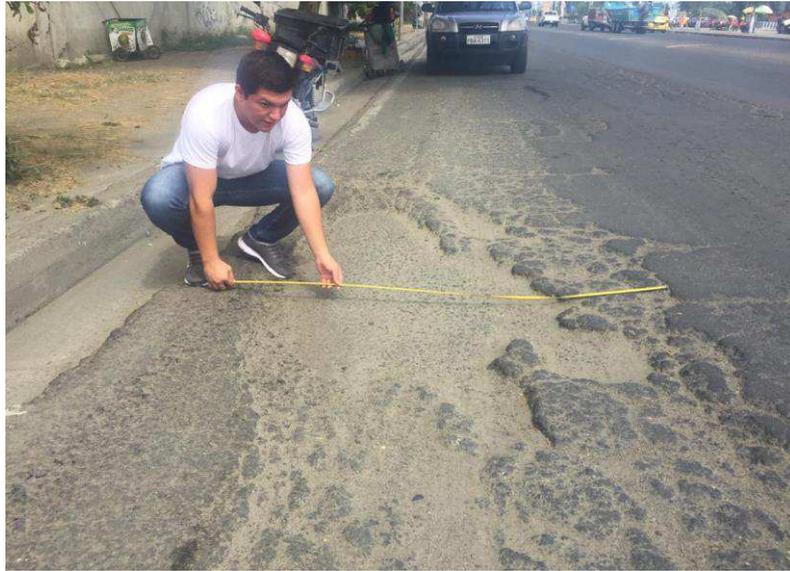
**BACHES**

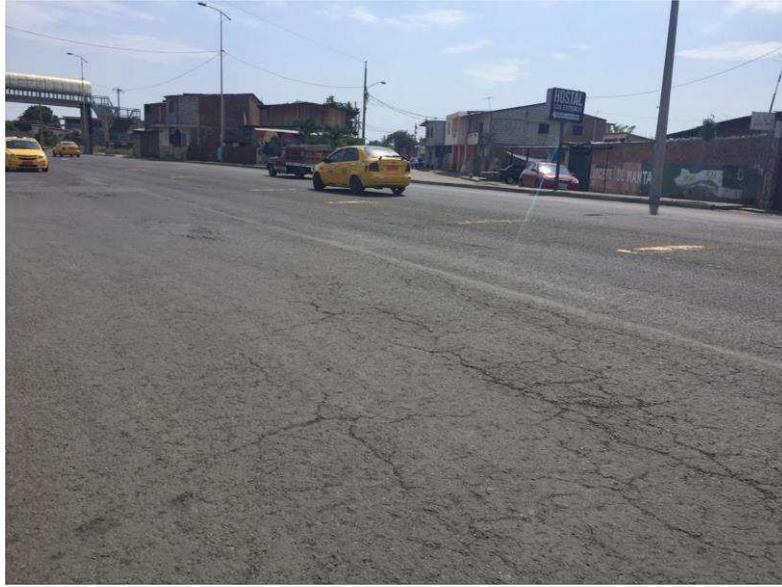
**DESPRENDIMIENTO DE AGREGADOS**
