**UNIVERSIDAD LAICA “ELOY ALFARO” DE MANABÍ
EXTENSIÓN CHONE**

**TRABAJO DE TITULACIÓN
PROYECTO DE INVESTIGACIÓN**

**“PROPUESTA DE ACCIONES PARA LA
CONSERVACIÓN DEL PAVIMENTO FLEXIBLE DEL
SITIO NARCISO DEL CANTÓN CHONE”**

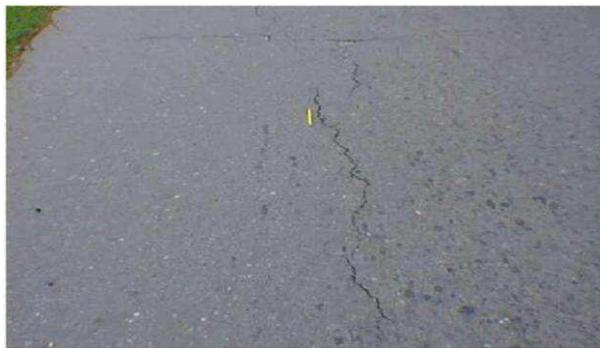
Figura 18. Fisuras y grietas longitudinales y transversales.

- Fatiga de la estructura, usualmente se presentan en las huellas de tránsito. Otras causas para la conformación de fisuras transversales son:
- Pueden corresponder a zonas de contacto entre corte y terraplén por la diferencia de rigidez de los materiales de la subrasante.
- Riego de liga insuficiente o ausencia total.
- Espesor insuficiente de la capa de rodadura.

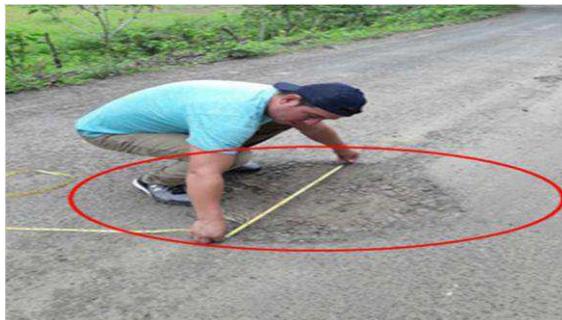
Figura 21. Baches en carpetas asfálticas y tratamientos superficiales.

- Pavimento estructuralmente insuficiente para el nivel de solicitaciones y características de la subrasante.
- Drenaje inadecuado o insuficiente.
- Defecto de construcción.
- Derrame de solventes (bencina, aceite, etc.) o quema de elementos sobre el pavimento.

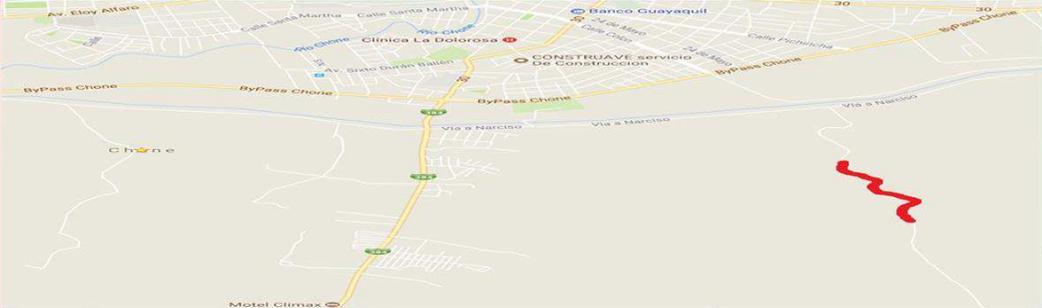
FICHAS DE INSPECCIÓN (RESUMEN)			VIA NARCISO-CHONE

<p style="text-align: center;">Microlocalización</p>			TRAMO 0+000-0+1000
			<p>Inspección 2017 clasificación PCI. (Excelente y Muy Bueno).</p> <ul style="list-style-type: none"> ➤ Total de apariciones en Excelente estado 13 que equivale a un 65%. ➤ Total de apariciones en Muy Buen estado 7 que equivale al 35%.
DETALLES			<p>Acción constructiva: Mantenimiento Ligero y Mantenimiento Rutinario.</p> <p>Propuesta de conservación:</p> <p>El mantenimiento LIGERO se lo realizara cada 3 años, considerando el sello de grietas, fisuras y bacheos a profundidad parcial.</p> <p>El REFUERZO - mantenimiento RUTINARIO se lo realiza año a año para solucionar los deterioros presentados como ondulaciones, perdidas de áridos y desgastes en el pavimento y la aplicación de una lechada asfáltica a todo el pavimento cada 6 años.</p>

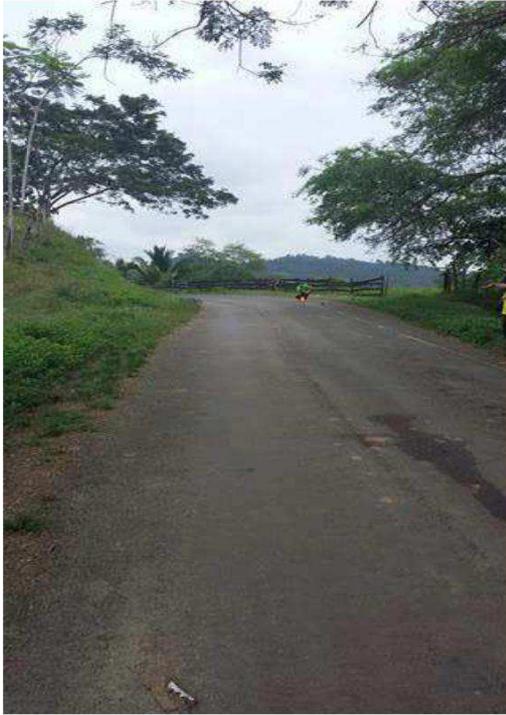
Presencia de ondulaciones

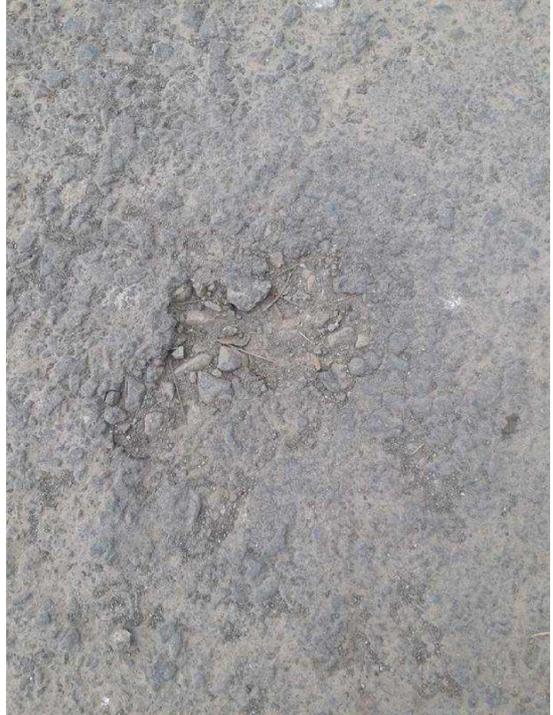
Perdida de áridos en el asfalto

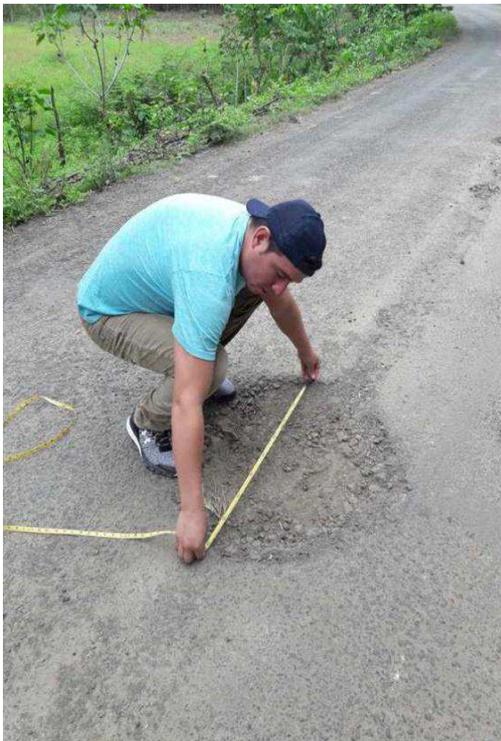
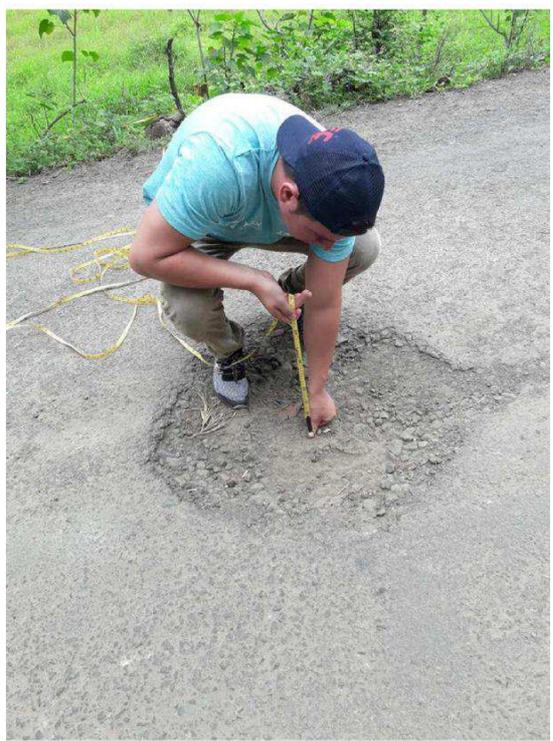
Baches en el centro de la carpeta asfáltica

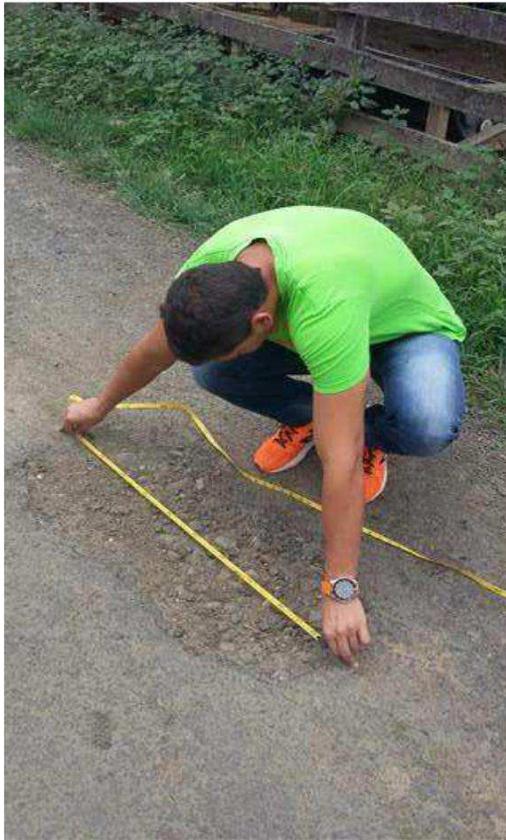
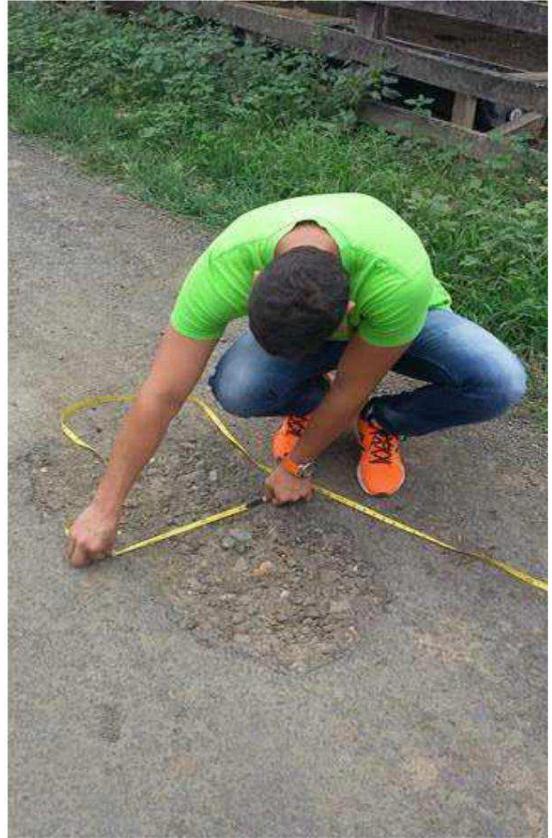
Baches a un costado de la carpeta asfáltica

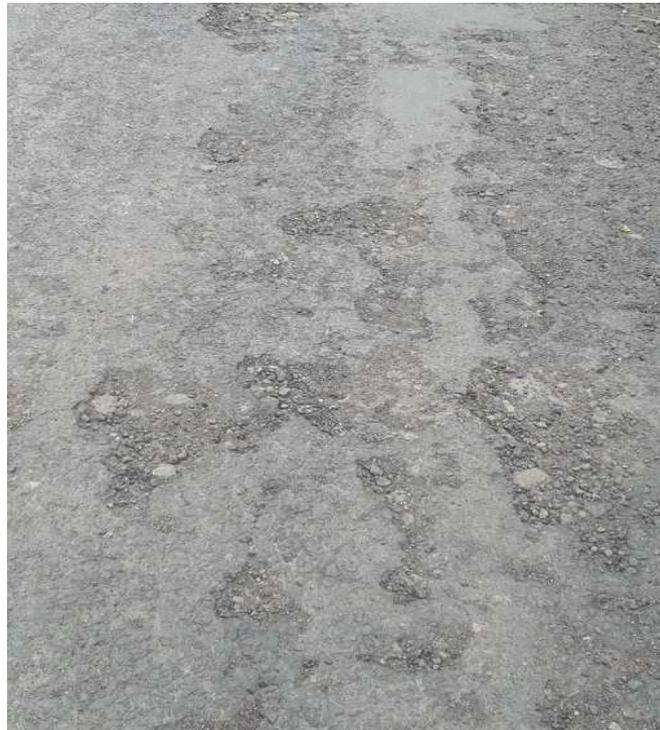
Desgaste en el asfalto

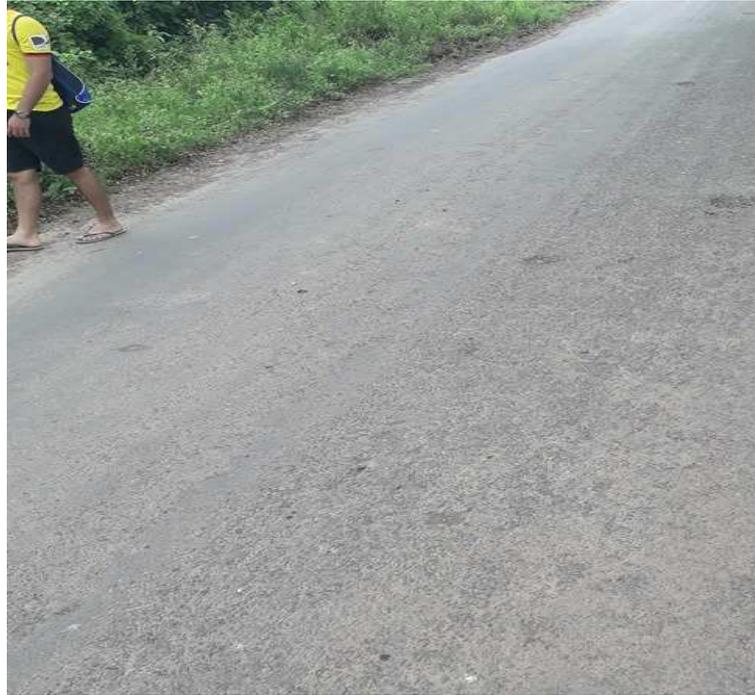
Fisuras y grietas longitudinales y transversales
