**UNIVERSIDAD LAICA “ELOY ALFARO” DE
MANABÍ
EXTENSIÓN CHONE**

**TRABAJO DE TITULACIÓN, MODALIDAD
PROYECTO DE INVESTIGACIÓN**

**“PROPUESTA DE ACCIONES PARA LA PRESERVACIÓN DEL
PATRIMONIO DE LOS BIENES PATRIMONIALES INMUEBLES
DEL CANTÓN SUCRE, PARROQUIA BAHIA ZONA NORTE Y
PARROQUIA CHARAPOTO”**

2017

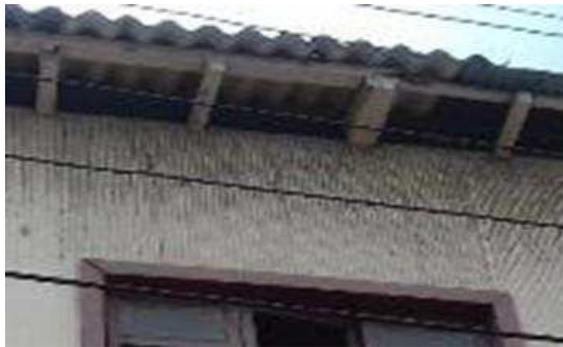
Imagen 4: Suciedad en cerramiento

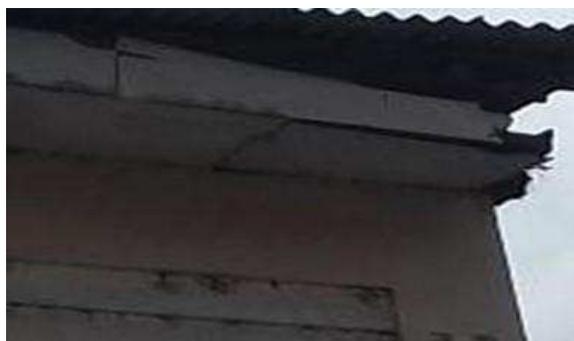
Imagen 6: Deformación en cubierta.

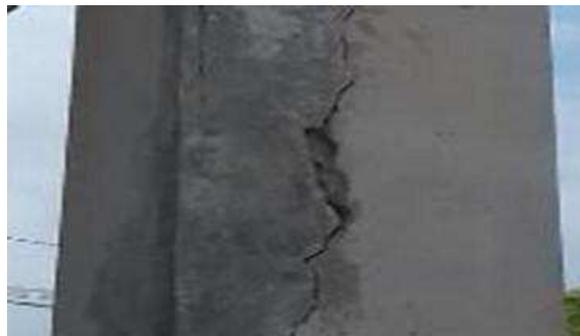
Originadas por exceso de carga para la cual no ha sido planteado a la estructura o por dilataciones y contracciones.

Imagen 7: Grietas en columna

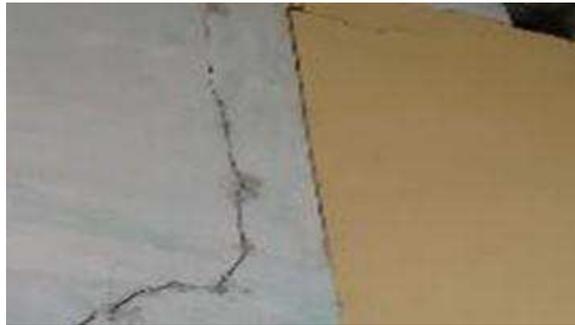
Imagen 8: Fisura en cerramiento

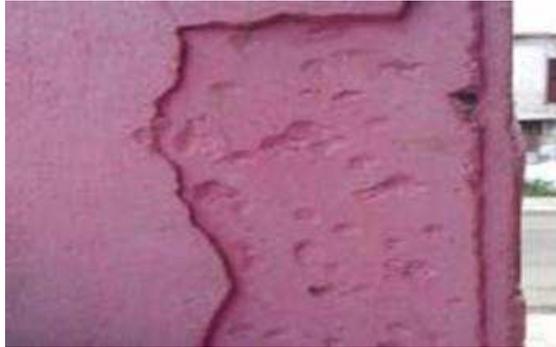
Imagen 9: Desprendimiento en columna

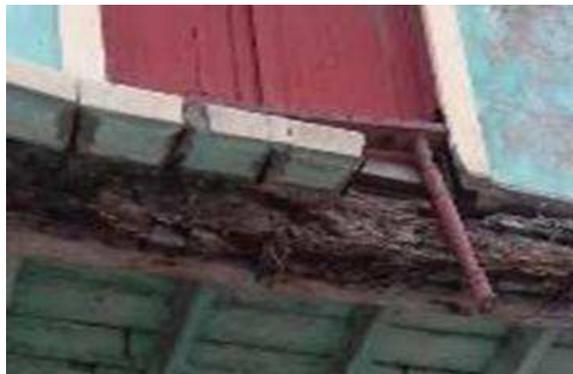
Imagen 10: Pudrición y ataque de insectos en viga

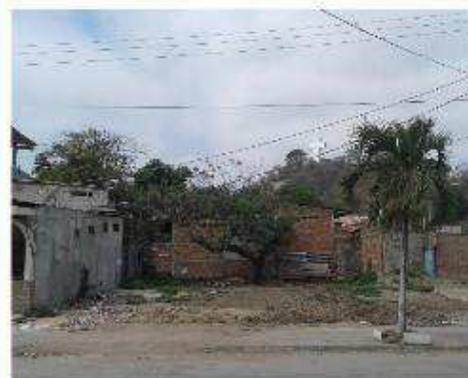
Demolida

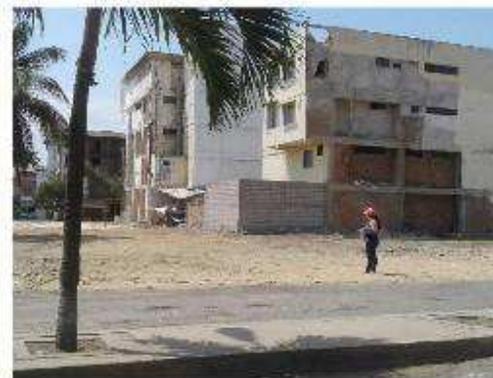
Demolida

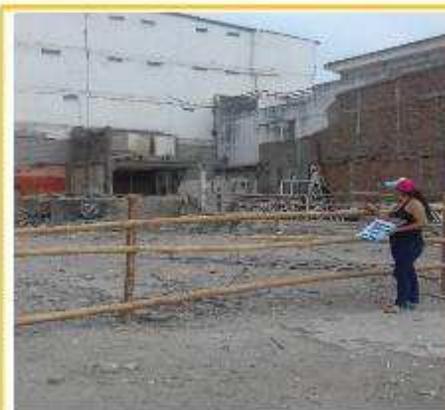
DEMOLIDA

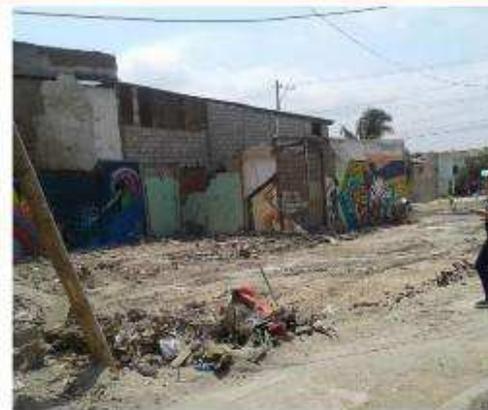
Demolida
