**UNIVERSIDAD LAICA “ELOY ALFARO” DE
MANABÍ
EXTENSIÓN CHONE**

**TRABAJO DE TITULACIÓN, MODALIDAD
PROYECTO DE INVESTIGACIÓN**

**“PROPUESTA DE ACCIONES PARA LA PRESERVACIÓN DEL
PATRIMONIO DE LOS BIENES PATRIMONIALES INMUEBLES DE
LOS CANTONES MANTA, PORTOVIEJO, SUCRE, JIPIJAPA Y
MONTECRISTI. CASOS DE ESTUDIO EDIFICIOS VARIOS”**

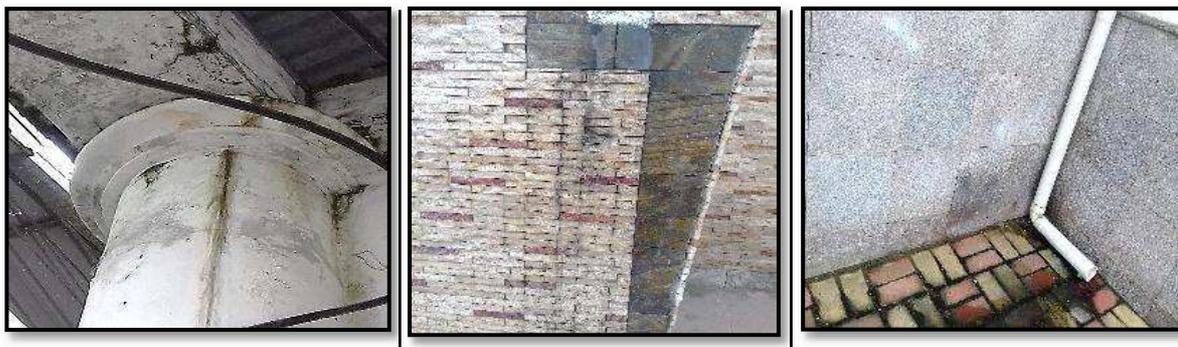
- **Humedad:** Se produce cuando hay presencia de agua en un porcentaje mayor al considerado como normal en un material o elemento constructivo, puede llegar a producir variaciones de las características físicas de dicho material (Figura 1). Se puede definir como la presencia de agua no deseada en estado líquido en lugares o periodos de tiempo variables. En esta cuestión las condiciones climáticas tienen un importante papel, ya que por ejemplo, la lluvia o las penetraciones del mar como procesos físicos, puede generar la aparición de humedad. Provoca patologías bien conocidas, como descomposiciones o disgregaciones de los materiales sobre los que se forma, efectos antiestéticos o desagradables (olores, manchas, cambios de olor, etc.) o ambientes perjudiciales para la salud, pero en muchas ocasiones la humedad es también el origen de lesiones constructivas más graves que pueden implicar un elevado riesgo. Por lo tanto, resulta conveniente conocer bien los distintos tipos de humedades que pueden afectar a una edificación. (Gili, 2004)

Figura 1: Humedad en Soportes Verticales, Enchapes y Paredes

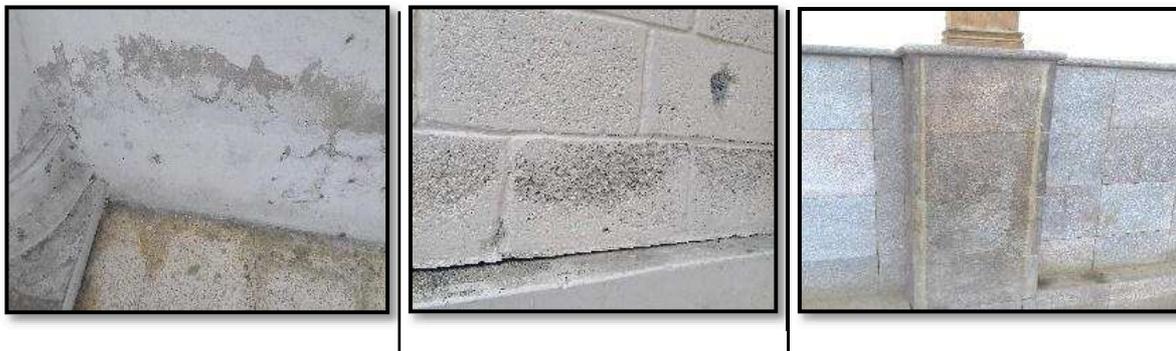
- **Erosión:** Es la pérdida o transformación superficial de un material y puede ser total o parcial. (Figura 2). Dentro de la erosión está la erosión atmosférica que es la producida por la acción física de los agentes atmosféricos. Generalmente se tratar de la degradación de materiales pétreos provocada por la succión de agua de lluvia

Figura 2: Erosión en Columnas y Paredes

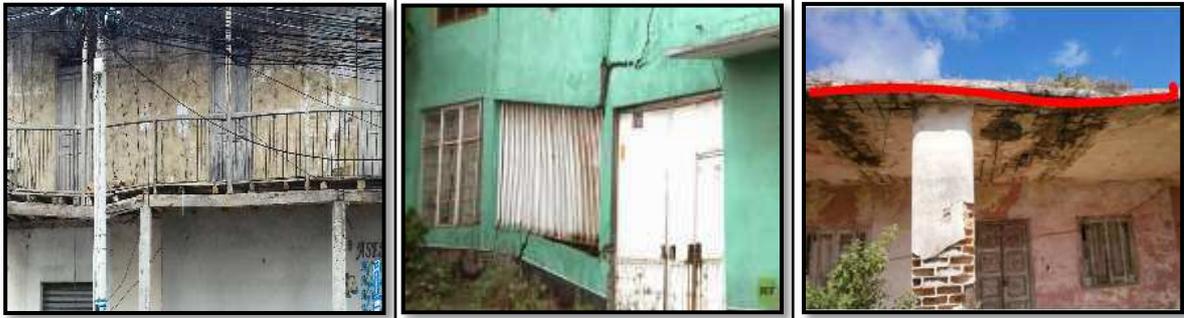
- **Deformaciones:** Son cualquier variación en la forma del material, sufrido tanto en elementos estructurales como de cerramientos y que ocurren como consecuencia de esfuerzos mecánicos (Figura 4). Estas lesiones pueden ser origen de lesiones secundarias como fisuras, grietas y desprendimientos. (Gili, 2004)

Figura 4: Múltiples Lesiones y Deformación Física y Estructural en la Edificación

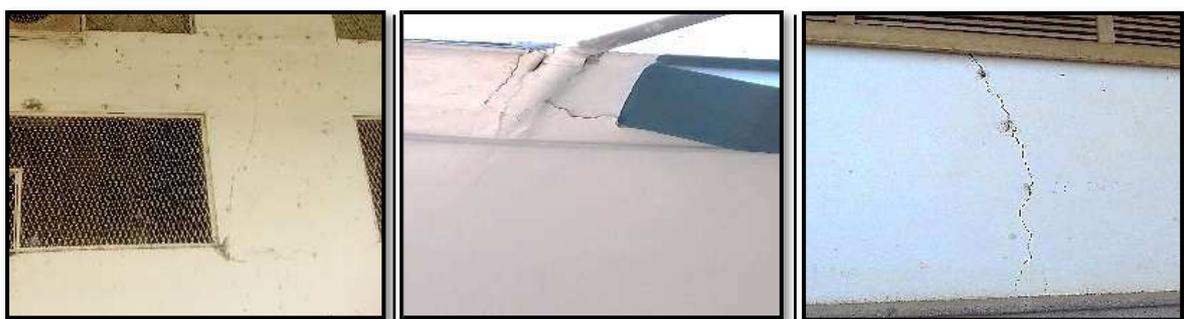
- **Fisuras:** Aberturas que en general tienen una anchura menor al milímetro y que afecta sólo la superficie o al acabado de un elemento constructivo (Figura 5). Aunque su sintomatología es similar a la de las grietas, su origen y evolución son distintos y en algunos casos se consideran una etapa previa a la aparición de grietas. Pueden ser originadas cuando existe una discontinuidad constructiva, falta de adherencia, por deformación, por movimientos de dilatación-contracción en el caso de enchapes, y por retracción en el caso de morteros.

Figura 5: Aparición de Fisuras

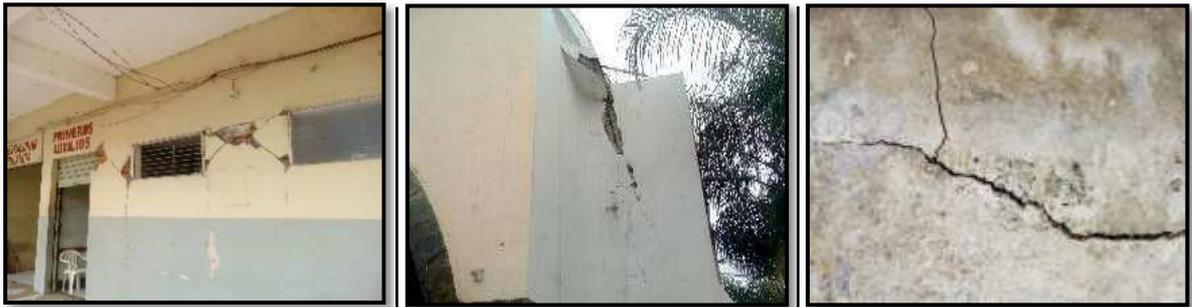
- **Grietas:** Se trata de aberturas con más de un milímetro de ancho que afectan a todo el espesor de un elemento constructivo, estructural o de cerramiento (Figura 6). Pueden ser originadas por exceso de carga producto de esfuerzos para la cual no ha sido diseñada la estructura o por dilataciones y contracciones, que son las grietas que afectan sobre todo a elementos de cerramientos de fachada o cubierta, pero que también pueden afectar las estructuras cuando no se prevén las juntas de dilatación. (Gili, 2004)

Figura 6: Grietas en diversas formas Verticales y Horizontales

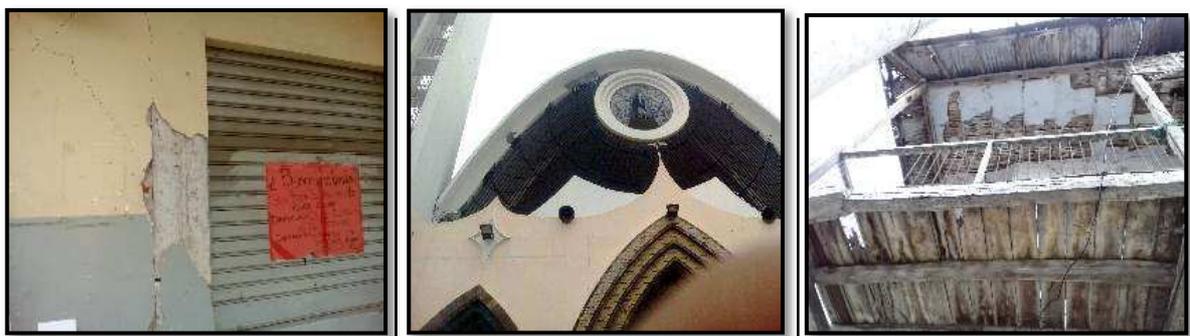
- **Desprendimientos:** Es la separación entre un material de acabado y el soporte al que está aplicado (Figura 7), por falta de adherencia entre ambos, y suelen producirse como consecuencias de otras lesiones previas, como humedad, deformaciones o grietas.

Figura 7: Desprendimientos en diferentes partes de las estructuras

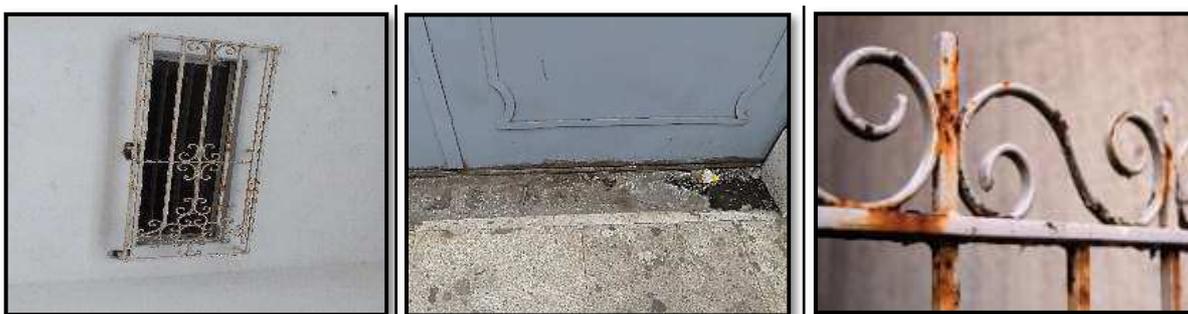
- **Oxidación y Corrosión:** Son un conjunto de transformaciones moleculares que tiene como consecuencia la pérdida de material en la superficie de metales como el hierro y el acero (Figura 8). Sus procesos patológicos son químicamente diferente, pero se consideran un solo grupo porque son prácticamente simultáneos y tienen una sintomatología muy similar (Gili, 2004).

Figura 8: Pérdidas de Material metálico debido a la Oxidación

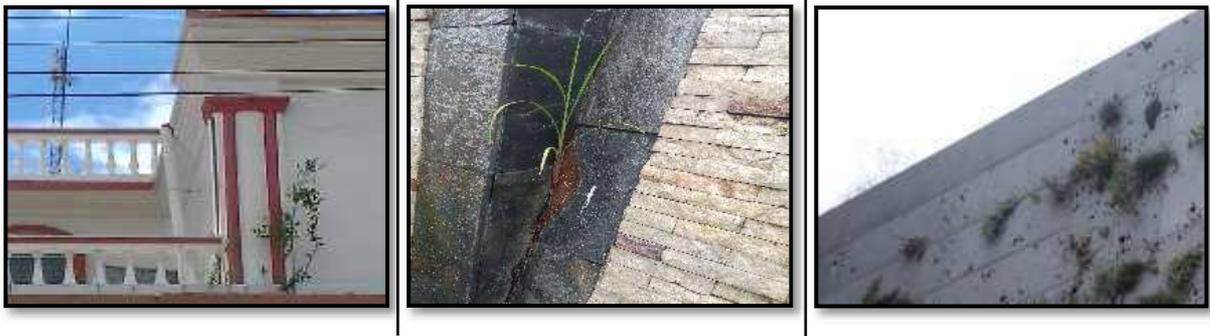
- **Organismos:** Tanto los organismos animales como vegetales pueden llegar a afectar la superficie de los materiales (Figura 9). Su proceso patológico es fundamentalmente químico, puesto que segregan sustancias que alteran la estructura química del material donde se alojan, pero también afectan al material en su estructura física. (Gili, 2004)

Figura 9: Aparición de organismos en Fachadas varias

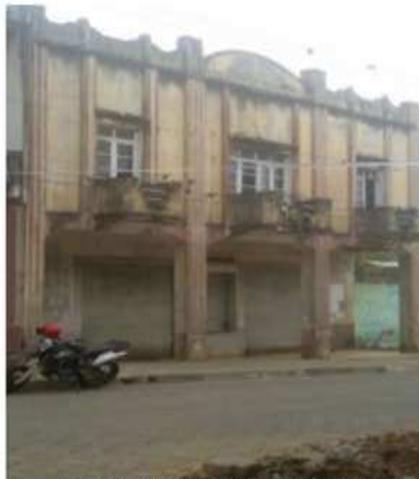
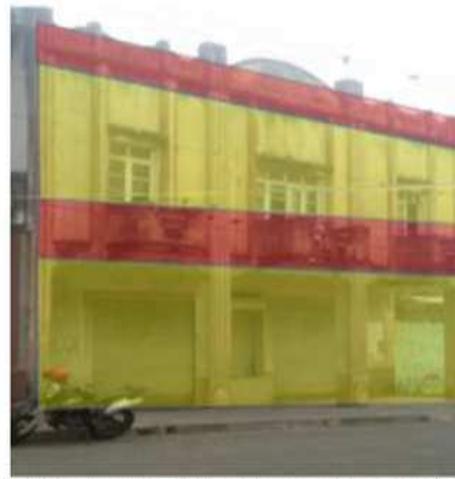
COOP. CAFETERA-JIJIJAPA (2016).

INSPECCION 2016 (antes del terremoto): Clasif. (MAL)
 40% en BUEN ESTADO TECNICO CONSTRUCTIVO
 60% en MAL ESTADO TECNICO CONSTRUCTIVO
 Indicador de Costo de Rehabilitación: 33,6 \$/m²
 Costo Total de Rehabilitación de 3931,2 \$

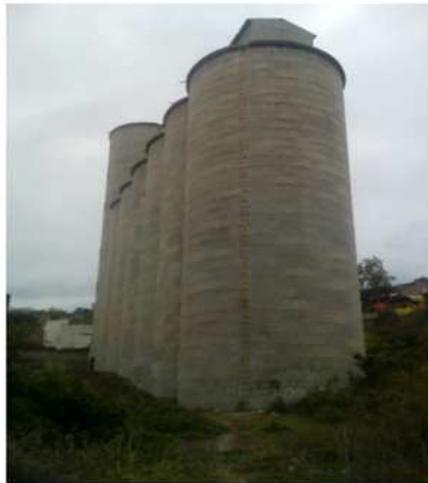
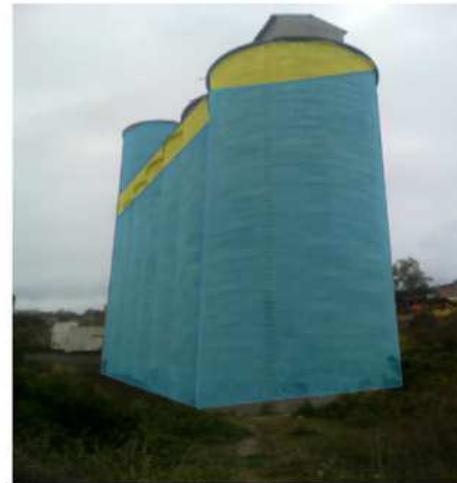
SILOS-JIPIJAPA (2016).

INSPECCION 2016 (antes del terremoto): Clasif. (BUENO)
 80% en BUEN ESTADO TECNICO CONSTRUCTIVO
 20% en MAL ESTADO TECNICO CONSTRUCTIVO
 Indicador de Costo de Rehabilitación: 11,2 \$/m²

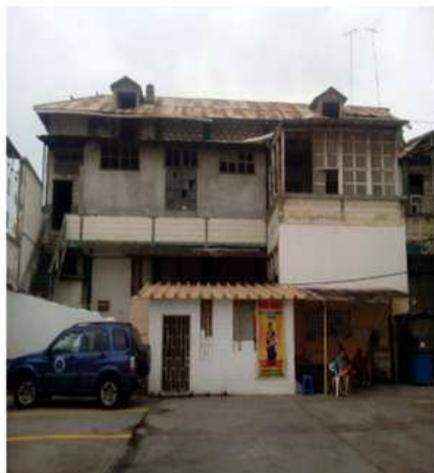
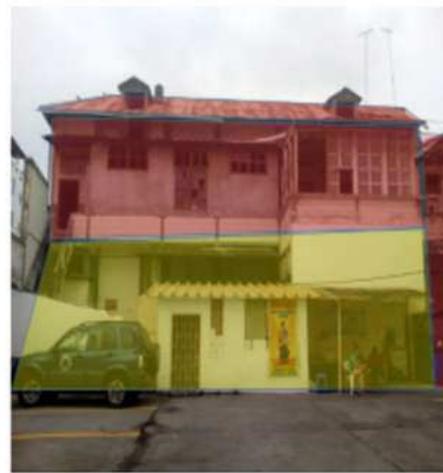
IESS-MANTA (2016).

INSPECCION 2016 (antes del terremoto): Clasif. (MAL)
 39% en BUEN ESTADO TECNICO CONSTRUCTIVO
 61% en MAL ESTADO TECNICO CONSTRUCTIVO
 Indicador de Costo de Rehabilitación: 34,16 \$/m²
 Costo Total de Rehabilitación de 7036,96 \$

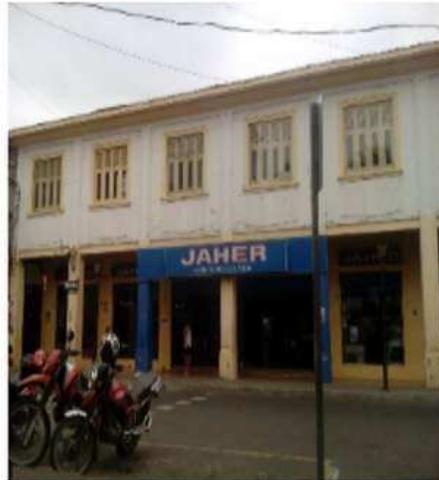
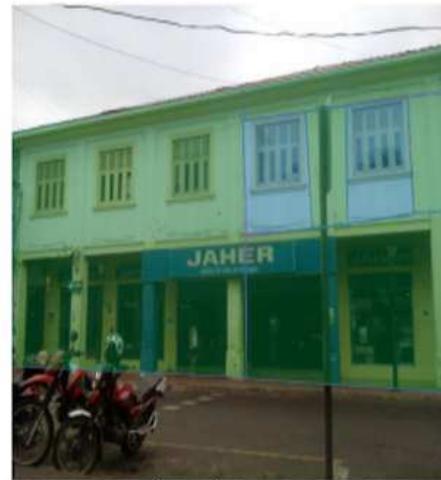
JAHER-MANTA (2016).

INSPECCION 2016 (antes del terremoto): Clasif. (MUY BUENO)
 99% en **BUEN ESTADO TECNICO CONSTRUCTIVO**
 1% en **MAL ESTADO TECNICO CONSTRUCTIVO**
 Indicador de Costo de Rehabilitación: 0,56 \$/m²
 Costo Total de Rehabilitación de 80,92 \$

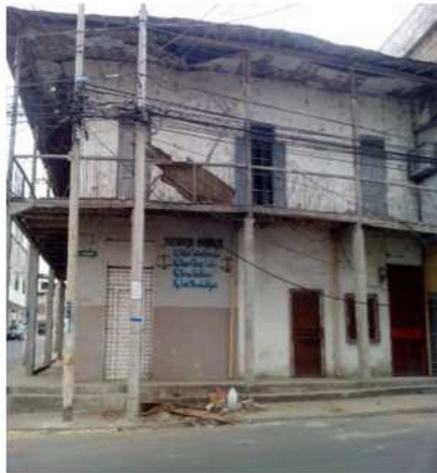
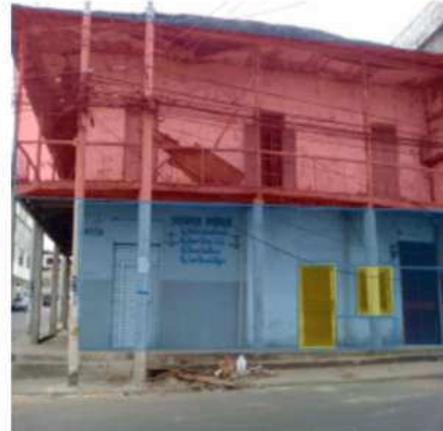
PANAMERICANA-MANTA (2016).

INSPECCION 2016 (antes del terremoto): Clasif. (MAL)
 39% en **BUEN ESTADO TECNICO CONSTRUCTIVO**
 61% en **MAL ESTADO TECNICO CONSTRUCTIVO**
 Indicador de Costo de Rehabilitación: 34,16 \$/m2
 Costo Total de Rehabilitación de 6968, 64 \$

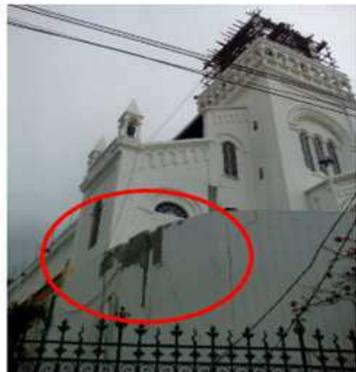
Fig. 1-Grietas y desprendimientos

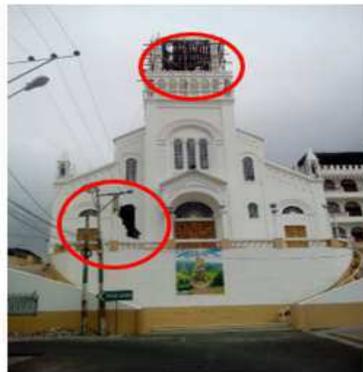
Fig. 2-Derrumbamientos

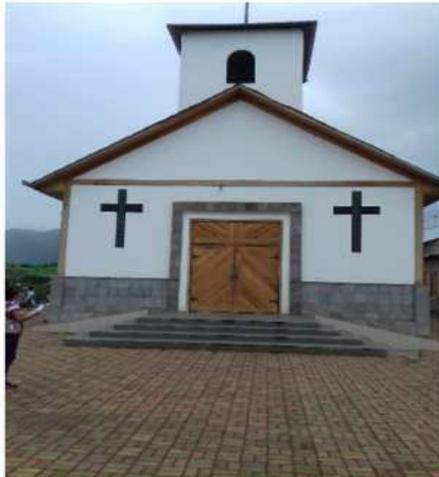
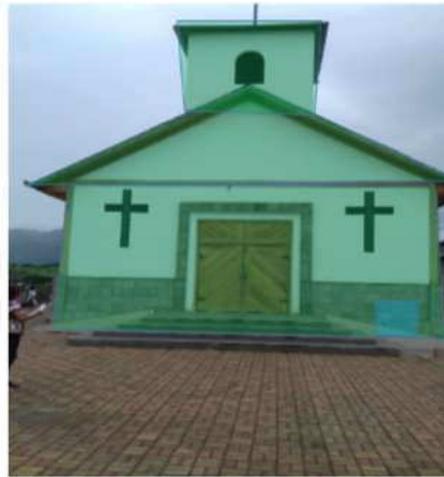
INSPECCION 2016 (antes del terremoto): Clasif. (MUY BUENO)
 99% en **BUEN ESTADO TECNICO CONSTRUCTIVO**
 1% en **MAL ESTADO TECNICO CONSTRUCTIVO**
 Indicador de Costo de Rehabilitación: 0,56 \$/m2
 Costo Total de Rehabilitación de 173,6 \$

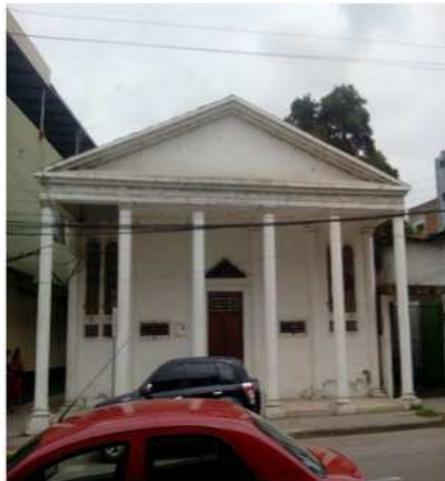
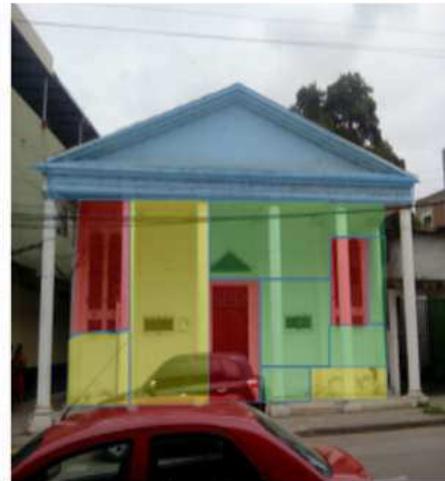
INSPECCION 2016 (antes del terremoto): Clasif. (BUENO)
79% en **BUEN ESTADO TECNICO CONSTRUCTIVO**
21% en **MAL ESTADO TECNICO CONSTRUCTIVO**
Indicador de Costo de Rehabilitación: 11,76 \$/m2
Costo Total de Rehabilitación de 1333,58 \$

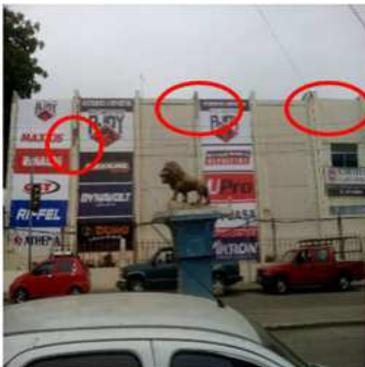
Fig. 2-Desprendimientos

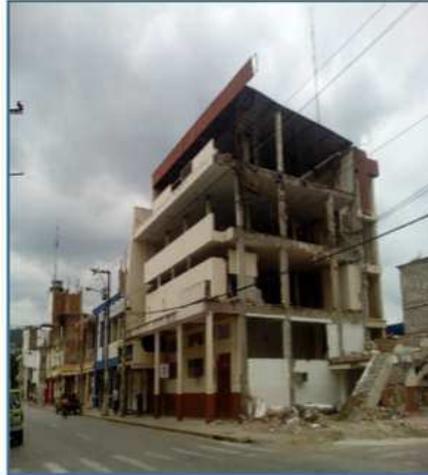
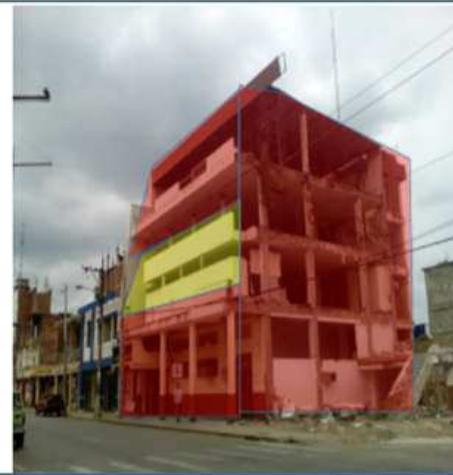
<p>INSPECCION 2016 (antes del terremoto): Clasif. (MUY BUENO) 91% en BUEN ESTADO TECNICO CONSTRUCTIVO 9% en MAL ESTADO TECNICO CONSTRUCTIVO Indicador de Costo de Rehabilitación: 5,04 \$/m2 Costo Total de Rehabilitación de 4136,83 \$</p>
<p>INSPECCION 2016 (después del terremoto): Clasif. (MAL) 39% en BUEN ESTADO TECNICO CONSTRUCTIVO 61% en MAL ESTADO TECNICO CONSTRUCTIVO Indicador de Costo de Rehabilitación: 34,16 \$/m2 Costo Total de Rehabilitación de 28038.53 \$</p>
<p>Comportamiento durante el terremoto: Avance del deterioro de 52% Aumento del Indicador de Costo Rehabilitación en 29,12 \$/m2 para un aumento de Costo Total de Rehabilitación de 23901.7 \$</p>
<p>Actuación constructiva: Rehabilitación pesada.</p>

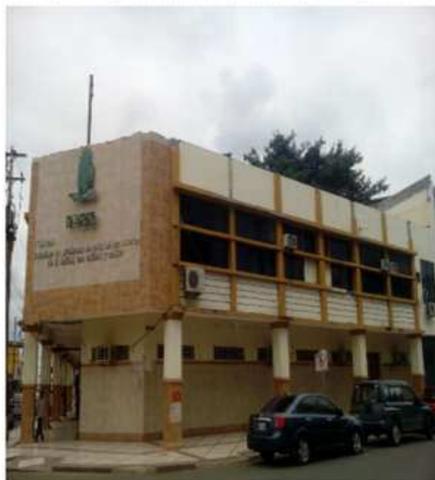
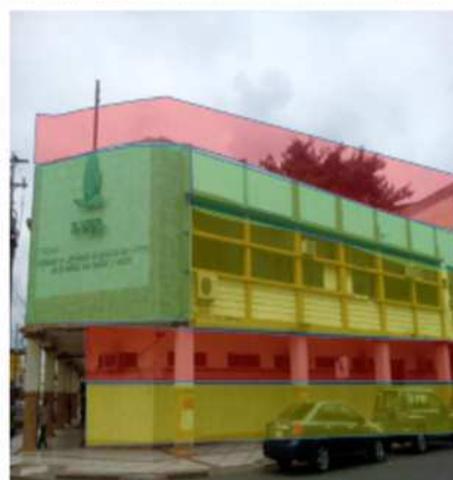
INSPECCION 2016 (antes del terremoto): Clasif. (MUY BUENO)
 99% en **BUEN ESTADO TECNICO CONSTRUCTIVO**
 1% en **MAL ESTADO TECNICO CONSTRUCTIVO**
 Indicador de Costo de Rehabilitación: 0,56 \$/m²
 Costo Total de Rehabilitación de 434,62 \$

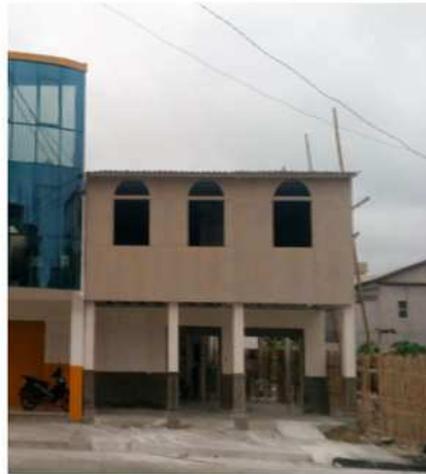
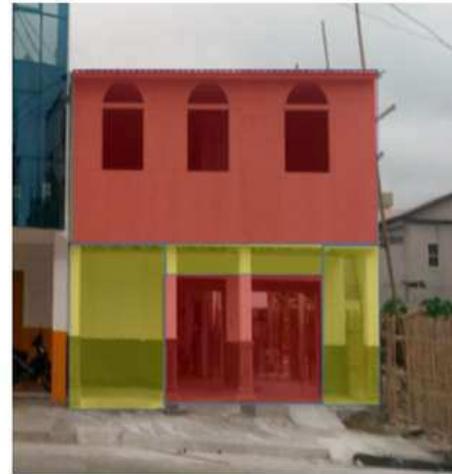
INSPECCION 2016 (antes del terremoto): Clasif. (BUENO)
 99% en **BUEN ESTADO TECNICO CONSTRUCTIVO**
 1% en **MAL ESTADO TECNICO CONSTRUCTIVO**
 Indicador de Costo de Rehabilitación: 0,56 \$/m2
 Costo Total de Rehabilitación de 60,48 \$

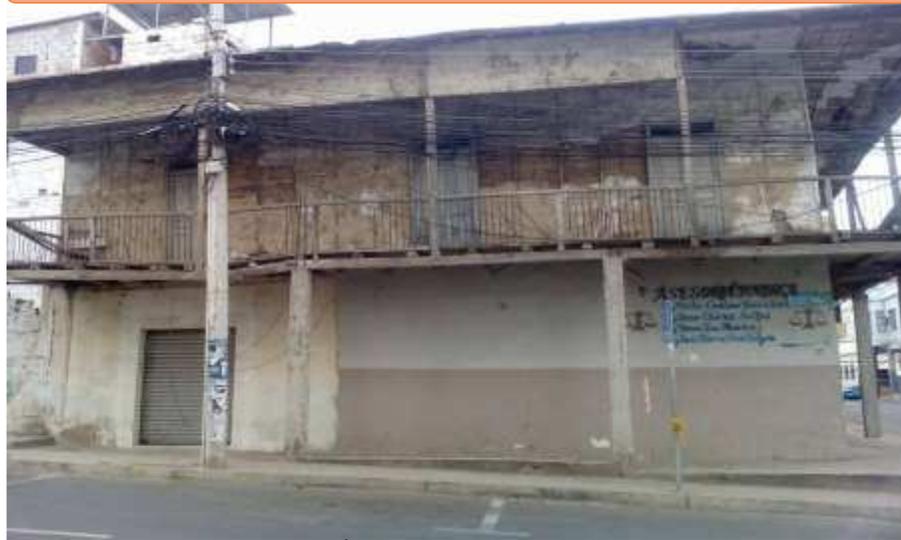
INSPECCIÓN 2016 (Antes del Terremoto): Clasificación (MAL ESTADO)
 39% en BUEN ESTADO TÉCNICO CONSTRUCTIVO
 61% en MAL ESTADO TÉCNICO CONSTRUCTIVO
 Indicador de Costo de Rehabilitación: 34,16 \$/m2
 Costo Total de Rehabilitación de 6968, 64 \$
