**UNIVERSIDAD LAICA “ELOY ALFARO” DE MANABÍ
EXTENSIÓN CHONE**

**TRABAJO DE TITULACIÓN, MODALIDAD
PROYECTO DE INVESTIGACIÓN**

**“PROPUESTA DE ACCIONES PARA LA PRESERVACIÓN DEL
PATRIMONIO DE LOS BIENES PATRIMONIALES INMUEBLES
DEL CANTÓN JAMA”**

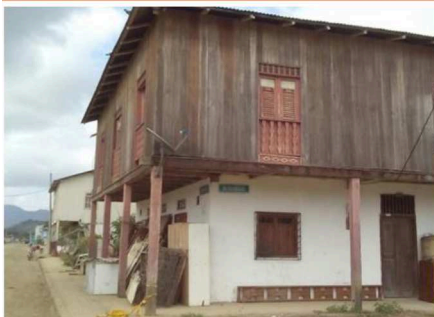
Fig 3. Presencia de manchas
