**UNIVERSIDAD LAICA “ELOY ALFARO” DE
MANABÍ EXTENSIÓN CHONE**

**TRABAJO DE TITULACIÓN, MODALIDAD PROYECTO
DE INVESTIGACIÓN**

**“PROPUESTA DE ACCIONES PARA LA
PRESERVACIÓN DEL PATRIMONIO DE LOS
BIENES PATRIMONIALES INMUEBLES DEL
CANTÓN PORTOVIEJO, PARROQUIA URBANA”**

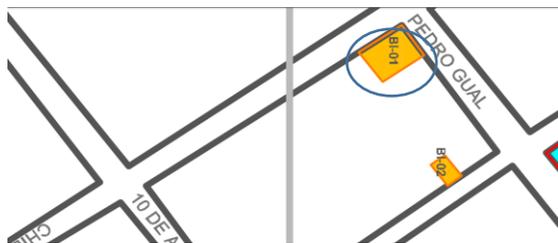
Figura 4: Suciedad

Actuación constructiva: Rehabilitación media

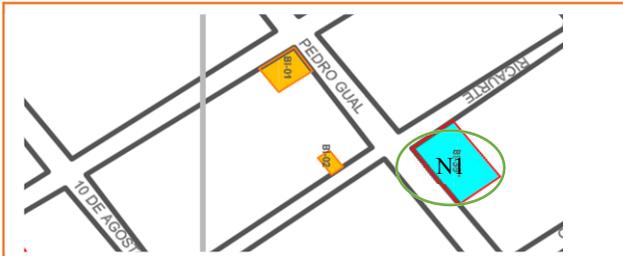
Figura 4: Grietas

Actuación constructiva: Rehabilitación media

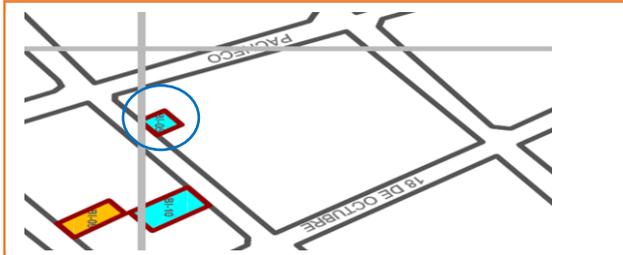
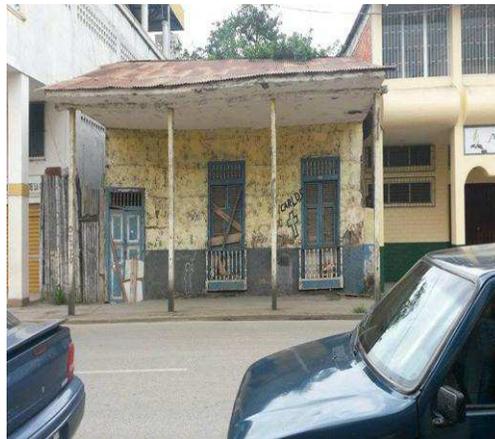
El inmueble estaba orientado hacia el este, contaba con una Tipología constructiva tradicional. Su cimentación, columnas, vigas, viguetas, entrepiso y estructura de la cubierta en su totalidad son de madera, vanos balaustrados y enmarcados, ventanas tipo chazas. Presentaba lesiones en la fachada de nivel (1,2,3) pero debido al terremoto estas aumentaron por lo que tuvo que ser demolida.

DEMOLIDA

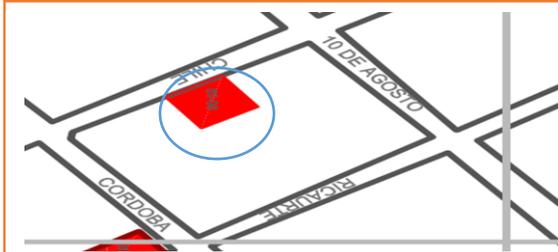
Figura 4: Sucedida

Actuación constructiva: Rehabilitación pesada

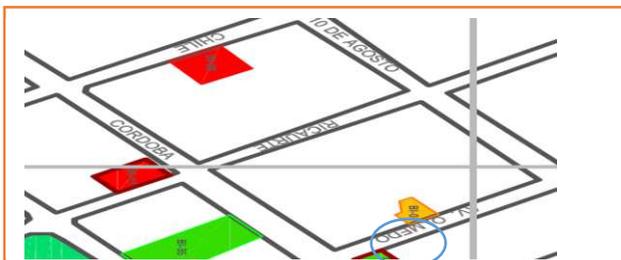
Figura 4: Mal estado de la capa protectora

Actuación constructiva: Rehabilitación media

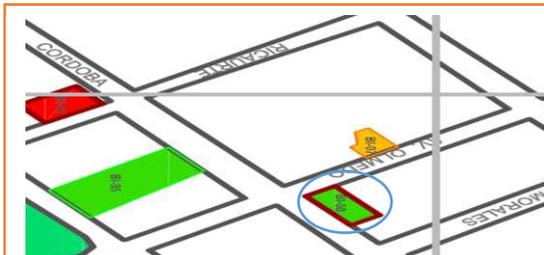
Figura 4: Mal estado de la capa de proteccion

El inmueble está orientado hacia el suroeste, cuenta con un sistema constructivo tradicional con cimentación a base de piedra y horcones de madera. Presenta tabiquerías de carpintería de ribera, compuestas con madera y caña tejida, y recubrimiento de enquinche y cemento. Presenta lesiones en la fachada de nivel 2, 3,4) como lo muestran las figuras (1,2,3,4) por lo que se encuentra en estado técnico constructivo muy bueno

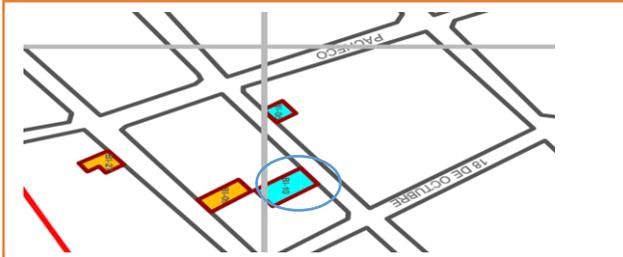
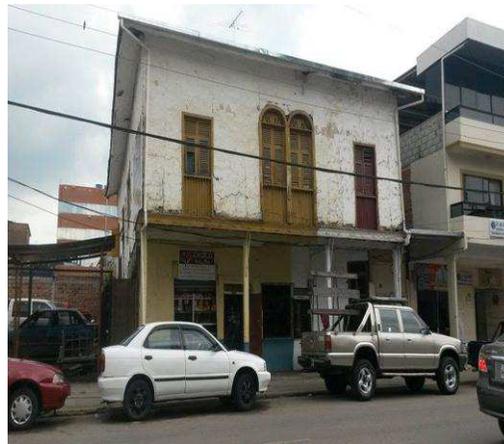
DEMOLIDADA

El inmueble estaba orientado hacia el norte, contaba con una Tipología constructiva tradicional. Su cimentación, columnas, vigas, viguetas, entepiso y estructura de la cubierta en su totalidad son de madera, vanos balaustrados y enmarcados, ventanas tipo chazas. Presentaba lesiones en la fachada de nivel (1, 2,3) pero debido al terremoto estas aumentaron por lo que tuvo que ser demolida.

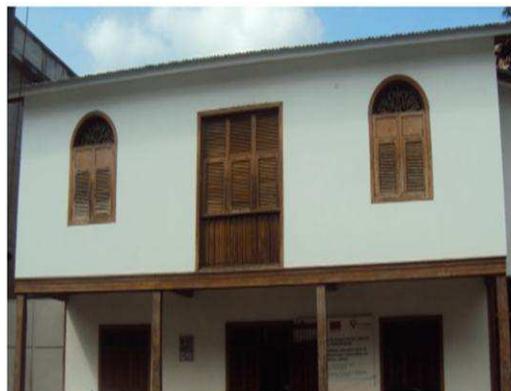
Figura 1: Suciedad

Actuación constructiva: Mantenimiento

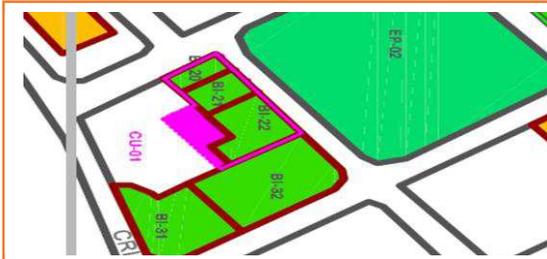
Figura 2: Perdida de color

El inmueble está orientado hacia el norte, La edificación se encuentra construida con materiales propios de la zona. Cimentación a base de piedra y horcones de madera, estructura de madera, tabiquerías compuestas con madera y caña picada, recubrimiento de quincha y cemento. Vanos balaustrados. Ventanas tipo chazas. Alto relieve rugoso en columnas y fachada superior... Presenta lesiones en la fachada de nivel (3,4) como lo muestran las figuras (1, 2, 3, 4) por lo que se encuentra en estado técnico constructivo Muy bueno

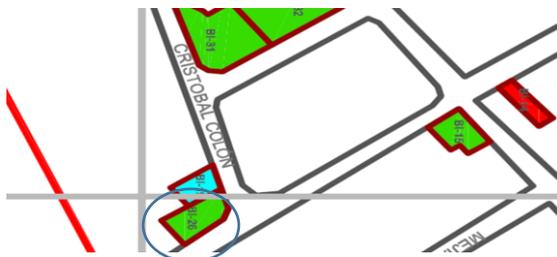
Figura 4: Mal estado de la capa protectora

El inmueble está orientado hacia el noreste, La edificación posee sistema constructivo moderno con materiales como el hormigón, ladrillo y vidrio; por otro lado también posee materiales de sistemas tradicionales como entrepiso, escalera interna, puertas interiores de madera. Presenta lesiones en la fachada de nivel (3,4) como lo muestran las figuras (1, 2,3,4) por lo que se encuentra en estado técnico constructivo Bueno

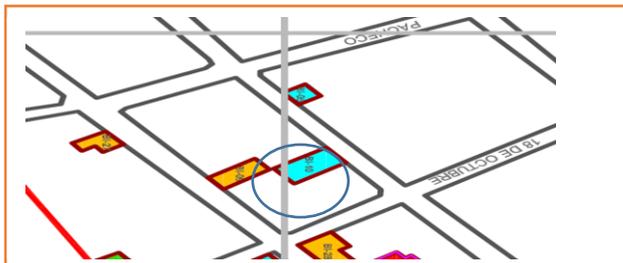
Figura 4: Grietas

Actuación constructiva: Rehabilitación pesada

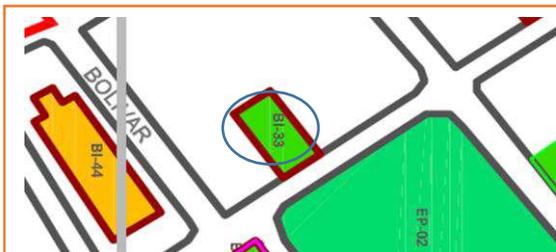
Figura 4: Mal estado de la capa de proteccion

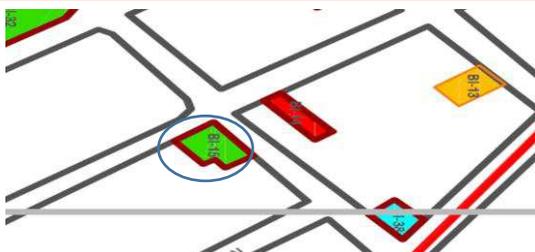
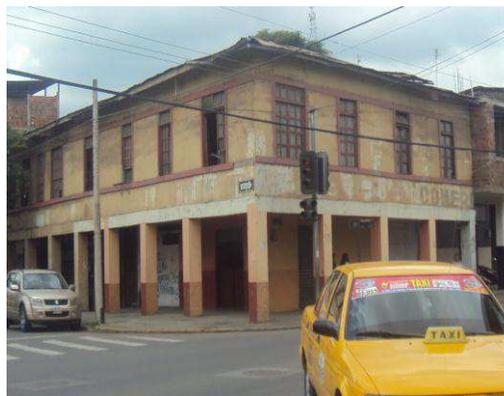
DEMOLIDADA

Inspección antes del terremoto del 2016: Clasif ETC: (Regular)
59% ETC en buen estado técnico constructivo.
41% ETC en mal estado técnico constructivo.
Indicador de costo de rehabilitación (23,25\$/m²)
Costo total de rehabilitación (\$5676,92).

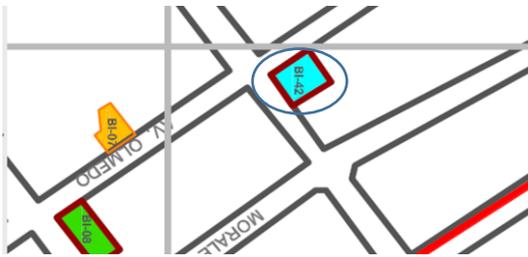
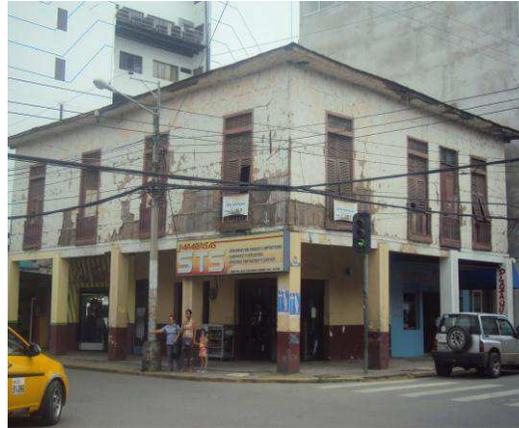
DEMOLIDA

Inspección antes del terremoto del 2016: Clasif ETC: (Mal)
40% ETC en buen estado técnico constructivo.
60% ETC en mal estado técnico constructivo.
Indicador de costo de rehabilitación (34,02\$/m²)
Costo total de rehabilitación (\$5939,89).

El inmueble estaba orientado hacia el suroeste. En su construcción se utilizaron materiales de la zona como la piedra para la cimentación y sustentos estructurales, madera para la conformación de la estructura portante, paredes de tabiquería de madera, y todos los elementos complementarios como vigas, soleras, pies derechos, cerchas, etc., la cubierta es de zinc. Presentaba lesiones en la fachada de nivel (1, 2, 3,4) pero debido al terremoto estas aumentaron por lo que tuvo que ser demolida.
