**UNIVERSIDAD LAICA “ELOY ALFARO” DE MANABÍ
EXTENSIÓN CHONE**

CARRERA DE INGENIERÍA CIVIL

**“PROPUESTA DE ACCIONES PARA LA PRESERVACIÓN DEL
PATRIMONIO DE LOS BIENES PATRIMONIALES INMUEBLES
DEL CANTÓN MONTECRISTI”**

2016

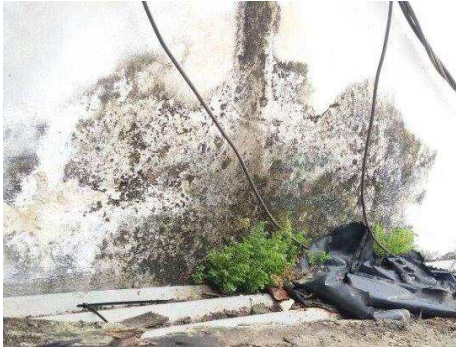
Figura 1.3.- Lesión por humedad.
Fuente la autora.

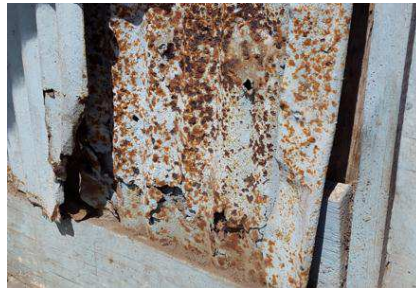
Figura 1.5.- Lesión física por erosión atmosférica. Fuente la autora.

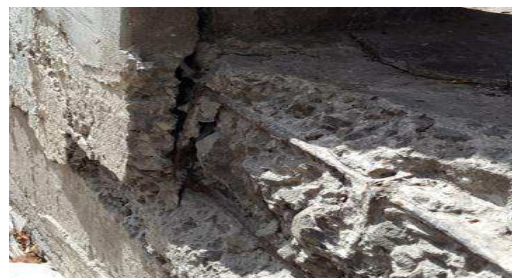
Figura 1.10.- Lesión mecánica por erosión. Fuente la autora.

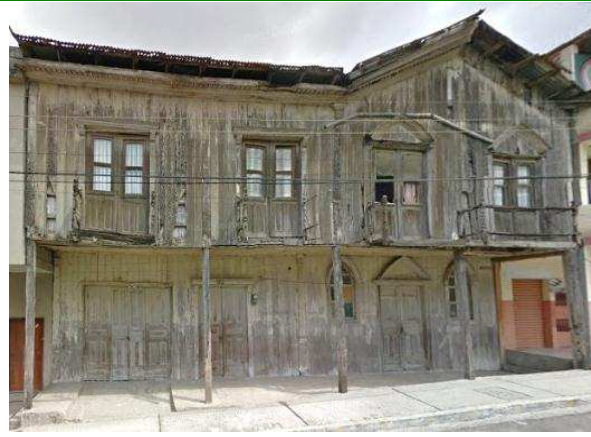
Presenta un MAL ETC, y varios tipos de lesiones, como: Suciedades (Figura 3.14, 3.16 y 3.20), Ataque de insectos a la madera (Figura 3.15 y 3.18), Erosión Física (Figura 3.17) Desplomes (Figura 3.20), Corrosión (Figura 3.20), Vegetación (3.19)

Figura 3.10.- Fachada Vivienda IBI-13-09-50-000-000002 – Perteneciente a la 1era Evaluación.

COMPARACIÓN
Comportamiento C.: Se mantiene
Diferencia en (%): -1,29%
Diferencia del ICR (\$/m²): 0,50
Diferencia del CTR (\$): 63,28
Actuación constructiva: Rehabilitación Pesada

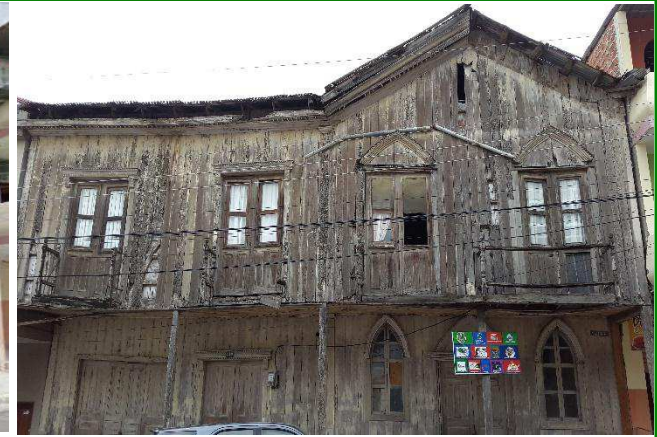
Figura 3.11.- Fachada Vivienda IBI-13-09-50-000-000002 – Perteneciente a la 2da Evaluación

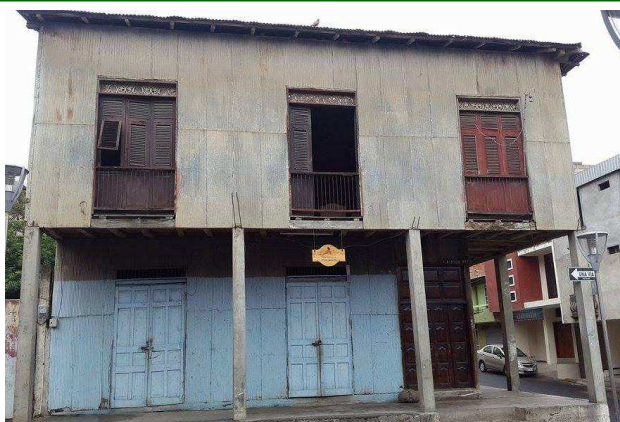
Código: IBI-13-09-50-000-000004
Localización: Manabí, Montecristi, (Cabecera Cantonal)
Época de Construcción: Siglo XIX (1800 - 1899).
Nº Fachadas: 2 (Fachada Secundaria Anexo 4)
Fachada Principal: está localizada al suroeste de la ciudad. Posee paredes de caña chancada (picada) revestidas con hojas de zinc en planta alta y baja; puertas y ventanas de madera; columnas de horcones de madera revestidos con hormigón armado; vigas, viguetas, entrepiso, estructura de cubierta y dinteles de madera. Presenta BUEN ETC, y varias lesiones, como: Erosiones (Figura 3.25, 3.30), Corrosión y Oxidación (Figura 3.26 y 3.30), Suciedades (Figura 3.28), Ataques de insectos a la madera (Figura 3.27, 3.29, 3.31)

Figura 3.21.- Fachada Principal Vivienda IBI-13-09-50-000-000004 – Perteneciente a la 1era Evaluación

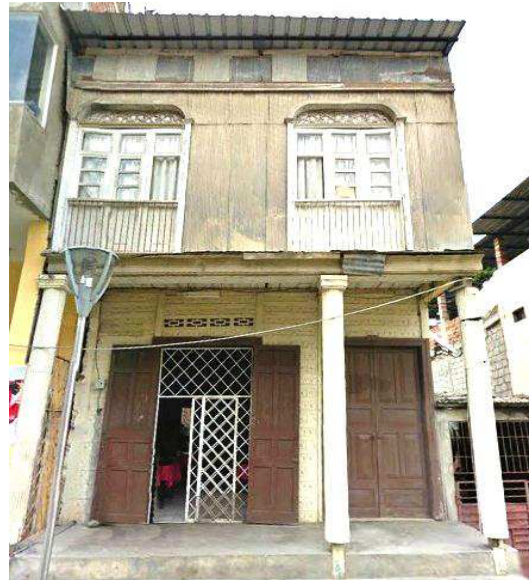
Presenta un BUEN ETC, y algunas lesiones, como: Desprendimiento de pintura (Figura 3.34), Ataque de insectos a la madera (Figura 3.35), Corrosión (Figura 3.36), Grietas (Figura 3.37). Suciedad (Figura 3.38).

Figura 3.32.- Fachada Vivienda IBI-13-09-50-000-000005 – Perteneciente a la 1era Evaluación

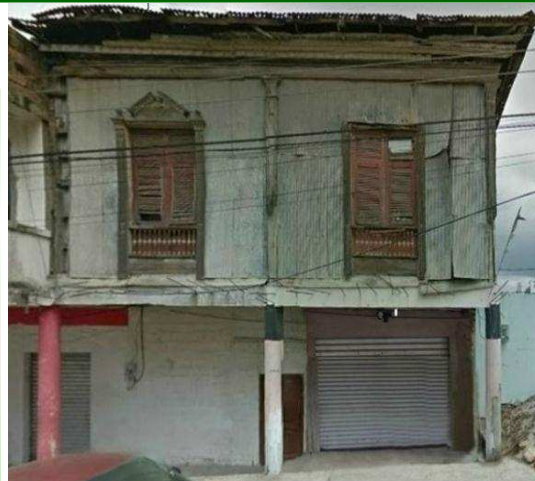
Figura 3.41.- Fachada Vivienda IBI-13-09-50-000-000006 – Perteneciente a la 1era Evaluación

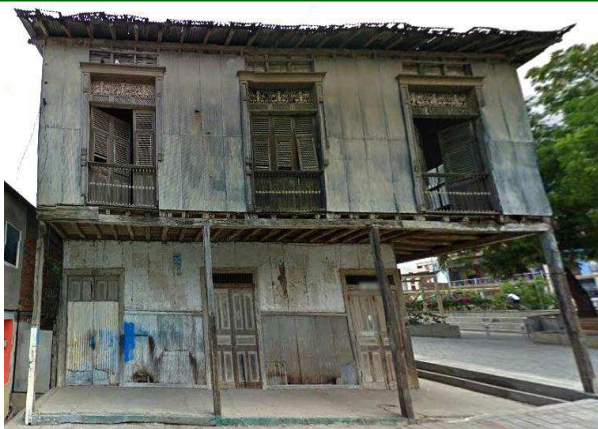
Figura 3.51.- Fachada Principal Vivienda IBI-13-09-50-000-000008 – Perteneciente a la 1era Evaluación

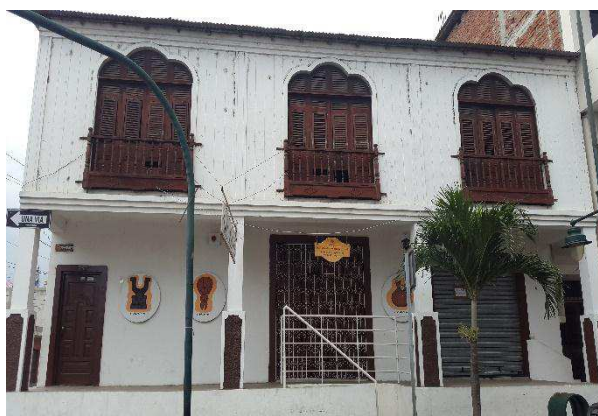
Fachada Principal: está localizada al suroeste de la ciudad. Posee paredes de tablonetes de madera en planta alta y de ladrillo macizo en planta baja; puerta y portón de madera en planta baja; ventanas de madera grandes balconeras. Presenta MUY BUEN ETC, con lesiones como: Fisuras (Figura 3.65 y 3.66), Suciedad (Figura 3.67 y 3.69), Descoloración (Figura 3.67 y 3.68), Desprendimiento de la pintura (Figura 3.69)

Figura 3.63. Fachada Principal Vivienda IBI-13-09-50-000-000009 – Perteneciente a la 1era Evaluación

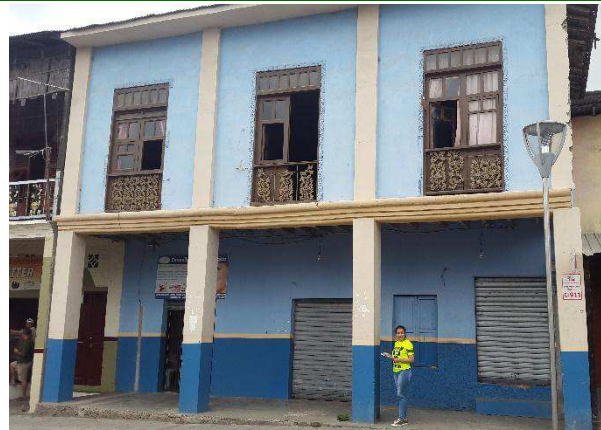
Figura 3.72.- Fachada Vivienda IBI-13-09-50-000-000010 – Perteneciente a la 1era Evaluación

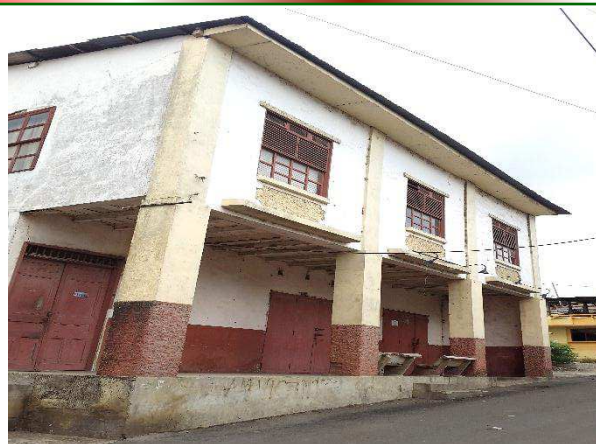
Código: IBI-13-09-50-000-000011
Localización: Manabí, Montecristi, (Cabecera Cantonal)
Época de Construcción: Siglo XIX (1800 - 1899).
Fachadas: 2 (Fachada Secundaria Anexo 7)
Fachada Principal: está localizada al suroeste de la ciudad. Posee cimentación a base de horcones de madera recubiertas con ladrillo y revestidas con mortero; paredes de caña chancada (picada) revestidas con mortero (enlucido); ventanas de madera con acabado y cristales simples; vigas, viguetas, entepiso y estructura de la cubierta en su totalidad son de madera.
 Presenta BUEN ETC, con lesiones como: Grietas (Figura 3.82), Suciedad (Figura 3.83, 3.84, 3.85, 3.87, 3.88, 3.89, 3.90), Descoloración (Figura 3.88), Corrosión (Figura 3.86)

Figura 3.80.- Fachada Principal Vivienda IBI-13-09-50-000-000011 – Perteneciente a la 1era Evaluación

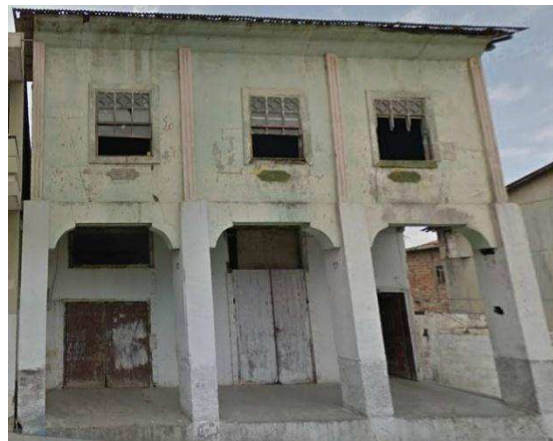
Época de Construcción: Siglo XIX (1800 - 1899). La vivienda está localizada al suroeste de la ciudad. Cuenta con cimentación a base de horcones de madera; vigas, viguetas, entepiso y estructura de la cubierta en su totalidad de madera. Presenta un INSERVIBLE ETC, y varios tipos de lesiones, como: Desplomes (Figura 3.95, 3.101, 3.104, 3.105, 3.106, 3.108, 3.109), Suciedad (Figura 3.96, 3.100, 3.101, 3.102, 3.105, 3.105, 3.108), Erosiones (Figura 3.97, 3.98, 3.101), Grietas (Figura 3.100, 3.103), Vegetación (Figura 3.99), entre otras.

Figura 3.93.- Fachada Vivienda IBI-13-09-50-000-000012 - Perteneciente a la 1era Evaluación

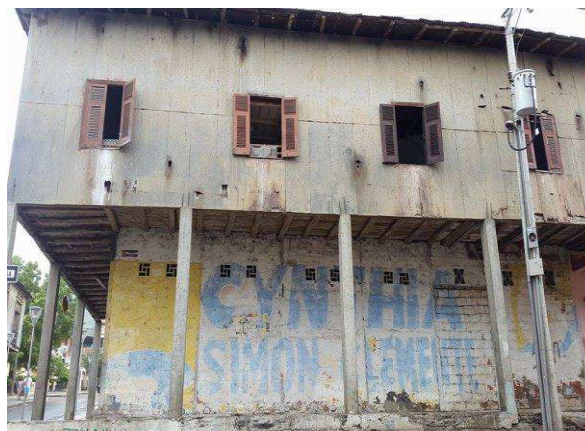
Código: IBI-13-09-50-000-000004
Localización: Manabí, Montecristi, (Cabecera Cantonal)
Época de Construcción: Siglo XIX (1800 - 1899).
Fachada Secundaria: está localizada al suroeste de la ciudad. Posee paredes de caña chancada (picada) revestidas con hojas de zinc en planta alta y paredes de mampostería en planta baja; ventanas simples con persianas y filos de madera; columnas de horcones de madera revestidos con hormigón armado; vigas, viguetas, entrepiso, estructura de cubierta y dinteles de madera.
 Presenta un REGULAR ETC, y varios tipos de lesiones, como: Suciedades (Figura 4.5, 4.7, 4.8, 4.9), Animales (Figura 4.5), Desprendimiento (Figura 4.6), Erosión Física (Figura 4.10 y 4.11), Desplomes (Figura 4.7), Corrosión (Figura 4.7, 4.9, 4.11)

Figura 4.1.- Fachada Secundaria Vivienda IBI-13-09-50-000-000004 – Perteneciente a la 1era

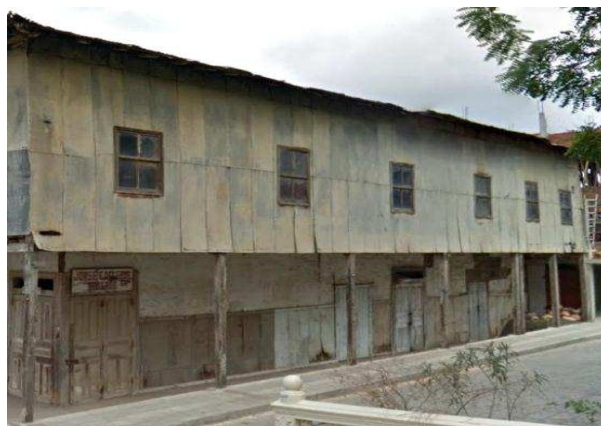
Presenta MAL ETC, y varios lesiones, como: Vegetación (Figura 5.5), Desplome (Figura 5.7, 5.10), Suciedad (Figura 5.6, 5.8, 5.10, 5.11, 5.13), Humedad (Figura 5.8), Desprendimiento (Figura 5.12), Corrosión (Figura 5.9, 5.13, 5.14), Grietas (Figura 5.8, 5.11, 5.15)

Figura 5.1.- Fachada Secundaria Vivienda IBI-13-09-50-000-000008 – Perteneciente a la 1era Evaluación

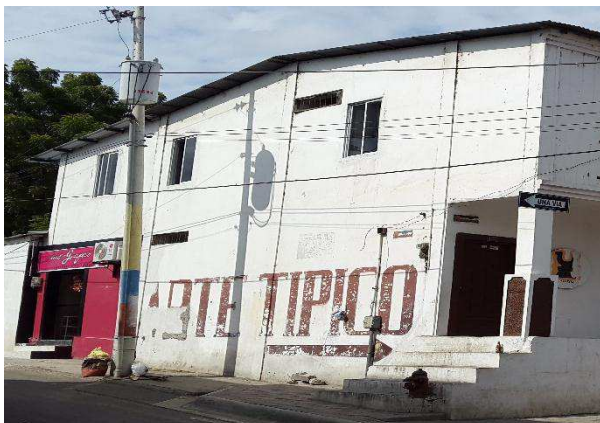
Figura 6.1.- Fachada Secundaria Vivienda IBI-13-09-50-000-000009 – Perteneciente a la 1era Evaluación

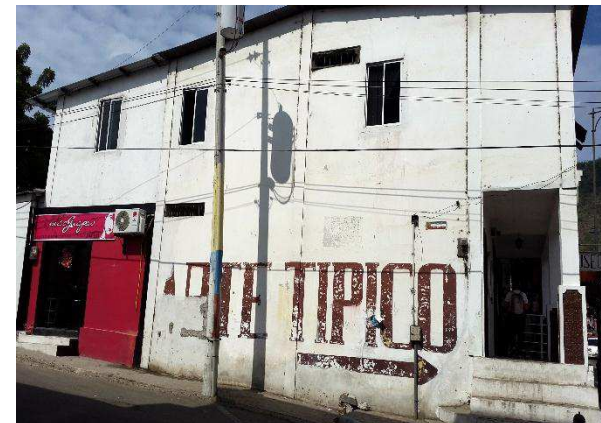
Figura 6.2.- Fachada Secundaria Vivienda IBI-13-09-50-000-000009 – Perteneciente a la 2da Evaluación

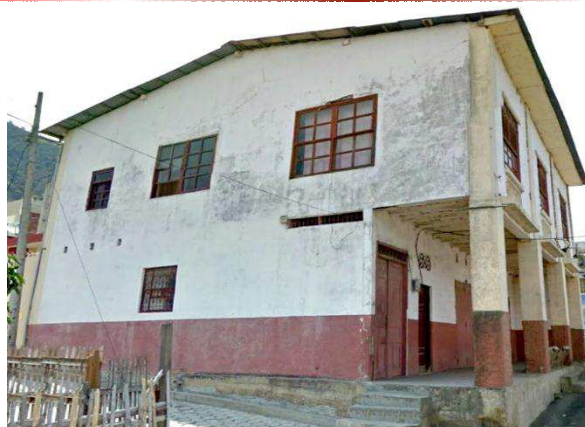
Figura 7.1.- Fachada Secundaria Vivienda IBI-13-09-50-000-000011 – Perteneciente a la 1era Evaluación
