UNIVERSIDAD LAICA “ELOY ALFARO” DE MANABÍ

CARRERA: INGENIERIA CIVIL

**“PROPUESTA DE ACCIONES PARA LA
PRESERVACIÓN DEL PATRIMONIO DE LOS BIENES
PATRIMONIALES INMUEBLES DEL CANTÓN SUCRE,
PARROQUIA BAHÍA ZONA SUR Y PARROQUIA SAN
ISIDRO.”**

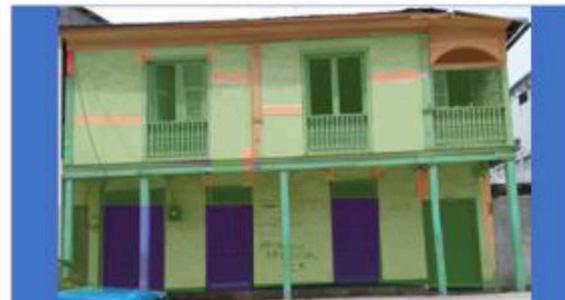
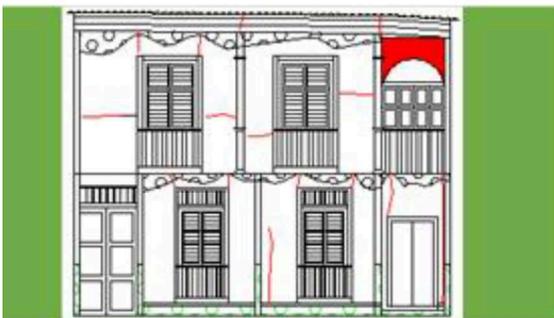
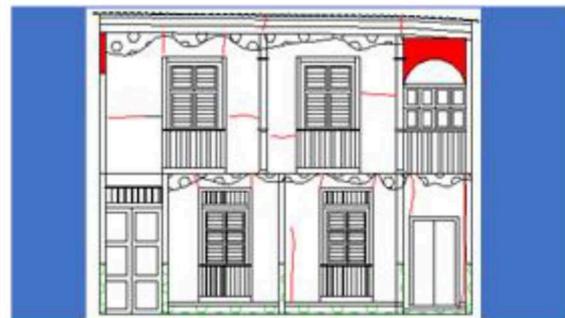
Lesiones después del sismo: fig.1 rotura de pieza, fig.2 fisuras

Puntuación 10,03, ETC= 62%
Actuación constructiva: Rehabilitación Ligera
Área = 88 m²
ICR= 25,23 CTR= 2219,93

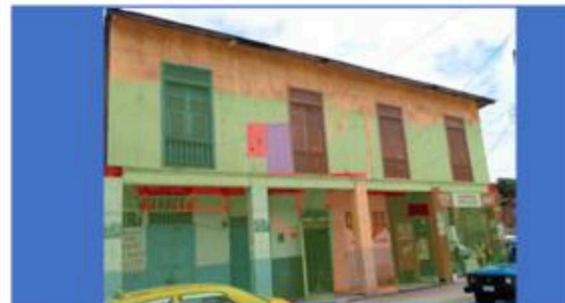
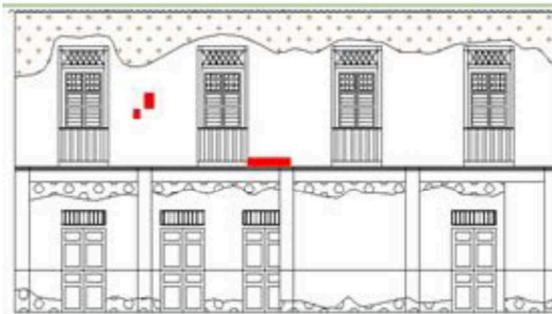
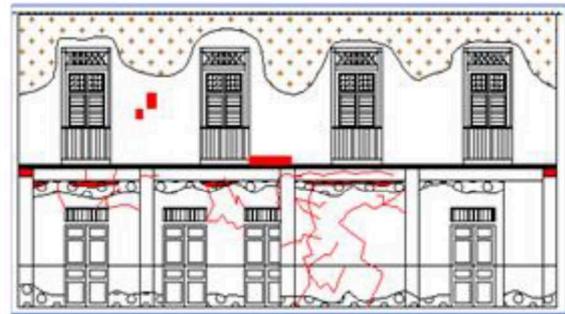
Lesiones después del sismo: fig.1 rotura de pieza, fig.2 y fig.4 desprendimientos, fig.3 fisuras y grietas.

Puntuación 10.16 ETC= 63%
 Actuación constructiva: Rehabilitación Ligera
 Área = 148 m²
 ICR = 24.56 CTR= 3635.28

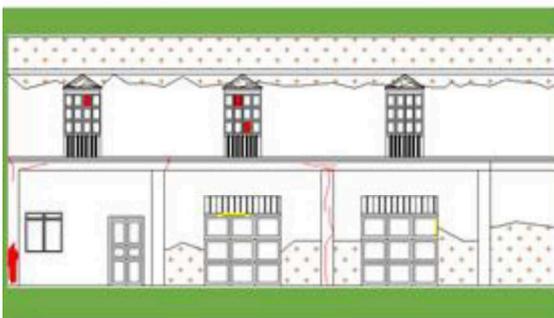
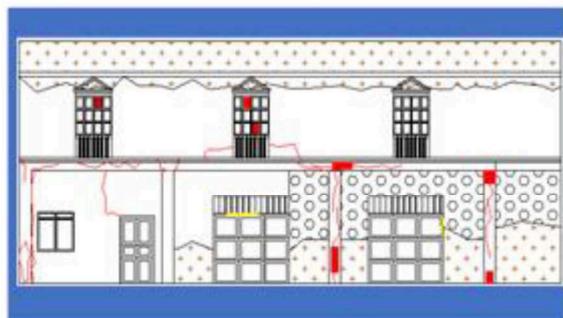
Lesiones después del sismo: fig.1 desprendimiento, fig.2 grietas, fig.3 fisuras, deformaciones y desprendimiento, fig.4 fisuras.

Puntuación 5,84 ETC= 36%
 Actuación constructiva: Rehabilitación pesada
 Área = 135 m²
 ICR= 42,49 CTR= 5735,72

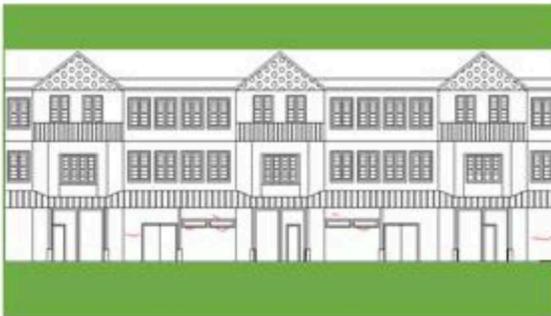
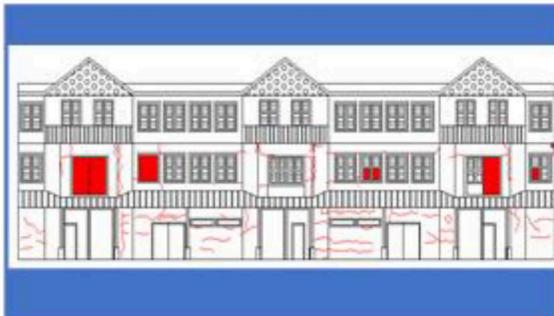
Lesiones después del sismo: fig.1 y fig.3 grietas fig. 2 desplomes y desencajajes.

Puntuación 16,08 ETC= 99%
Actuación constructiva: Mantenimiento
Área = 369 m²
ICR = 0,66 CTR= 244,96

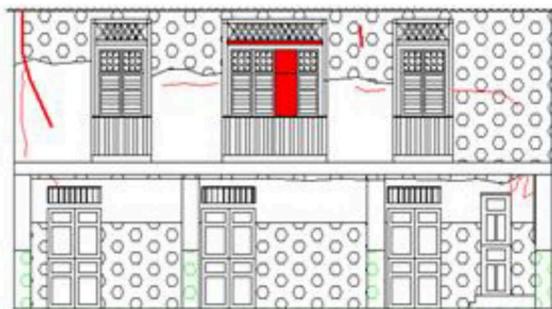
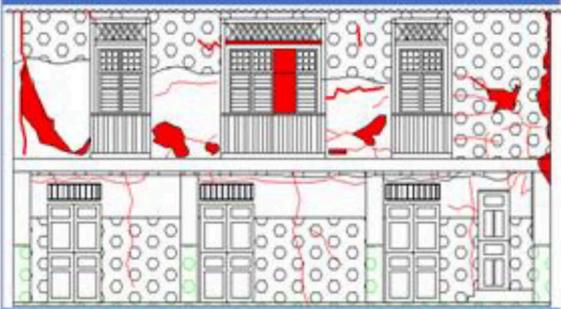
Lesiones después del sismo: fig.1, 3 y 4 desprendimiento, fig.2 fisura.

Puntuación 7,06 ETC= 44%
 Actuación constructiva: Rehabilitación media
 Área = 104
 ICR= 37,18 CTR= 3791,95

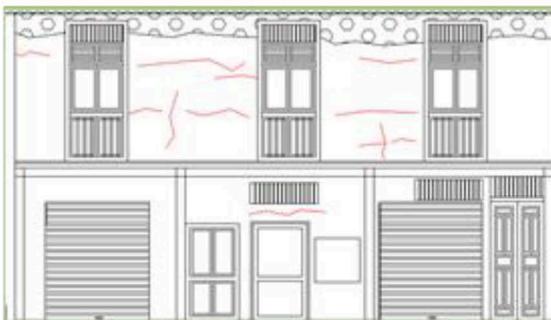
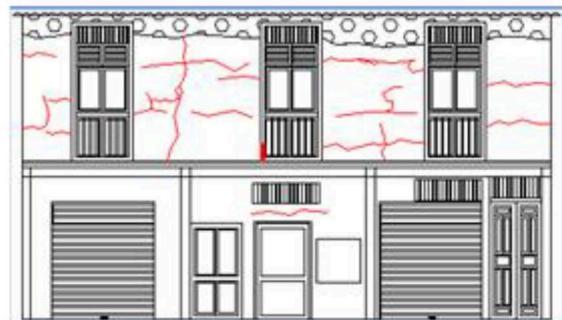
Lesiones después del sismo: fisuras verticales y horizontales fig.1 ,2 , 3, 4.

Puntuación 10,33 ETC= 64%
 Actuación constructiva: Rehabilitación ligera
 Área = 84 m²
 ICR= 23,90 CTR= 2007,50

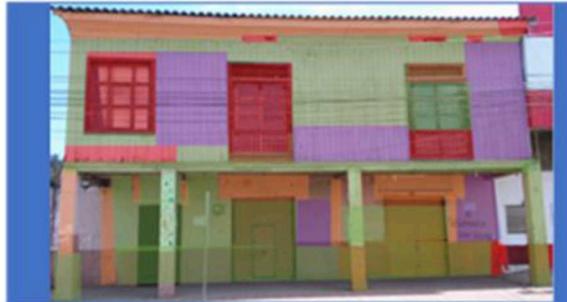
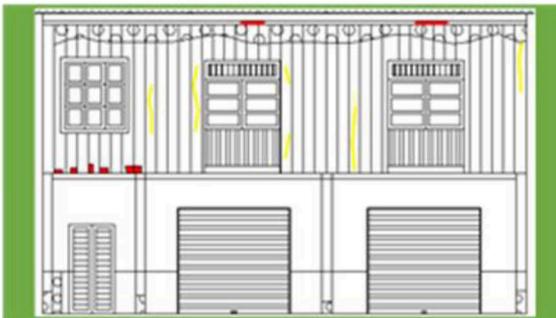
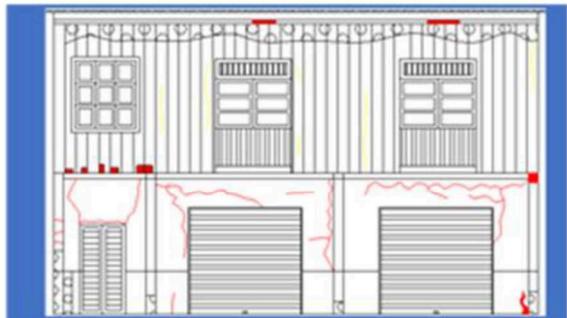
Lesiones después del sismo: fig.1,2 y 3 fisuras, fig.4 grietas

Puntuación 11,54 ETC=71%
Actuación constructiva: Rehabilitación Ligera
Área = 104m²
ICR = 19.25 CTR= 2002.19

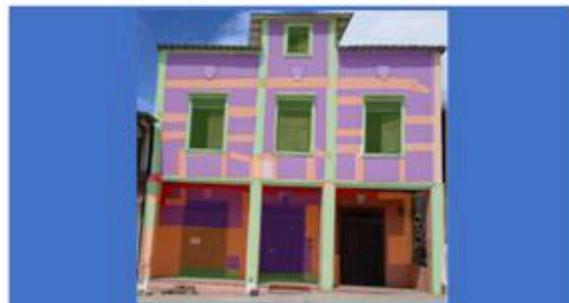
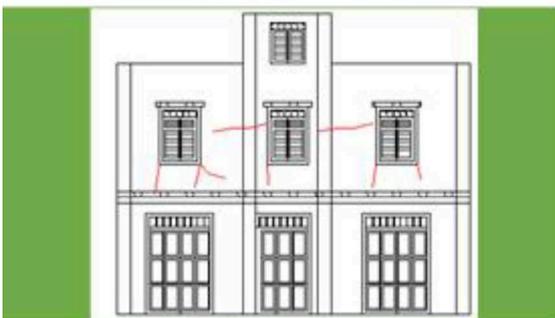
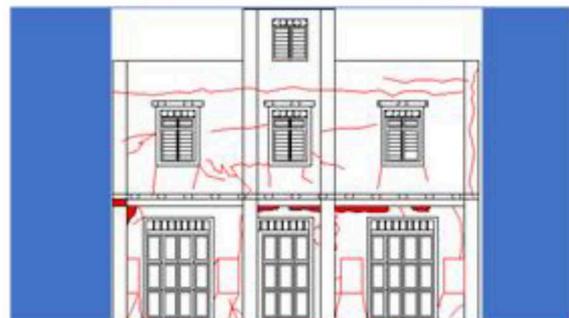
Lesiones después del sismo: (fig.1, fig.2 y fig.3) desprendimientos y fisuras horizontales y verticales

Puntuación 13,80 ETC= 85%
 Actuación constructiva: Mantenimiento
 Área = 82 m²
 ICR = 9.96 CTR= 816.54

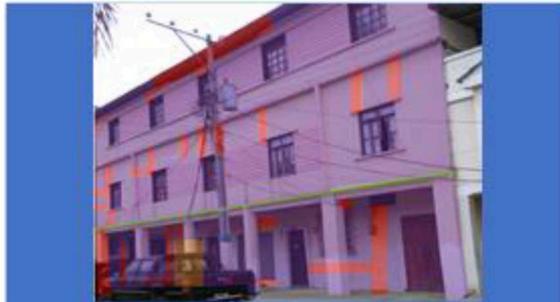
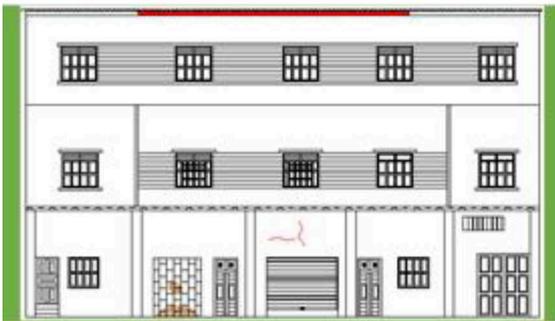
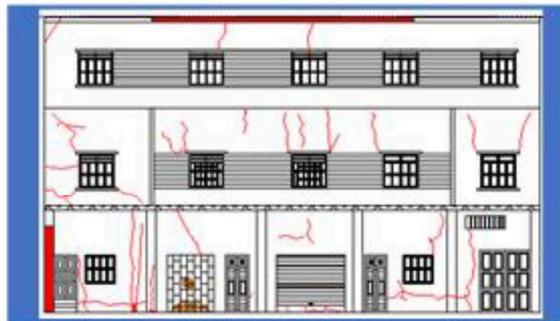
Lesiones después del sismo: (fig.1, fig.2, fig.3) fisuras y grietas, (fig.2, fig.3) erosión causada por el sismo.

Puntuación 15,39 ETC=95%
 Actuación constructiva: Mantenimiento
 Área = 280 m²
 ICR = 3.32 CTR= 929.40

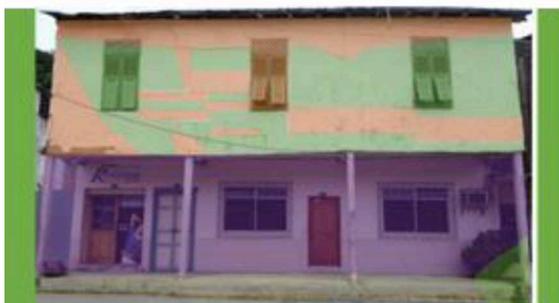
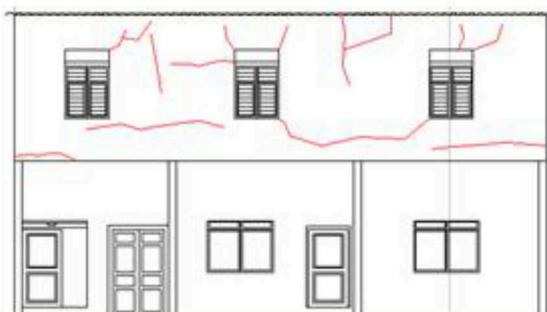
Lesiones después del sismo: (fig.2) desprendimiento, (fig.1, 3, 4, 5) fisuras.

Puntuación 12.50 ETC= 77%
 Actuación constructiva: Rehabilitación Ligera
 Área = 86m²
 ICR = 15.27 CTR= 1313.11

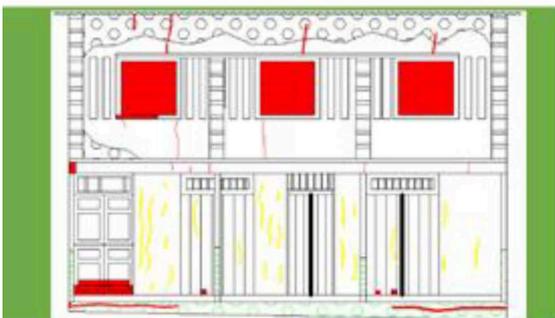
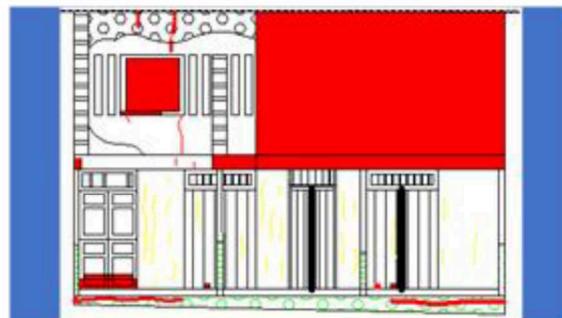
Lesiones después del sismo: (fig.1) desplome, (fig.2) desprendimiento y deformación.

Puntuación 6,57 ETC= 41%
 Actuación constructiva: Rehabilitación Media
 Área =100 m²
 ICR =39.17 CTR= 3916.75

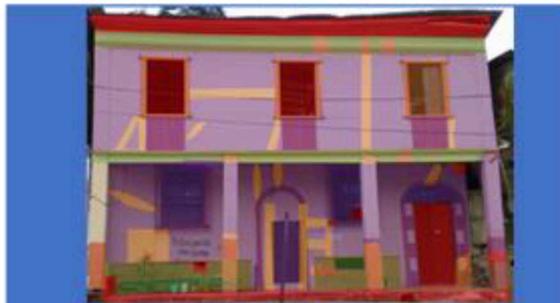
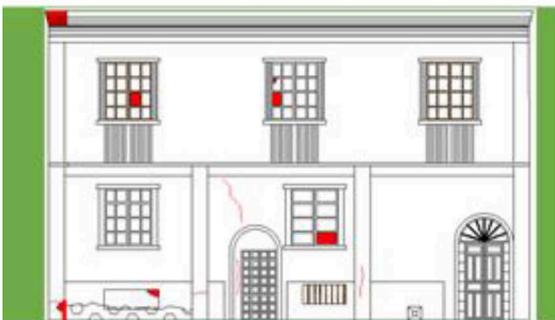
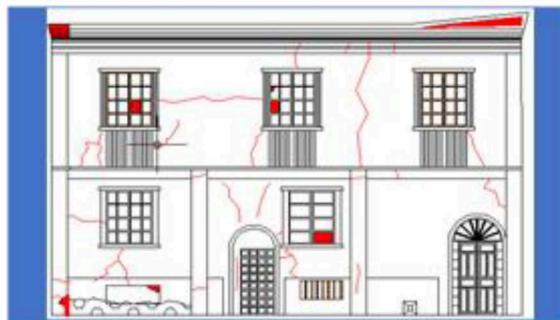
Lesiones después del sismo: (fig.1) desencaje (fig.2 y 3) fisuras, (fig.4) hundimiento, (fig.5) rotura de pieza.

Puntuación 14,17 ETC= 87%
 Actuación constructiva: Mantenimiento
 Área =98 m²
 ICR = 8.63 CTR= 845.75

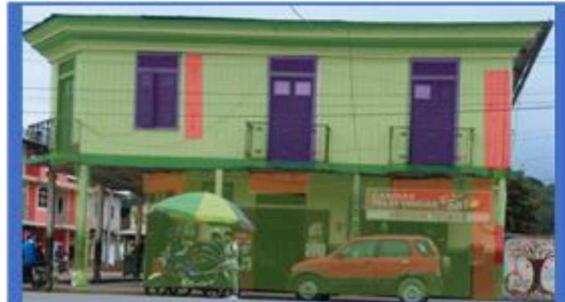
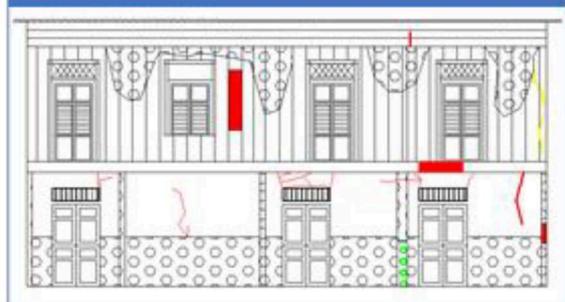
Lesiones después del sismo: (fig1 Y fig.2) fisuras y grietas.

Puntuación 11,08 ETC= 68%
 Actuación constructiva: Rehabilitación Ligera
 Área = 119m²
 ICR = 21,24 CTR= 2527.96

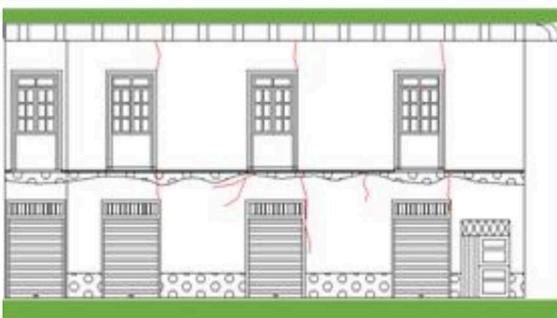
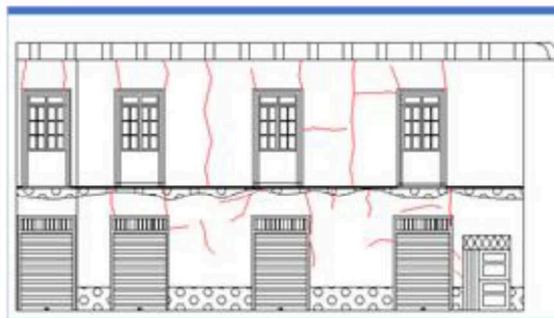
Lesiones después del sismo: (fig.1) Fisuras

Puntuación 11,44 ETC=71%
Actuación constructiva: Rehabilitación Ligera
Área = 165m²
ICR =19,25 CTR= 3176,55

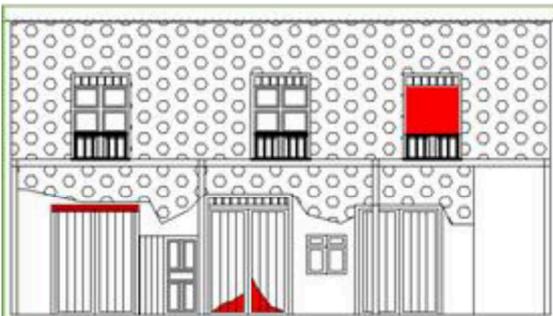
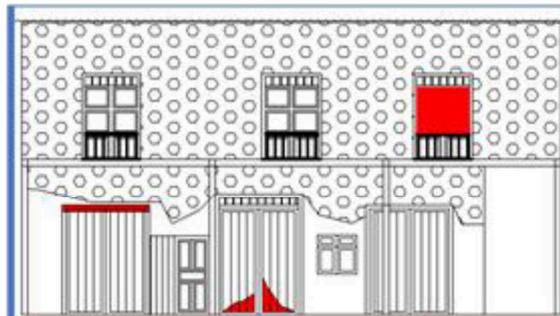
Lesiones después del sismo: se agravaron levemente las lesiones anteriores.

Puntuación 8,52 ETC= 53%
Actuación constructiva: Rehabilitación Media
Área = 102 m²
ICR = 31.20 CTR= 3182.53

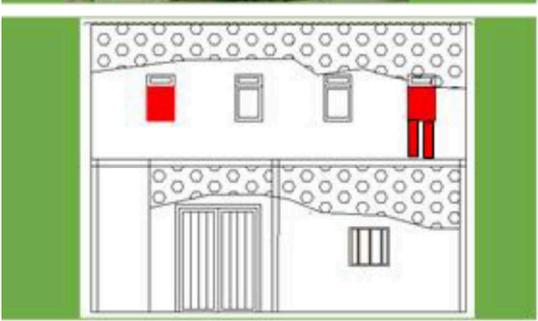
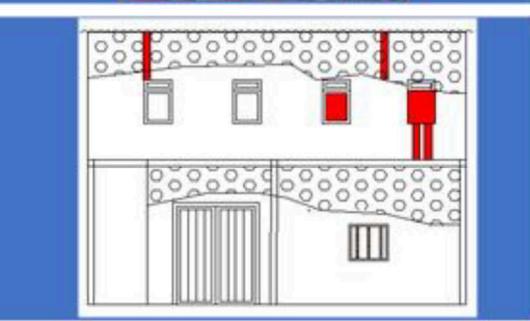
<p><u>Descripción y detalles de la vivienda</u> La vivienda fue construida del último cuarto de siglo XIX, paredes de caña picada, estructura de madera, ventanas de madera y puertas de zinc.</p>	<p>Lesiones después del sismo: se agravaron levemente las lesiones anteriores.</p>
<p>Lesiones: fig.1 fig.2 falta de estanqueidad, fig.3 suciedad, fig.4 ataque de insectos</p>

<p>Puntuación 9,66 ETC= 60 % Actuación constructiva: Rehabilitación Media Área = 95m² ICR = 26.55 CTR= 2522.65</p>	<p>ETC después del sismo: 59% Actuación constructiva: Rehabilitación Media ICR = 27.22 CTR=2585.72</p>
