*TESIS DE GRADO*

*PREVIA LA OBTENCIÓN DEL TÍTULO DE:  
INGENIERO CIVIL*

*ANÁLISIS DE LA CARBONATACIÓN EN EL PUENTE RÍO CAÑA  
UBICADO EN LA PARROQUIA SAN LORENZO DEL CANTÓN MANTA.*

*JOSÉ JHONNY TUAREZ BRAVO*

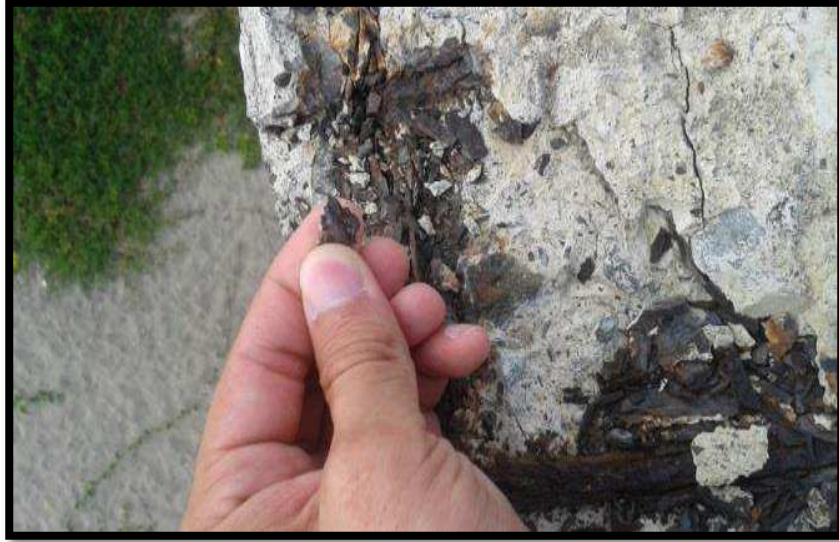
En la Figura 2.4. Se puede ver la corrosión total del acero de refuerzo en el pasamano derecho del Puente.

A simple vista se puede observar que el acero ha perdido sus propiedades tanto físicas como mecánicas, debido a la agresividad de la naturaleza que deteriora rápidamente la estructura. En un lapso de tiempo relativamente corto, desde construcción en el año 2001 hasta la fecha actual.

Figura 2.4. Corrosión del acero de refuerzo.

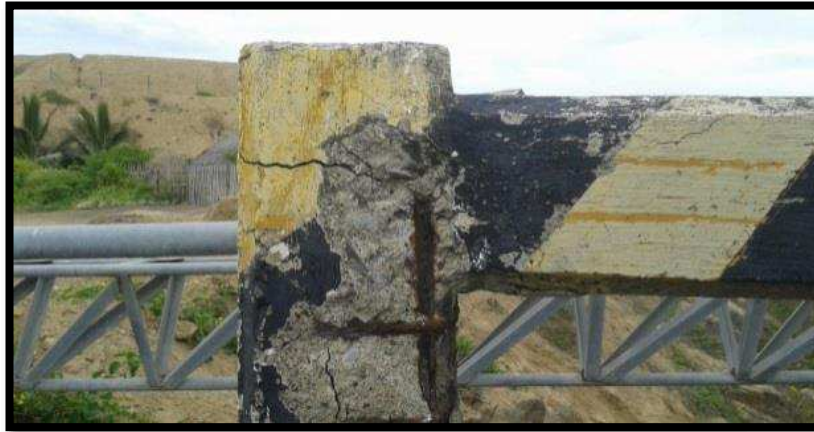
En la Figura 2.5. Se observa la rotura del hormigón y corrosión de la armadura de acero. La siguiente foto es tomada en el pasamano derecho, indicando que el pasamano izquierdo se encuentra en iguales o peores condiciones.

Figura 2.5. Desprendimiento del hormigón.

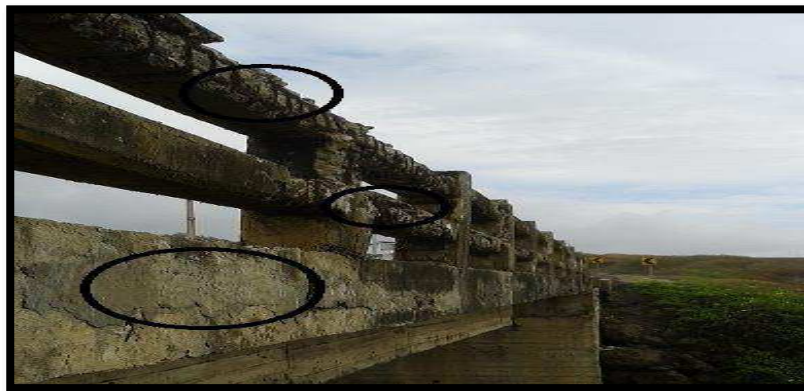
En la Figura 2.6. Se observa una semi reparación y corrosión del acero en la parte posterior del pasamano.

Figura 2.6. Parte posterior del pasamano.

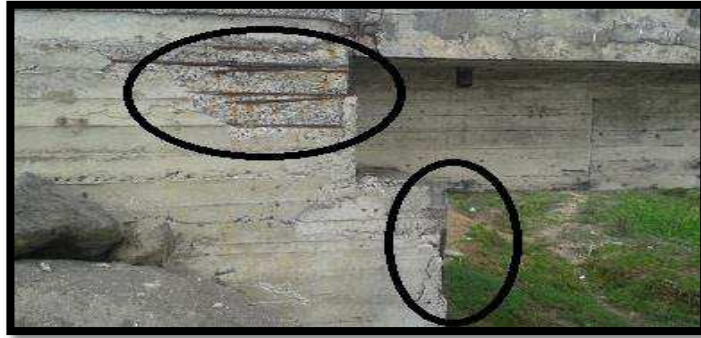
En la Figura 2.7. Es evidente el Desprendimiento del hormigón y corrosión del acero de refuerzo en el estribo derecho con vista al mar.

Se nota oxido en las barras de acero, debido a su exposición directa al ambiente marino.

Figura 2.7. Desprendimientos del hormigón y corrosión en el acero de refuerzo.

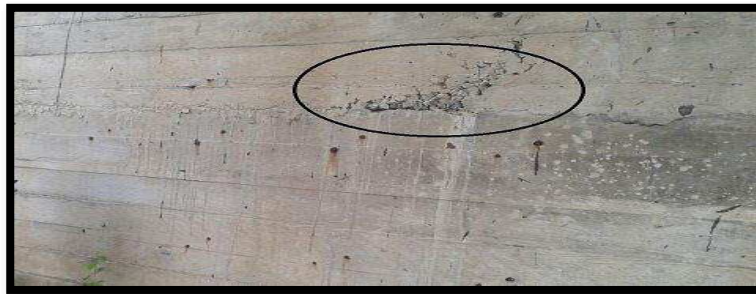
En la Figura 2.8. Se encuentra una notoria erosión del hormigón, la cual causa un desprendimiento del mismo, en el estribo del puente.

Figura 2.8. Erosión en el estribo derecho.

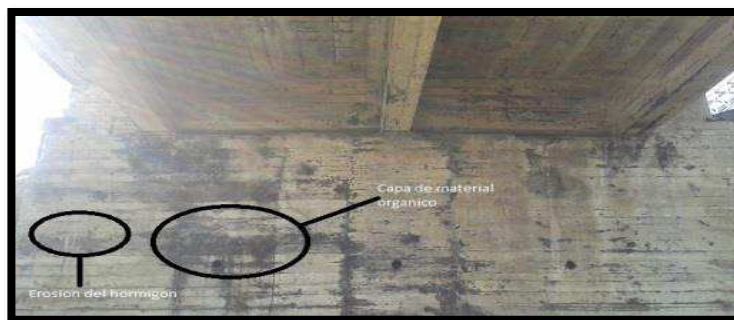
En la Figura 2.9. Se evidencia una capa de material orgánico y erosión en el hormigón, amabas convirtiéndose en una amenaza a corto y mediano plazo.

Figura 2.9. Capa de material orgánico y erosión visible en el estribo izquierdo.

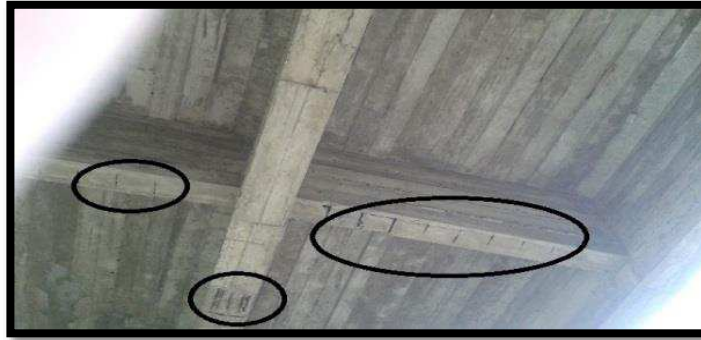
En la Figura 2.10. Se puede apreciar el desprendimiento del hormigón y la corrosión de las varillas en las vigas de amarre del puente.

Figura 2.10. Visibilidad de acero de refuerzo y corrosión.

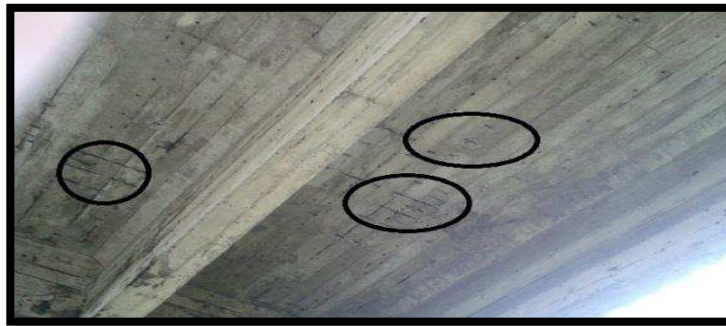
En la Figura 2.11. Se observa claramente el acero de refuerzo y la corrosión del mismo, como también el bajo recubrimiento en el tablero del puente.

Figura 2.11. Perceptibilidad y corrosión en el acero de refuerzo del tablero.

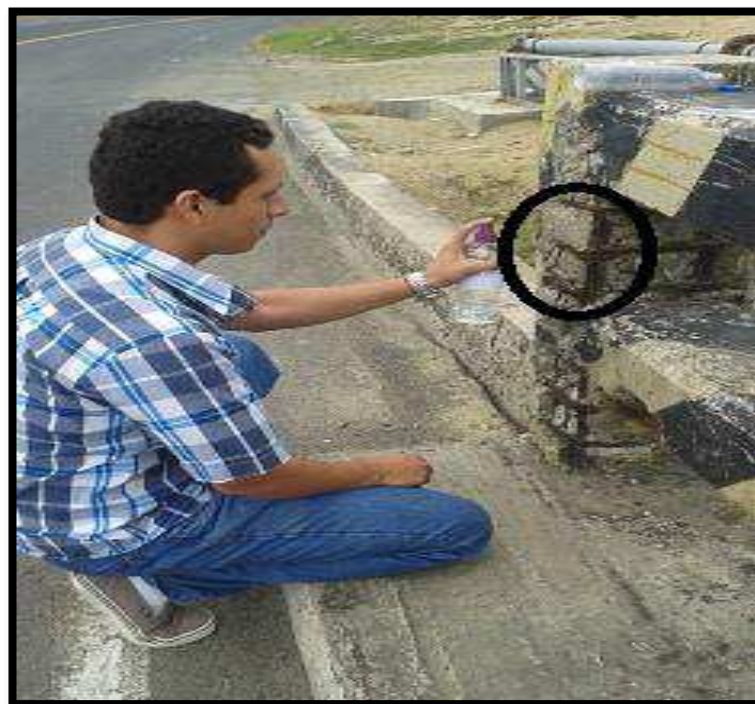
En la Figura 3.5. Se aplica la disolución de fenolftaleína en un punto crítico de la estructura donde a simple vista denota una carbonatación, exponiendo al acero de refuerzo al medio agresivo en el que se encuentra la estructura.

La presencia de cloruros, en el ambiente marino da un mayor riesgo a la estructura de una corrosión acelerada.

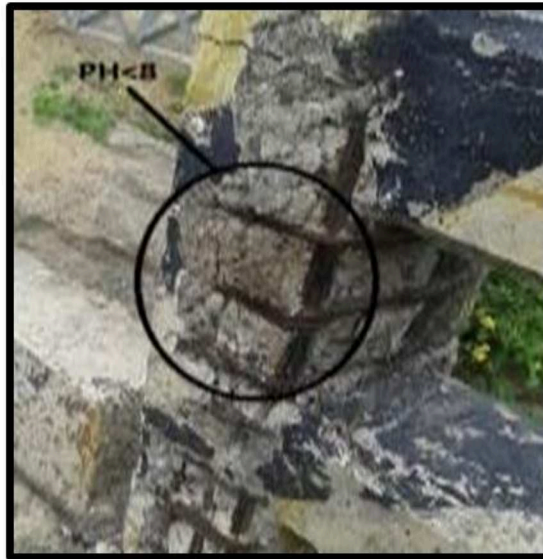
Figura 3.6. Resultado.

En la Figura 3.6. Luego de rociar la disolución de fenolftaleína y esperar alrededor de 30 minutos para que haga efecto la solución indicadora, se pudo notar en la superficie del área localizada en el pasamanos, que no cambio de color, manteniendo su color original; corroborando con esta acción, que existe carbonatación y en un alto grado.
