**UNIVERSIDAD LAICA ELOY ALFARO DE MANABÍ**  
**FACULTAD DE INGENIERÍA**  
**CARRERA DE INGENIERÍA CIVIL**

ANÁLISIS DE LOS FACTORES QUE PRODUJERON EL DETERIORO DE  
LOS PAVIMENTOS RÍGIDOS, CASO ESPECÍFICO VÍA PAVÓN - FLAVIO  
ALFARO, DURANTE EL PERIODO INVERNAL 2014

**MANTA – 2015.**

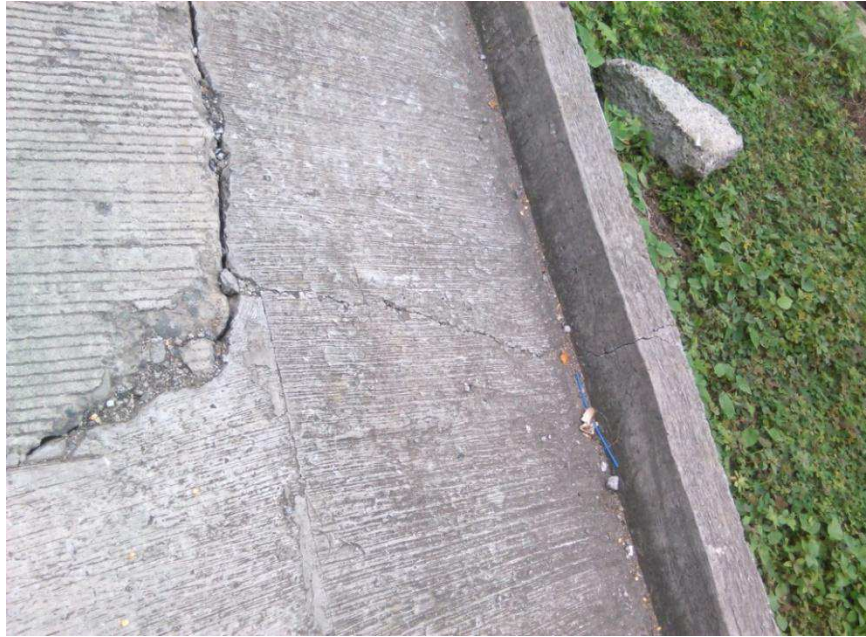
**Imagen 1. Descenso de berma en la vía Pavón-Flavio Alfaro**  
**Elaboración: Los Autores**

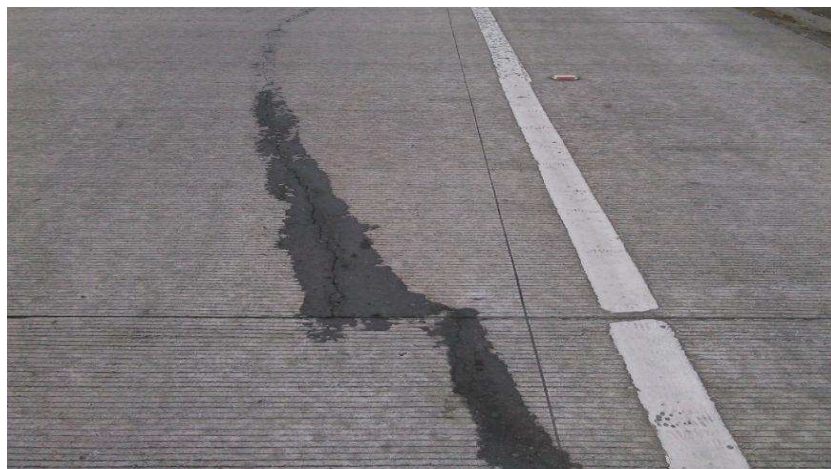
**Imagen 2. Fisura longitudinal de la vía Pavón-Flavio**  
**Elaboración: Los Autores**

El pavimento rígido contiene un sello contaminado con material extraño en la contracción excesiva de los paños que provoca el hundimiento o separación del relleno en la junta y facilita la consiguiente introducción de elementos extraños con un ancho de  $\frac{3}{4}$  del ancho de la junta que se encuentran embutidas en el sello del pavimento rígido con un tramo de juntas afectadas del 25%.

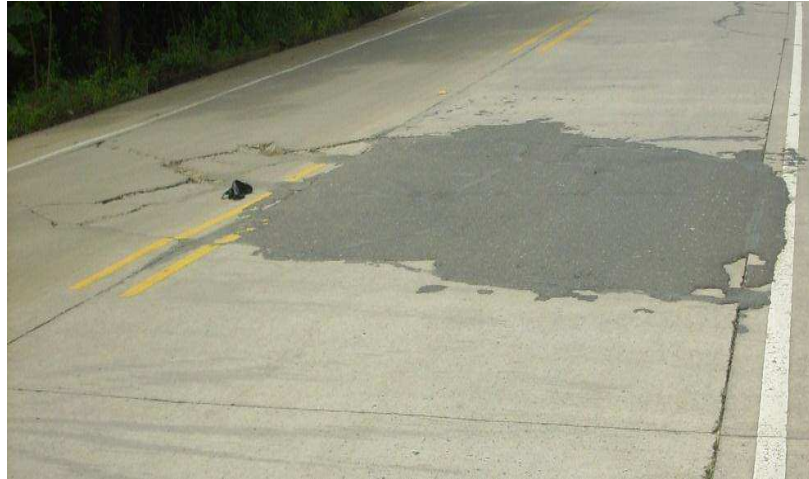
**Imagen 3. Hundimiento en un tramo de la vía Pavón-Flavio**  
**Elaboración: Los Autores**

En uno de los tramos recorridos se observó que en la superficie del pavimento rígido existen muchas fisuras de retracción, las cuales son fisuras en forma de culebrillas no mayor a 3mm que se producen debido al clima de la zona o, a la poca precaución constructiva, estimamos que al momento del vaciado el hormigón este, no llegó con la temperatura idónea para esta zona que es los 32°C, o que no se protegió con parafinas anti sol, o membranas anti lluvias y viento, al hormigón en sitio.

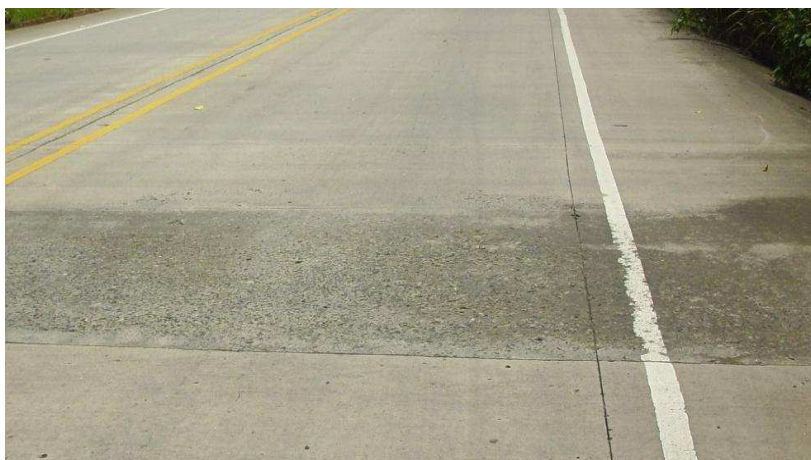
**Imagen 4. Pérdida de agregado en un paño de la vía Pavón-Flavio**  
**Elaboración: los Autores**

En otros tramos notamos fractura del hormigón que han sido reparados con epóxidos a inyección, estas fracturas se deben a los asentamientos de suelos, considerando que en esta zona encontramos arcilla expansiva, y es la principal causa de rotura de la vía.

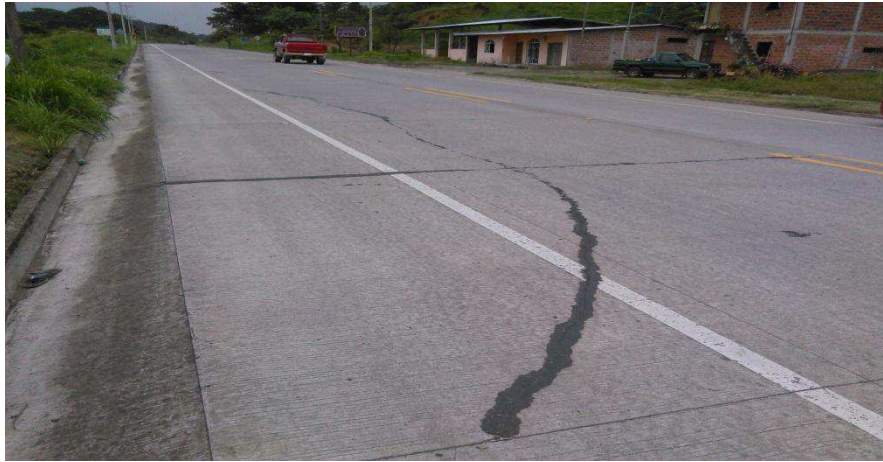
**Imagen 4. Fisura transversal y longitudinal hacia la cuneta de la vía Pavón-Flavio**

La vía en mención presenta variaciones en forma de ondulaciones en su superficie debido a asentamientos naturales, no determinados previamente, considerando que existió un estudio previo del suelo y estos arrojaron la capacidad portante del suelo óptima para satisfacer las exigencia de transito de la vía en estudio, se considera que las deformaciones existentes se deben a escorrentía internas creadas naturalmente por las lluvias que aparecen en esta zona.

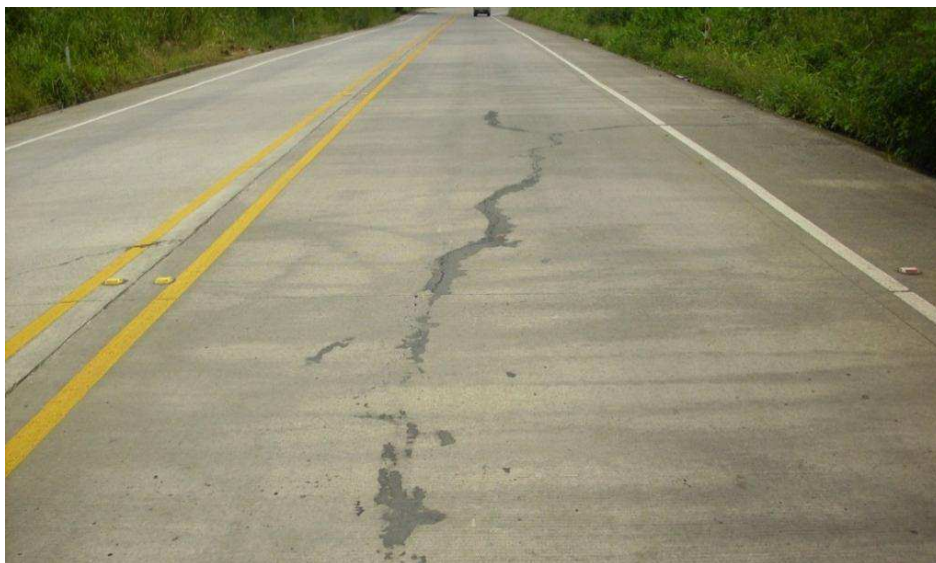
**Imagen 5. Fisura longitudinal en varios paños de la vía Pavón-Flavio**

Considerando que por la calidad del Hormigón, se puede determinar 12 horas después del vaciado al sitio, lo cual es el tiempo donde inicia su fraguado, observándose grietas pronunciadas y asentamientos irregulares del acabado de la superficie, es decir según lo observado en la imagen se determina que no existió el adecuado fraguado del hormigón, lo que ha generado grietas que han sido resanadas empleando pavimento flexible, lo que supone una solución de corto plazo pero que podría generar otros daños a futuro.

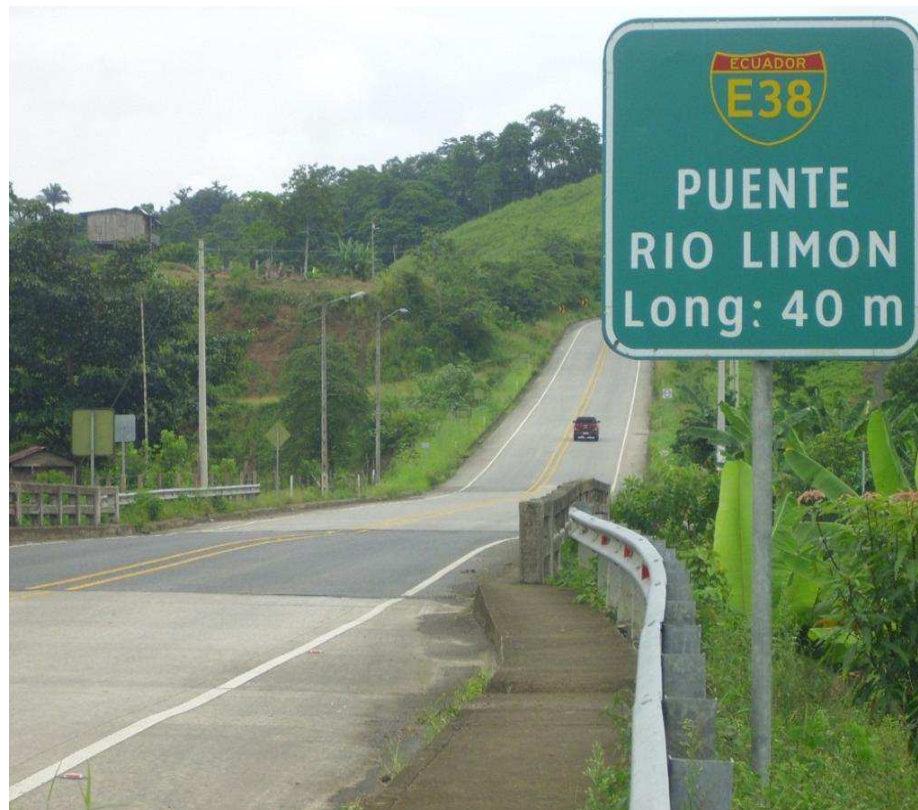
**Imagen 6. Contracción de la vía al puente antiguo**  
**Elaboración:** Los Autores

Por lo que esta vía de pavimento rígido tiene el tiempo suficiente construido, para determinar que las deformaciones existentes, probablemente por la falta de control de calidad del hormigón.

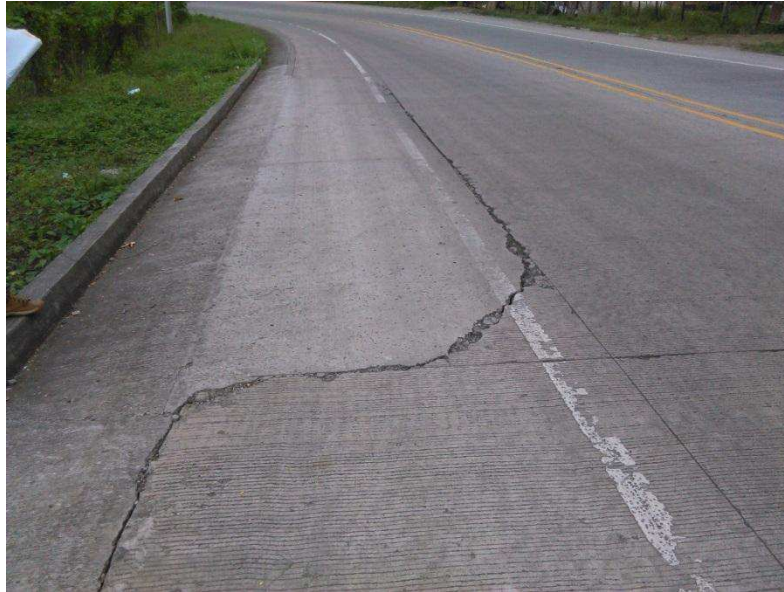
**Imagen 7. Fisura transversal y daño en juntas de la vía Pavón-Flavio  
Elaboración: Los Autores**

Para constatar que los problemas de esta vía en estudio, no es el diseño del hormigón, se debe obtener un núcleo en cualquier parte de la vía, el cual determinará si existió exceso de arena, exceso de agua, exceso de cemento, debido a esto no alcanzo la resistencia requerida para esta vía.

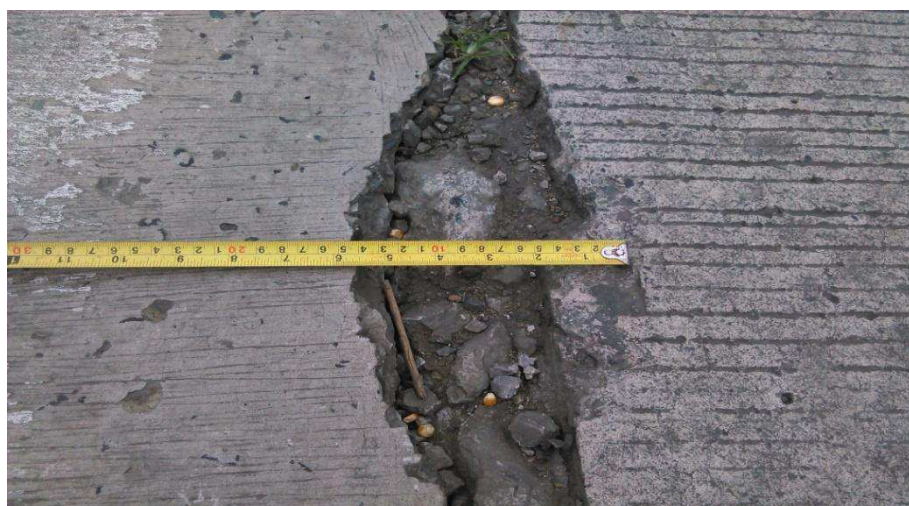
**Grieta longitudinal de la vía Pavón-Flavio Abscisa 20+300**

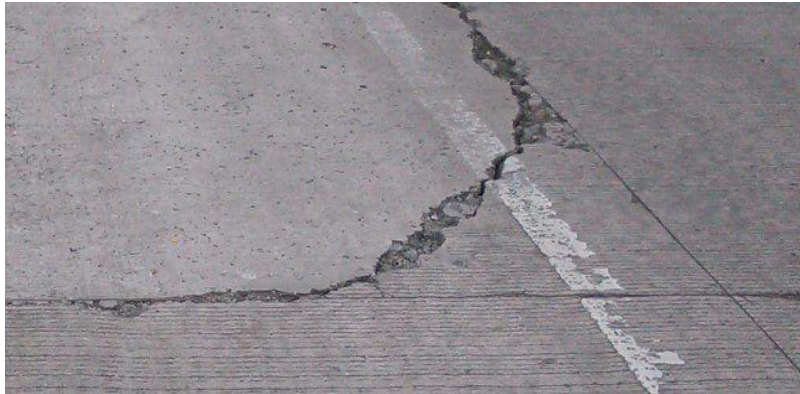
**Grieta en esquina de la vía Pavón-Flavio Abscisa 22+150**

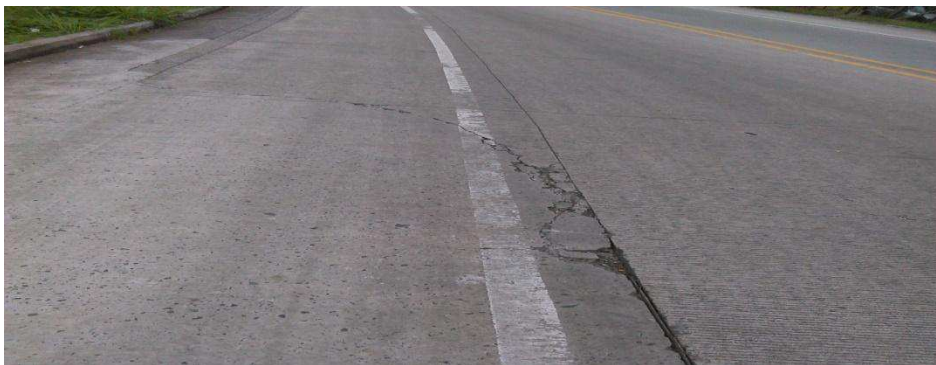
**Grieta longitudinales de la vía Pavón-Flavio    Abscisa 25+190**

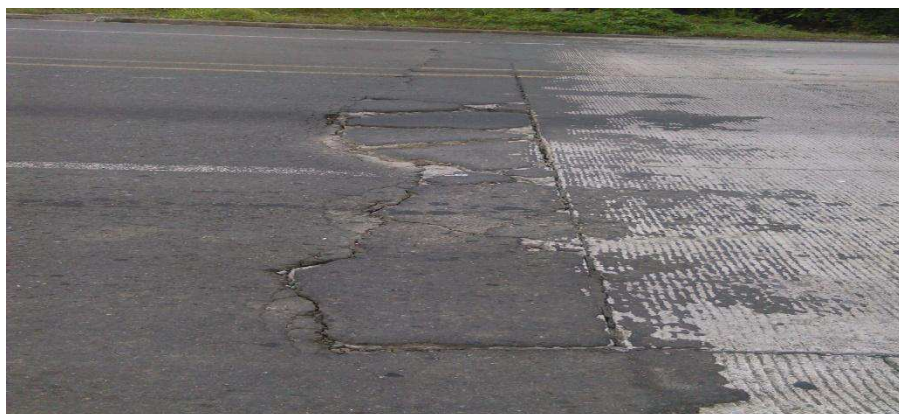
**Grieta trasversales de la vía Pavón-Flavio Abscisa 28+100**

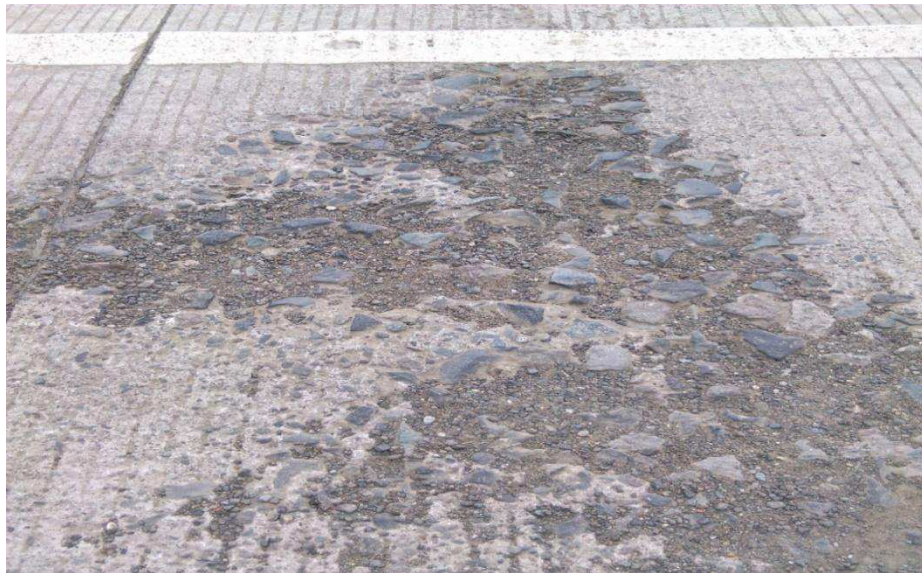
**Grieta transversales de la vía Pavón-Flavio Abscisa 30+230**

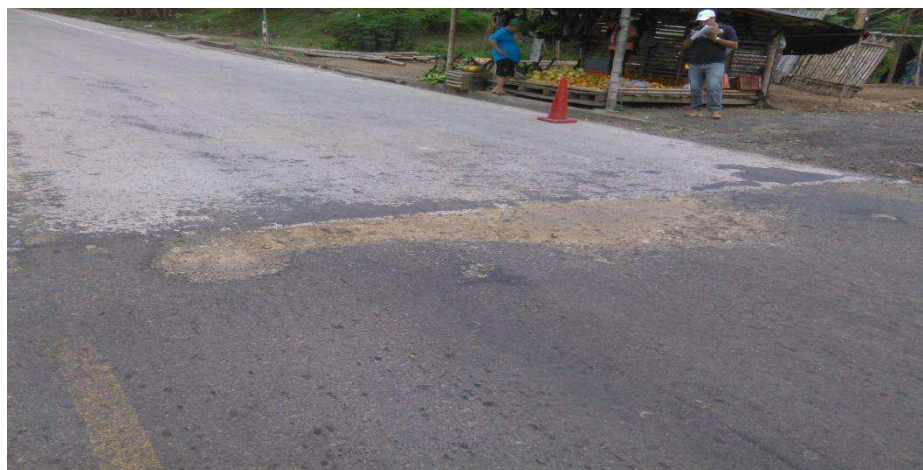
**Baches de la vía Pavón-Flavio    Abscisa 34+030**

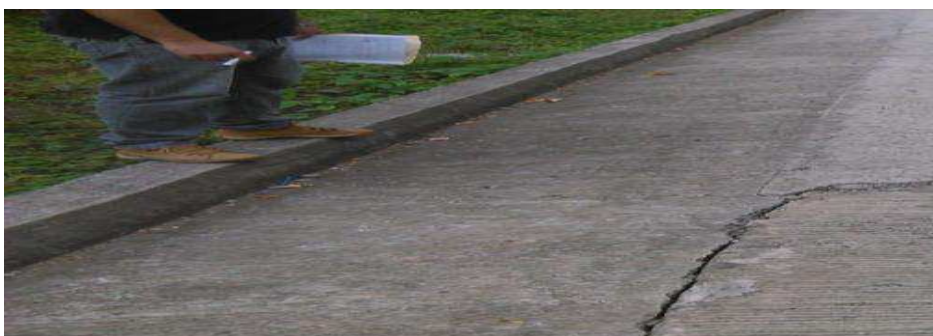
## **Descenso de berma de la vía Pavón-Flavio    Abscisa 35+900**

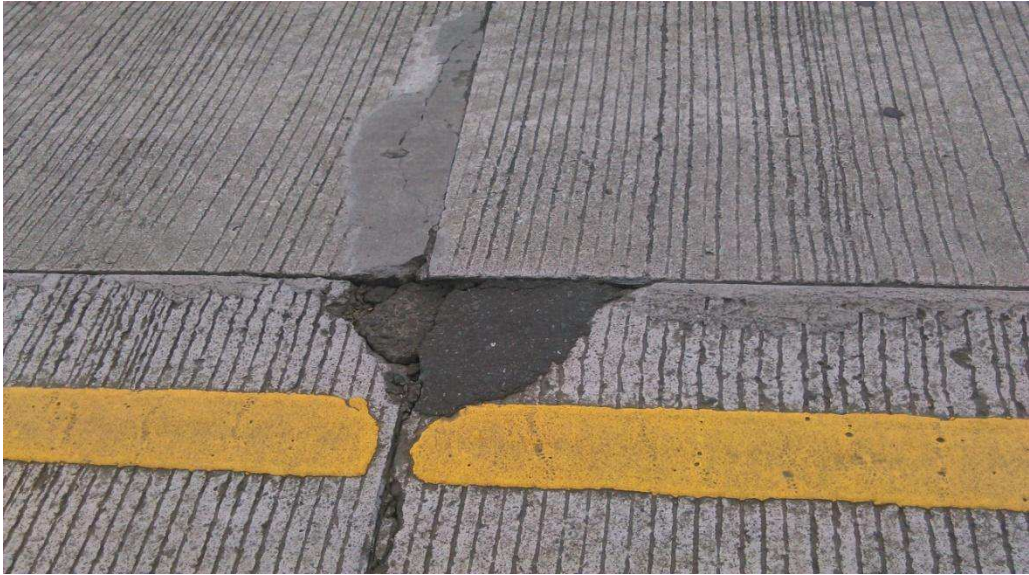
**Abscisa 38+300**

**Parche deteriorado de la vía Pavón-Flavio**

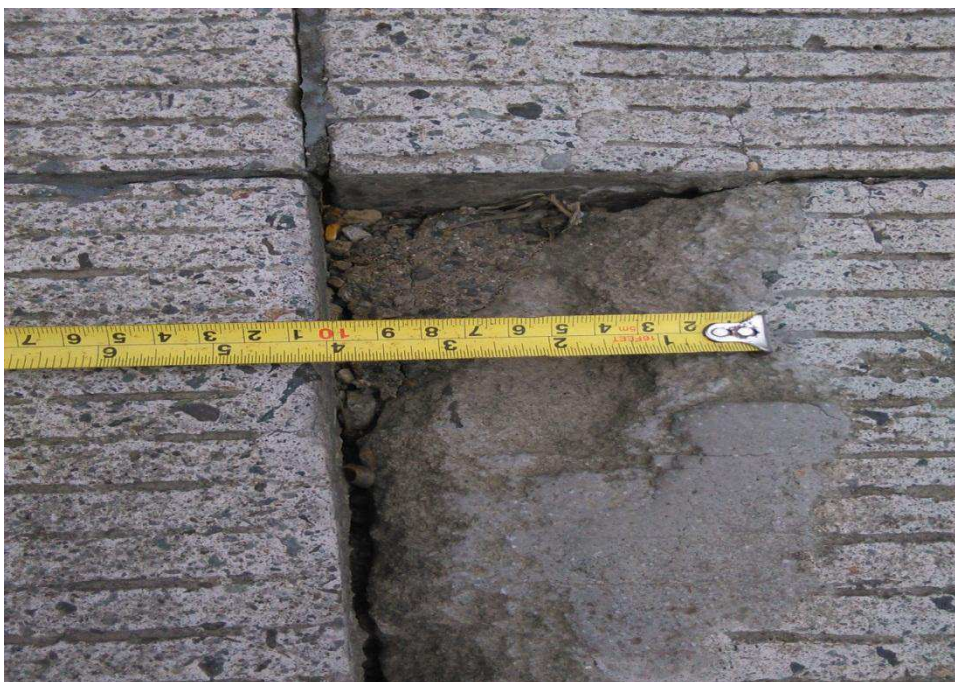
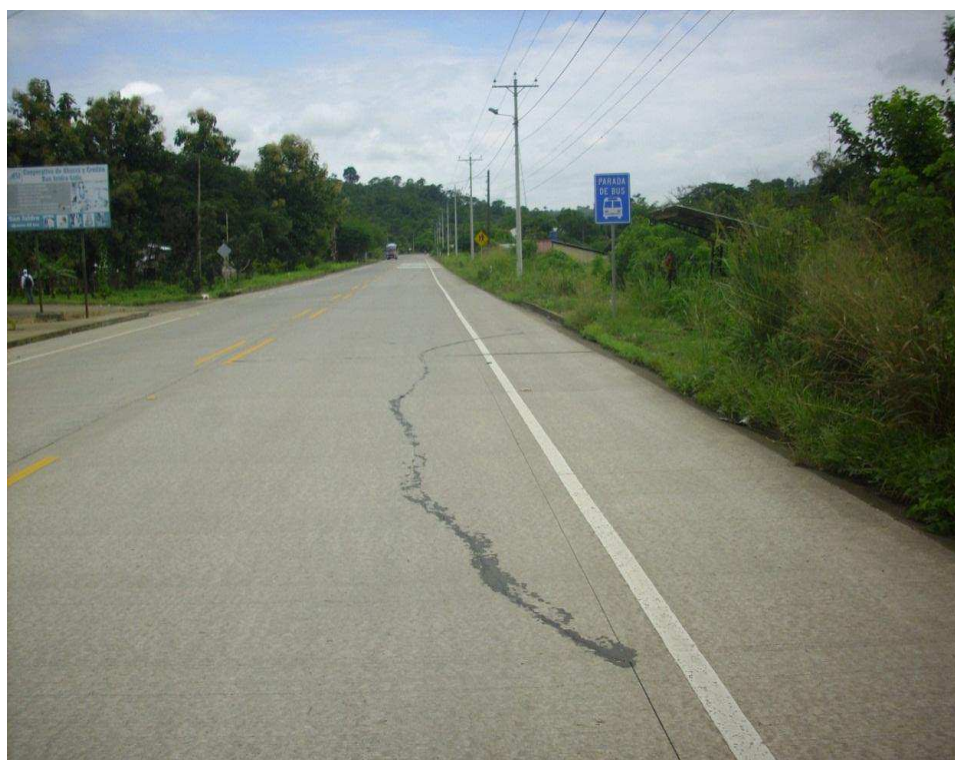
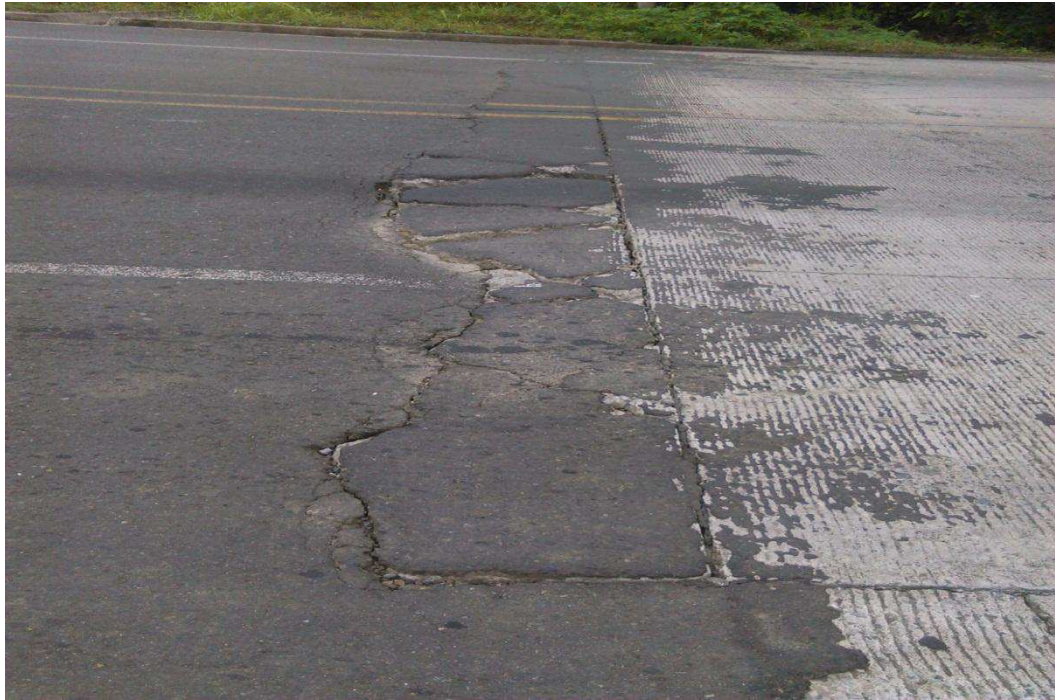
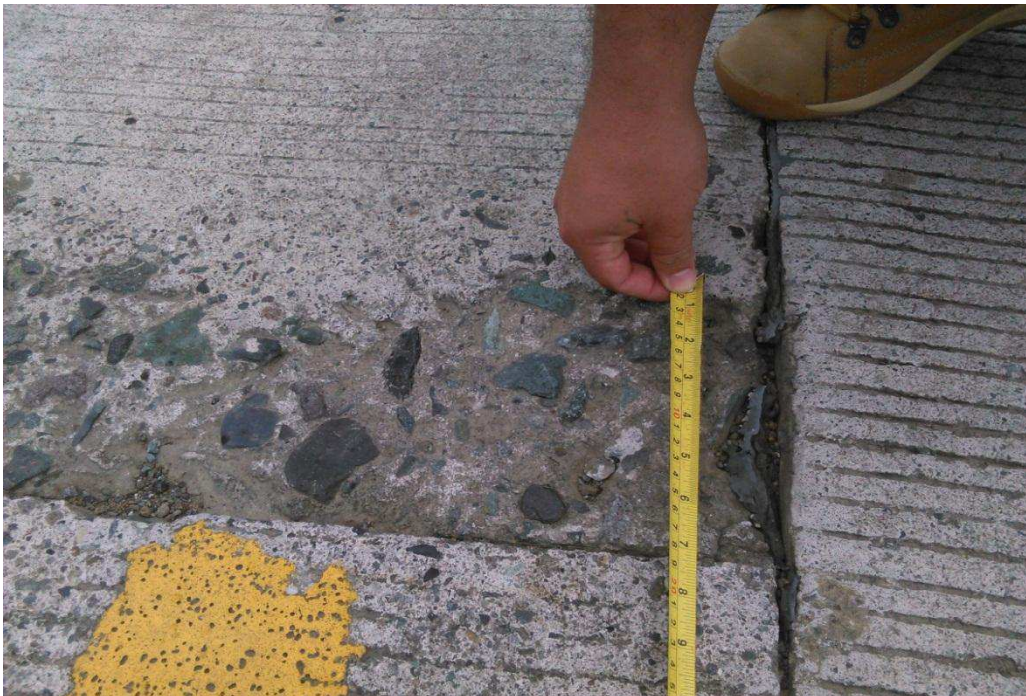
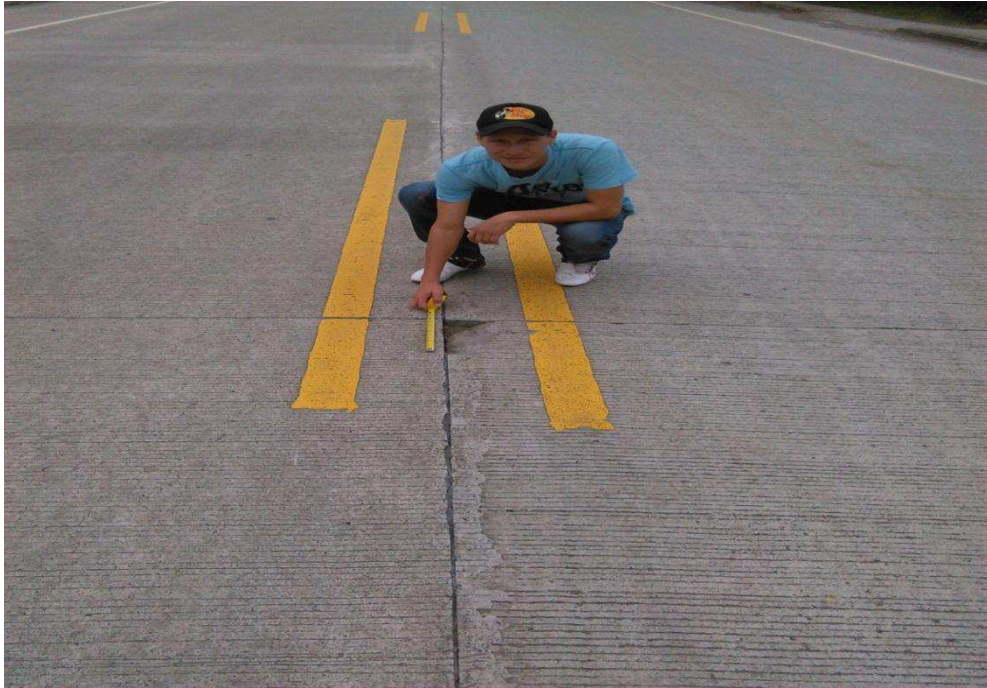
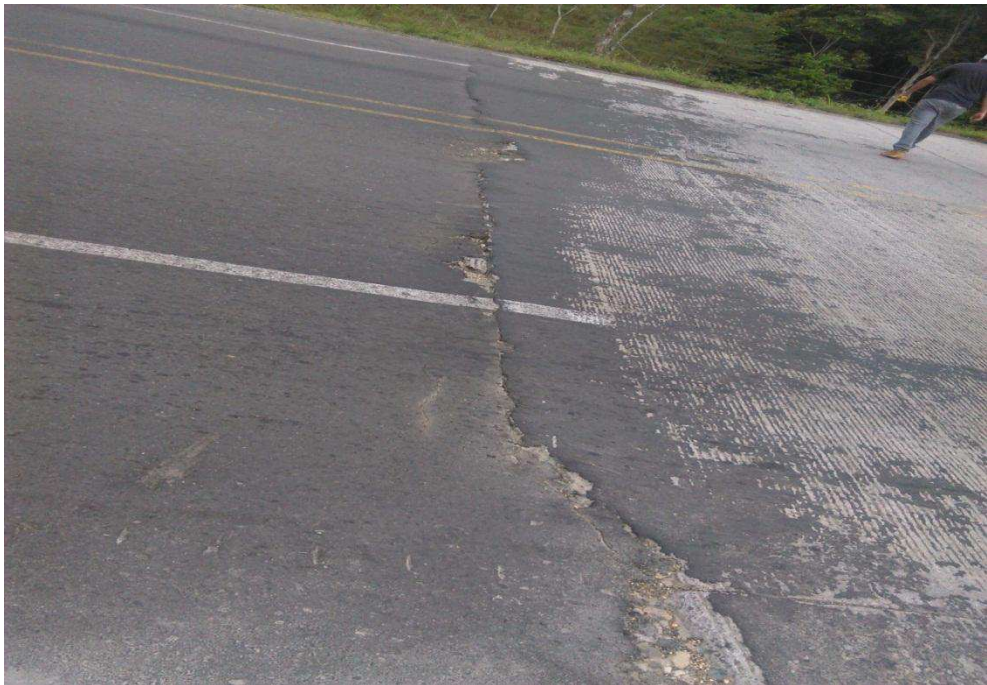
**Daños en la vía Pavón-Flavio**  
**Elaboración: Los Autores**
