**PROPUESTA DE RECUPERACIÓN ARQUITECTÓNICA**

**PATRIMONIAL DE LA “CASA METALLI” PARA LA**

**ADECUACIÓN DE MUSEO EN SITIO Y ARCHIVO HISTÓRICO EN**

**LA CIUDAD DE PORTOVIEJO**

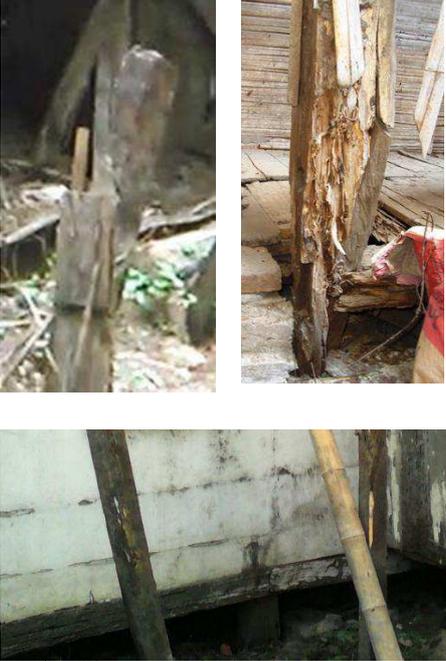
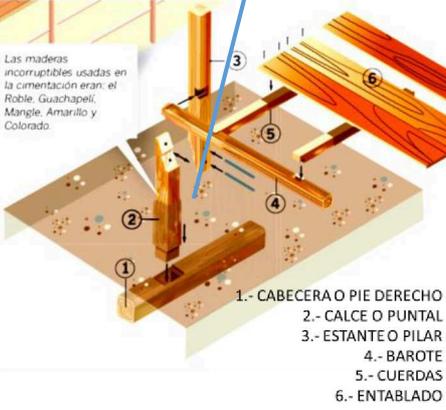
N. 1	Ubicación: Calle Chile y 10 de agosto	CASA METALLI	CODIGO: CM
<b>ELEMENTO ESTRUCTURAL: CIMENTACIÓN</b>			
<b>PUNTAL</b>		<b>ESTADO Y LESIONES:</b>

<p>Los puntales existentes de la vivienda se encuentran en mal estado, siendo afectados por ataques de xilófagos, humedad y demás agentes biológicos, presentando desprendimiento de las primeras capas de la madera principalmente en la sección del entierro por estar en contacto directo con el suelo.</p> <p>Antes del sismo del 16A algunos de los puntales tenían fallas a nivel de la unión con el calce, se encontraban fracturados y debilitados por la carcoma sumándole el hecho de que durante el movimiento telúrico se produjo licuefacción en el suelo asentando toda la casa hacia atrás, generando un grado de inclinación de todo el inmueble, y a su vez el colapso parcial de la vivienda.</p>

<p style="text-align: center;"><b>SUGERENCIAS:</b></p> <p>Efectuar refuerzos en la cimentación de la vivienda sin sustituir las técnicas tradicionales aplicadas en la construcción de la casa, como también aplicar protección en contra de la humedad y sobre todo un cambio de suelo y nivelación del mismo.</p> <p>Sustitución general de los puntales, remplazándolos por nuevas piezas con la misma variedad de madera que los originales, utilizando técnicas tradicionales en los acoples, uniones y cortes de madera. Cuando se realice una intervención, si se encuentra algún puntal en buenas condiciones, se debe hacer su respectiva conservación, así como también se deberá respetar el diseño original de la estructura de la casa.</p>

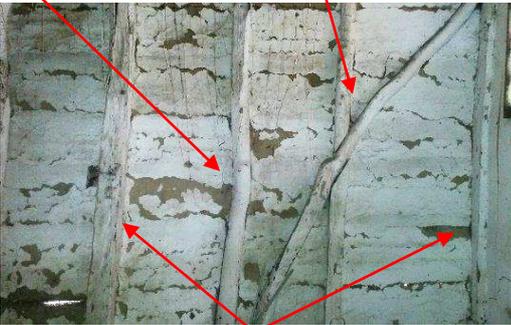
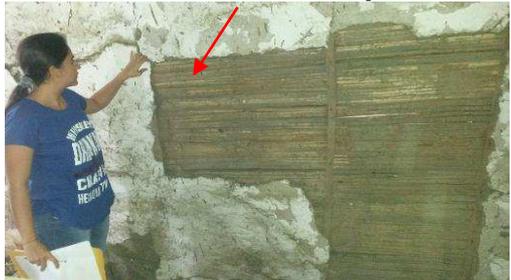
N. 2	Ubicación: Calle Chile y 10 de agosto	CASA METALLI	CODIGO: PA
<b>ELEMENTO ESTRUCTURAL: PAREDES</b>			
<b>PUNTALILLOS, CONTRETE, CAÑA PICADA Y ENQUINCHE</b>		<b>ESTADO Y LESIONES:</b>	
<p>Puntalillos                      Concreto</p>

<p>Se realiza la observación en las paredes existentes de la casa, dado que en la parte colapsada del inmueble solo se aprecia el alto grado de deterioro del mismo.</p> <p>Las paredes están compuestas por columnas, puntalillos, concretos, entramado de caña picada con revestimiento de enquincha.</p> <p>El estado general de los puntalillos, concretos es malo siendo afectado por ataques de xilófagos y problemas con la humedad y el entramado de caña picada, así como también el revestimiento de enquinche presenta desprendimientos en ciertas partes de la pared, por el grado de deterioro se presentan deformaciones.</p>

<p style="text-align: center;"><b>SUGERENCIAS:</b></p> <p>Es importante que se realice la selección y clasificación de las piezas y elementos que estén en buen estado para la respectiva reutilización, así como también se deben sustituir las partes deterioradas que ya no sirven tomando en cuenta que el reemplazo de las mismas se lo hará con el material original, una vez hecho esto se recomienda marcar las piezas nuevas que suplantán a las originales y por último se deberá hacer una reconstrucción total de las paredes que están colapsadas.</p>

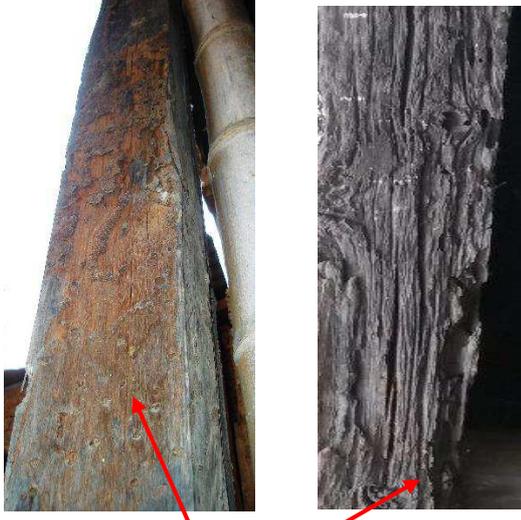
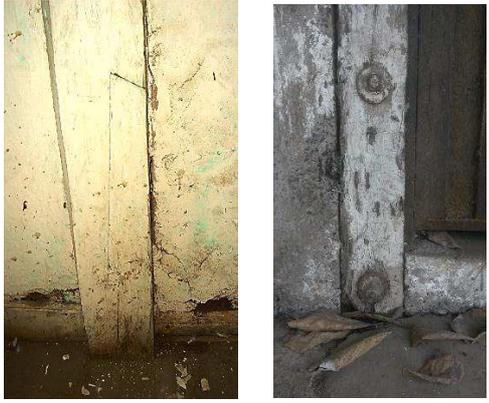
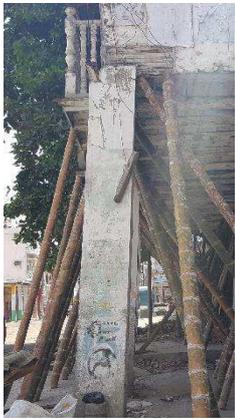
<b>N. 3</b>	<b>Ubicación:</b> Calle Chile y 10 de agosto	CASA METALLI	<b>CODIGO:</b> CO		
<b>ELEMENTO ESTRUCTURAL: COLUMNAS/PILARES</b>					
<b>PILARES</b>		<b>ESTADO Y LESIONES:</b>

<p style="text-align: center;"><b>Ataque de Xilófagos</b></p>		<p>Los pilares se encuentran en su mayoría seriamente afectados por el ataque de xilófagos y humedad, especialmente en la parte inferior donde el calce que se une con el puntal de la cimentación presenta desprendimiento, deformaciones y fisuras.</p> <p>La mayor afectación se la observa en los pilares que se encuentran en los perímetros de la casa y sobre todo en la fachada principal que luego del terremoto quedaron fuera de plomo.</p>

<p style="text-align: center;"><b>Pilares frontales fuera de plomo</b></p>

<p style="text-align: center;"><b>SUGERENCIAS:</b></p> <p>Es necesario sustituir las piezas que estén deterioradas por completo o parcialmente, reemplazando la parte del calce afectada y añadirle una nueva sección, esto se lo deberá hacer con la especie de madera original y usando acoples de la misma técnica de construcción tradicional de la casa.</p> <p>También es importante conservar los pilares que estén en buen estado pasando por un proceso de limpieza del polvo, de las eflorescencias y suciedad superficial para luego ser desinfectado.</p> <p>Por último, es importante modificar cada uno de los pilares que están fuera de plomo, para devolverle la verticalidad a la casa.</p> <p>No olvidar que toda pieza nueva deberá ser marcada, para diferenciarla de las originales.</p>

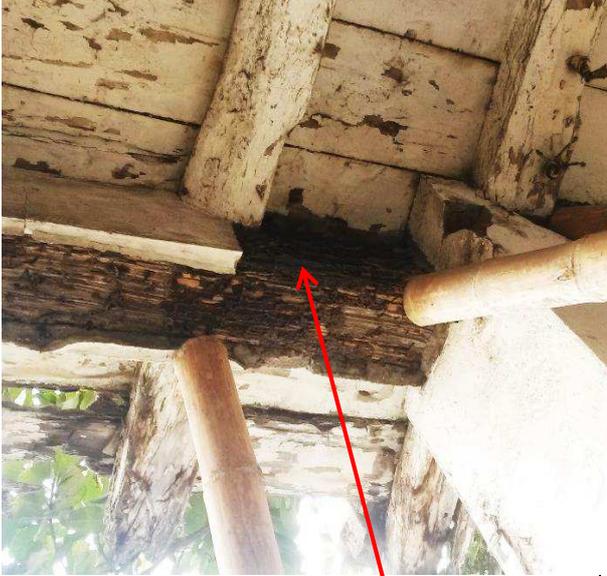
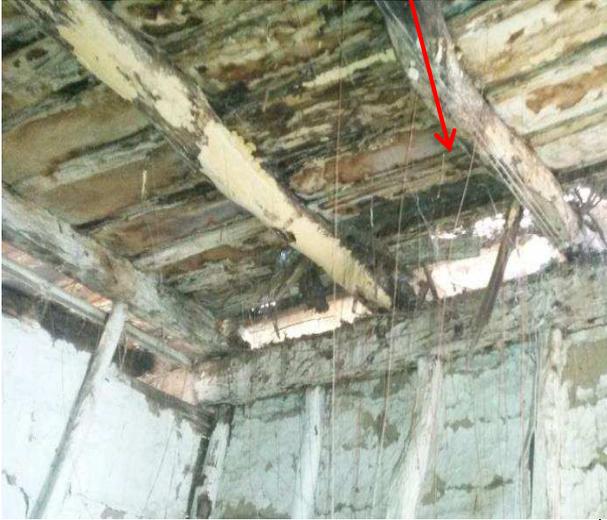
<b>N. 4</b>	<b>Ubicación:</b> Calle Chile y 10 de agosto	CASA METALLI	<b>CODIGO:</b> VI
<b>ELEMENTO ESTRUCTURAL: VIGAS</b>			
<b>VIGAS</b>		<b>ESTADO Y LESIONES:</b>

<p style="text-align: center;"><b>Vigas</b></p>		<p>Las vigas de la casa que se lograron observar presentan un grado de deterioro elevado, sobre todo las que están perimetral a la vivienda, siendo afectadas por los xilófagos, eflorescencias, humedad y hongos, produciendo deformaciones y pudrición.</p>

<p style="text-align: center;"><b>SUGERENCIAS:</b></p> <p>Se sugiere el proceso intensivo de limpieza y desinfección de las vigas para luego determinar las que deben reemplazarse, una vez hecho esto se reutilizarán las piezas que no tengan un alto grado de deterioro debiendo dárseles el respectivo mantenimiento; las vigas nuevas que sustituyen a las dañadas se les hará una marca para diferenciarla de las originales y se usará la misma madera empleadas en la construcción de la vivienda.</p>

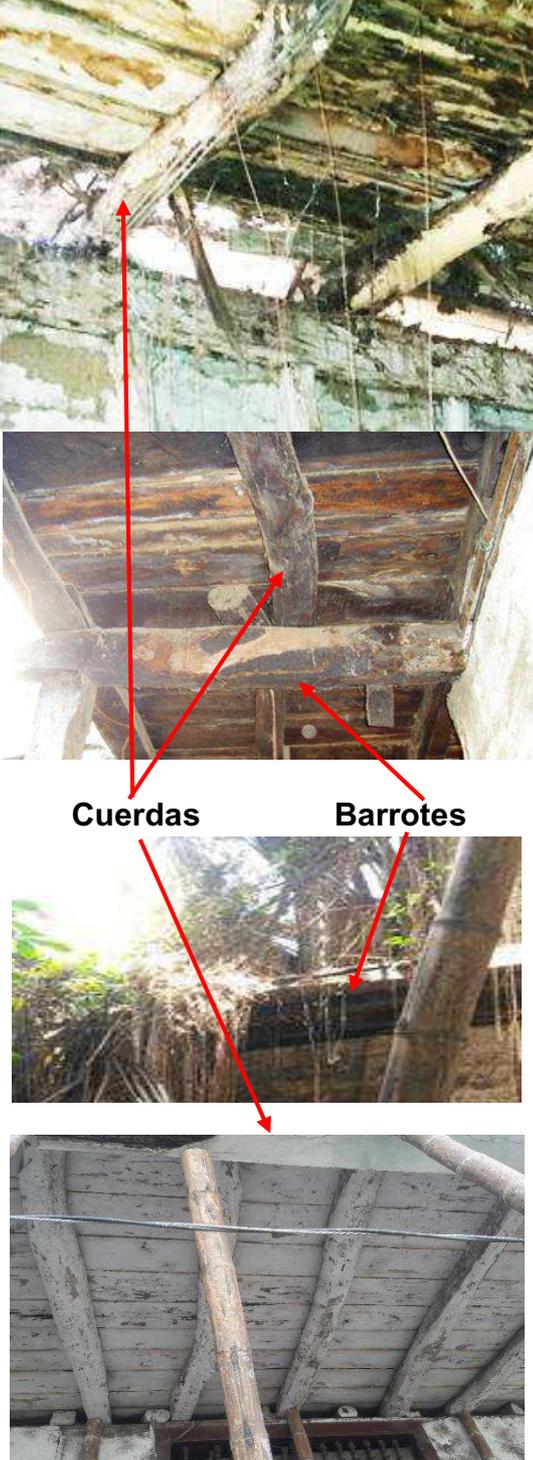
<b>N. 5</b>	<b>Ubicación:</b> Calle Chile y 10 de agosto	CASA METALLI	<b>CODIGO:</b> LE
<b>ELEMENTO ESTRUCTURAL: LOSAS Y ENTREPISOS</b>			
<b>ESTRUCTURA DE PISO-CUERDA Y BARROTE</b>		<b>ESTADO Y LESIONES:</b>

<p style="text-align: center;"> <span data-bbox="363 1272 496 1305">Cuerdas</span> <span data-bbox="627 1272 759 1305">Barrotes</span> </p>		<p>El estado general de los barrotes y cuerdas es de deterioro, tanto en el entrepiso de la planta baja y alta están afectados por la humedad y los xilófagos.</p> <p>Se pudo observar que el área posterior de la casa donde se encontraba el patio central, existe un grado de pudrición elevado que al momento de darse el movimiento telúrico las partes sumamente dañadas de los barrotes y cuerdas más fallas en los pilares, se desprendieron haciendo que esta área de la casa colapsé.</p> <p><b>SUGERENCIAS:</b></p> <p>Efectuar el mantenimiento y restauración de piezas deterioradas, con el reemplazo de la parte afectada y añadirle una nueva con la misma variedad de madera, utilizando acoples con técnicas de construcción tradicionales.</p> <p>Se deben conservar la mayor cantidad de elementos que estén en buen estado, realizar limpieza y desinfección, debiendo de retirar las capas de pintura que tienen algunos barrotes y cuerdas para recuperar el color natural de la madera.</p> <p>Es importante diferenciar las piezas sustituidas de las conservadas, por medio de marcas grabadas en la madera de las piezas nuevas con el fin de identificarlas y diferenciarlas.</p>

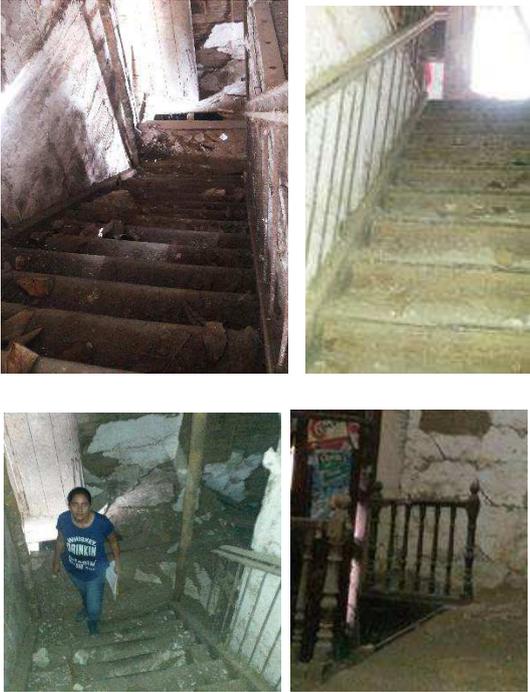
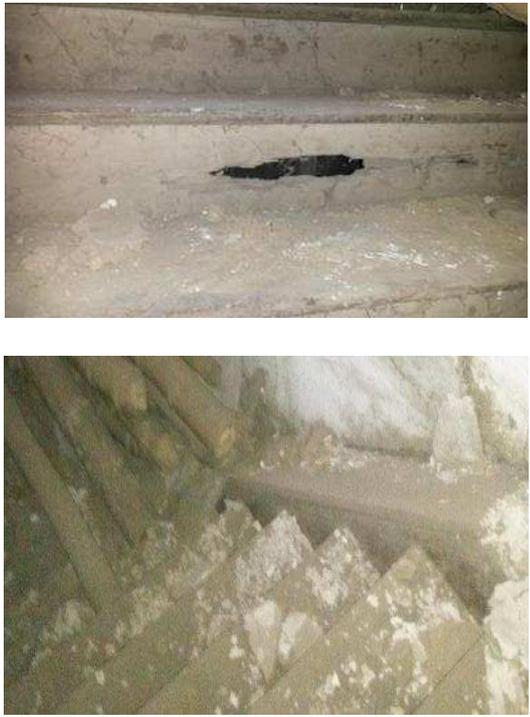
<b>N. 6</b>	<b>Ubicación:</b> Calle Chile y 10 de agosto	CASA METALLI	<b>CODIGO:</b> EI
<b>ELEMENTO: ESCALERA</b>			
<b>ESCALERAS – INTERIORES</b>		<b>ESTADO Y LESIONES:</b>

<p>Existen 3 escaleras internas, 2 de ellas se sitúan en la planta baja y sirven de acceso a los niveles interiores que posee la casa, éstas están en un estado de deterioro leve.</p> <p>Otra escalera es la principal, que sirve de acceso para La planta alta, tiene forma de “L”; la huella, contrahuella y laterales han sido afectados por el excremento de paloma y lechuza, así como también tiene pedazos de enquincha que caen de las paredes acelerando el ataque biológico y a su vez aumentando el nivel de deterioro, a esto se le suma también la afectación por acción de xilófagos, lo cual se aprecia en ciertas zonas dañadas de la escalera.</p>

<p style="text-align: center;"><b>SUGERENCIAS:</b></p> <p>Se recomienda conservar la mayor cantidad de elementos de las escaleras que estén en buen estado, darle su limpieza, sacar el polvo y demás suciedad de la superficie y desinfección.</p> <p>Se sustituirán las tablas afectadas por xilófagos para no comprometer las piezas que están en buen estado, Se recomienda la misma intervención en otros elementos de madera usando el mismo material y técnica de construcción tradicional. Es importante no olvidar marcar las piezas nuevas de las originales.</p>

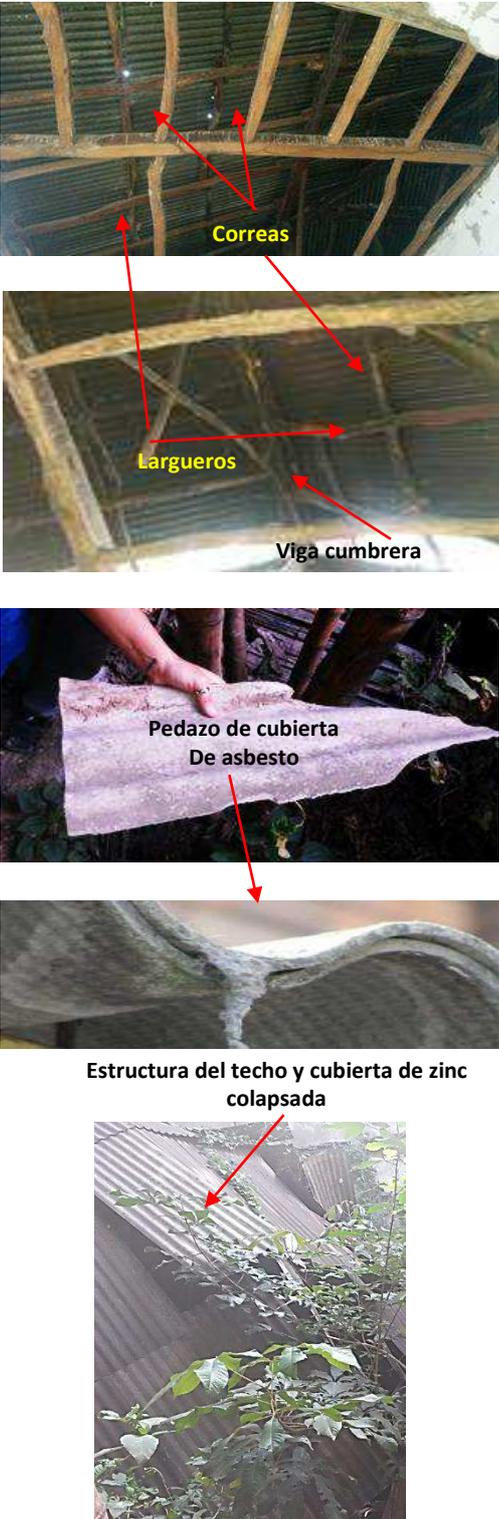
<b>N. 7</b>	<b>Ubicación:</b> Calle Chile y 10 de agosto	CASA METALLI	<b>CODIGO:</b> CT
<b>ELEMENTO: TECHO</b>			
<b>TECHO</b>		<b>ESTADO Y LESIONES:</b>

<p>El estado general del techo se encuentra en deterioro, los elementos de madera están afectados por los xilófagos manifestando desprendimientos, la cubierta de asbesto y zinc se encuentra muy afectada por el óxido y humedad mostrando agujeros que provocan filtraciones al interior de la casa cuando llueve, todo lo antes mencionado genera deformaciones y debilita la estructura. Una clara evidencia de lo frágil y débil que puede llegar a estar una estructura dado a su nivel de deterioro elevado, es observando la parte de los escombros del techo que cubría la zona de la cocina, donde el ataque del óxido y el depósito de excremento de palomas y otras aves más las fallas que tienen los otros elementos estructurales de la vivienda, facilitó el colapso total del techo en esa área.</p> <p style="text-align: center;"><b>SUGERENCIAS:</b></p> <p>En cuanto a la estructura del techo se recomienda el mismo tipo de intervención que el resto de elementos ya analizados, conservando las piezas que sean reutilizables y sustituyendo las deterioradas con el mismo material y técnica de construcción tradicional, sin olvidar que deberán ser marcados para su respectiva diferencia entre el original y el nuevo.</p> <p>Para la cubierta es necesario la reconstrucción total del área colapsada, cumpliendo con los requisitos de que cada elemento que componen a la misma deberá ser de igual características que el original, si se usa zinc se le deberá dar un tratamiento anticorrosivo.</p> <p>Por último, se debe conservar la parte frontal de la cubierta, que es la que aún mantiene el diseño original de la casa.</p>

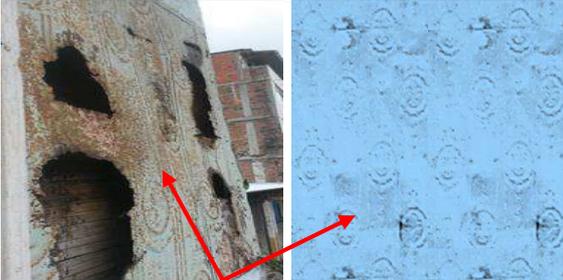
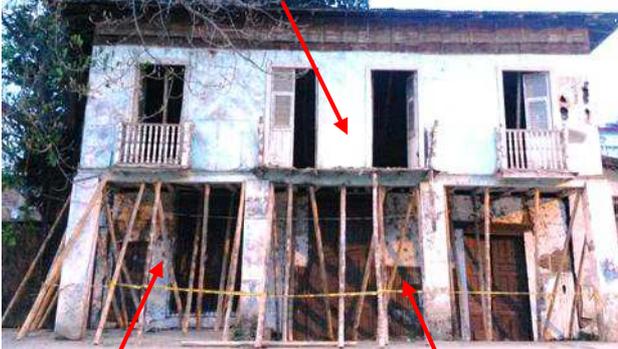
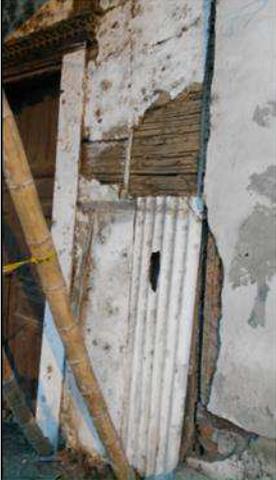
<b>N. 8</b>	<b>Ubicación:</b> Calle Chile y 10 de agosto	<b>CASA METALLI</b>	<b>CODIGO:</b> FR
<b>ELEMENTOS DE FACHADAS: REVESTIMIENTOS/FACHADA</b>			
<b>REVESTIMIENTO FACHADAS</b>		<b>ESTADO Y LESIONES:</b>

<p>La fachada posee dos tipos de revestimientos:</p> <p>Planta baja. - Presenta enquinche en el cual se aprecia pequeñas partes desprendidas por deterioro y láminas de metal ondulado afectadas por la corrosión.</p> <p>Planta alta. - Cuenta con un revestimiento de metal repujado con flores de lis, el cual tiene un grado de oxidación muy elevado notándose rupturas, orificios y deformaciones en piezas como las del lado izquierdo de la fachada, en las cuales el material se está desintegrando. Cabe recalcar que este revestimiento es el de mayor importancia porque que hace única la casa en la ciudad.</p>	
<p style="text-align: center;"><b>Enquinche</b></p>

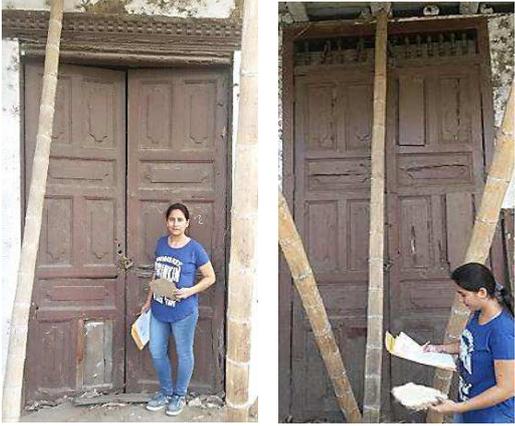
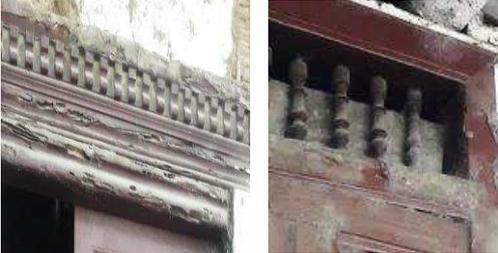
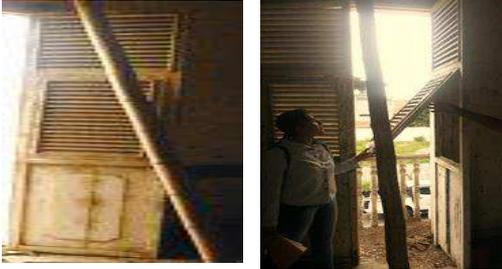
<b>N. 9</b>	<b>Ubicación:</b> Calle Chile y 10 de agosto	CASA METALLI	<b>CODIGO:</b> FP
<b>ELEMENTOS DE FACHADAS: PUERTAS</b>			
<b>PUERTAS EXTERNAS-PUERTA VENTANA</b>		<b>ESTADO Y LESIONES:</b>	
<b>Puertas de Planta Baja</b>		<p>La vivienda posee puertas exteriores de cedro en diferentes diseños; en la planta baja una tiene en la parte superior un dintel con decoraciones en alto relieve, mientras la otra posee pequeños balaustres que permiten el ingreso de luz y ventilación.</p> <p>En la planta alta son puertas ventanas tipo chaza; todas estas presentan graves afectaciones causadas por presencias de xilófagos y factores biológicos ocasionando deformaciones, fisuras y desprendimientos en la superficie de la madera.</p> <p>En cuanto a picaportes y bisagras estos se encuentran afectados por el óxido.</p>

<b>Puertas Fachadas</b>		<p style="text-align: center;"><b>SUGERENCIAS:</b></p> <p>Se debe exponer a las puertas a un proceso de limpieza, mantenimiento y conservación, se tendrá que proceder a la desinfección contra xilófagos para luego con la consolidación devolverle a la madera debilitada la cohesión interna y su respectiva resistencia mecánica, también se tendrá que recuperar el tono original de pintura del acabado de la puerta.</p> <p>Es importante la restauración de este elemento por la riqueza de la composición y el valor histórico que poseen; se deberá tratar al máximo de rescatar los elementos originales llegando a una sustitución solo en caso de que sea avanzado el deterioro de algún componente.</p>

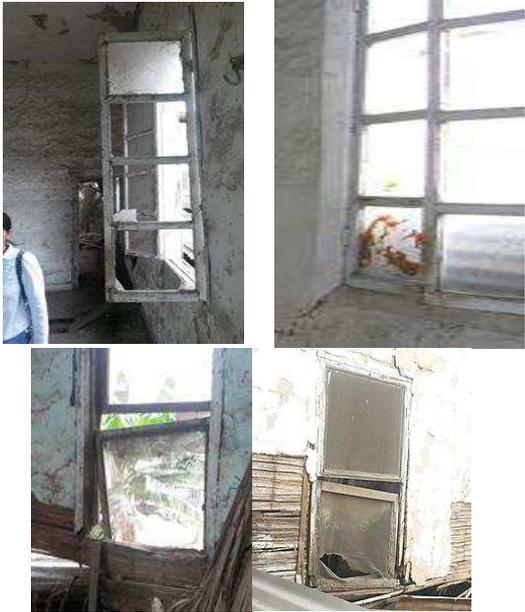
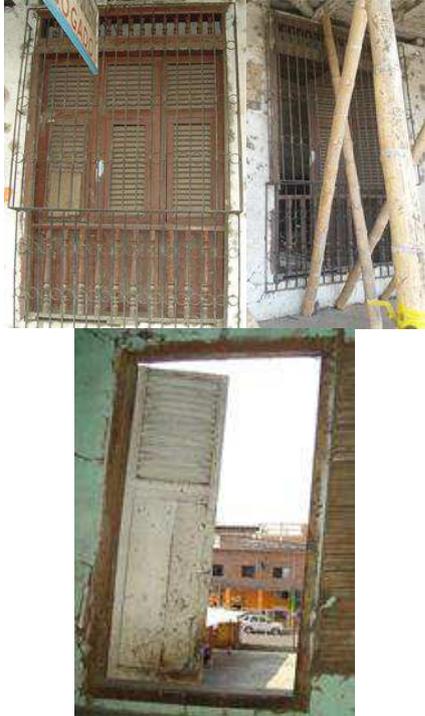
<b>N. 10</b>	<b>Ubicación:</b> Calle Chile y 10 de agosto	<b>CASA METALLI</b>	<b>CODIGO:</b> FV
<b>ELEMENTOS DE FACHADA: VENTANAS</b>			
<b>VENTANAS EXTERIORES</b>		<b>ESTADO Y LESIONES:</b>

<p>Las ventanas de madera se encuentran en un estado de deterioro muy elevado, siendo afectadas por los xilófagos y factores biológicos lo cual ha provocado que en marcos y chazas haya hendiduras y desprendimientos. Se pudo observar que hay bisagras muy deterioradas, lo que ocasiona que las hojas de la planta alta no logren abatirse con normalidad.</p> <p>Las ventanas poseen picaportes en mal estado lo que ocasiona una falta de seguridad.</p> <p>Hay que mencionar que la única ventana que conservaba el modelo original tipo chaza, se encuentra pérdida en medio de los escombros por lo cual se desconoce su estado, en el resto de ventanas las chazas fueron reemplazadas por vidrio.</p>

<p style="text-align: center;"><b>Ventana original de la casa (Fuente: Ing. Eduardo Vallejo)</b></p>		<p style="text-align: center;"><b>SUGERENCIAS:</b></p> <p>Es sumamente importante recuperar el modelo original de la ventana tipo chaza, que se encuentra entre los escombros, ya que servirá de guía para la restauración de las demás ventanas. Se deben de retirar todas las ventanas para el respectivo mantenimiento, conservación y restauración. Las piezas que sean sustituidas deberán ser marcadas y diferenciadas de las originales.</p>

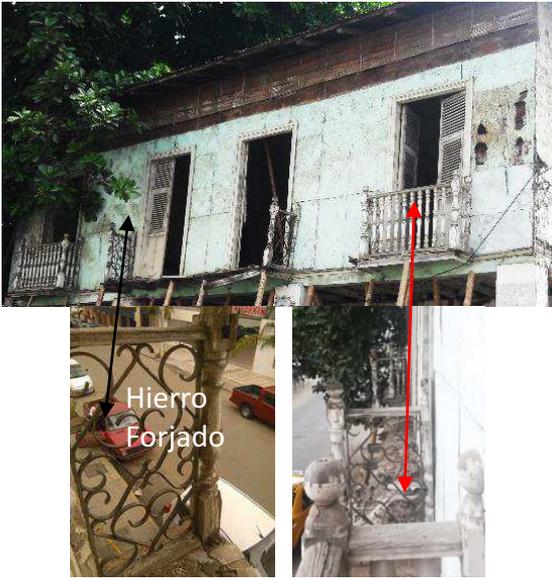
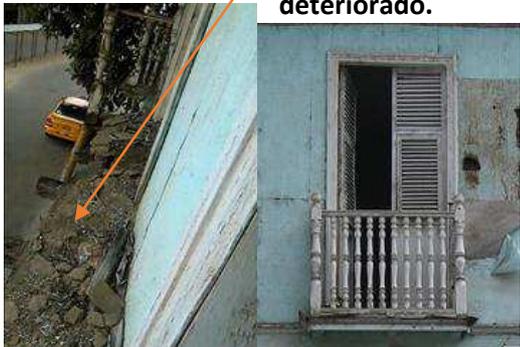
N. 11	Ubicación: Calle Chile y 10 de agosto	CASA METALLI	CODIGO: FB
<b>ELEMENTOS DE FACHADA: BALCONES</b>			
<b>BALCONES EXTERIORES</b>		<b>ESTADO Y LESIONES:</b>

<p data-bbox="352 853 555 927">Hierro Forjado</p> <p data-bbox="576 1077 815 1137">Piso de balcón muy deteriorado.</p>		<p data-bbox="858 479 1439 730">La vivienda posee en su fachada principal 3 balcones, los cuales tienen balaustres de madera que están siendo atacados por xilófagos, hongos y humedad, logrando se apreciar desprendimientos, hendiduras y pudrición.</p> <p data-bbox="858 734 1439 880">Otro material es el hierro forjado que actualmente se conserva en buen estado, solo presenta desprendimiento total de la pintura.</p> <p data-bbox="858 884 1439 1025">Parte del piso del balcón central se encuentra en pésimas condiciones, afectado por la humedad y factores biológicos.</p> <p data-bbox="858 1030 1439 1205">Algo muy importante de mencionar es el hecho de que ciertos elementos de balcones han sido robados y ya solo quedan vestigios de lo que alguna vez fue.</p>

<p data-bbox="304 1487 759 1518"><b>Balcones de madera balaustrados</b></p>		<p data-bbox="1018 1305 1270 1337" style="text-align: center;"><b>SUGERENCIAS:</b></p> <p data-bbox="858 1344 1439 1594">Es sumamente importante conservar los balaustres y demás elementos de madera como piso y pasamanos, así como también los elementos de hierro forjado; a estos es necesario brindarles un proceso de limpieza y mantenimiento.</p> <p data-bbox="858 1599 1439 1740">Para las piezas que ya no existen se deberá en lo posible restaurar y recrear el mismo modelo que tiene con sus mismas características.</p> <p data-bbox="858 1744 1439 1886">Será fundamental restaurar la base en la cual se apoyan los balcones y consolidar todos los elementos para dotarlos de mayor resistencia y rigidez.</p>

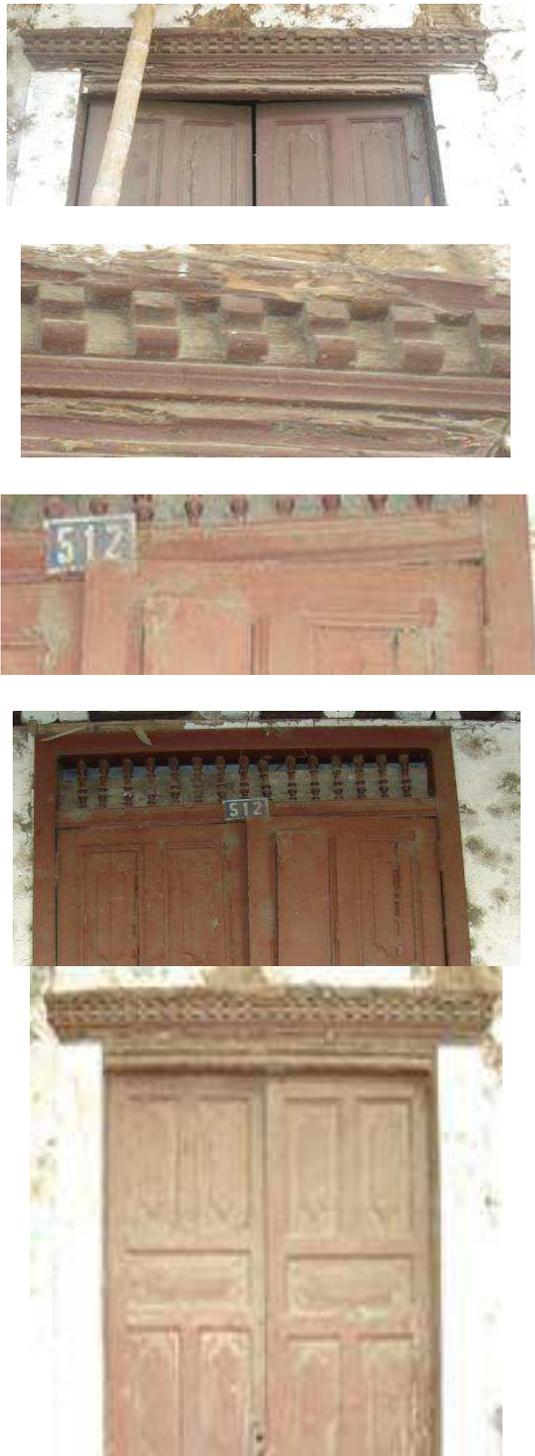
N. 12	Ubicación: Calle Chile y 10 de agosto	CASA METALLI	CODIGO: FP
<b>ELEMENTOS DE FACHADA: PORTADAS</b>			
<b>PORTADAS EXTERIORES</b>		<b>ESTADO Y LESIONES:</b>

<p>La portada es el conjunto de elementos arquitectónicos decorativos que conforman la parte superior de las puertas la cual representa el carácter y estilo de una edificación.</p> <p>Actualmente estos se encuentran en deterioro, afectados por los xilófagos y por factores biológicos que han provocado hendiduras y desprendimientos en la superficie de la madera.</p>	
		<p style="text-align: center;"><b>SUGERENCIAS:</b></p> <p>Es importante la restauración de estos elementos por la riqueza de su composición, se tratará al máximo de rescatar los elementos originales, llegando a la sustitución solo en casos extremos por el avanzado deterioro de algún componente.</p> <p>Se deberán limpiar con sumo cuidado cada detalle y aplicar la desinsectación externa e interna contra xilófagos.</p> <p>Luego se deberá proceder a la consolidación para devolver a la madera debilitada la cohesión interna, resistencia mecánica y por último se tendrá que rescatar el tono original de la pintura.</p>

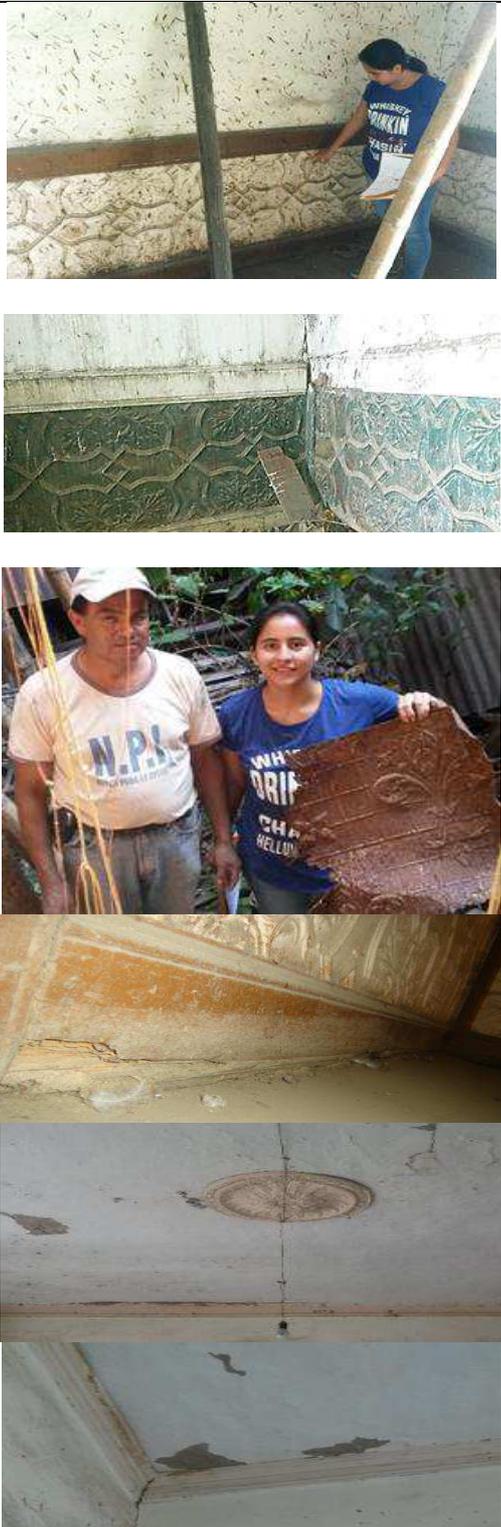
N. 13	Ubicación: Calle Chile y 10 de agosto	CASA METALLI	CODIGO: FO
<b>ELEMENTOS DE FACHADA: MOLDURAS Y ORNAMENTO</b>			
<b>ORNAMENTO INTERIOR</b>		<b>ESTADO Y LESIONES:</b>

<p>La vivienda posee una ornamentación compuesta por barrederas, cenefas y cornisa de madera, en las cuales se aprecia desprendimientos en la superficie y parte interna del material, todo esto lo ocasiona los xilófagos y la humedad. En el caso de las barrederas su deterioro elevado ha provocado que sean tapadas o reemplazadas con pedazos de tablas. La cornisa solo se encuentra en el salón principal de la planta alta; en este mismo espacio podemos observar una ornamentación de placas de metal repujado de flores de lis color beige y verde; algunas de estas piezas tienen un grado de oxidación muy elevado causando desintegración de la placa y tornándolas en color café rojizo; por último hay un rosetón que se encuentra en buen estado, su composición es muy rica en relieves de elementos florales y se encuentra afectado por el polvo.</p> <p><b>SUGERENCIAS:</b></p> <p>Se deberá sustituir los elementos que estén muy deteriorados, debiendo respetar el uso del tipo de madera, calado y moldura. Se deberá efectuar limpieza, desinfección y consolidación de los elementos. Las placas de metal repujado se deben restaurar, debiendo ser desprendidas y limpiadas minuciosamente utilizando escobillas suaves para luego proceder a la estabilización de la superficie aplicando algún tipo de líquido y aditivo que provoca una reacción química entre la superficie del metal constituyendo una barrera de protección contra las agresiones del ambiente. Para las partes faltantes se deberán hacer moldes con el mismo diseño para reconstruir las que ya no existen.</p>

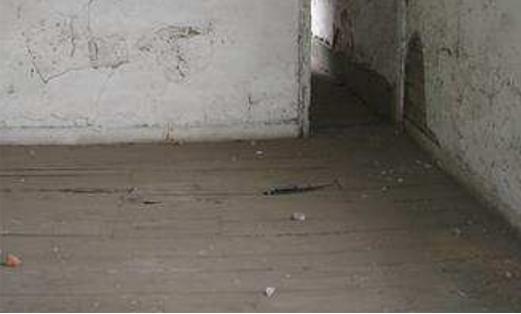
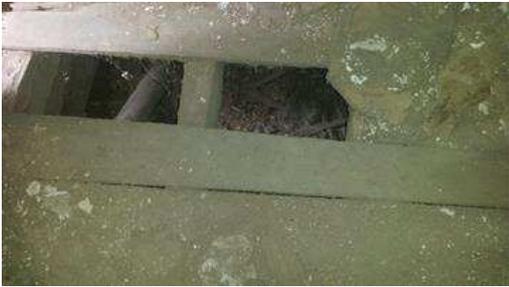
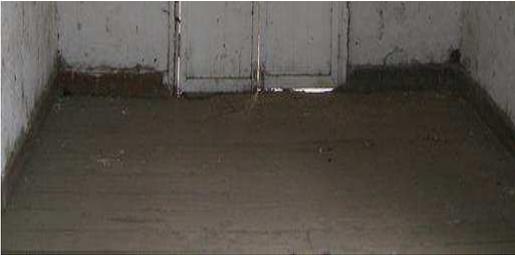
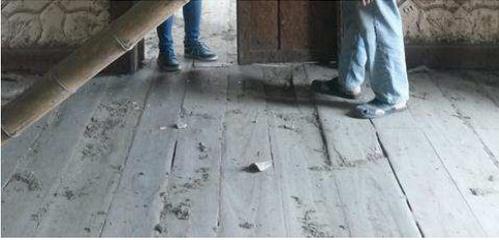
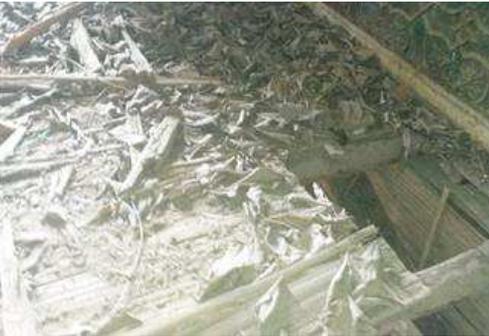
<b>N. 14</b>	<b>Ubicación:</b> Calle Chile y 10 de agosto	<b>CASA METALLI</b>	<b>CODIGO:</b> EP
<b>ELEMENTOS DE ESPACIOS INTERIORES: PISOS</b>			
<b>PISOS INTERIORES</b>		<b>ESTADO Y LESIONES:</b>

<p>El estado general del entablado es muy malo, en la planta alta presenta deformaciones por el hundimiento de la casa; tiene un desgaste muy marcado por los años de uso lo cual ha debilitado el piso en su totalidad, se observan desprendimiento de las tablas y agujeros también.</p> <p>En la planta baja el estado es más crítico ya que el entablado ha estado expuesto constantemente al agua por rotura de tuberías.</p> <p>Otra afectación importante es la causada por los detritos de paloma y lechuzas las que aceleran el ataque biológico en la madera.</p>	
		<p style="text-align: center;"><b>SUGERENCIAS:</b></p> <p>Se sugiere la sustitución de las tablas que estén en grave deterioro procurando colocar la original especie de madera manteniendo sus mismas dimensiones.</p> <p>Se debe realizar un proceso de limpieza, mantenimiento y conservación de las piezas en buen estado, para lo cual se tiene que proceder a desinfectar contra los xilófagos para luego con la consolidación devolverle a la madera debilitada la cohesión interna y su respectiva resistencia mecánica</p> <p>Es necesaria la reconstrucción del piso de la parte posterior de la casa que actualmente se encuentra en escombros, aplicar la misma técnica constructiva tradicional.</p>

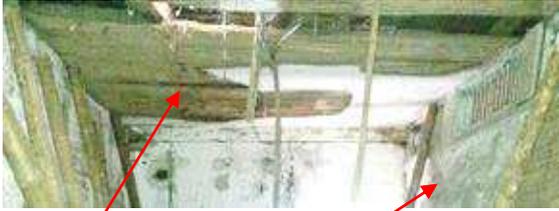
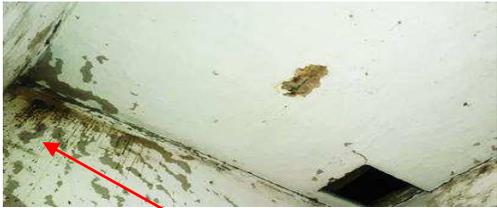
N. 15	Ubicación: Calle Chile y 10 de agosto	CASA METALLI	CODIGO: EC
<b>ELEMENTOS DE ESPACIOS INTERIORES: CIELOS RASOS</b>			
<b>CIELO RASO INTERIOR</b>		<b>ESTADO Y LESIONES:</b>	
<p style="text-align: center;"><b>Planta baja</b></p>

<p style="text-align: center;"><b>Humedad</b></p>		<p>El cielo raso está compuesto por caña picada con acabado de enquinche, acoplada a la estructura del entre piso y la cubierta, éste se encuentra en un estado muy severo de deterioro.</p> <p>En planta baja se aprecia desprendimientos del enquinche y de la caña picada, apreciándose tramos llenos de huecos.</p> <p>Por otra parte, en la planta alta solo se conserva el cielo raso del salón principal y en los dormitorios continuos a él, estos presentan humedad.</p> <p>En el resto de áreas de la casa se observan tramos de cielo raso en gran parte despegadas de la cubierta y otras incluso con el sismo cayeron por completo al piso.</p>

<p style="text-align: center;"><b>SUGERENCIAS</b></p> <p>Es importante que se realice un proceso de retiro del material que se encuentra en mal estado.</p> <p>Se debe proceder a realizar el tratamiento adecuado para contrarrestar la humedad y reparar los daños causados por la misma, tratando de emplear los materiales y técnicas de construcción adecuadas con el fin de mantener la identidad patrimonial de la vivienda.</p>

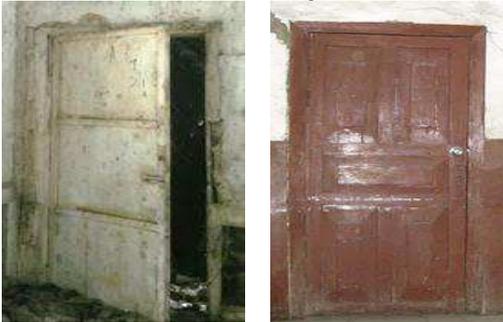
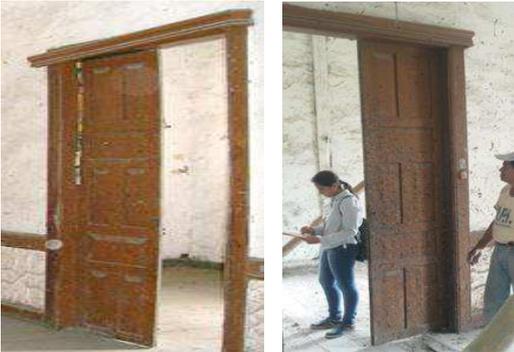
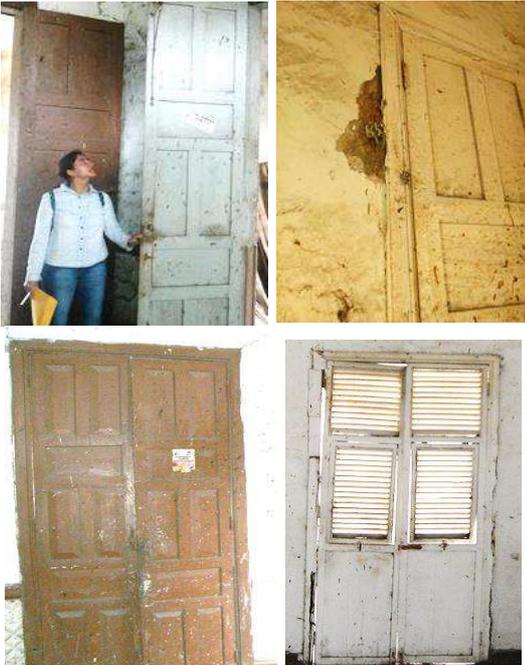
<b>N. 16</b>	<b>Ubicación:</b> Calle Chile y 10 de agosto	<b>CASA METALLI</b>	<b>CODIGO:</b> EC
<b>ELEMENTOS DE ESPACIOS INTERIORES: PUERTAS</b>			
<b>PUERTAS INTERIORES</b>		<b>ESTADO Y LESIONES:</b>	
<p style="text-align: center;">Planta Baja</p>

<p>En general los elementos de estas puertas, desde su dintel, jambas, paneles, hojas, se encuentran en un estado de deterioro medio, hay afectación de xilófagos que producen pequeños desprendimiento de su capa más superficial, sumando a eso el excremento de palomas y lechuzas aceleran el ataque biológico, las bisagras se encuentran trabajando bien a pesar de estar afectadas por el óxido.</p>

<p style="text-align: center;"><b>SUGERENCIAS:</b></p> <p>Se sugiere aplicar el mismo proceso de las demás puertas analizadas.</p>

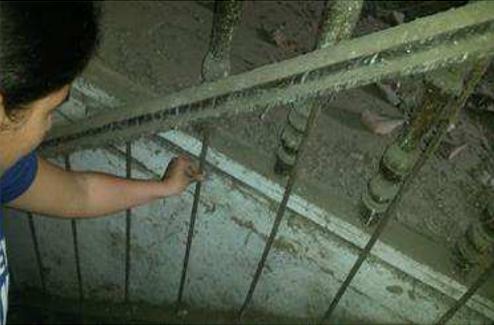
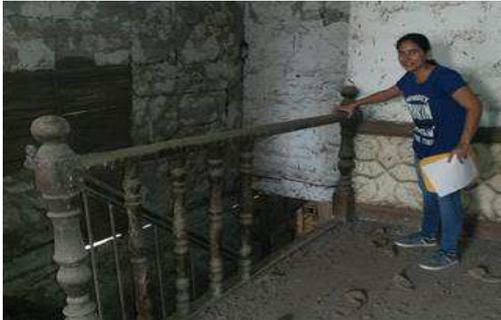
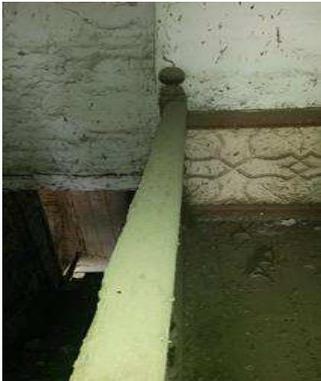
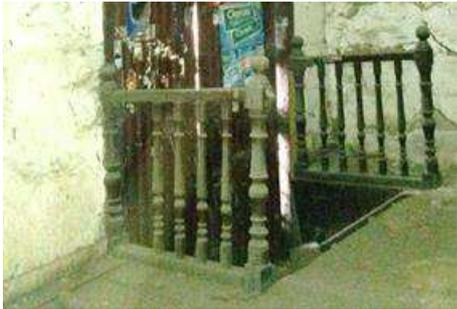
N. 17	Ubicación: Calle Chile y 10 de agosto	CASA METALLI	CODIGO: PS
<b>ELEMENTOS DE ESPACIOS INTERIORES: PASAMANOS</b>			
<b>PASAMANOS</b>		<b>ESTADO Y LESIONES:</b>

<p>La casa cuenta con pasamanos de caoba, en las cuales se observa que unas poseen balaustres de madera y otra tiene barandas de acero liso el cual se encuentra oxidado.</p> <p>Los balaustres mayores, menores y pasamanos se encuentran afectados por el detrito de paloma y lechuza que aceleran el ataque biológico a esto se le suma la afectación por acción de xilófagos que han ocasionado desprendimiento de ciertos elementos en su capa más exterior.</p> <p>Algunos balaustres mayores se encuentran desprendidos de su lugar de origen, pero se conservan dentro de la casa.</p> <p style="text-align: center;"><b>SUGERENCIAS:</b></p> <p>Se debe restaurar todos estos elementos y sustituir las partes que se encuentren en un grado de deterioro elevado, no olvidar usar el mismo material y el mismo diseño de balaustres.</p> <p>De igual forma se tienen que conservar los elementos de madera y las varillas metálicas de la baranda de la escalera, con los métodos antes mencionados en la conservación de balaustres de balcón.</p>

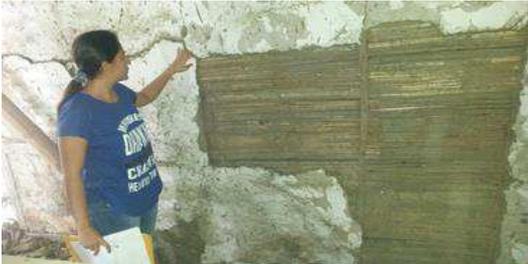
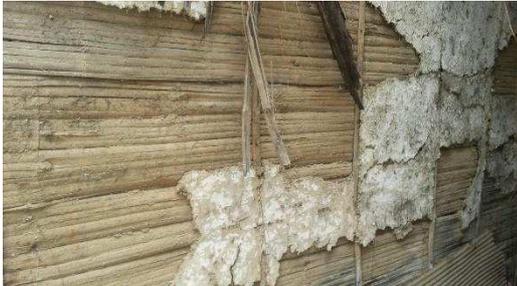
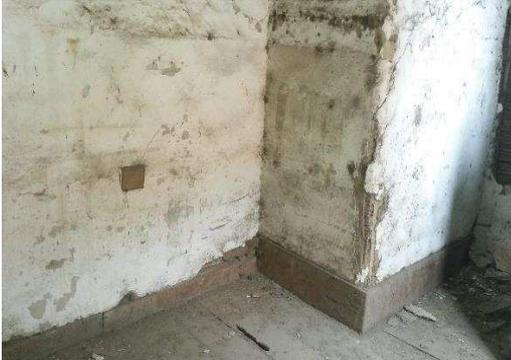
N. 18	Ubicación: Calle Chile y 10 de agosto	CASA METALLI	CODIGO: RI		
<b>ELEMENTOS DE ESPACIOS INTERIORES: REVESTIMIENTOS INTERIORES</b>					
<b>REVESTIMIENTO INTERIOR PAREDES</b>		<b>ESTADO Y LESIONES:</b>

<p>La vivienda internamente está completamente revestida de enquinche, el cual es su mayoría se observa desprendido dejando a la visa la caña picada; éste revestimiento se encuentra en severo deterioro, ya que al tocar la pared se desprende con total facilidad.</p>

<p><b>SUGERENCIAS:</b></p> <p>Se sugiere sustituir el revestimiento por uno nuevo, conservando y usando la mis técnica de preparación y aplicación.</p>

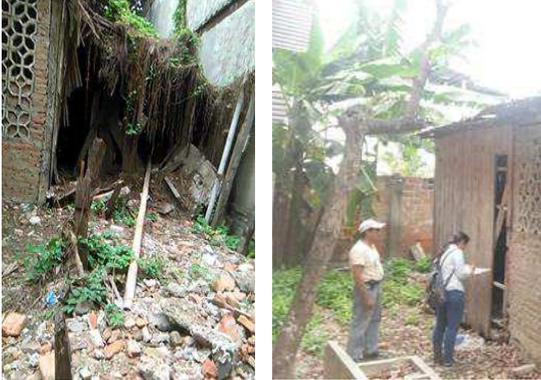
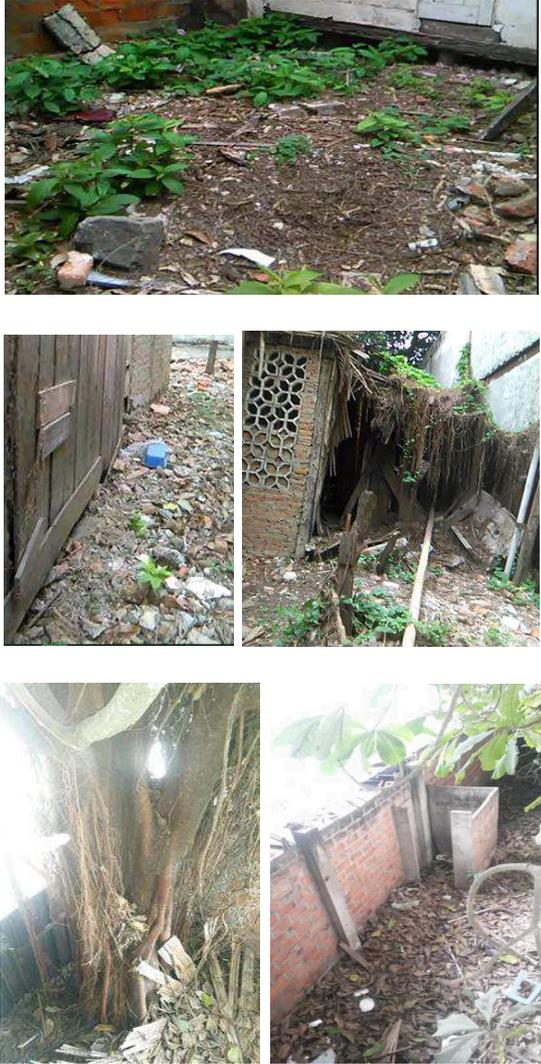
<b>N. 19</b>	<b>Ubicación:</b> Calle Chile y 10 de agosto	<b>CASA METALLI</b>	<b>CODIGO:</b> PA
<b>ELEMENTOS DE ESPACIOS EXTERIORES: PATIOS</b>			
<b>PATIOS EXTERIORES</b>		<b>ESTADO Y LESIONES:</b>

<p>Actualmente la vivienda posee dos patios laterales los cuales se observa un deterioro por falta de mantenimiento y limpieza, hay acumulación de hojas de los árboles, tiene escombros y la superficie es irregular.</p>

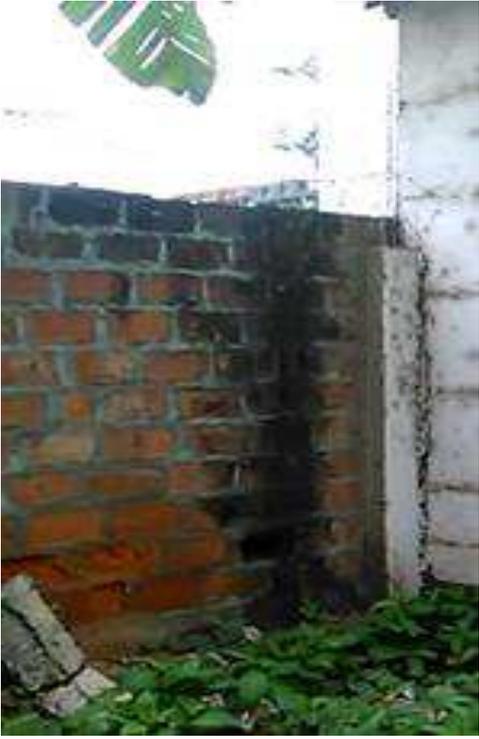
N. 20	Ubicación: Calle Chile y 10 de agosto	CASA METALLI	CODIGO: <b>CE</b>
<b>ELEMENTOS DE ESPACIOS EXTERIORES: CERRAMIENTO</b>			
<b>CERRAMIENTOS</b>		<b>ESTADO Y LESIONES:</b>

<p>La casa posee un cerramiento perimetral de ladrillos y columnas de hormigón, en las que se puede observar la presencia de leves fisuras, humedad y hongo.</p>
