**UNIVERSIDAD LAICA ELOY ALFARO DE MANABÍ**

CARRERA DE INGENIERÍA ELÉCTRICA

“DIAGNÓSTICO DE TABLEROS DE DISTRIBUCIÓN DE LAS UNIDADES ACADÉMICAS DEL CAMPUS ULEAM MANTA MEDIANTE USO DE CÁMARA TÉRMICA ECO-V HIKMICRO”.

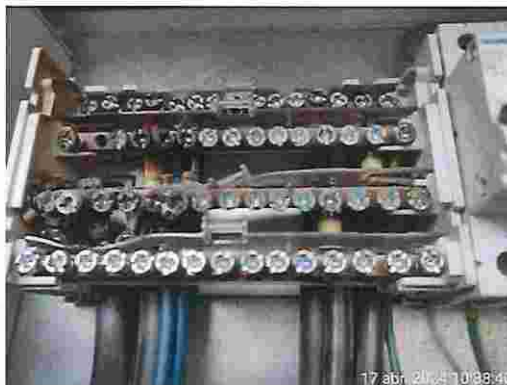
**Figura 7:** *Ejemplo de sobrecarga de circuito*

*Nota.* Repartidor de carga afectado por sobrecarga, produjo el derretimiento de los conductores y los elementos plásticos del repartidos. Tomado de: Autoría propia.

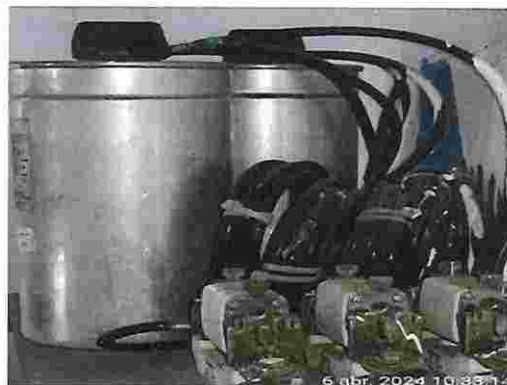
**Figura 8:** *Ejemplo de conexión defectuosa*

*Nota.* Conexión defectuosa en condensador, donde se produjo sulfatación y derretimiento de aislante en el cable. Tomado de: Autoría propia.

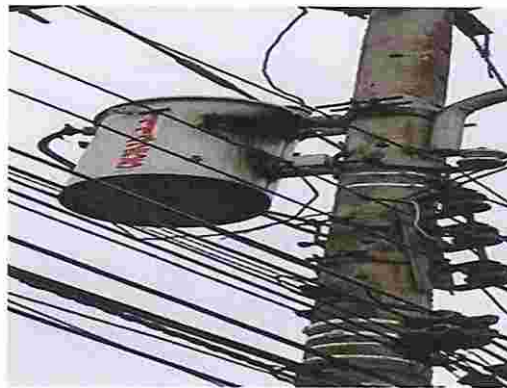
**Figura 9:** *Ejemplo de falla de aislamiento*

*Nota.* Falla de aislamiento de bushing de medio voltaje, provocando un cortocircuito con la carcasa del transformador. Tomado de: Autoría propia.

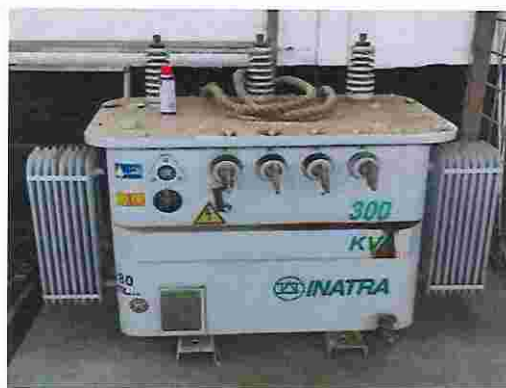
**Figura 10:** *Ejemplo de falta de mantenimiento a equipos eléctricos*

*Nota.* Falta de mantenimiento de transformador de medio voltaje, el aceite dieléctrico se evapora y deteriora los empaques de los bushing de bajo voltaje por donde se fugó aceite.

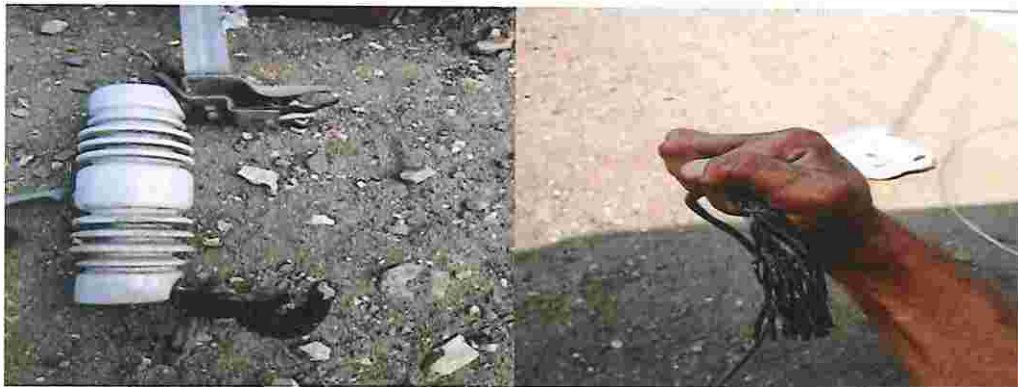
**Figura 11:** *Ejemplo de fallo de dispositivo de protección*

*Nota.* En el seccionador portafusible se produjo corrosión y no actuó al presentarse un cortocircuito. Tomado de: Autoría propia.

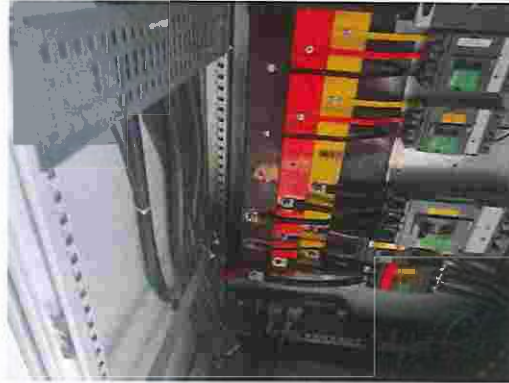
**Figura 12:** *Ejemplo de arco eléctrico en tablero*

*Nota.* En el tablero de distribución se dio un arco eléctrico debido a la cercanía de las barras de cobre entre sí. Tomado de: Autoría propia.

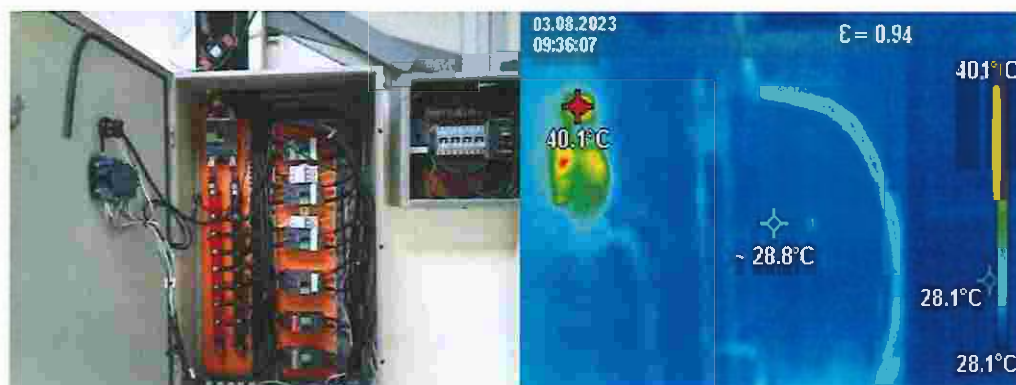
**Figura 18:** Foto TDC # 1

Se puede apreciar que el tablero se encuentra en su mayoría a temperatura ambiente, existe una acometida que está a una temperatura de 33 °C, siendo la de mayor temperatura.

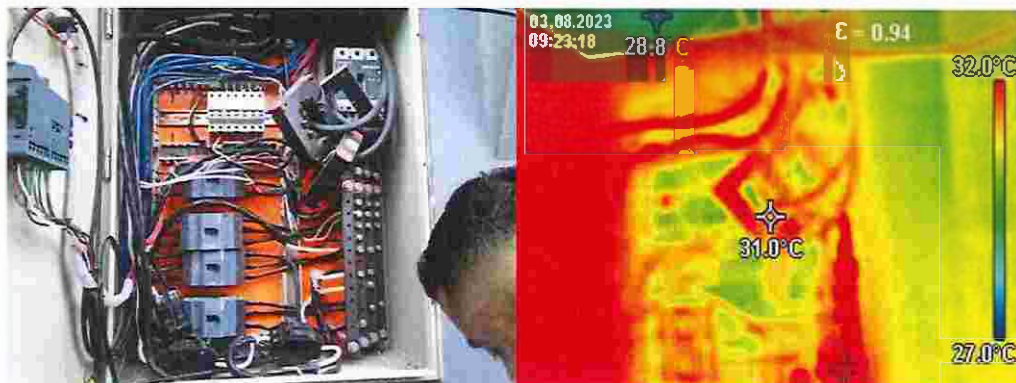
**Figura 19:** Foto TDC # 2

Se puede apreciar que el tablero se encuentra en su mayoría a temperatura ambiente, existe una barra que está a una temperatura de 31.0 °C, siendo la de mayor temperatura.

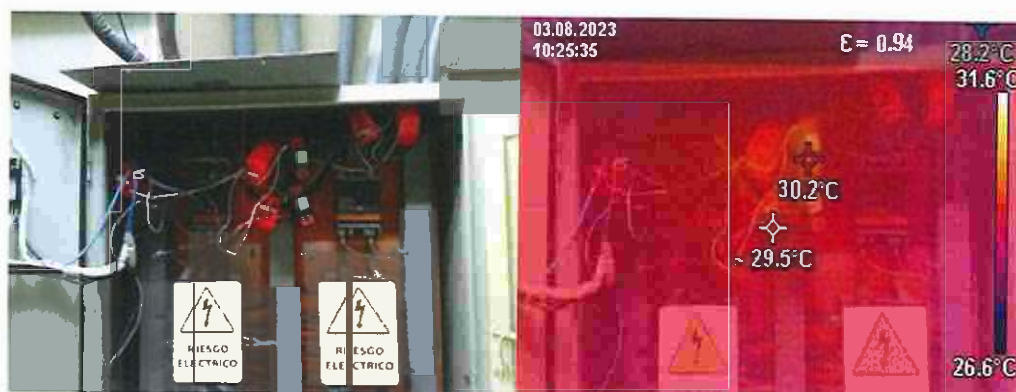
**Figura 20:** Foto TDC # 3

Se puede apreciar que el tablero se encuentra en su mayoría a temperatura ambiente, existe un cable que está a una temperatura de 30.2 °C, siendo la de mayor temperatura.

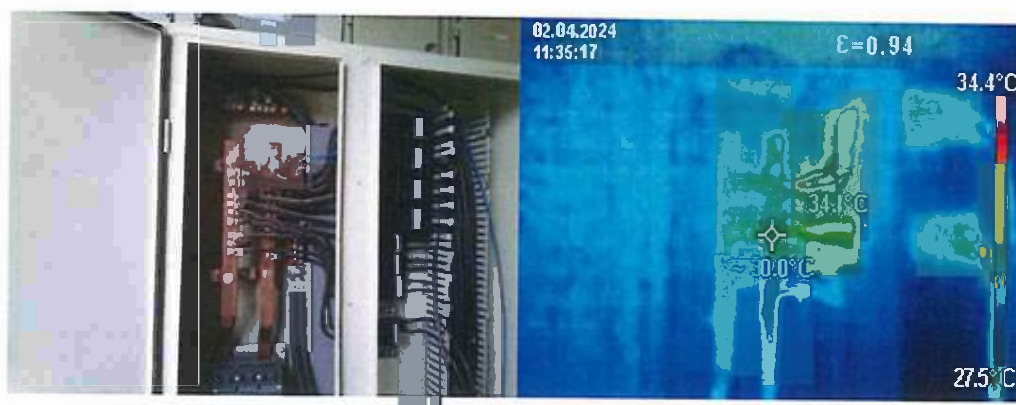
**Figura 21:** Foto TDP PS #1

Se puede apreciar que el tablero se encuentra en su mayoría a temperatura ambiente, existe un cable que está a una temperatura de 34.4 °C, siendo la de mayor temperatura.

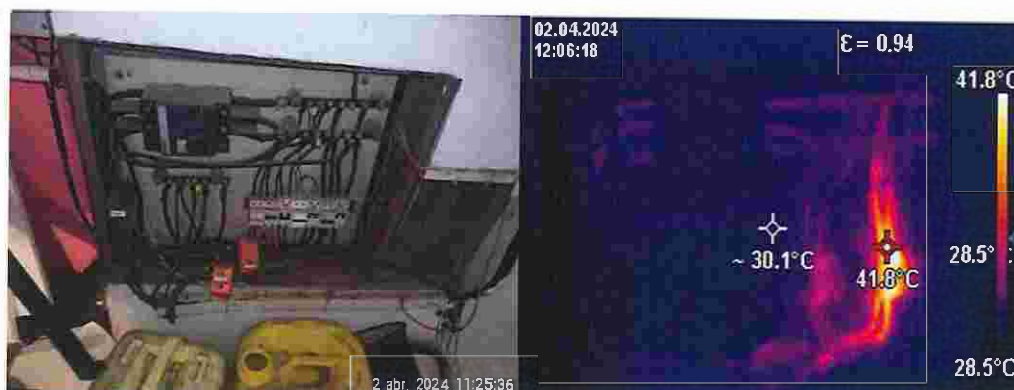
**Figura 22:** Foto TDP COM #1

Se puede apreciar que el tablero se encuentra en su mayoría a temperatura ambiente, existe un cable que está a una temperatura de 41.8 °C, siendo la de mayor temperatura.

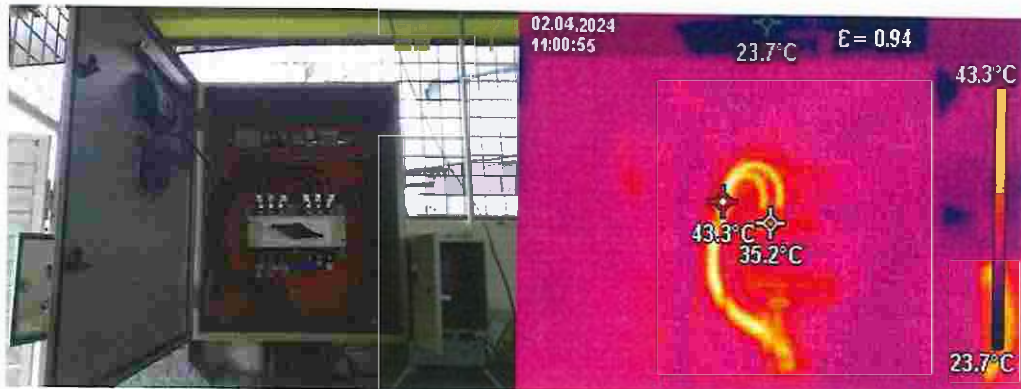
**Figura 23:** Foto TDP MED #1

Se puede apreciar que el tablero se encuentra en su mayoría a temperatura ambiente, existe un cable que está a una temperatura de 43.3 °C, siendo la de mayor temperatura.

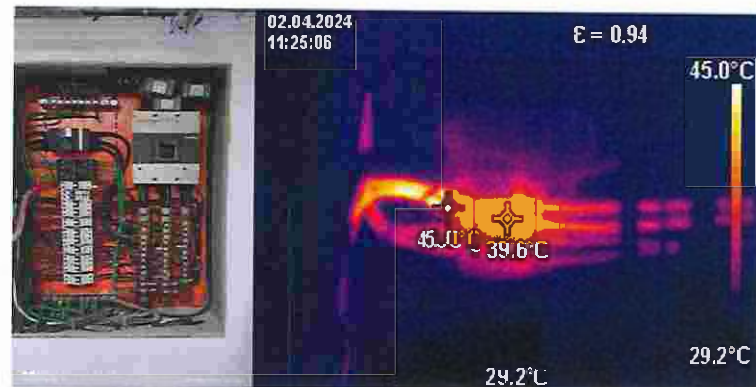
**Figura 24:** Foto TDP FIS #1

Se puede apreciar que el tablero se encuentra en su mayoría a temperatura ambiente, existe un cable que está a una temperatura de 45.0 °C, siendo la de mayor temperatura.

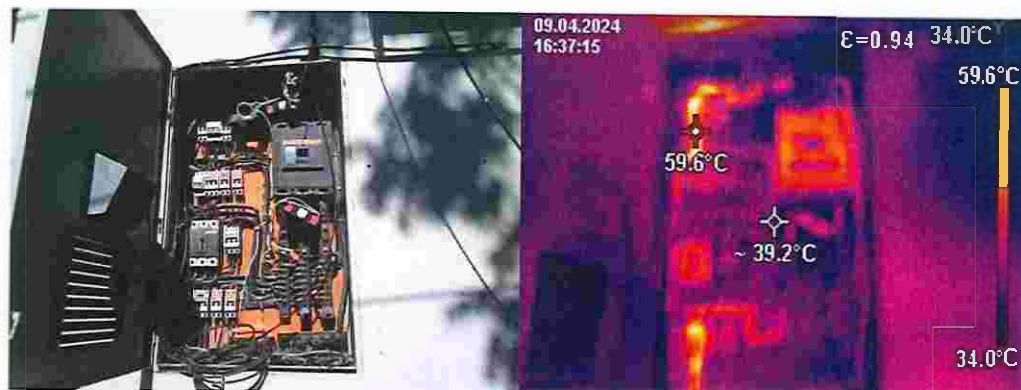
**Figura 25:** Foto TDP MN #1

Se puede apreciar que el tablero se encuentra en su mayoría a temperatura ambiente, existe un cable que está a una temperatura de 59.6.0 °C, siendo la de mayor temperatura.

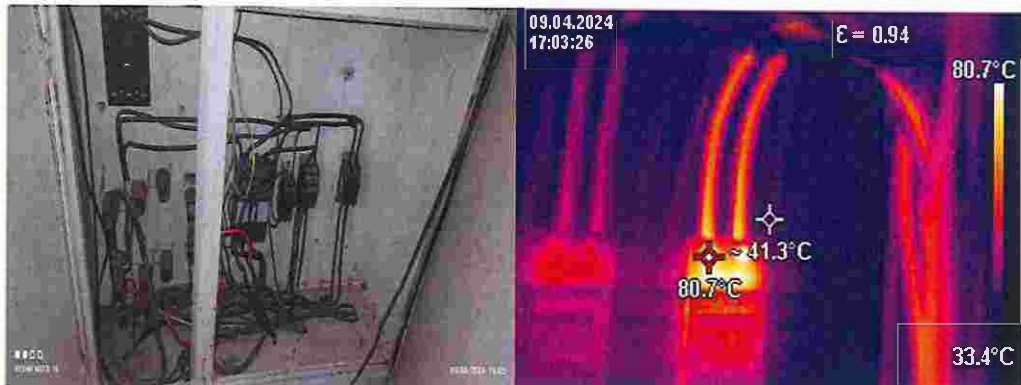
**Figura 26:** Foto TDP CM#1

Se puede apreciar que el tablero se encuentra en su mayoría a temperatura ambiente, existe un breaker cuyos terminales de ingreso están a una temperatura de 80.7 °C, siendo la de mayor temperatura.

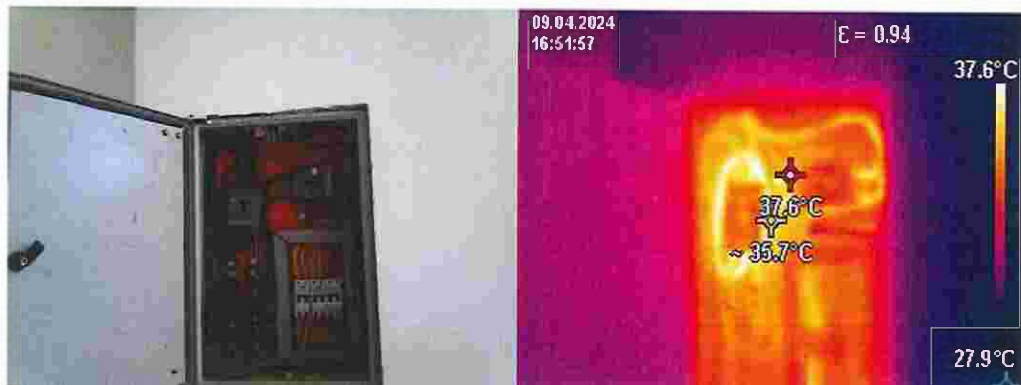
**Figura 27:** Foto TDP CM#2

Se puede apreciar que el tablero se encuentra en su mayoría a temperatura ambiente, existe un breaker cuyos terminales de ingreso están a una temperatura de 37.6 °C, siendo la de mayor temperatura.

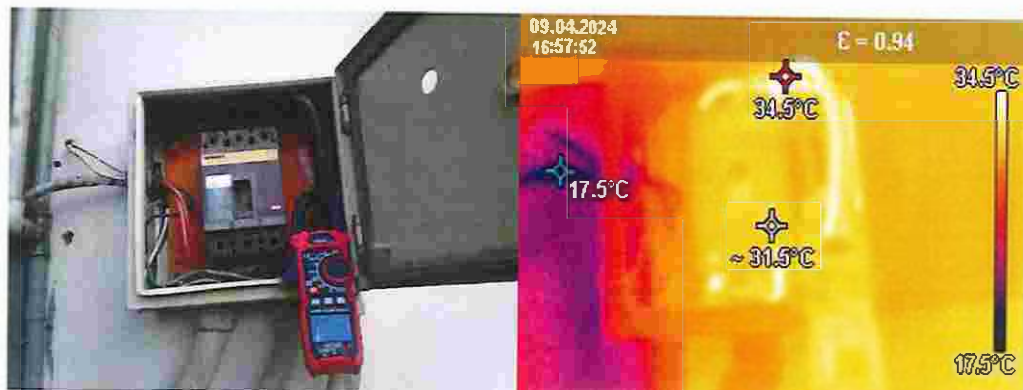
**Figura 28:** Foto TDP AUD #1

Se puede apreciar que el tablero se encuentra en su mayoría a temperatura ambiente, existe un cable que están a una temperatura de 34.5 °C, siendo la de mayor temperatura.

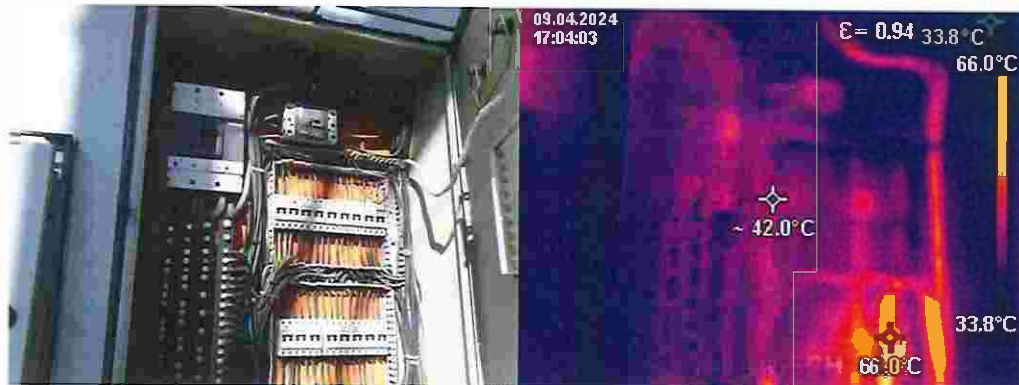
**Figura 29:** Foto TDP TS #1

Se puede apreciar que el tablero se encuentra en su mayoría a temperatura ambiente, existe un cable que están a una temperatura de 66.0 °C, siendo la de mayor temperatura.

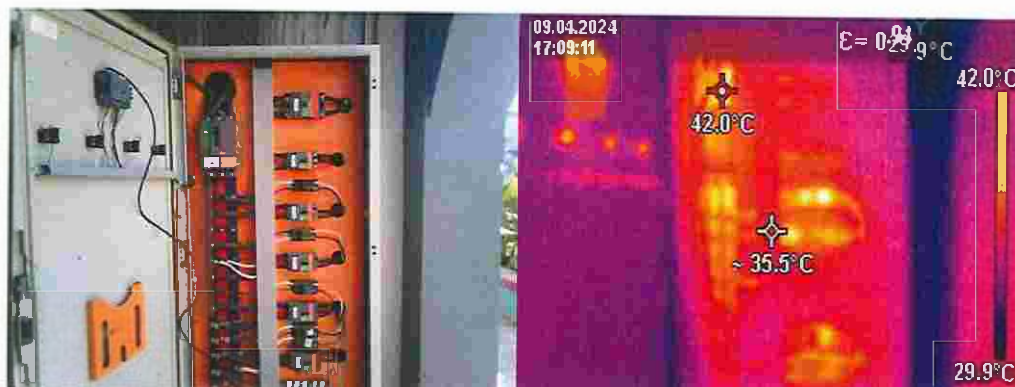
**Figura 30:** Foto TDP LA #1

Se puede apreciar que el tablero se encuentra en su mayoría a temperatura ambiente, existe un cable que están a una temperatura de 42.0 °C, siendo la de mayor temperatura.

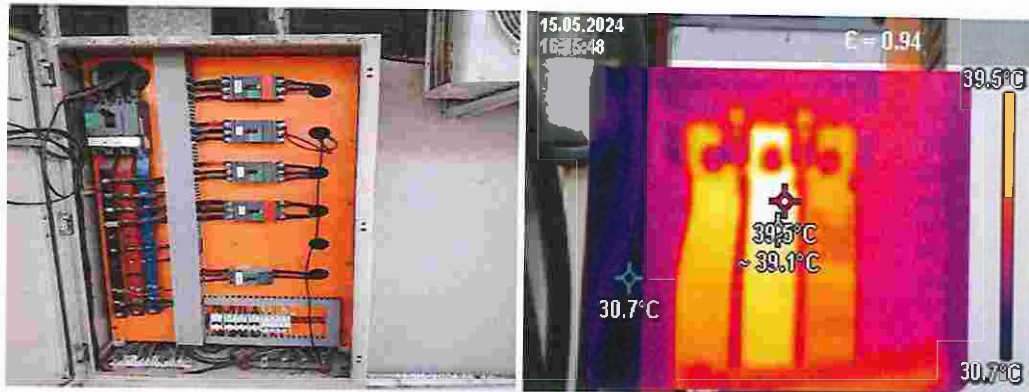
**Figura 31:** Foto TDP CE #1

Se puede apreciar que el tablero se encuentra en su mayoría a temperatura ambiente, existe una barra de cobre que están a una temperatura de 39.5 °C, siendo la de mayor temperatura.

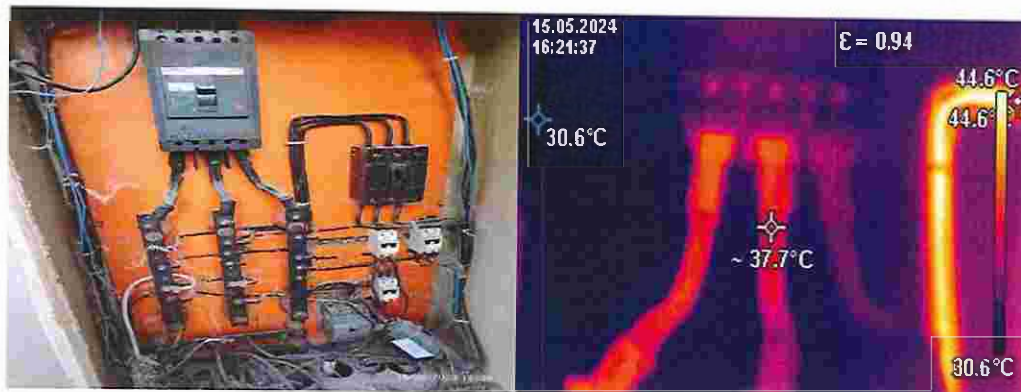
**Figura 32:** Foto TDP CEX#1

Se puede apreciar que el tablero se encuentra en su mayoría a temperatura ambiente, existe un cable que están a una temperatura de 44.6 °C, siendo la de mayor temperatura.

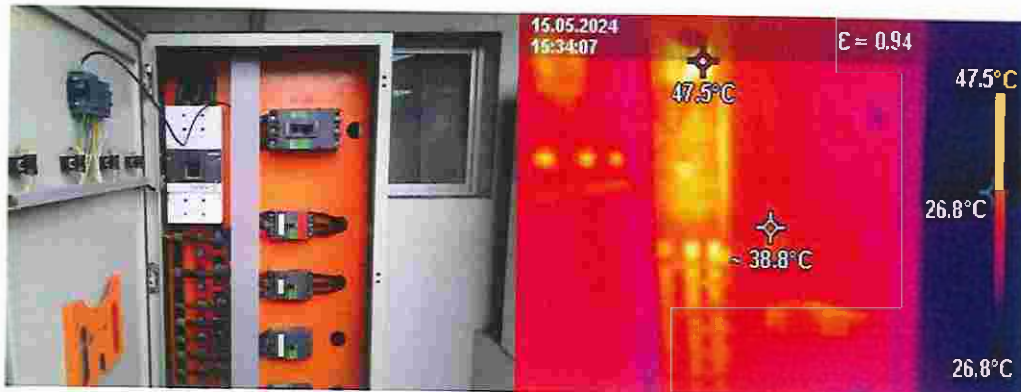
**Figura 33:** Foto TDP ODO #1

Se puede apreciar que el tablero se encuentra en su mayoría a temperatura ambiente, existe un cable que están a una temperatura de 47.5 °C, siendo la de mayor temperatura.

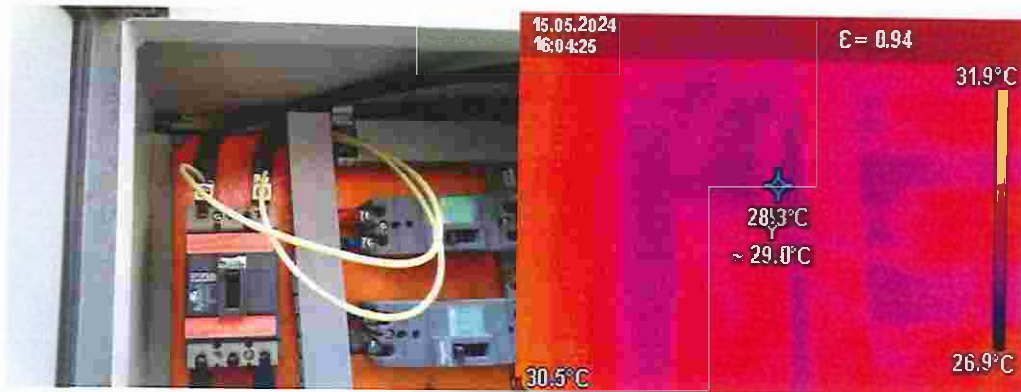
**Figura 34:** Foto TDP SE #1

Se puede apreciar que el tablero se encuentra en su mayoría a temperatura ambiente, la puerta del tablero al estar expuesta al sol tiene una temperatura de 30.5 °C, siendo la de mayor temperatura.

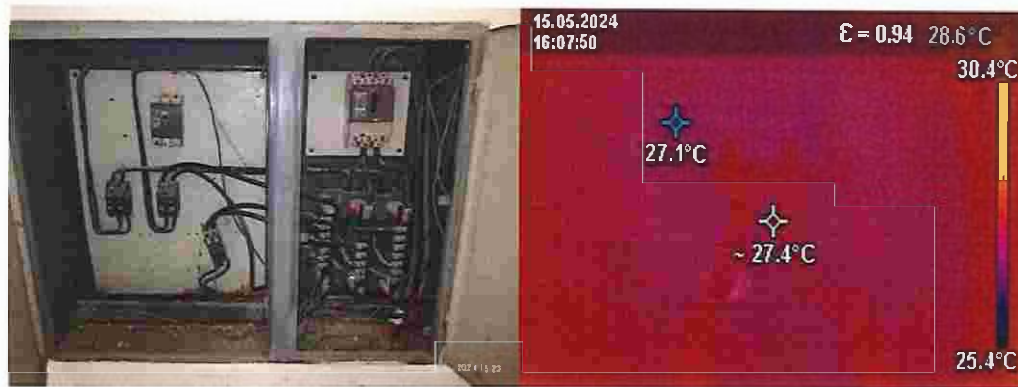
**Figura 35:** Foto TDP HT. #1

Se puede apreciar que el tablero se encuentra en su mayoría a temperatura ambiente, existe un cable que están a una temperatura de 27.4 °C, siendo la de mayor temperatura.

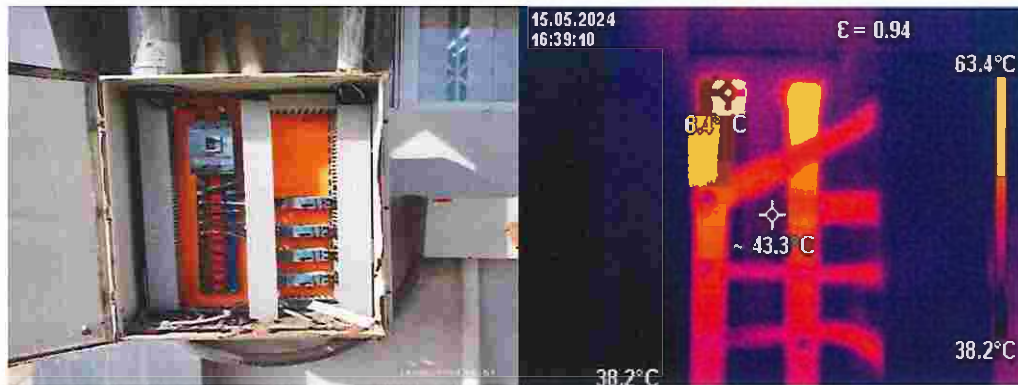
**Figura 36:** Foto TDP DER #1

Se puede apreciar que el tablero se encuentra en su mayoría a temperatura ambiente, las barras de cobre del tablero están a una temperatura elevada de 63.4 °C, siendo la de mayor temperatura.

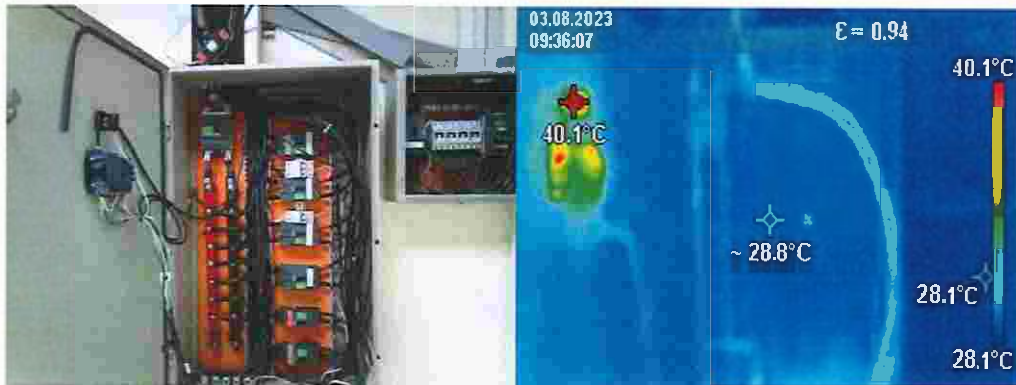
**Figura 39:** *Imágenes Térmicas TDC # 1*

En el tablero no existen puntos calientes o conexiones flojas.
