**FACULTAD DE INGENIERÍA**

INGENIERÍA ELÉCTRICA

DIAGNÓSTICO DE LAS SUBESTACIONES DE DISTRIBUCIÓN ELÉCTRICA DE  
MANABÍ ANTES Y DESPUÉS DEL TERREMOTO DEL 16 DE ABRIL DEL 2016.

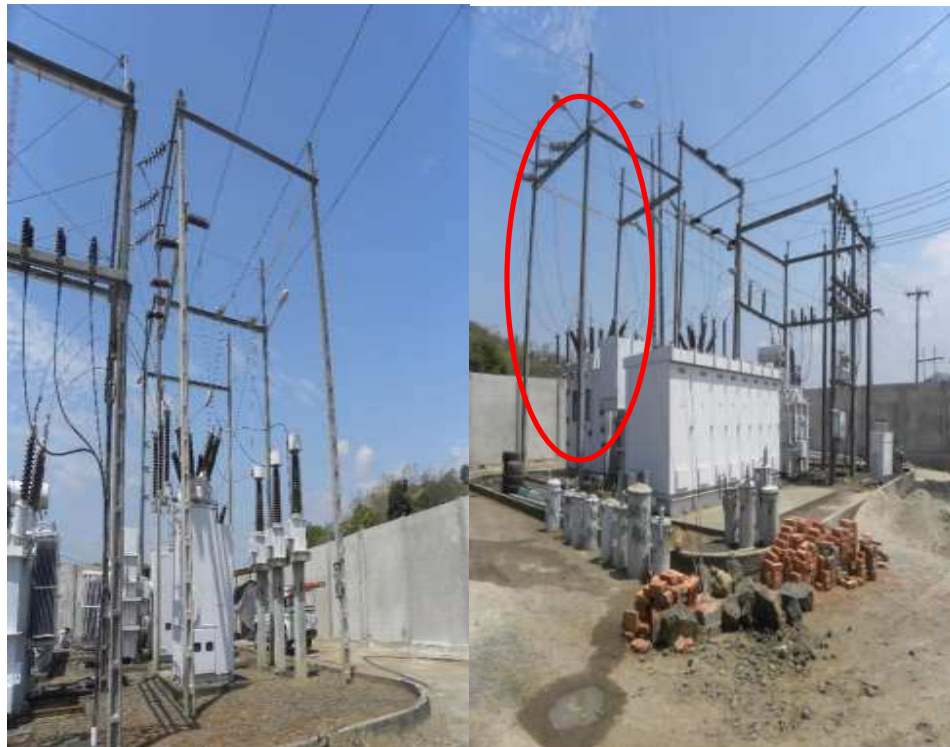
- Postes del castillo de 69 KV sufrieron daño durante el terremoto por los esfuerzos longitudinales y transversales de las barras, llevando a que estos se viren.
- Los transformadores potenciales no sufrieron daños durante el terremoto, porque el conductor es flexible y tienen el desplazamiento necesario, lo que no permitieron que estos se averiaran por los esfuerzos longitudinales y la tensión mecánica ejercida sobre ellos.

Figura 48. Poste virado de la bahía 69KV

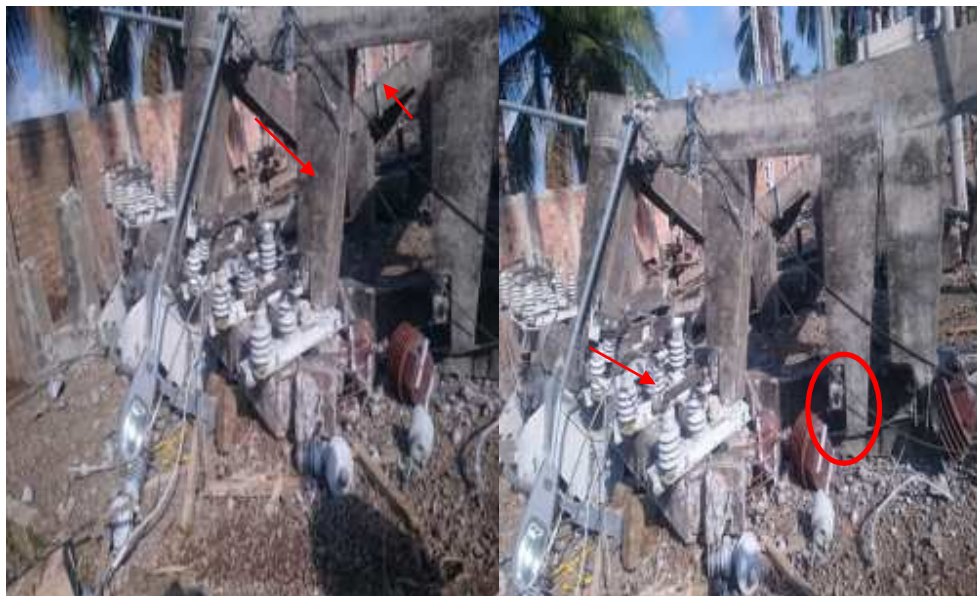
- Durante el terremoto colapso la bahía 13,8 KV, ya que por la rusticidad de la bahía que era de hormigón.
- Cimentación donde se ubicaba el transformador se realiza una nueva cimentación.
- Postes de alimentación 69 KV no sufrió afectación.

Figura 101. Bahía 13,8 KV colapsada Figura 102. Equipos averiados TC

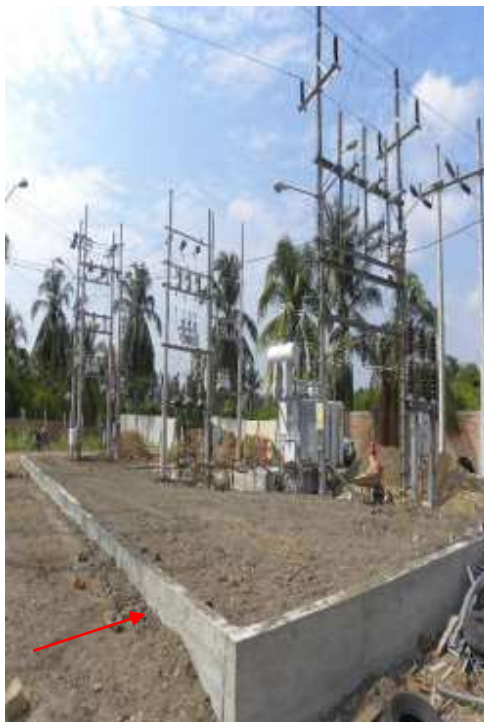
Figura 105. Cimentación nueva para subestación    Figura 106. TC y aisladores averiados

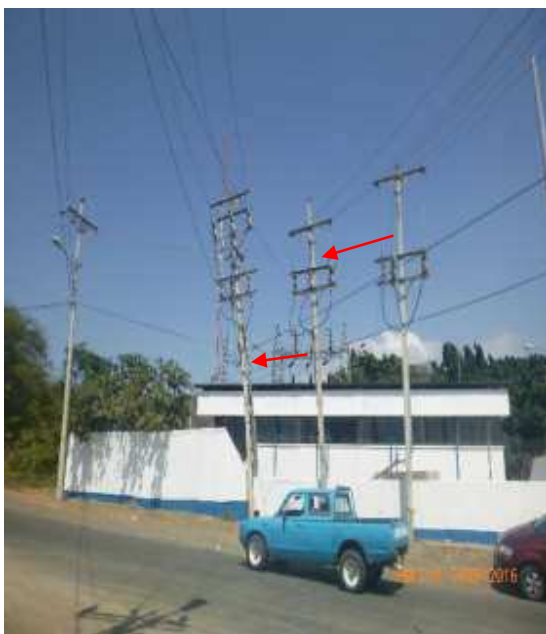
Figura 123. Poste hacia un costado

Figura 124. Postes inclinados

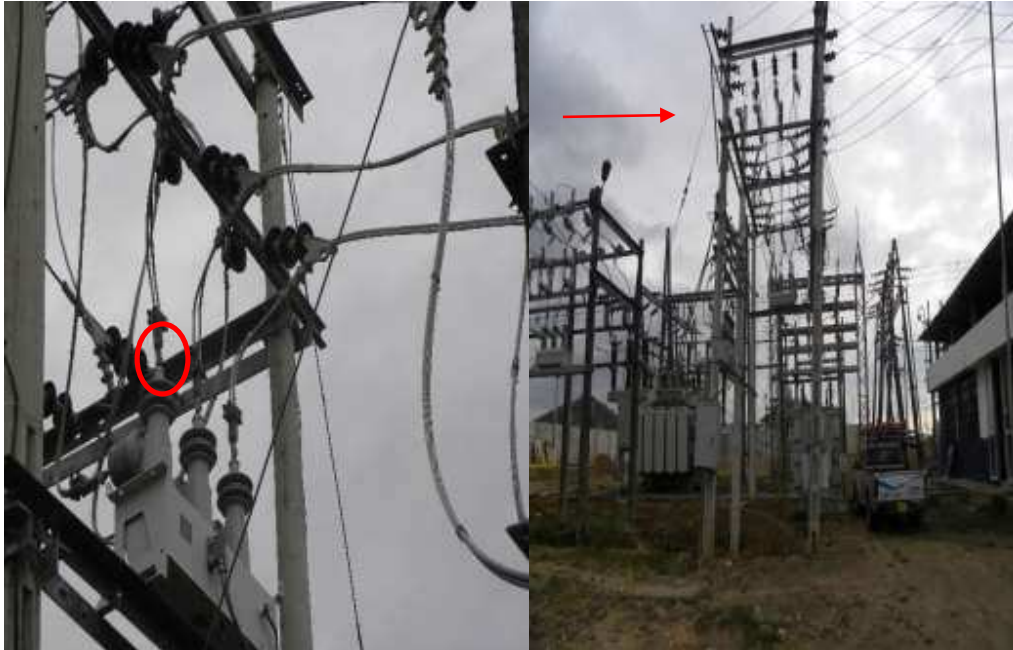
Figura 197. Reconector de bahía 13,8 KV    Figura 198. Bahía 13,8 KV inclinada

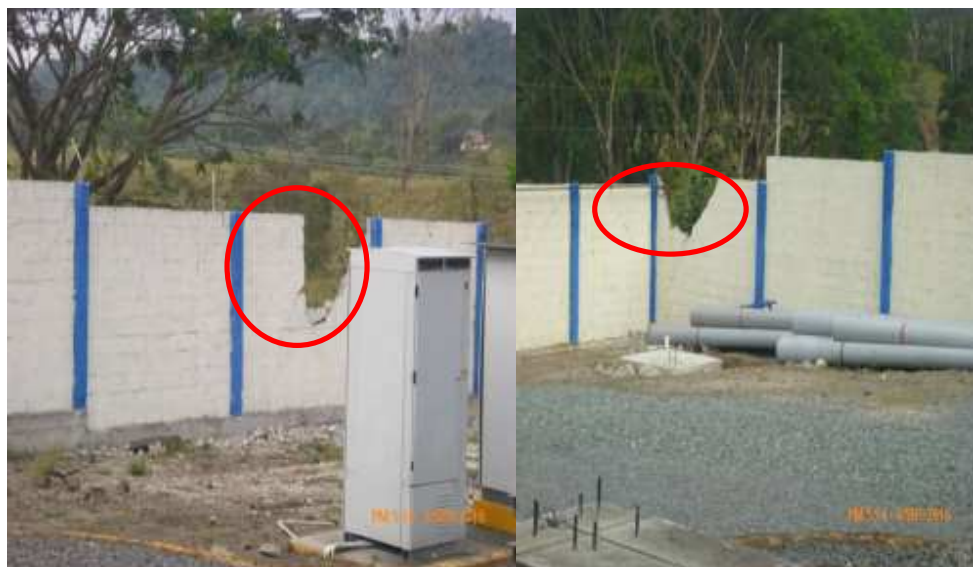
Figura 244. Parte lateral del cerco averiado    Figura 245. Esquina del cerco se averió
