UNIVERSIDAD LAICA  
ELOY ALFARO DE MANABÍ

TRABAJO DE TITULACION

“ANÁLISIS TÉCNICO-CONSTRUCTIVO DEL DETERIORO DE UN BIEN  
INMUEBLE ADMINISTRADO POR LA UNIVERSIDAD LAICA ELOY  
ALFARO DE MANABÍ”

ARTEAGA DELGADO KEVIN SAMUEL

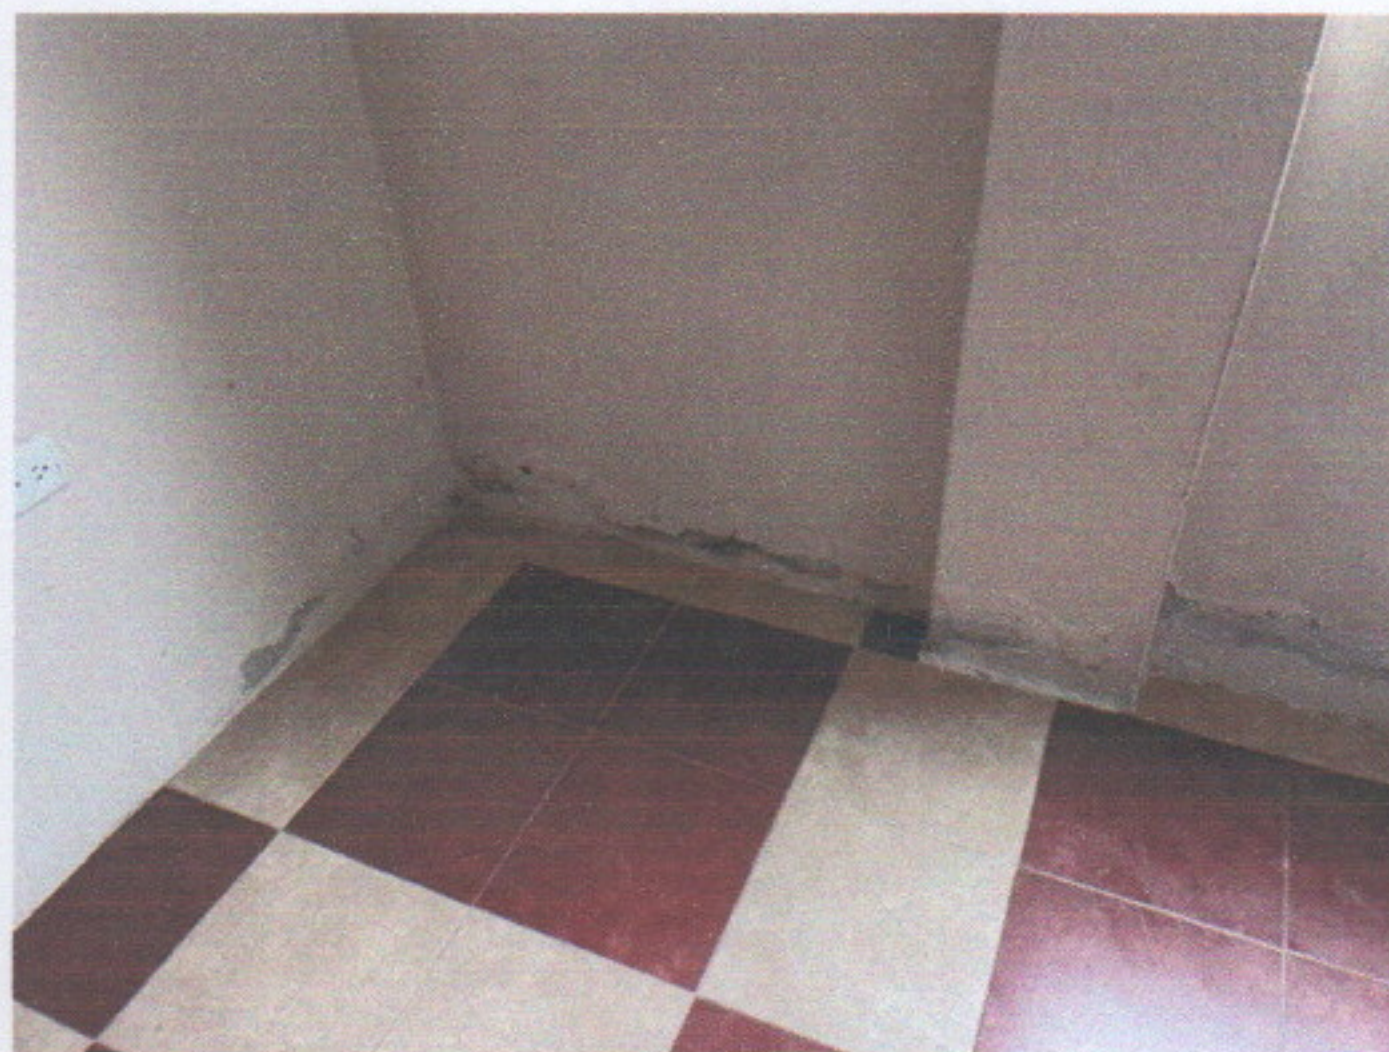
*Ilustración 1: Humedad capilar en elementos verticales.*

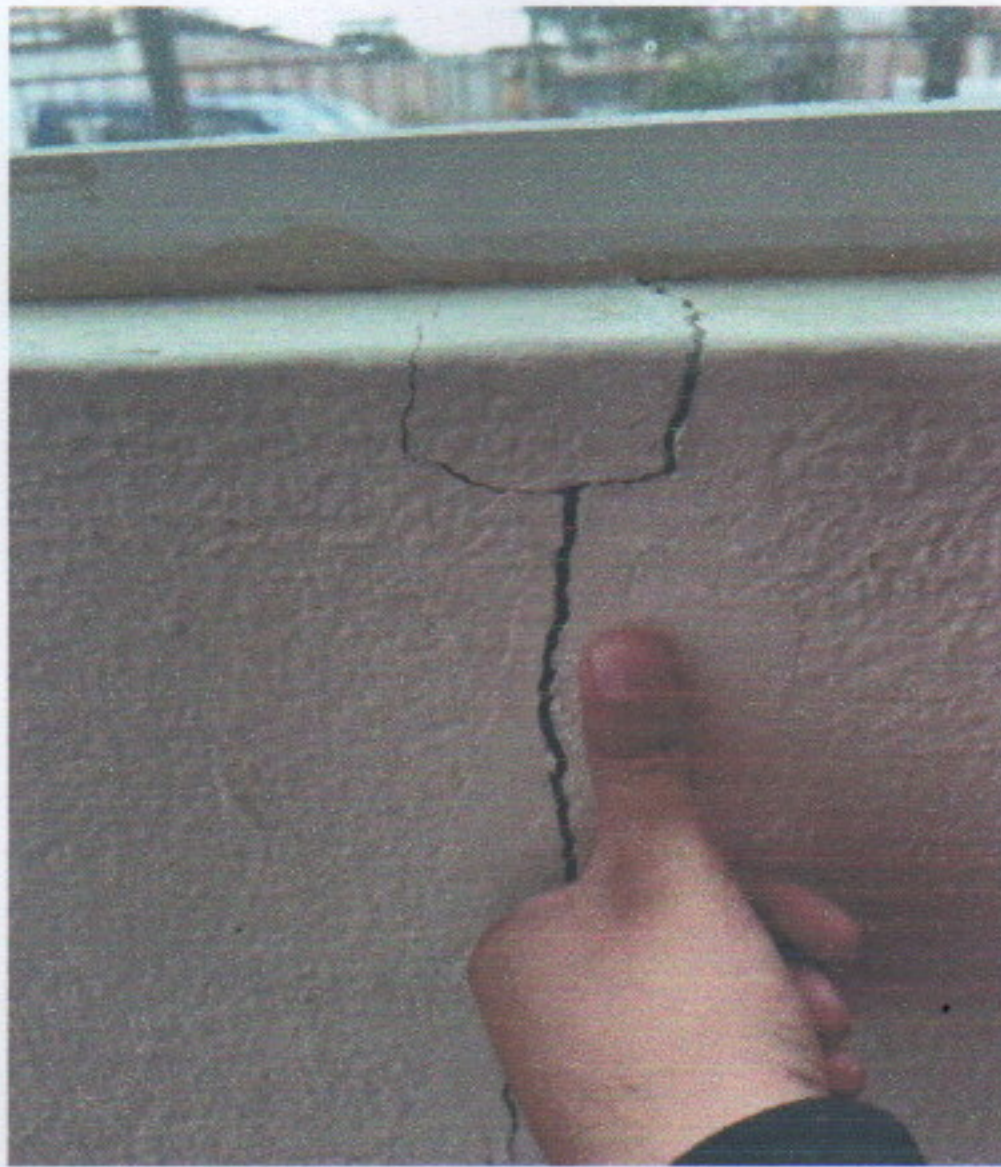
*Ilustración 2: Grietas por posibles esfuerzos mecánicos*

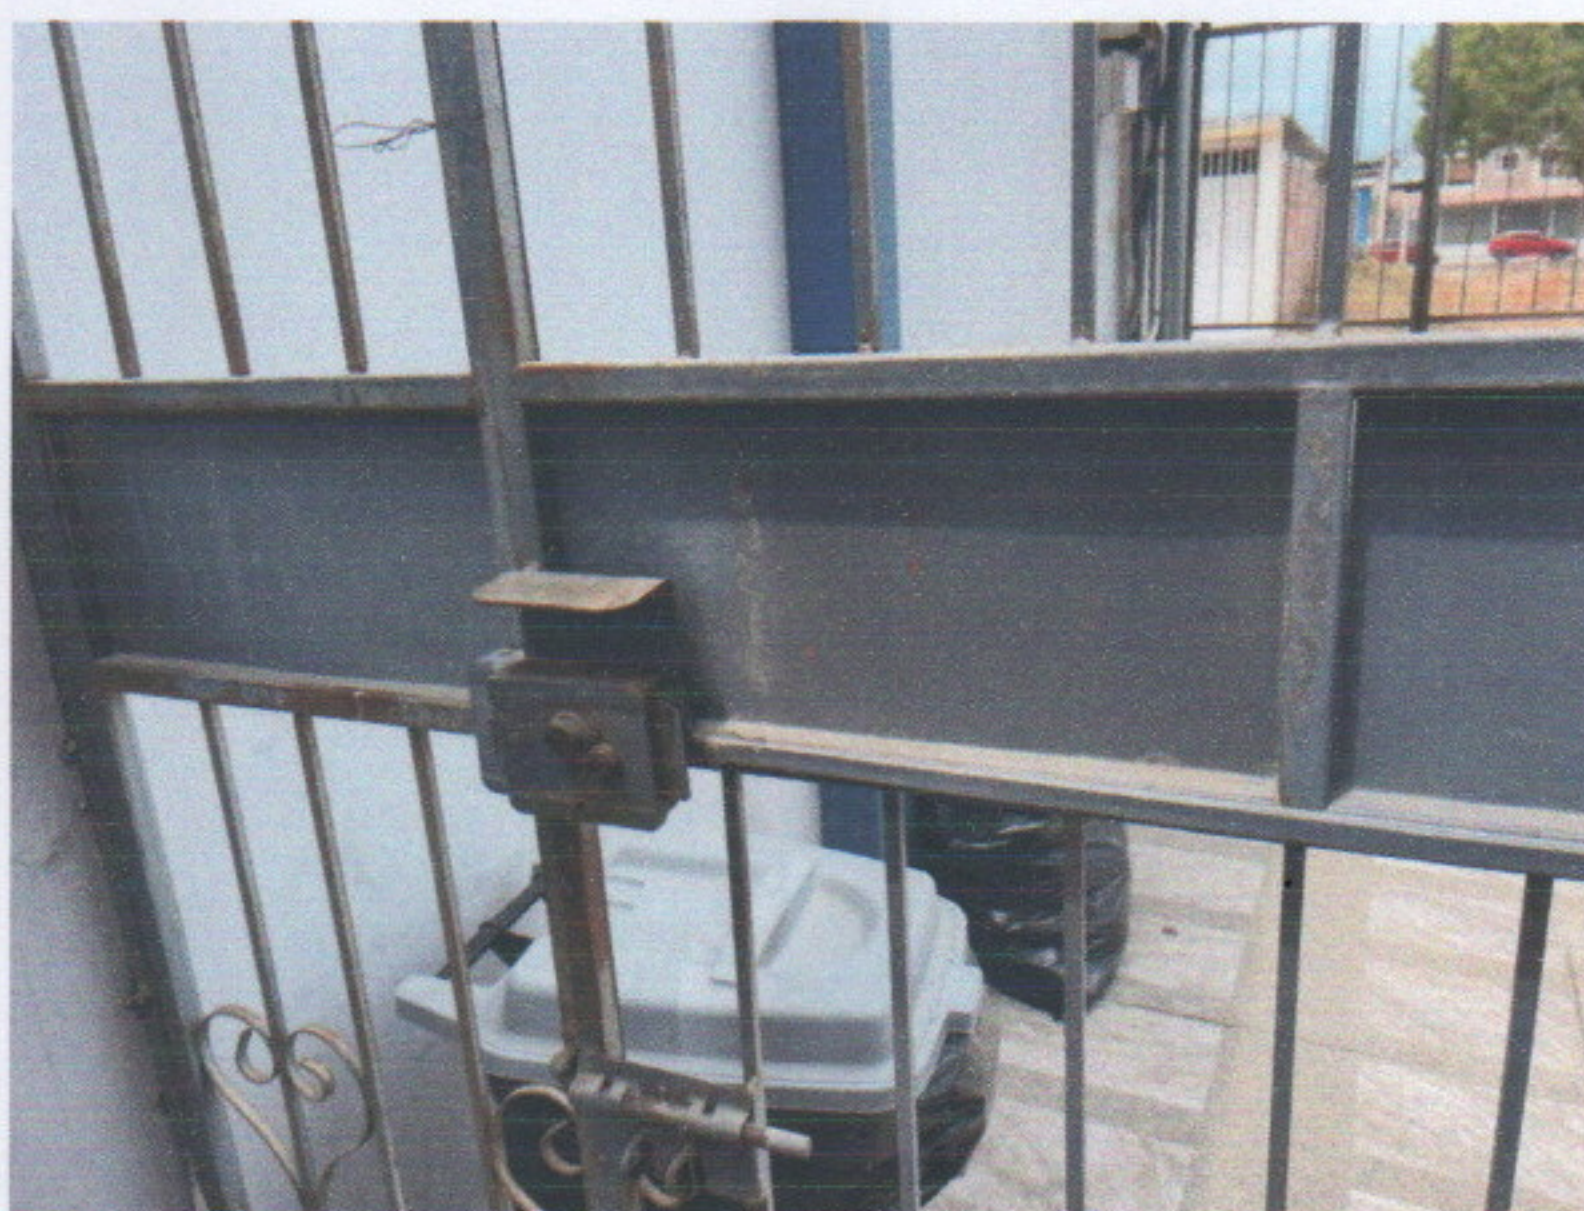
*Ilustración 3 Oxidación en Carpintería metálica*  
*Fuente: Elaboración propia*
