UNIVERSIDAD LAICA “ELOY ALFARO” DE MANABÍ

Implementación de medidas de seguridad estructural en un galpón para prácticas de electromecánica.

Tosagua, agosto del 2025

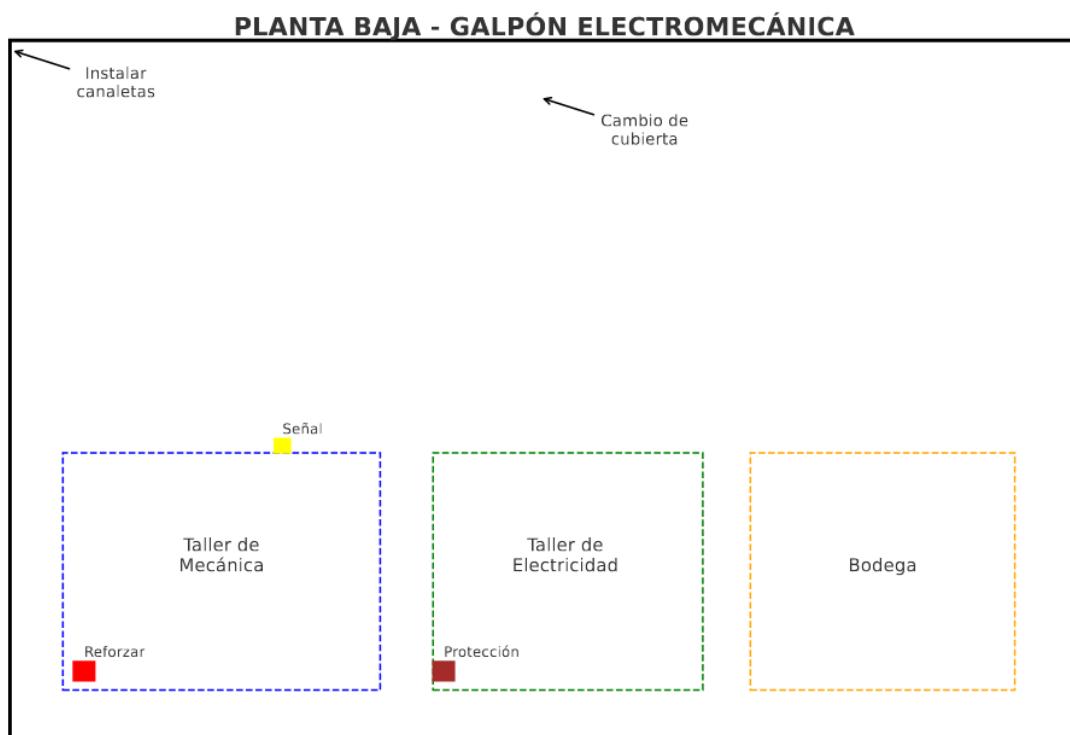
Ilustración 2. Plano con cada una de las intervenciones propuestas

Propuesta de ventilación cruzada: apertura de celosías metálicas en el extremo alto de la fachada sur.

- Cambio de láminas metálicas deterioradas (30% de superficie: aprox. 85 m²).
- Colocación de aislante térmico tipo lana mineral bajo cubierta.
