INFORME FINAL DE TRABAJO DE TITULACIÓN  
PREVIO A LA OBTENCIÓN DEL TÍTULO DE ARQUITECTO/A

**“EVALUACIÓN DE ESPACIOS PEATONALES  
URBANOS EN LA ZONA CÉNTRICA DE LA PARROQUIA  
TARQUI.”**

RICHARD ANDRÉS CEDEÑO ARTEAGA.

**MANTA - MANABÍ 2021**

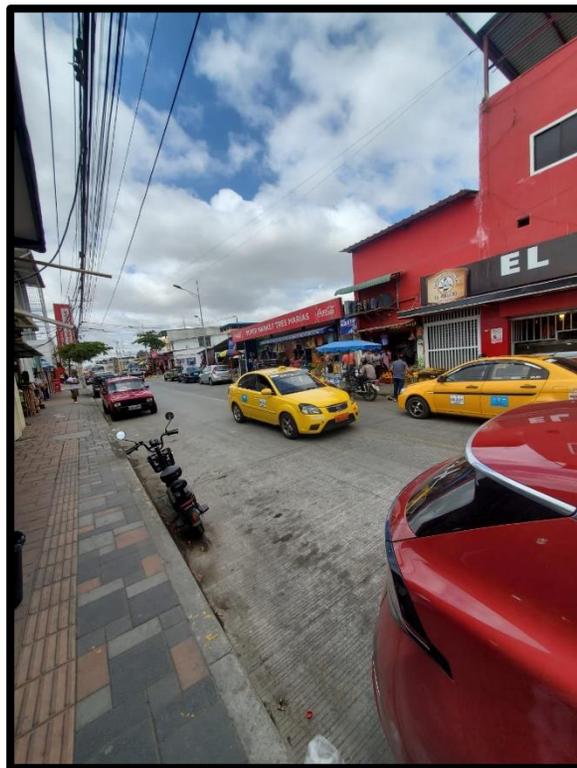
Es evidente que existe una zona en el barrio la cual ha tenido mayor atención por parte del planeamiento urbano en los últimos tiempos, y este es el corredor que está en la calle 307 que va desde las avenidas 219 a las 216. Esto principalmente al asentamiento comercial, cercano al parque recreativo público. La manzana con menos aportación de obra pública es la C1 de acuerdo a lo observado, también dicha manzana es la más apartada.

**Figura 8:** calle 307 y entre avenidas 219 a las 216  
**Elaboración:** Elaboración propia (R. Cedeño)

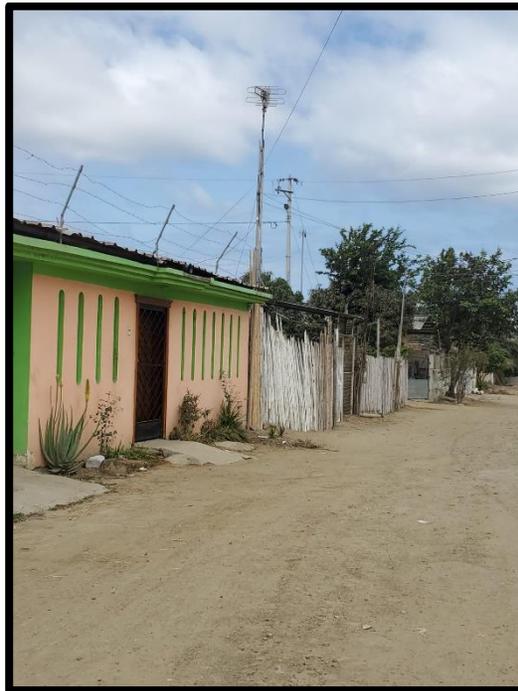
El análisis de los resultados nos muestra que a nivel general las aceras tienen una dimensión dentro de lo aceptable para las condiciones de movilidad peatonal, así la manzana más afectada de este indicador es la C1, en la cual no existen aceras en tres de sus cardinales. por otro lado, la manzana B1 tiene una acera existente por debajo de los 1,20m en cuanto a lo ancho, la cual es su acera norte. Las otras once manzanas muestran sus aceras por encima de la medida mínima. La franja de servicios se encuentra en todas las manzanas y en todas sus aceras a excepción de las manzanas A5, A6, A7, B3 y C1.

**Figura 9:** Manzana C1, no se observa acera.  
**Elaboración:** Elaboración propia (R. Cedeño)

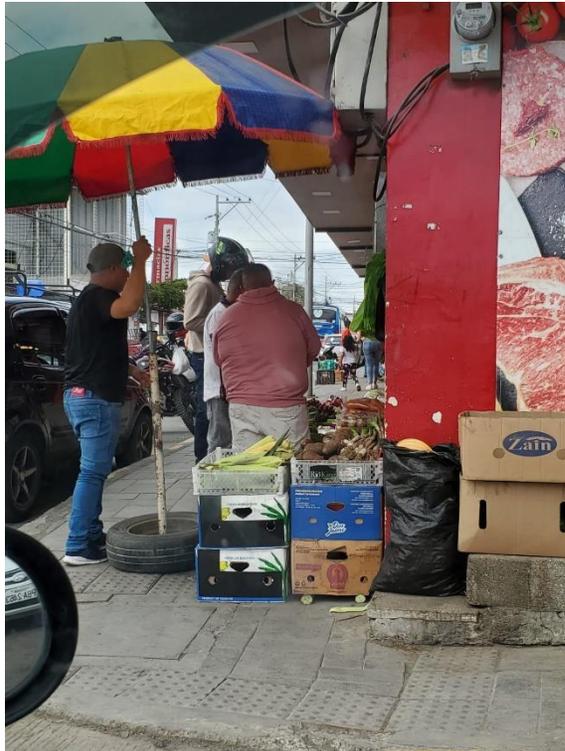
**Figura 10: Obstáculos móviles.**  
*Elaboración: Elaboración propia (R. Cedeño)*

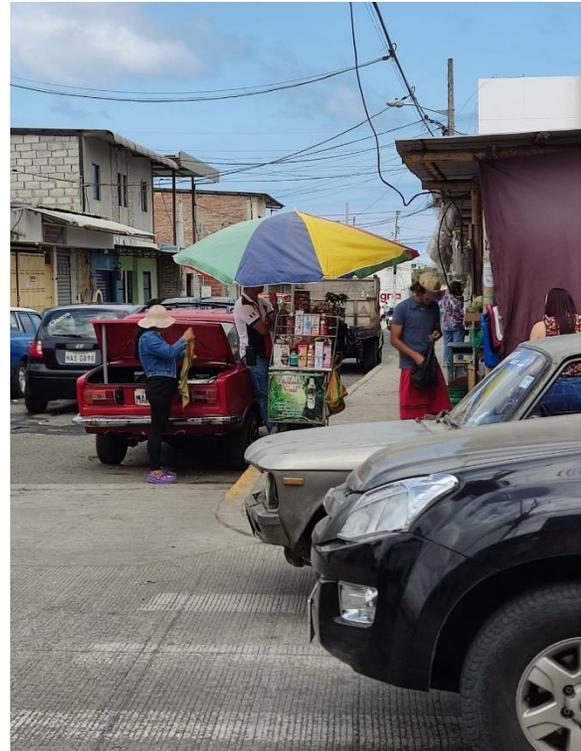
**Figura 11: Obstáculos móviles.**  
*Elaboración: Elaboración propia (R. Cedeño)*

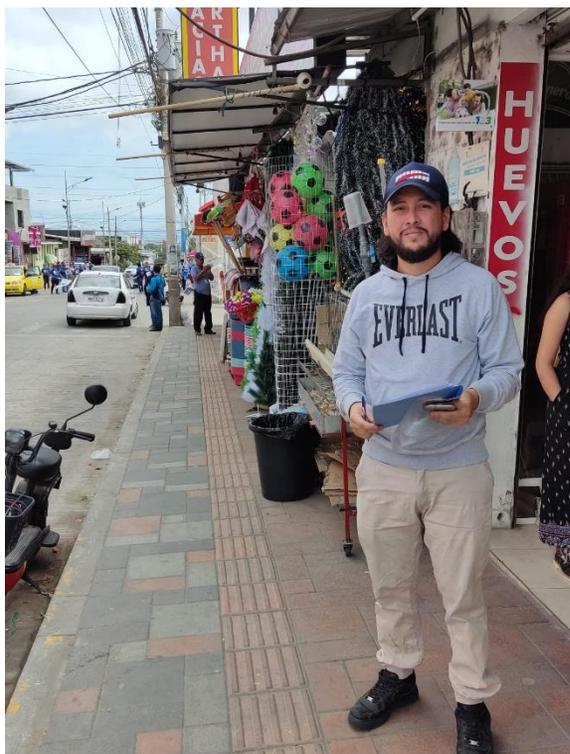
**Figura 12: Obstáculos móviles debido al comercio**  
*Elaboración: Elaboración propia (R. Cedeño)*

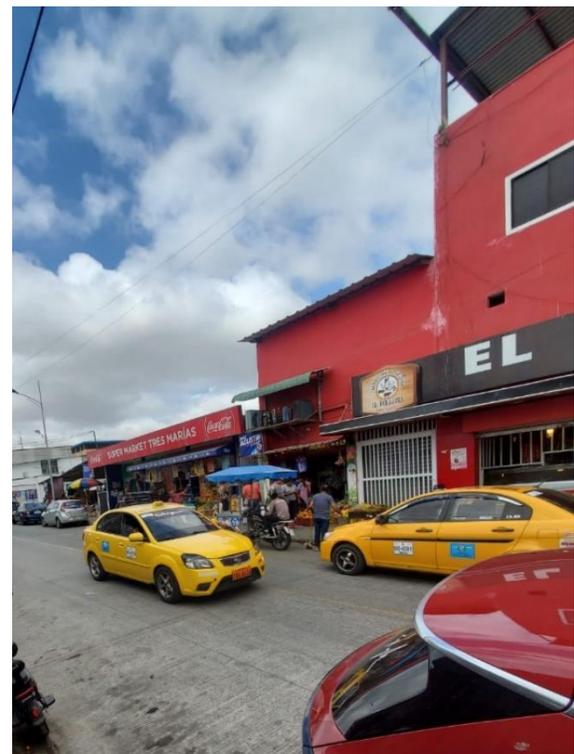
**Figura 13: Obstáculos móviles debido al comercio**  
*Elaboración: Elaboración propia (R. Cedeño)*

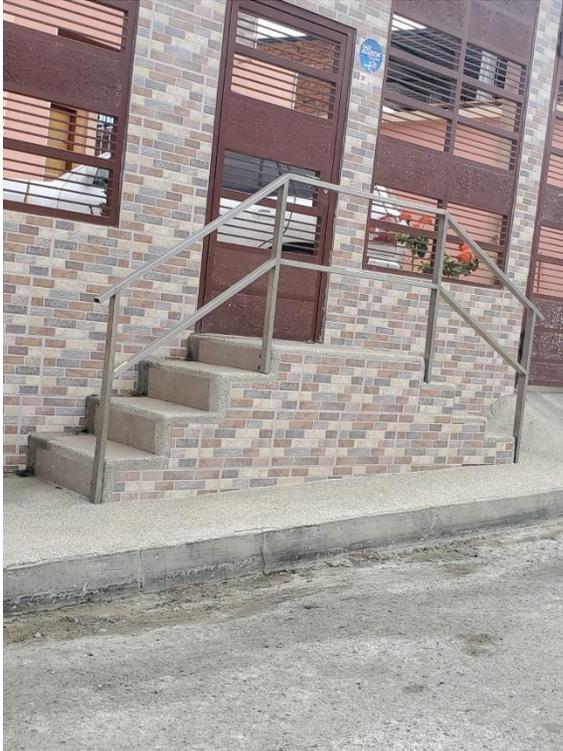
**Figura 14:** Obstáculos fijo en una vivienda  
**Elaboración:** Elaboración propia (R. Cedeño)

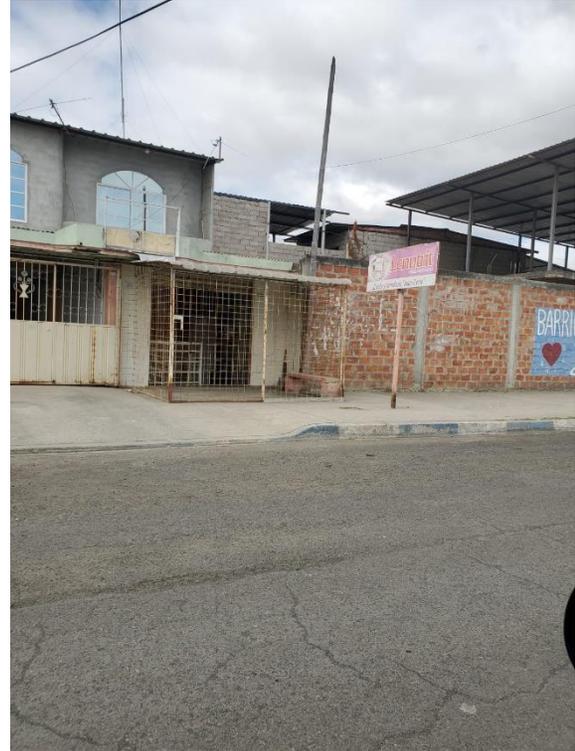
**Figura 15:** Obstáculos fijo en una vivienda  
**Elaboración:** Elaboración propia (R. Cedeño)

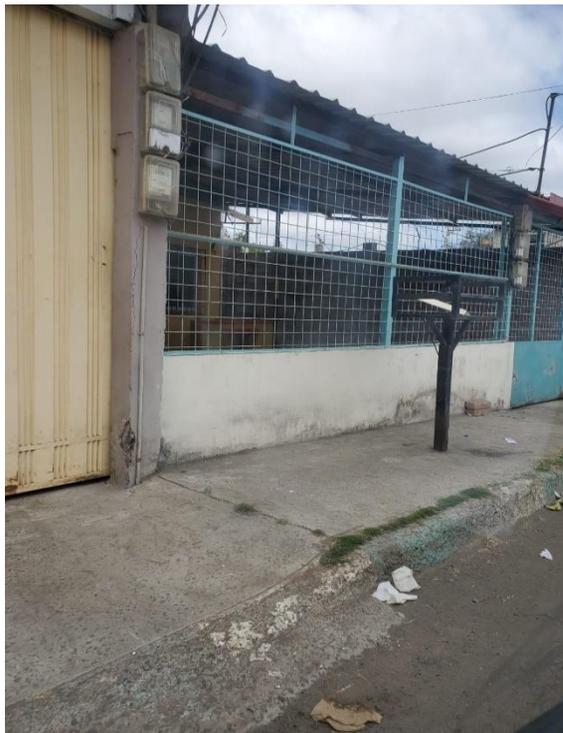
**Figura 16:** Obstáculos fijo de almacenamiento de basura  
**Elaboración:** Elaboración propia (R. Cedeño)

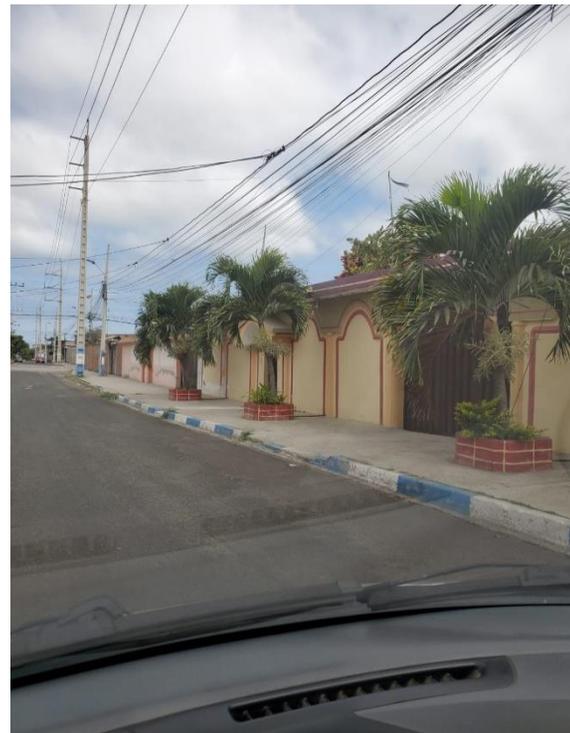
**Figura 17:** Obstáculos fijo de arborización mal posicionada.  
**Elaboración:** Elaboración propia (R. Cedeño)

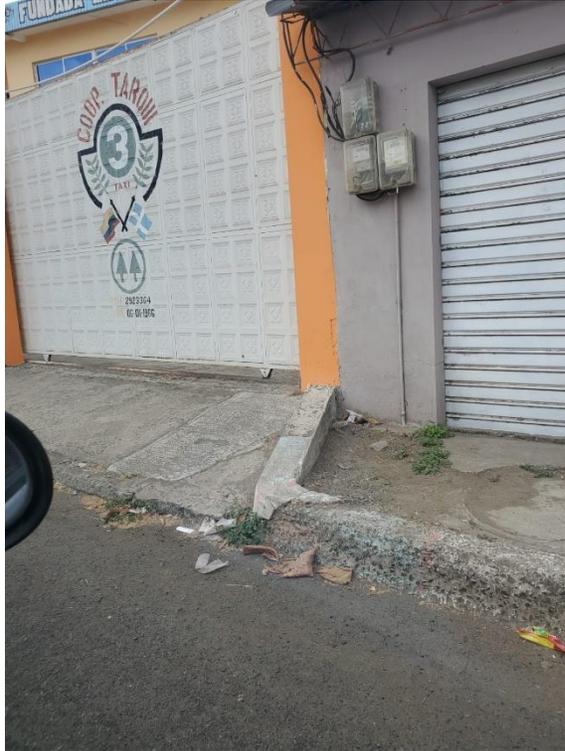
**Figura 18:** Obstáculos fijo de muro en acera.  
**Elaboración:** Elaboración propia (R. Cedeño)

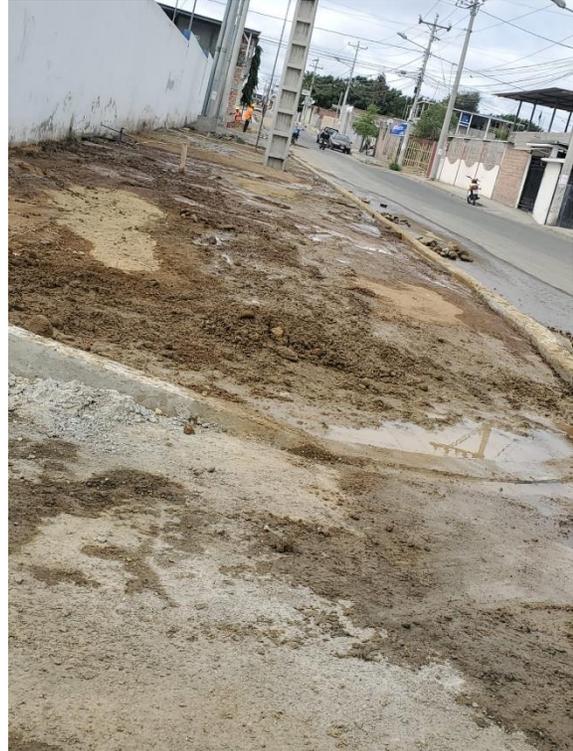
**Figura 19:** Se presentan aceras en construcción.  
**Elaboración:** Elaboración propia (R. Cedeño)

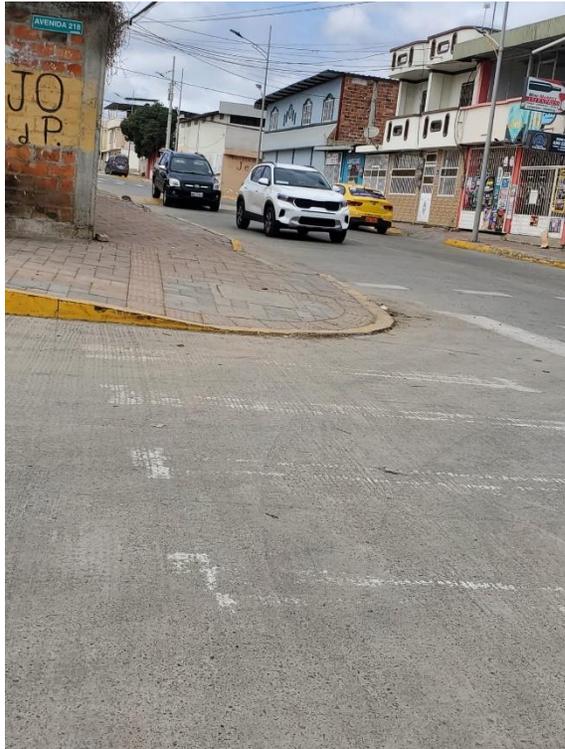
**Figura 20:** Accesos por rampas en la mayoría de aceras y señalización poco visible.  
**Elaboración:** Elaboración propia (R. Cedeño)
