UNIVERSIDAD LAICA ELOY ALFARO DE MANABÍ  
FACULTAD DE INGENIERÍA, INDUSTRIA Y ARQUITECTURA

TRABAJO DE TITULACIÓN

ANÁLISIS COMPARATIVO DE SISTEMAS CONSTRUCTIVOS EN VIVIENDAS PATRIMONIALES  
EN MANTA A TRAVÉS DE LA EFICIENCIA ENERGÉTICA

MANTA – ECUADOR

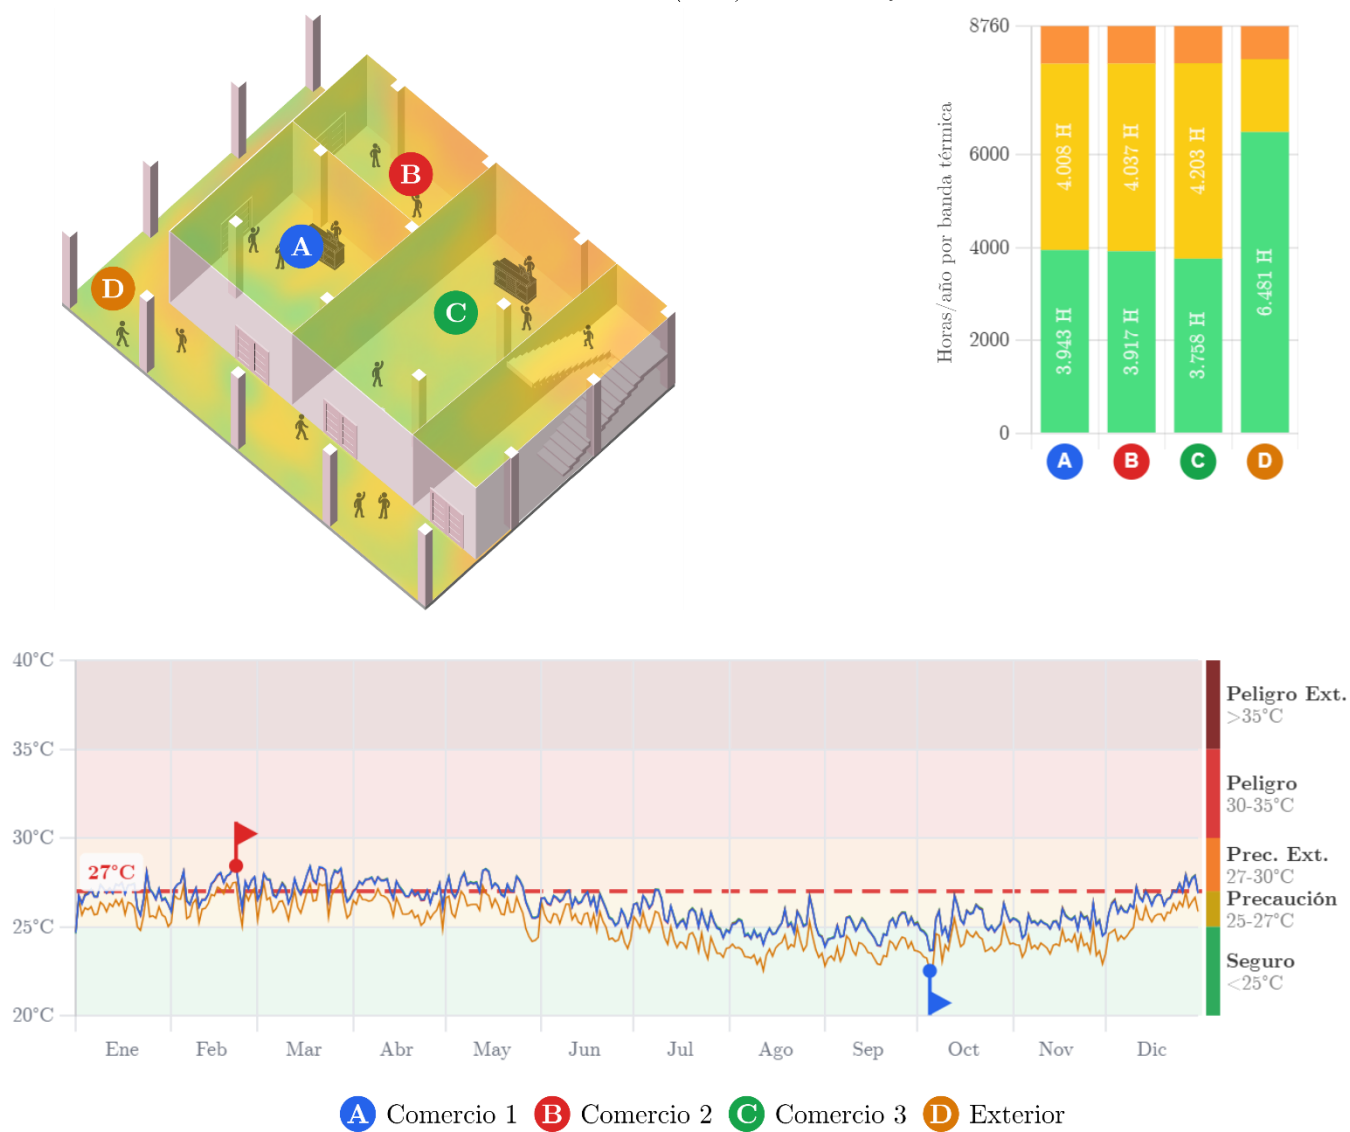
Análisis térmico — Casa Rosada 1926 · Escenario B (Real) · Planta Baja

Nota. (A—Comercio 1; B—Comercio 2; C—Comercio 3; D—Exterior). Elaboración propia en base a resultados obtenidos de EnergyPlus.

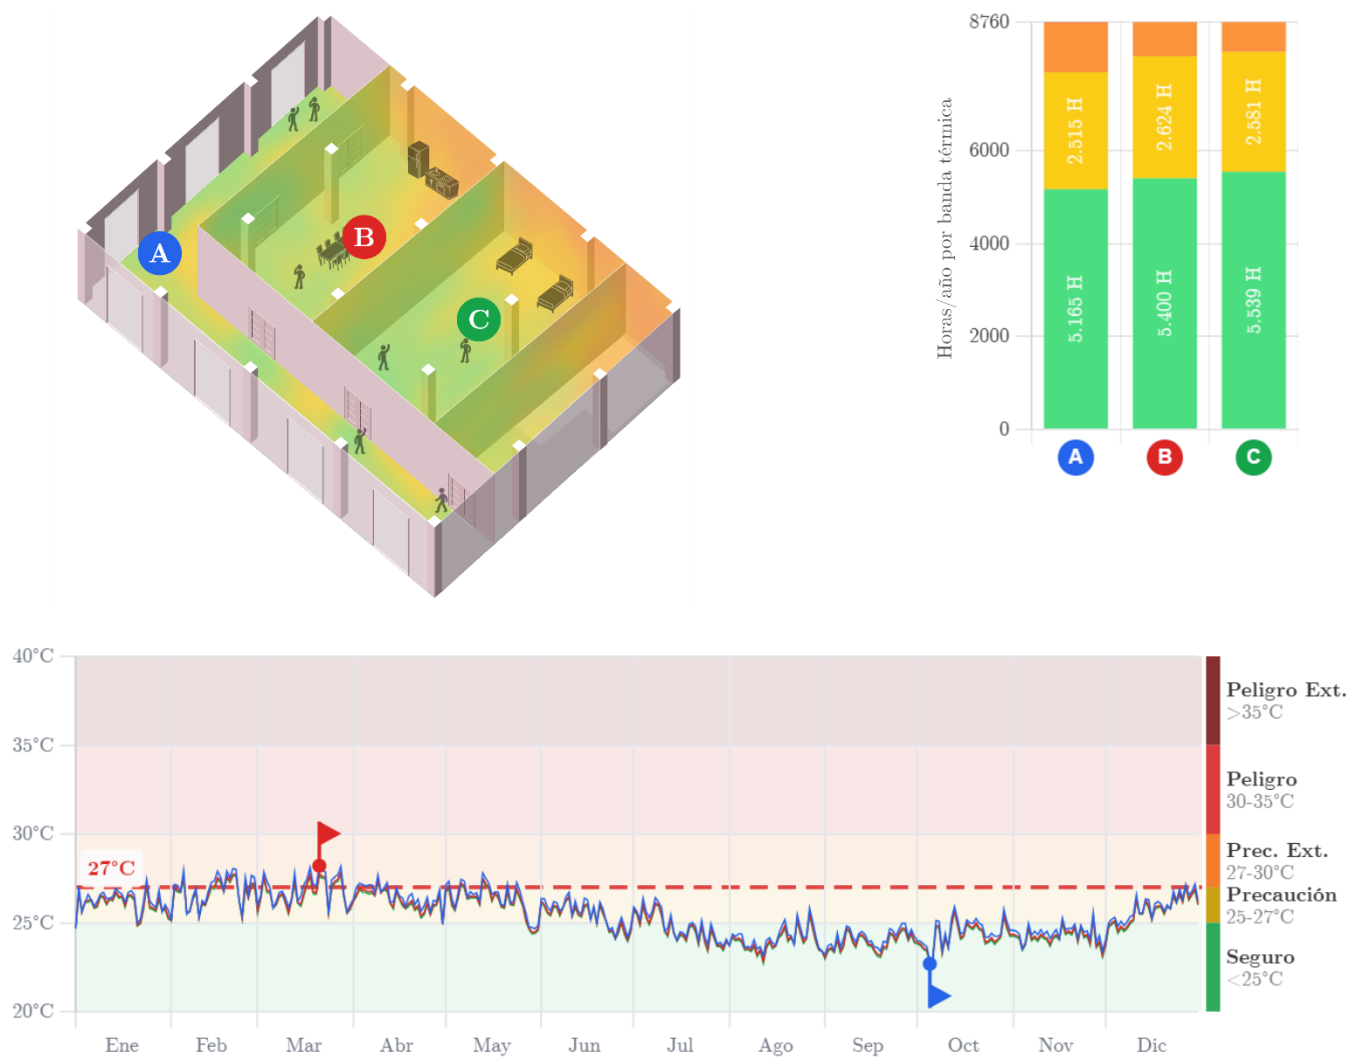
Análisis térmico — Casa Rosada 1926 · Escenario B (Real) · Segunda Planta Alta

● A Circulación ● B Habitación 1 ● C Habitación 2

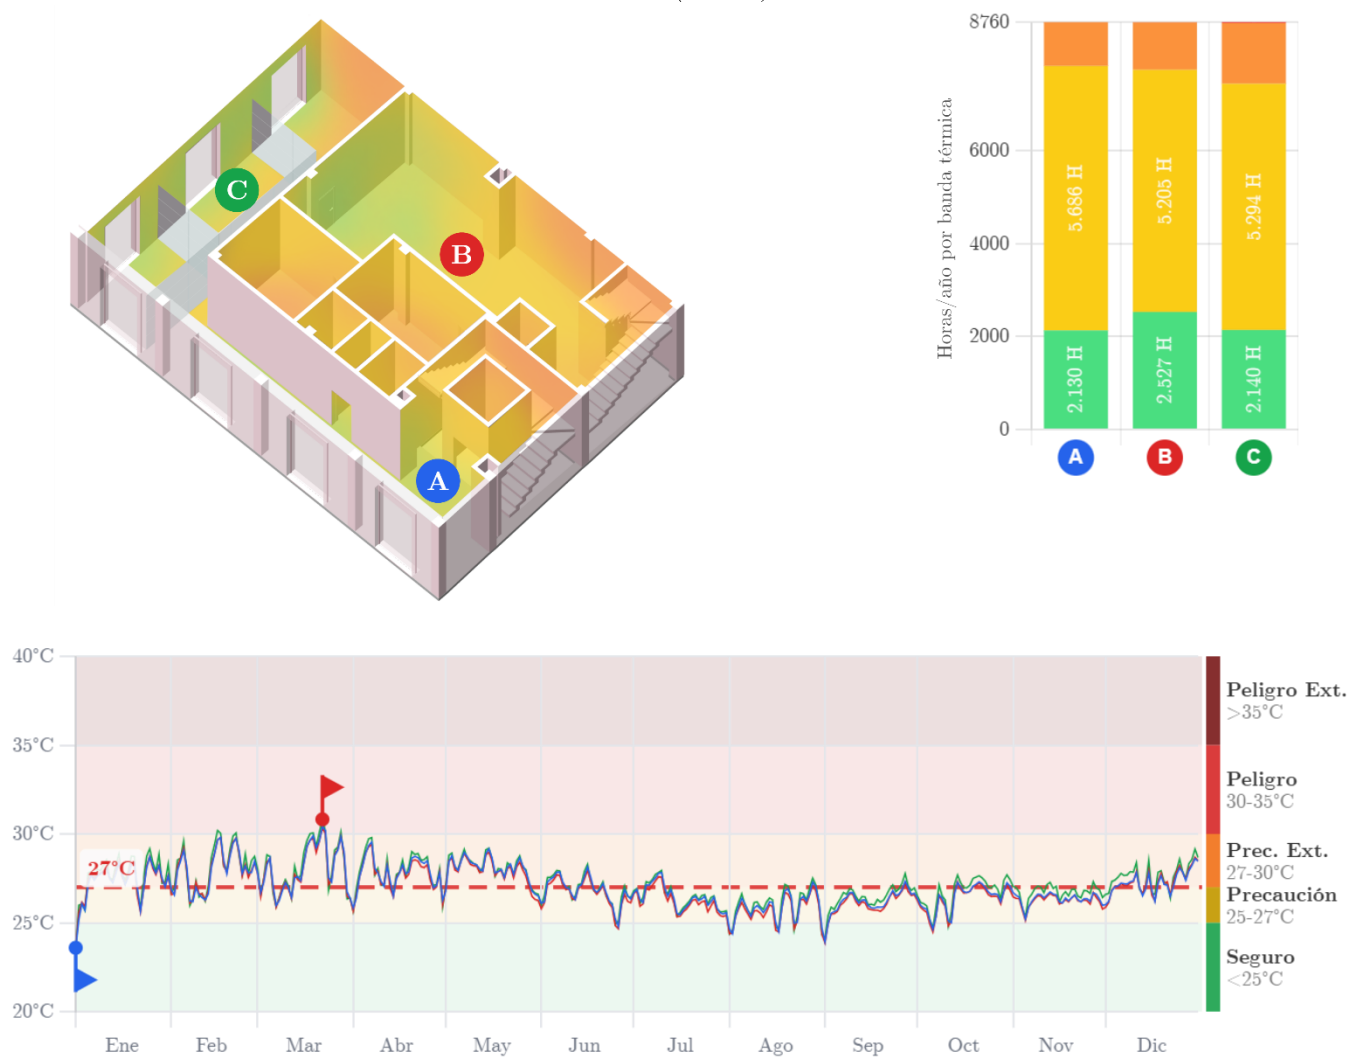
*Análisis térmico — Casa Rosada 2026 · Escenario A (Pasivo) · Primera Planta Alta*

Ⓐ Circulación Ⓑ Producción Ⓒ Salón Comedor

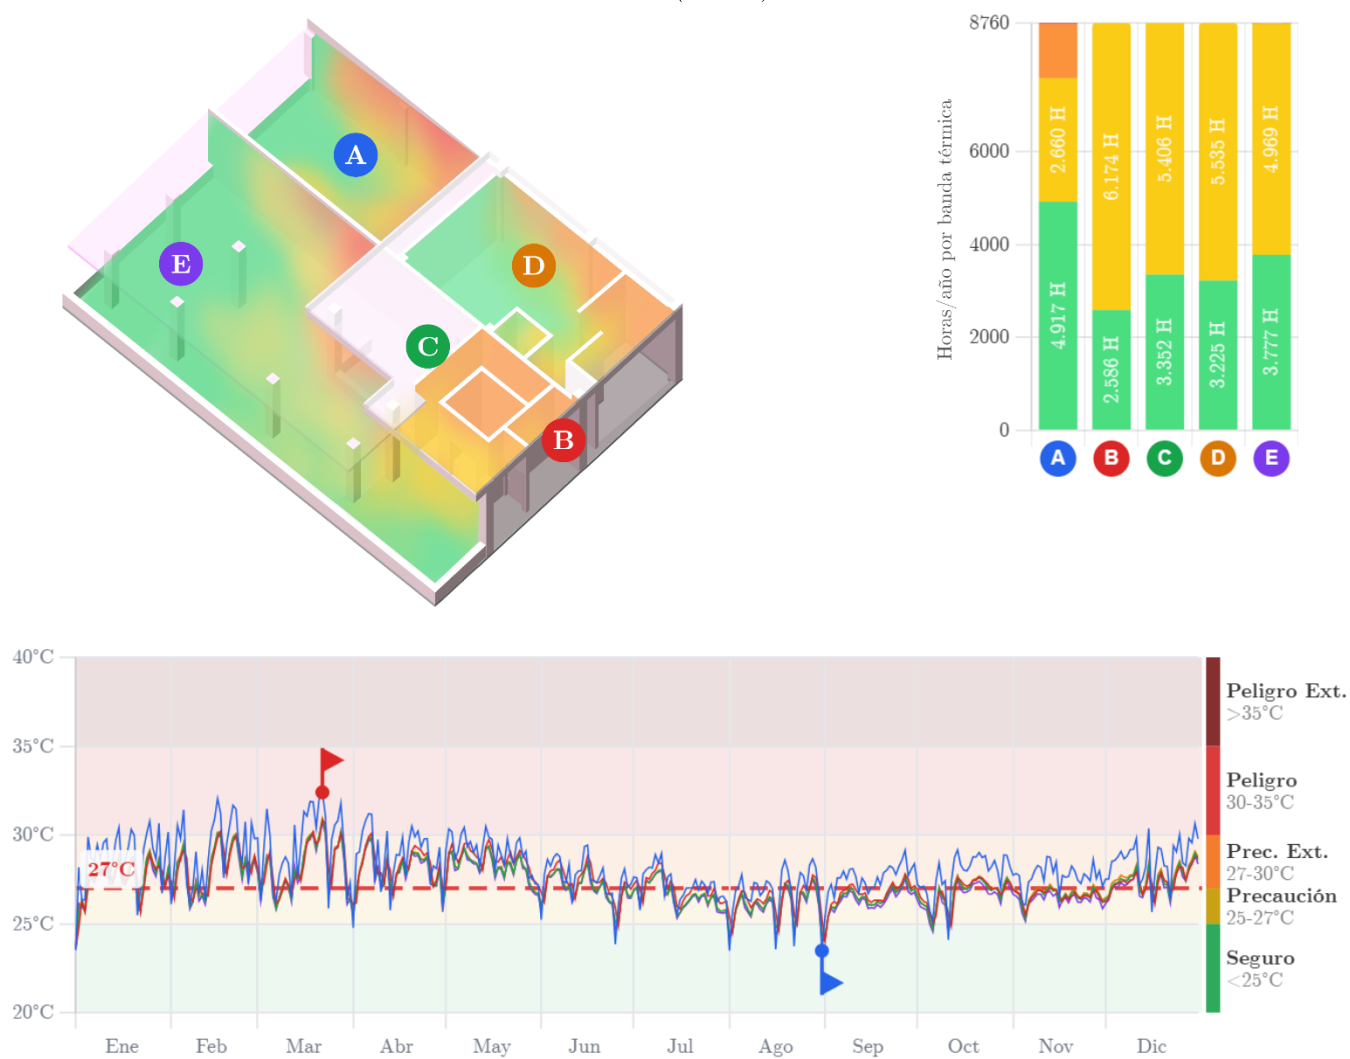
Análisis térmico — Casa Rosada 2026 · Escenario A (Pasivo) · Planta Terraza

A Área Máquinas 
 B Baño 
 C Bar 
 D Cocina 
 E Mesas
