**UNIVERSIDAD LAICA ELOY ALFARO DE MANABÍ**  
**FACULTAD DE INGENIERÍA, INDUSTRIA Y ARQUITECTURA**

**CARRERA: ARQUITECTURA**  
**INFORME FINAL DEL TRABAJO DE TITULACIÓN**

**RESILIENCIA Y CONSERVACIÓN: GENTRIFICACIÓN EN EL CENTRO  
HISTÓRICO DE MANTA**

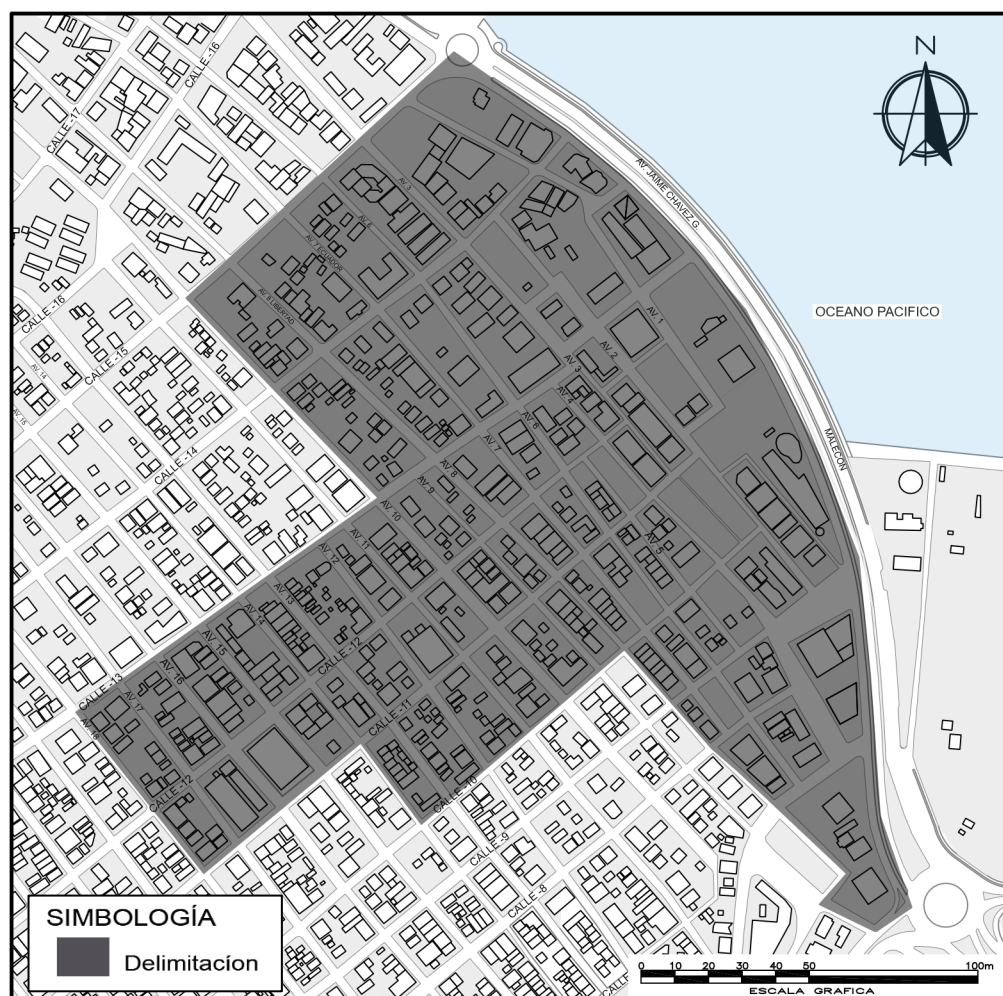
**Figura 1.***Delimitación espacial de la investigación*

El área de estudio corresponde al polígono del Centro Histórico de Manta, definido a partir de la delimitación establecida por el Plan de Desarrollo y Ordenamiento Territorial (PDOT) y de los inventarios patrimoniales locales. Esta delimitación permitió establecer un espacio de análisis representativo, donde se concentran los principales inmuebles patrimoniales y las dinámicas urbanas vinculadas con la gentrificación, la conservación del patrimonio construido y la resiliencia comunitaria.

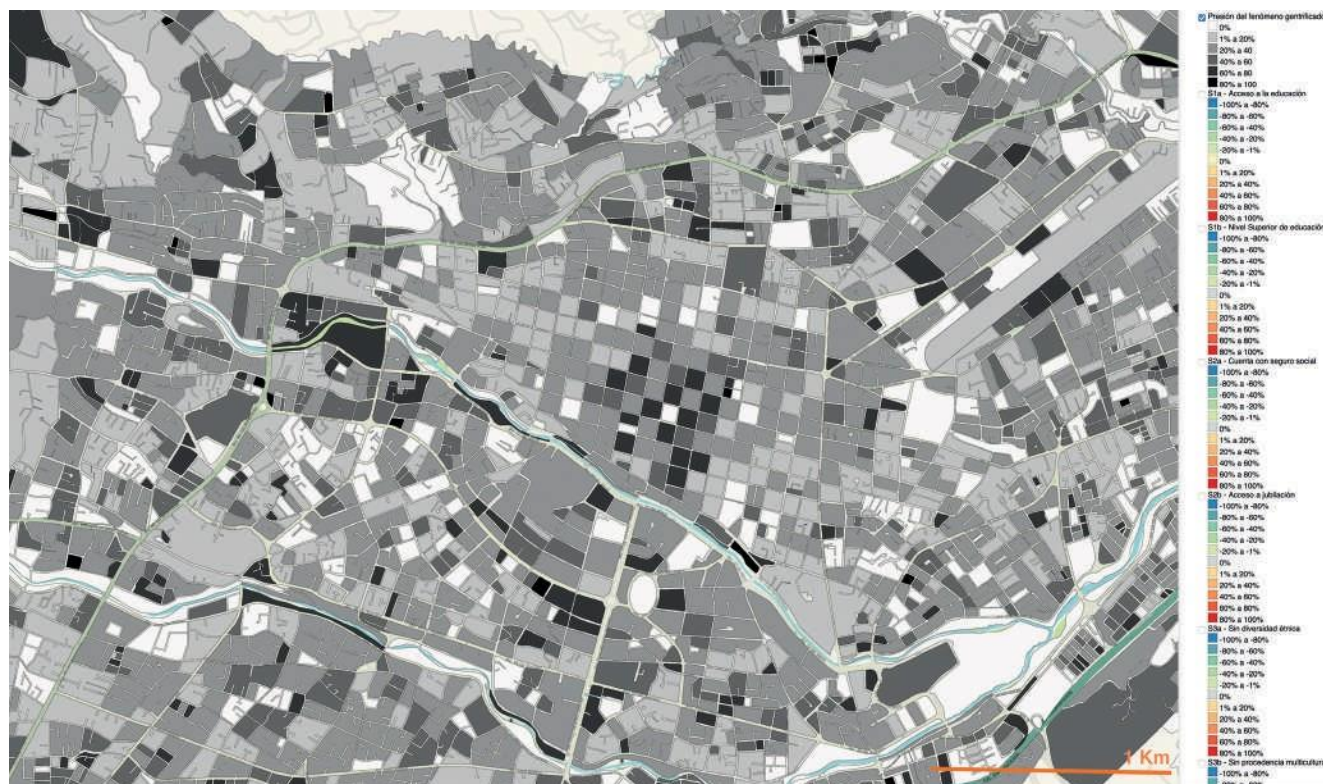
### **Figura 7.**

*Mapa de presión gentrificadora del centro histórico de Cuenca*

Los resultados obtenidos por Orellana-Alvear et al. (2024) evidencian que la gentrificación en el centro histórico de Cuenca no ocurre de forma homogénea, sino que depende de las condiciones particulares de cada sector. El estudio identifica relaciones entre valorización del suelo, cambios en la población residente y modificaciones en los usos del territorio.

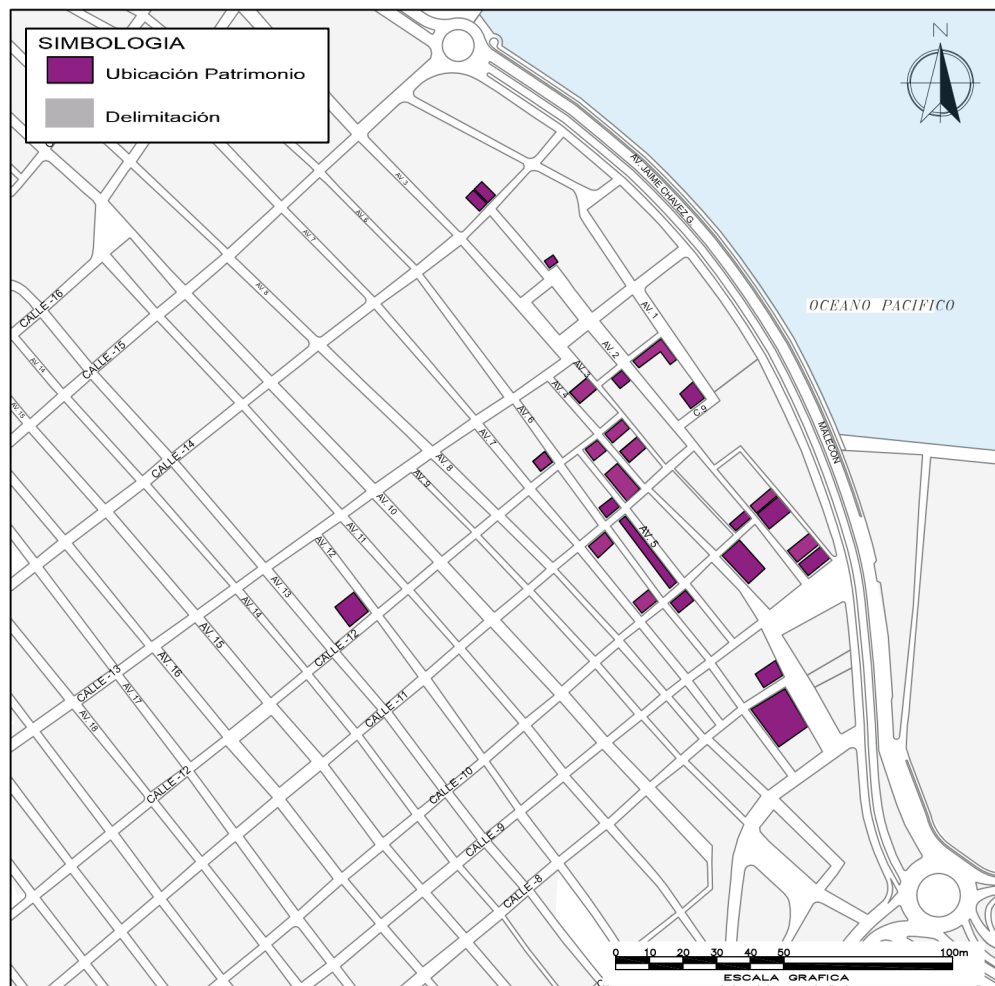
*Mapa de ubicación de inmuebles patrimoniales*

El análisis de la nómina de viviendas patrimoniales (Tabla 4) permite identificar el conjunto de inmuebles con valor histórico, arquitectónico y cultural que forman parte del Centro Histórico de Manta, así como su localización, tipología de valor y las intervenciones registradas

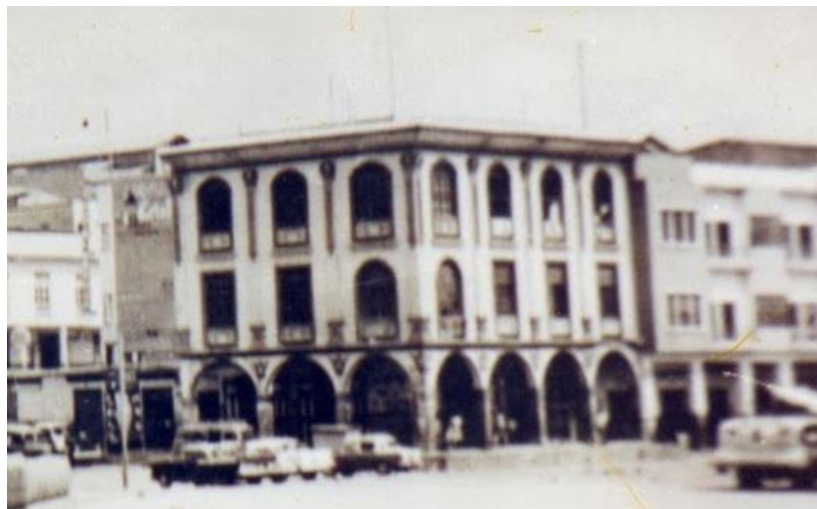
*Antiguo Municipio de Manta (Casa Rosada)*

La intervención sobre la Casa Rosada respondió a una estrategia de conservación que combinó la protección de los valores históricos y arquitectónicos del inmueble con la incorporación de un nuevo uso de carácter gastronómico y turístico. Esta decisión permitió que la edificación mantuviera su presencia dentro de la estructura urbana, al tiempo que se adaptaba a las nuevas dinámicas económicas del sector. El contraste entre el estado previo a la intervención y su condición actual muestra que la conservación patrimonial en este caso no implicó la pérdida física del inmueble, sino su adaptación funcional a una actividad comercial-turística, coherente con la creciente orientación del centro histórico hacia usos vinculados al turismo y al consumo.

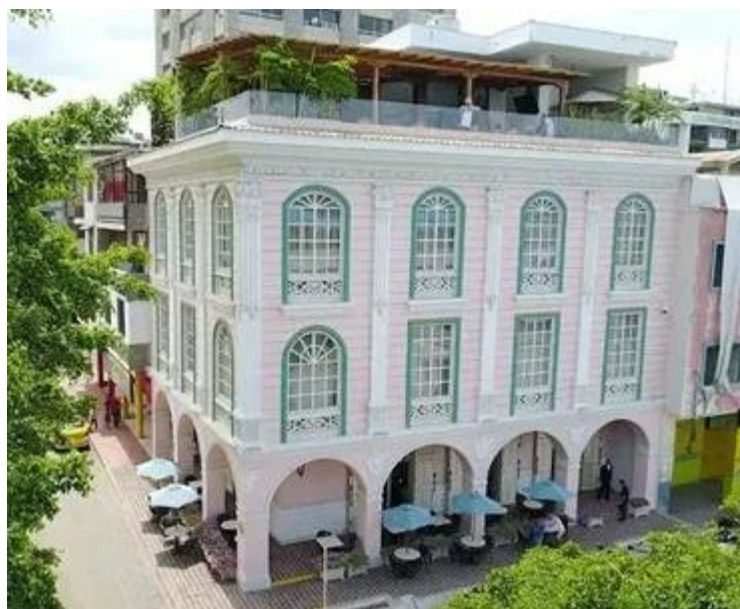
*Casa Rosada*

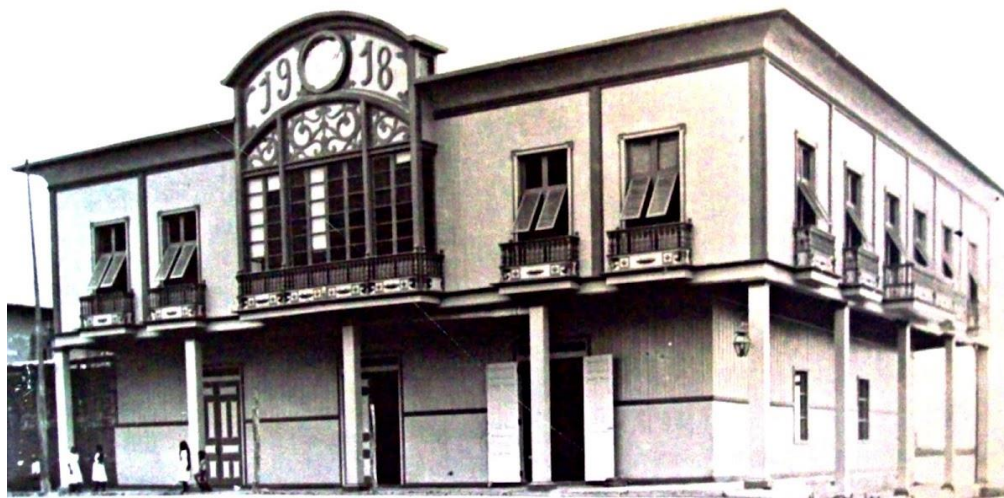
*Antiguo Hotel Aragonés (Cancebí)*

A diferencia de la Casa Rosada, la intervención sobre el antiguo Hotel Aragonés se orientó hacia una estrategia de reutilización cultural, transformando el inmueble en un espacio museístico dedicado a la difusión de la historia y la identidad local. Este cambio de uso permitió que el edificio mantuviera su presencia dentro del centro histórico, incorporando una función de carácter público y cultural que fortalece su vínculo con la memoria colectiva y con la comunidad.

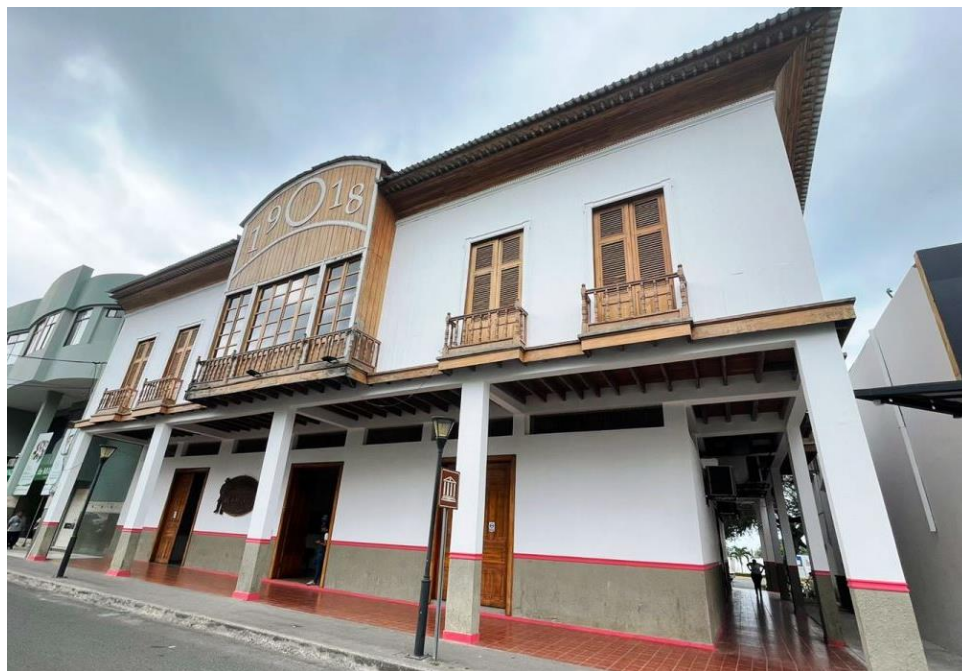
*Museo Etnografico Cancebí actualmente.*

En conjunto, los casos de la Casa Rosada y del Museo Etnográfico Cancebí evidencian que la conservación patrimonial en el Centro Histórico de Manta se ha desarrollado mediante procesos de intervención y adaptación de los inmuebles frente a las transformaciones urbanas del sector. Ambos casos muestran que los bienes patrimoniales mantienen su presencia dentro de la estructura urbana, incorporando nuevos usos o adecuaciones funcionales que modifican su relación con el entorno, sin que esto implique necesariamente la pérdida de sus valores históricos y arquitectónicos.
