CARRERA DE ARQUITECTURA

**TRABAJO DE TITULACIÓN**

TEORÍAS DE LA CONSERVACIÓN Y RESTAURACIÓN: PRECEPTOS  
INTERNACIONALES APLICADOS A LOS BIENES INMUEBLES PATRIMONIALES,  
CASO DE ESTUDIO: CENTRO HISTORICO DE BAHÍA DE CARAQUEZ

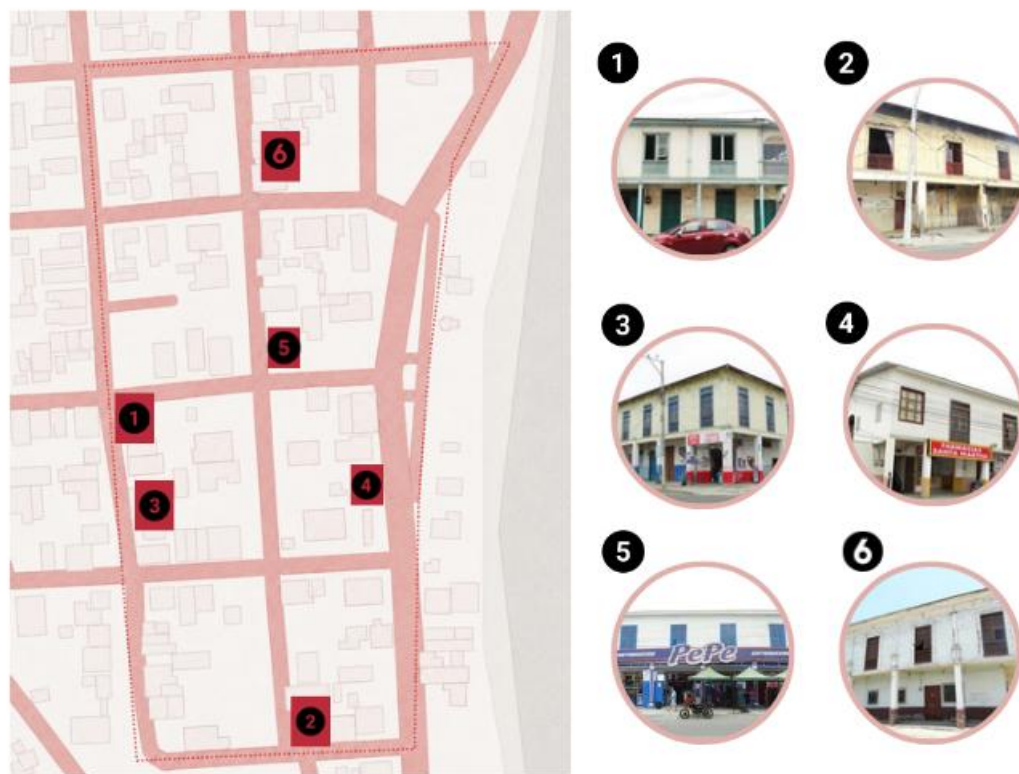
**Figura 3.** Localización de las viviendas patrimoniales seleccionadas en el Centro Histórico de Bahía de Caráquez

*Nota.* Elaboración propia a partir del levantamiento cartográfico y del registro fotográfico del área de estudio.
