**PROYECTO DE INVESTIGACIÓN**

**INGENIERO INDUSTRIAL**

**“Estudio para la reducción de oxidación y manchas de dureza  
en latas de conserva de atún post-esterilización en la empresa  
Fishcorp S.A.”**

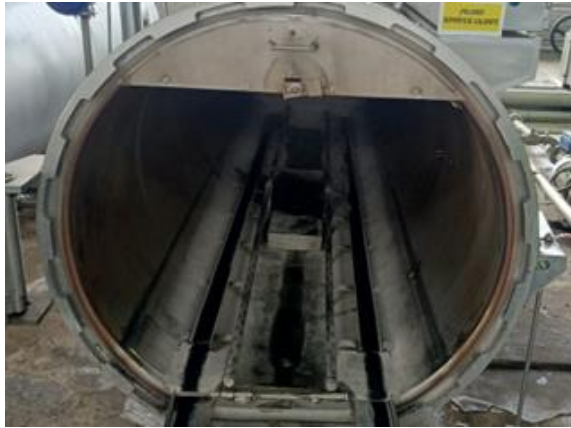
## Figura 6

*Interior del autoclave de vapor saturado con presencia de depósitos de dureza en su superficie interna.*

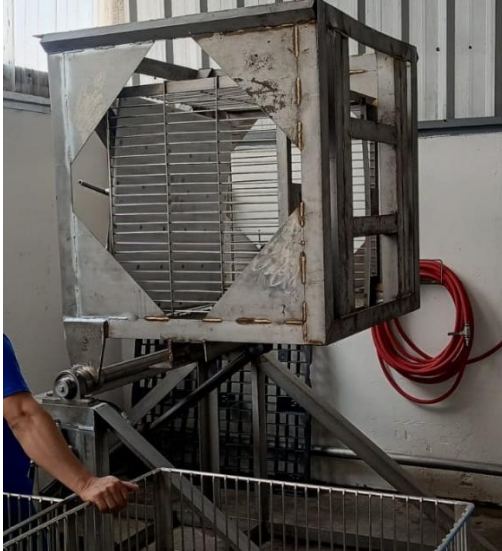
**Figura 10**

*Volteador industrial para coches de esterilización y eliminación de humedad residual.*

Posterior a la implementación (2026), se evidenció una disminución de los defectos de oxidación a 14 casos aislados. En este periodo las rayaduras desaparecieron por completo del proceso, mientras que las manchas de dureza se mantienen bajo control y solo aparecieron 4 veces de forma esporádica, pues existe un uso ocasional de agua de tanqueros, en vez de hacer uso de agua tratada.
