**CARRERA: INGENIERÍA CIVIL**  
**INFORME FINAL DEL TRABAJO DE TITULACIÓN**

EVALUAR EL DESEMPEÑO DEL PAVIMENTO FLEXIBLE EN LA CARRETERA  
SANTA ANA – AYACUCHO MEDIANTE EL MÉTODO PCI PARA LA TOMA DE  
DECISIONES DE MANTENIMIENTO Y PROPUESTA DE MEJORA

EVALUAR DEL DESEMPEÑO DEL PAVIMENTO FLEXIBLE EN LA CARRETERA  
SANTA ANA - AYACUCHO ENTRE LAS ABSCISAS 1+500 Y 9+500 MEDIANTE EL  
MÉTODO PCI PARA LA TOMA DE DECISIONES DE MANTENIMIENTO Y  
PROPUESTA DE MEJORA

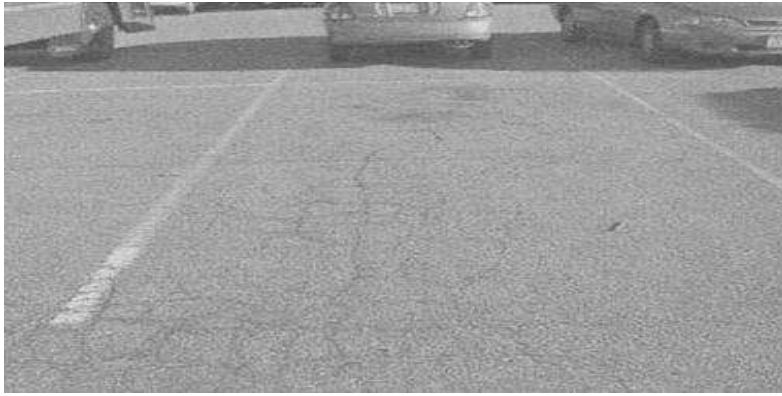
**Figura 1.4.** Tipo de Falla piel de cocodrilo – Nivel de severidad Medio.

En la Figura 4, se muestra la falla piel de cocodrilo nivel medio.

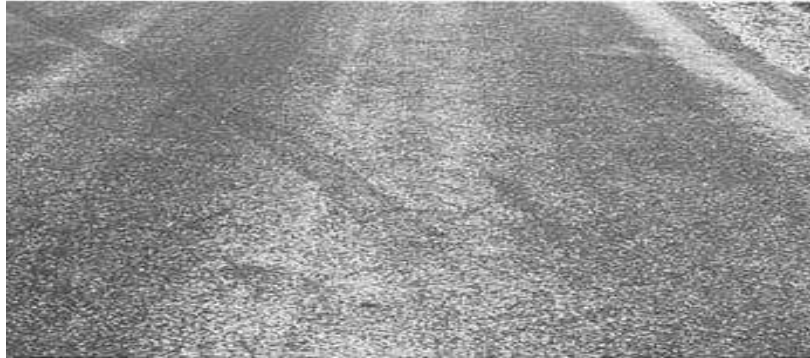
**Figura 1.6.** Tipo de Falla Exudación – Nivel de severidad Bajo.

En la Figura 6, se muestra la falla exudación nivel bajo.

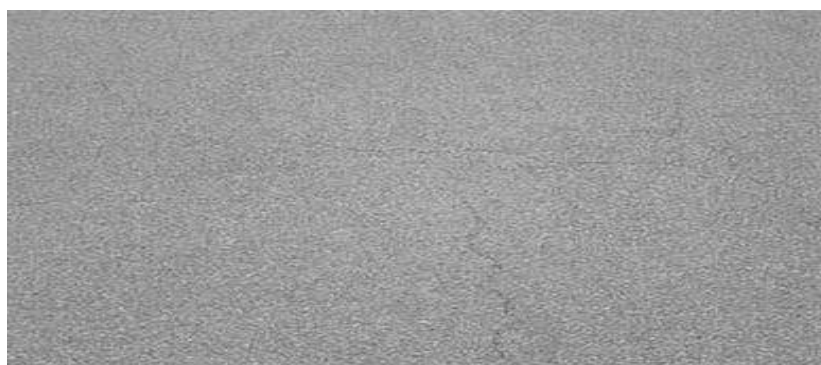
**Figura 1.9.** Tipo de Falla Agrietamiento del bloque – Nivel de severidad Bajo.

En la Figura 9, se muestra la falla agrietamiento del bloque nivel bajo.

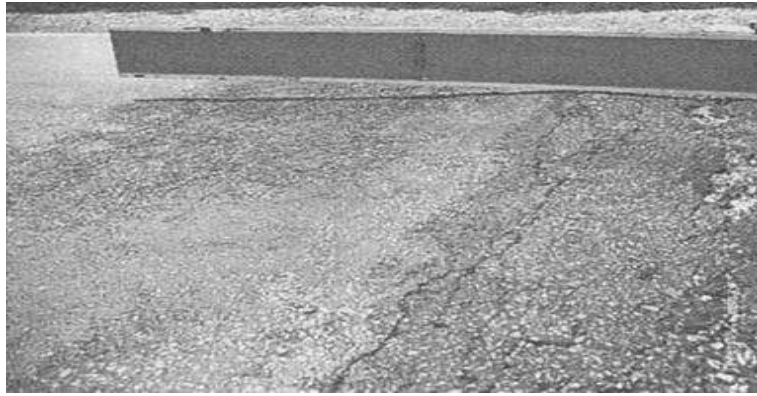
**Figura 1.14.** Tipo de Falla Abultamiento y Hundimientos – Nivel de severidad Alto.  
Tomado de PAVEMENT MANAGEMENT FOR AIRPORTS ROADS AND PARKING LOTS-  
(Segunda ed.), por Shahin, 2005.

- **H (High: Alto):** Se da cuando los abultamientos o hundimientos provocan una calidad de tránsito de severidad alta.

En la Figura 14, se muestra la falla abultamiento y hundimiento nivel alto.

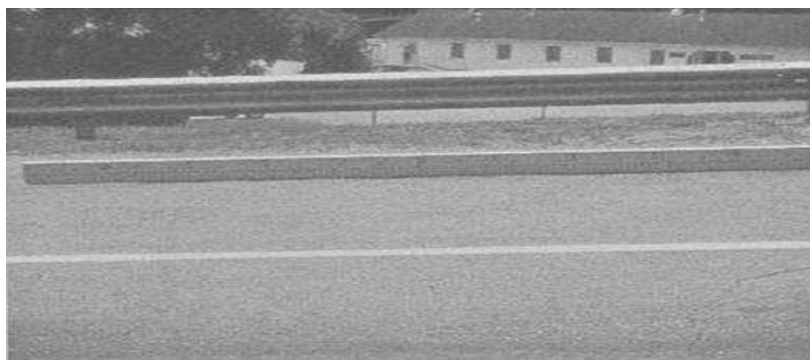
**Figura 1.15.** Tipo de Falla Corrugación – Nivel de severidad Bajo.  
Tomado de PAVEMENT MANAGEMENT FOR AIRPORTS ROADS AND PARKING LOTS-  
(Segunda ed.), por Shahin, 2005.

En la Figura 15, se muestra la falla corrugación nivel bajo.

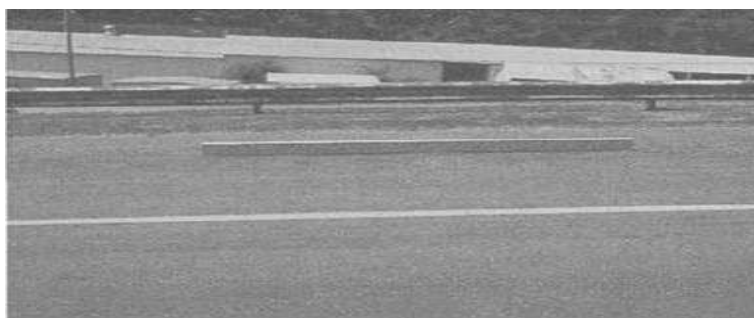
**Figura 1.16.** Tipo de Falla Corrugación – Nivel de severidad Medio.

- **M (Medium: Medio):** La calidad de tránsito producida por las corrugaciones de mediana severidad.

En la Figura 16, se muestra la falla corrugación nivel medio.

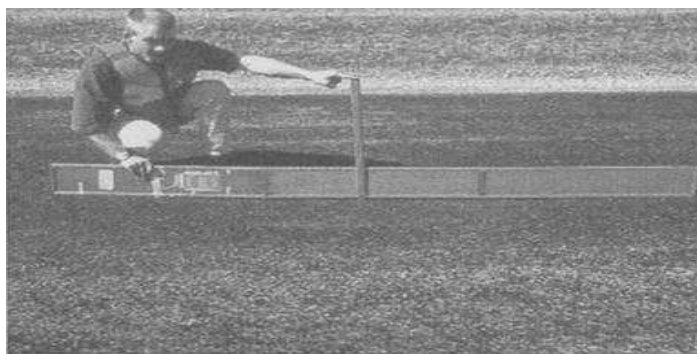
**Figura 1.18.** Tipo de Falla Depresión – Nivel de severidad Bajo.

En la Figura 18, se muestra la falla depresión nivel bajo.

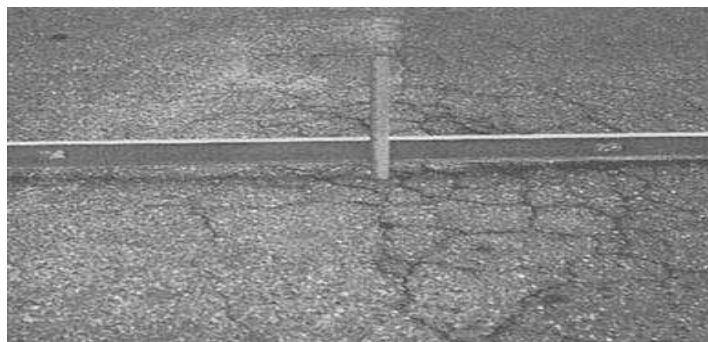
**Figura 1.19.** Tipo de Falla Depresión – Nivel de severidad Medio.

En la Figura 19, se muestra la falla depresión nivel medio.

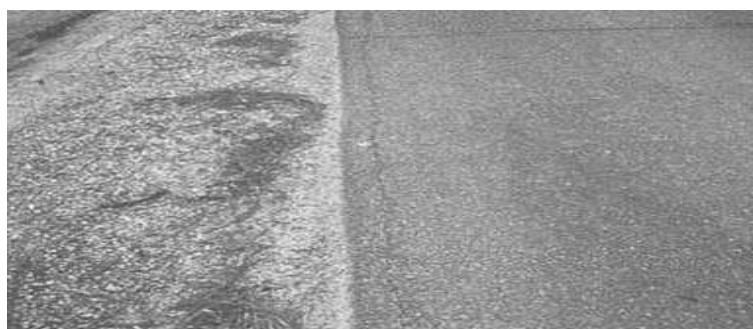
**Figura 1.21.** Tipo de Falla Fisura de borde – Nivel de severidad Bajo.

En la Figura 21, se muestra la falla fisura de borde nivel bajo.

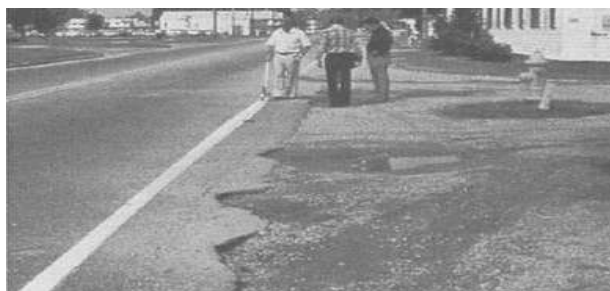
**Figura 1.23.** Tipo de Falla Fisura de borde – Nivel de severidad Alto.

- **H (High: Alto):** Se observan fragmentaciones o desprendimientos considerables a lo largo del borde del pavimento.

En la Figura 23, se muestra la falla fisura de borde nivel alto.

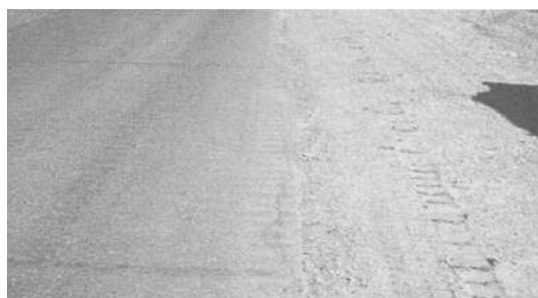
**Figura 1.24.** Tipo de Falla Fisura de reflexión de junta – Nivel de severidad Bajo.

- **L (Low: Bajo):** Cuando se presenta una de las siguientes condiciones:
  - Fisura abierta con un ancho  $< 10$  mm.
  - Fisura sellada de cualquier ancho.

En la Figura 24, se muestra la falla fisura de reflexión de junta nivel bajo.

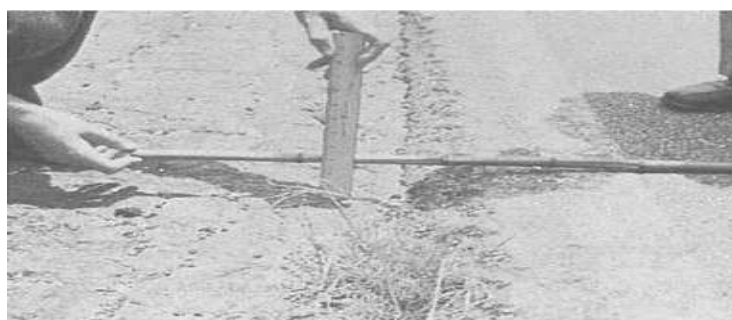
**Figura 1.28.** Tipo de Falla Desnivel carril-berma – Nivel de severidad Medio.

En la Figura 28, se muestra la falla desnivel carril-berma nivel medio.

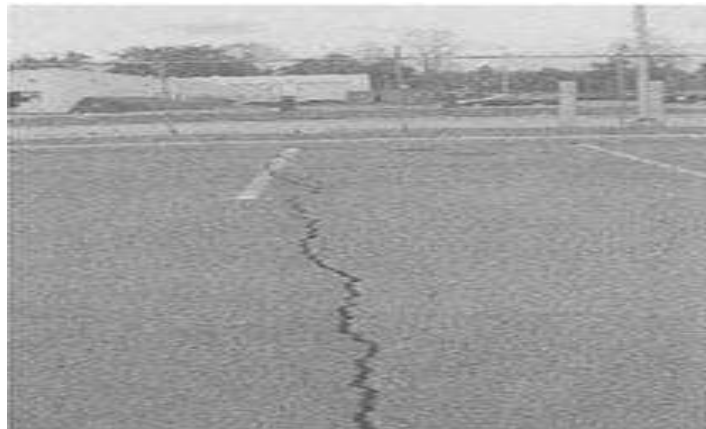
**Figura 1.31.** Tipo de Falla Fisuras longitudinales y transversales – Nivel de severidad Medio.  
Tomado de PAVEMENT MANAGEMENT FOR AIRPORTS ROADS AND PARKING LOTS-  
(Segunda ed.), por Shahin, 2005.

En la Figura 31, se muestra la falla fisuras longitudinales y transversales nivel medio.

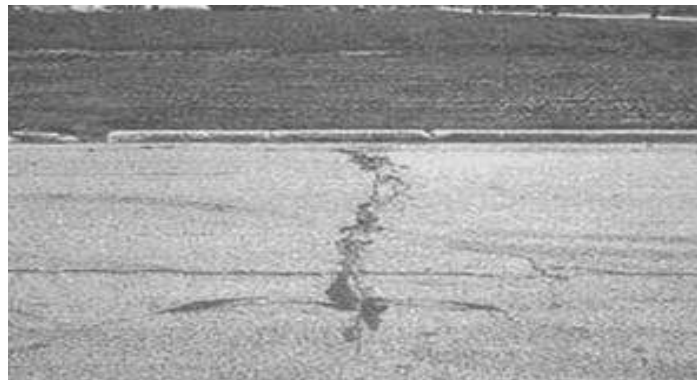
**Figura 1.32.** Tipo de Falla Fisuras longitudinales y transversales – Nivel de severidad Alto.  
Tomado de PAVEMENT MANAGEMENT FOR AIRPORTS ROADS AND PARKING LOTS-  
(Segunda ed.), por Shahin, 2005.

- **H (High: Alto):** Cuando se presenta una de las siguientes condiciones:
  - Fisura sellada o abierta con un fisuramiento de media o alta severidad.
  - Fisura abierta con un ancho mayor a 75 mm.
  - Fisura que presente una rotura severa del pavimento a sus lados.

En la Figura 32, se muestra la falla fisuras longitudinales y transversales nivel alto.

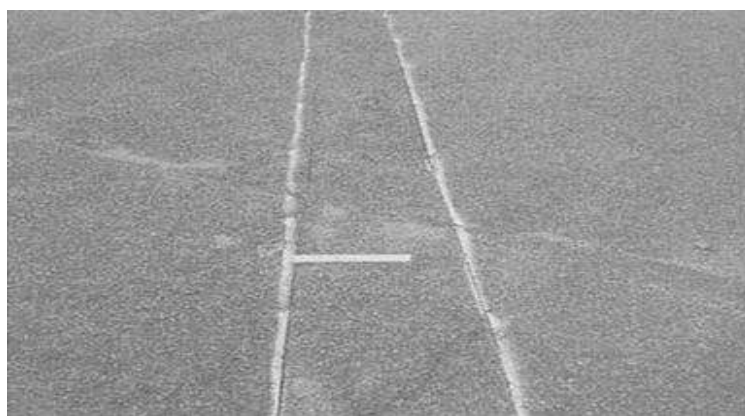
**Figura 1.34.** Tipo de Falla Parches y parches de cortes utilitarios – Nivel de severidad Medio.

En la Figura 34, se muestra la falla parches nivel medio.

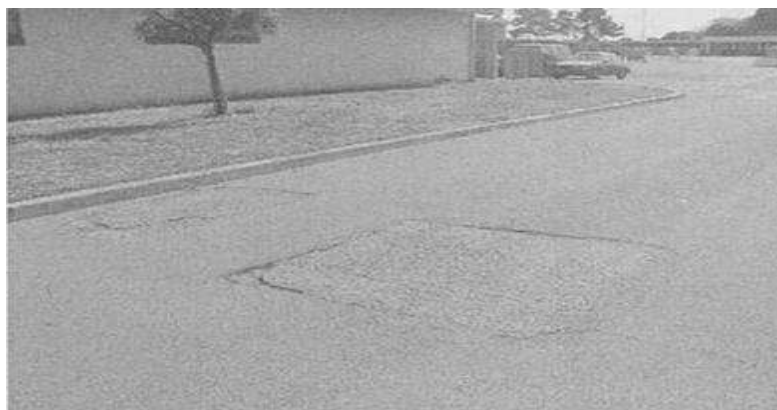
**Figura 1.35.** Tipo de Falla Parches y parches de cortes utilitarios – Nivel de severidad Alto.  
Tomado de PAVEMENT MANAGEMENT FOR AIRPORTS ROADS AND PARKING LOTS-  
(Segunda ed.), por Shahin, 2005.

En la Figura 35, se muestra la falla parches nivel alto.

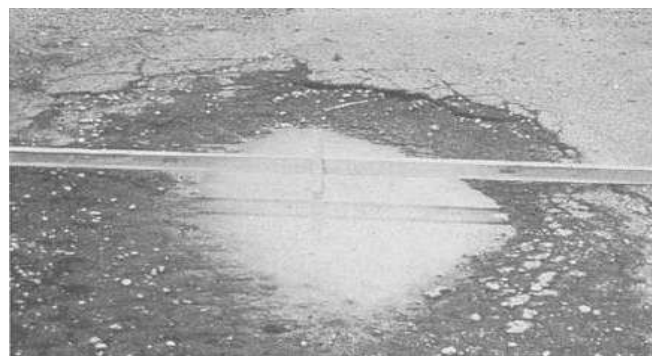
**Figura 1.39.** Tipo de Falla Hueco - Baches nivel alto

En la Figura 39, se muestra la falla Huecos – Baches nivel bajo.

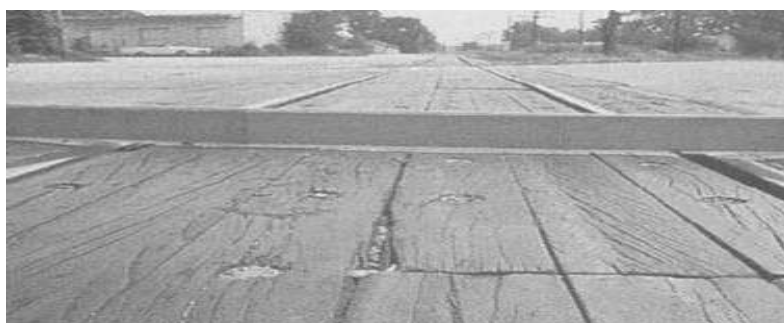
**Figura 1.40.** Tipo de Falla Cruce de vía férrea – Nivel de severidad Bajo.

En la Figura 40, se muestra la falla cruce de vía férrea nivel bajo.

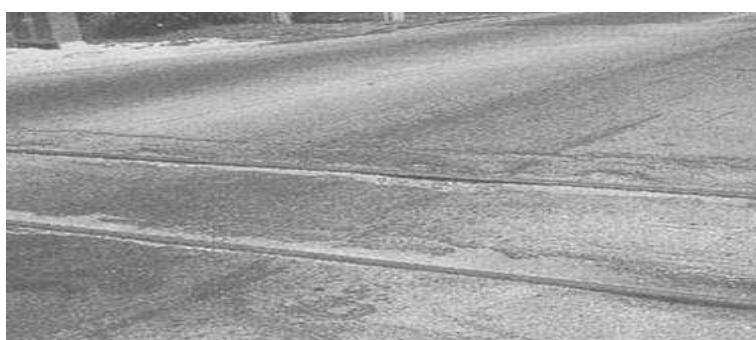
**Figura 1.41.** Tipo de Falla Cruce de vía férrea – Nivel de severidad Medio.

En la Figura 41, se muestra la falla cruce de vía férrea nivel medio.

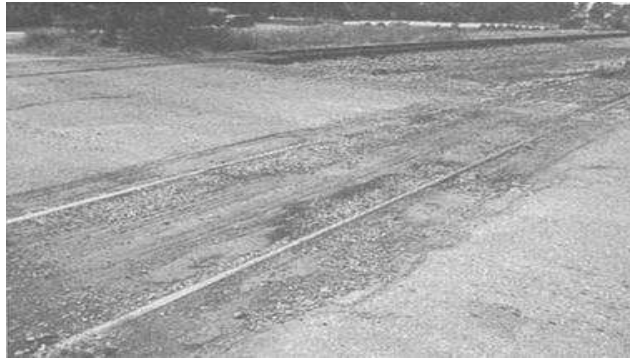
**Figura 1.42.** Tipo de Falla Cruce de vía férrea – Nivel de severidad Alto.

En la Figura 42, se muestra la falla cruce de vía férrea nivel alto.

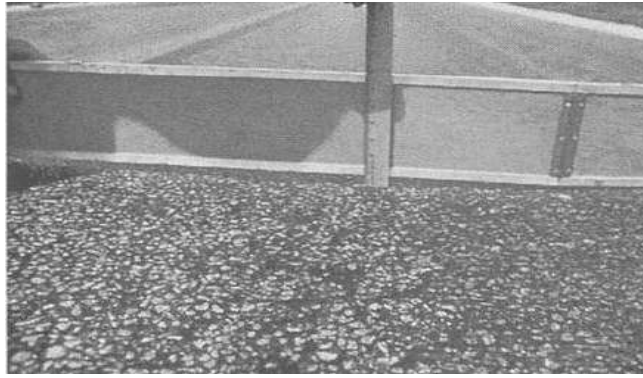
**Figura 1.44.** Tipo de Falla de ahuellamiento – Nivel de severidad medio.  
Tomado de PAVEMENT MANAGEMENT FOR AIRPORTS ROADS AND PARKING LOTS-  
(Segunda ed.), por Shahin, 2005.

En la Figura 44, se muestra la falla ahuellamiento nivel medio.

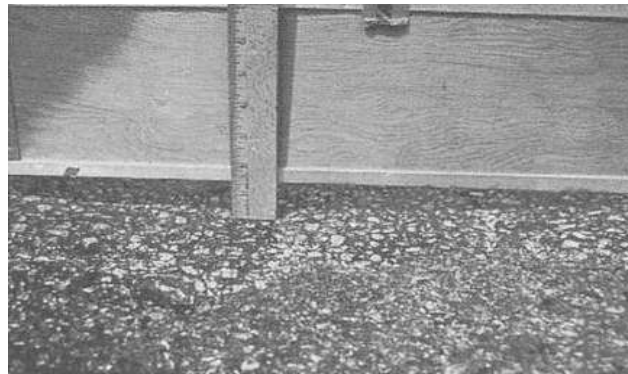
**Figura 1.45.** Tipo de Falla ahuellamiento – Nivel de severidad alto.  
Tomado de PAVEMENT MANAGEMENT FOR AIRPORTS ROADS AND PARKING LOTS-  
(Segunda ed.), por Shahin, 2005.

- **H (High: Alto):** Profundidad mayores a 25 mm.

En la Figura 45, se muestra la falla ahuellamiento nivel alto.

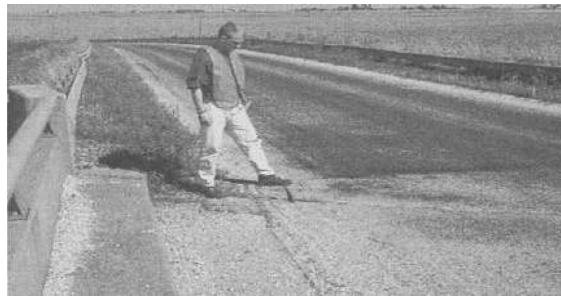
**Figura 1.47.** Tipo de Falla Desplazamientos – Nivel de severidad medio.  
Tomado de PAVEMENT MANAGEMENT FOR AIRPORTS ROADS AND PARKING LOTS-  
(Segunda ed.), por Shahin, 2005.

- **M (Medium: Medio):** El desplazamiento puede generar una calidad de conducción de mediana gravedad, es decir que es perceptible en la conducción.

En la Figura 47, se muestra la falla desplazamientos de nivel medio

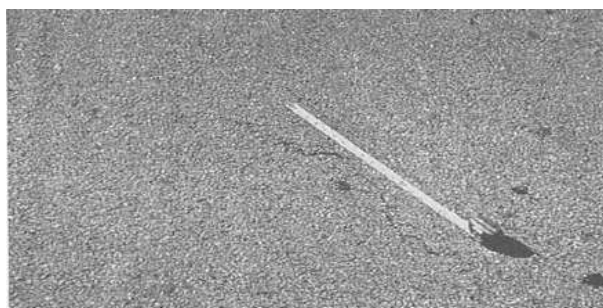
**Figura 1.49.** Tipo de Falla Fisura Parabólica – Nivel de severidad bajo.

- **L (Low: Bajo):** Ancho medio de la grieta  $< 10$  mm.

En la Figura 49, se muestra la falla fisura parabólica de nivel bajo.

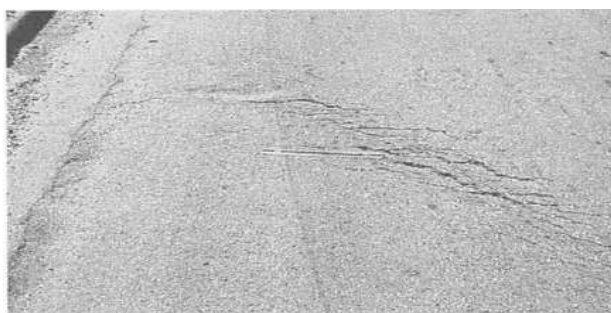
**Figura 1.50.** Tipo de Falla Fisura Parabólica – Nivel de severidad medio.

- **M (Medium: Medio):** El ancho de la grieta es  $> 10$  mm y  $< 38$  mm o también puede ser si la zona que rodea la grieta está moderadamente desprendida o rodeada de grietas secundarias).

En la Figura 50, se muestra la falla fisura parabólica de nivel medio.

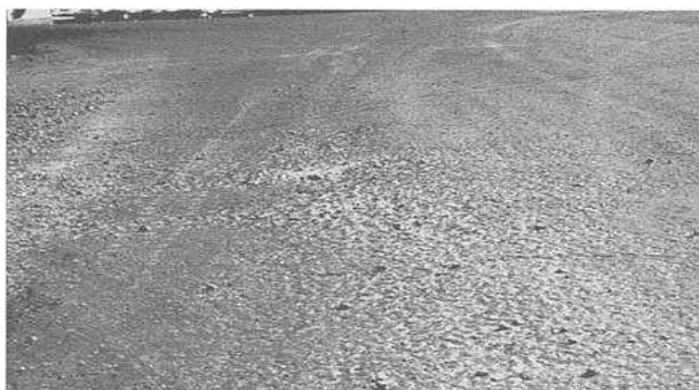
**Figura 1.54.** Tipo de Falla Desprendimientos de agregados/Meteorización y Erosión – Nivel de severidad medio.

En la Figura 54, se muestra la falla Desprendimientos de agregados/Meteorización y Erosión de nivel medio.
