**UNIVERSIDAD LAICA ELOY ALFARO DE MANABÍ**  
**FACULTAD DE INGENIERÍA, INDUSTRIA Y ARQUITECTURA**

**CARRERA: INGENIERÍA CIVIL**  
**INFORME FINAL DEL TRABAJO DE TITULACIÓN**

Análisis del Ciclo de Vida en edificios institucionales de hormigón armado mediante la ISO 15686 para determinar la viabilidad de la ampliación o la demolición: Caso de estudio: Bloque FIHA D08 de la Uleam.

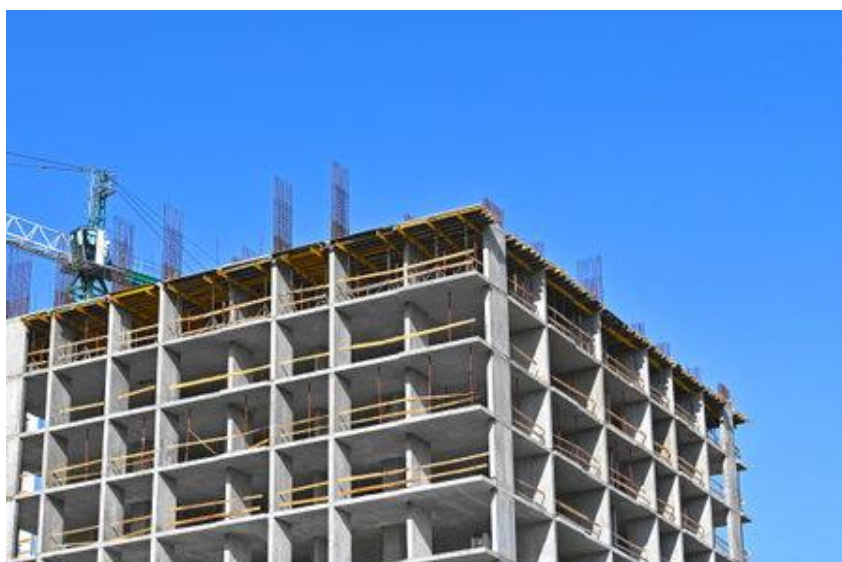
**Ilustración 2. Ampliación vertical en Edificios**

La viabilidad de una ampliación vertical en edificios institucionales exige un riguroso análisis analítico y experimental debido a la interacción dinámica que se genera entre la estructura base y los nuevos niveles introducidos. (Garduño Chávez, s/f) señala que es imperativo ejecutar estudios y evaluaciones estructurales profundas que verifiquen las condiciones de regularidad geométrica, los desplazamientos, las distorsiones de entrepiso y la relación de capacidad de carga tanto en la superestructura como en la subestructura.

En zonas de alta sismicidad, la introducción de cargas permanentes y variables adicionales incrementa la masa y las fuerzas de inercia, lo que obliga al cumplimiento estricto de las cuantías de acero y exigencias de los códigos de diseño modernos; si la estructura original carece de la reserva de capacidad mecánica o presenta patologías de degradación por envejecimiento, el escenario de intervención se vuelve técnicamente inviable, requiriendo un reforzamiento estructural masivo o, en su defecto, dictaminar la deconstrucción del bloque (Sanei et al., 2025)

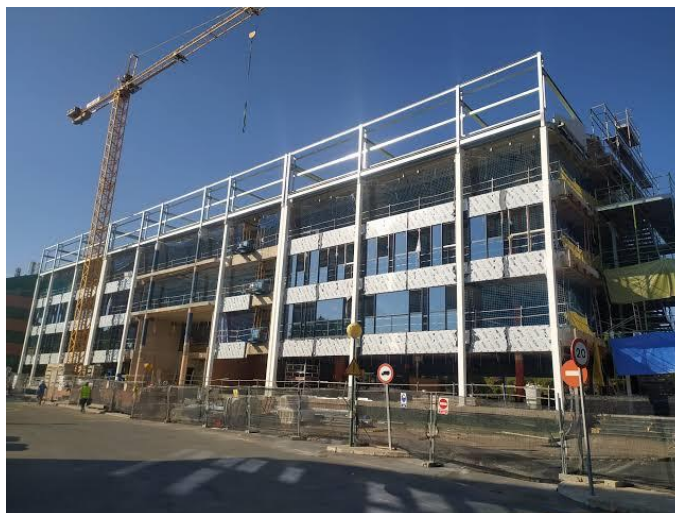
El reforzamiento estructural se define como el conjunto de modificaciones operativas y analíticas aplicadas a los elementos portantes de una edificación con el objetivo de incrementar su capacidad de carga, rigidez, ductilidad o estabilidad frente a nuevas demandas de servicio o actualizaciones normativas (Arias & Guaman, 2022). A diferencia de la reparación superficial, que se limita a corregir daños locales estéticos o menores sin alterar la configuración mecánica,

el reforzamiento interviene directamente en la respuesta global del sistema sismo-resistente, esta práctica es fundamental para prolongar la vida operativa de inmuebles que han experimentado procesos degenerativos o que pretenden ser sometidos a modificaciones arquitectónicas severas.

**Ilustración 3. Reforma estructural de Edificio**

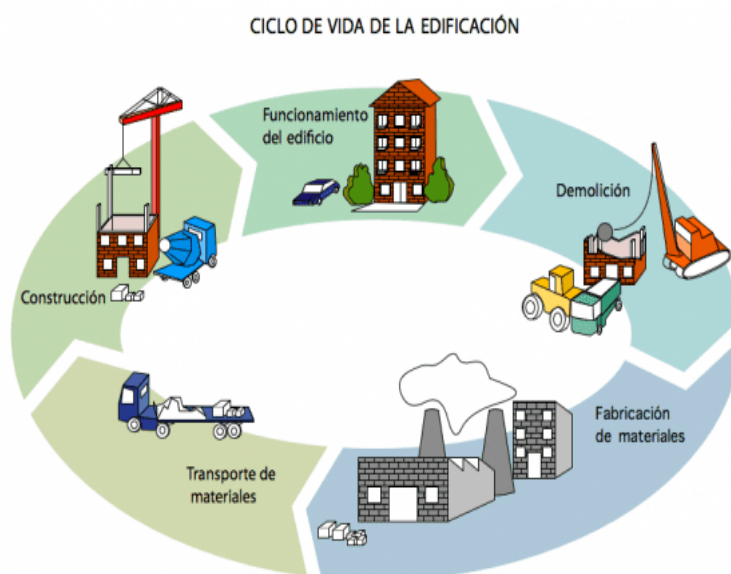
El ciclo vital de un edificio se refiere a un procedimiento que permite examinar todos los aspectos ambientales, estructurales, de producción, de transporte, entre otros, estas variables están vinculadas a la duración de la construcción y su efecto en el entorno. (Gambau, 2021). Este procedimiento se denomina análisis del ciclo de vida (ACV) y se fundamenta en cuatro elementos relacionados con las construcciones: eficiencia, energía, recursos materiales y gestión de residuos, el ACV es, además, una herramienta potente para la evaluación sostenible de las construcciones actuales. Asimismo, sirve como cimiento para la mayoría de las certificaciones que buscan disminuir el impacto ambiental de los métodos de construcción modernos.

**Ilustración 5. Ciclo de vida de la Edificación**

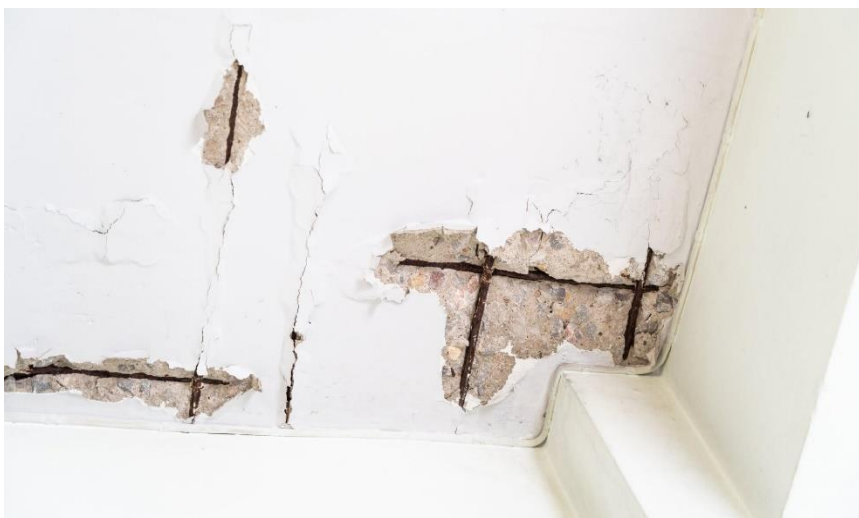
**Ilustración 7 . Grietas estructurales internas ¿cómo detectarlas?**

Por ello es de suma importancia conocer su origen, efectos y tratar de prevenirlas lo antes posible, puesto que la lesión puede comprometer la seguridad de la estructura (BECOSAN, 2022).

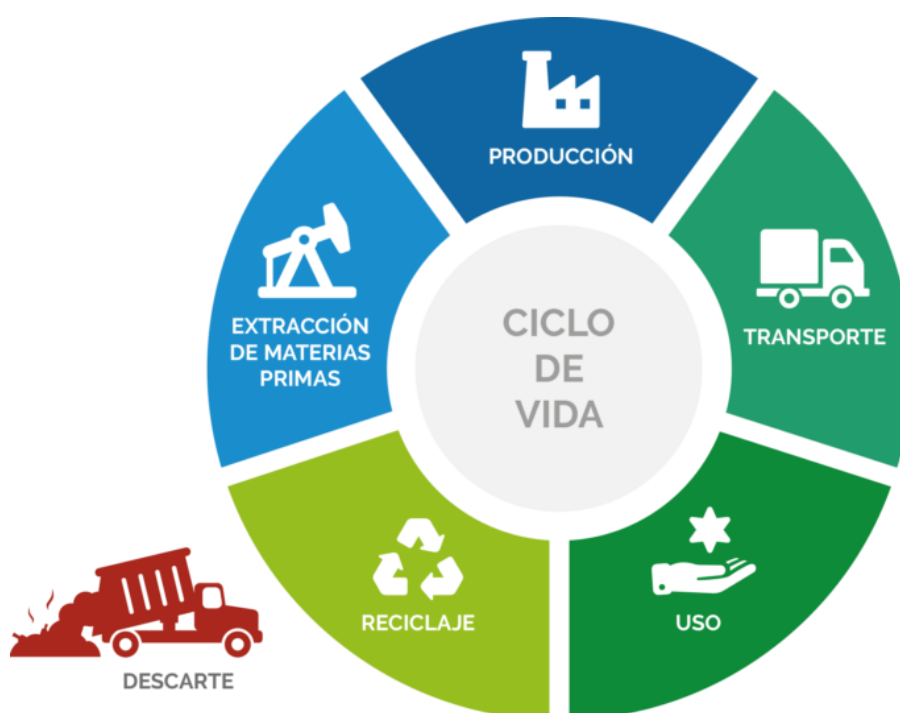
El Análisis del Ciclo de Vida (ACV) es una herramienta para examinar los efectos sobre el medio ambiente a lo largo de la vida completa de un producto, proceso o actividad. Esta se destaca por tomar en cuenta todo el recorrido ya sea del producto o actividad analizada, desde su inicio hasta que se convierte en desecho. Sin lugar a duda, el estudio del ciclo de vida de un producto facilita la detección de los impactos ambientales más significativos, este mismo considera cada fase de su ciclo de vida, comienza en su arranque, que contiene la recolección y tratamiento de materias primas, incluyendo la producción, el transporte y la distribución, hasta incluir el uso, el mantenimiento, la reutilización, el reciclaje y la eliminación en vertederos al final de su periodo útil, al identificar los impactos principales a través de su ciclo de vida, suministra un marco para analizar opciones en procesos productivos y aplicar criterios ambientales en las estrategias (Eurofins, 2025).

**Ilustración 10 . Analisis del ciclo de vida: Qué es, como calcularlo y sus beneficios para las empresas**

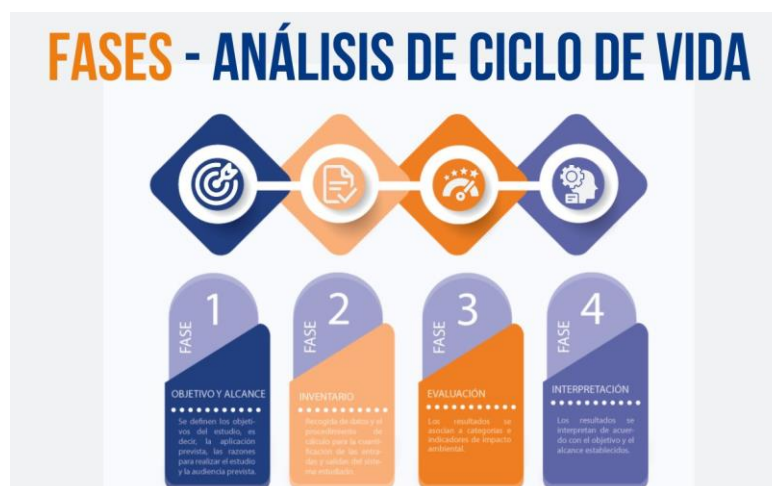
**Ilustración 11. Fases del análisis de ciclo de vida de un producto**
