UNIVERSIDAD LAICA "ELOY ALFARO" DE MANABÍ

INFORME FINAL DE TRABAJO DE TITULACIÓN PREVIO A LA OBTENCIÓN DEL TÍTULO DE ARQUITECTA

ÁNALISIS CRÍTICO DEL COMPORTAMIENTO DE LOS
ELEMENTOS TECTÓNICOS EN LAS EDIFICACIONES DE
MAYOR AFECTACIÓN EN EL BARRIO JOCAY DEL CANTÓN
MANTA, DURANTE EL TERREMOTO DEL 16 DE ABRIL DEL
2016

MARZO DEL 2017

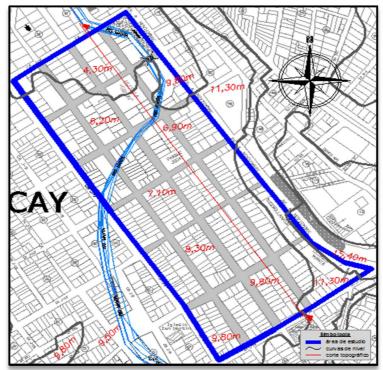
Mapa #2: Topografía del área de estudio Fuente: GAD del cantón Manta

El área de estudio está conformada por una topografía accidentada (ver mapa #2) debido a que hace muchos años este sector formaba parte del mar, en donde los primeros asentamientos se emplazaron cerca de las lomas donde actualmente se emplaza la avenida 4 de Noviembre; ésta zona se encuentra atravesada por el Río Manta, siendo éste otro principio influyente en su forma topográfica, ya que suelen formarse depresiones por la presencia de ellos.

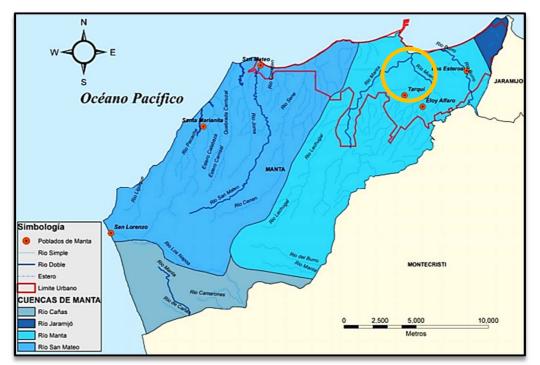
Mapa #3: Hidrografía del Cantón Manta. (Barrio Jocay-área de estudio)

El sitio en estudio, se encuentra atravesado en un 50% por el cauce del río Manta (ver mapa #3). Este mencionado río atraviesa parte del área urbana del cantón Manta; sus aguas no son apropiadas para el consumo humano debido a que poseen concentraciones de sales disueltas, por las descargas directas de industrias y redes domiciliarias, siendo altamente contaminante. En época invernal tiende a crecer su nivel de agua.

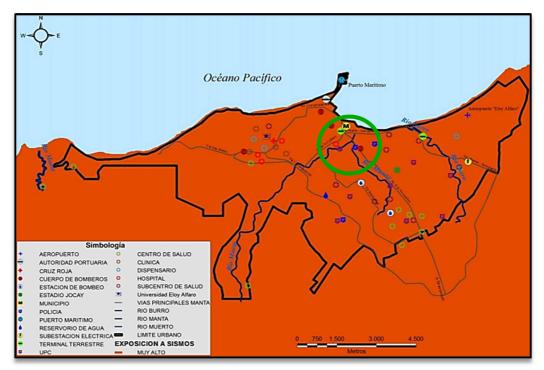
Mapa #5: Riesgo Sísmico en el cantón Manta. (Barrio Jocay-área de estudio)

El riesgo sísmico al que está expuesto el área de estudio, se logra evidenciar en el mapa #4, en donde la simbología indica que el color naranja representa riesgo sísmico de índice alto (ver mapa #4) de acuerdo a su respectiva ubicación. El nivel de afectación obedece a la intensidad con la que llegue la eventualidad sísmica.

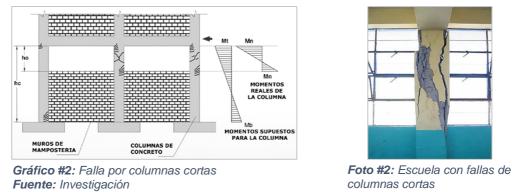
En cada una de las edificaciones y en situaciones distintas, se detectaron diversas fallas constructivas; una de ellas como consecuencia del efecto de columna corta²⁸ ocasionado por no encontrarse presionada por tabiques de relleno en toda su altura, para colocar una ventana alta en este tabique²⁹. Esta columna tiende a fallar de manera frágil al estar expuesta a grandes esfuerzos cortantes que se han originado por impedirse su distorsión³⁰ hasta la altura de estos tabiques.

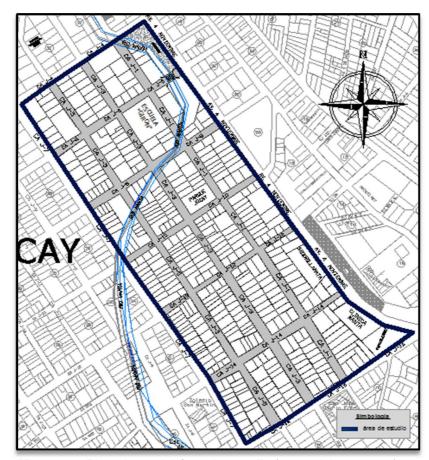
Mapa #11: Plano base del área de estudio (antes del terremoto)

Con el uso de un plano base se presentan las viviendas que han sido mayormente afectadas por el sismo ocurrido el pasado 16 de Abril del presente año en el barrio Jocay, producto de la observación de campo:

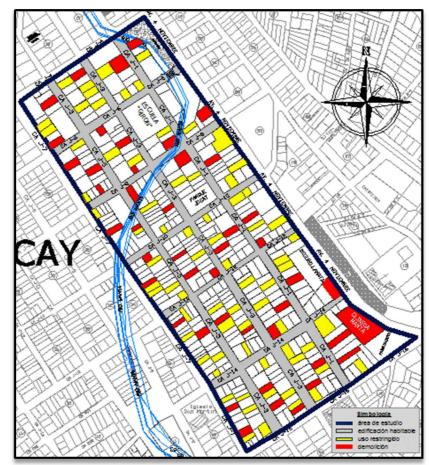
Mapa #12: Plano base del área de estudio (después del terremoto)

El sector en estudio presenta diversas tipologías, entre ellas se encuentra el área habitacional, el área de salud como: la Clínica "Manta" y la edificación Traverso Medical Center; áreas comerciales como: almacenes de repuesto vehicular, entre otros almacenes de venta formal e informal; el área educativa como la Escuela Girón y el área recreacional donde se dispone el Parque Jocay.

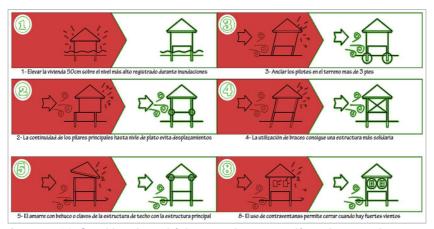
Imagen #91: Consideraciones básicas para la construcción resistente a desastres Fuente: Investigación Elaborado por: Investigadora

- El diseño arquitectónico debe cumplir los siguientes requerimientos:
 - Todos los elementos constructivos deben estar unidos entre sí y la respectiva estructura debe estar anclada a la cimentación.
 - La longitud de los muros en planta en cada dirección, deben resistir los esfuerzos generados por el sismo.
 - o La cubierta no debe ser pesada con relación a toda la estructura.
- Los elementos de las instalaciones deben sujetarse a la construcción con soportes, para evitar roturas durante un movimiento sísmico.
- Los inmuebles de dos o más volúmenes, deben comportarse de forma independiente en caso de sismo.

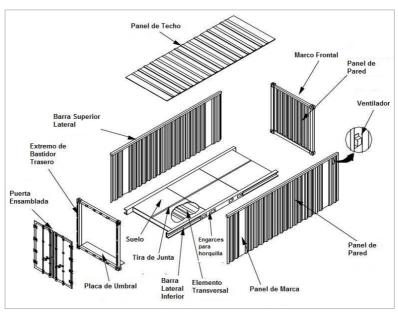
Imagen #115: Componentes estructurales de los contenedores

Componentes estructurales de los contenedores

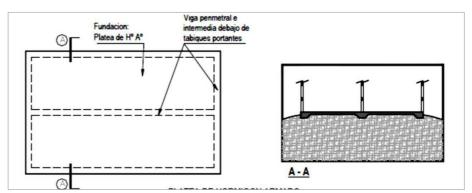
Imagen #126: Losa de hormigón armado

Losa de hormigón armado: Actúa como una losa, la cual envía las cargas al terreno. Es de hormigón armado, con vigas en todo el perímetro, bajo los muros portantes y en donde el especialista considere que es indispensable para lograr rigidez.

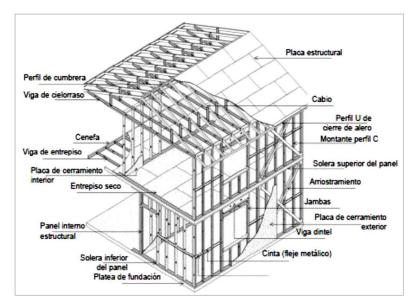
Imagen #138: Esquema de Vivienda con el sistema "Steel frame"

La estructura se constituye con la instalación de dos cabios en ambos sentidos, apoyados sobre el soporte de la pared de carga en los extremos, donde coincidirían los dos cabios; los cuales, se encuentran unidos por una viga "cumbrera", la misma que se compone de perfiles tipo "C" y "U"
