Universidad Laica Eloy Alfaro de Manabí

Facultad de Arquitectura

**“ANÁLISIS CRÍTICO DE BARRERAS
ARQUITECTÓNICAS EN ZONAS DE ESPACIO
COMÚN, ACERAS, EN LA CALLE 20 DE JULIO,
ENTRE LAS CUMBRES Y CAÑONAZOS DE LA
PARROQUIA SAN PABLO DE PORTOVIEJO”**

INFORME DE TRABAJO PROFESIONAL

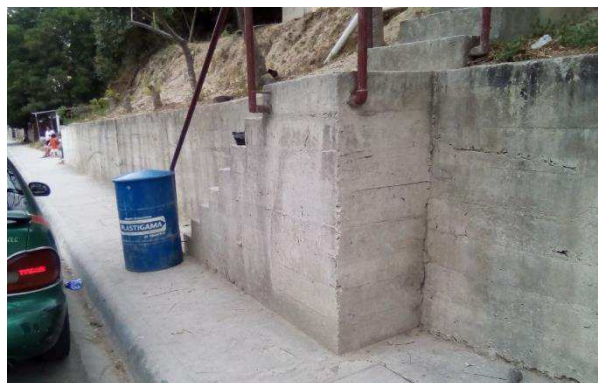
Figura 3 **Barrera Arquitectónica en el sector**
Fuente: Elaborada por el Autor

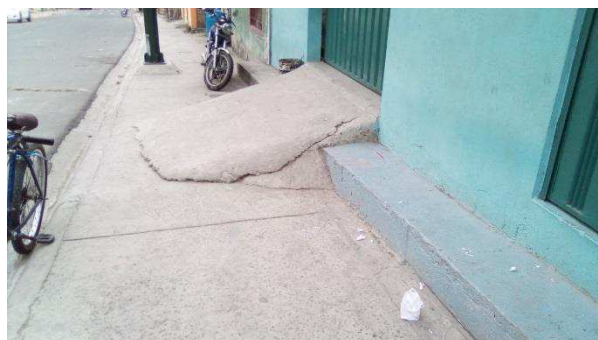
Figura 4 **Barrera Arquitectónica en el sector**
Fuente: Elaborada por el Autor

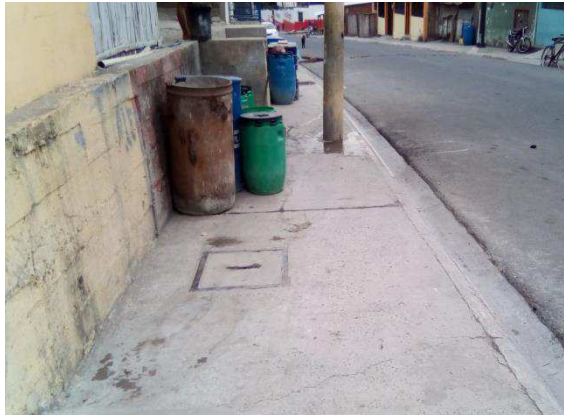
En cuanto a porcentajes y a un estudio realizado pudimos conocer que ningún domicilio del sector le llega el suministro de agua por tuberías, ocasionando asi que el 100% de la población se tenga que abastecer por la compra de tanqueros ya sea para cisterna o para uso diario en tanques de menor capacidad cubica.El área de investigación en la actualidad cuenta con el servicio de recolección de A.A.L.L mediante los colectores que se han readecuado en sus laderas, la cual ayuda a que en invierno se observen las mismas imágenes de una correntosa bajada de aguas lluvias.

Figura 25 **Tanques de almacenamiento de Agua**
Fuente: **Elaborada por el Autor**

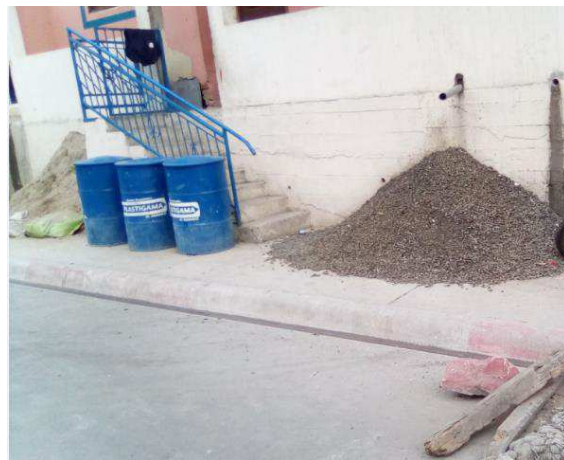
Figura 26 **Ubicación en Espacio Público Común**
Fuente: **Elaborada por el Autor**

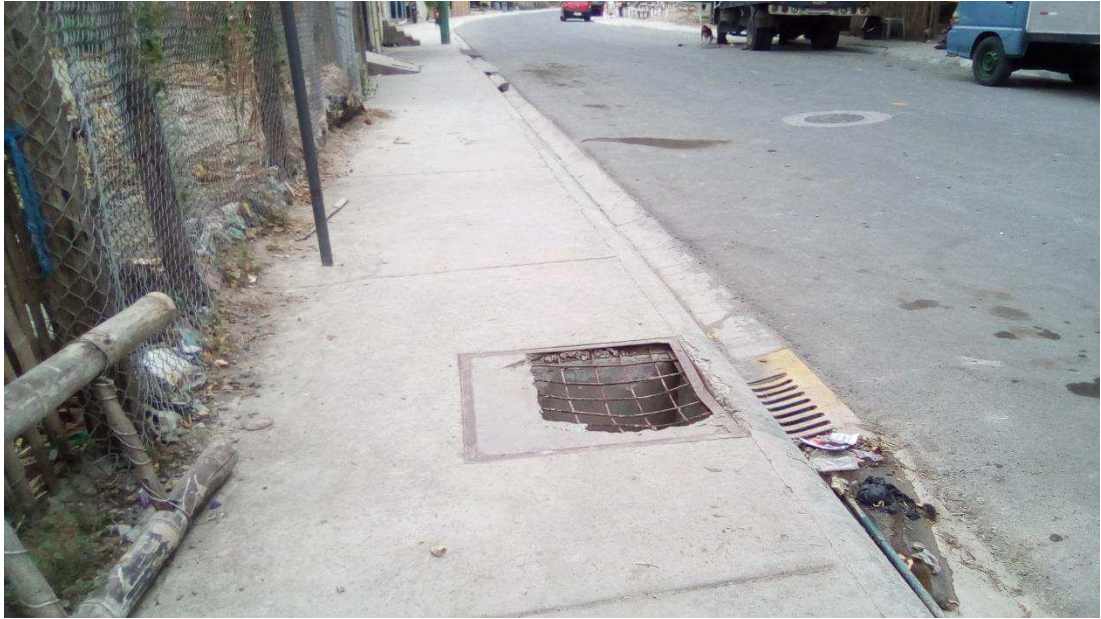
Alcantarillado El sector cuenta con el servicio de recolección de aguas servidas en un 100%, ya que las obsoletas que existían en el sitio fueron cambiadas en su totalidad hace tres o cuatro años aproximadamente. El problema que se presenta en varios tramos del objeto de estudio es el mal estado de las tapas de las alcantarillas ubicadas en las aceras, ocasionando una difícil movilidad para las personas embarazadas, niños, anciano y personas con discapacidad, evidenciando el mal estado del espacio público común.

Figura 27 Tapa de Alcantarilla deteriorada en Espacio Público Común
Fuente: Elaborada por el Autor

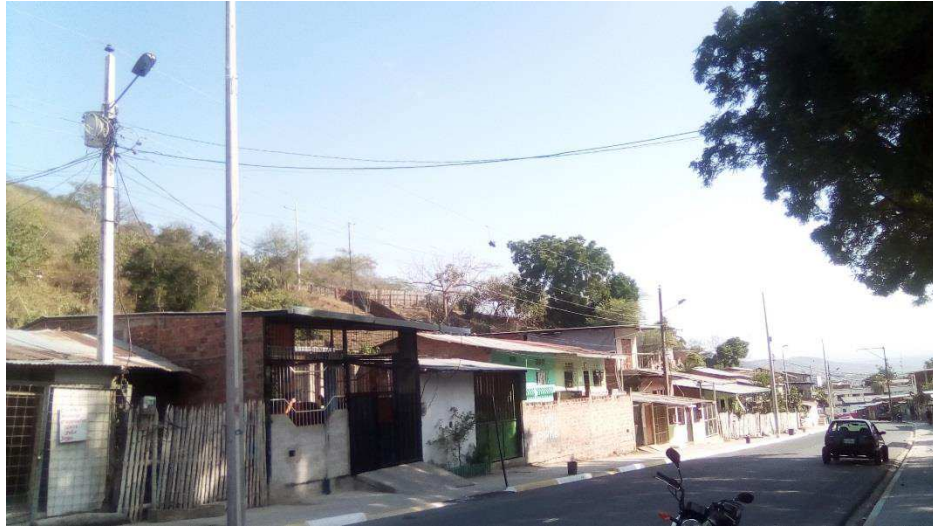
Un problema constatado en el alumbrado público es que no genera la debida iluminación hacia el espacio público común (acera), tornándose en problema para personas con algún tipo de capacidad especial en la visión.

Figura 28 **Tendido Eléctrico. Postes nuevos sin Funcionar**
Fuente: **Elaborada por el Autor**

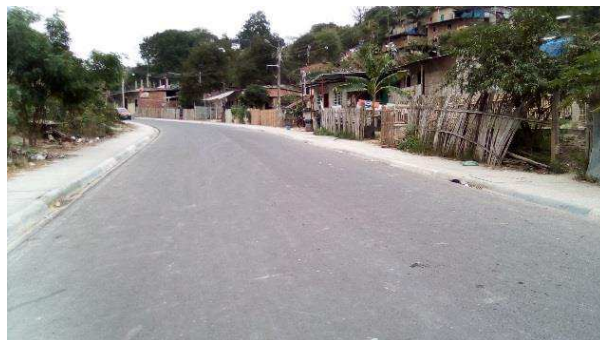
Con la construcción de la calle 20 de Julio se implementaron las aceras de ambos lados de la calzada, ya que estas no existían en el sitio, convirtiéndose en un problema para los habitantes que debían desplazarse por plena calle lastrada generando un ambiente de peligro.

Figura 29 **Actualidad de la calle 20 de Julio**
Fuente: **Elaborada por el Autor**
