UNIVERSIDAD LAICA ELOY ALFARO DE MANABÍ
FACULTAD DE INGENIERÍA
CARRERA: INGENIERÍA CIVIL

PROYECTO TÉCNICO PREVIO A LA OBTENCION DEL
TÍTULO DE: INGENIERO CIVIL

“EVALUACIÓN DE LA VULNERABILIDAD SÍSMICA DEL
EDIFICIO DE LA FACULTAD DE INFORMÁTICA DE LA
UNIVERSIDAD LAICA ELOY ALFARO DE MANABÍ.”

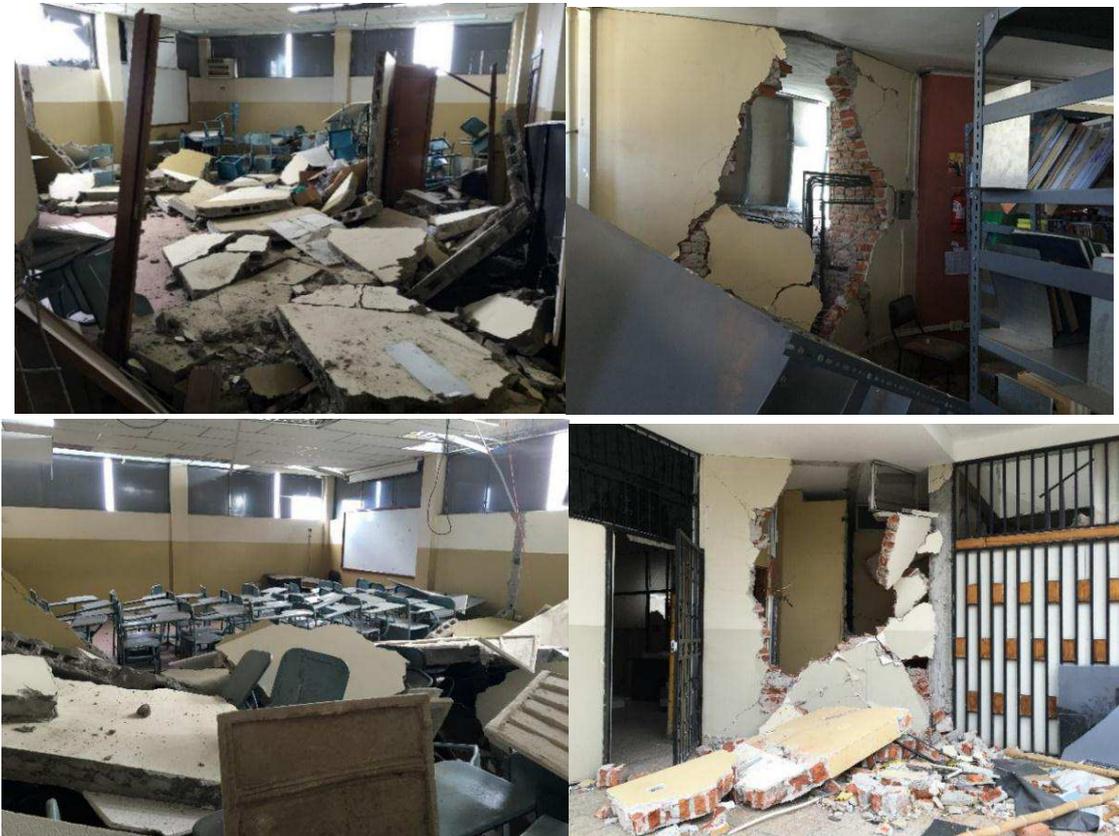
En la Figura 1 se evidencia la vulnerabilidad sísmica existente en edificios de la Universidad Laica Eloy Alfaro de Manabí, destacándose las fallas de la mampostería y fallas de los elementos estructurales, lo cual constituye en un riesgo sísmico muy alto para la vida humana. Durante el evento del 16A no hubo pérdida de vidas humanas dentro de la ULEAM,

Figura 1. Daños causados por el sismo del 16 de abril de 2016 en la mampostería y en los elementos estructurales de edificios de la ULEAM; Fuente: Ing. Yuri Rodríguez

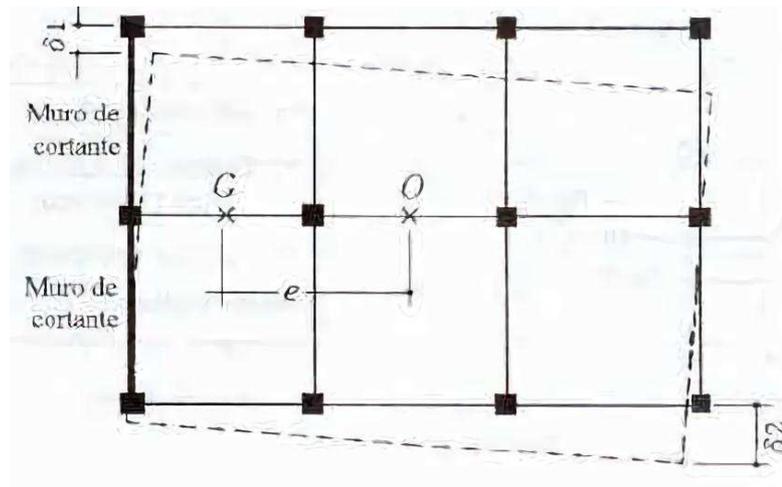
Paredes (2014) dice que torsión es, “La asimetría ocurre por la distribución en planta de los elementos estructurales lo que en efecto causa la vibración torsional. La vibración torsional ocurre cuando el centro de masa del edificio no coincide con el centro de rigidez, por lo cual el edificio gira en torno al centro de rigidez, lo que causa grandes incrementos en las fuerzas laterales que actúan sobre los elementos perimetrales de soporte de manera proporcional a sus distintos ejes de rotación.” En la Figura 2 se aprecia torsión existente en edificio.

Figura 2. Vibración torsional causada por la falta de coincidencia entre el centro de masa y el centro de rigidez; Fuente: (Paredes, 2014).

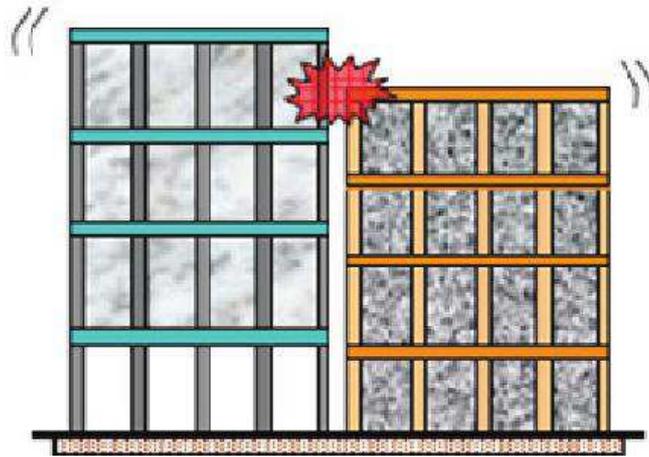
Este tipo de fallas tiende a ser mucho más grave por motivos en que los cuerpos no están a la misma altura y suelen golpear las losas con partes intermedias como las columnas del otro como se aprecia en la Figura 5.

Figura 3. Golpeteo de edificios por diferencia de altura entre piso.
Fuente: Comportamiento Sísmico de los Edificios de Lorca.

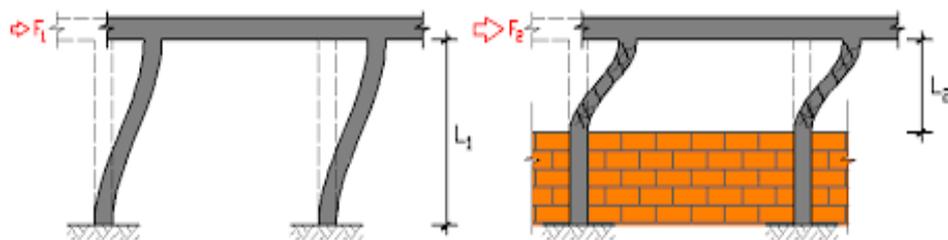
En la Figura 4 se aprecia un ejemplo en particular de columna corta, causado por pared de mampostería.

Figura 4. Efecto de columna corta debido a mampostería.
Fuente: B.R.S. Ingenieros, C.A.

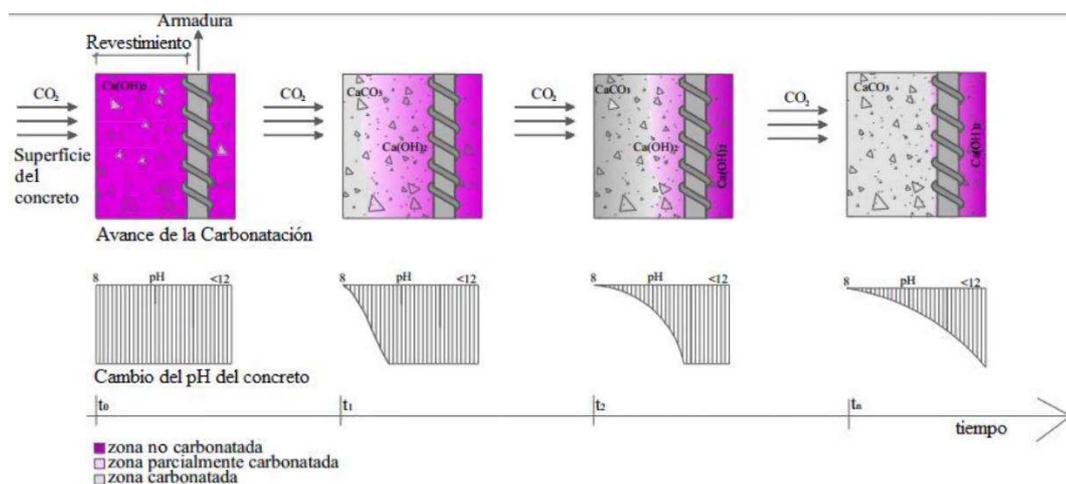
Montani (2014) en su artículo menciona que “La carbonatación es el enemigo olvidado del concreto”; esto nos expresa que es muy importante la pérdida del pH en el concreto, puesto que este es altamente alcalino, protege y resguarda el acero ante la corrosión, creando una capa de óxido sobre el acero que permanece estable dentro del concreto (el pH debe estar entre 12,5 y 13,5 para una buena protección)”. El proceso está representado de la siguiente manera en la Figura 5.

Figura 5. Avance del frente de carbonatación vs. reducción del pH en el concreto
Fuente: Possan, 2010

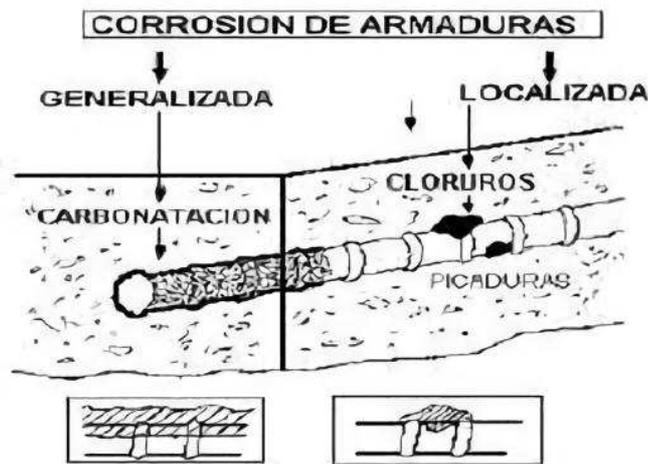
En la Figura 6 se observa como la corrosión produce descascaramiento y vacíos en la

superficie del acero de refuerzo reduciendo la capacidad resistente de la sección transversal el cual es provocada por la carbonatación del hormigón de forma generalizada o por acción de cloruros en forma localizada.

Figura 6. Corrosión localizada de armaduras por ataque de cloruros.
Fuente: Corrosión del acero en elemento de hormigón, Tinoco H, 2014.

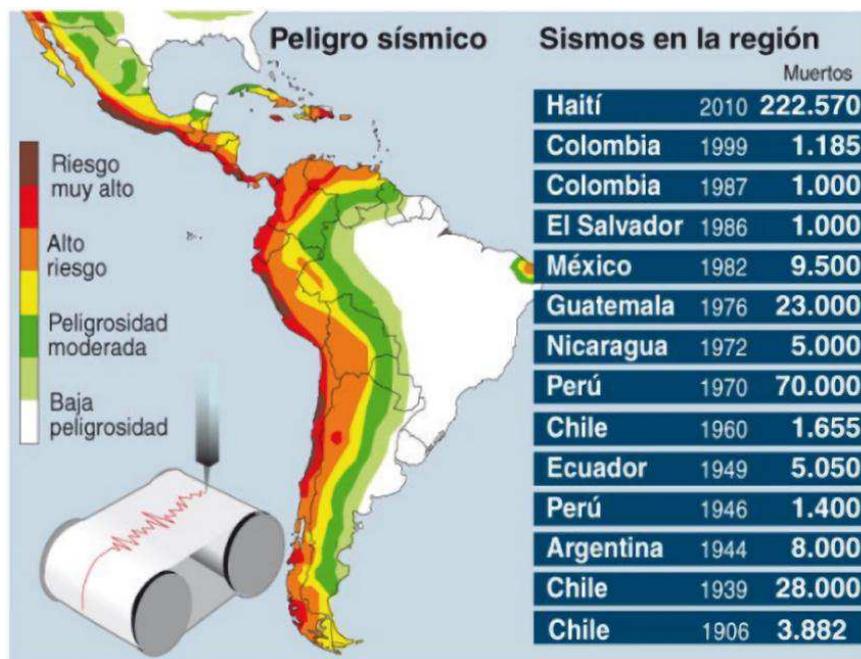
Figura 7. Peligro sísmico en América Latina y El Caribe.
 Fuente: Servicio Geológico de EE. UU., USGS

En el Ecuador el perfil litoral está expuesto a un gran peligro lo que es tema de sismicidad pues se ubican cerca de las placas que constantemente están en liberación de energía acumulada como se observa en el mapa de peligro sísmico de América Latina y El Caribe que presenta el Servicio Geológico de EE. UU., USGS, ver Figura 7.

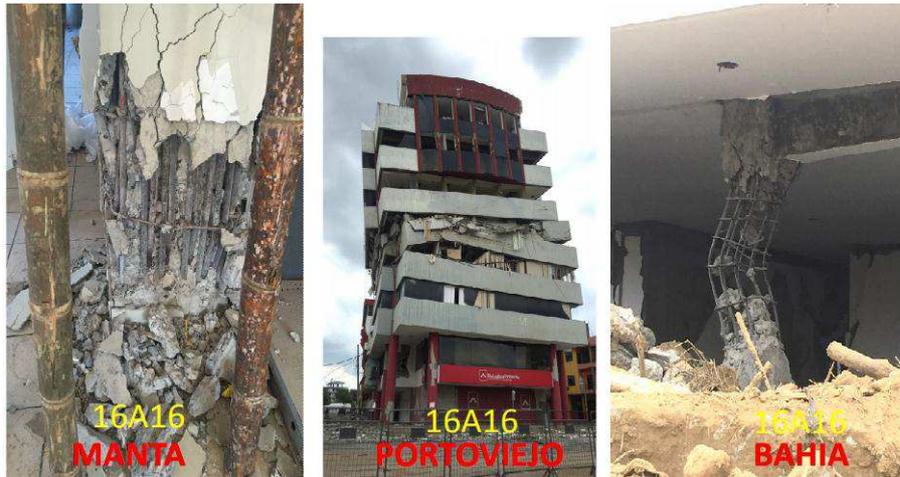
En la Figura 8 se pueden apreciar daños en estructuras que fueron muy vulnerables al sismo del 16A.

Figura 8. Vulnerabilidad Estructural; edificios afectados por el terremoto del 16A.
Fuente: (Holcim, 2016)

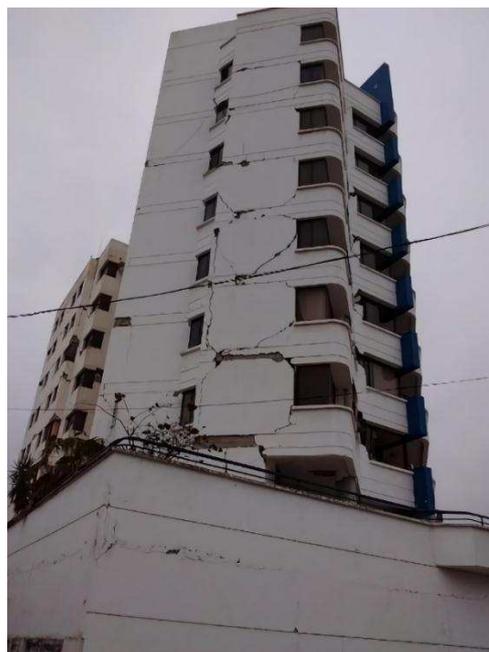
La Figura 9 presenta un edificio con vulnerabilidad no estructural, daño en mampostería sin afectar a los elementos estructurales.

Figura 9. Vulnerabilidad no Estructural, daño de mampostería sin afectar a elementos estructurales;

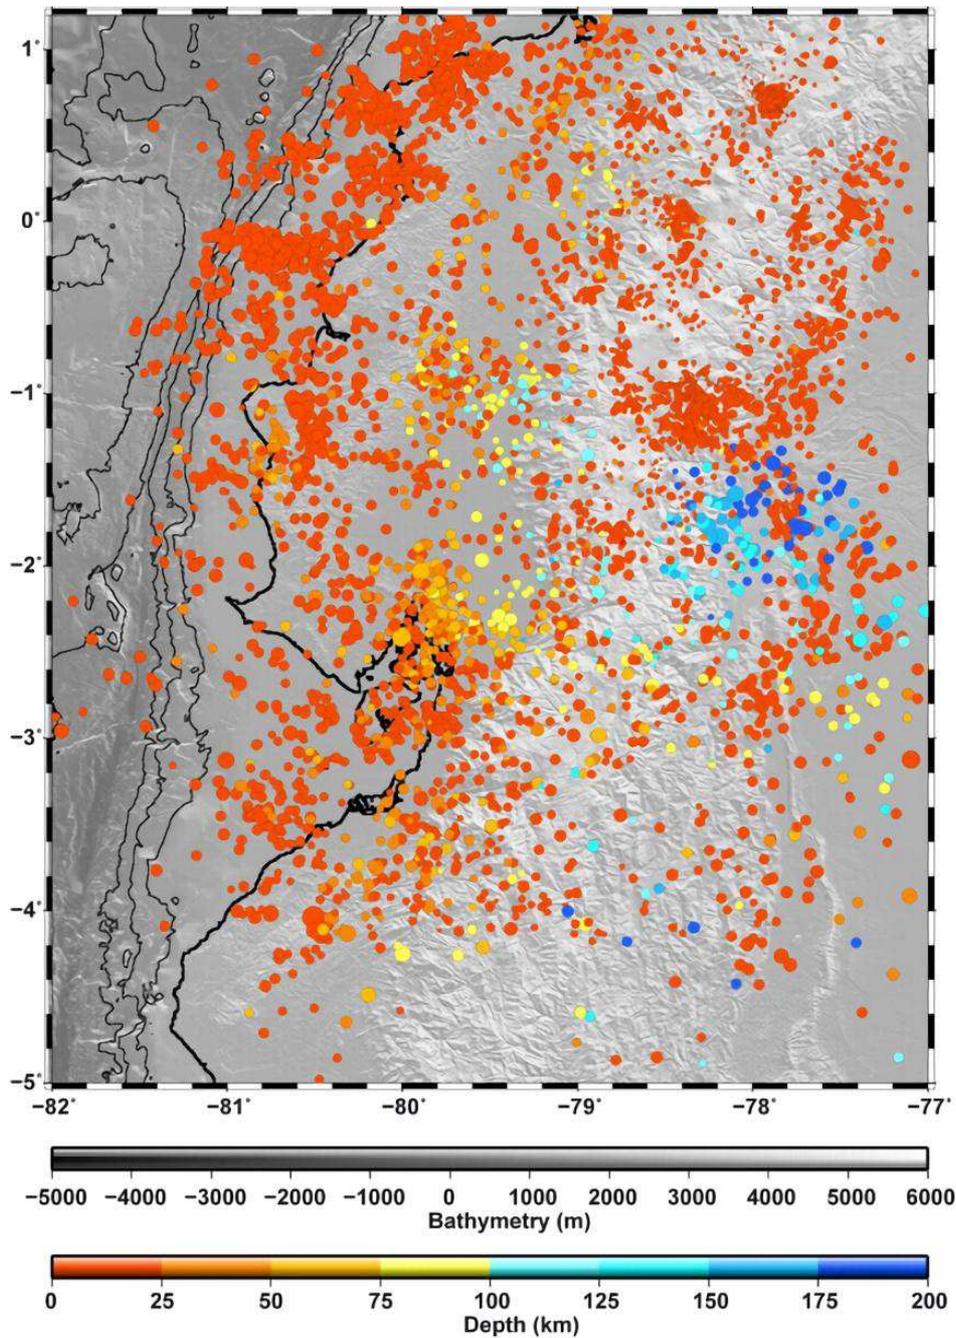
En la figura 10 se observa la Sismicidad registrada y localizada a partir de los datos de la RENSIG y la RENAC (redes de sismógrafos y acelerógrafos) del Instituto Geofísico de la Escuela Politécnica Nacional durante el año 2017, registrando 5622 eventos de origen tectónico de los cuales 92 tuvieron una magnitud igual o superior a 4 grados.

Figura 10. Eventos sísmicos localizados por la RENSIG y RENAC durante el año 2017
Fuente: I.G. EPN

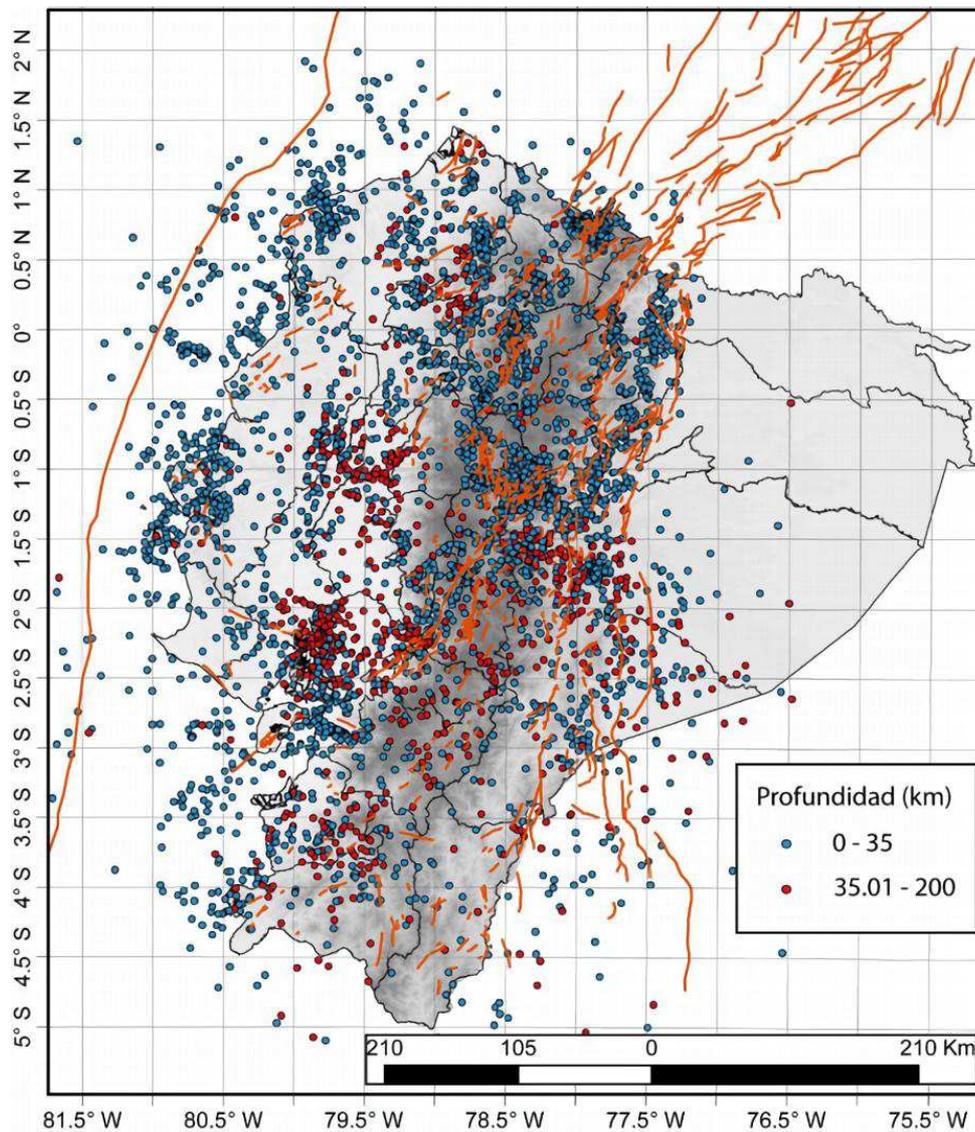
En la Figura 11 se observa eventos sísmicos localizados por la RENSIG durante el año 2018. Los sismos se indican con colores para diferenciar los sismos superficiales relacionados con las fuentes de la interface o con las fuentes corticales (en color azul) de los sismos relacionados con las fuentes profundas (en color rojo); las fallas activas y la zona de subducción se indican con líneas de color naranja.

Figura 11. Eventos sísmicos localizados por la RENSIG durante el año 2018
Fuente: I.G. EPN

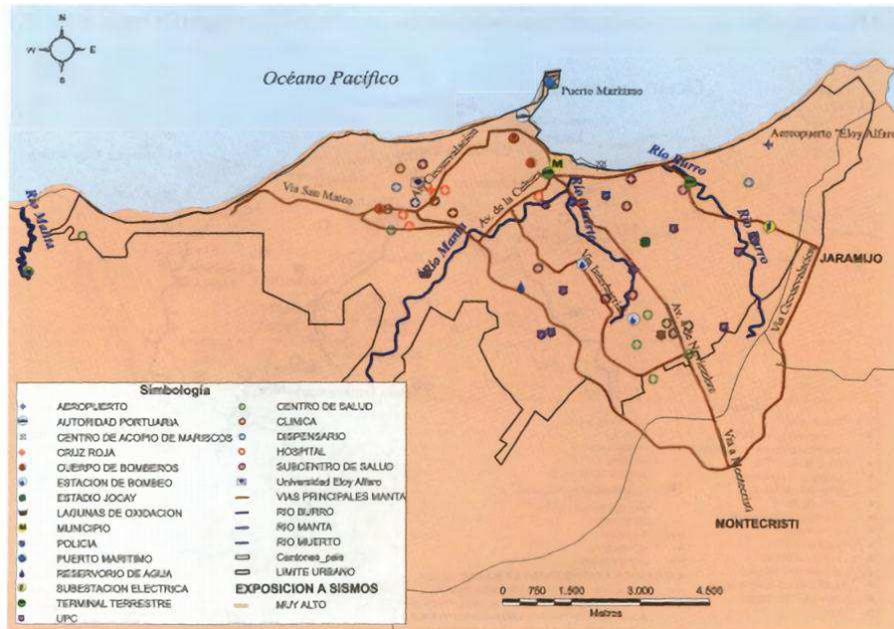
En la Figura 13, se observa el mapa de amenaza de sismos y elementos esenciales de la ciudad de Manta.

Figura 13. Mapa de amenaza de sismos y elementos esenciales;
Fuente: (Cartografía base: SNGR e INEC)

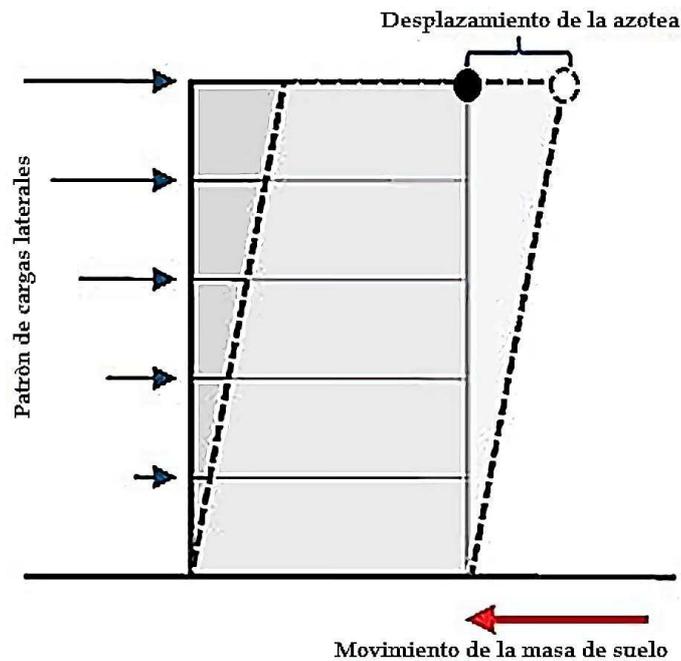
Según Villamil y Tarquino (2018), “El análisis lineal ocupa la relación entre cargas y desplazamientos resultantes es lineal, lo cual se cumple el principio de superposición: si se duplica la magnitud de la carga se obtiene el doble de respuesta del modelo. Basado en la hipótesis de comportamiento elástico-lineal de los materiales constituyentes y en la consideración del equilibrio o en la estructura sin deformar.” Como se observa en la Figura 14:

Figura 14. Análisis estático lineal; Fuente: Solidworks

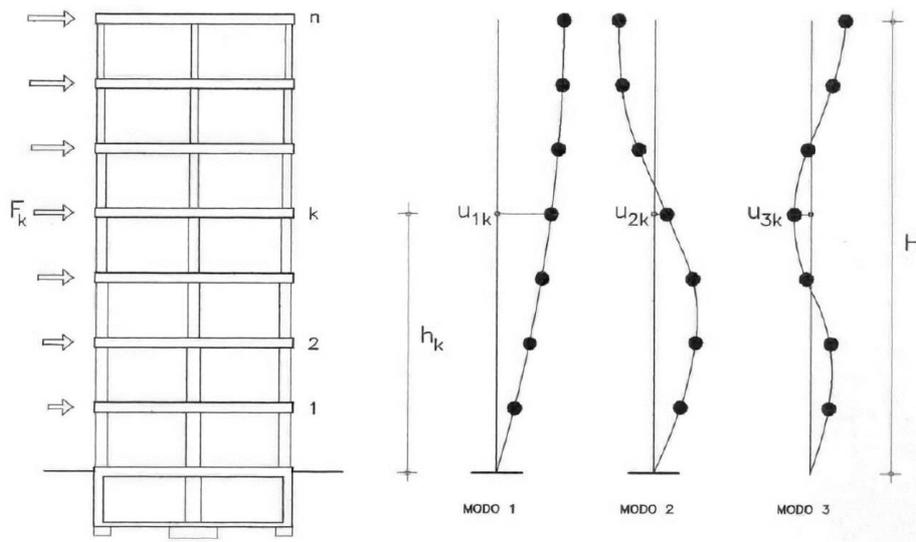
Este ensayo son de mucha importancia ya que permiten caracterizar el comportamiento dinámico estructural considerando las condiciones que se tuvieron en cuenta durante el diseño. Tomando en cuenta que esto es un medio oscilatorio el cual puede desplazarse en cualquier de los 3 ejes principales, así mismo como rotar en uno de ellos. este análisis se considera los 3 modos en que la estructura puede vibrar frente a una excitación sísmica. Cada uno de estas formas de vibrar tiene una característica y frecuencia diferente, ya que los 3 primeros modos son los más destructivos; siendo el primero modo el que coincida con la frecuencia natural de la estructura. Como se observa en la Figura 15.

Figura 15. Modos de vibración de las estructuras; Fuente: Martínez, 2015

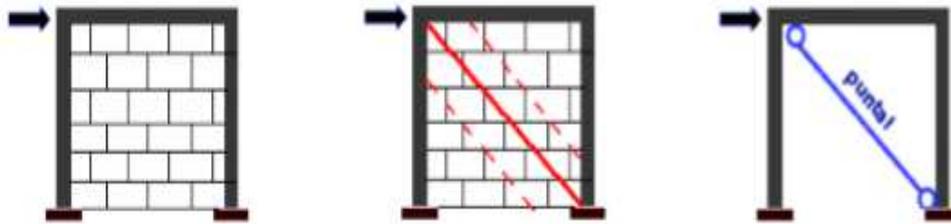
mampostería es mediante una barra diagonal que trabaja axialmente a compresión como se muestra en la Figura 16.

Figura 16. Modelo matemático general con mampostería incorporada;
Fuente: Carrillo, 2008.

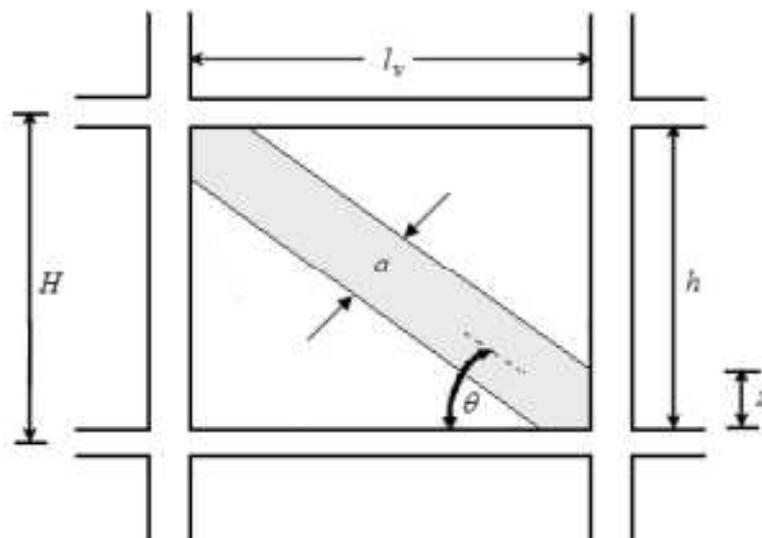
En 1962 Stafford Smith mediante varios experimentos y estudios realizados concluyó que el ancho equivalente de la diagonal varía entre el 10% y el 25% de la longitud de la diagonal. Aunque existen expresiones donde varios autores pueden determinar el valor de a . En la Figura 17 se observa el ancho equivalente a .

Figura 17. Propiedades geométricas del puntal de mampostería;
Fuente: Carrillo, 2008.

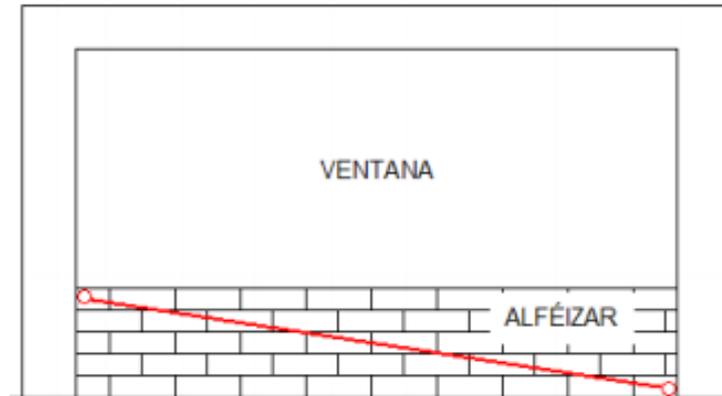
y vigas, pues hay muchos casos en que dentro de la pared existen ventanas y/o puertas, por lo que se propone un procedimiento para calcular el ancho equivalente de la mampostería en estudio. En la Figura 18 se observa uno de estos casos.

Figura 18. Análisis de diagonal en puertas y ventanas;
Fuente: Carrillo, 2008.

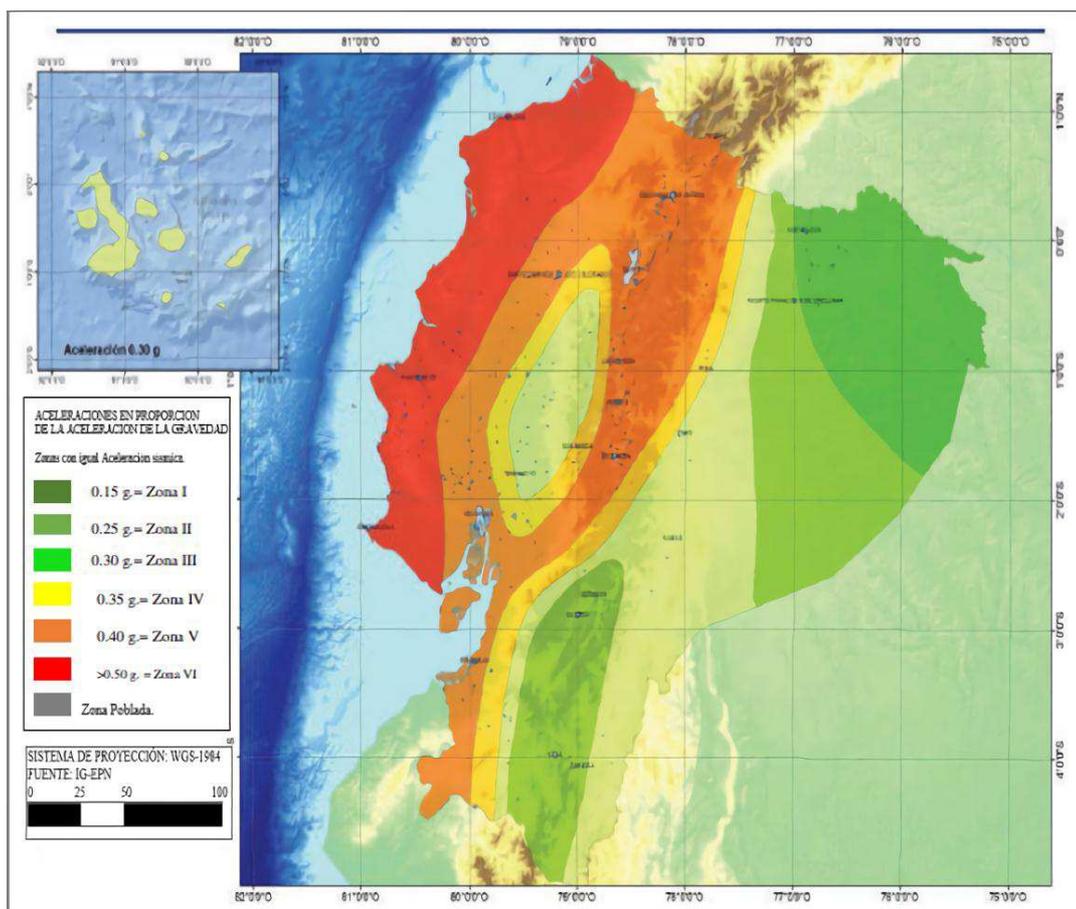
Según el lugar donde se construirá se caracteriza el valor Z , el Ecuador está dividido en seis zonas sísmicas las cuales están delimitadas por el valor Z , como se aprecia en la Figura 19.

Figura 19. Ecuador, zonas sísmicas para propósitos de diseño y valor del factor de zona Z;
Fuente: NEC-SE-DS- 2015

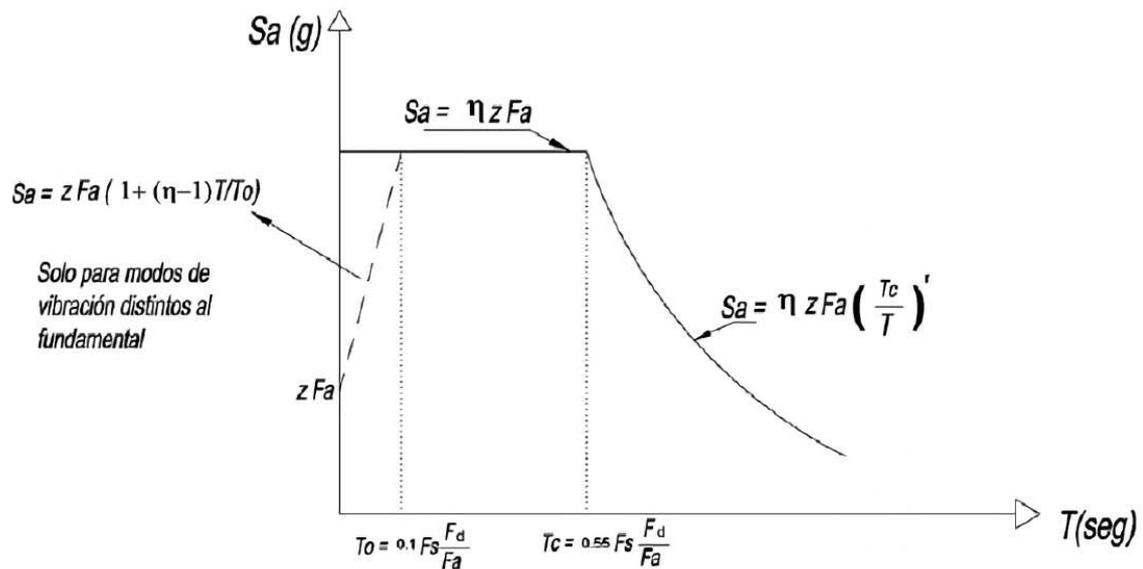
- El factor de zona sísmica Z ,
- El tipo de suelo del sitio de emplazamiento de la estructura,
- La consideración de los valores de los coeficientes de amplificación de suelo F_a , F_d , F_s .

Figura 20. Modelo de espectro elástico; Fuente: NEC-SE-DS-2015

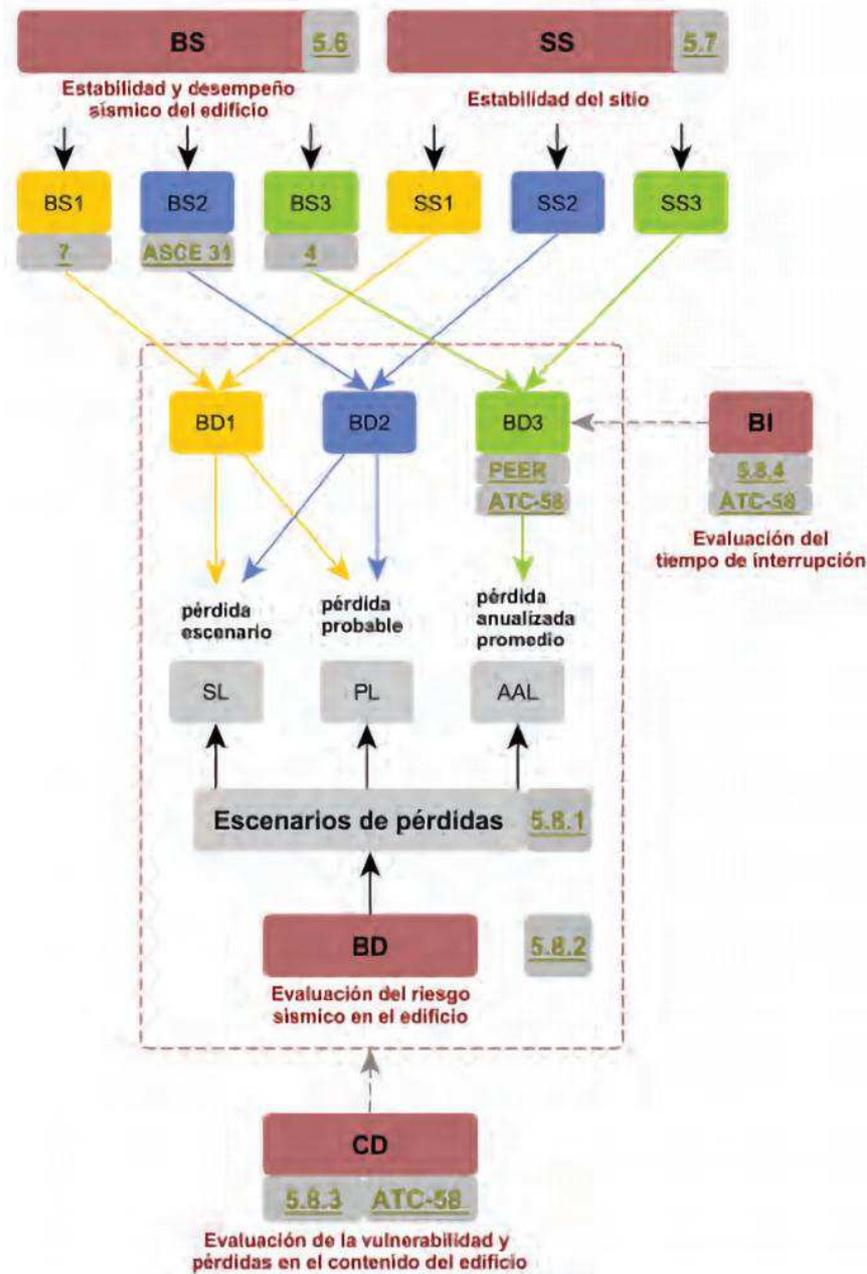
En la Figura 21 se observa el esquema conceptual simplificado de evaluación sísmica de la NEC-SE-RE.

Figura 21. Esquema conceptual simplificado de evaluación sísmica de la NEC-SE-RE;
Fuente: NEC-15

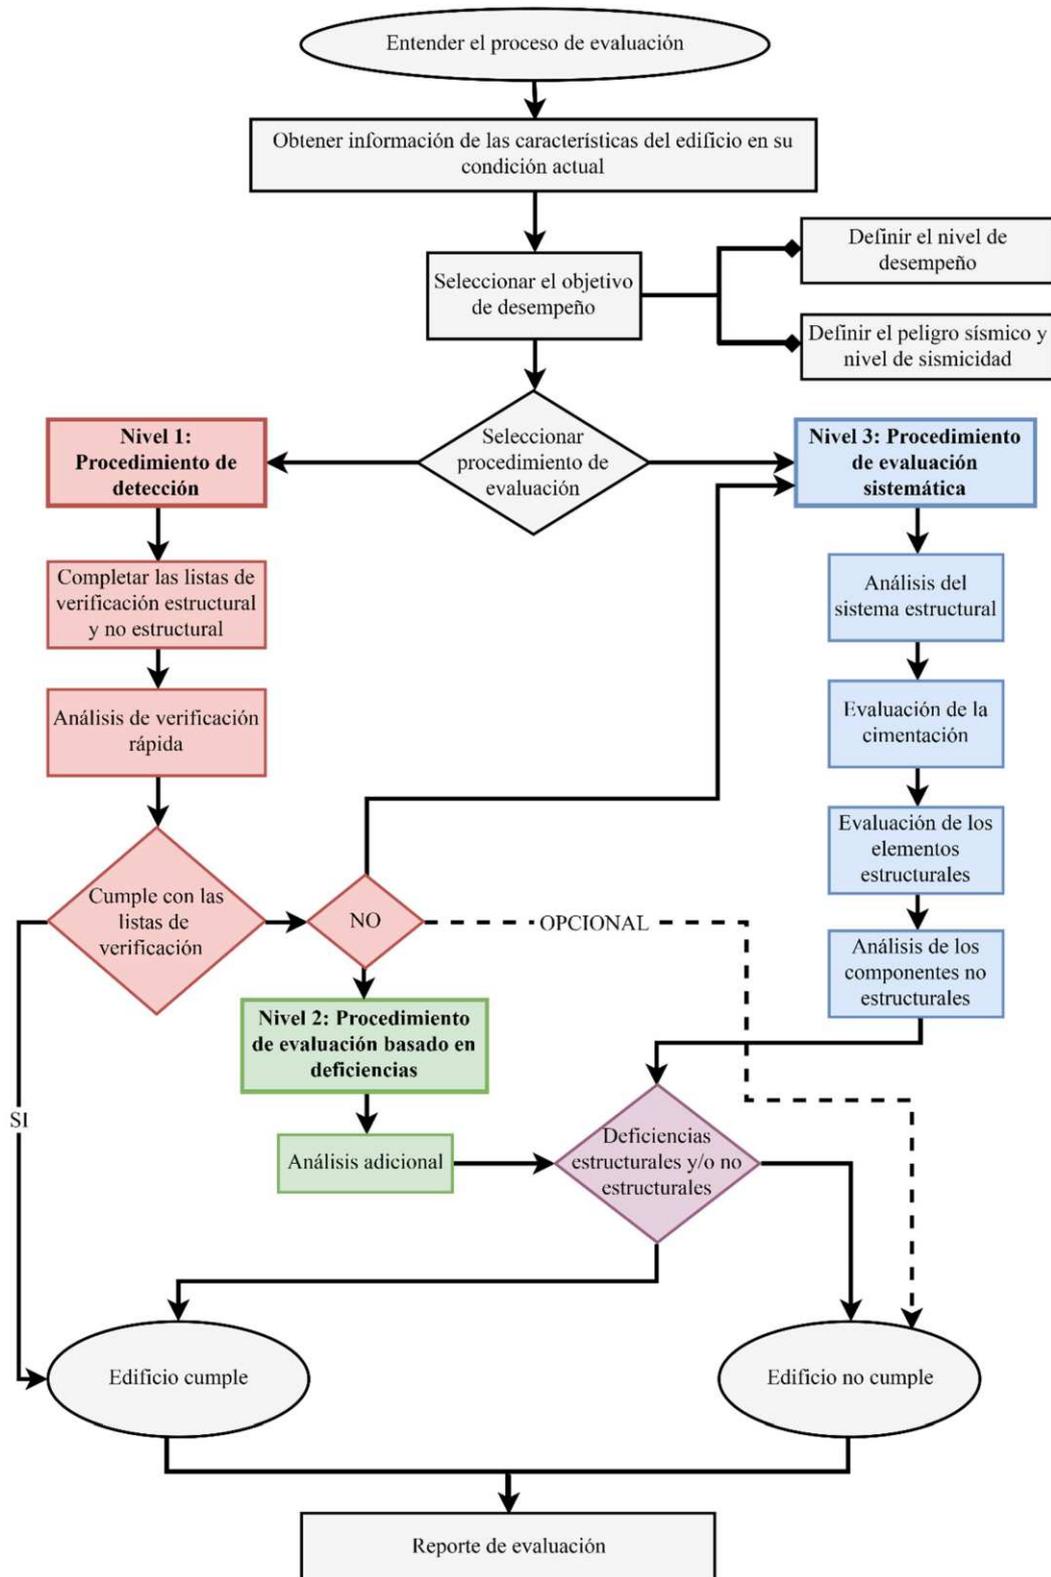
realizarse utilizando solo los Niveles 1 y 3, el Nivel 2 necesita que se haya realizado el Nivel 1 previamente como se aprecia en la Figura 22.

Figura 22. Proceso de Evaluación. (Adaptado de fig. C1-1 ASCE/SEI 41-13); Fuente: Choque, E, 2017.

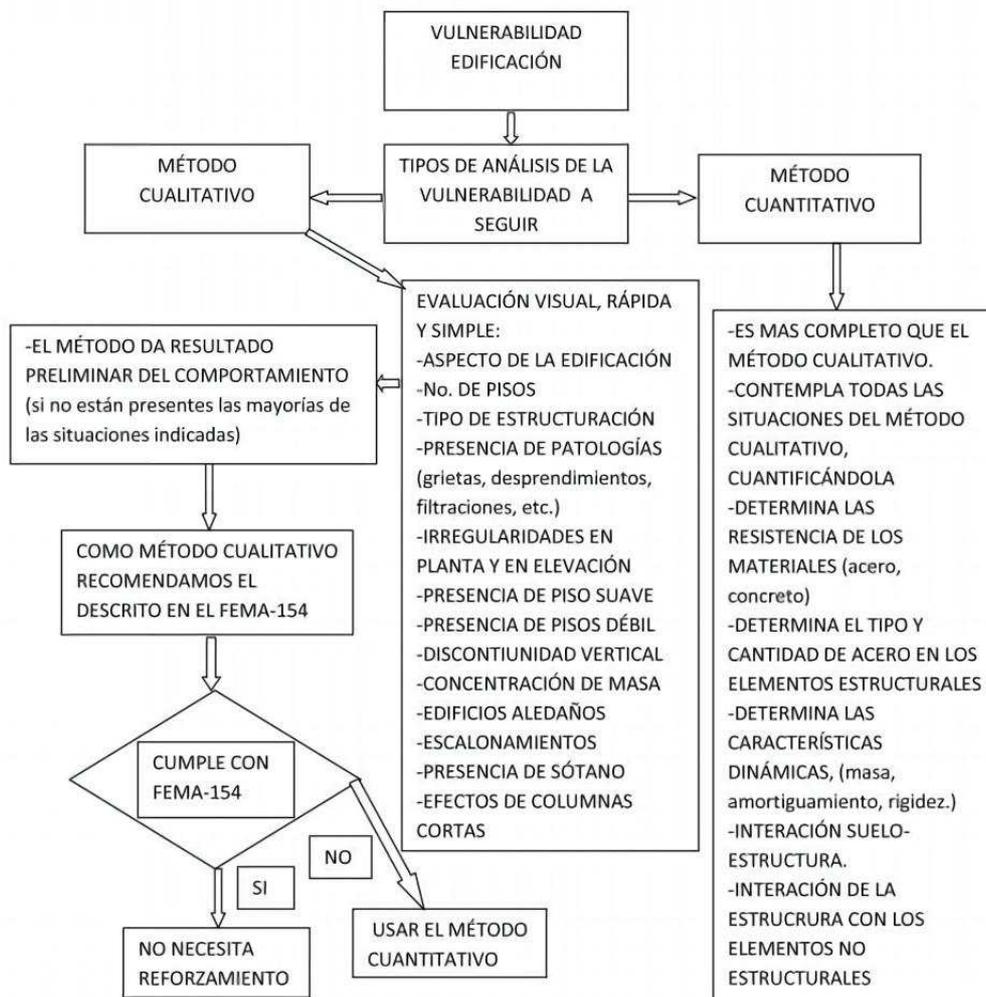
En la Figura 23 se aprecia la Matriz de análisis de la vulnerabilidad sísmica de una edificación que los autores proponen en su investigación.

Figura 23. Matriz de análisis de la vulnerabilidad sísmica de una edificación.
Fuente: (Benjamin & Lockhart, 2011)

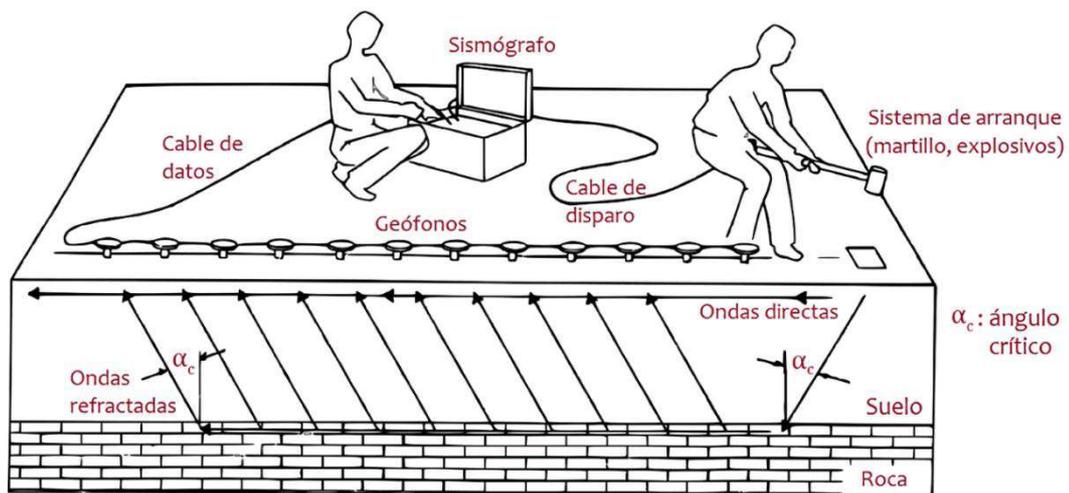
En la Figura 24 se aprecia el procedimiento del estudio de sismo refracción.

Figura 24. Distribución en campo de los geófonos en el ensayo de refracción sísmica;
Fuente: AXDSCA Consultores

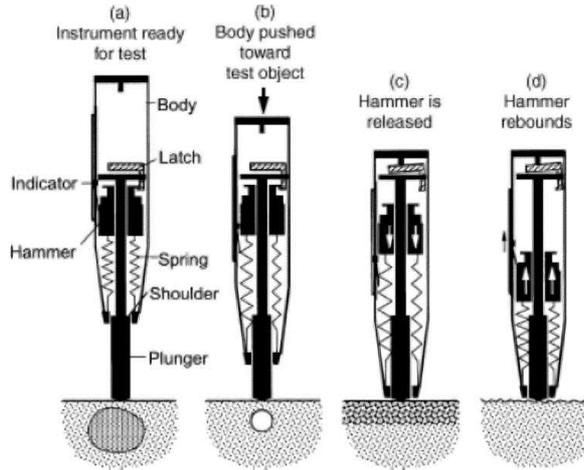
El número de rebotes es afectado por el ángulo que forma el punzón con la superficie en contacto que determina la influencia de la gravedad en el rebote. El martillo recibe la energía potencial almacenada en el resorte calibrado y se desliza por una barra guía hasta golpear al punzón de impacto en contacto con el hormigón que rebota proporcionalmente a la rigidez del espécimen. Un indicador se desplaza en una escala graduada debido al movimiento de rebote. En la Figura 25 se aprecia el esquema de función de un esclerómetro.

Figura 25. Esquema típico de aplicación del esclerómetro;
Fuente: Villagómez, 2016.

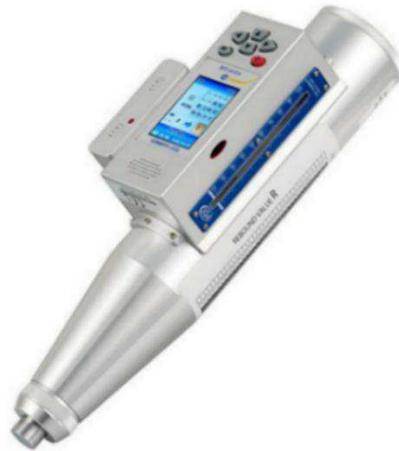
Figura 26 se muestra un equipo de esclerómetro.

Figura 26. Esclerómetro digital PCE-HT 225E, determina la dureza del hormigón;

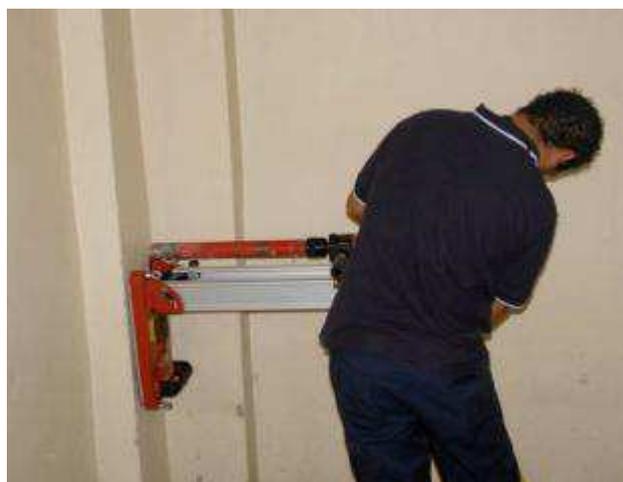
La resistencia de los núcleos de hormigón depende del grado de humedad al que está sometido, de la orientación hacia la cual fue extraído, de la ubicación del núcleo. En general no existe una relación estandarizada entre la resistencia del núcleo de hormigón y la resistencia de los especímenes curados bajo el método estándar. (UCR, 2018)

Figura 27. Preparación del equipo para la extracción de núcleos;
Fuente: Autores

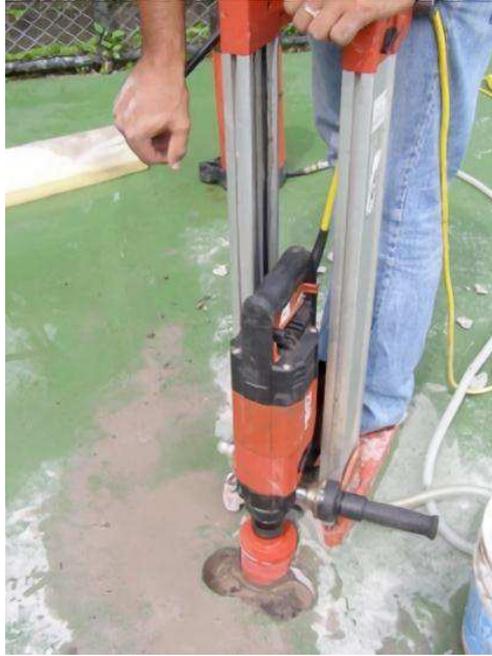
La Figura 28 muestra cómo se realiza una extracción de núcleo de hormigón.

Figura 28. Extracción del núcleo de hormigón;
Fuente: Autores.

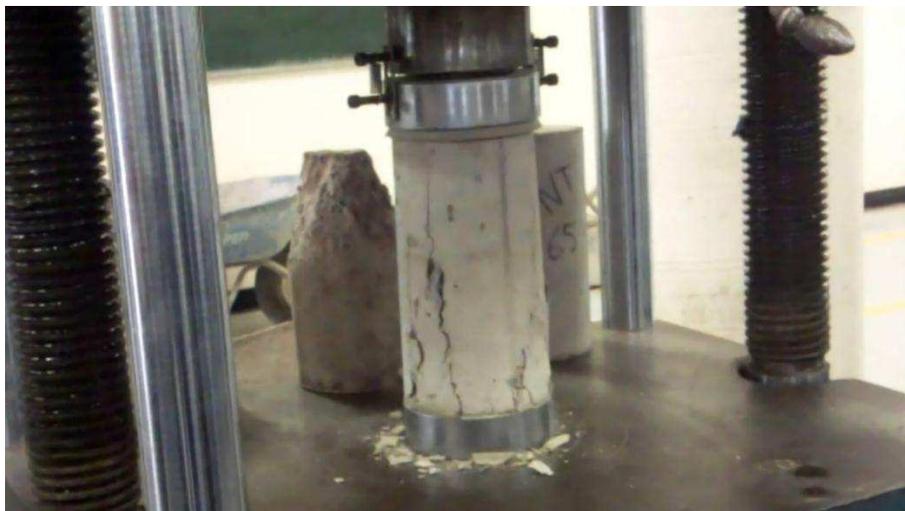
Este método de ensayo consiste en aplicar una carga axial de compresión a los cilindros moldeados o núcleos como se aprecia en la Figura 29, a una velocidad que se encuentra dentro de un rango prescrito hasta que ocurra la falla. La resistencia a la compresión de un espécimen se calcula dividiendo la carga máxima alcanzada durante el ensayo dentro del área de la sección transversal del espécimen.

Figura 29. Resistencia a la compresión del hormigón; ensayo de cilindros;
Fuente: Autores

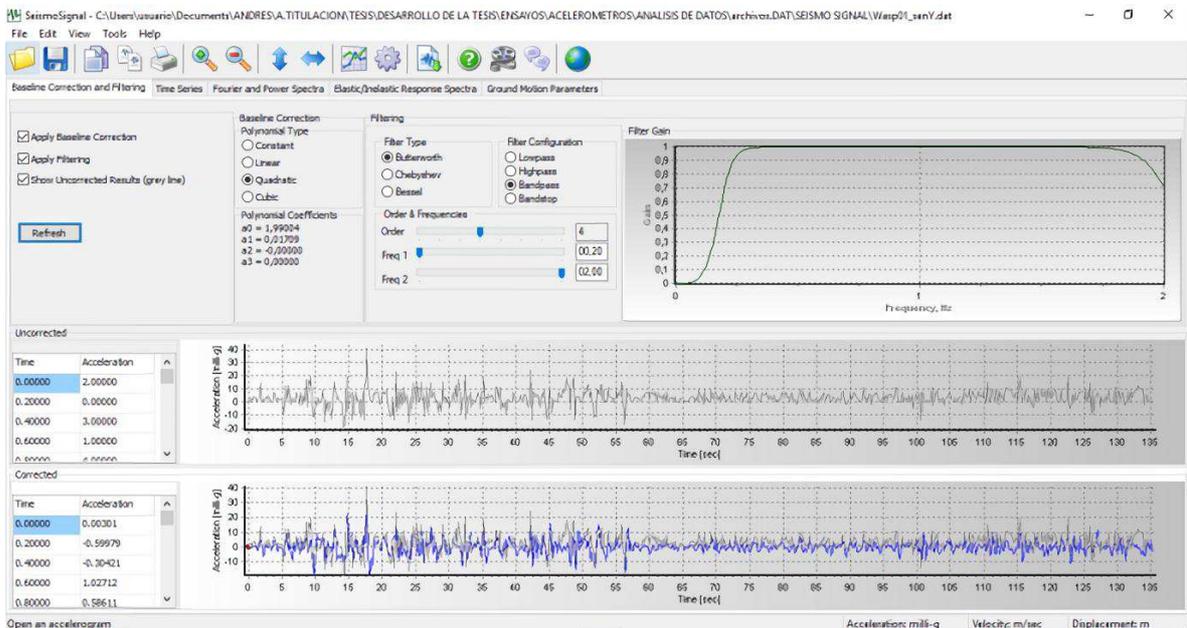
SiesmoSignal lee el acelerograma guardado en formato de texto “.dat” para realizar la corrección de línea base mediante el empleo de polinomios de hasta tercer orden, luego filtra las señales con 3 tipos de filtros digitales disponibles, estos son: Lowpass (pasa baja), Highpass (pasa alta), Bandpass (pasa banda), Bandstop (quita banda), el interfaz de esta herramienta se muestra en la Figuras 30,31 y 32.

Figura 30. Corrección de línea base y filtros; Fuente: Autores (Seismo Signal)

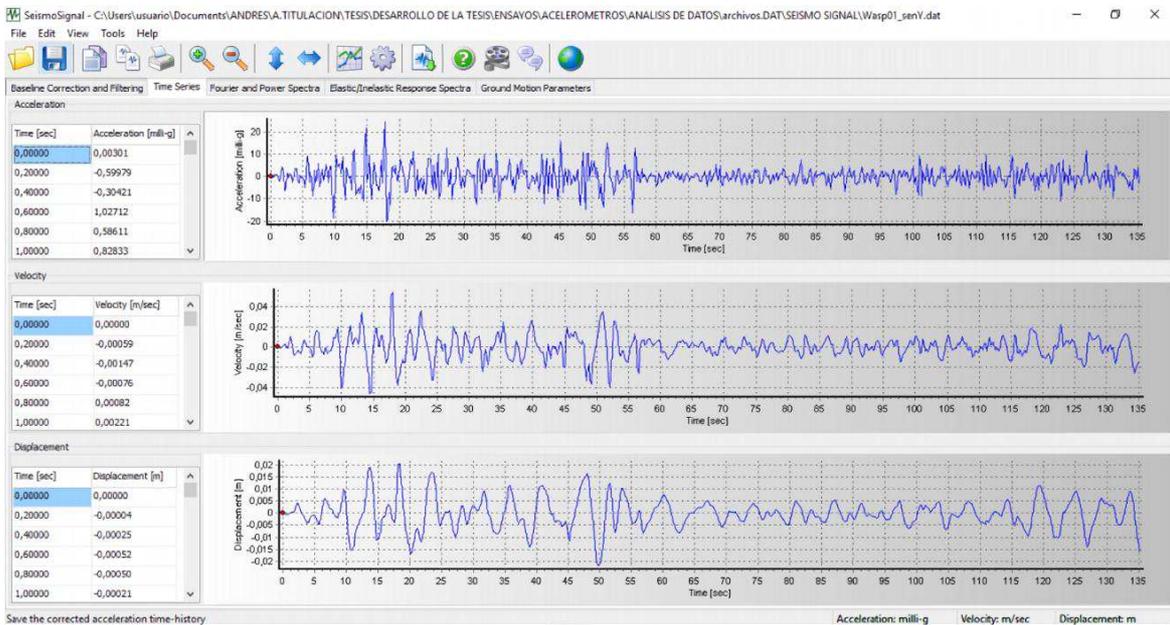
Cuando se ingresa el acelerograma, el programa calcula diagramas de aceleración, velocidad y desplazamiento.

Figura 31. Series en el tiempo; Fuente: Autores (Seismo Signal)

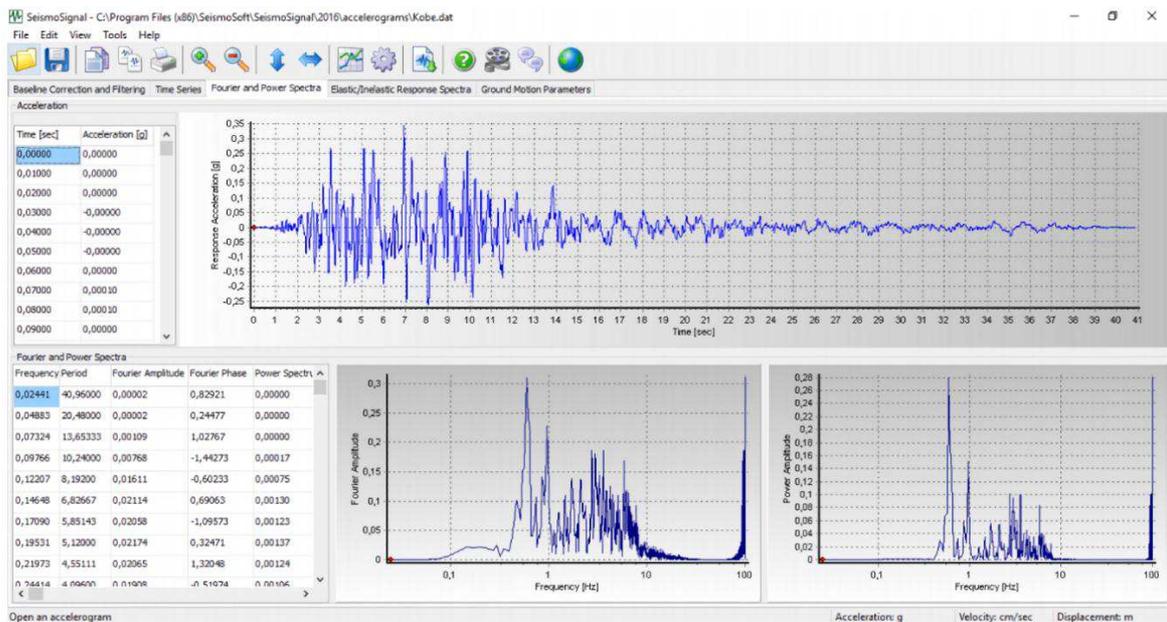
Estos espectros son calculados en base a las correcciones y filtrado en las senales previos.

Figura 32. Espectro de Fourier y espectro de potencia; Fuente: Autores (Seismo Signal)
