UNIVERSIDAD LAICA ELOY ALFARO DE MANABÍ
FACULTAD DE INGENIERÍA
CARRERA: INGENIERÍA CIVIL

PROYECTO TÉCNICO PREVIO A LA OBTENCION DEL
TÍTULO DE: INGENIERO CIVIL

“EVALUACIÓN DE LA VULNERABILIDAD SÍSMICA DEL
EDIFICIO DE LA FACULTAD DE INFORMÁTICA DE LA
UNIVERSIDAD LAICA ELOY ALFARO DE MANABÍ.”

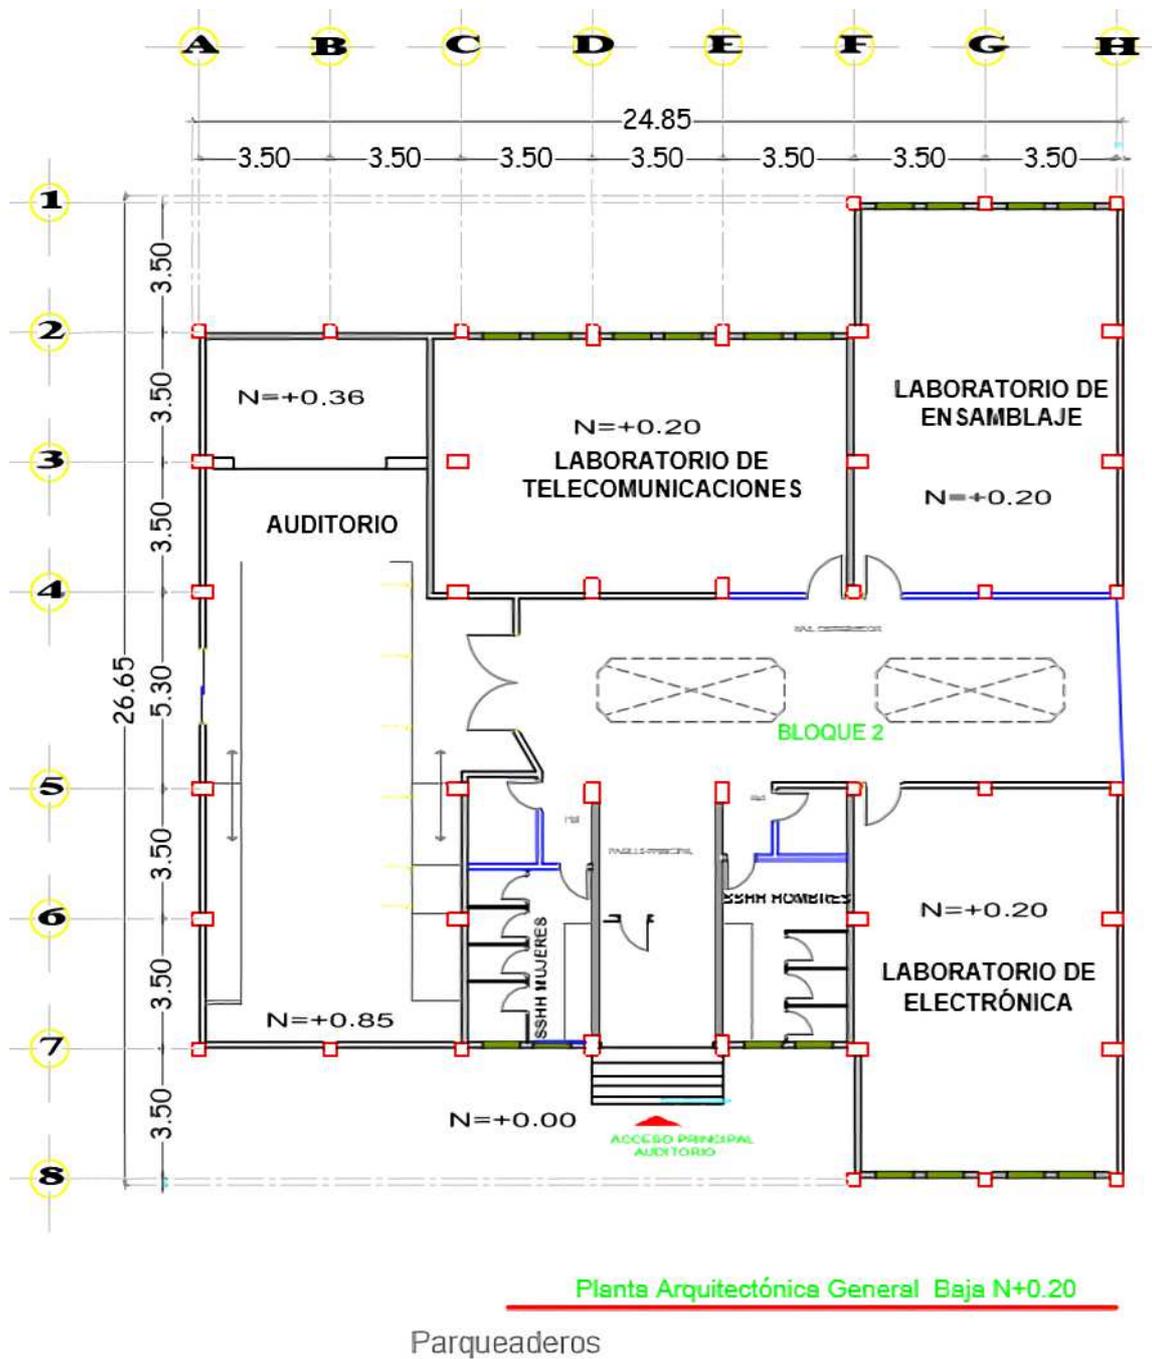
En las Figuras 34, 35, 36 y 37 se observan los planos arquitectónicos del edificio resultado del levantamiento realizado.

Figura 34. Planta baja N+0.20; Fuente: Autores

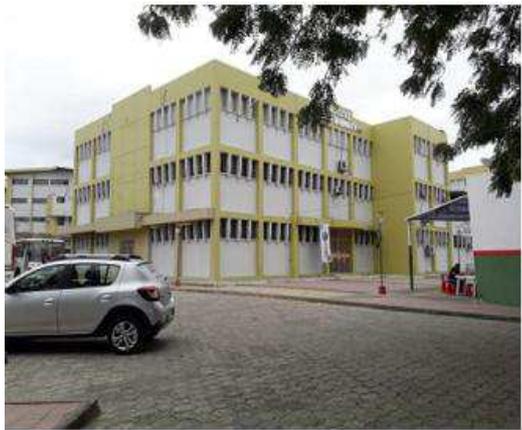
Inspección visual rápida de edificios para detectar posibles peligros sísmicos Nivel 1
 FEMA P-154 Formulario de Recolección de Datos ALTA Sismicidad

Figura 38. Ficha del FEMA 154; datos obtenidos del formulario 1 de la evaluación realizada a la Facultad de Informática; Fuente: Autores

En las Figuras 38 y 39 se presentan los dos niveles del formulario FEMA P-154 realizados al edificio.

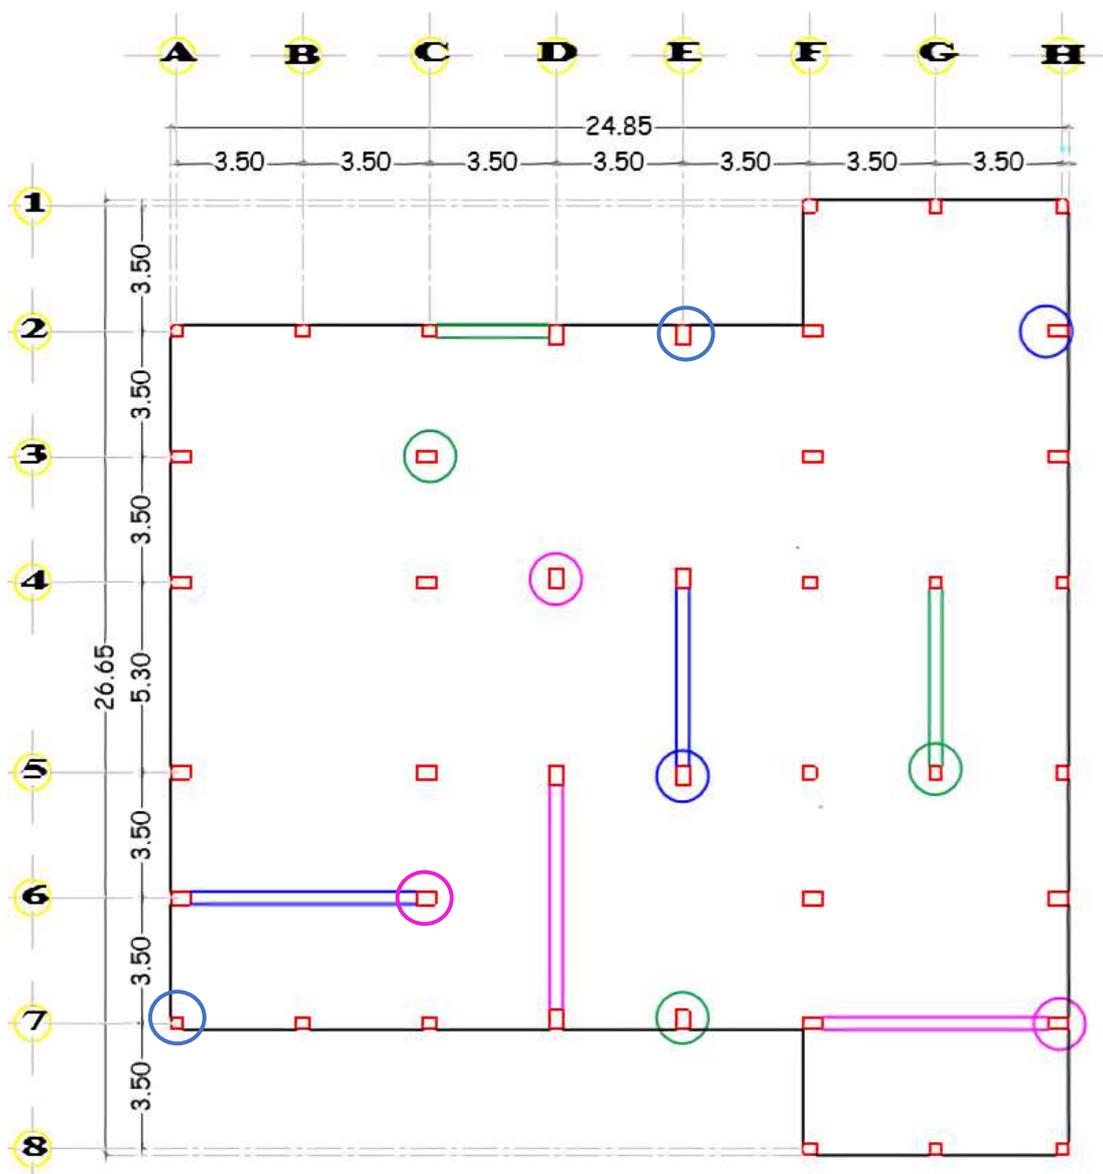
Figura 40. Ubicación de columnas y vigas ensayadas; Planta baja color azul; Primer piso color verde; Segundo piso color violeta; Fuente: Autores

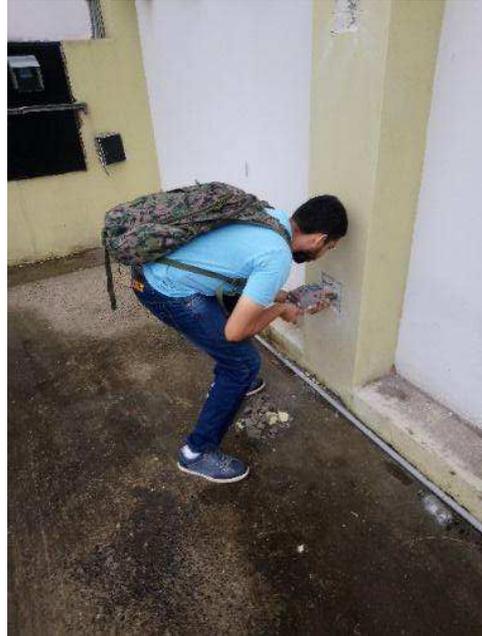
Figura 41. Ensayo de esclerometría en columna;
Fuente: Autores

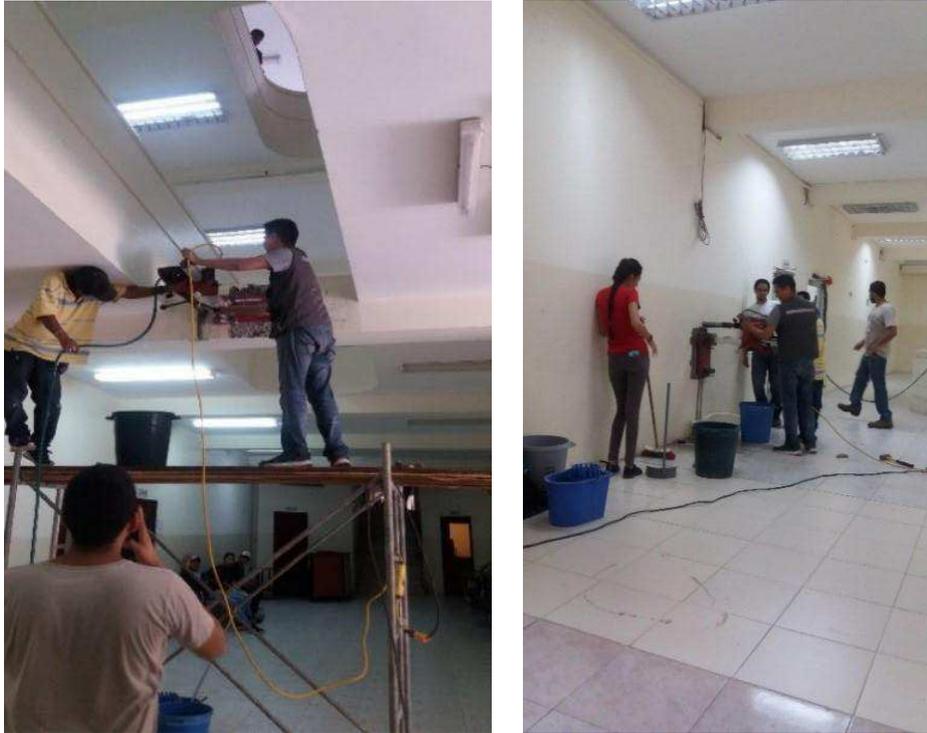
Figura 42. Extracción de núcleo de los elementos seleccionados;
a) Viga D4-E4. b) Columna E2. Fuente: Autores

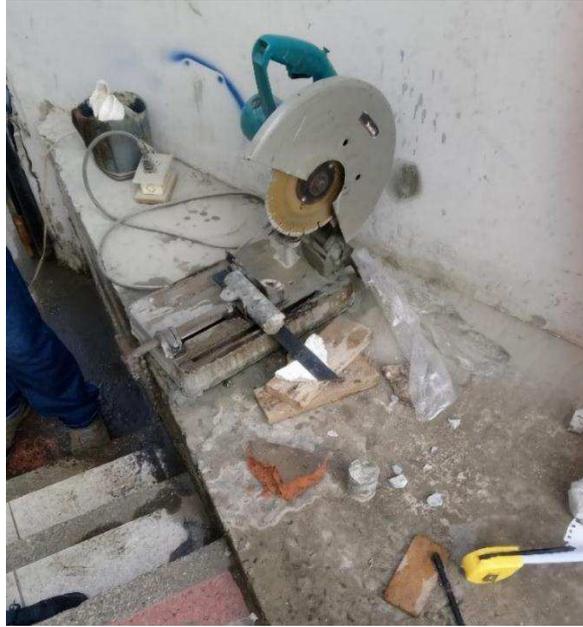
Figura 43. Corte de los especímenes extraídos; Fuente: Autores.

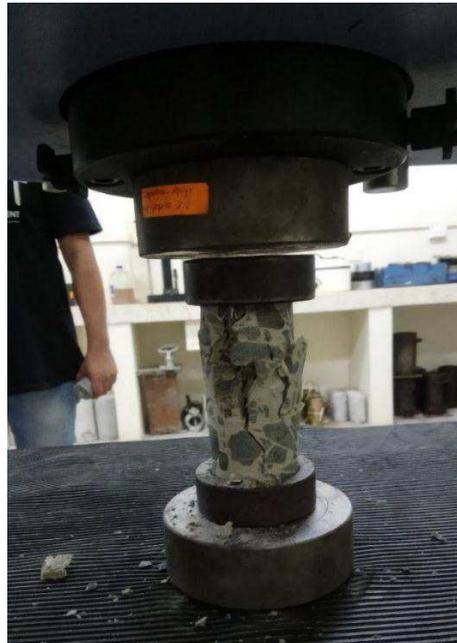
Figura 44. Especimen de hormigón ensayado; Fuente: Autores.

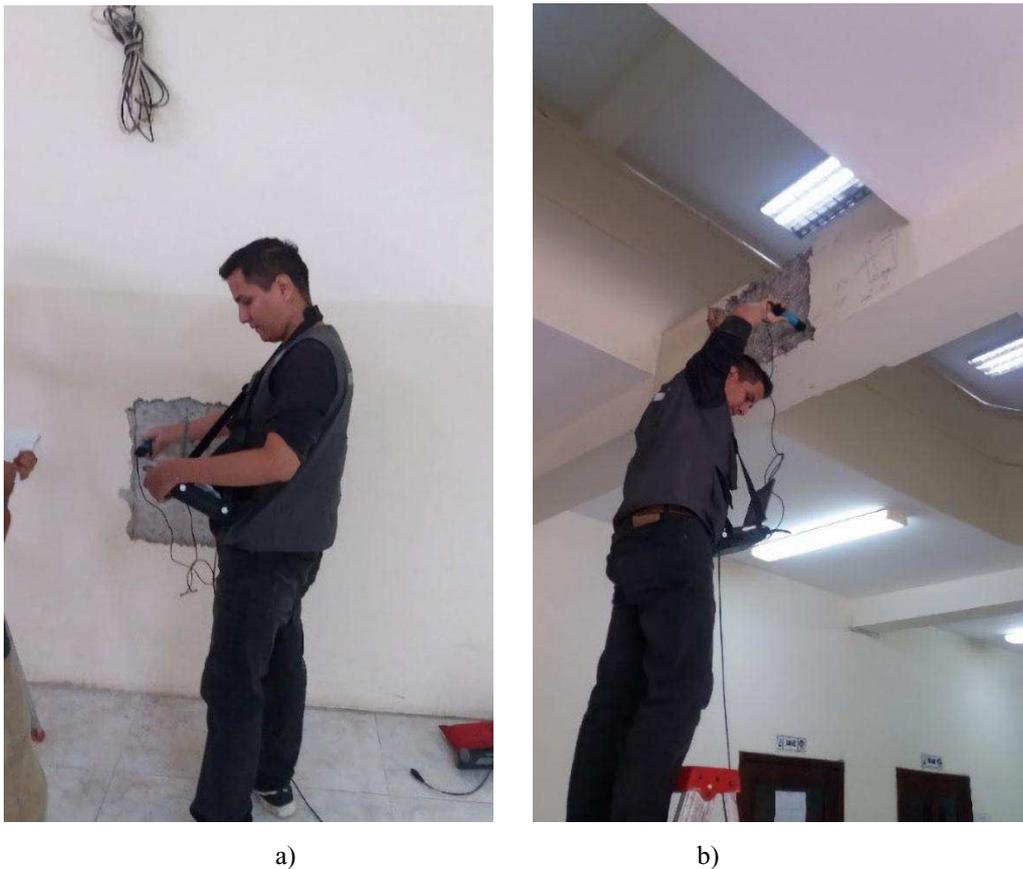
Figura 45. Escaneo estructural; a) Escaneo en columnas; b) Escaneo en vigas; Fuente: Autores
Tabla 22. Resultados de escaneo estructural y potencial de corrosión. Fuente: Autores.

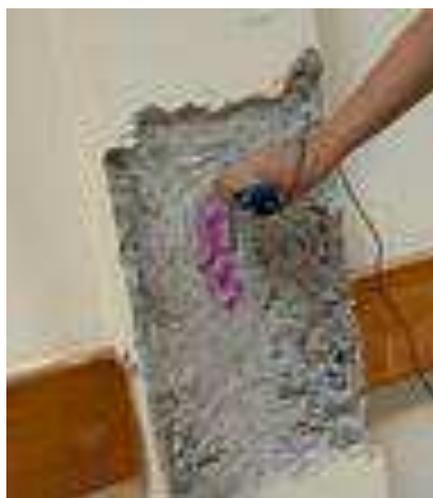
Figura 46. Ensayo con fenolftaleína; Fuente: Autores.

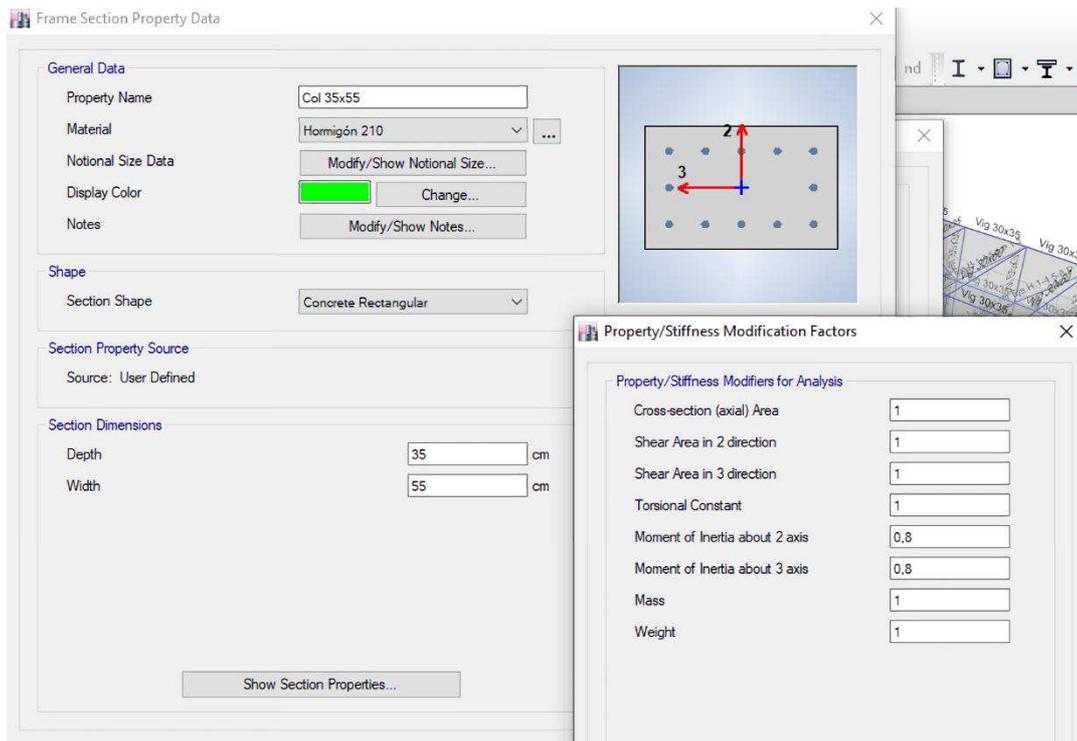
Figura 50. Asignación de propiedades geométricas, columna;
Fuente: ETABS (Autores).

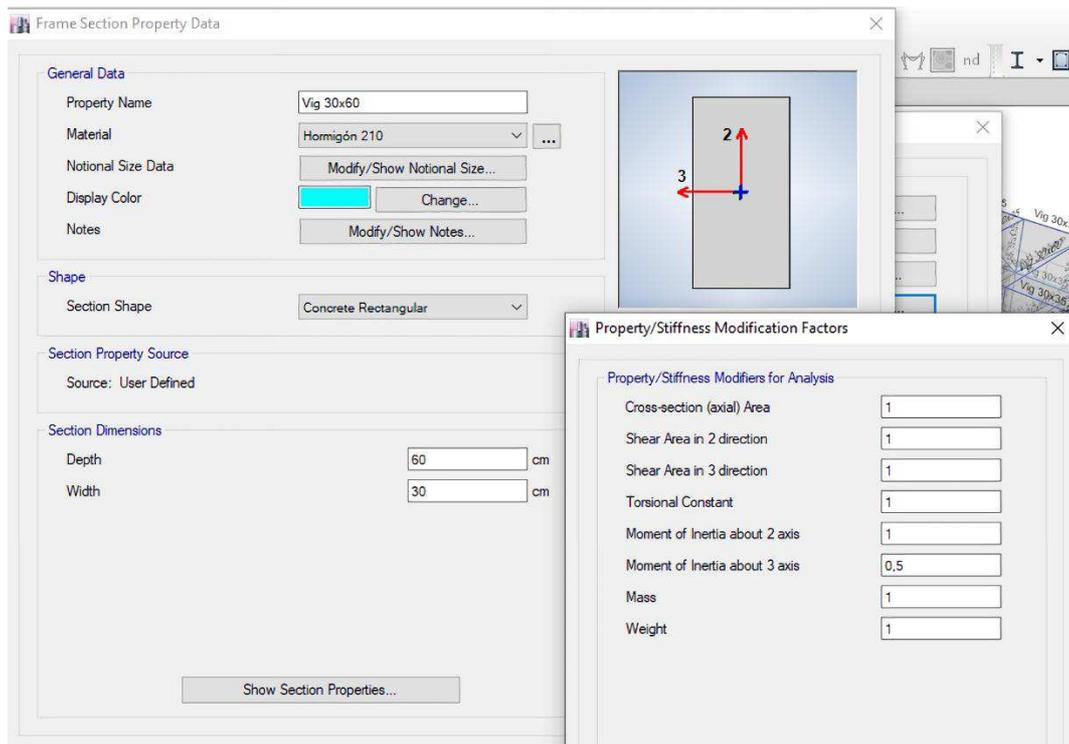
Figura 51. Asignación de propiedades geométricas, vigas; Fuente: ETABS (Autores).

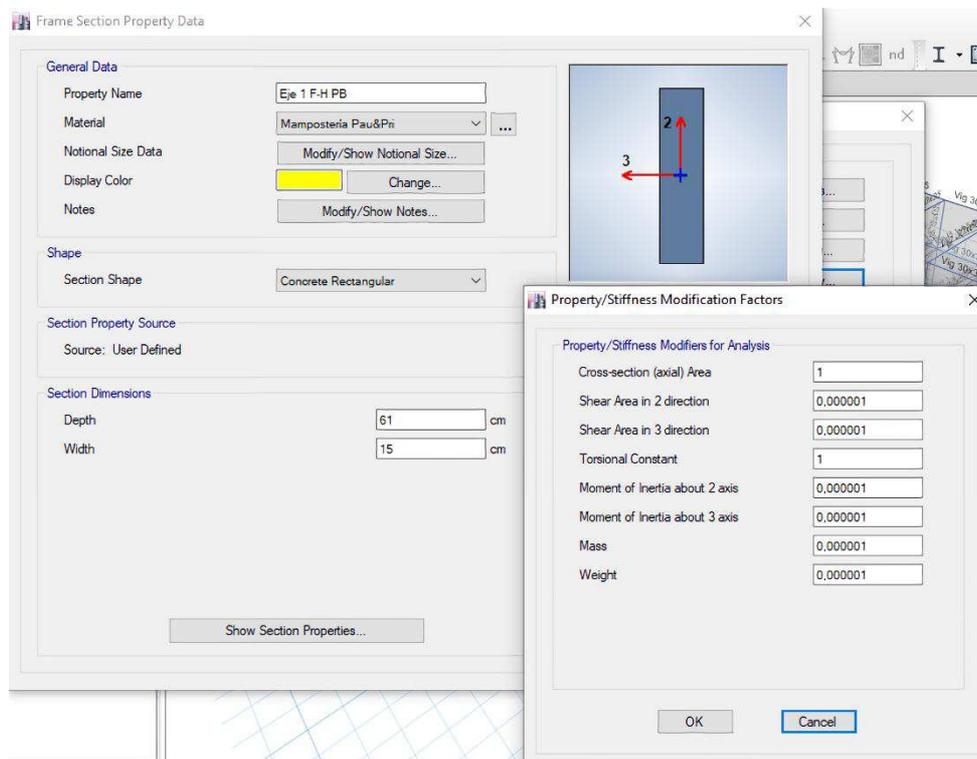
Figura 54. Asignación de propiedades geométricas, diagonales de mampostería;
Fuente: ETABS (Autores).

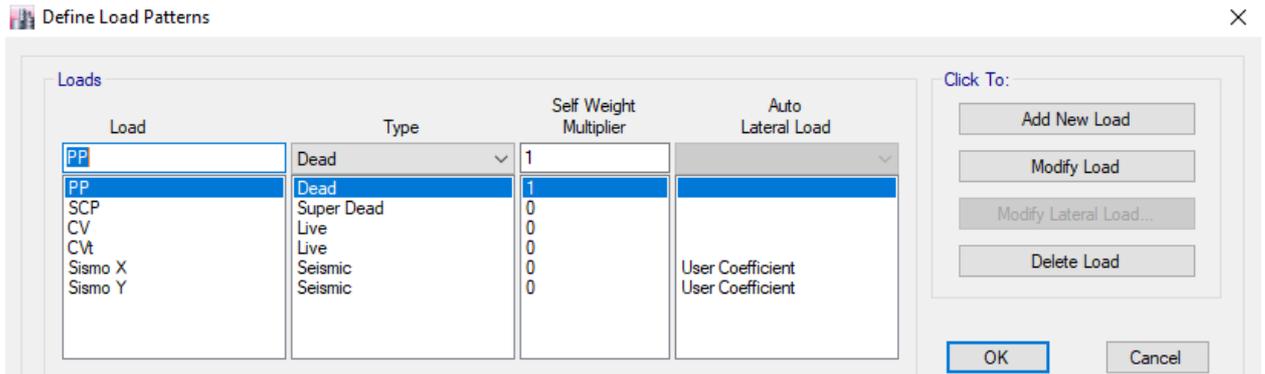
Figura 55. Patrones de Carga; Fuente: Autores.

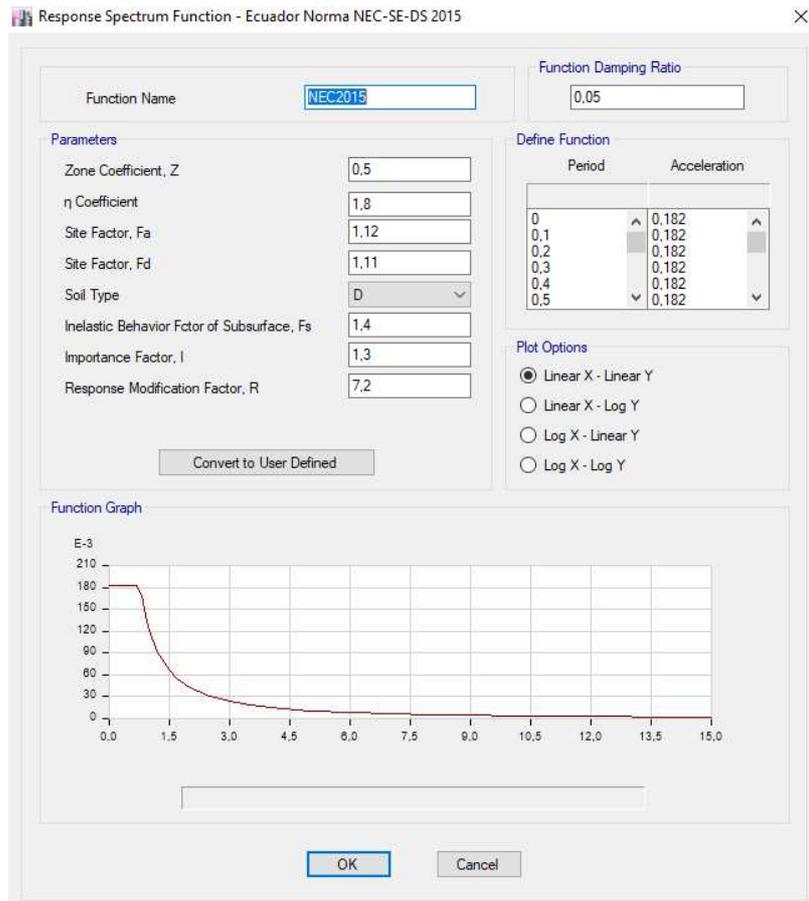
Figura 56. Determinación del espectro de diseño;
Fuente: ETABS (Autores).

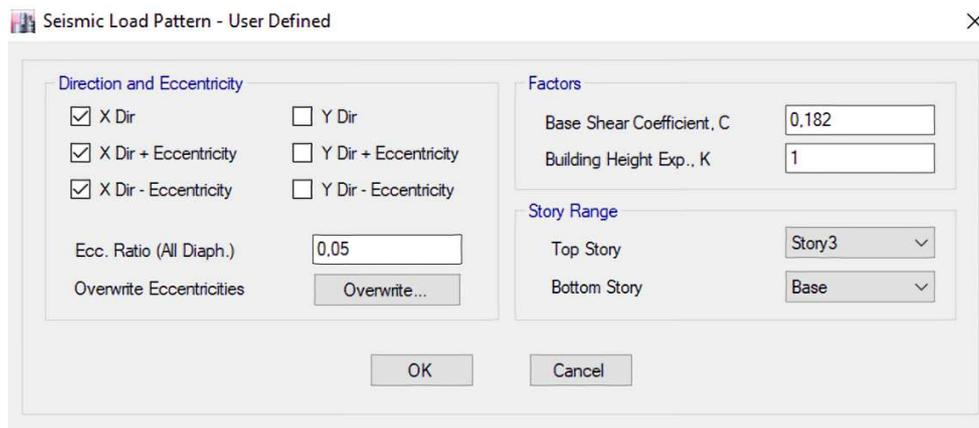
Figura 57. Ingreso de coeficientes C y K;
Fuente: ETABS (Autores).

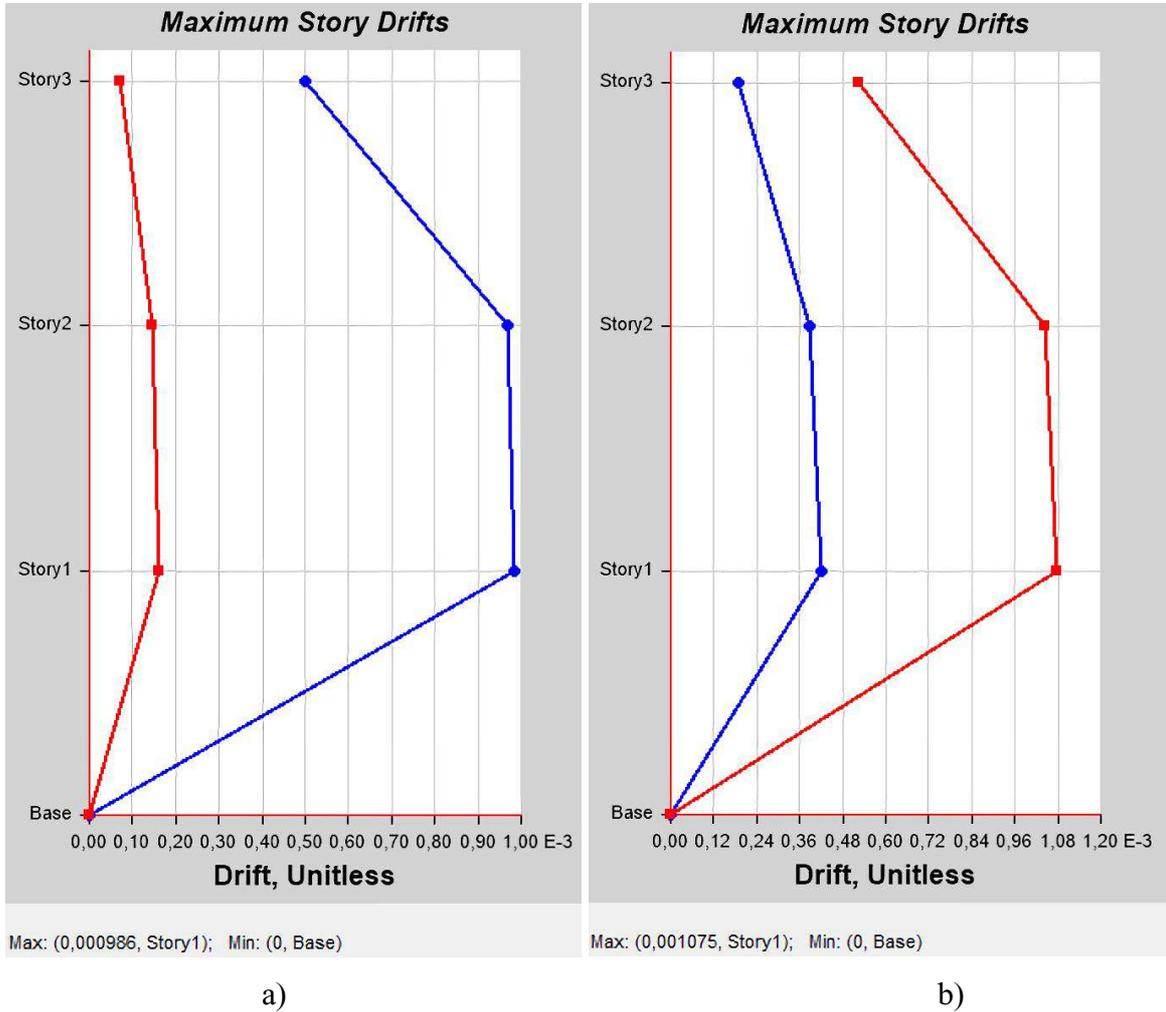
Figura 58. Control de Derivas de piso, a) deriva en X; b) Deriva en Y;
Fuente: ETABS (Autores).

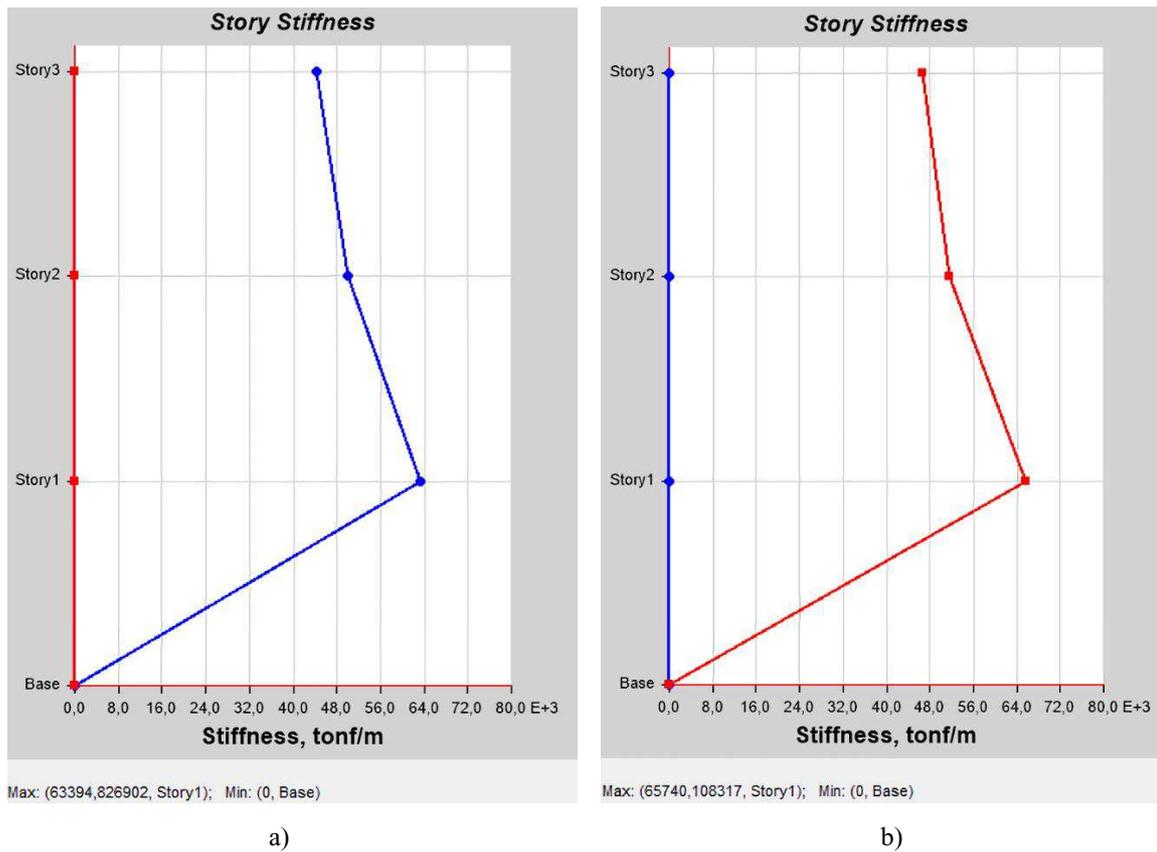
Figura 59. Control de Rigidez de piso; a) Rigidez en X; b) Rigidez en Y;
Fuente: ETABS (Autores).

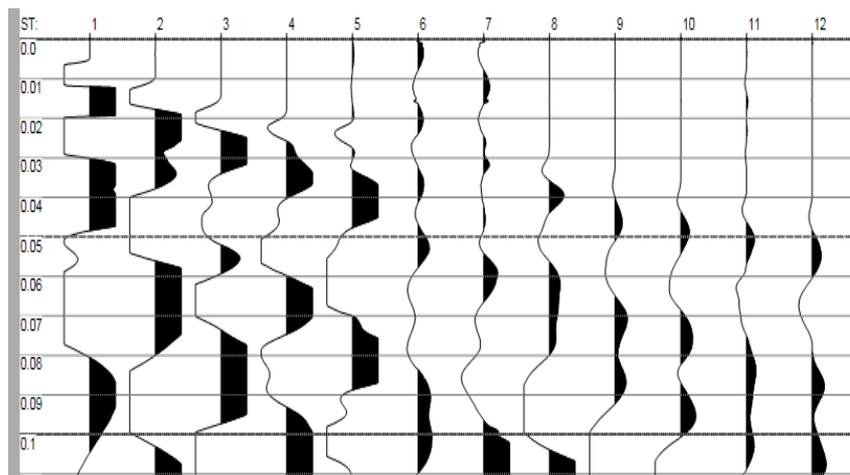
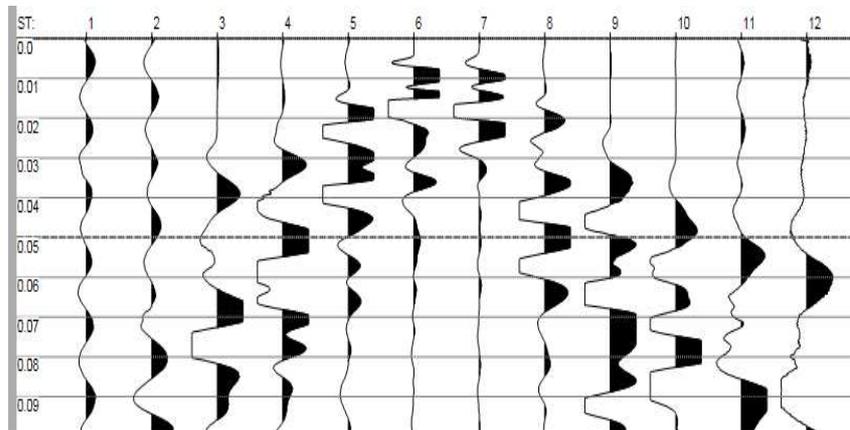
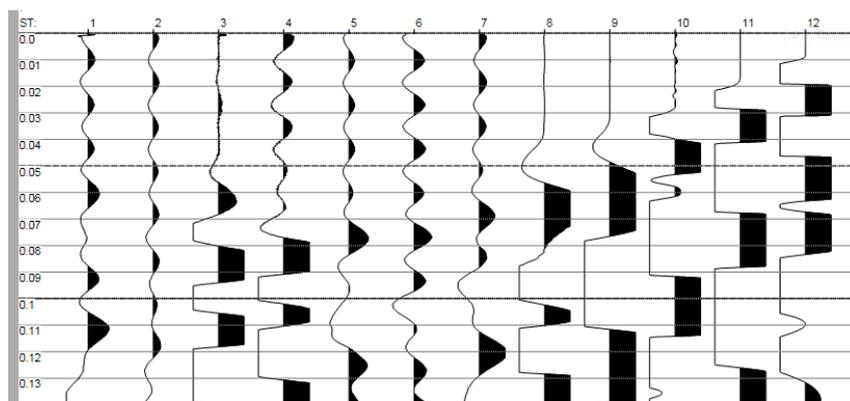
a). - Sismogramas:

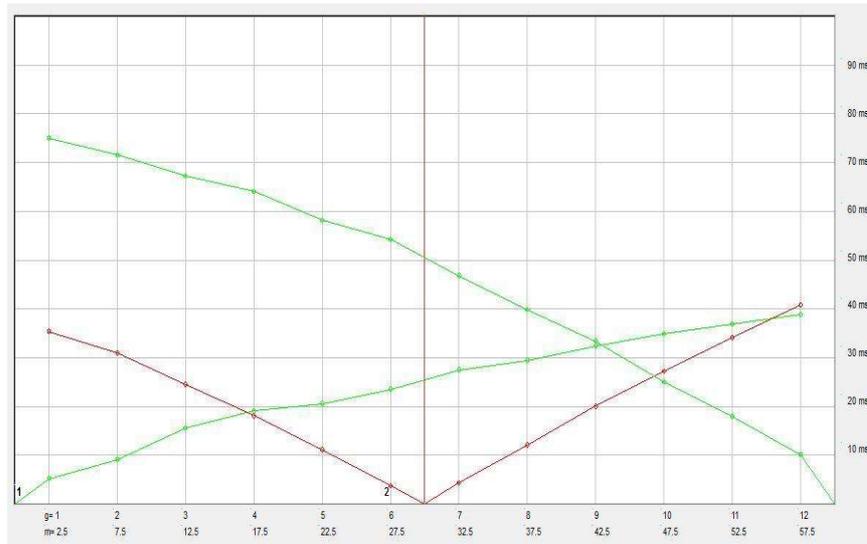
b).- Dromocronas y Perfil Sísmico LS 8 Vp:

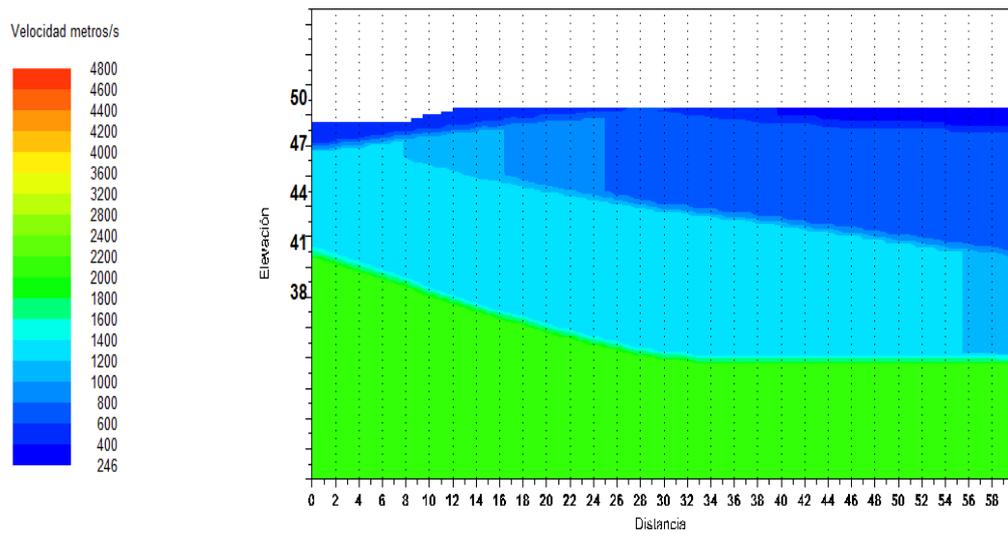
c.- Velocidades y profundidades calculadas.
