**UNIVERSIDAD LAICA “ELOY ALFARO” DE MANABÍ**

**FACULTAD DE ARQUITECTURA**

**INFORME FINAL DE TRABAJO DE TITULACIÓN PREVIO A LA OBTENCIÓN  
DEL TÍTULO DE ARQUITECTO**

**“ANÁLISIS DEL CONJUNTO URBANO DE BIENES INMUEBLES  
PATRIMONIALES ARQUITECTÓNICOS EN EL CENTRO DE JIPIJAPA Y  
PROPUESTA DE INTERVENCIÓN PARA LA PUESTA EN VALOR DEL  
INMUEBLE RICARDO LOOR”**

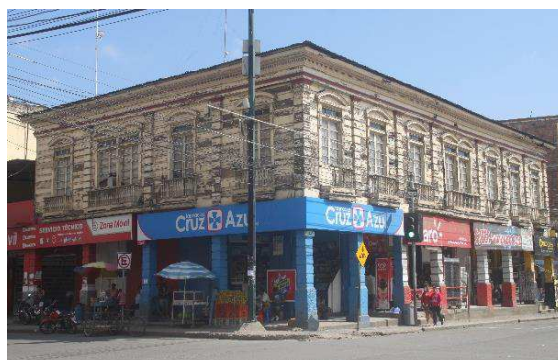
**Figura 11.** Casa Ricardo Loor año 2019

Las edificaciones que forman parte de la declaratoria carecen de una conservación adecuada ya que los dueños como sus habitantes todavía no aprecian el valor que tienen estas edificaciones, la falta de mantenimiento de estos inmuebles ha provocado actualmente un deterioro en sus materiales y por desconocimiento de la población han creado barreras arquitectónicas y a la vez una contaminación visual en los mismos.

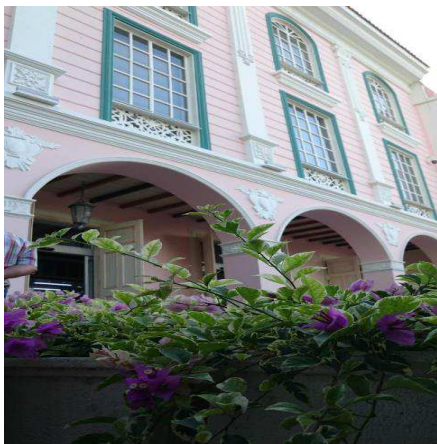
**Figura 15.** Fachada de la Casa Rosada Manta

La restauración patrimonial se puede realizar de varias maneras en esta ocasión la edificación se basó en la carta de Cracovia en el cual se conserva su fachada original pero su estructura se reemplazó por un sistema con estructuras metálicas y la implementación de la domótica en su interior como sensores, iluminación, audio y video, como su uso es de restaurante posee instalaciones especiales incluido ascensor como montacargas el cual se oculta tras molduras de su época el cual a pesar de poseer tecnología se siente un ambiente de antaño.

El edificio es ecléctico por poseer en su terraza un ambiente más contemporáneo de estructura de madera y vegetación.

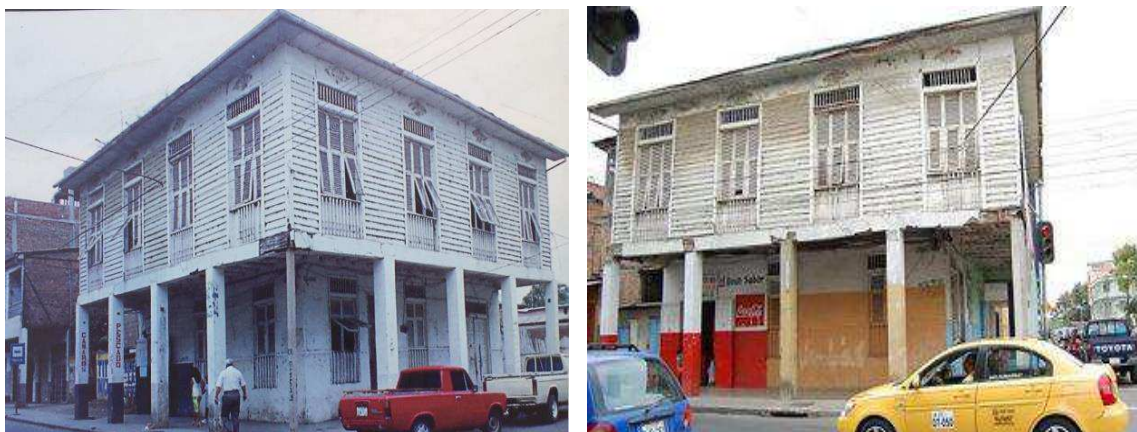
**Figura 19 y 20.** Casa Sara Vélez

En este inmueble por ser esquinero posee dos fachadas principales, en la planta baja posee grandes portones con un zócalo, posee un soportal y en la planta alta ventanales y balcones con balaustres de madera, cornisas, columnas de madera sin revestimiento ni molduras, todos estos elementos la clasifican como una edificación de tipología colonial que resaltan en horarios nocturnos ya que presentan iluminación artificial directa en los detalles.

La restauración que se realizó en el inmueble fue en el reemplazo y mantenimientos de dichos elementos estructurales y decorativos en los que resaltan los detalles de balcones, galería y escaleras que son pizas que mantienen su originalidad como las que poseía la edificación, a la vez se le incorporo iluminación en sus fachadas, en el cual podemos apreciar que esta edificación basó su proceso en las cartas de Atenas para realizar su reparación.

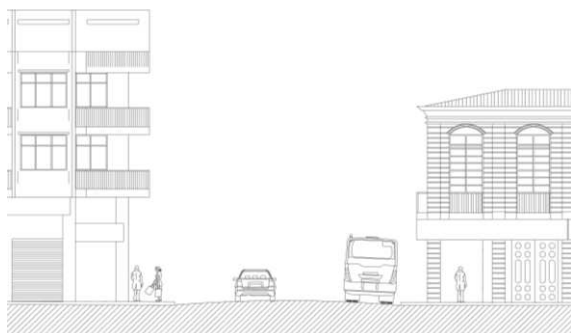
**Figura 42.** Corte de la calle Colon "c.c."

Las dimensiones que presentan las calles del centro de Jipijapa tienen entre 1,50m y 2.00m en sus aceras, 2,50m y 3,00m en portales y 12m en calles, el estado de sus calles centrales se encuentra en buen estado ya que fueron construidas con hormigón sus veredas y portales presentan desniveles y vendedores informales que dificultan la circulación del peatón.

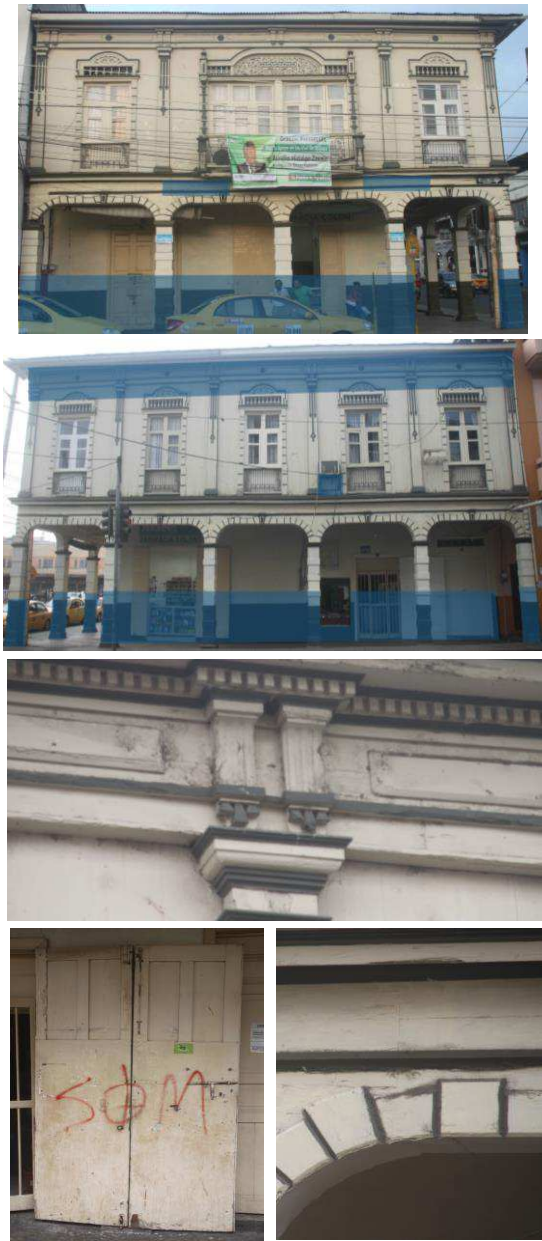
<b>Ficha Suciedad</b>

<p><b>Descripción:</b></p> <p>Presencia de suciedad en ambas plantas como lo es la presencia de polvo y manchas producidas por el hombre en zócalo por pisadas y graffiti en puerta.</p>
	<p><b>Forma:</b></p> <p>Posee formas irregulares desde pequeñas circunferencias en paredes y manchas longitudinales en ciertos elementos.</p>
	<p><b>Intensidad:</b></p> <p>Media</p>
	<p><b>Clase:</b></p> <p>Lesión Física, suciedad por depósito, ya que es superficial y por viento, cuando los agentes chocan en las paredes y el polvo se queda en la misma.</p> <p>La falta de mantenimiento y limpieza han generado una afectación visual de la edificación al crear capas de tonalidades oscuras por el polvo que malogran la pintura, la presencia de otras tonalidades producidas por usuarios presentes en la planta baja contrasta con la armonía de la vivienda.</p>

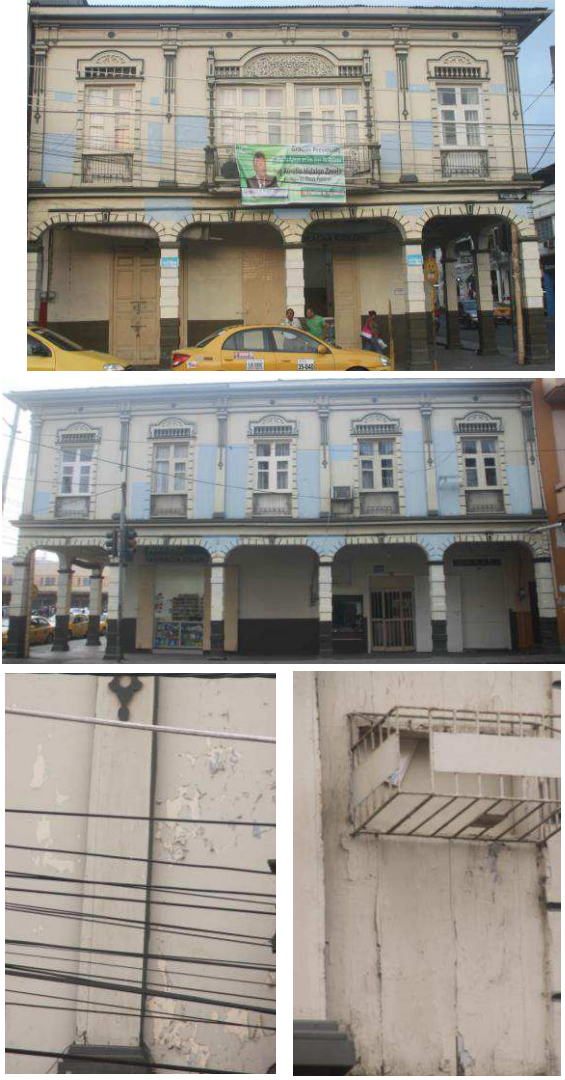
Ficha Erosión

<b>Descripción:</b> Presencia de pintura erosionada en las paredes de ambas plantas la cual se muestra con la visualización de la pintura base como el material de la pared.
	<b>Forma:</b> Posee formas irregulares dispersa en toda la fachada de aproximadamente 1m2 por paños.
	<b>Intensidad:</b> Media
	<b>Clase:</b> Lesión Física, erosión atmosférica por la presencia del viento y rayos solares
	La presencia de aberturas que se podrían considerar fisuras esta se produce ya que la pintura necesita un reemplazo y los rayos solares como la acción del viento hacen que se cree una erosión formando la separación en las ranuras de la madera en las paredes

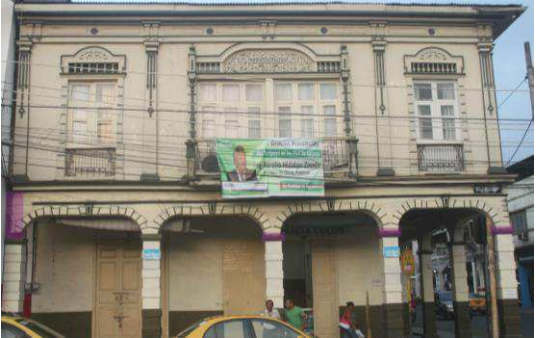
Ficha Desprendimiento

<b>Descripción:</b> Desprendimiento de la madera en elementos de molduras en arcos de dovelas y sobre la cornisa.
	<b>Forma:</b> Formas rectangulares, ya que se trata de elementos de madera.

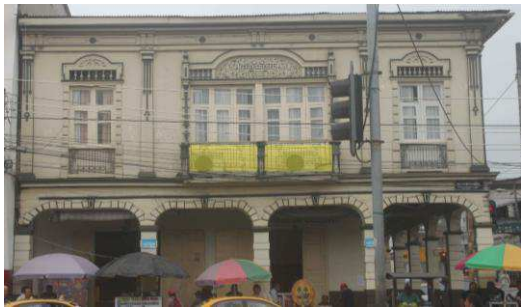
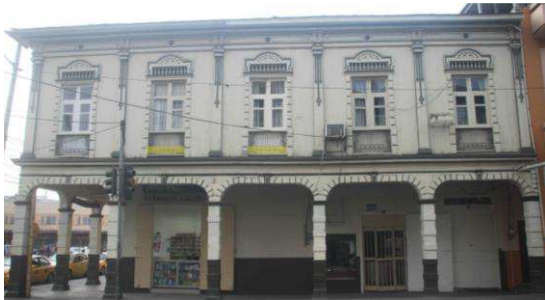
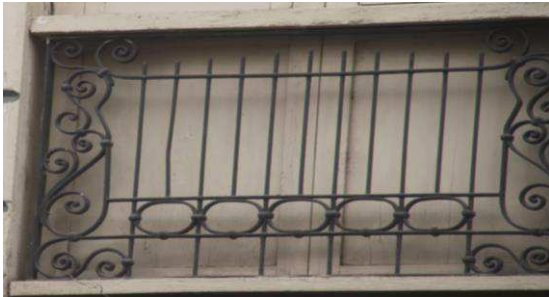
<b>Ficha oxidación</b>

<b>Descripción:</b> Presencia de oxidación en la superficie de las rejas que poseen los balcones en la planta alta.
	<b>Forma:</b> Posee formas irregulares no mayor a 10 cm presente en pequeños espacios del hierro forjado.
	<b>Intensidad:</b> Baja
	<b>Clase:</b> Lesión Química, oxidación creada por el oxígeno en contacto con el metal.
	El contacto del metal con el oxígeno y la carencia de limpieza ha formado una capa de óxido en las rejas de los balcones, pero sin llegar a la corrosión.

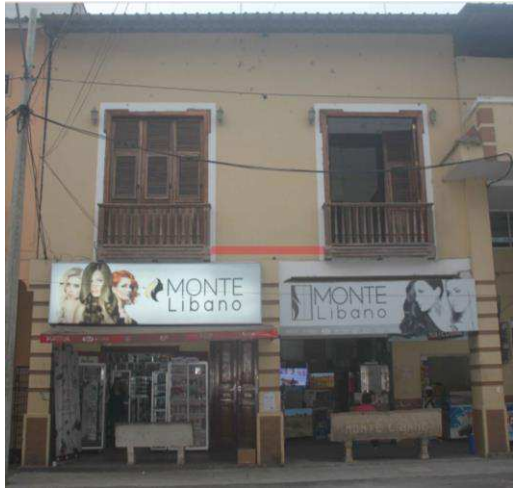
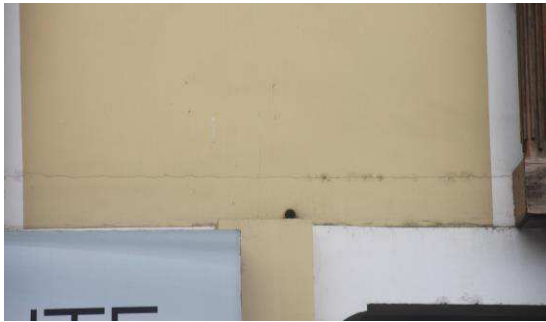
Ficha Fisura

<p><b>Descripción:</b></p> <p>Abertura horizontal ubicada en la primera planta en la parte baja entre los balcones donde se produce la unión de la mampostería y losa.</p>
	<p><b>Forma:</b></p> <p>De manera marcada lineal horizontal.</p>
	<p><b>Intensidad:</b></p> <p>Baja</p>
	<p><b>Clase:</b></p> <p>Lesión Mecánica, fisura por característica del material o ejecución.</p> <p>La fisura se presenta en la unión de la losa con la mampostería en la parte central de la fachada, esto producto de la poca adherencia entre ellos o reflejo del soporte de las cargas.</p>

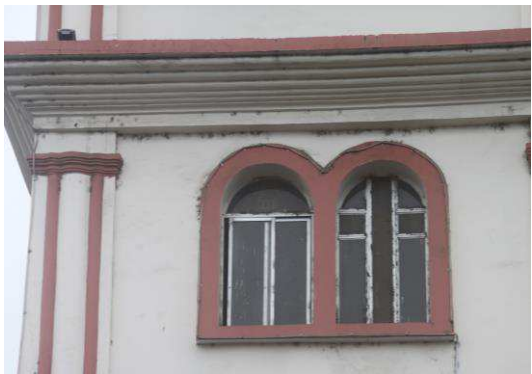
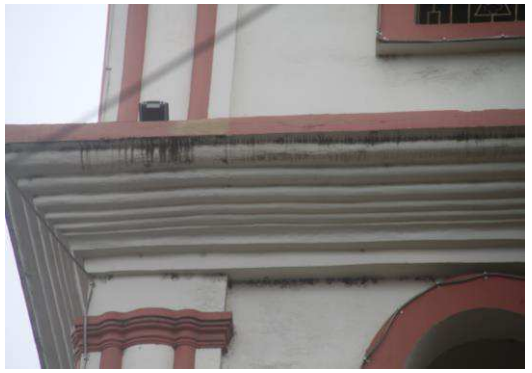
Ficha Suciedad

<p><b>Descripción:</b></p> <p>Presencia de dos tipos de suciedad en la fachada, por la presencia de polvo en toda la fachada y manchas producidas por el hombre en zócalo por pisadas, como manchas de chorreos adheridos a la pintura en detalles de cornisas.</p>
	<p><b>Forma:</b></p> <p>Posee formas irregulares y dispersas en la fachada de todas las plantas.</p>
	<p><b>Intensidad:</b></p> <p>Alta</p>
	<p><b>Clase:</b></p> <p>Lesión Física, suciedad por depósito, ya que es superficial y por viento, cuando los agentes chocan en las paredes y el polvo se queda en la misma, por lavado diferencial en cornisas donde influye el polvo con el agua creando manchas y chorreos.</p> <p>La falta de mantenimiento y limpieza han creado capas de tonalidades oscuras por el polvo que malogran la pintura, la presencia de otras tonalidades producidas por usuarios presentes en la planta baja, el ensuciamiento por lavado diferencial se ha producido por el tiempo que ha permanecido el polvo y con la presencia de la humedad se crea esta lesión, ambas provocan una mala percepción visual de la edificación.</p>

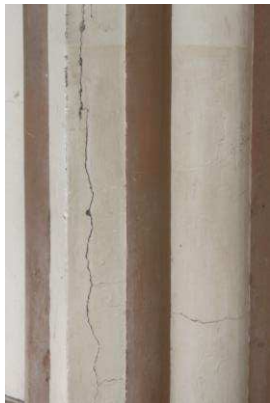
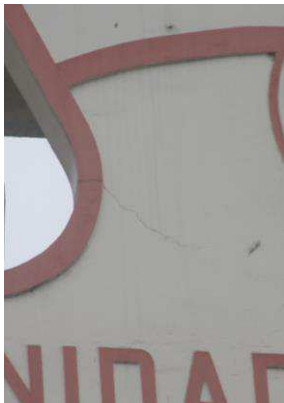
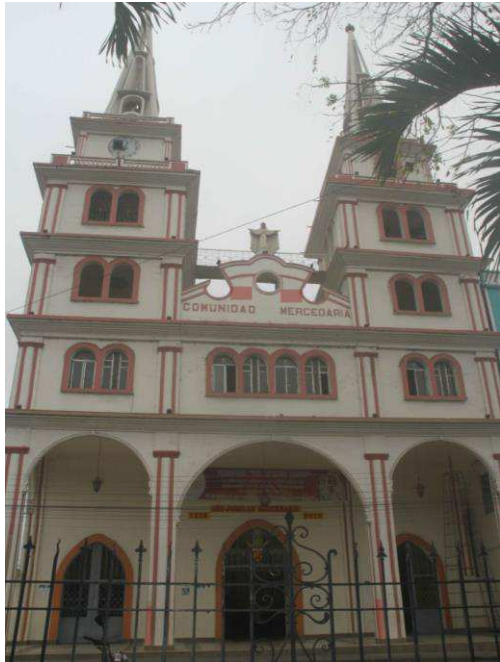
Ficha Fisura

<b>Descripción:</b> Presenta fisuras en el antepecho del remate de fachada, como en cornisas y columnas en planta baja.
	<b>Forma:</b> De manera lineal marcada en cornisa y columnas y distribución no uniforme “forma de mapa” en antepecho.

<b>Intensidad:</b> Baja
	<b>Clase:</b> Lesión Mecánica, fisura debido al propio acabado y flexión excesiva en las columnas.
	Las fisuras que presenta la edificación tienen varios orígenes, las que se encuentran en el antepecho se debe al propio acabado por aparición de esfuerzo de tracción, las presentes en las columnas se pueden producir por falta de adherencia del mortero a la columnas o producto de flexión excesiva o en otros casos por corrosión de armadura.

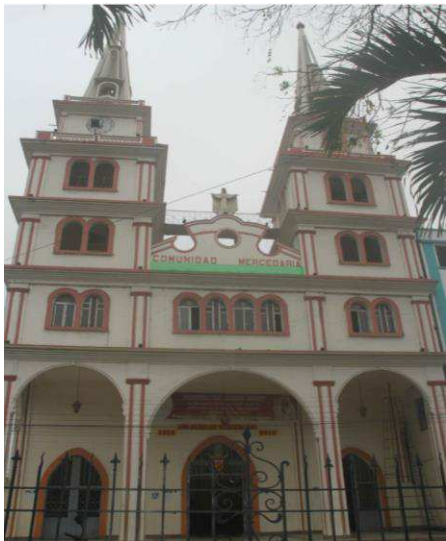
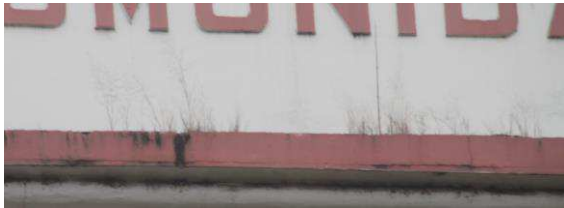
<b>Ficha Organismos</b>

<b>Descripción:</b> Presencia de vegetación sobre la losa del antepecho.
	<b>Forma:</b> De bajo tamaño no mayor a 15cm.
	<b>Intensidad:</b> Baja
	<b>Clase:</b> Lesión Organismos, presencia de vegetación como es plantas de porte.
	Presenta plantas de porte en la losa al no realizarse mantenimiento el polvo y la horizontalidad del lugar produce la aparición de esta lesión considerada no agresiva.

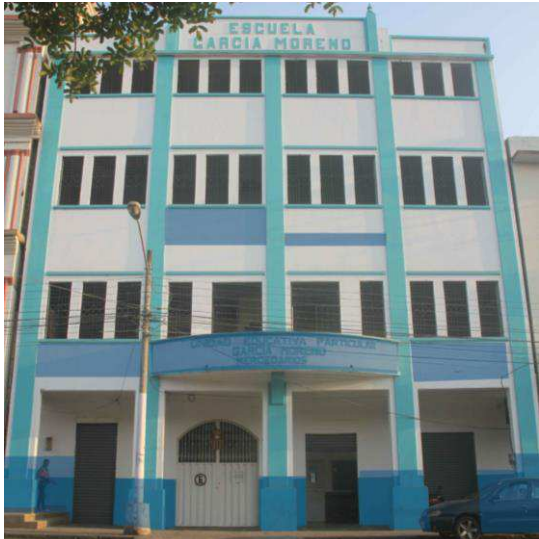
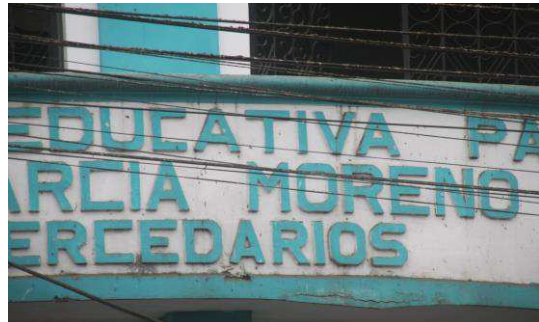
<b>Ficha Suciedad</b>

<p><b>Descripción:</b></p> <p>Presencia de dos tipos de suciedad en la fachada, por la presencia de polvo en toda la fachada y manchas producidas por el hombre en zócalo por pisadas, como manchas de chorreos adheridos a la pintura en balcón.</p>
	<p><b>Forma:</b></p> <p>Posee formas irregulares no mayor a 1m2.</p>
	<p><b>Intensidad:</b></p> <p>Media</p>
	<p><b>Clase:</b></p> <p>Lesión Física, suciedad por depósito, ya que es superficial y por viento, cuando los agentes chocan en las paredes y el polvo se queda en la misma, por lavado diferencial en balcón donde influye el polvo con el agua creando manchas y chorreos.</p> <p>El ensuciamiento por lavado diferencial se ha producido por el tiempo que ha permanecido el polvo y con la presencia de la humedad se crea esta lesión en el balcón, por depósito en su mayoría por acción del humano en los pedestales de las columnas.</p>

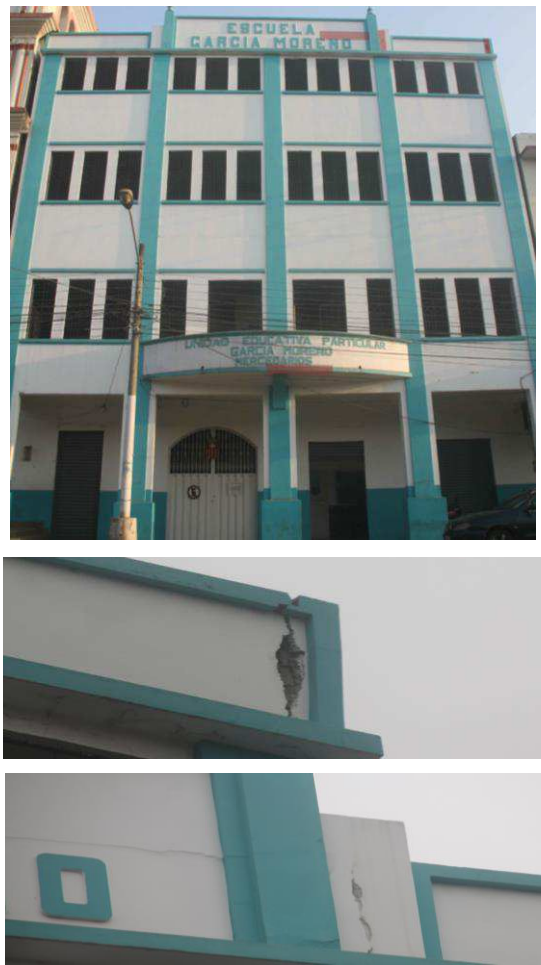
Ficha Fisura y Grieta

<b>Descripción:</b> Presenta fisuras y grieta en el antepecho del remate de fachada.
	<b>Forma:</b> De manera lineal horizontal marcada y grieta vertical en remate de fachada.
	<b>Intensidad:</b> Baja
	<b>Clase:</b> Lesión Mecánica, fisura debido al propio acabado y grieta entre el elemento unitario y el mortero.  Las fisuras se deben al propio acabado por aparición de esfuerzo de tracción lo cual crea la abertura en el acabado de enlucido, grietas por aparición de tracción y falta de adherencia el cual crea la separación de los materiales.

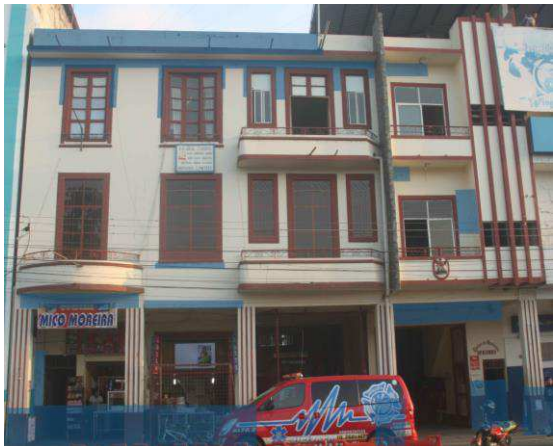
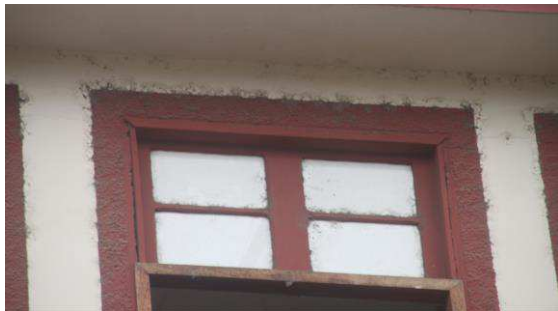
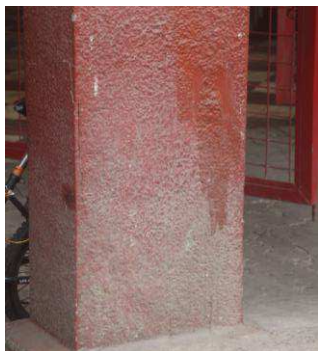
Ficha Suciedad

<b>Descripción:</b> Presencia de suciedad en la fachada, por la presencia de polvo superficial en su mayoría los marcos de los vanos y manchas producidas por el hombre en zócalo por pisadas.
	<b>Forma:</b> Posee formas irregulares.
	<b>Intensidad:</b> Media
	<b>Clase:</b> Lesión Física, suciedad por depósito, ya que es superficial y por viento, cuando los agentes chocan en las paredes y el polvo se queda en la misma.  El ensuciamiento por depósito que se encuentra en la fachada no ha pasado a lavado diferencial el cual puede ser retirado con facilidad otra parte es producto del humano la parte baja de las columnas y zócalos.

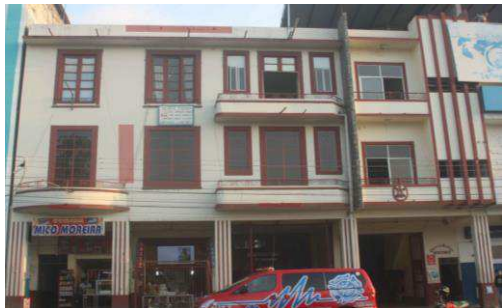
Ficha Fisura

<b>Descripción:</b> Presenta fisuras en el antepecho del remate de fachada como en la unión de la columna con la mampostería de la primera planta la cual se muestra como separación de los materiales.

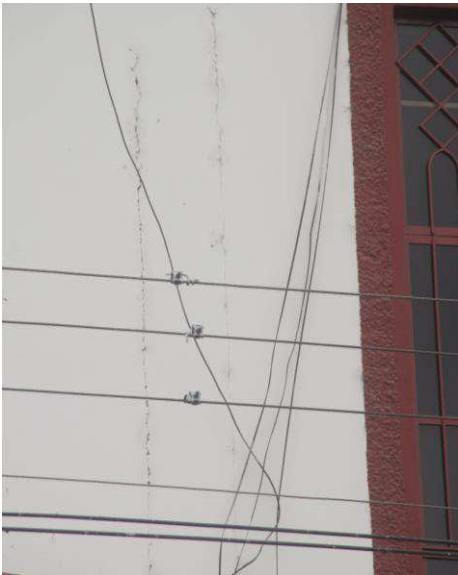
<b>Forma:</b> De manera lineal vertical marcada y en forma de mapa en el antepecho.
	<b>Intensidad:</b> Baja
	<b>Clase:</b> Lesión Mecánica, fisura debido al propio acabado y características del material.
	Las fisuras se deben al propio acabado por aparición de esfuerzo de tracción lo cual crea la abertura en el acabado de enlucido y falta de adherencia.

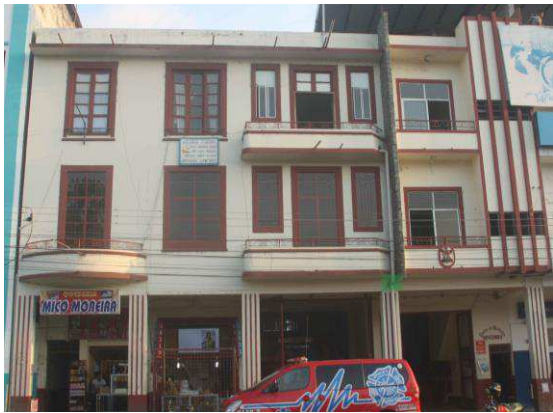
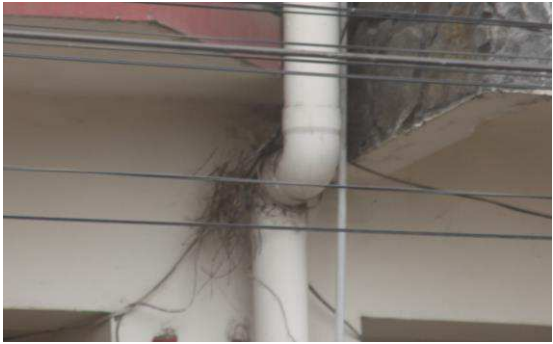
<b>Ficha Organismos</b>

<b>Descripción:</b> Presencia de nido de aves en una bajante presente en la fachada.
	<b>Forma:</b> De bajo tamaño no mayor a 20 cm.
	<b>Intensidad:</b> Baja
	<b>Clase:</b> Lesión Organismos, presencia de animales como palomas.
	Presenta nido de ave bajo balcón sobre bajante expuesta producto de la carencia de limpieza en la fachada dando un lugar que permite la aparición de esta lesión considerada no agresiva.

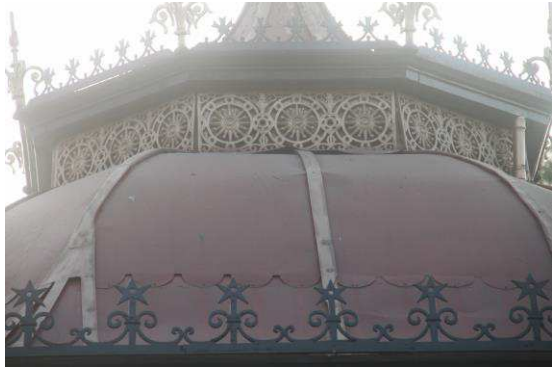
Ficha Suciedad	
 	<p><b>Descripción:</b></p> <p>Presencia de suciedad en cubierta de la glorieta central que se encuentra en el interior del parque, por la presencia de polvo superficial al tener horizontalidad, como en las caminerías.</p>
	<p><b>Forma:</b></p> <p>Posee una forma uniforme al ser una capa de polvo que ocupa la totalidad de la cubierta.</p>

<b>Intensidad:</b> Media
	<b>Clase:</b> Lesión Física, suciedad por depósito, ya que es superficial.
	El ensuciamiento por depósito que se encuentra en la cubierta no ha pasado a lavado diferencial el cual puede ser retirado con facilidad otra parte es producto de desperdicios humanos en caminería.

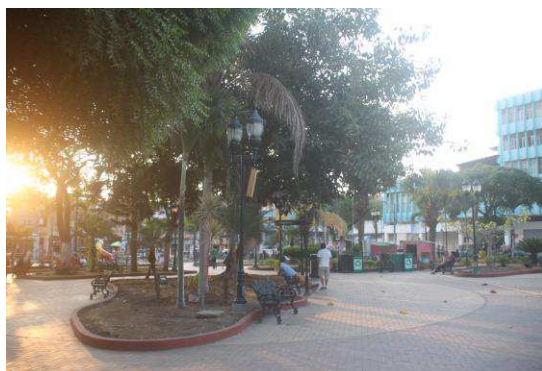
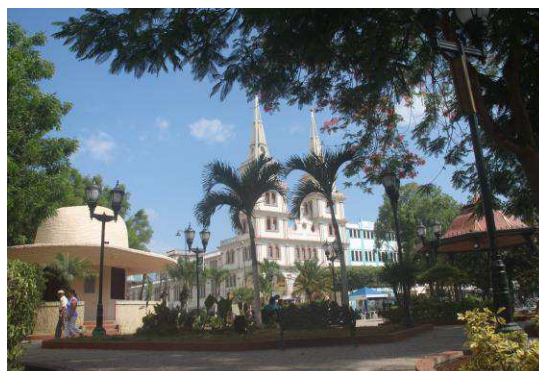
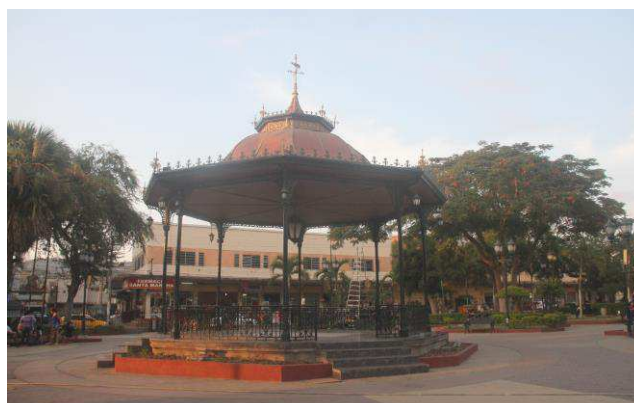
**Figura 110,111,112.** Parque Simón Bolívar

Actualmente el parque central se encuentra en un proceso de mantenimiento por parte del Gad Jipijapa con la integración de vegetación, reparación de luminarias, elementos faltantes en caminería y mobiliarios, la intervención de la glorieta como monumentos al sombrero, piletas y plazoleta.

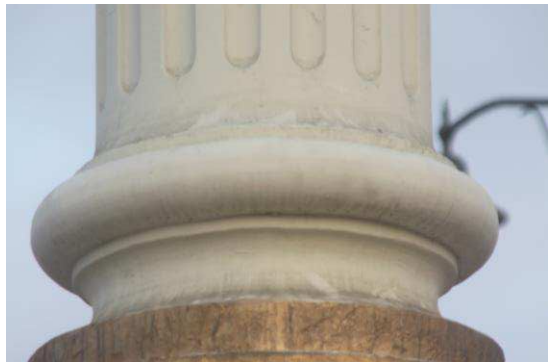
Ficha Suciedad	
 	<b>Descripción:</b> Presencia de suciedad en parte baja y alta de la columna.
	<b>Forma:</b> Posee forma uniforme.
	<b>Intensidad:</b> Baja
	<b>Clase:</b> Lesión Física, suciedad por depósito, ya que es superficial y transportada por el viento y posan en la superficie.

<p>El ensuciamiento por depósito que se encuentra en la moldura de la base como en la parte alta de la columna que sostiene la estatua se presenta de manera leve y no ha pasado a lavado diferencial el cual puede ser retirado con facilidad de la superficie y se crea por la carencia de limpieza y rugosidad de la superficie.</p>
---	---

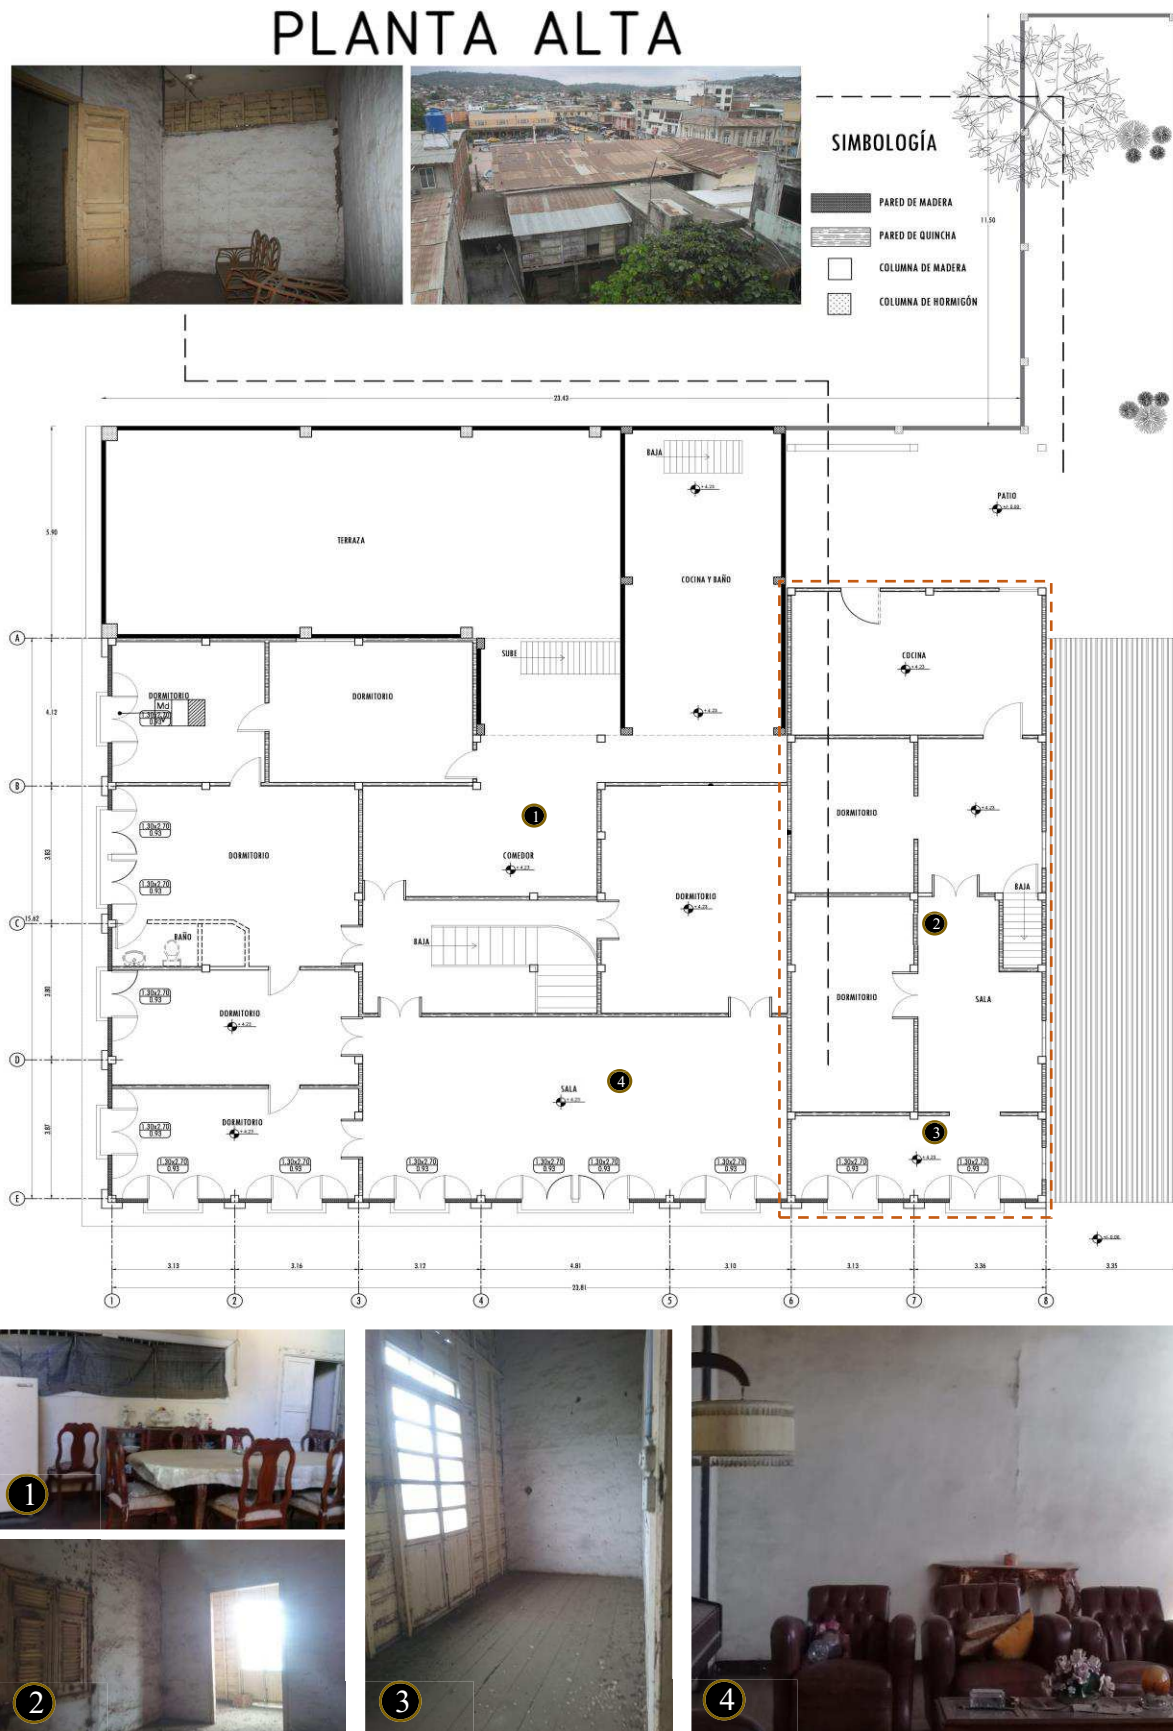
**Figura 118.** Estado actual planta alta vivienda Ricardo Loor

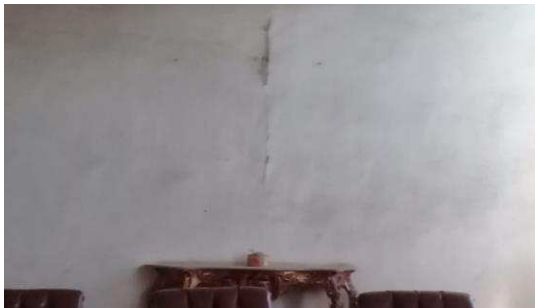
Ficha Fisura

<b>Descripción:</b> Presenta fisuras leves en fachada como en paredes y tumbado interno en planta alta.
	<b>Forma:</b> De manera lineal marcada.
	<b>Intensidad:</b> Baja
	<b>Clase:</b> Lesión Mecánica, fisura debido a las características del material.
	Las fisuras son por aparición de esfuerzo de tracción lo cual crea la abertura en el acabado y falta de adherencia.

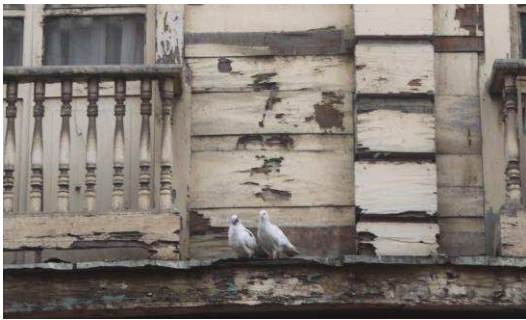
Ficha Organismos

<b>Descripción:</b> Presencia de excremento de aves en paredes internas y externas.
	<b>Forma:</b> Irregular esparcida internamente.
	<b>Intensidad:</b> Media
	<b>Clase:</b> Lesión Organismos, presencia de animales como palomas y murciélagos.
	Presenta lesión en el interior de la primea división, patio por tener agujeros y espacios que permite el ingreso y permanencia de estos.

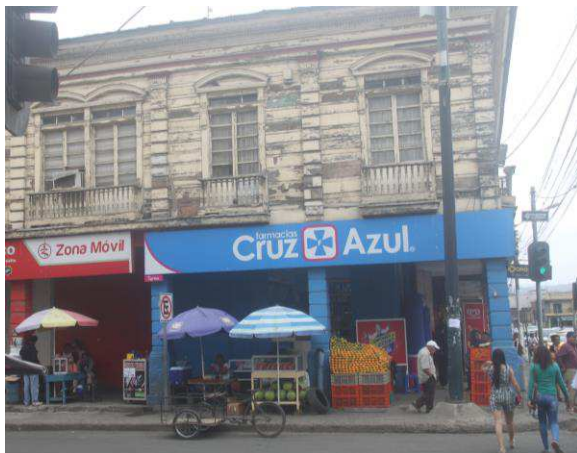
**Figura 129.** Actual portal vivienda Ricardo Loor

Con lo que respecta a lo urbano se prioriza en el uso de circulación de los peatones sobre los portales que existen en los inmuebles, respetando las normativas planteando el retiro de las barreras arquitectónicas por parte de los locales comerciales y los vendedores informales, implementando rampas en aceras y eliminando niveles que perjudiquen a las personas con discapacidades haciendo de esto una libre circulación donde exista una fluidez en el casco central, dando inicio para un proyecto futuro sobre la integración de estas edificaciones de manera urbana.

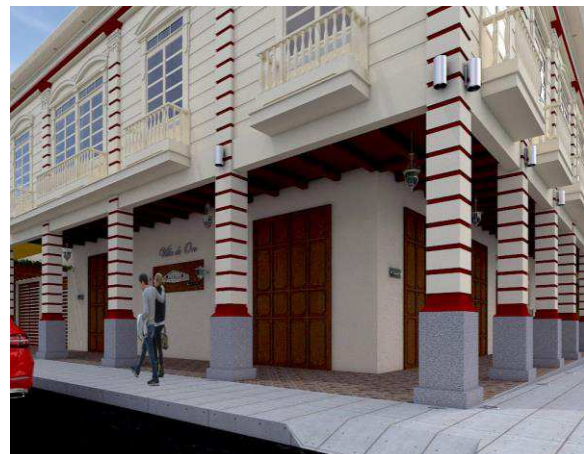
**Figura 130.** Propuesta portal vivienda Ricardo Loor

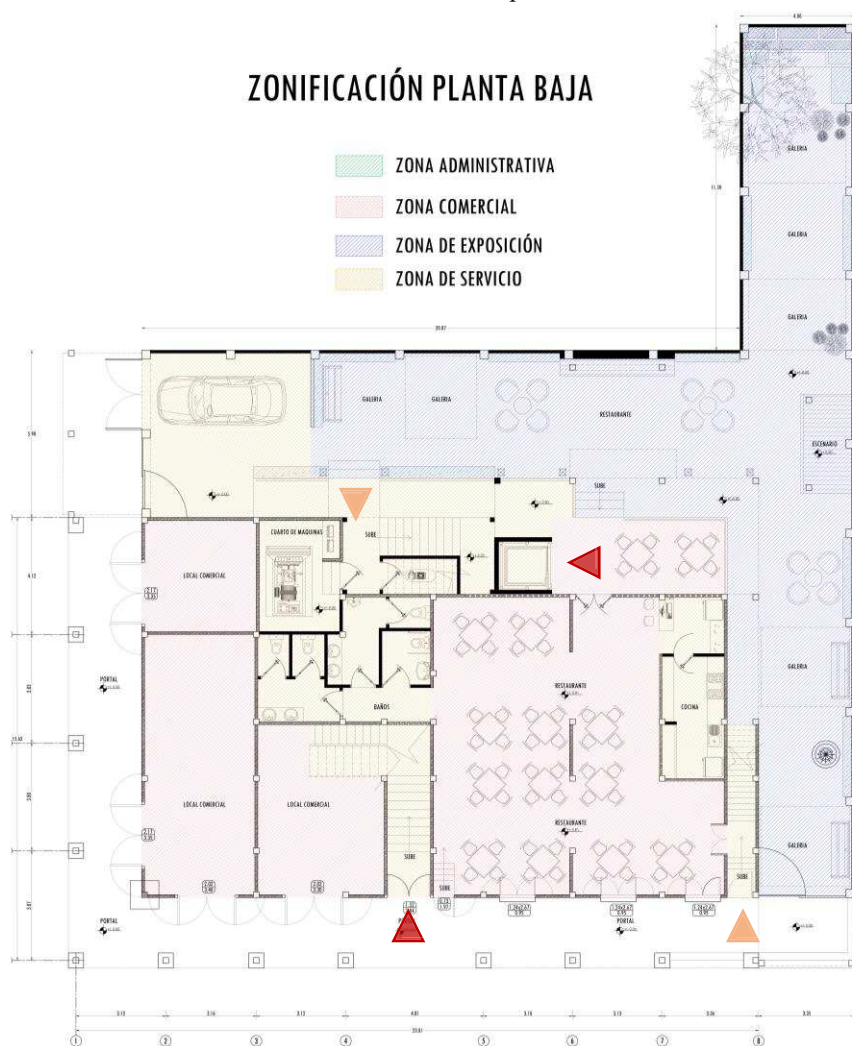
**Figura 131.** Distribución de zonas planta baja

Al ser la vivienda Ricardo Loor una edificación intervenida y lo cual su área ya está proporcionada, se crean espacios los cuales cumplen con las necesidades que fueron proporcionadas por los mismos habitantes en las encuestas y se establece un número de usuarios que pueden ocupar ciertas áreas de acuerdo a los servicios que presta cada uno de ellos, aunque ciertos espacios al ser múltiples comparten ciertas áreas y dichos servicios pueden ser utilizados en ambas plantas, lo cual se establece una capacidad máxima de la vivienda de 350 usuarios aproximadamente, de los cuales se recomienda una capacidad de 250 por temas de evacuación y seguridad, que se dividen de acuerdo a la zonificaciones (Figura 131,132) que posee la vivienda y se subdivide en espacios.

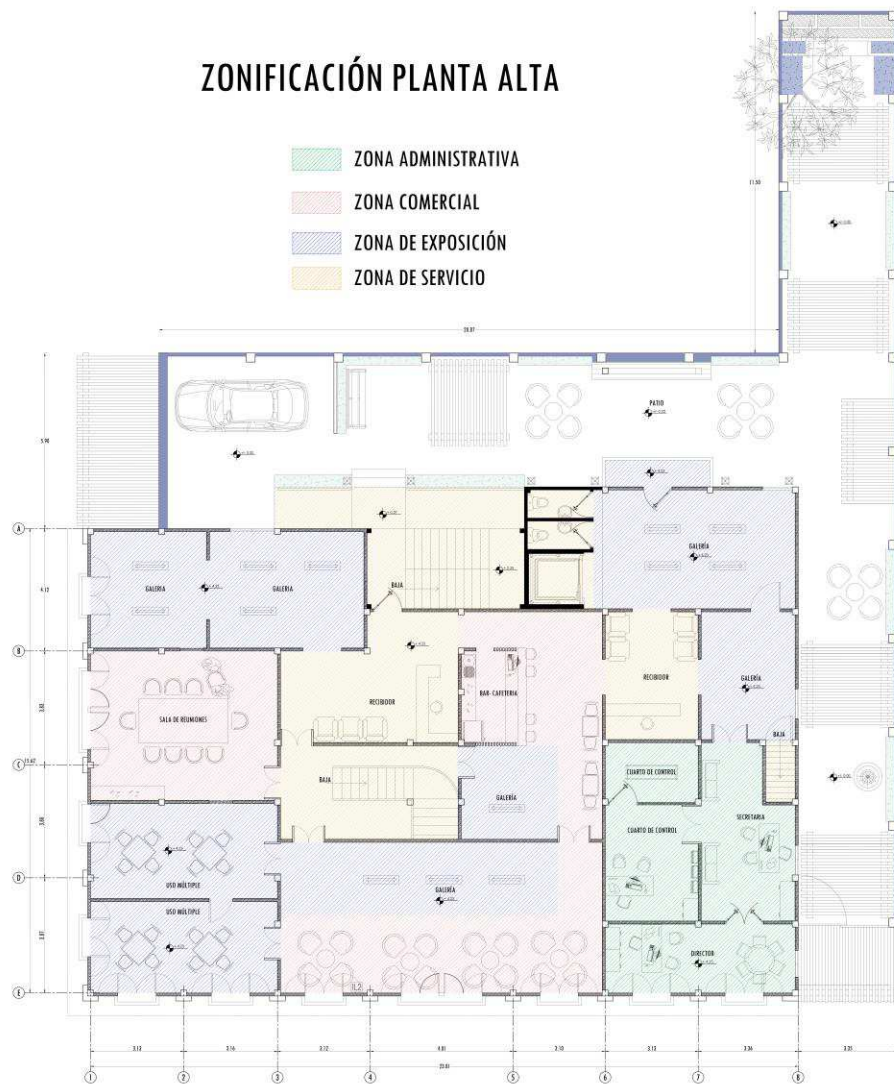
**Figura 132.** Distribución de zonas planta alta

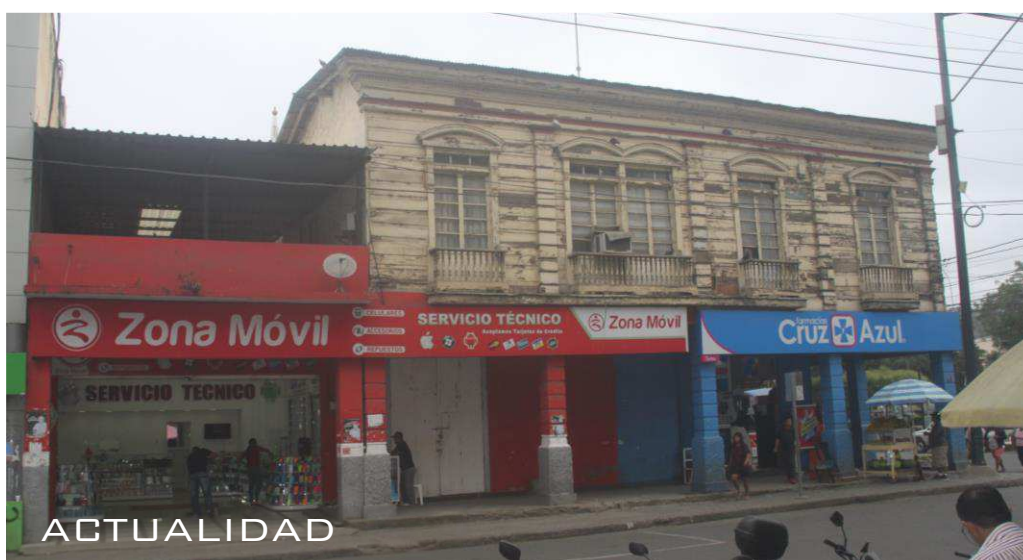
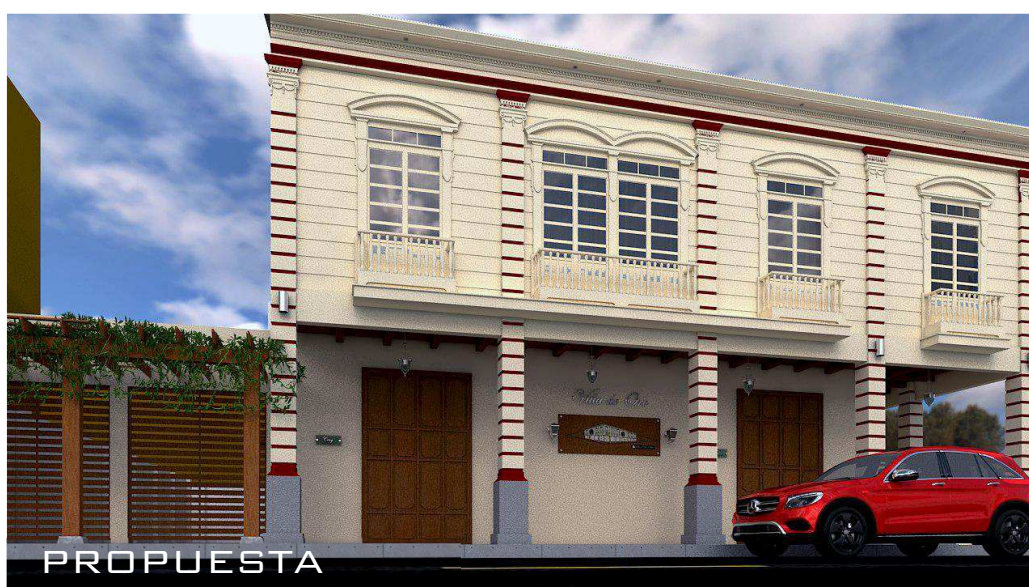
El aspecto formal se basa en la intervención de las fachadas que por ser edificaciones patrimoniales se conserva el mismo diseño, solo se le aplica un tratamiento en sus elementos y se mantiene el tono original de su pintura, en el caso de la edificación Ricardo Loor al ser intervenida de manera interna se le realiza una demolición a volúmenes en sus dos fachadas que no pertenecen a la edificación propia los cuales son aprovechados al crear nuevos espacios, los mismos que mantienen la proporción, tonalidad y elementos de madera que no hacen contraste con el volumen principal.

*Figura 133,134. Aspecto formal, fachada calle Colón*

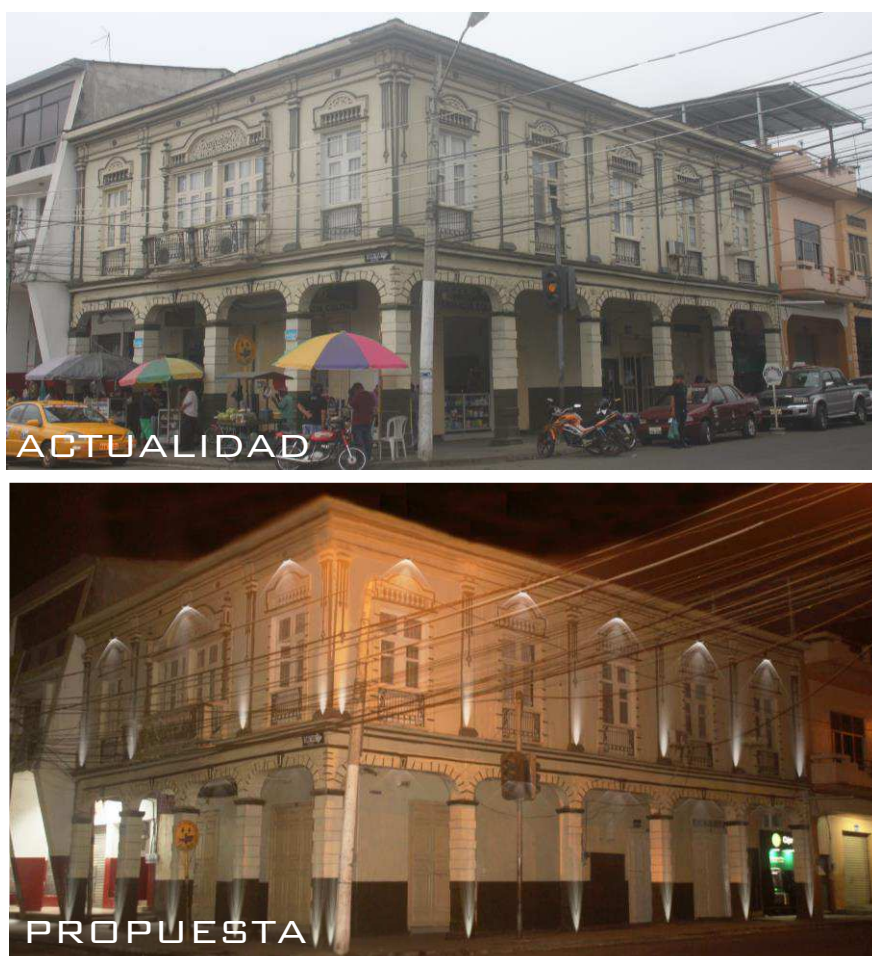
#### **-Vivienda Norma Zavala**

**Figura 137,138.** Fachada Norma Zavala, aspecto técnico

El aspecto técnico se basa en la intervención de las fachadas, como la aplicación de la preservación, restauración, liberación, sustitución, demolición, reintegración y conservación, técnicas que permiten la recuperación de los elementos de fachadas de las edificaciones y de manera interna en la vivienda Ricardo Llor, todas estas aplicaciones se realizan de acuerdo a los resultados obtenidos en las fichas de lesiones patológicas que presentan cada una de ella, los cuales en el aspecto físico, presentan suciedad y erosión el cual consiste en retirar dicho componente de la superficie con métodos de limpieza como brochas, pulidoras, con aplicación

de químicos, en lesiones mecánicas, grietas y fisuras, se determina la dimensión y se procede a retirar la afectación para ser remplazado con el mismo material original, como la madera, mortero, quinchá, las lesiones químicas, como oxidación el cual debe ser retirado por el método de chorro de arena, cepillado, para aplicar un anticorrosivo y pintura, los organismos como animales deben ser ahuyentados con vibraciones o químicos y plantas con el retiro de ellas y la aplicación de pintura antirraíces en el lugar.

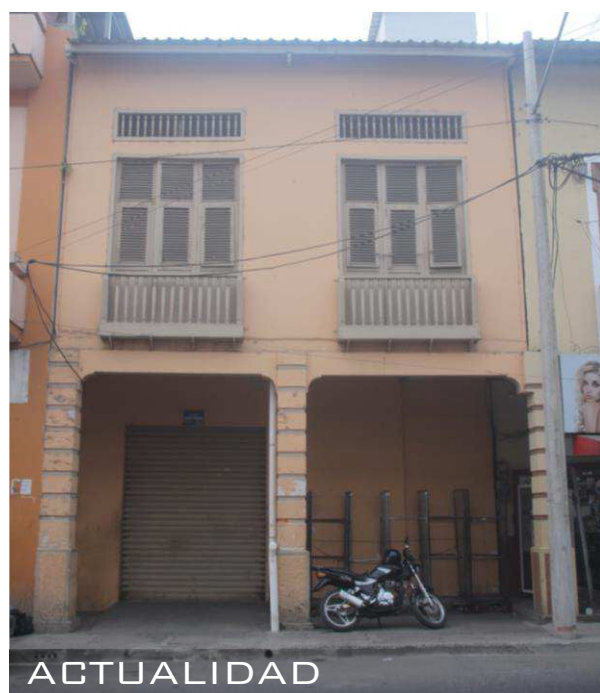
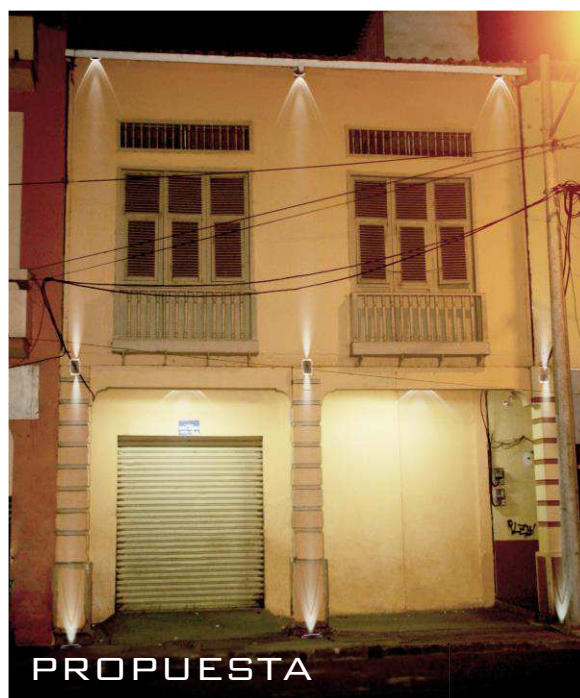
### - Bodega Tía

*Figura 139,140.* Fachada Bodega Tía, aspecto técnico

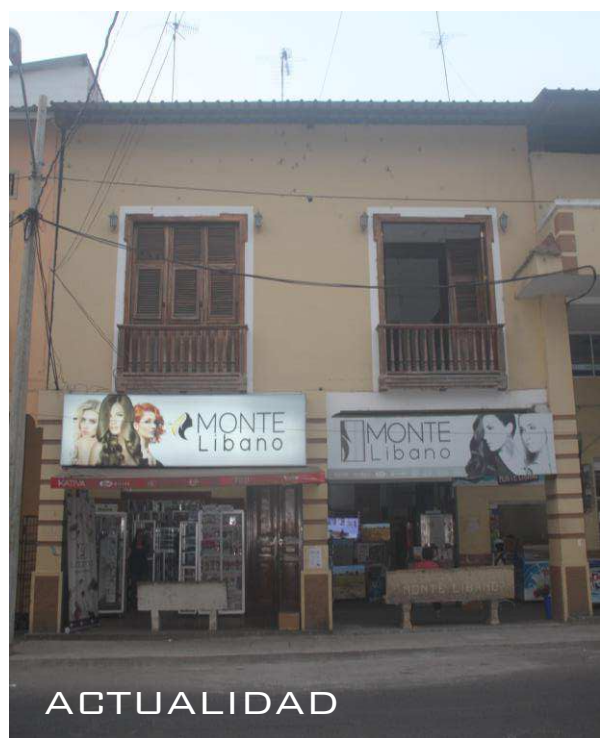
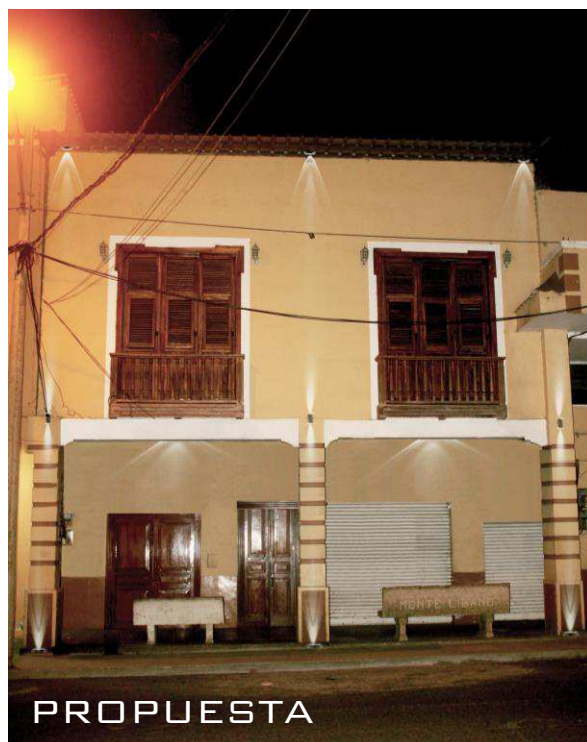
### -Vivienda Pedro Chara

*Figura 141,142.* Fachada vivienda Pedro Chara, aspecto técnico

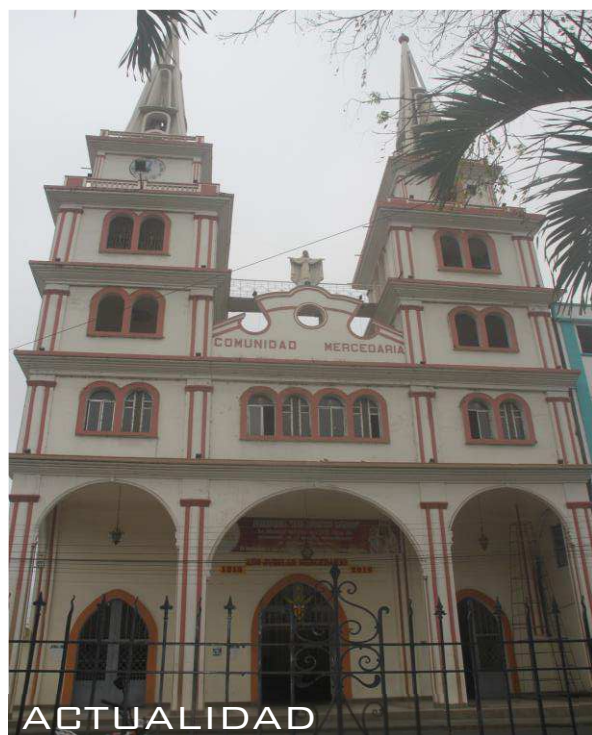
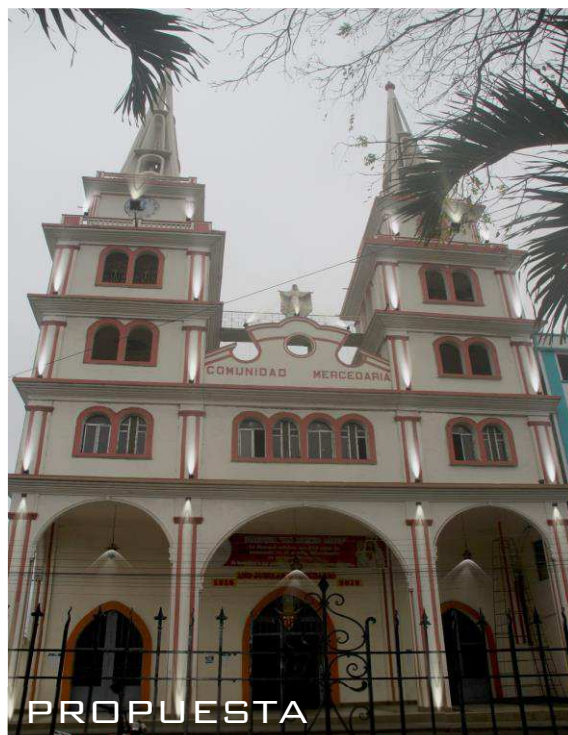
### - Iglesia San Lorenzo

*Figura 143,144.* Fachada Comunidad Mercedaria, aspecto técnico
