**UNIVERSIDAD LAICA “ELOY ALFARO” DE MANABÍ**

**FACULTAD DE ARQUITECTURA**

**INFORME FINAL DE TRABAJO DE TITULACIÓN PREVIO A LA OBTENCIÓN  
DEL TÍTULO DE ARQUITECTO**

**“ANÁLISIS DEL CONJUNTO URBANO DE BIENES INMUEBLES  
PATRIMONIALES ARQUITECTÓNICOS EN EL CENTRO DE JIPIJAPA Y  
PROPUESTA DE INTERVENCIÓN PARA LA PUESTA EN VALOR DEL  
INMUEBLE RICARDO LOOR”**

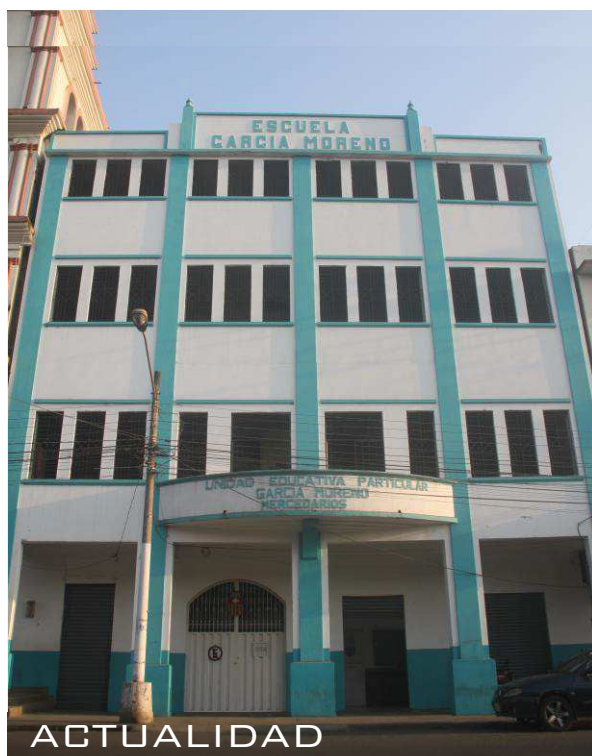
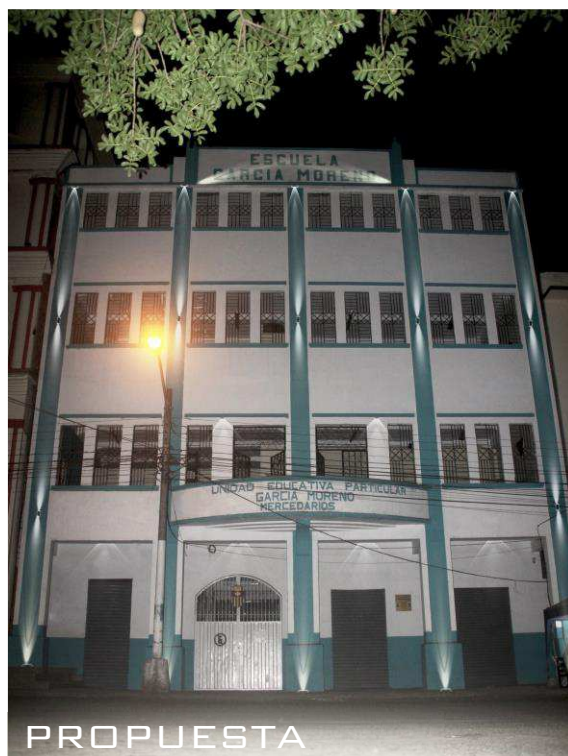
### -Escuela García Moreno

*Figura 145,146.* Fachada Comunidad de padres, aspecto técnico

El aspecto técnico se basa en la intervención de las fachadas, como la aplicación de la preservación, restauración, liberación, sustitución, demolición, reintegración y conservación, técnicas que permiten la recuperación de los elementos de fachadas de las edificaciones y de manera interna en la vivienda Ricardo Llor, todas estas aplicaciones se realizan de acuerdo a los resultados obtenidos en las fichas de lesiones patológicas que presentan cada una de ella, los cuales en el aspecto físico, presentan suciedad y erosión el cual consiste en retirar dicho componente de la superficie con métodos de limpieza como brochas, pulidoras, con aplicación

de químicos, en lesiones mecánicas, grietas y fisuras, se determina la dimensión y se procede a retirar la afectación para ser remplazado con el mismo material original, como la madera, mortero, quinchá, las lesiones químicas, como oxidación el cual debe ser retirado por el método de chorro de arena, cepillado, para aplicar un anticorrosivo y pintura, los organismos como animales deben ser ahuyentados con vibraciones o químicos y plantas con el retiro de ellas y la aplicación de pintura antirraíces en el lugar.

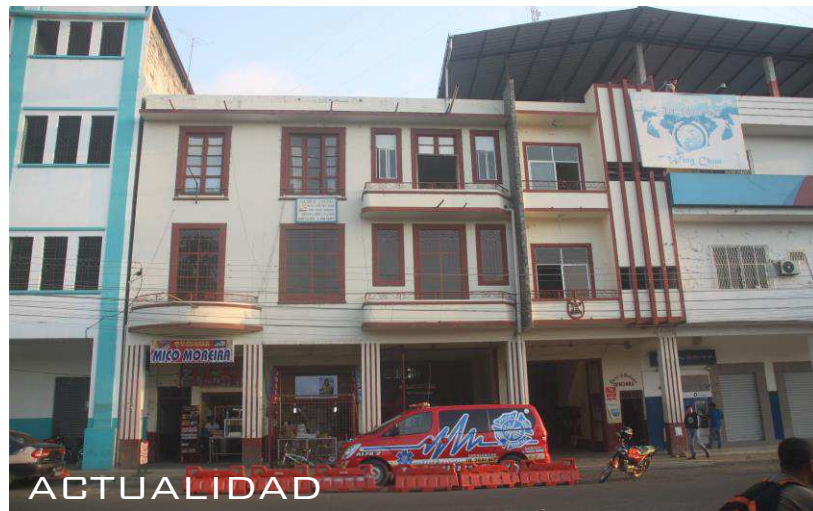
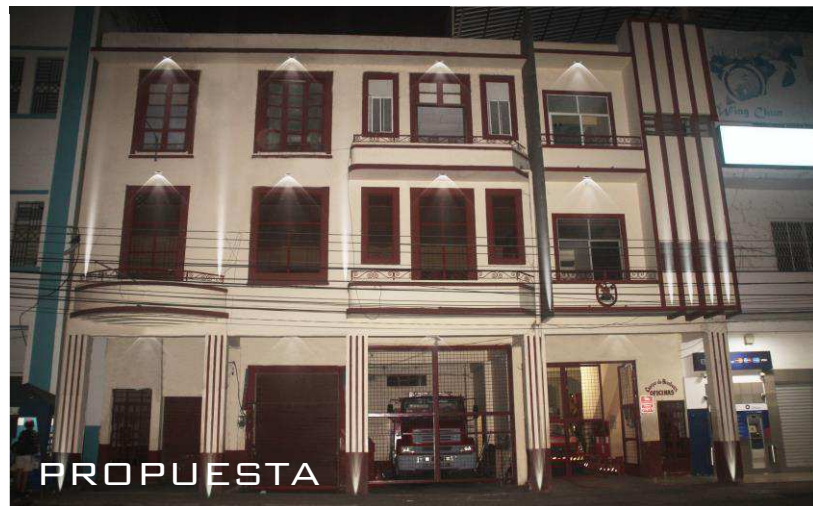
**-Cuerpo de bomberos**

*Figura 147,148. Fachada edificio de bomberos, aspecto técnico*

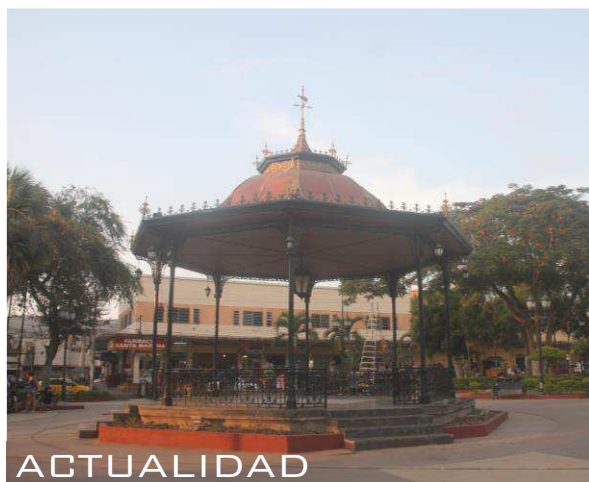
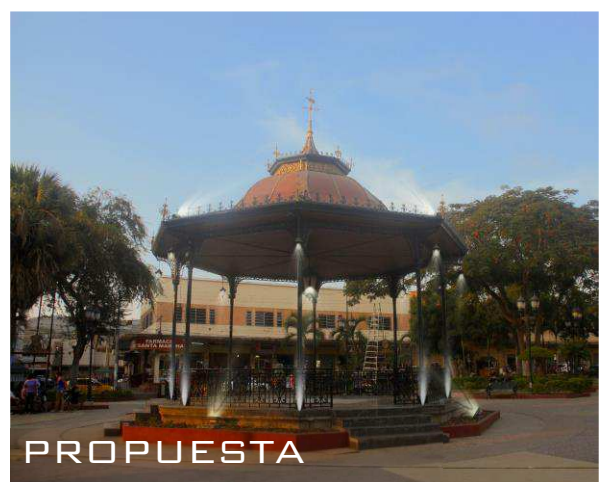
**-Glorieta del Parque Simón Bolívar**

*Figura 149,150. Fachada Glorieta Parque Central, aspecto técnico*

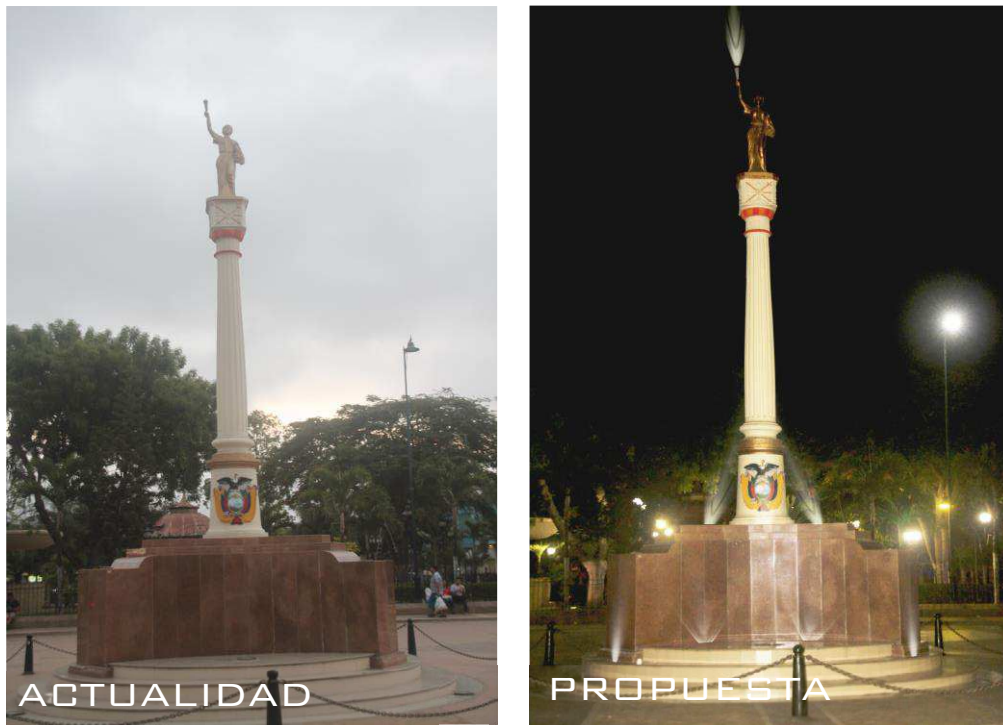
### -Monumento de la Libertad

*Figura 151,152.* Fachada de monumento plazoleta del parque central, aspecto técnico

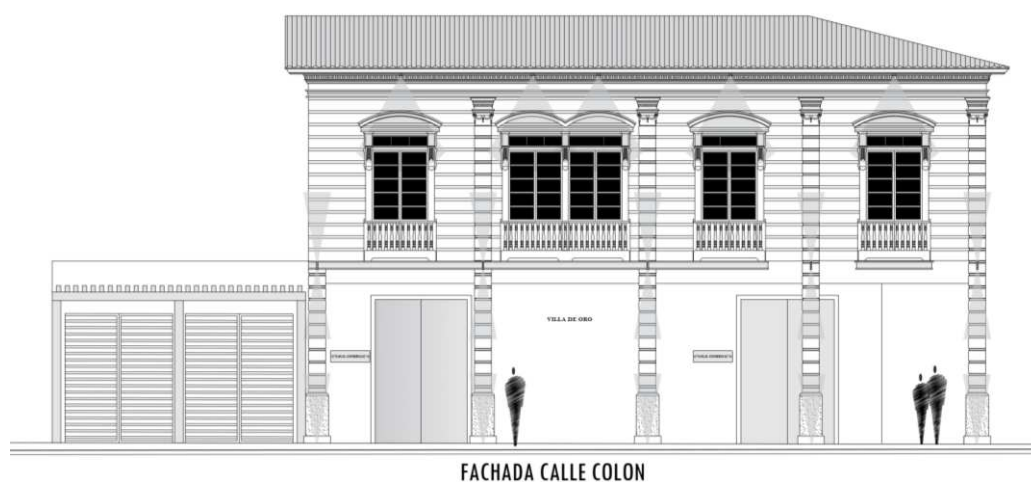
*Figura 157.* Fachada lateral, propuesta 2D

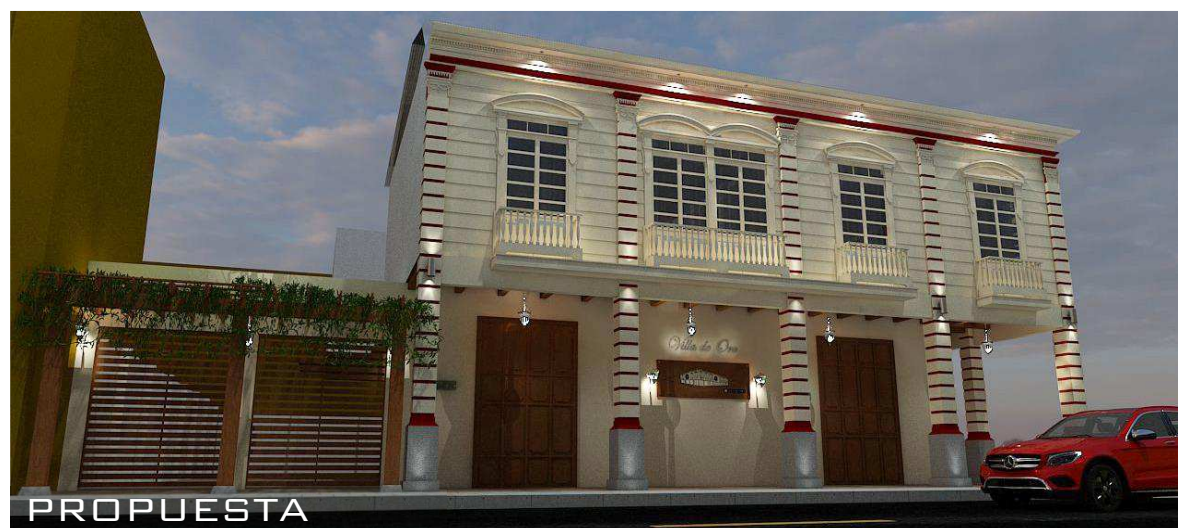
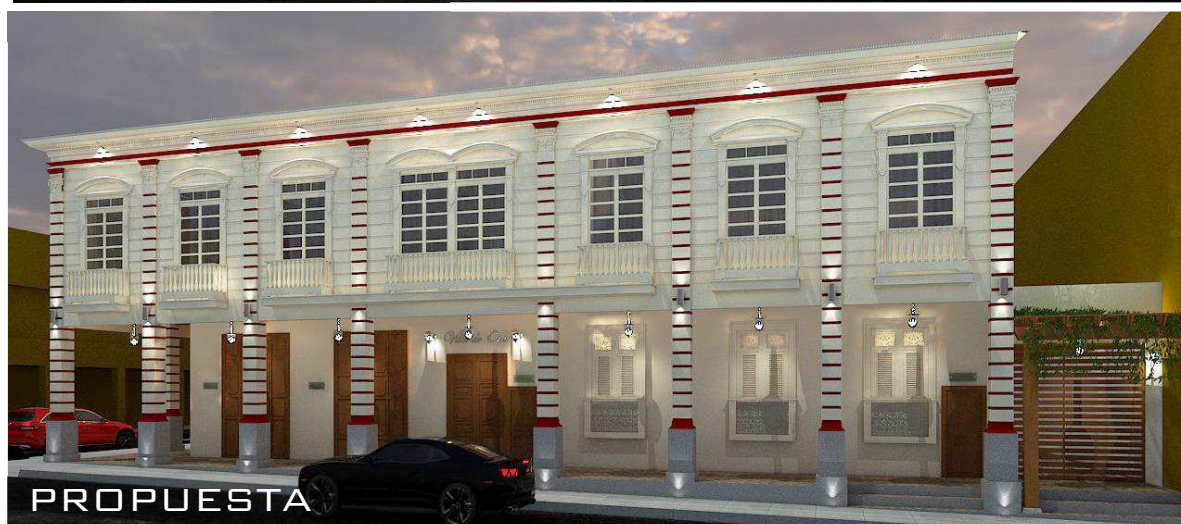
### -Propuesta 3D

*Figura 158,159.* Fachadas, propuesta 3D

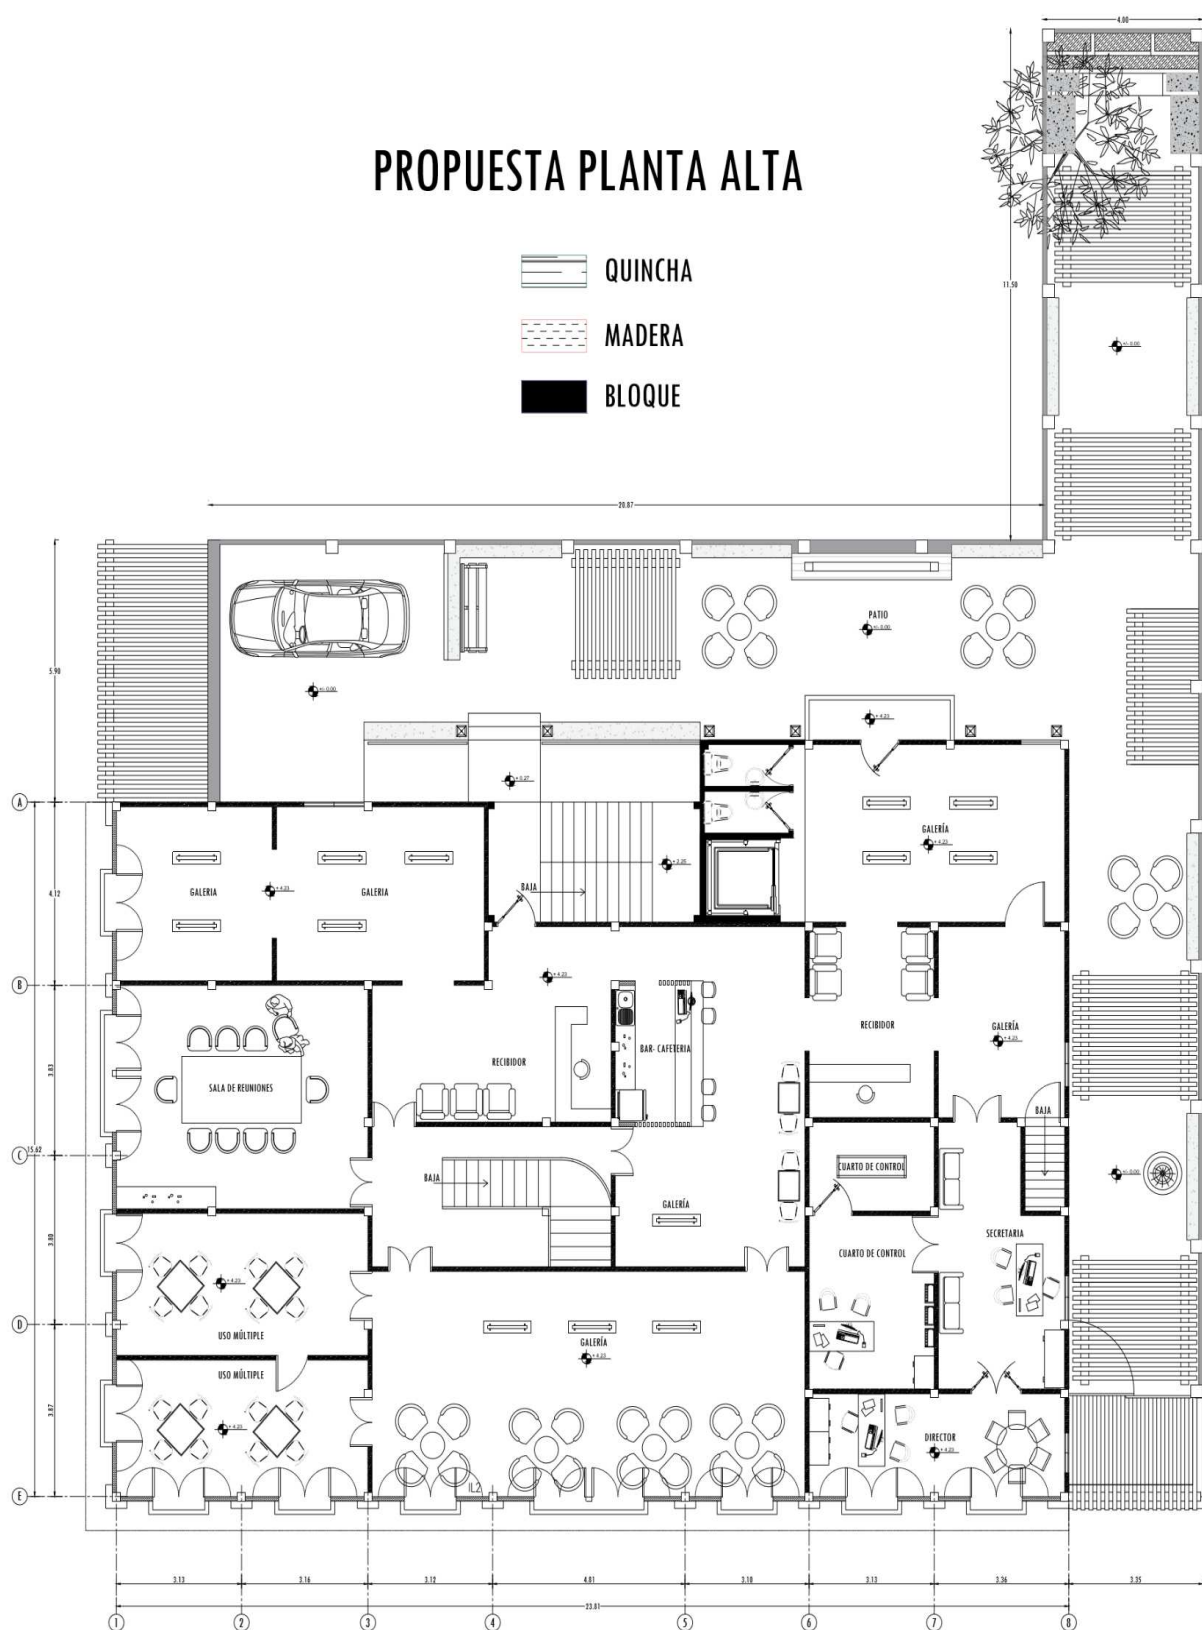
## -Propuesta planta alta

**Figura 160.** Propuesta planta alta

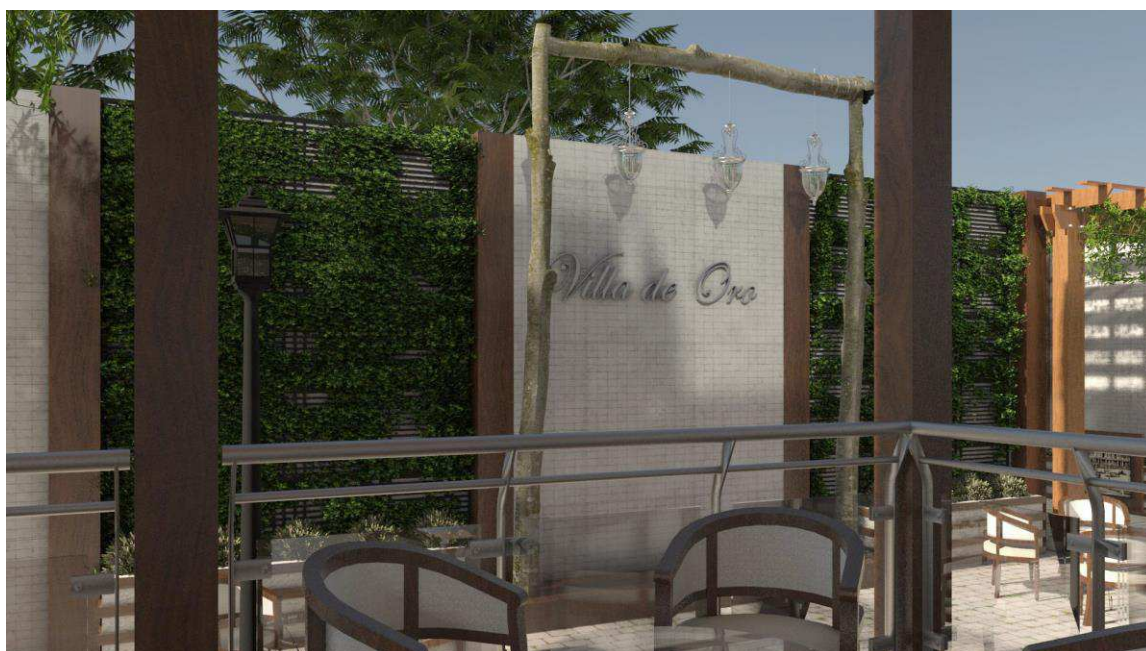
La propuesta maneja consideraciones ambientales de manera interna como externa, sus sistemas de instalaciones fueron implementados con la finalidad de reducir el consumo eléctrico, usando sensores y controles que regulen la intensidad de iluminación, climatización, audio y video dentro y fuera de sus espacios, las intervenciones realizadas internamente como en fachadas se ejecutan con la reutilización del material que poseen los elementos de la edificación tratando de recuperar lo más posible haciendo que se reduzca el uso de nuevos materiales y los que serán remplazados tendrán características que generen un impacto mínimo al medio ambiente, en el área externa se respetará la vegetación existente como árboles y plantas ornamentales que poseen, adaptando los espacios de galería como recreación al lugar para no intervenir sobre ellas más bien se complementa con vegetación adicional como plantas verticales en las paredes, junto a la caminería externa e interna con recipientes, además de colocación de fuentes de agua, todo esto se ejecuta en los espacios recuperados para crear un lugar de encuentro común, reemplazando el hormigón por áreas verdes estableciendo un punto más de oxigenación para la ciudad.

**Figura 162.** Propuesta de área exterior

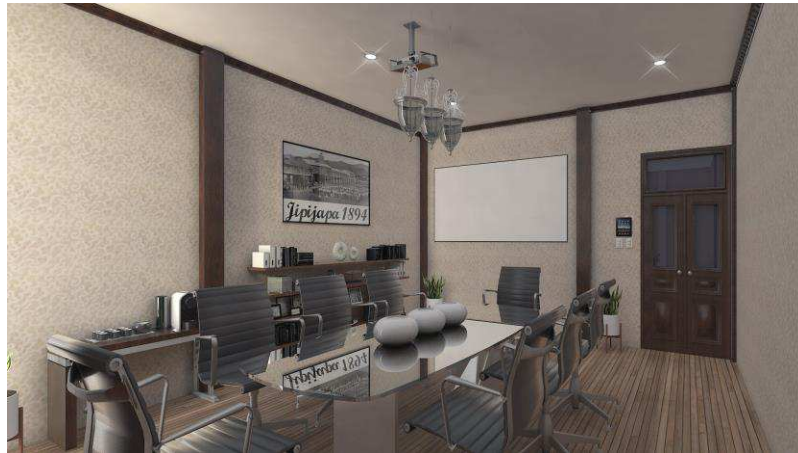
**Figura 164.** Propuesta zona comercial, sala de reuniones

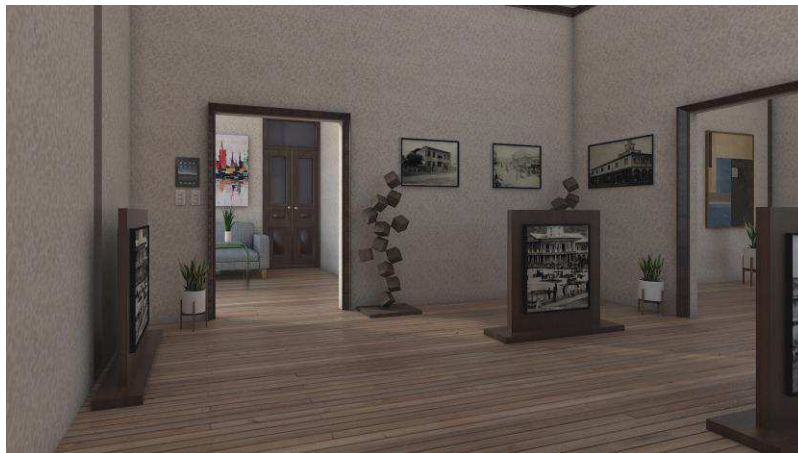
**Figura 165.** Propuesta zona de exposición, galería planta alta.

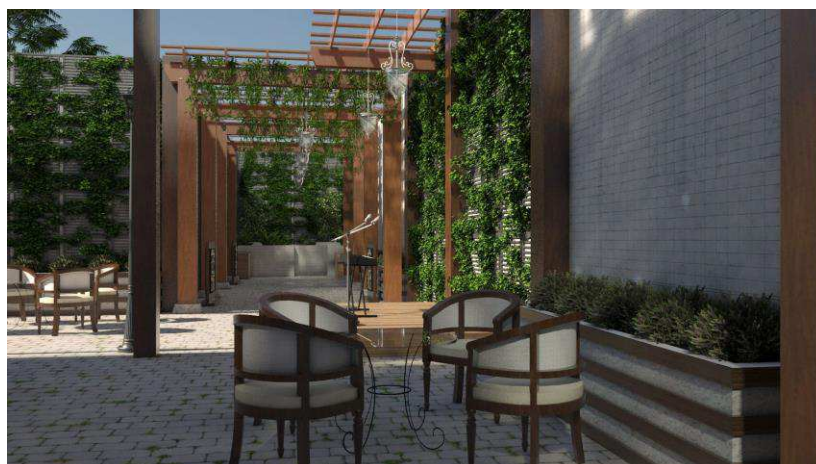
**Figura 166.** Propuesta zona comercial y exposición, área exterior.
