UNIVERSIDAD LAICA ELOY ALFARO DE MANABI

**INFORME FINAL DE TRABAJO DE TITULACIÓN PREVIO A LA
OBTENCIÓN DEL TÍTULO DE ARQUITECTA**

**“ANÁLISIS CRÍTICO DE LA CONECTIVIDAD Y ACCESIBILIDAD DE
LOS ESPACIOS PÚBLICOS DE USO PEATONAL DE LA PARROQUIA
CENTRAL DE BAHÍA DE CARÁQUEZ”.**

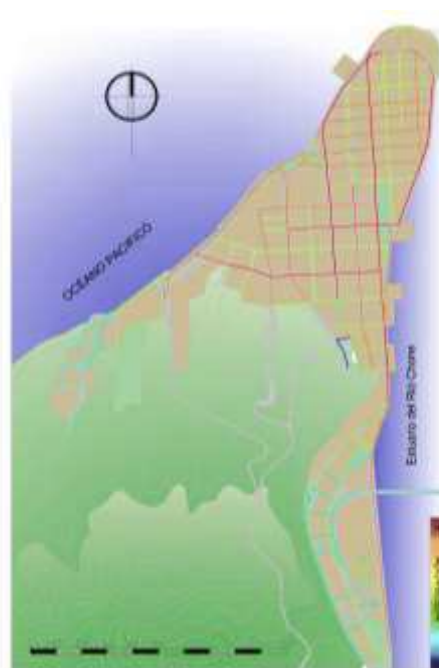
*Ilustración 3: Delimitación del área de estudio
Fuente: Investigador*

El objeto de estudio es notablemente la movilidad peatonal dentro del espacio público, el análisis se realizará mediante la aplicación del Space Syntax, donde considera que las vías de conectividad y mayor integración dentro de la zona central de Bahía de Caráquez, son las Calles Arenas y Antes, el Malecón Alberto Santos, el Malecón Ritti, y en las Avenidas, Montufar, Circunvalación y Cicilio Intriago.

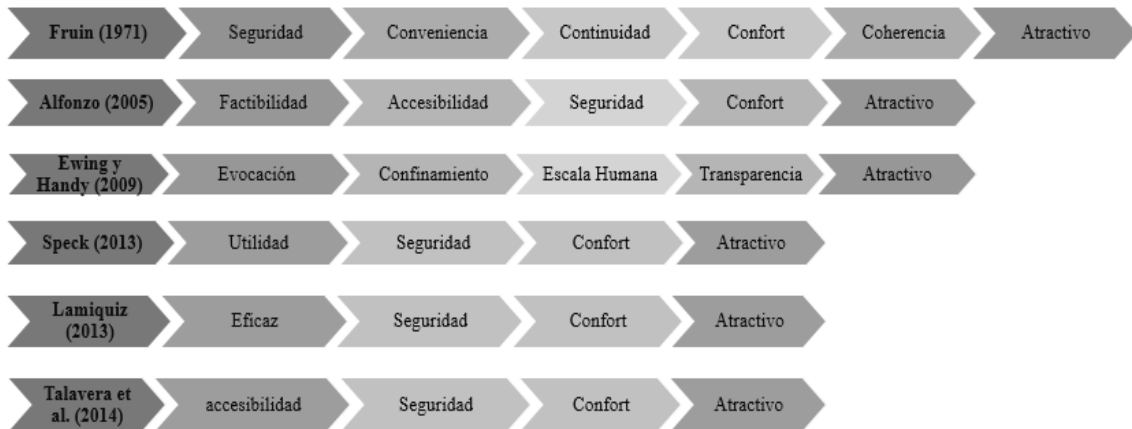
*Ilustración 4: Factores de la caminabilidad establecido a través del tiempo
Fuente: Adaptado de (Torres, 2015)*

Los factores que influyen en el entorno de la caminabilidad se concibieron de forma casual y aleatoria, son productos de la revisión literaria que han hecho varios autores como Talavera et. al (2014), Alfonso (2005), Lamiquiz (2013) que, a través de las referencias literarias encontradas, analizan la calidad peatonal en mayor o menor medida. En la figura N° 4 se puede observar en orden ascendente los principales elementos que se identificaron a través del tiempo como determinante de la caminabilidad.

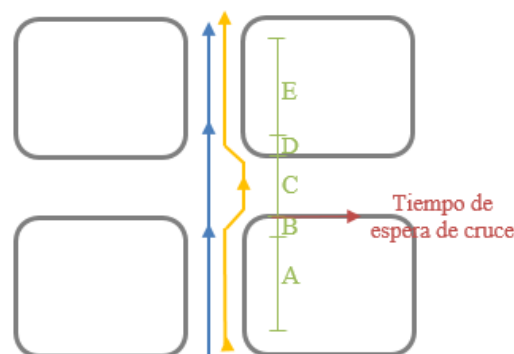
*Ilustración 6: Diferencia entre desplazamiento directo y real.
Fuente: Adoptado de Bermejo (2007)*

Los desplazamientos a pie son muy importantes ya que ayuda a la salud del ciudadano, a la parte económica, a que no dependa de ningún apartado que no sean los zapatos; para realizar un debido estudio se debe considerar los desplazamientos directo y los reales como se observan en la Figura N° 6. “Los Desplazamiento directos son aquellos en los que no existen impedimentos para desplazarse a una velocidad constante, sin cruce de calle caminando siempre en línea recta evitando los chaflanes; en los desplazamientos reales se toman en cuenta los cruces con o sin semáforos, así como los chaflanes y quiebres de todo tipo”. (Bermejo, 2007, pág. 34)

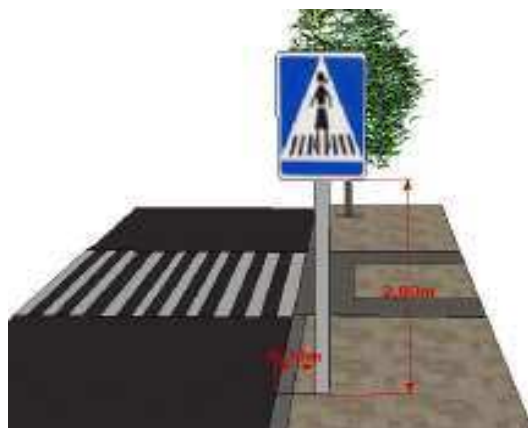
*Ilustración 10: Señalización peatonal.
Fuente: Adaptado de (Torres Sandra, 2012)*

“Las señalizaciones deberán considerarse a una altura de 2.10 m correspondiente del borde la acera como se muestra en la figura N°11. En caso de que no sea imposible ubicar la señalización dentro de la franja de mobiliario se localizará sobre la fachada de la edificación a una altura que sobre pase los 2.05 m perpendicular al muro.

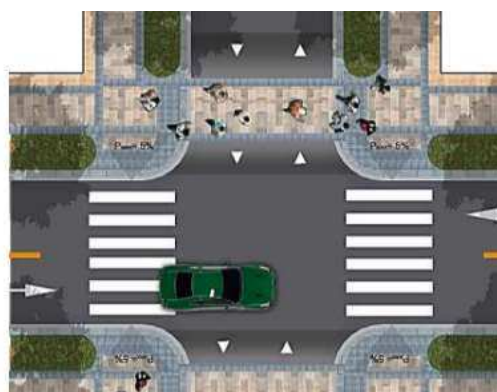
*Ilustración 11: Pasos cebras peatonales
Fuente: Adaptado de (Vásquez, 2016)*

Se analizará y evaluará la existencia y buena calidad de los pasos cebra, observando la pintura sobre la calzada y las señalizaciones verticales con 1 si se encuentran marcada y visible, con 0,5 si no se observa la existencia de la misma y la falta mantenimiento se valorará con 0.

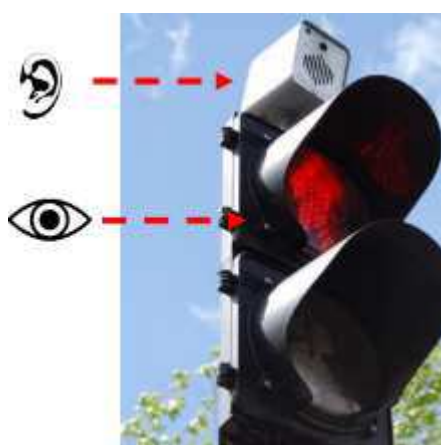
Ilustración 14: Semáforos Peatonales.

“Este dispositivo se utiliza cuando el volumen peatonal y vehicular es alto, estará acompañado de un paso cebra con la característica explicada anteriormente y con un dispositivo electrónico de señales sonoras que ayuda auditivamente al paso de personas invidentes o de baja visión, adultos mayores/ niños. Esta señal sonora tiene dos tipos de sonidos, uno con frecuencia rápida para calles principales y otro con frecuencia más lenta para el caso de las calles secundarias. Los semáforos para peatones se instalarán, a una altura entre 2.0 a 3.0 m para quedar a la vista del ciudadano”. (Torres Sandra, 2012).

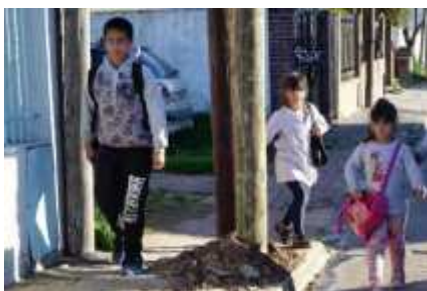
*Ilustración 20: Elementos fijos invadiendo el espacio peatonal
Fuente: Adaptado de (Torres Sandra, 2012)*

“Barreras u obstáculos fijos ubicados en las esquinas, en la acera o sobre el cruce peatonal, contaminando la movilidad en el área de espera: los postes de luz, las casetas telefónicas, señales verticales, botes de basuras, etc.” (Arq. Luz Viramontes, Guía de evaluación de cruces peatonales, 2015)

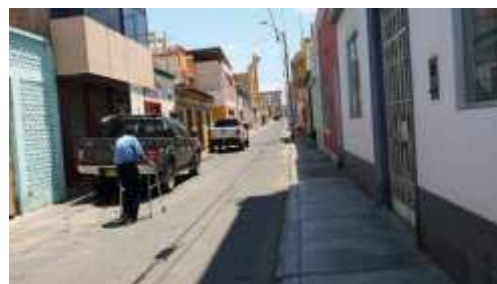
*Ilustración 21: Obstáculos móviles invadiendo el espacio peatonal
Fuente: Adapto de Google*

“Barreras u obstáculos móviles ubicados sobre la acera y en las esquinas sobre el cruce peatonal, impidiendo el desplazamiento del peatón en hora picos son considerados todos como puestos ambulantes, automóviles estacionados, etc.” (Arq. Luz Viramontes, Guía de evaluación de cruces peatonales, 2015)

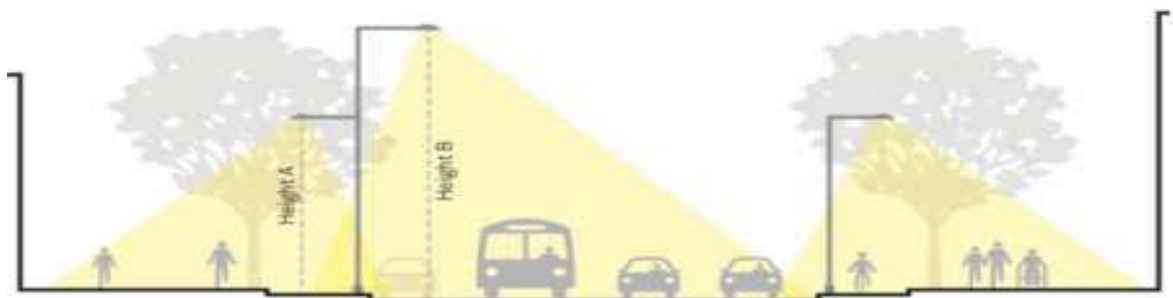
Ilustración 23: Iluminación nocturna peatonal y vehicular
Fuente: Adaptado de (Arq. Luz Viramontes, Guía de evaluación de cruces peatonales, 2015)

No obstante, la iluminación debe ser adecuada y dispuesta en lugares y a distancia que permita que todo el recorrido peatonal permanezca iluminado.

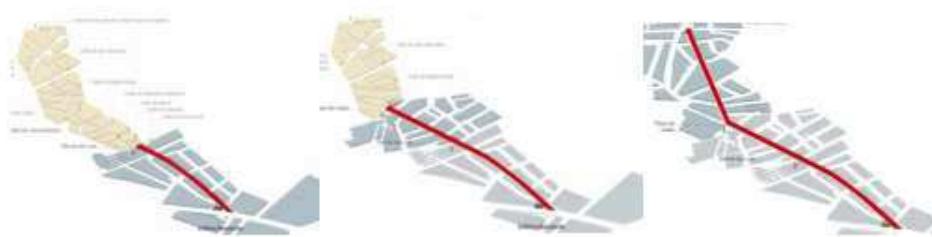
*Ilustración 30: Esquema de construcción de los tramos 1, 2 y 3
Fuente: Reportaje especial de la gran vía*

Este proyecto implementa una nueva configuración vial que libera los espacios actuales ocupados por vehículos y convertirlo en espacio peatonal, comercial, de ocio, accesible y caminable, dándole así un mayor uso y desarrollo del espacio público peatonal con carácter y cualidades urbanas, mediante tratamientos específicos más visibles, con vegetación, tratamientos gráficos e iluminación.

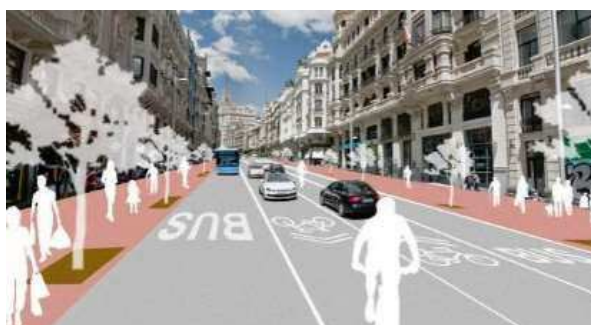
*Ilustración 31: Propuesta de diseño de la calzada
Fuente: Reportaje especial de la gran vía*

La implementación de árboles dentro de la zona peatonal reduciendo así la contaminación y la reducción de ruido, con la fomentación y activación de plaza dentro de Gran vía para el descanso y estancia del ciudadano.

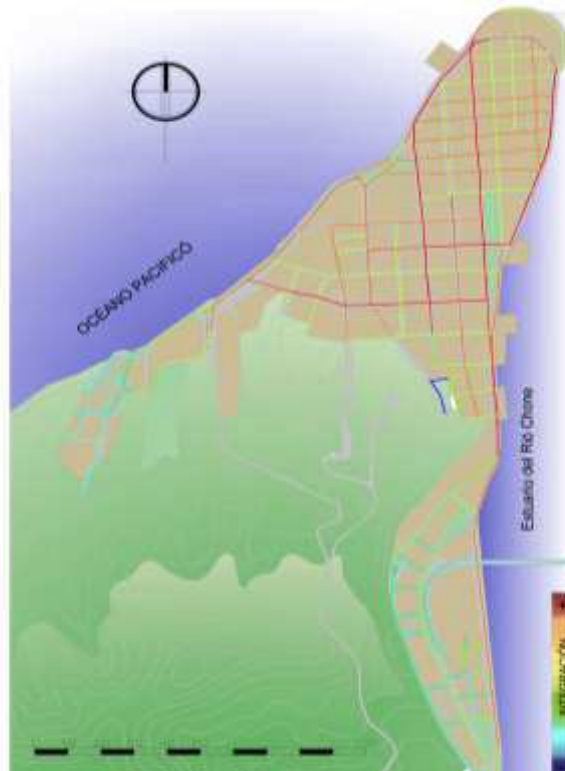
*Ilustración 32: Área donde se realizará el estudio de circulación peatonal
Fuente: Investigador.*

El área de estudio se enfocará en las vías principales resaltadas en la ilustración 32, que comprende de un sistema vial principal periférico que bordea la costa, en donde a su vez tendremos vías paralelas interceptadas por vías secundarias, donde encontramos varios factores incidentes en un crecimiento desordenado, fuera de una planificación que considere primordial al usuario, ya que a medida que se jerarquiza al vehículo, hemos perdido la importancia por la apropiación de estos espacios que sirven de esparcimiento a la ciudadanía en su andar diario.

Observamos a través de la exploración en sitio los diversos componentes que generan los conflictos diarios de movilidad, tales como un inadecuado dimensionamiento de las aceras para las diferentes zonas en relación al uso y ocupación del suelo, ya sea residenciales como comerciales, falta de mobiliario urbano y la respectiva arborización de las zonas a estudiar, entre otros indicadores que más adelante analizaremos puntualmente.

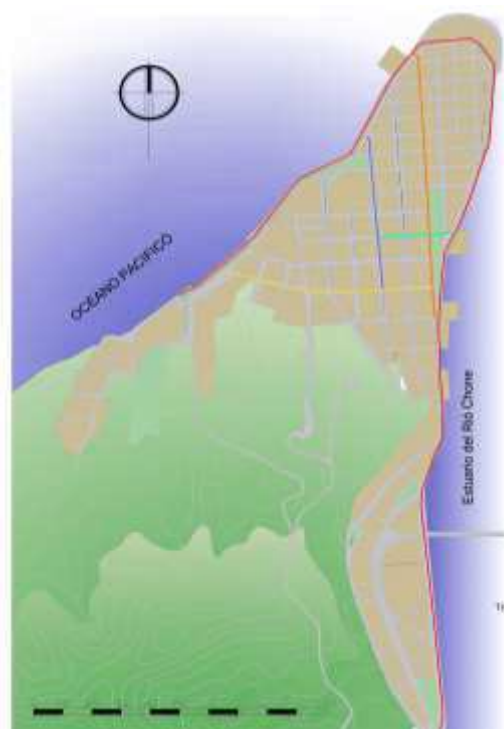
Ilustración 52: Mapa de área de estudio
Fuente: Investigador

Para el desarrollo de este indicador se analizará el tiempo de desplazamiento directo y real en cada una de las vías de estudio mediante cronometro (destinado para medir el tiempo de recorrido), y mediante fórmulas de tiempo, considerando las tablas de (Bermejo, 2007) donde indican las velocidades promedio a utilizar de los diferentes peatones según edad, sexo y el porcentaje de la pendiente. Este indicador nos ayudara a tener una consideración de los factores físicos tanto interno como externos, que inciden en la valoración distancia tiempo que presenta el peatón para trasladarse de un punto a otro.

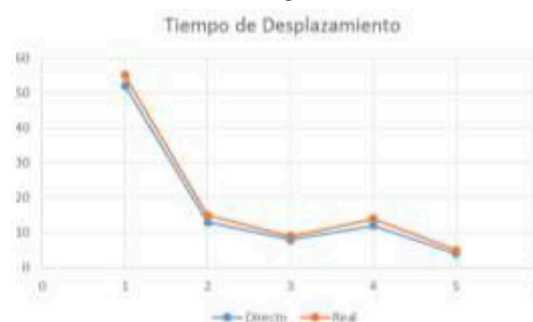
Ilustración 51: Grafico de tiempo de desplazamiento directo y real en Bahía
Fuente: Investigador

Tiempo de Desplazamiento	Vía 1 4114.97m	Vía 2 1008.80 m	Vía 3 579.18m	Vía 4 717.46m	Vía 5 263.52m
Directo	52 min	13 min	8 min	12 min	4 min
Real	55 min	15 min	9 min	14 min	5 min

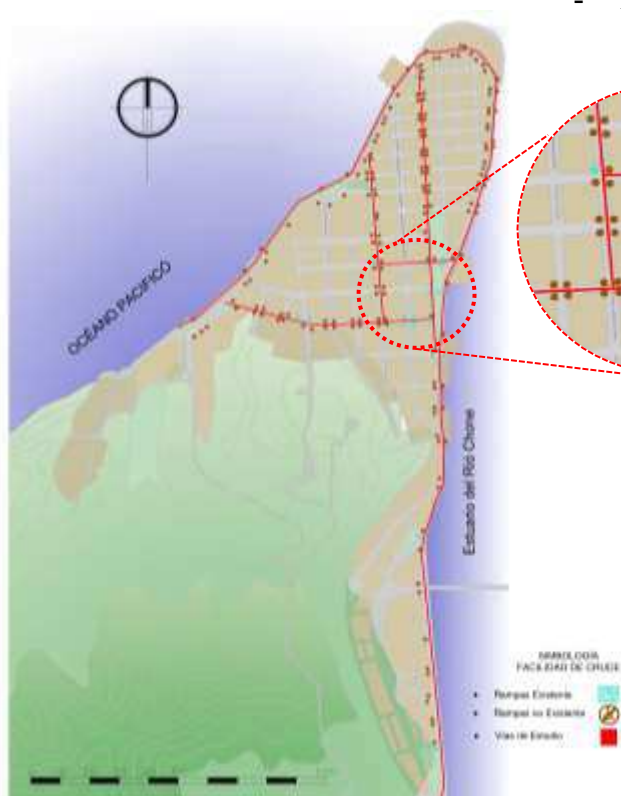
Ilustración 58: Mapa de rampas existente
Fuente: Investigador.

Para el desarrollo de este indicador se evaluará la existencia de rampas con un máximo de 6% de pendiente que ayuden al ciudadano a poder cruzar una vía de forma ergonómica y segura, creando vías con mayor accesibilidad hacia el usuario que presente algún tipo de discapacidad.

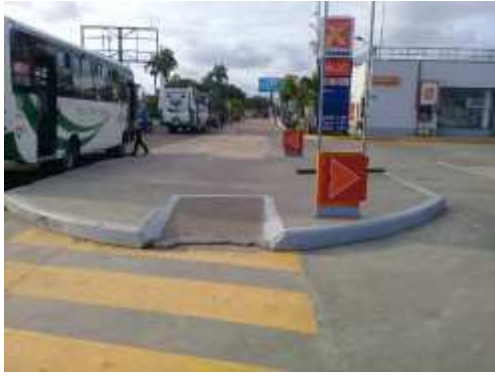
Ilustración 60: Rampa existente ubicada en la vía 1
Fuente: Investigador

Se pudo observar que, de las pocas rampas existentes, las mayorías se encuentran en mal estado sin mantenimiento, como se observan en las figuras n° 59 y 60.

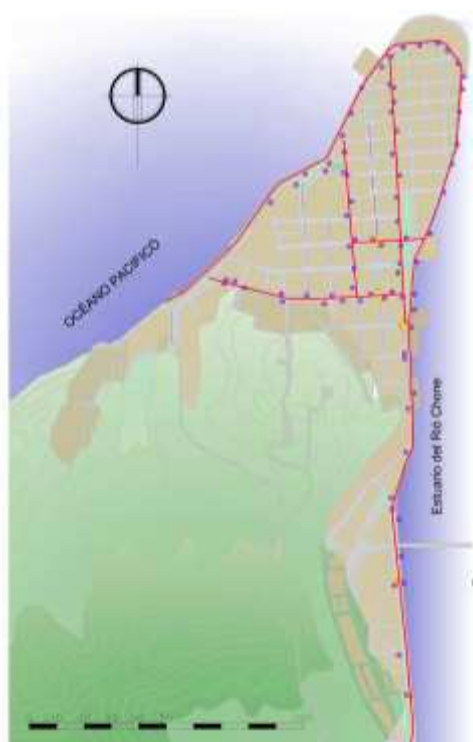
Ilustración 62: Plano de Señalética e infraestructura peatonal existente
Fuente: Investigador

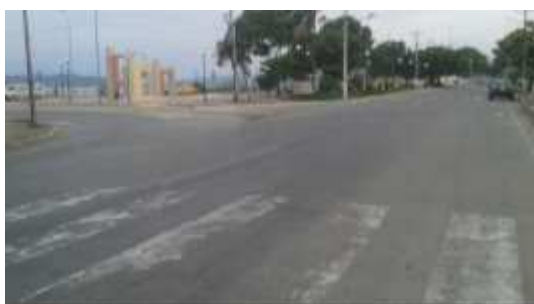
Ilustración 64: Paso cebra poco visible en la vía 1
Fuente: Investigador

En la vía 1 solo se pudo observar la existencia de pasos cebras y rayas de alto vehicular en diferentes puntos las vías de estudios, en un estado poco apreciable por falta de mantenimiento.

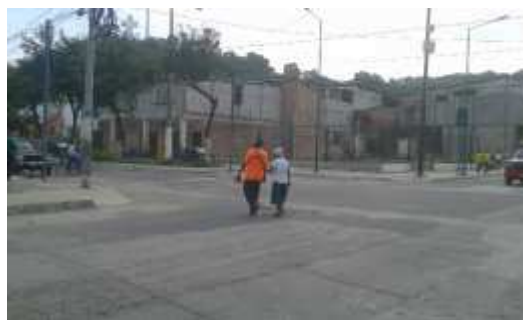
Ilustración 63: Inexistencia de señalización o infraestructura Vía 2
Fuente: Investigador

En la vía 2, a diferencia de la vía 1 también se pudo observar la presencia de 1 señalética vertical como la parada de bus, en relación a las 4 paradas que realiza el bus urbano en esta zona.

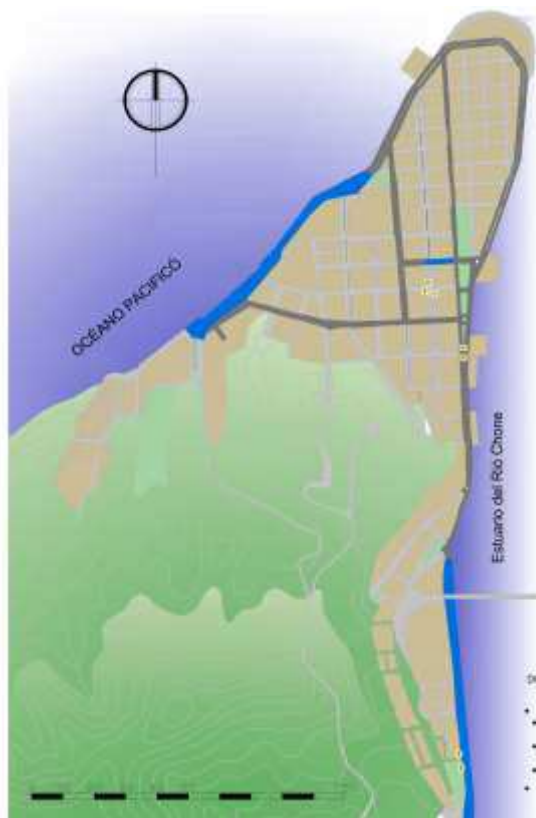
Ilustración 66: Mapa de Dispositivo de control de tránsito
Fuente: Investigador

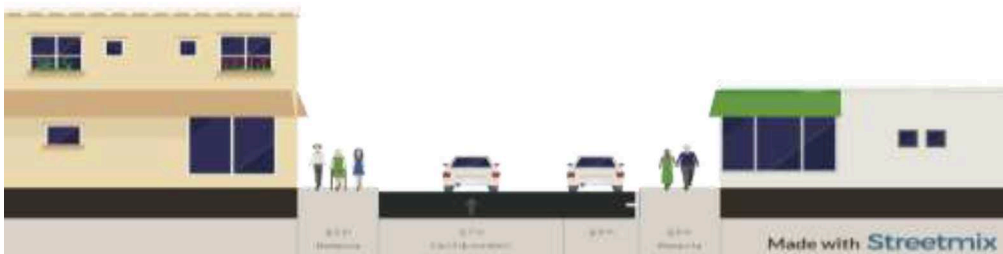
Ilustración 69: Sección vía 2 - Av. Cicilio Intriago
Fuente: Investigador - software de Streetmix

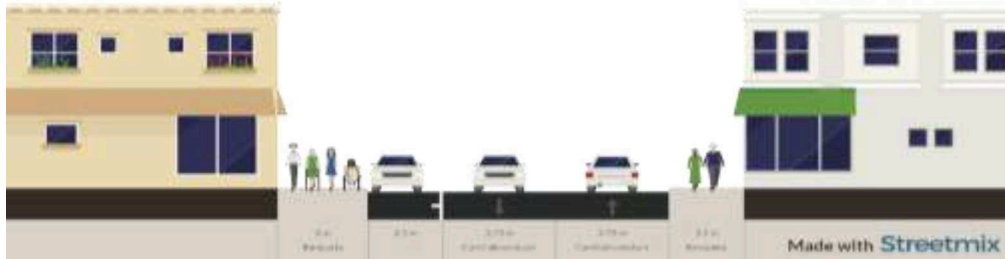
*Ilustración 71: Sección Vía 4 – Calle Antes
Fuente: Investigado - software de Streetmix r*

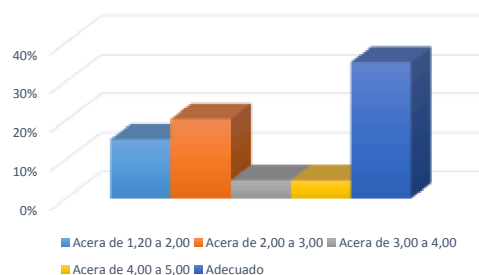
Ilustración 73: porcentaje de ancho de acera en relación a la valoración del indicador.
Fuente: Investigador

Aceras con ancho peatonal	Vía 1	Vía 2	Vía 3	Vía 4	Vía 5
De 1,20 a 2,00m	14	9	0	6	0
De 2,00 a 3,00m	10	13	6	7	3
De 5,00 a 4,00m	2	1	6	0	0
De 4,00 a 5,00m	2	0	1	3	3

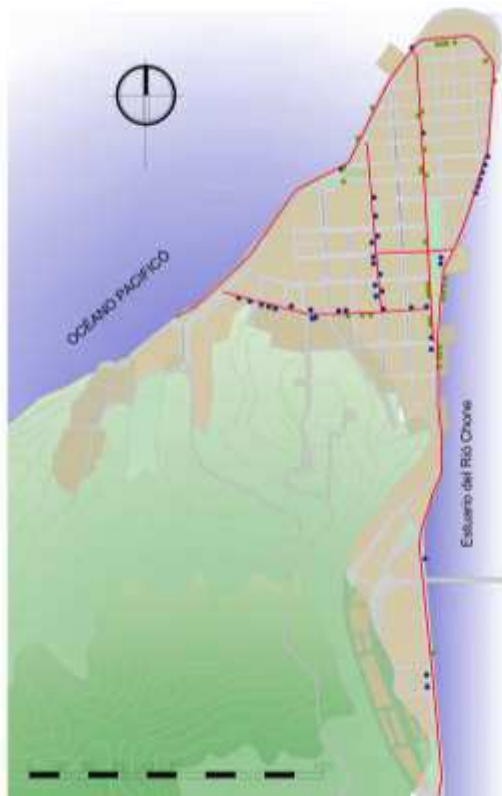
Ilustración 76: Mapa de Obstáculos Fijos y Móviles
Fuente: Investigador

Se analizará y evaluará la existencia de obstáculos fijos y móviles que impidan la libre circulación del peatón, ubicados dentro de la franja de circulación, Este indicador nos ayudará a identificar toda clase de barreras como postes, vehículos mal parqueados y vendedores informales que hagan mal uso del espacio público y que ocasionen riesgo al ciudadano al momento de desplazarse.

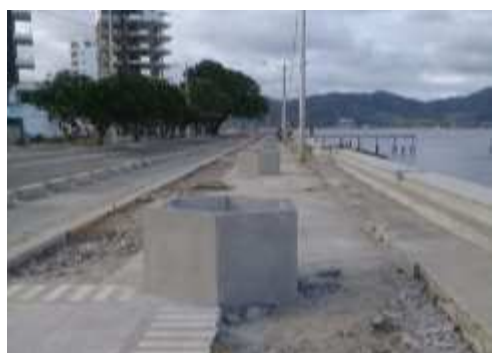
*Ilustración 78: Obstáculo fijo - mobiliario en vía 1
Fuentes: Investigador*

Se pudo observar el mal uso y ocupación de las aceras por parte de los vendedores formales e informales, que obstaculizan el paso del peatón en las vías 1, frente a la playa, y las vías 4 y 2 donde se concibe el comercio.

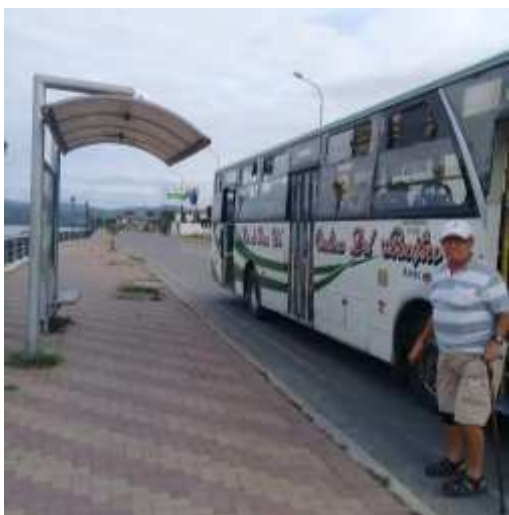
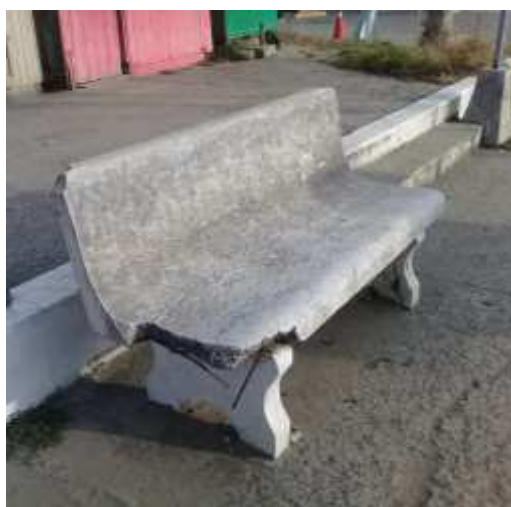
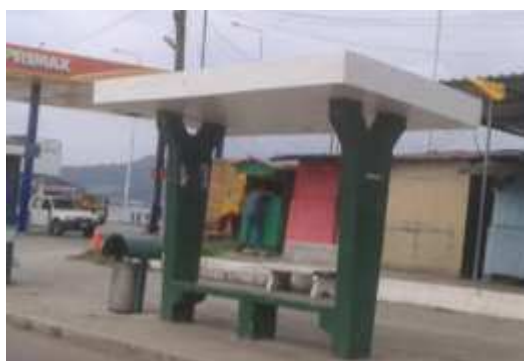
De acuerdo con el levantamiento de información, en la vía 1 cumple se observó ciertos mobiliarios que aportan al uso del ciudadano, sin embargo, sus condiciones no son las mejores, ya que son elementos incluidos hace muchos años, además de que se encuentran en

varios puntos alejados. En la vía 2, solo se observó una parada de bus en la parte sur del eje vial. En las vías 3, 4 y 5 no se encontró mobiliario que conforten el desplazamiento peatonal

De acuerdo con el análisis realizado no existe el mobiliario necesario en la mayor parte de las vías de estudio para que el recorrido sea agradable; de acuerdo al peso del indicador solo llegamos al 3% estando muy por debajo del indicador.

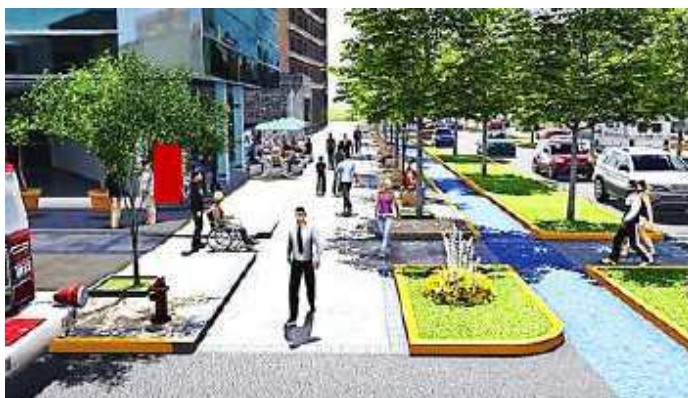
*Ilustración 87: Franja de borde, circulación, servicio, seguridad
Fuente: Adaptado de (Vásquez, 2016)*

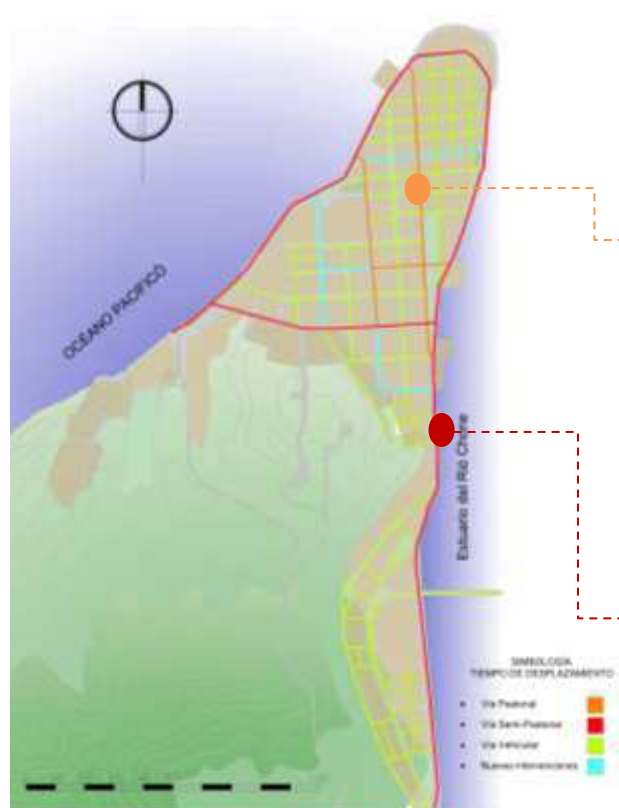
*Ilustración 88: Clasificación de Corredores peatonales y semi-peatonales
Fuente: Investigador*

Se consideran transformar las vías 2, 3 y 5 totalmente peatonales con áreas verdes longitudinales implementadas sobre las calles existentes conectadas con las vías 1 y 2 semi-peatonal atrayendo hacia el interior de la trama urbana, reactivando el centro de la parroquia.

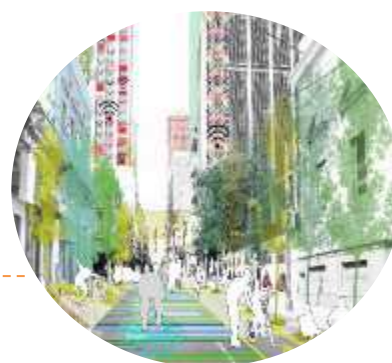
*Ilustración 90: Corredores Peatonales
Fuente: Adaptado del **Fuente especificada no válida.***

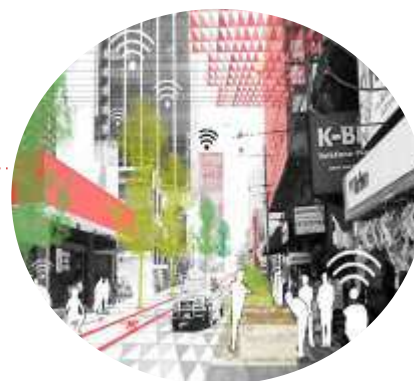
*Ilustración 89: Corredores Semi-peatonales
Fuente: Adaptado de **Fuente especificada no válida.***

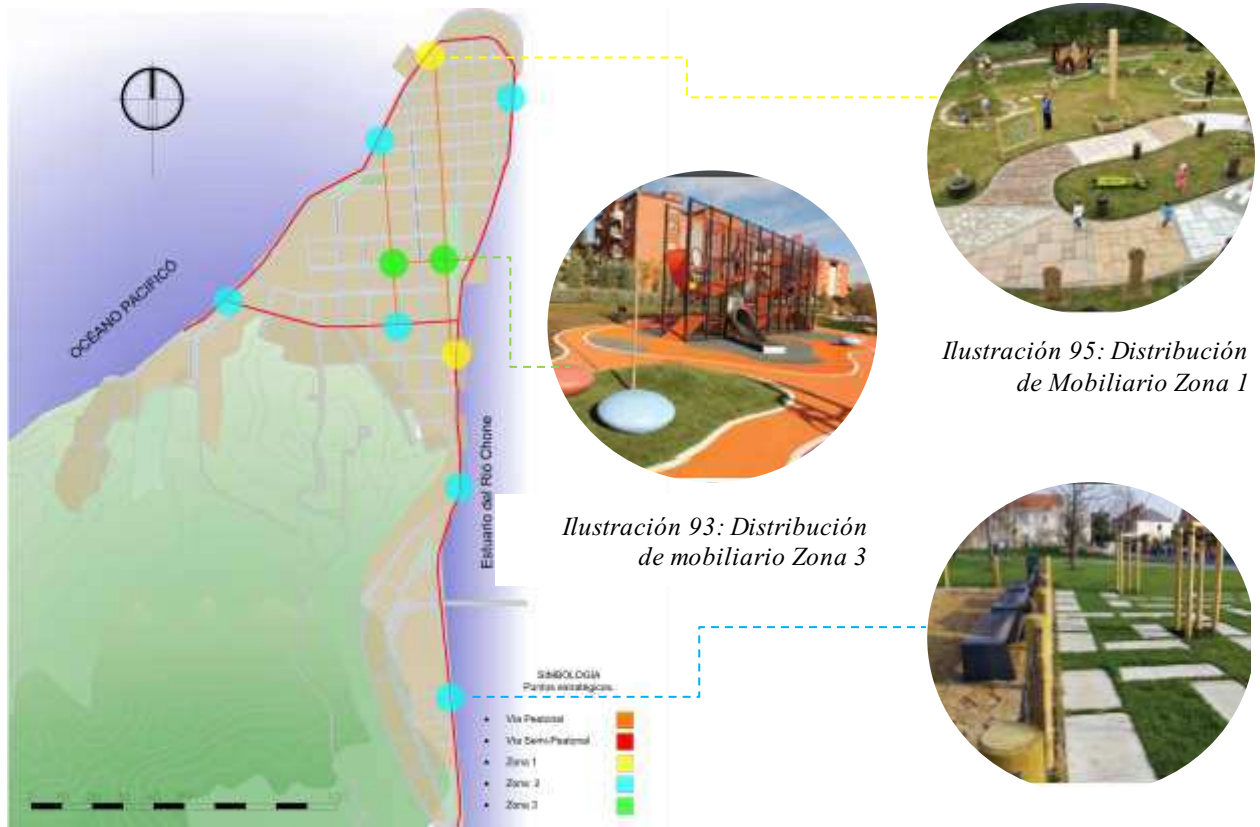
*Ilustración 92: Mapa puntos estratégicos por zona para distribución de mobiliarios.
Fuente: Investigador*

Según las características del entorno y las estrategias se realizar una distribución por zonas y su principal uso, generando seguridad y confianza al peatón.

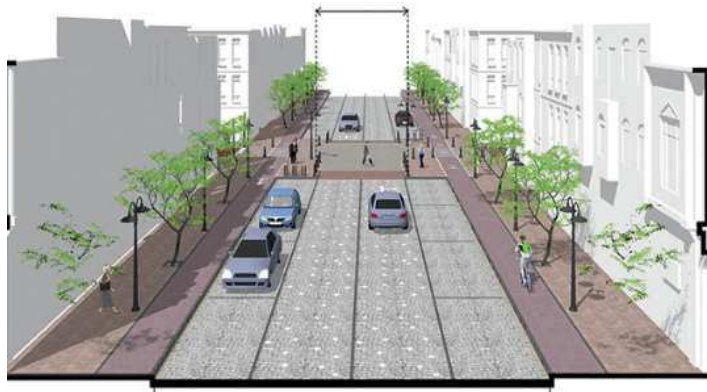
Ilustración 97: diferentes aspectos del ancho de la calzada.

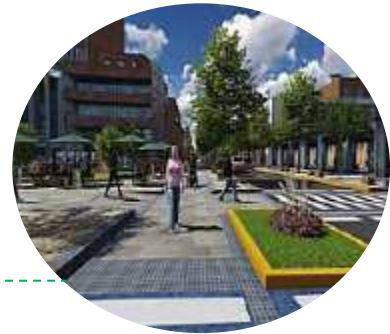
Ilustración 99: Cruces a niveles de acera

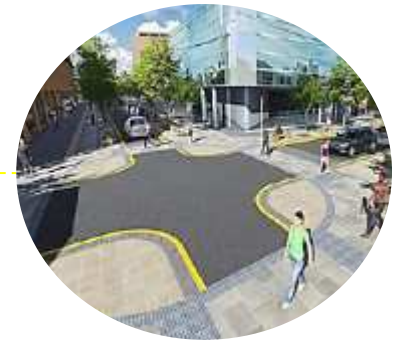
Ilustración 100; Intersecciones a niveles de aceras

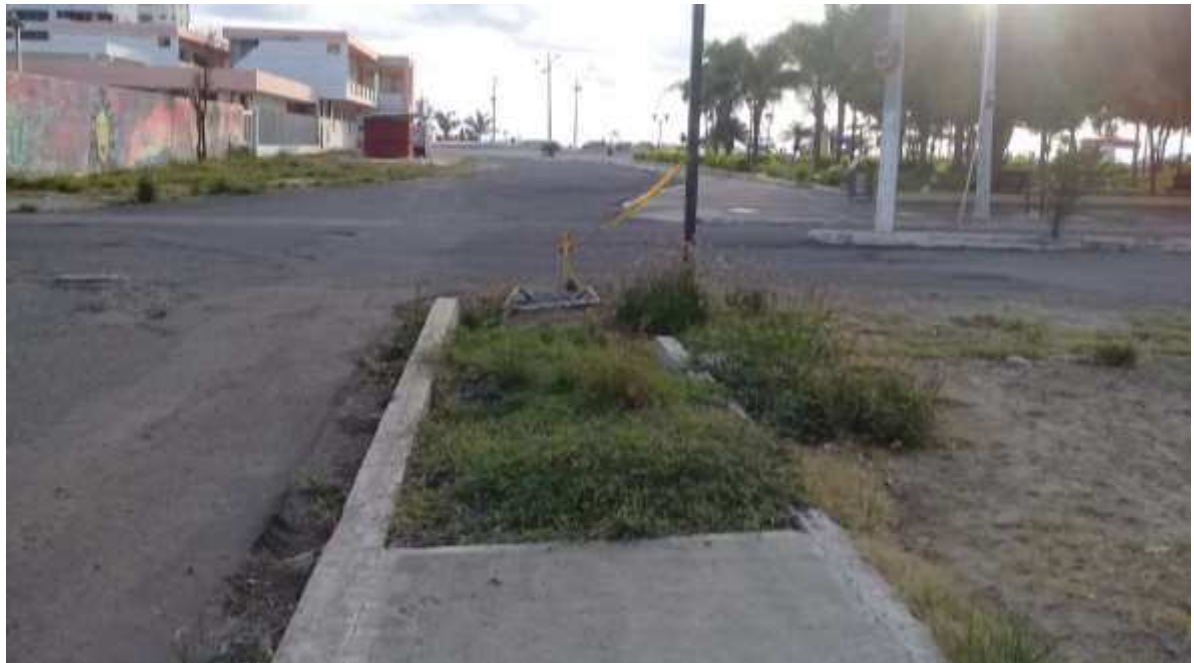
*Ilustración 106: Estado de las aceras – Av. Montufar
Fuente: Investigador*

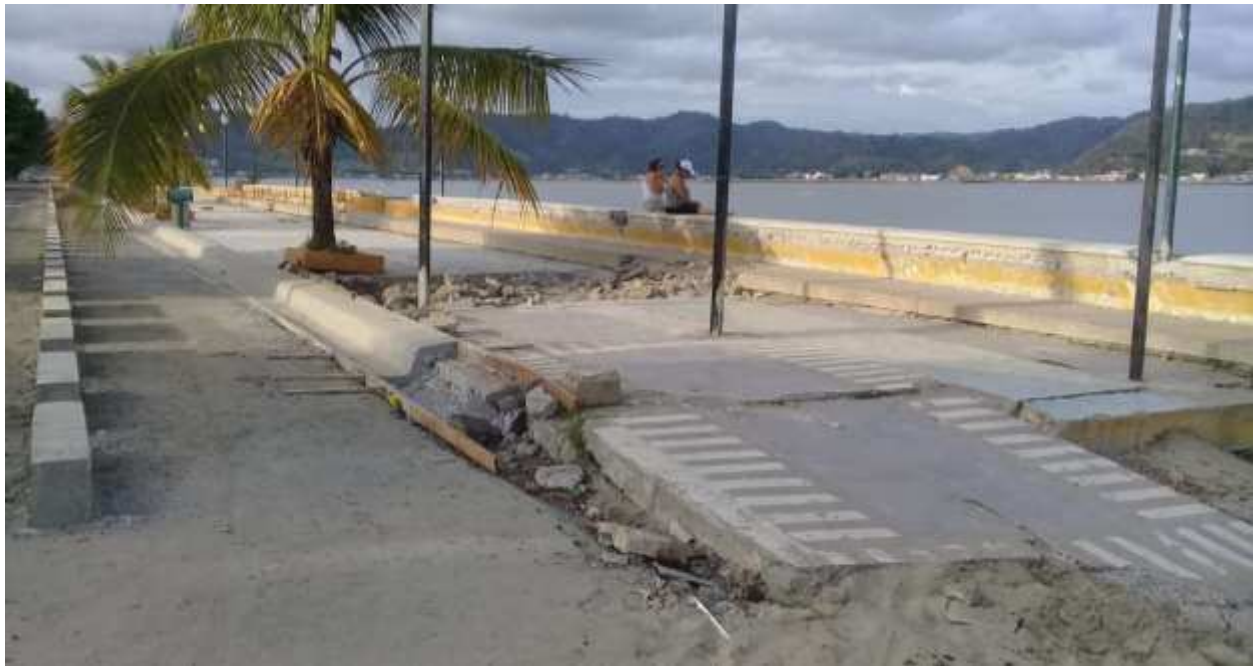
*Ilustración 107: Espacios peatonales inaccesibles – Malecón Alberto Santos
Fuente: Investigador*

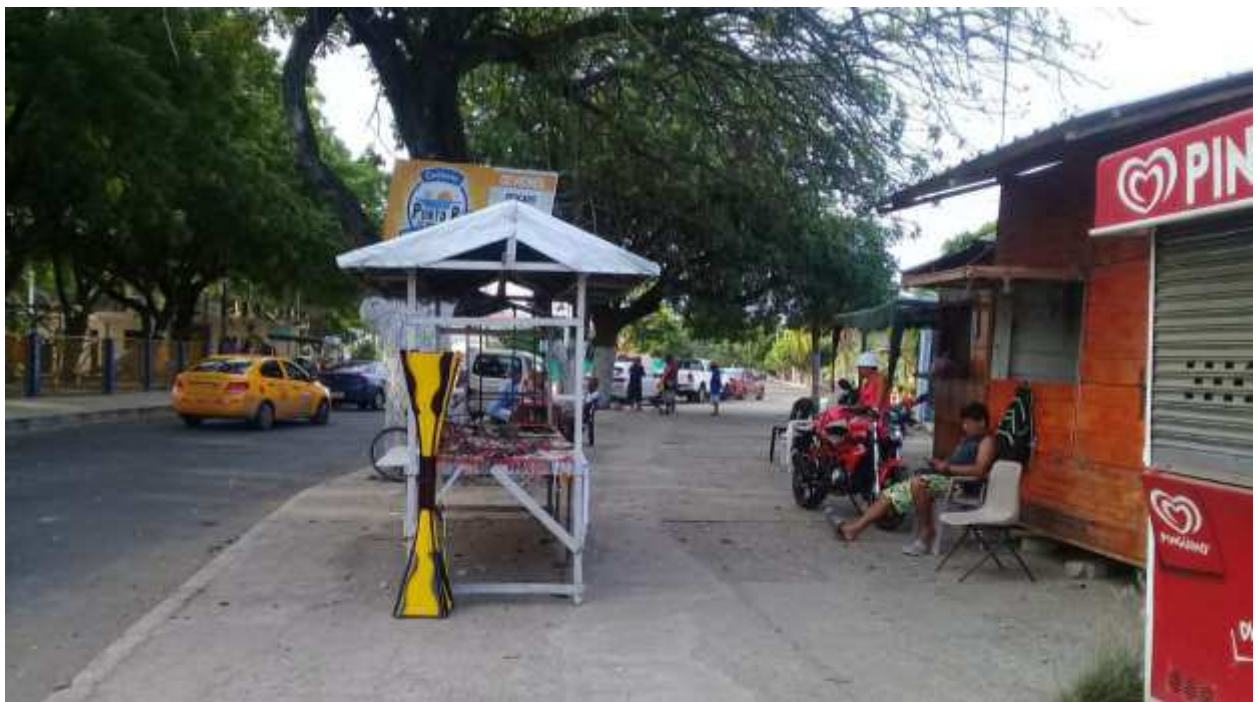
*Ilustración 108: Vendedores Informales – Malecón Alberto Santos
Fuente: Investigador*
