UNIVERSIDAD LAICA ELOY ALFARO DE MANABÍ.

ESCUELA DE INGENIERÍA CIVIL

TESIS DE GRADO

Análisis de vulnerabilidad del bloque 1 de la Unidad Educativa “Pedro Fermín Cevallos” del Cantón Manta, año 2014.

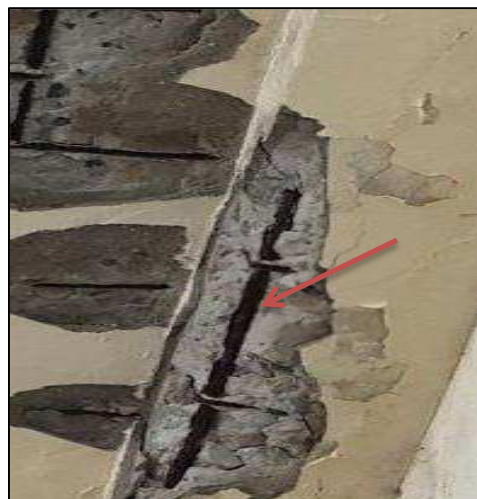
La resistencia del acero se dedujo observando la forma lisa de las varillas cuyo esfuerzo de fluencia no superiores a $f'y = 2800\text{Kg/cm}^2$, material típico utilizado en la época de construcción de la edificación.

Figura N° 2. Acero liso de la estructura
Fuente: Los Autores

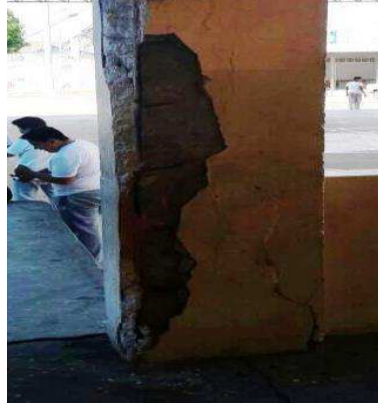
Debido a la época en que fue construida la escuela, posee poco refuerzo transversal y una de las fallas que se producen es por corte, esto se puede observar en la Figura N°10, los mismo que se presentan cada 15 cm de

Adicional a esto se observa que los refuerzos se encuentran desprotegidos de los factores ambientales, debilitándolos de manera considerable por efecto de corrosión y disminución de su área transversal, y en algunos casos el desprendimiento de los mismos.

Figura N° 10. Espaciamiento de refuerzo trasversal
Fuente: Los Autores

Para evitar estas fallas en zonas sísmicas, en los extremos de las columnas (en su unión con vigas u otros elementos estructurales) deberá colocarse un refuerzo transversal especial conformado por estribos laterales cerrados de confinamiento y ocasionalmente por grapas suplementarias adicionales a los estribos, si fueran necesarias, hasta una distancia de $1/6$ de su altura libre, el doble de la mayor dimensión de la sección transversal de la columna, o 50 cm, la que sea mayor. El primer estribo medido desde la cara de la viga (o el elemento transversal a la columna) debe estar ubicado a lo sumo a la mitad del espaciamiento del refuerzo transversal especial o a 5 cm, el que sea menor.

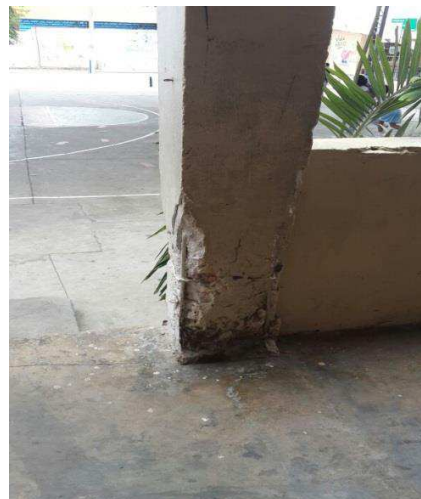
Figura N° 11. Falla por refuerzos de corte
Fuente: Los Autores

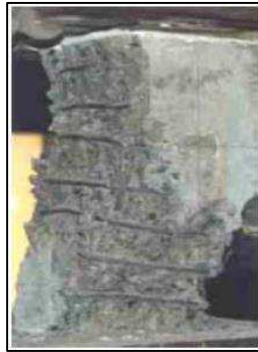
Figura N° 13. Falla por refuerzo transversal experimental
Fuente: ACI 318

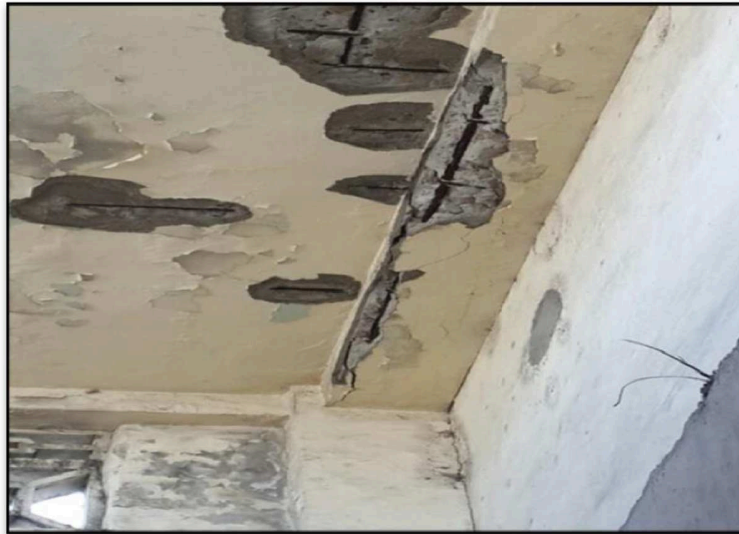
Como otro daño que se presenta en la estructura, se encuentra el desprendimiento del recubrimiento del hormigón armada tanto de vigas como de losas

Figura N° 14. Falla por desprendimiento del hormigón
Fuente: Los Autores

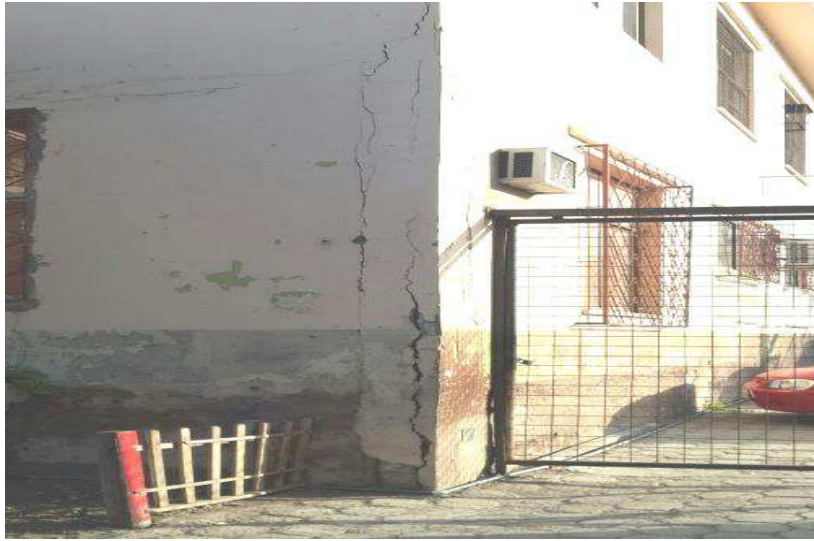
Figura N° 15. Falla por desprendimiento del hormigón
Fuente: Los Autores

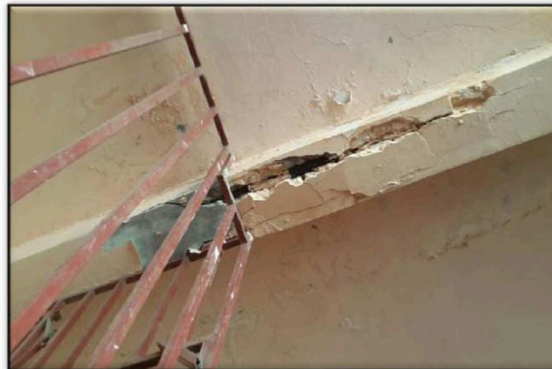
Figura N° 17. Fisuras Longitudinales
Fuente: Los Autores

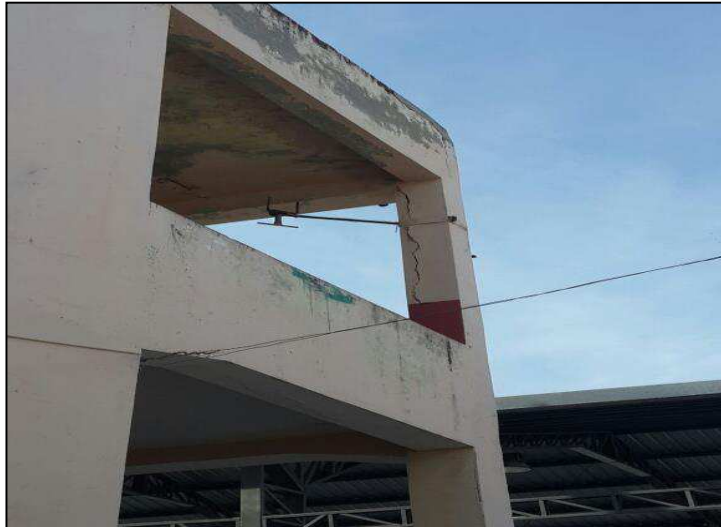
Figura N° 18. Fisuras Longitudinales
Fuente: Los Autores

En la edificación se determinaron que existen alrededor de decenas de fisuras considerables mayores a 3 mm, las mismas que de acuerdo a la metodología Raingger(2008) , son las que exponen en un grado de alta vulnerabilidad, siendo estos indicadores que deben mejorar en la institución educativa.

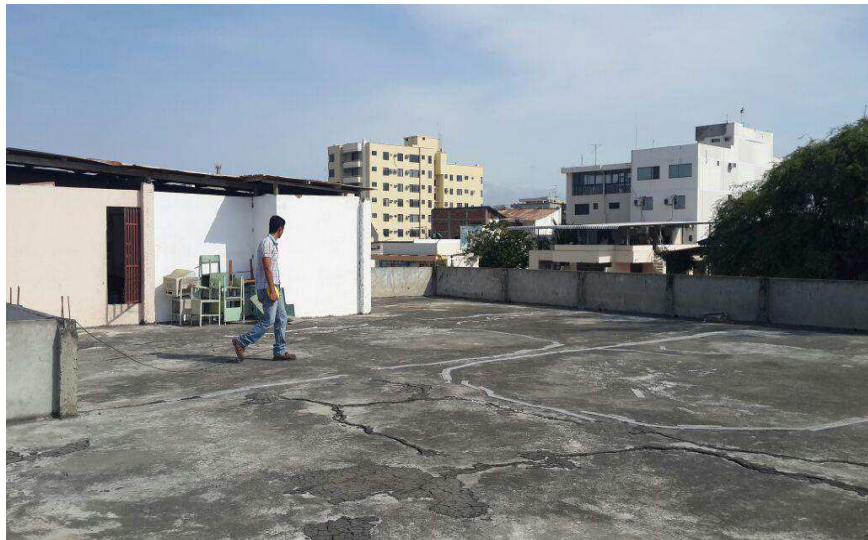
Figura N° 19. Fisuras de losa – causa de pandeo
Fuente: Los Autores

Se puede observar en la Figura N°19 las fisuras de la losa del último nivel, la misma que se encuentra en un porcentaje elevado. Adicional se encuentra material extra, el mismo que ha sido utilizado para la “curación” de la losa. Este tipo de técnica de curado produce que el peso de la losa incremento su valor, sobrepasando los valores de diseño provocando entre otras cosas el pandeo de la losa y desprendimiento de enlucidos.

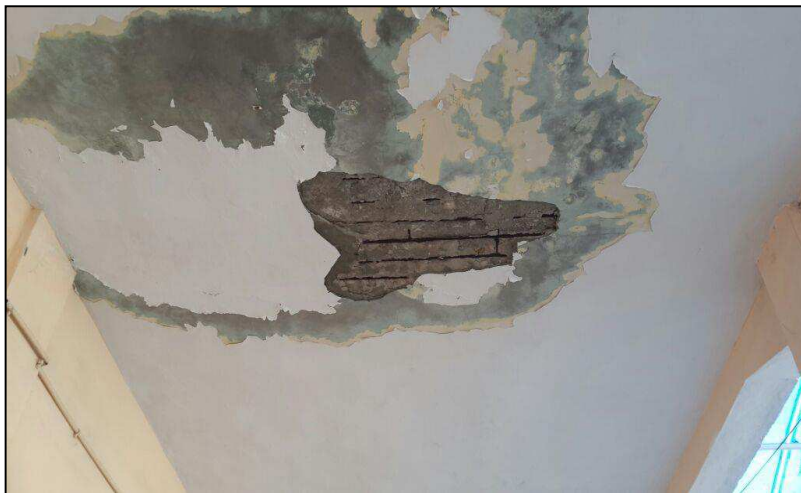
Por el ambiente de la ciudad de Manta que tiene un alto grado de salinidad, se presume la afectación de los hierros y el deterioro de los mismos, poniendo en un estado de baja ductilidad del elemento losa, convirtiéndolo en frágil a falla por corte.

Figura N° 20. Pandeo de la losa y exposición de refuerzos
Fuente: Los Autores

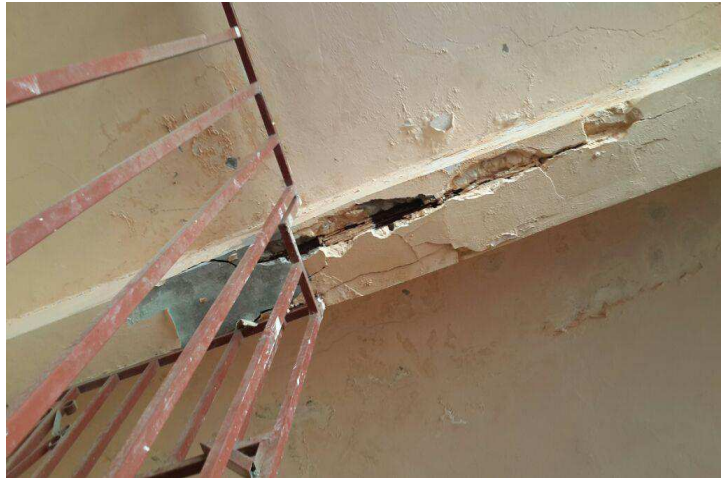
Por la fórmula propuesta por Aguiar (2007), se ha obtenido una vulnerabilidad alta, es decir, que a la ocurrencia de un sismo como se estipula en la norma, el edificio presentara grietas mayores a 2mm y lo preocupante es la fluencia del acero, y el efecto a corte por la falta de refuerzos transversales; como consta en la siguiente imagen de la estructura en estudio.

Figura N° 22. Grietas presentes en la estructura
Fuente: Los Autores

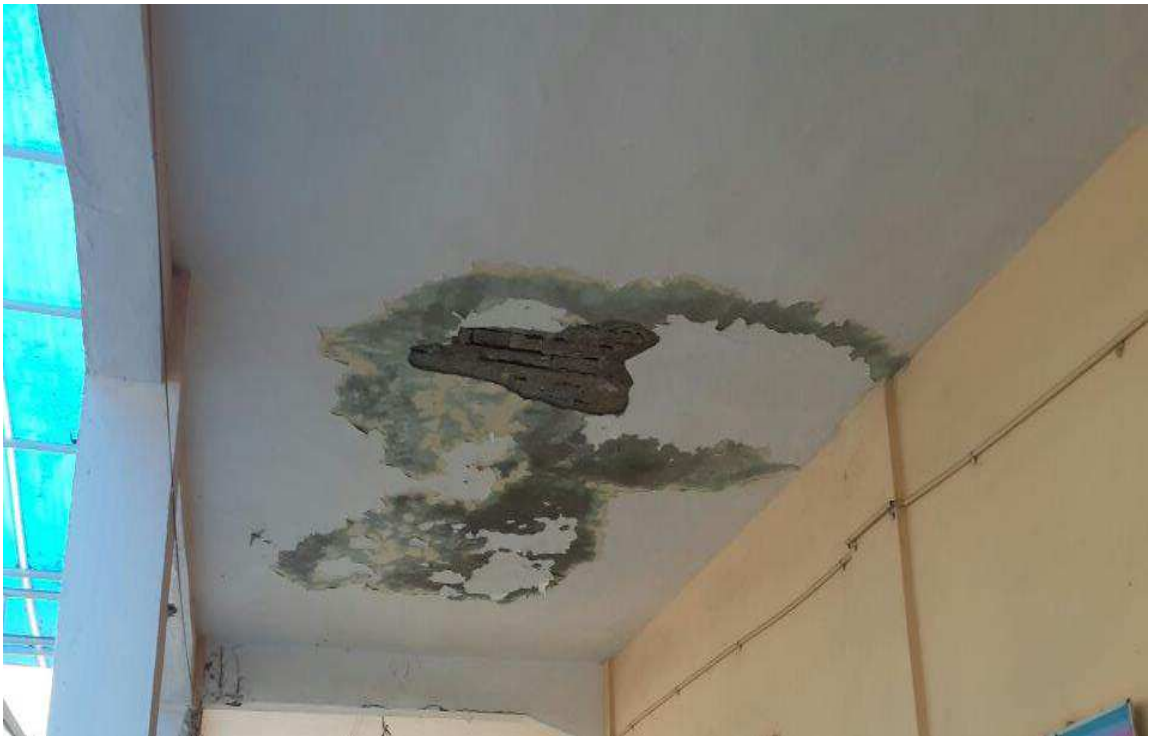
Figura 26: Se observa la estructura de la loza, es evidente el hierro en la estructura.
