CARRERA DE ARQUITECTURA

TRABAJO DE TITULACIÓN MODALIDAD

PROYECTO INTEGRADOR

ANÁLISIS DE HABITABILIDAD EN VIVIENDAS DE INTERÉS PATRIMONIAL DEL
CENTRO POBLADO DE LA PARROQUIA RURAL DE NAMBACOLA, CANTÓN
GONZANAMÁ, PROVINCIA DE LOJA Y PROPUESTA DE INTERVENCIÓN Y
RECUPERACIÓN DE LA IMAGEN URBANA.

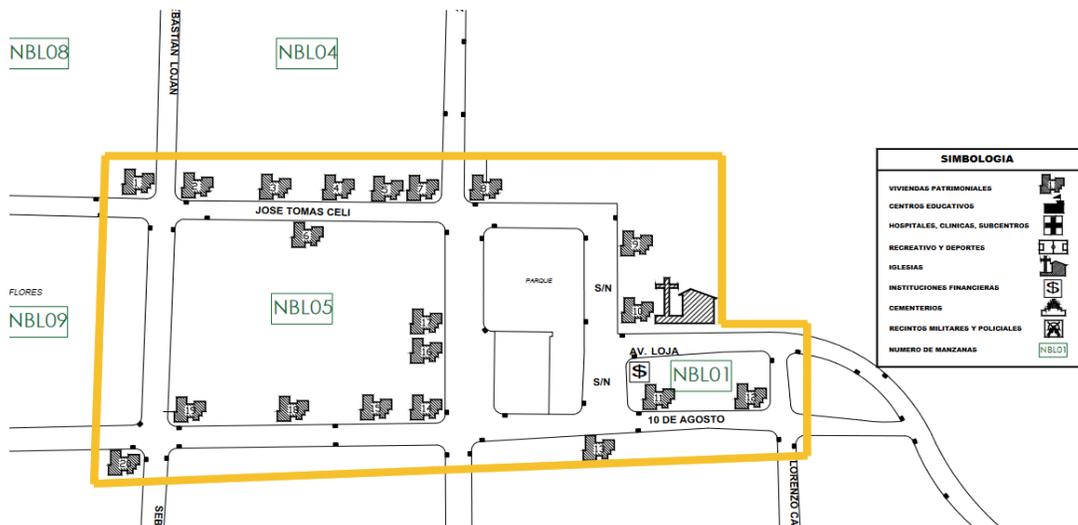
Descripción gráfica del perímetro y ubicación de las viviendas de interés patrimonial.

Nota: El gráfico representa las viviendas de interés patrimonial, el perímetro de estudio y su disposición en las manzanas. Fuente: propia de los autores.

1.1.3.1. Delimitación Espacial: Este análisis se realizará en la parroquia rural Nambacola ubicada al noroeste del cantón Gonzanamá en la provincia de Loja, en donde se intervendrá en 20 viviendas de interés patrimonial que forman un polígono de 0.02 km² (20 000 m²) aproximadamente. (ver figura 1)

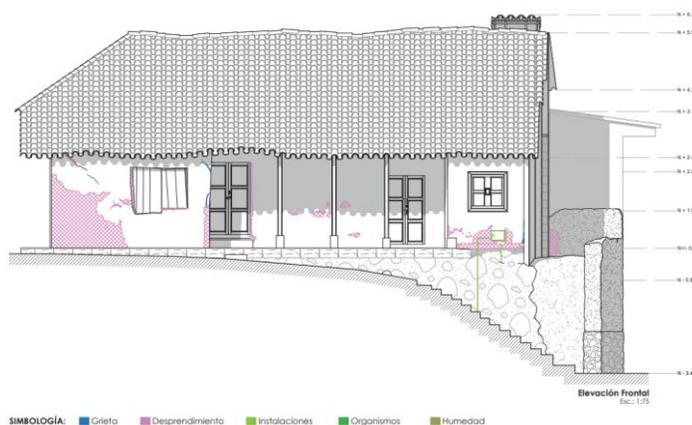
Figura 6
Elevación Frontal de la casa Alfonso María

Nota: La imagen en AutoCAD simboliza la vista frontal de la vivienda.

En este caso la figura 5 muestra la fachada frontal, donde se puede observar las diferentes patologías predominantes que posee la vivienda, la cual nos da información importante sobre la relación que tiene el inmueble con su entorno, ya que por su ubicación se encuentra en una topografía elevada diferente a las demás construcciones adyacentes. En cambio, en la figura 6, se puede apreciar la materialidad que la compone en la fachada lateral derecha, se puede evidenciar mayor deterioro en el desprendimiento de su pared, siendo la más afectada la parte superior como podemos ver en la imagen.

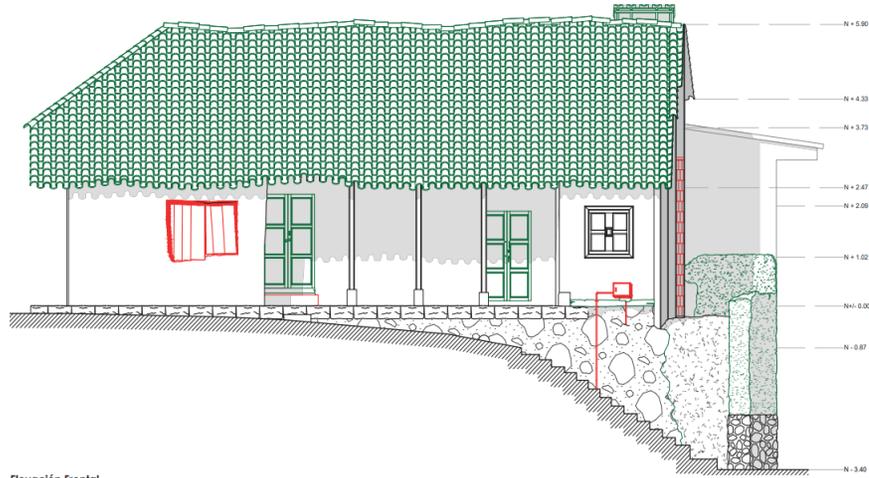
Figura 8
Elevación frontal – elementos de la casa Alfonso María.

Elevación Frontal
Esc.: 1/75

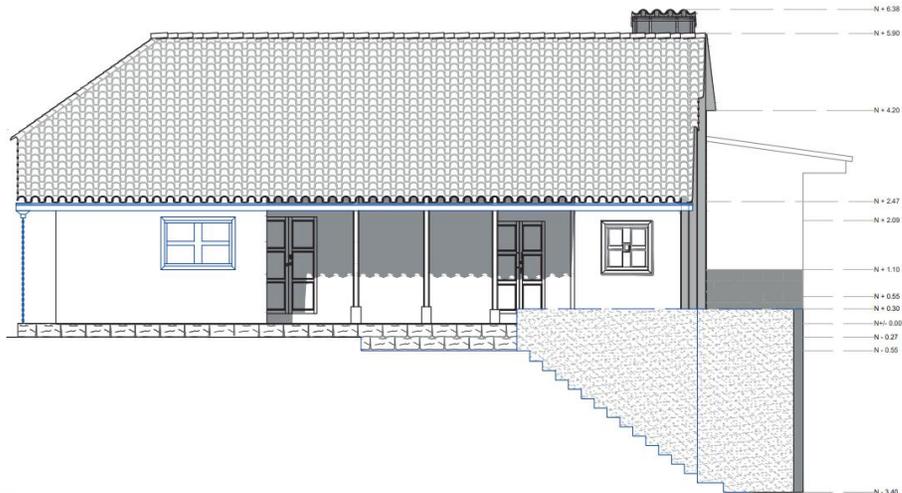
Figura 9
Propuesta de elevación frontal de la casa Alfonso María.

Elevación Frontal
Esc.: 1/75

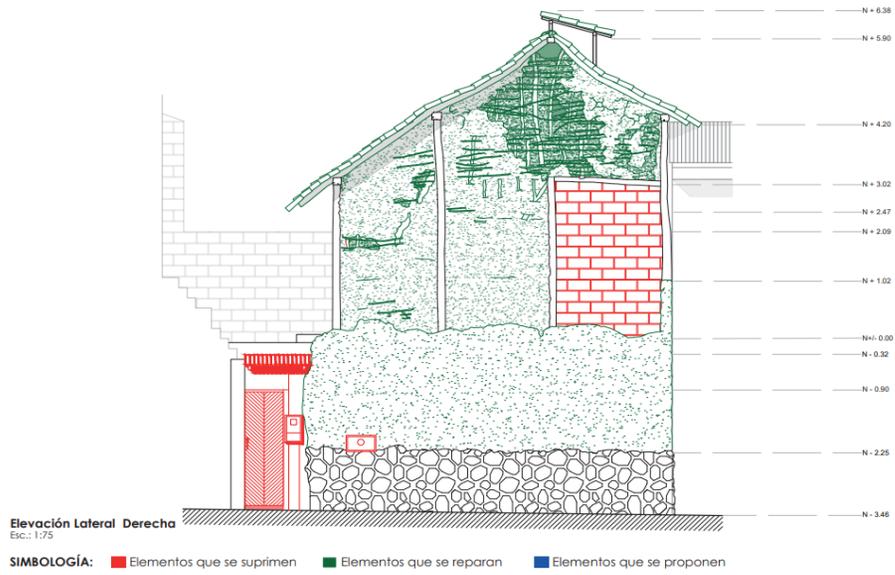
Figura 10
Elevación lateral derecha – elementos de la casa Alfonso María.

Nota: La imagen representa los elementos que serán reparados y otros suprimidos

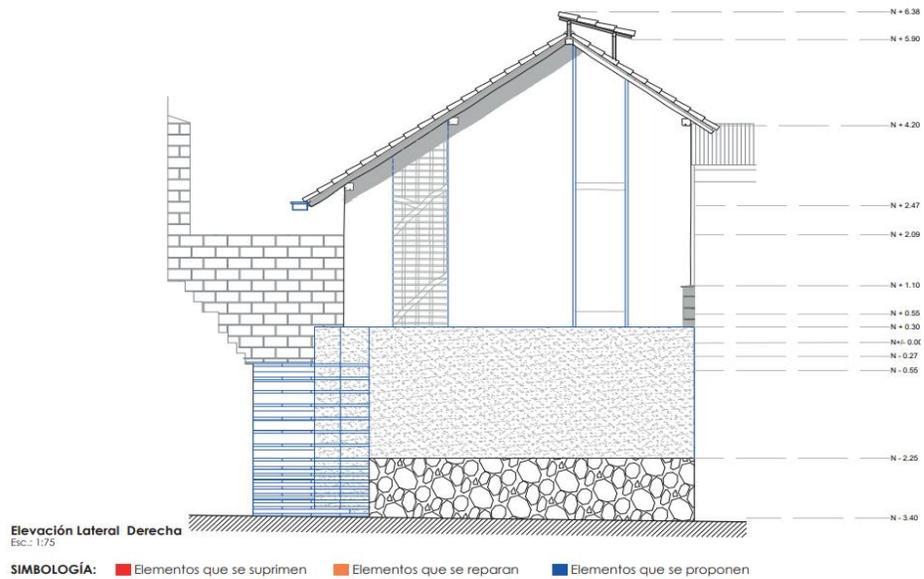
Figura 11
Propuesta de elevación lateral derecha de la casa Alfonso María.

Nota: la imagen representa la propuesta de la vivienda

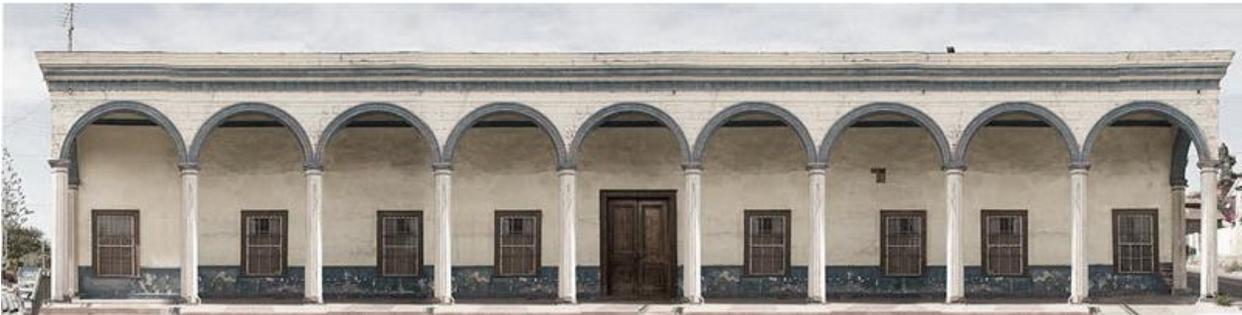
Elevación Frontal del edificio Los Portales

Nota: La imagen representa la fachada principal

El edificio se basa mayormente en tabiques de pino de Oregón, con techos de adobe, estuco y tejas. El edificio es de estilo neoclásico y se distribuye en torno a un patio central rodeado de corredores con columnas octogonales. Las habitaciones rodean el patio y abren puertas al patio, mientras que las ventanas miran hacia el exterior del edificio. Su fachada principal da a la plaza, lo que apela a su intención de conexión pública, por lo que esta toma la

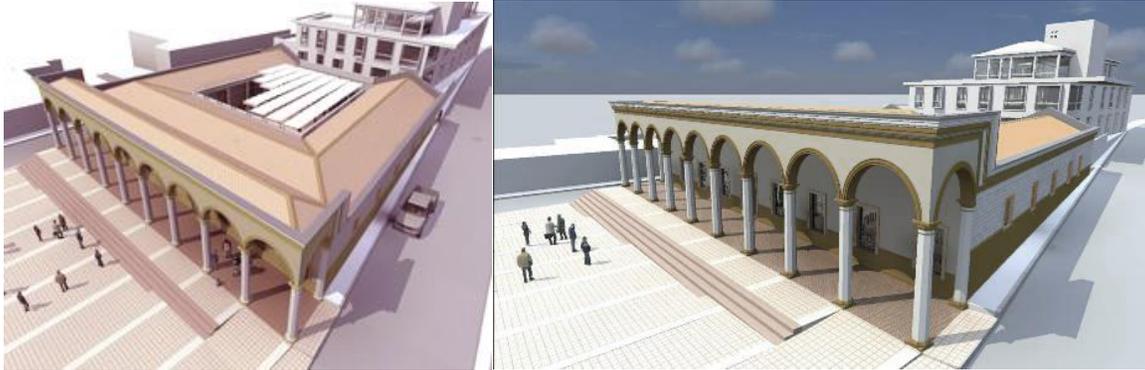
Figura 15
Elevaciones aéreas del edificio de Los Portales

Nota: Las imágenes representan perspectivas de la propuesta de reconstrucción

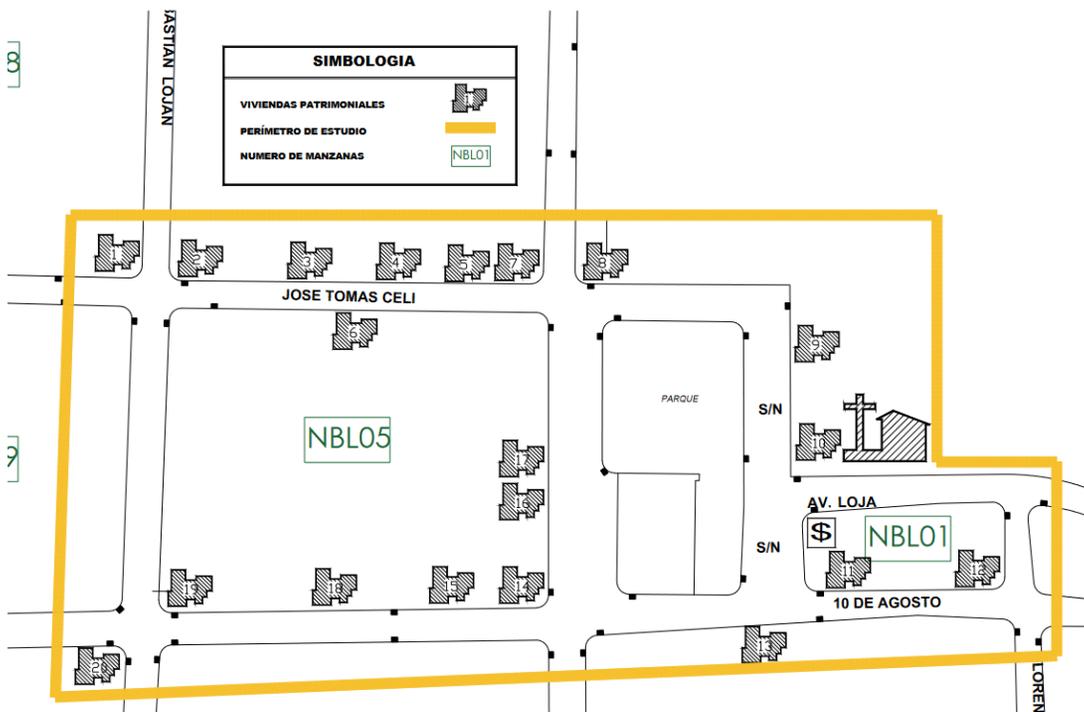
Ubicación de las viviendas de interés patrimonial en la parroquia rural Nambacola

Nota: Plano de ubicación de las viviendas de interés patrimonial a incidir. Fuente: propia

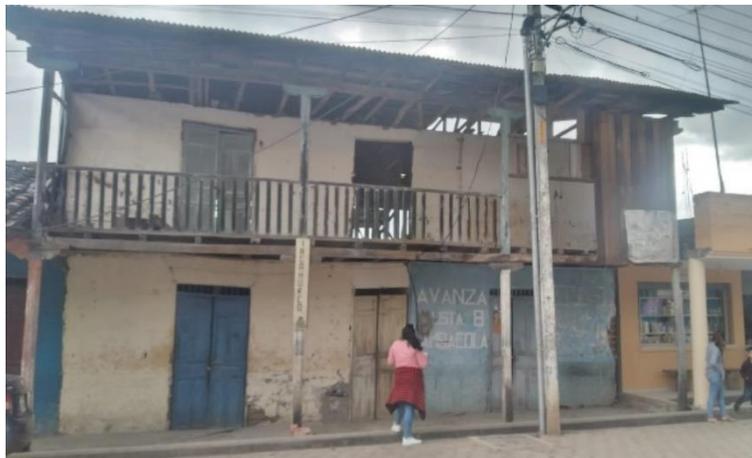
Nota 6: Análisis patológico en la vivienda del Sra. Verónica Villavicencio.

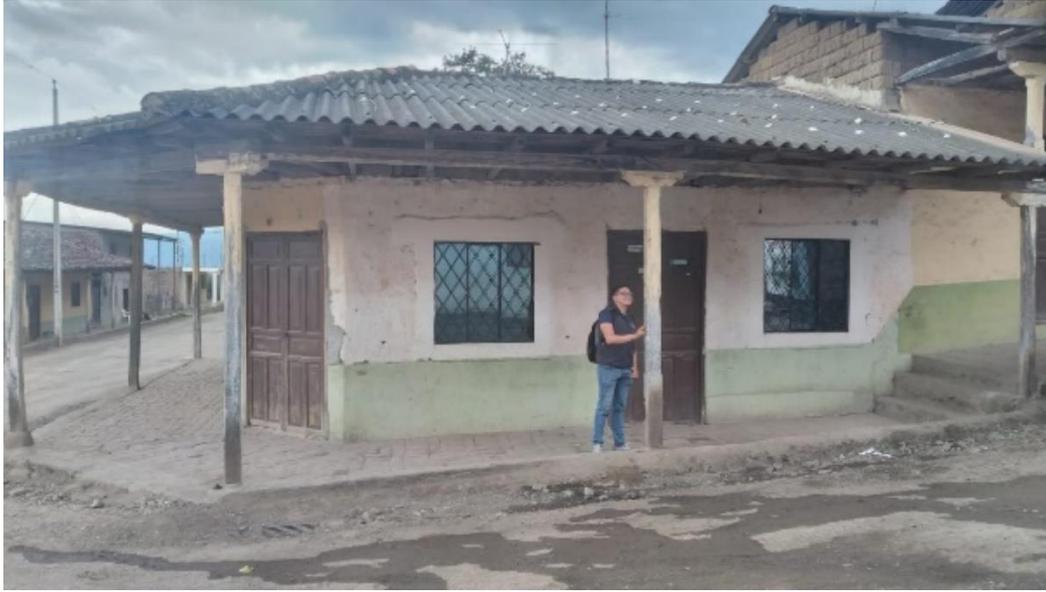
Nota 7: Análisis patológico en la vivienda del Sra. Linda Arias.
