TRABAJO DE TITULACIÓN MODALIDAD

PROYECTO DE INVESTIGACIÓN

ANÁLISIS BIOCLIMÁTICO DE LOS EDIFICIOS PÚBLICOS EN MANTA:
EDIFICIO DE LA EPAM Y AUTORIDAD PORTUARIA.

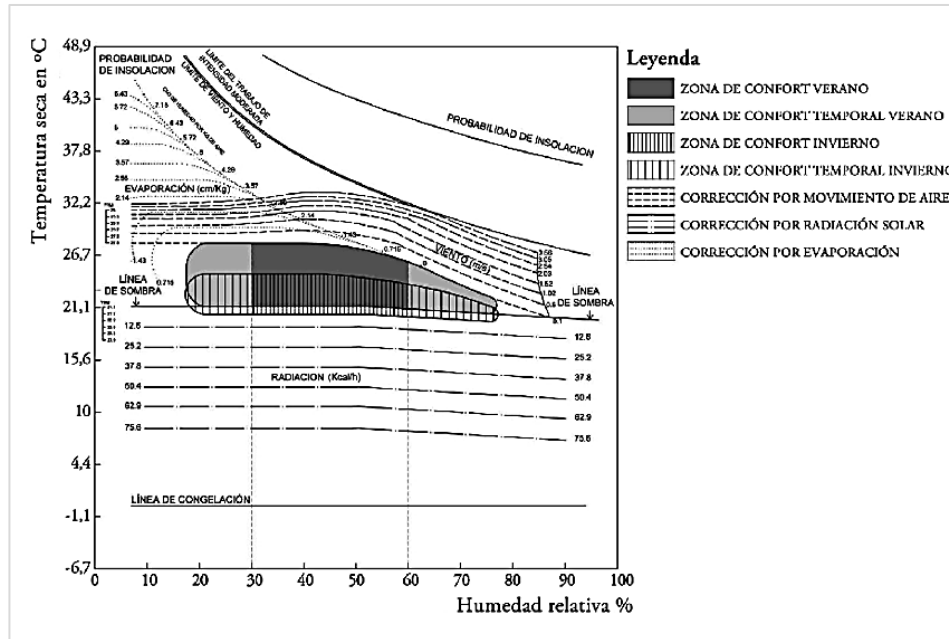
Gráfica de Olgyay aplicada para la ciudad de Miami, Florida

Nota. Las curvas de temperatura diaria tienen una clara tendencia horizontal. La distribución de la temperatura anual está comprendida entre dos límites muy cercanos, así como la humedad. Tomado de Arquitectura y clima (Olgyay V., 1963)

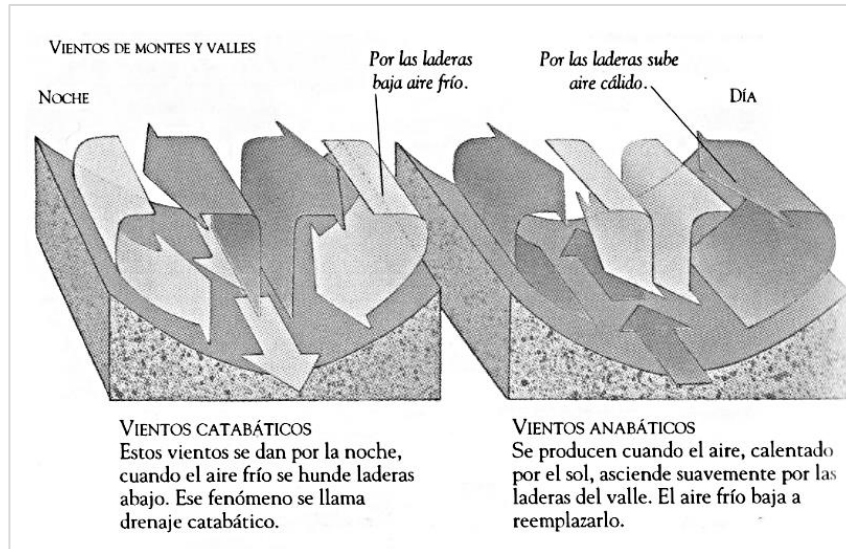
Comportamiento del aire durante la noche y durante el día en montes y vales.

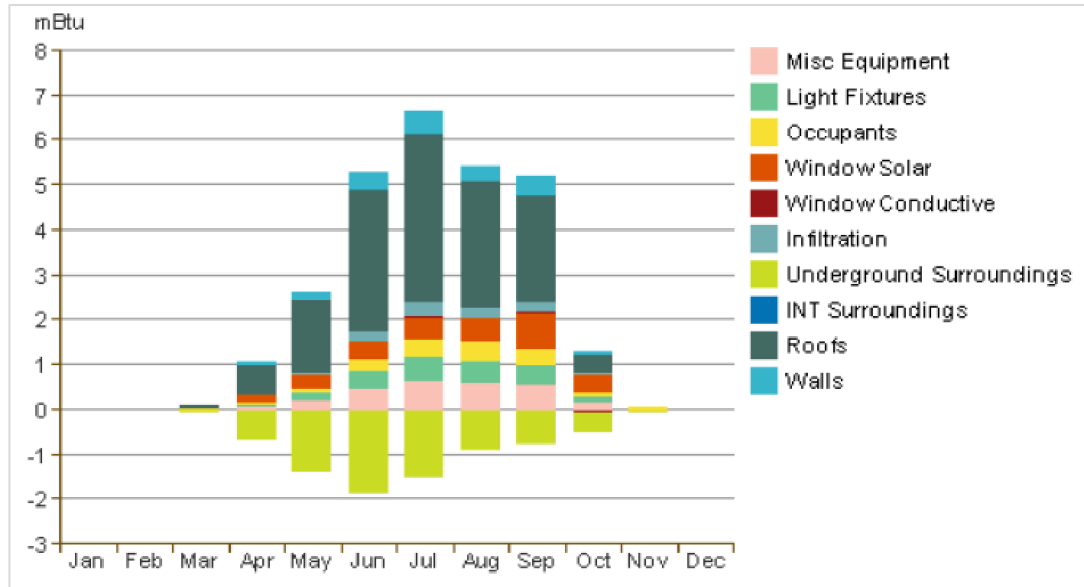
Figura 14

Carga de refrigeración mensual.

Nota. Revit. Datos de refrigeración mensuales. Tomado de María B.,2017. Análisis constructivo de la obra de Frank Lloyd Wright como referencia de arquitectura bioclimática; transposición a la arquitectura actual.

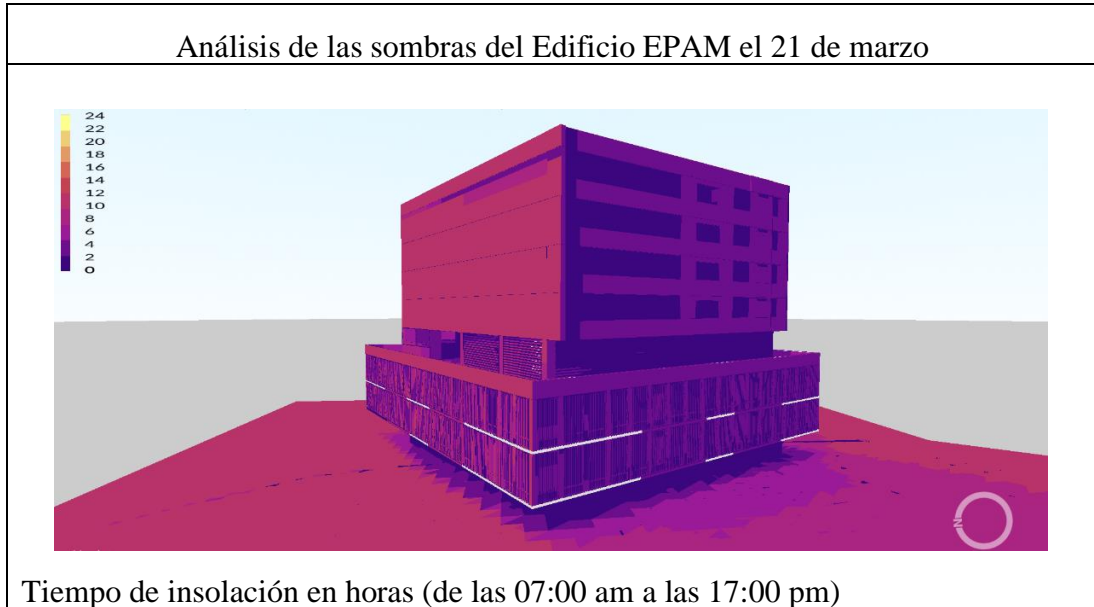
Análisis de las sombras del Edificio EPAM el 21 de marzo.

Nota. representación gráfica de las sombras en el edificio de la EPAM usando el plugin shadow análisis.

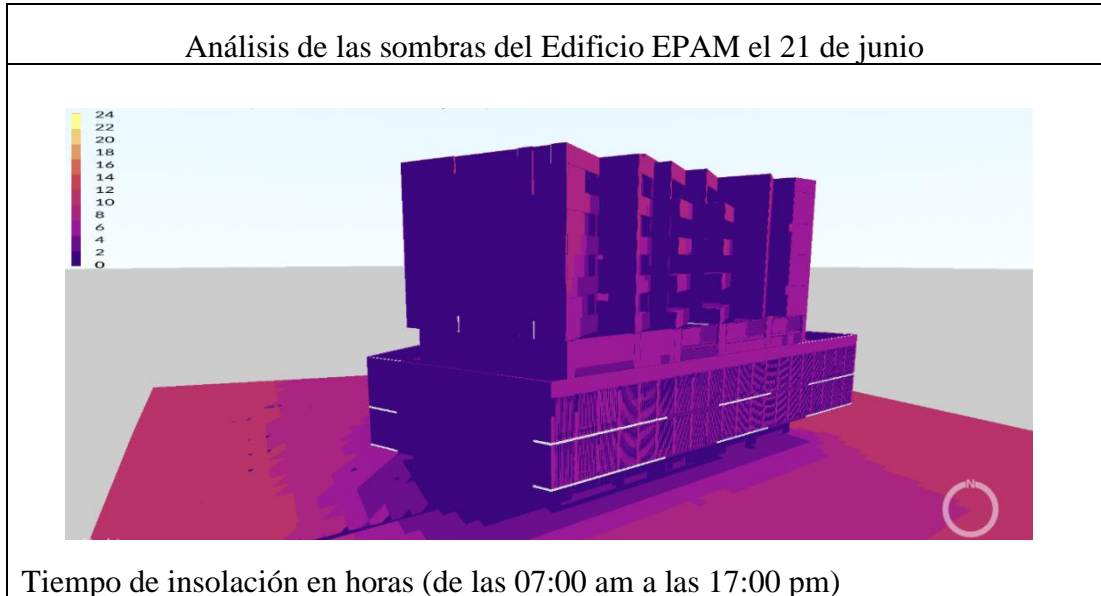
Análisis de las sombras del Edificio EPAM el 21 de junio

Nota. representación gráfica de las sombras en el edificio de la EPAM usando el plugin shadow análisis.

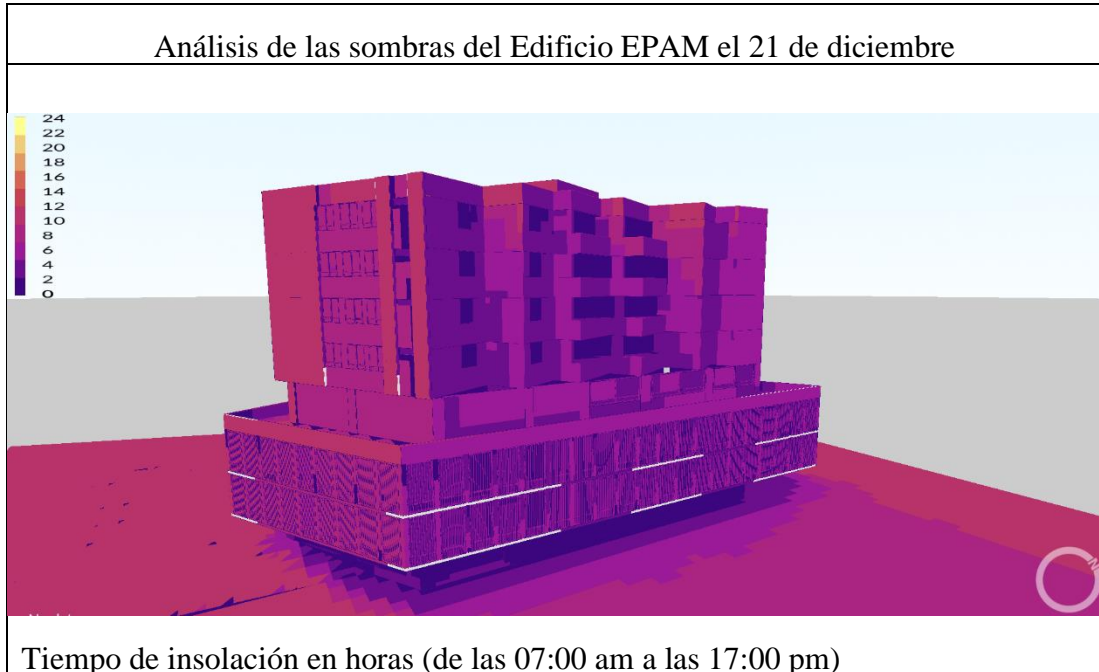
Análisis de las sombras del Edificio EPAM el 21 de diciembre

Nota. representación gráfica de las sombras en el edificio de la EPAM usando el plugin shadow análisis.
