UNIVERSIDAD LAICA ELOY ALFARO DE MANABÍ

**INFORME FINAL DE TRABAJO DE TITULACIÓN PREVIO A LA
OBTENCIÓN DEL TÍTULO DE ARQUITECTO**

**ANÁLISIS DE LOS BIENES INMUEBLES PATRIMONIALES DEL CENTRO HISTÓRICO
DE MANTA, PROPUESTA DE INTERVENCIÓN Y NUEVOS USOS**

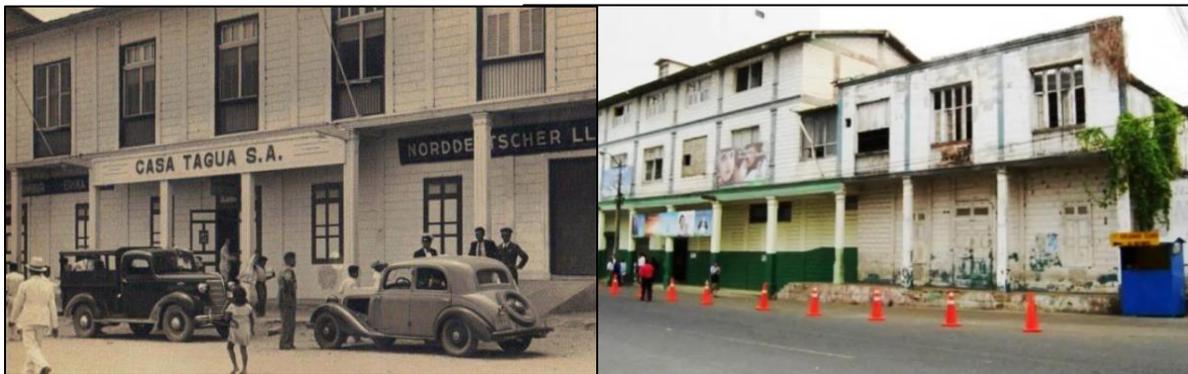
Imagen 1. Pasado y presente, una visión actual de la Casa Tagua
Fuente: Departamento de Cultura, Museo Cancebí

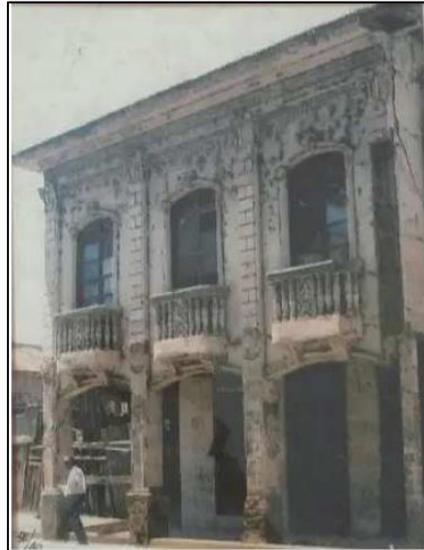
Imagen 15. Estado de deterioro por abandono
Fuente: (Macías Chonlong et al., 2017)

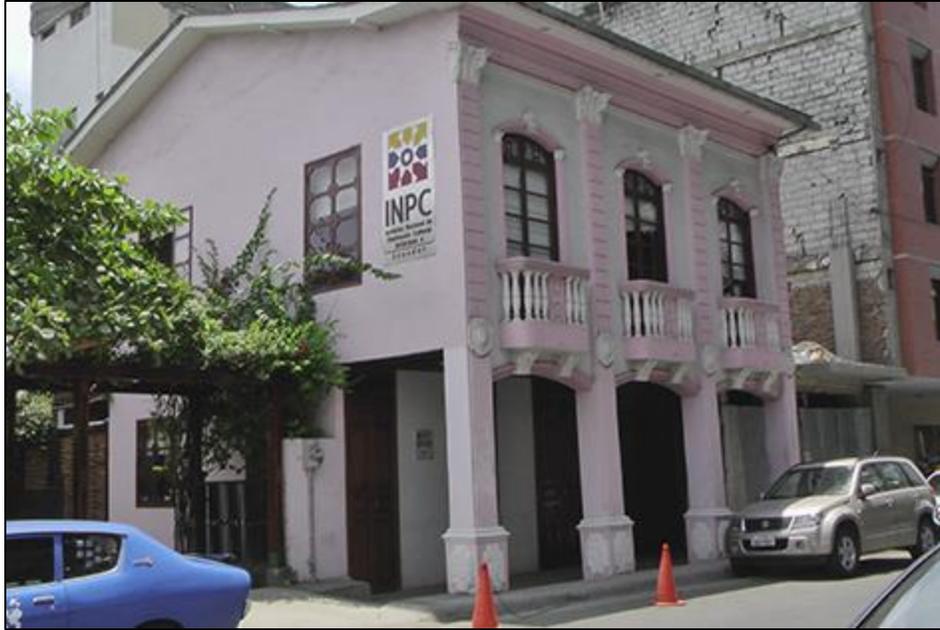
Imagen 16. Restauración concretada
Fuente: El Diario Ec

La casa patrimonial fue restaurada ya que representa un ícono importante para la historia e identidad de la ciudad de Portoviejo, para ello el ente responsable dispuso de su nueva funcionalidad como un museo donde se reservan piezas y objetos de gran valor cultural, artístico e histórico, como se puede ver la imagen del bien se conservó la originalidad de las molduras, diseño de las ventaneras y puertas, rejuveneciendo su fachada con mano de pinturas, empastados, y un sinnúmero de técnicas constructivas y restaurativas para llegar el objetivo deseado con la ayuda de normativas y principios que prestan los libros o documentos para su protección y conservación.

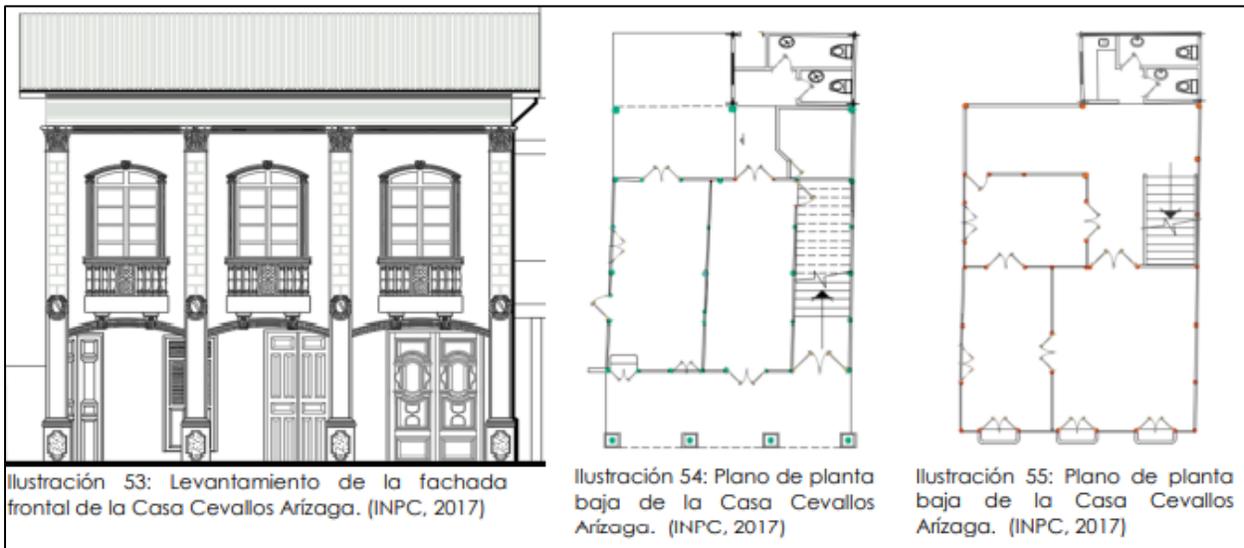
Ilustración 53: Levantamiento de la fachada frontal de la Casa Cevallos Arizaga. (INPC, 2017)

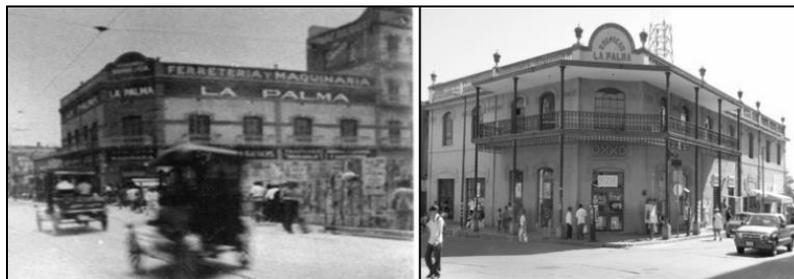
Imagen 18. Antes y después (Edificio La Palma)
Fuente: (Marín Guadamud & Moreno Chimely, 2017)

“Originalmente el edificio mostraba balcones por cada ventana en la parte superior y en el proceso de rehabilitación se le incluyó una cubierta para proteger a los clientes en su ingreso al establecimiento, las ventanas originales de madera se cambiaron a unas de aluminio y las molduras en la parte superior de las ventanas también fueron modificadas; muestra un pretil con elementos de balaustradas que sustituyeron el pretil original. ... es sumamente transitada durante el día y a pesar de ello, no se observa deterioro en el sector, es decir, no hay edificios vandalizados, lo cual le permite al peatón o automovilista transitar por un sitio agradable y seguro, indicando a través de estos factores, la calidad del hábitat.” (Marín Guadamud & Moreno Chimely, 2017)

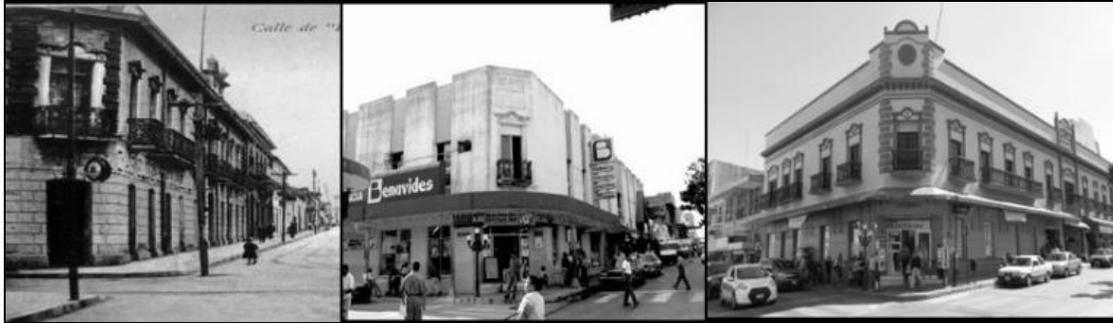
Imagen 22. Antes y después (Casino Tampiqueño)
Fuente: (Marín Guadamud & Moreno Chimely, 2017)

“Es una reconstrucción tomando como base el edificio original de 1890, pero ha empleado cubiertas para protegerse de los rayos del sol, ha incluido un acabado en la parte inferior con apariencia de sillar y la ubicación de los balcones es similar al del edificio original. La estructura del edificio es de la época actual, pero sus dueños quisieron revivir la imagen original del edificio para darle realce a la zona en la que se ubica, frente a la principal plaza de la ciudad, teniendo el Palacio municipal y la Catedral frente a la plaza de armas.

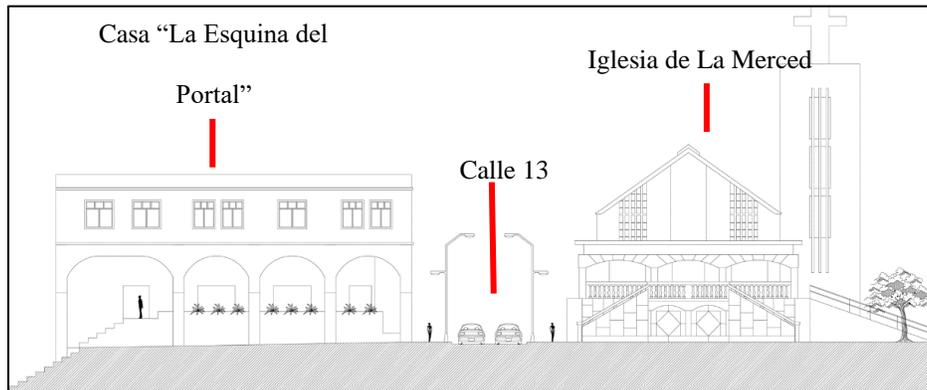
Imagen 37. Sección transversal de la Calle 13
Elaborado: Tesista

Una de las más importantes a nivel comercial, ya que se destaca por tener una gran cantidad de locales de productos, servicios y oficinas, además departamentos y hospedaje, y que tuvo una regeneración urbana por parte del GAD Manta, priorizando al peatón como principal autor de una calle comercial (aceras amplias, luminarias soterradas, mobiliario y equipamiento urbano).

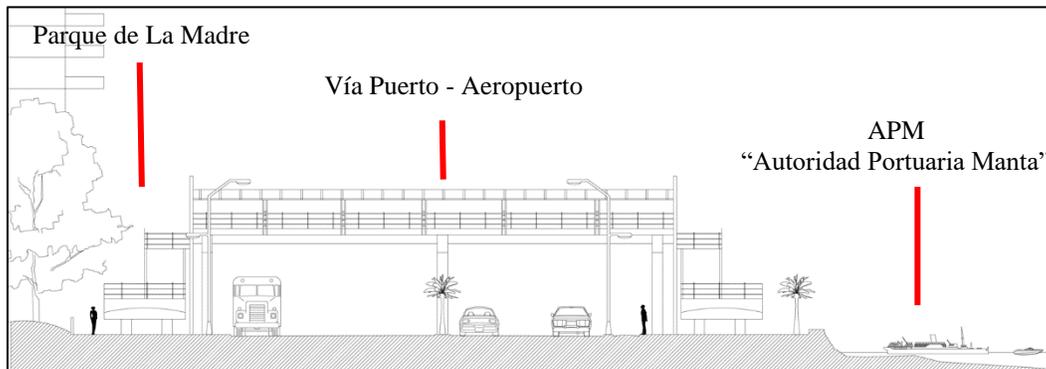
Imagen 38. Sección transversal del Malecón Manta
Elaborado: Tesista

La Vía Puerto – Aeropuerto es una vía arterial ya que conecta con otras vías como la Circunvalación, en ella circula tránsito pesado por que se ubica el puerto internacional y se trasladan productos de importación y exportación, además tuvo también una intervención para ampliar la vía quitando un parterre central.

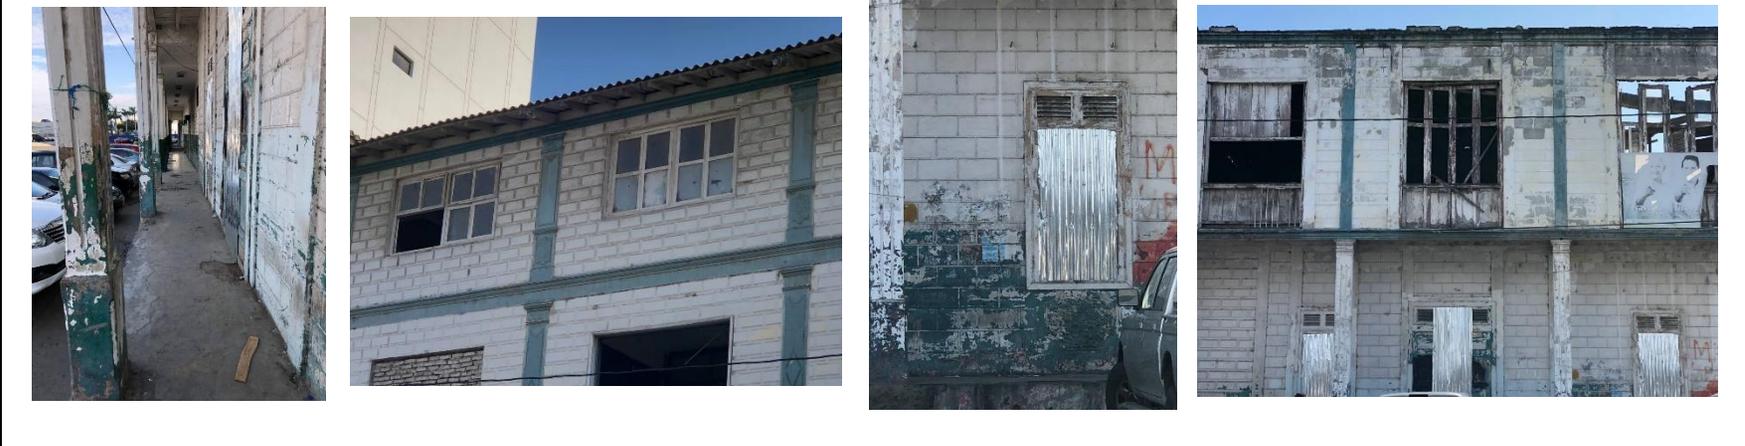
Tabla 7. Ficha 2 Casa Tagua
Elaborado: Tesista

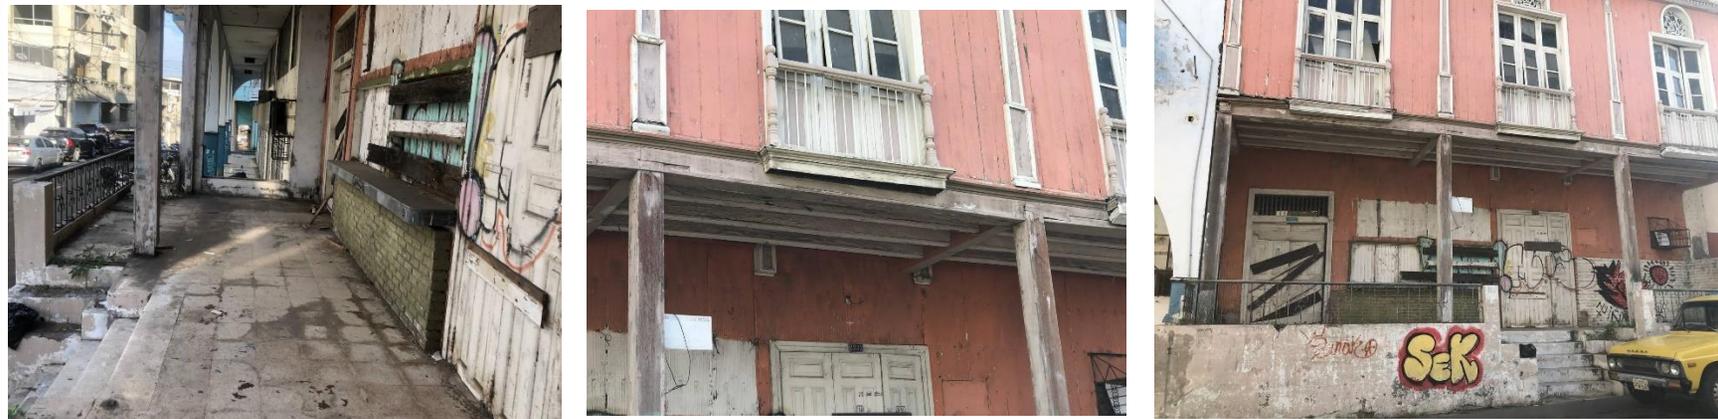
Tabla 11. Ficha 2 Casa Mora
Elaborado: Tesista

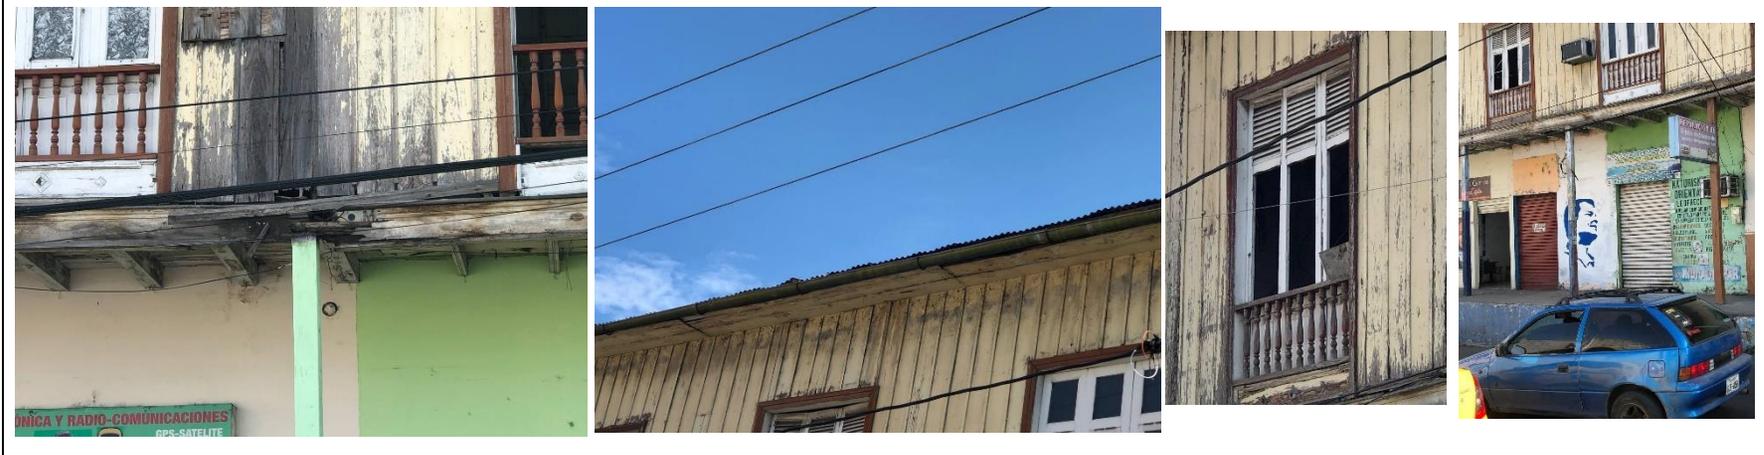
Tabla 15. Ficha 2 Casa Delgado Flor
Elaborado: Tesista

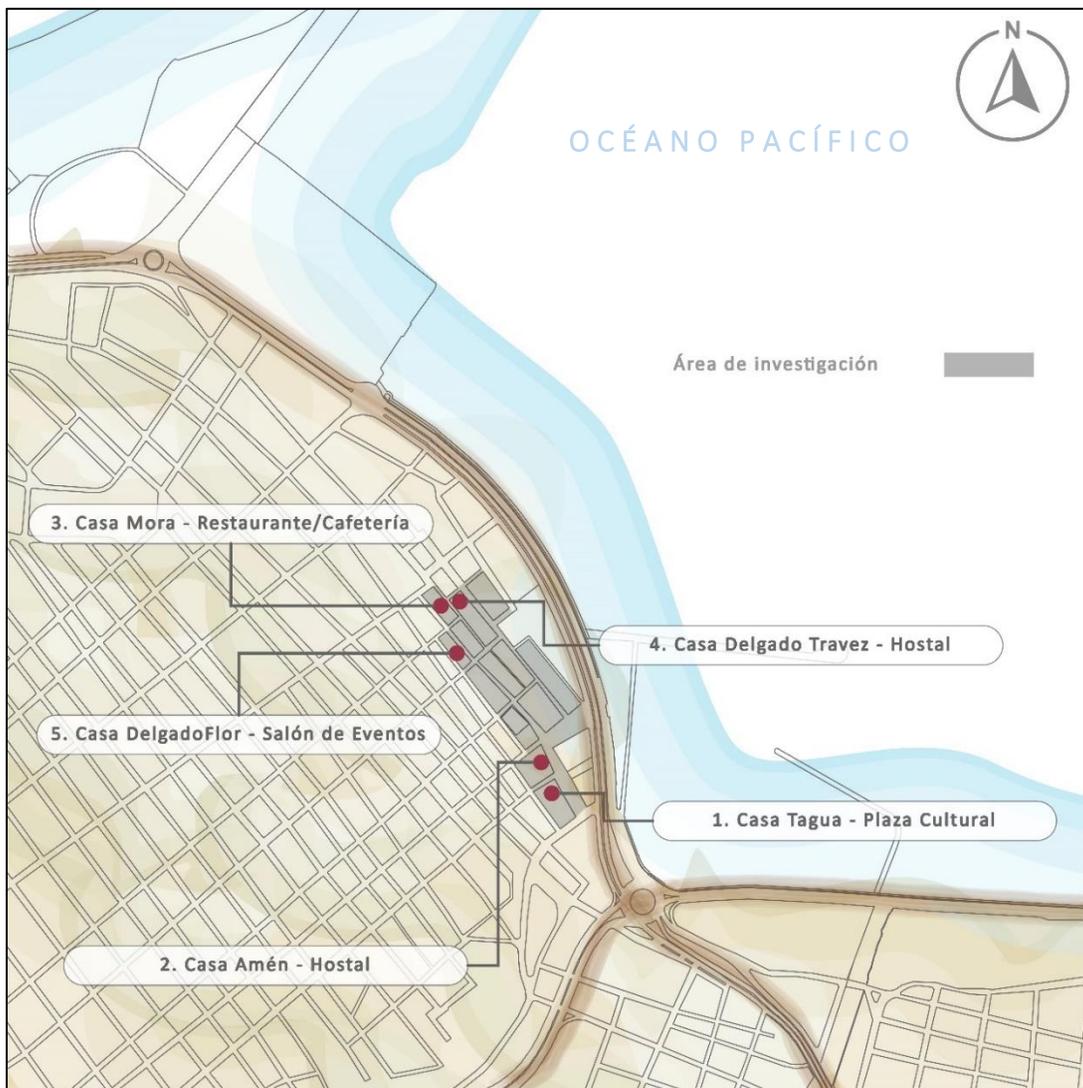
Imagen 55. Plan Masa, Intervenciones en bienes patrimoniales
Elaborado: Tesista

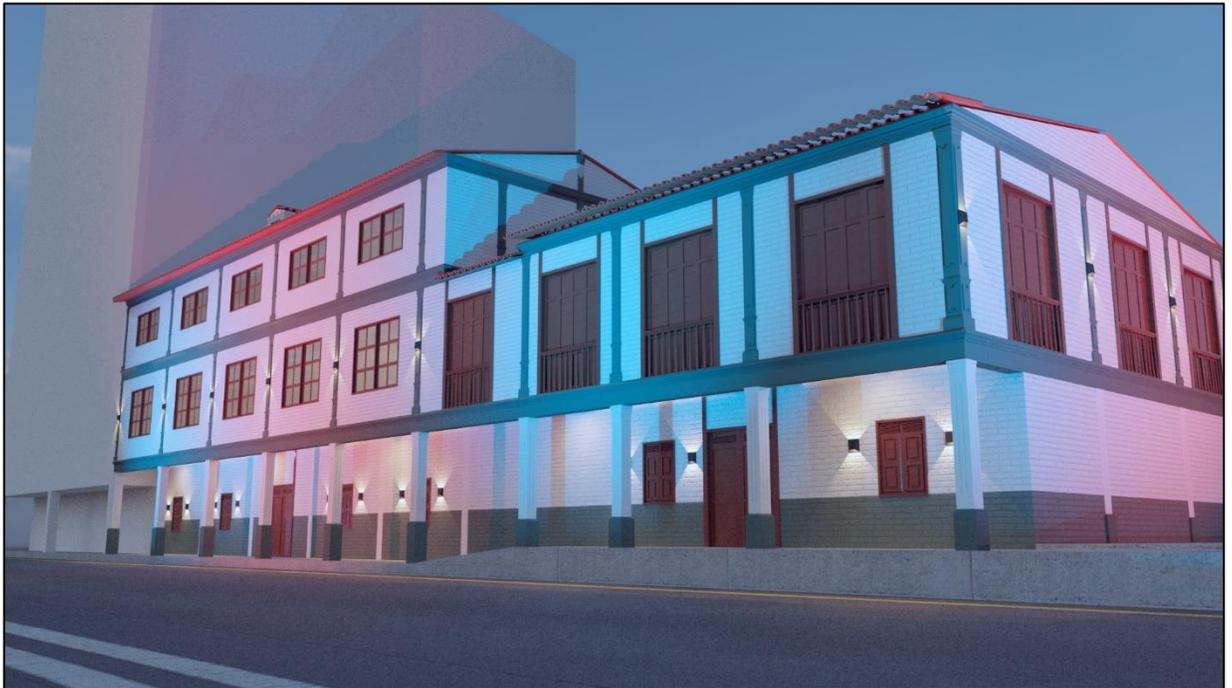
Imagen 60. Propuesta de intervención y recuperación patrimonial Casa Tagua
Elaborado: Tesista

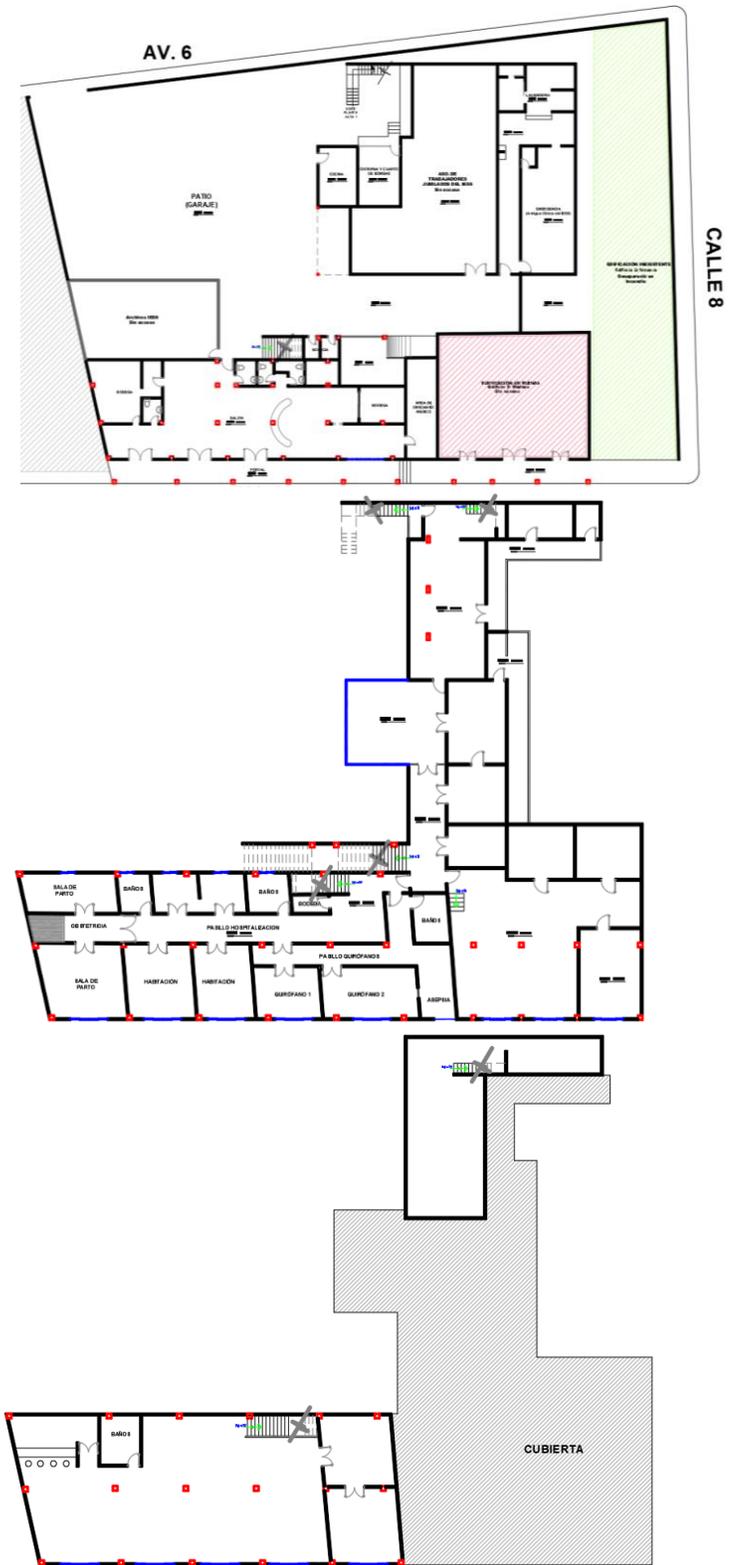
Imagen 61. Distribución actual del bien inmueble
Elaborado: Tesista

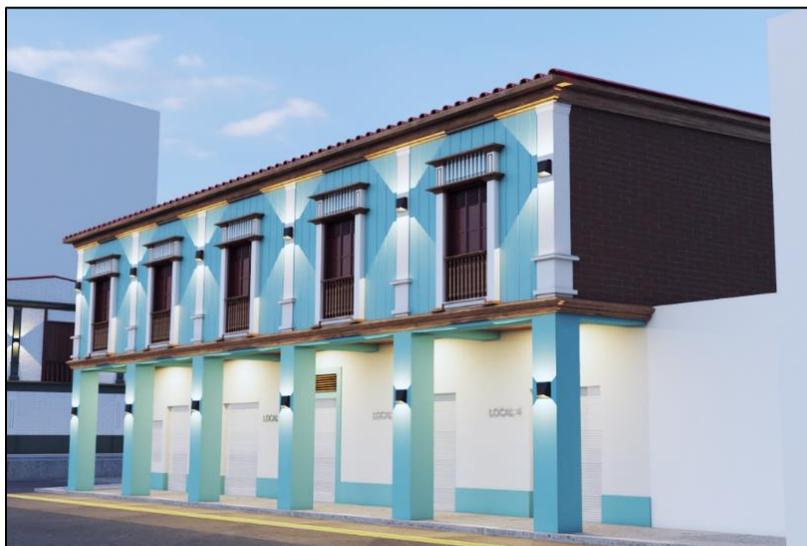
Imagen 63. Propuesta de intervención y recuperación patrimonial Casa Amén

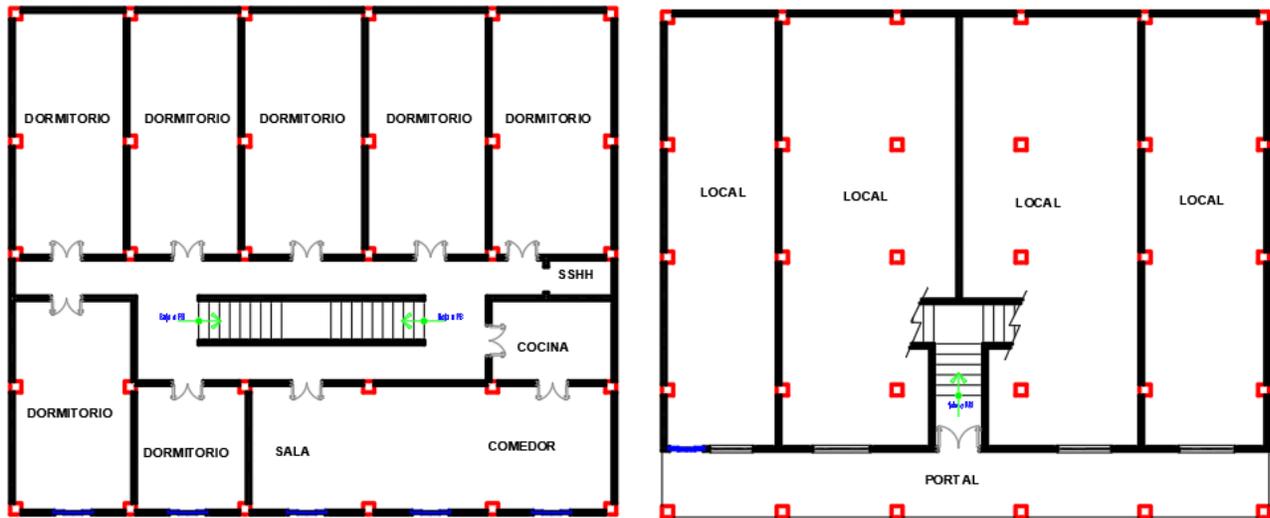
Imagen 64. Distribución actual del bien inmueble
Elaborado: Tesista

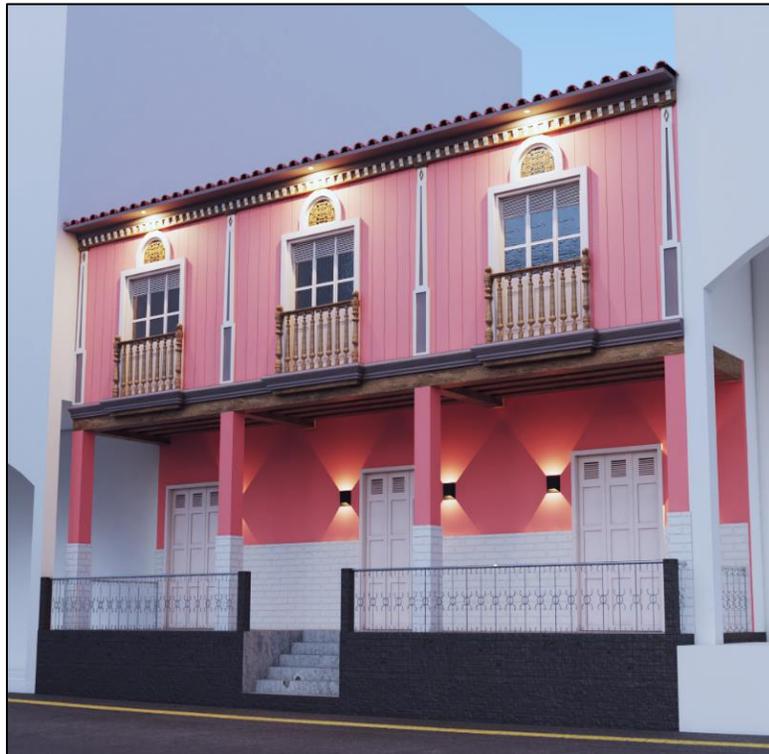
Imagen 66. Propuesta de intervención y recuperación Casa Mora
Elaborado; Tesista

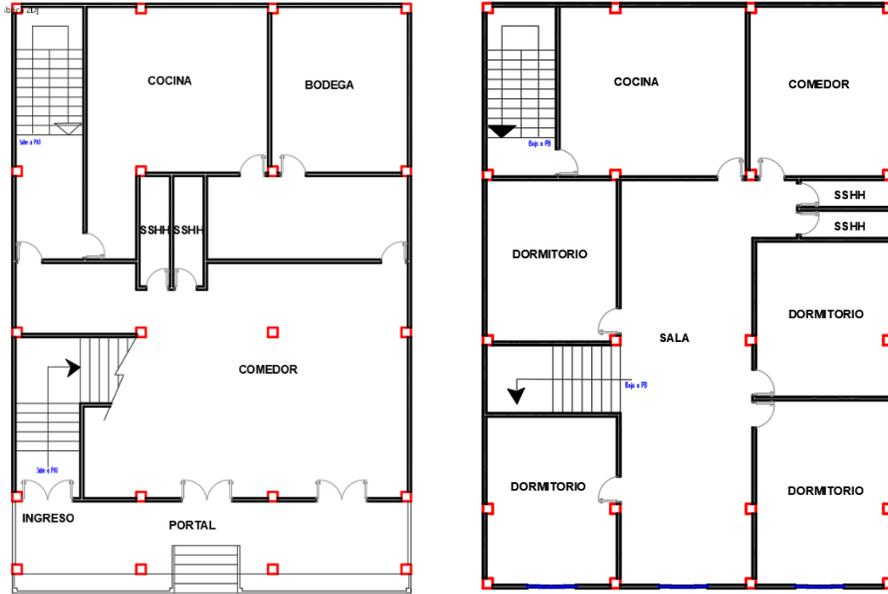
Imagen 67. Distribución actual del bien inmueble
Elaborado: Tesista

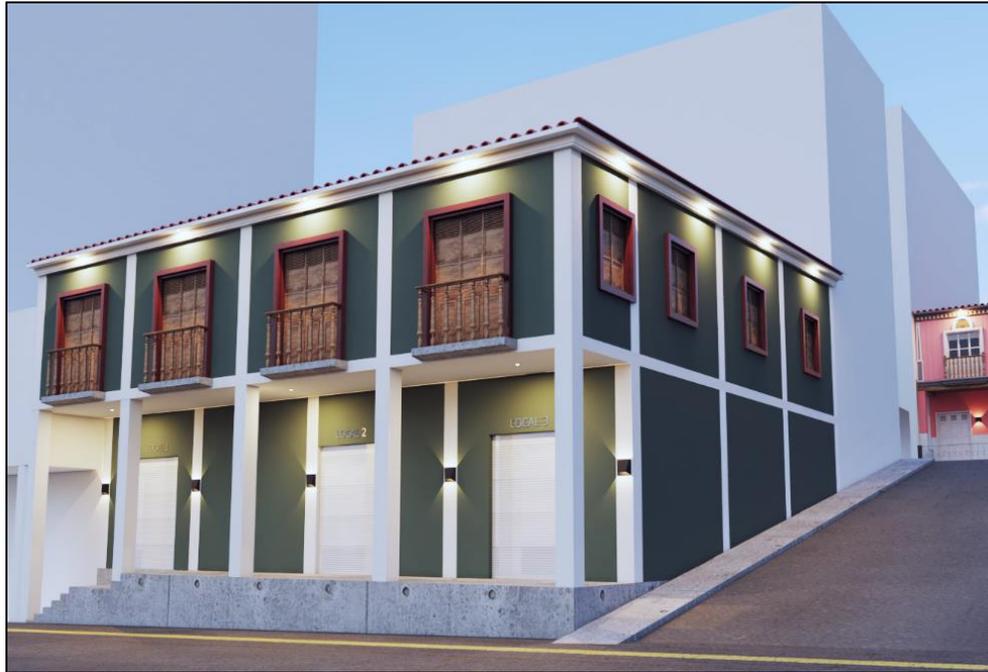
Imagen 69. Propuesta de intervención y recuperación patrimonial Casa Delgado Travez
Elaborado: Tesista

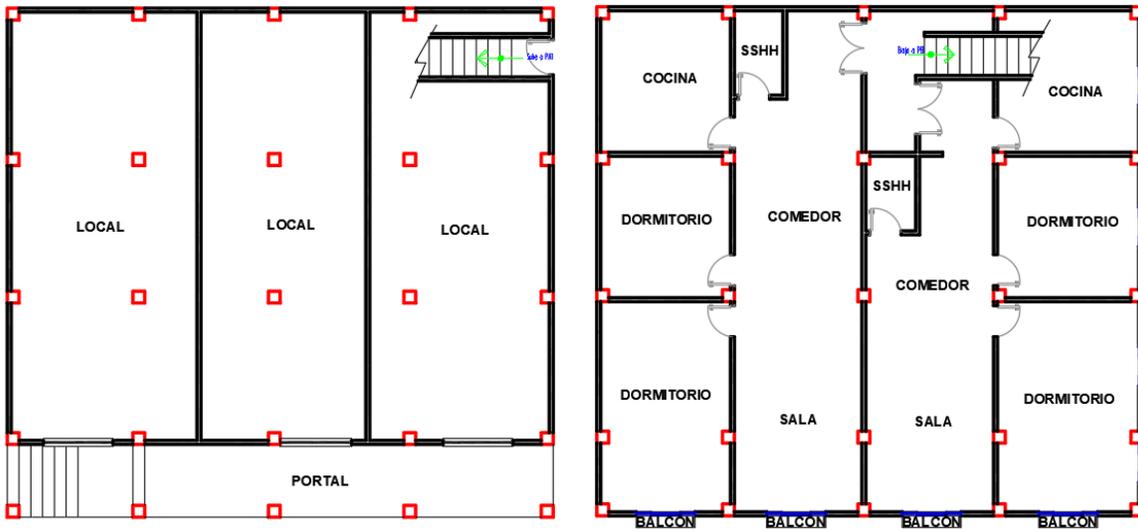
Imagen 70. Distribución actual del bien inmuebles
Elaborado: Tesista

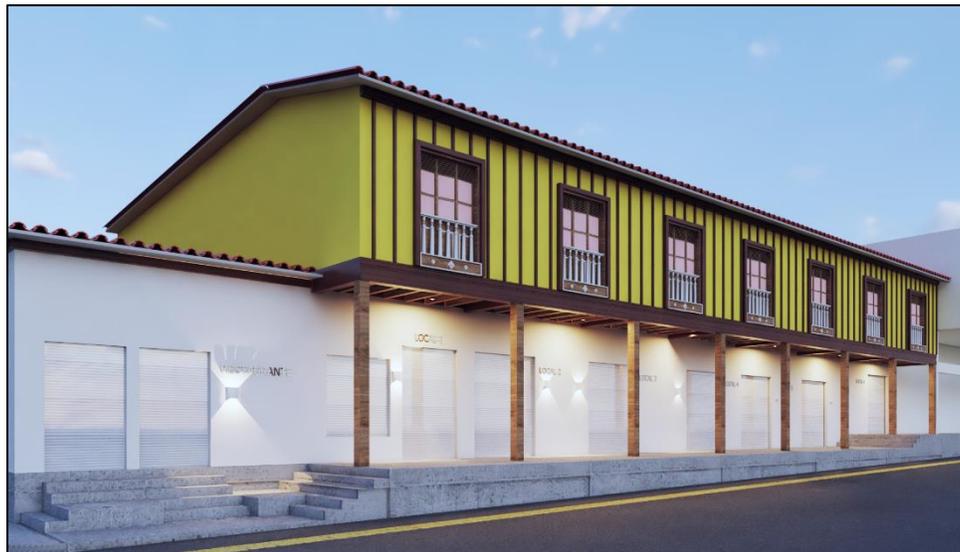
Imagen 72. Propuesta de intervención y recuperación patrimonial Casa Delgado Flor
Elaborado: Tesista

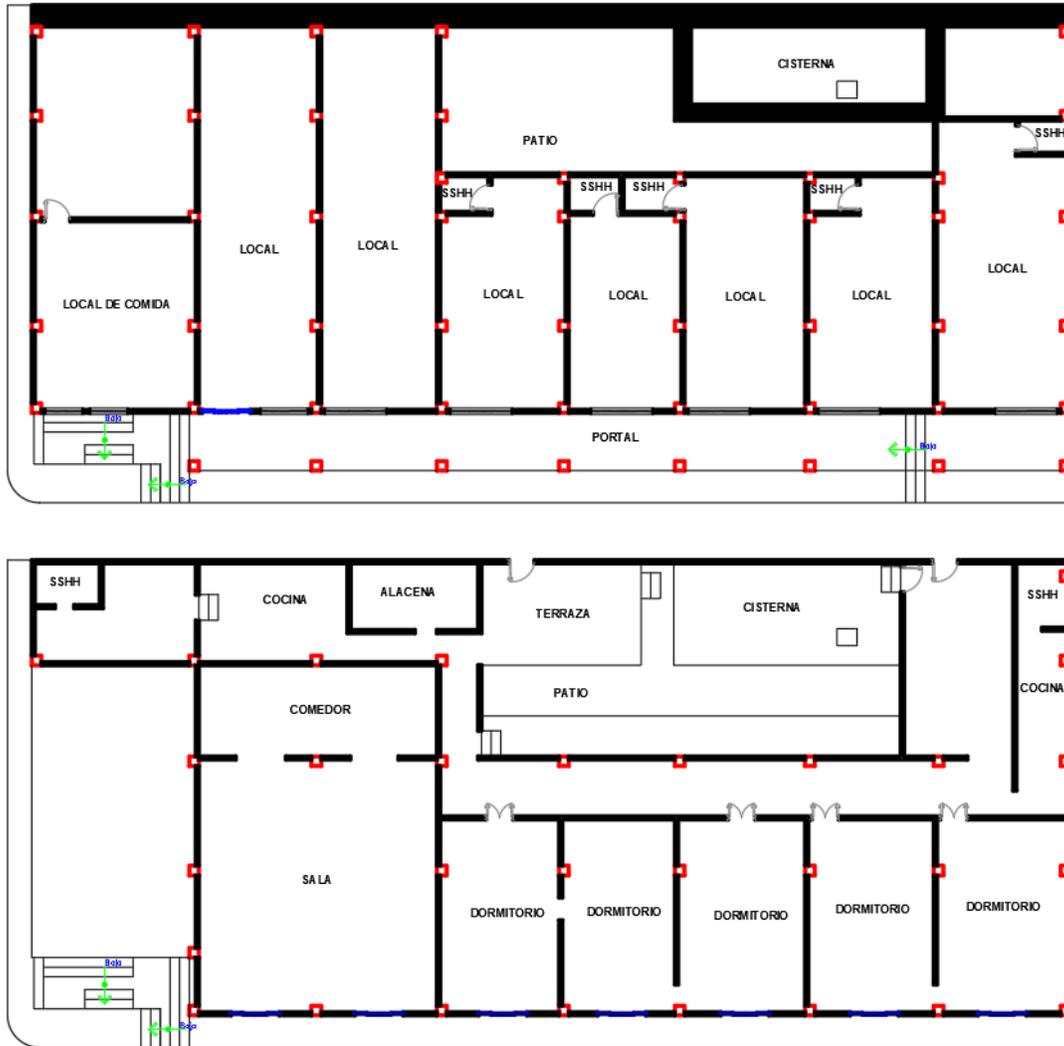
Imagen 73. Distribución actual del bien inmueble
Elaborado: Tesista

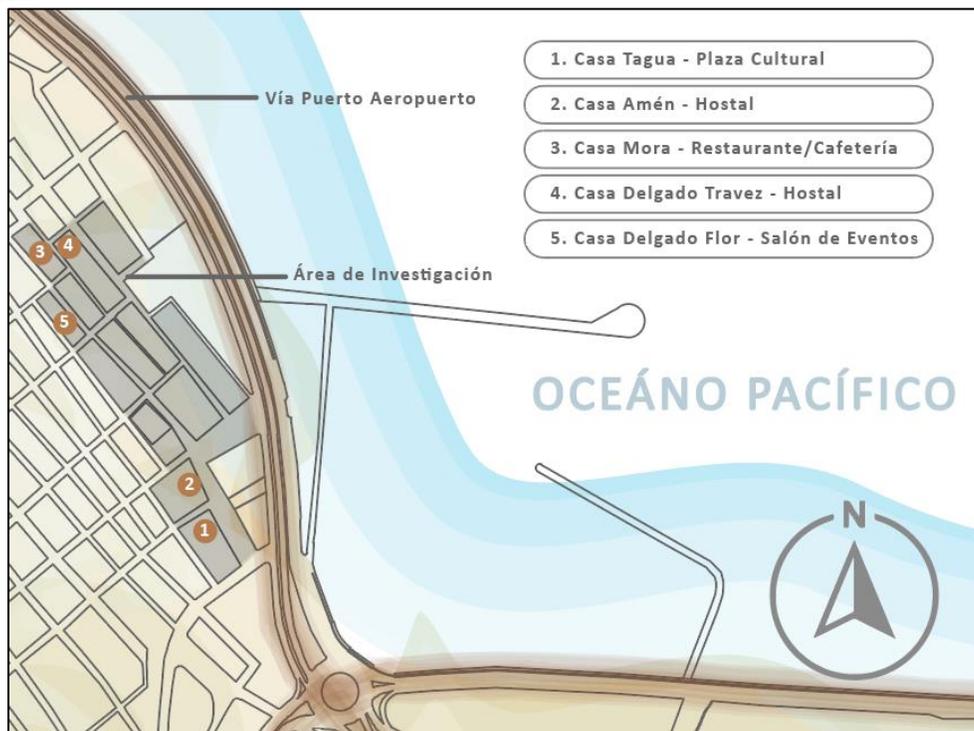
Imagen 74. Lógica de Implantación de la Propuesta
Elaborado: Tesista
