UNIVERSIDAD LAICA ELOY ALFARO DE MANABÍ
FACULTAD DE ARQUITECTURA Y DE ARTES PLÁSTICAS
CARRERA DE ARQUITECTURA

TRABAJO DE TITULACIÓN MODALIDAD
PROYECTO DE INVESTIGACIÓN

EVALUACIÓN DEL CONFORT TÉRMICO EN LAS
INSTALACIONES DE LA CLÍNICA COLON ESMERALDAS,
PARA ESTABLECER ALTERNATIVAS DE DISEÑO QUE
DISMINUYAN LOS NIVELES DE TEMPERATURA.

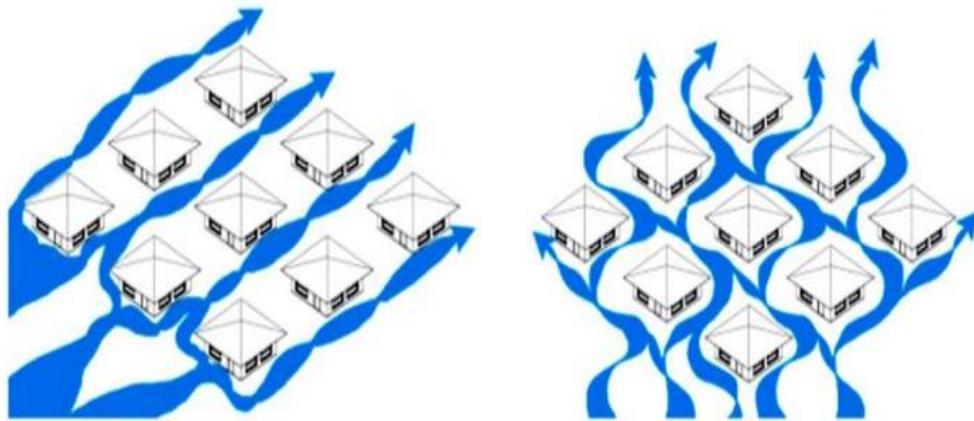
Figura 1 Flujo de aire sin estancamientos, viviendas orientadas a 45°

Al plantear una orientación a la edificación para que el viento incida en un ángulo de 45 grados se disminuye la presión a la mitad y aumenta la velocidad del aire al interior, permitiendo que fluya el aire sin dejar zonas de vacío (Fuentes, 2004).

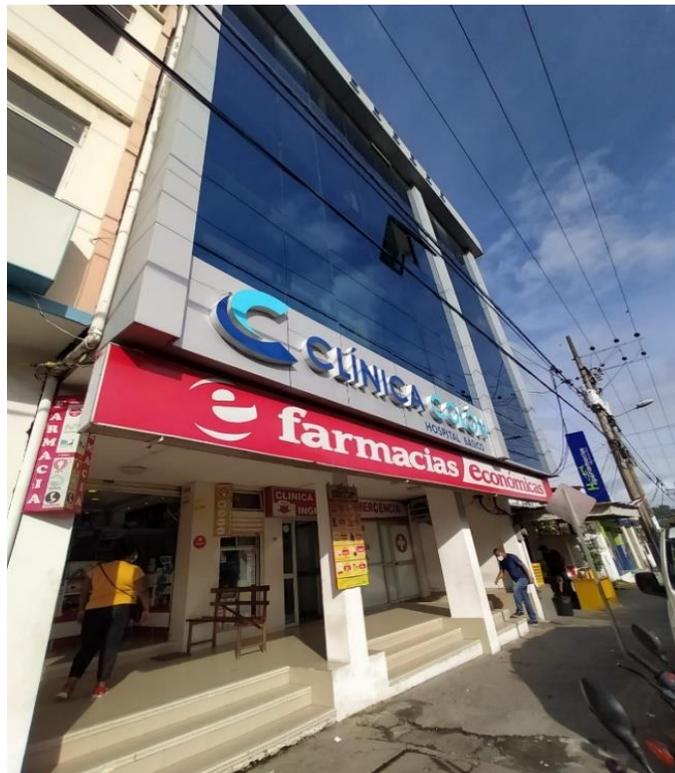
Figura 3 Clínica Colon fachada actual

La fachada es un muro cortina que abarca desde el segundo piso hasta el cuarto, la cual cuenta con ventanas móviles para permitir el ingreso del aire a las habitaciones como al pasillo del segundo piso y del tercero, además de algunas ventanas altas al lateral de 20*40 cm. El material empleado para el muro cortina es vidrio templado de 6mm no cuenta con una película que reduzca la cantidad de calor solar y el resplandor que esta provoca al recibir los rayos solares. (Ver Figura 3)

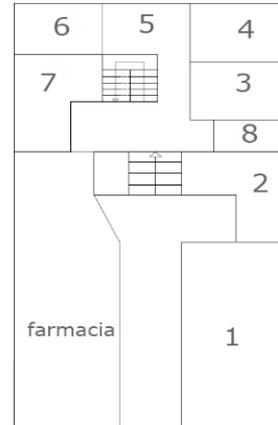
1ra Planta

En su primera planta cuenta con varios espacios como se detallan en la Figura 4, estas áreas no cuentan con iluminación ni ventilación natural, a excepción de la sala de espera que tiene contacto directo con la puerta principal con vista al parterre. En el segundo y tercer piso los espacios posteriores (la sala de parto y zona de esterilización) no cuenta con iluminación natural ni ventilación, mientras que las habitaciones frontales a la fachada de vidrio tienen acceso directo al sol hasta las 12 am que ya el sol no ingresa tan fuerte como en la mañana y las habitaciones posteriores cuenta solo con una ventana alta de 20* 40. (Ver Figura 5 y 6)

1. Emergencia
2. Recepción
3. Consultorio general
4. Consultorio pediátrico
5. Sala de espera
6. Radiografía
7. Laboratorio toma de muestra
8. ½ baño

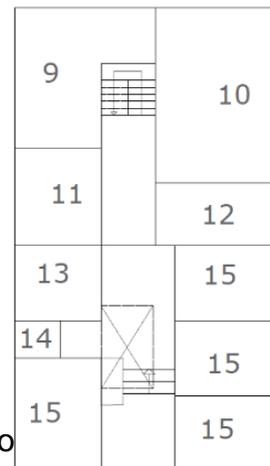
Figura 5
Características 2da planta

- 9 Sala de parto
- 10 Quirófano
- 11 Centro de obstetricia
- 12 Bodega
- 13 Estación de enfermería
- 14 ½ baño
- 15 4 habitaciones de cuidado interno

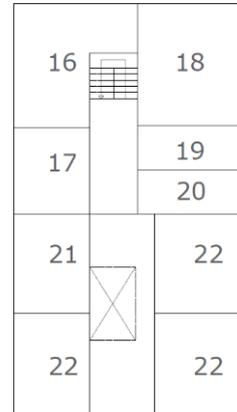
Figura 6
Características 3era planta

- 16 zona de lavado y secado
- 17 Esterilización
- 18 Sala de procedimiento
- 19 Ginecología
- 20 Botiquín
- 21 Baño completo
- 22 3 habitaciones de cuidado interno

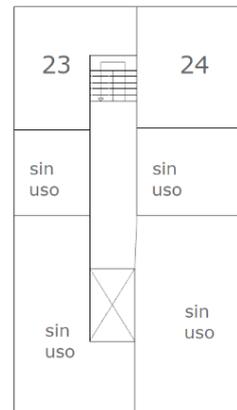
Figura 7
Características 4ta planta

- 23 Laboratorio
- 24 Oficina

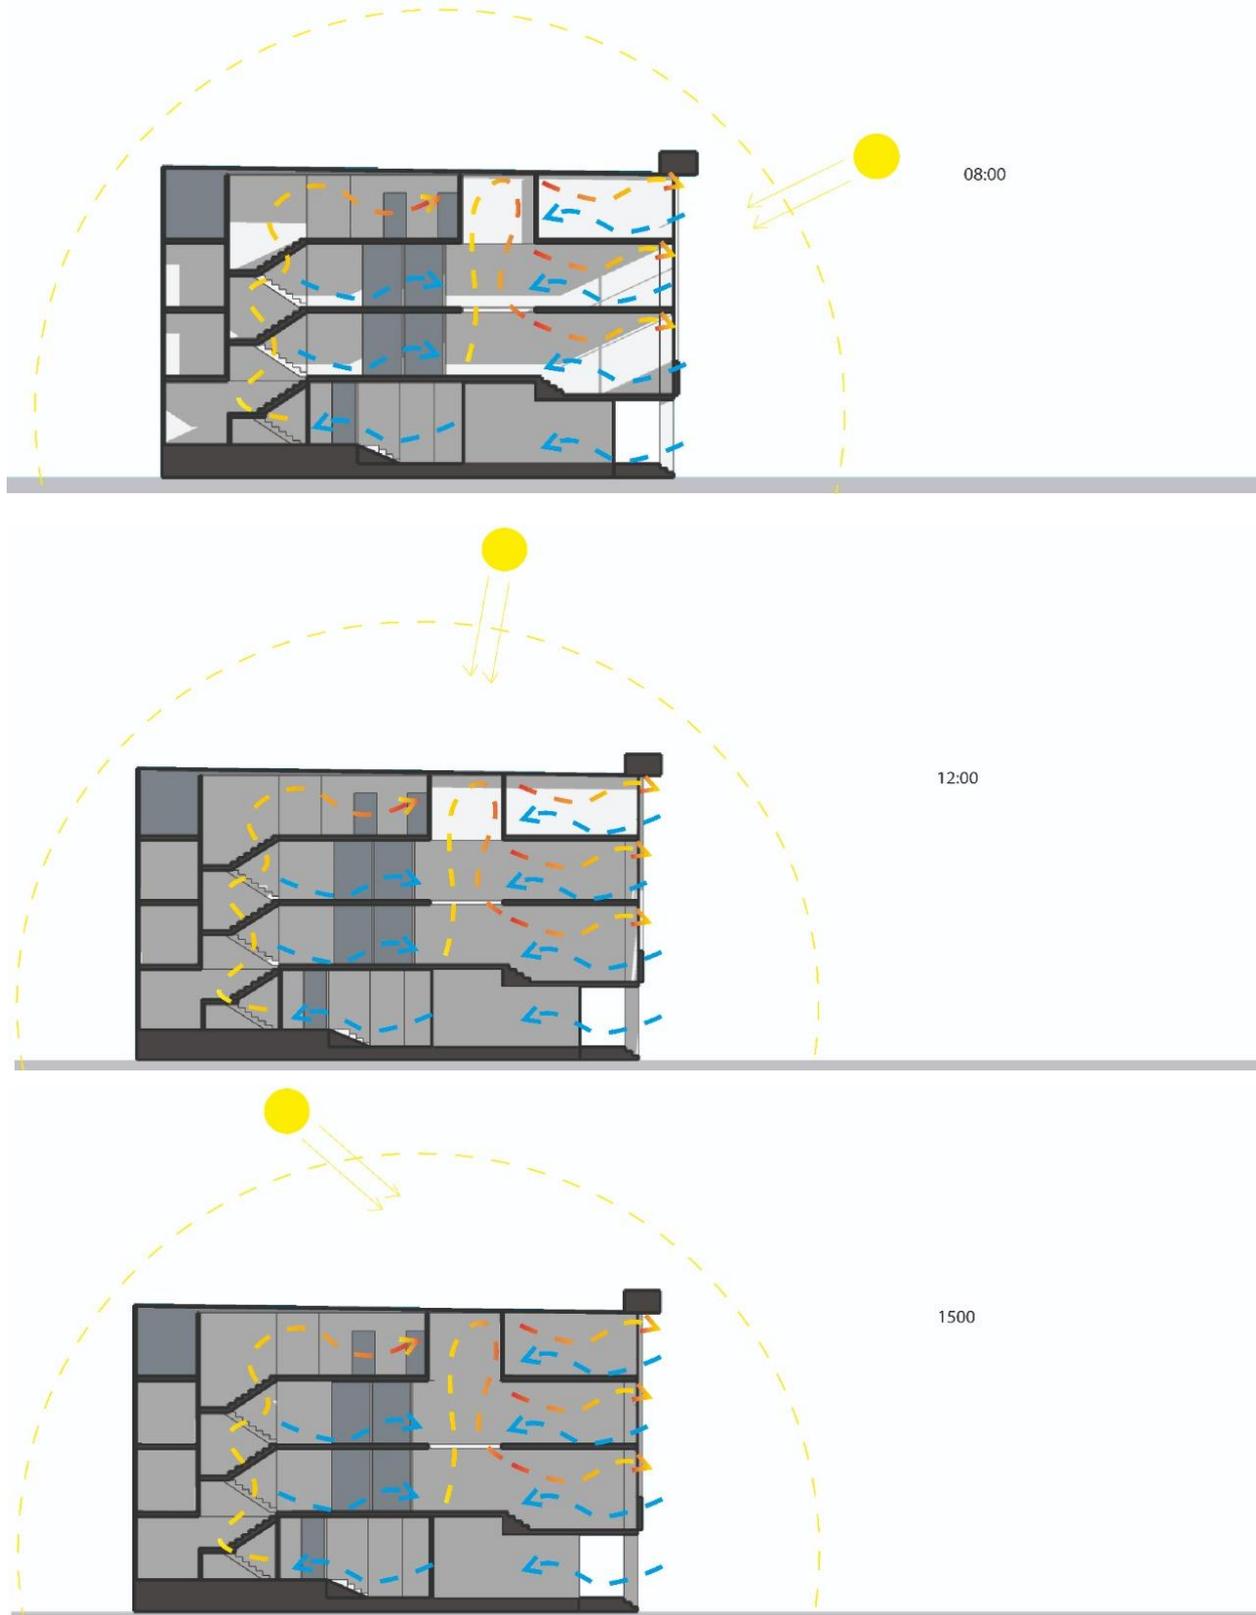
Figura 8 Distribución de la iluminación y ventilación en función del diseño sin estrategias.

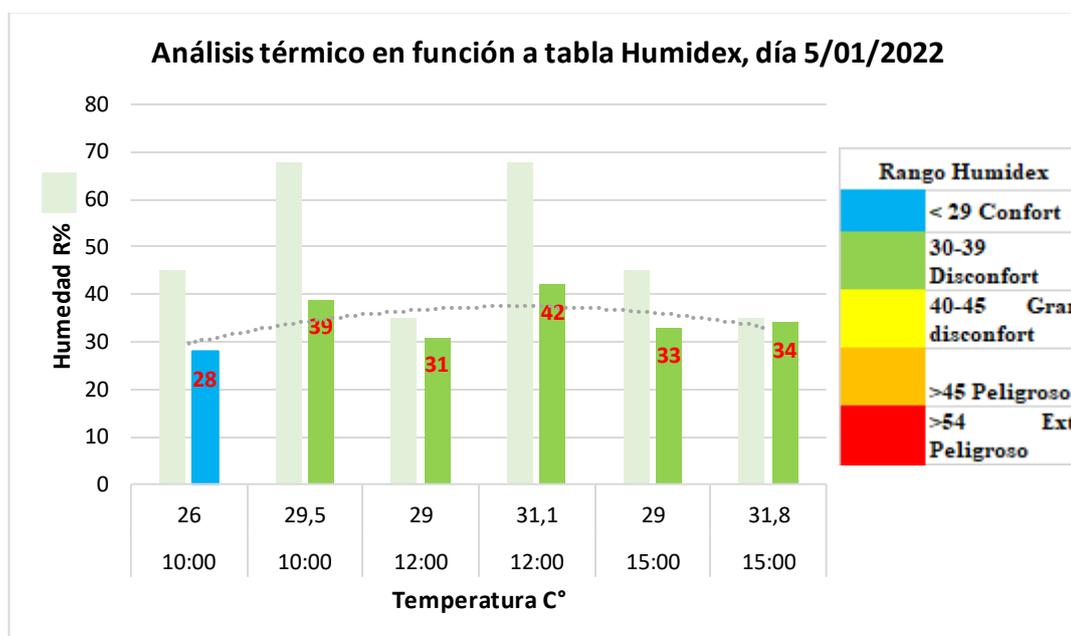
Figura 16 Análisis térmico del día 05-01-2022, evidencia los picos más altos de temperatura

En la Figura 11 se observan que la temperatura es fluctuante, durante las 10:00 AM la sensación térmica va de 28 -29 °C, a las 12:00 PM la temperatura fue de 31-42°C y finalmente a las 15:00, es de 33-34 °C. Mostrando los picos de calor 10:00 a 12:00 del día.

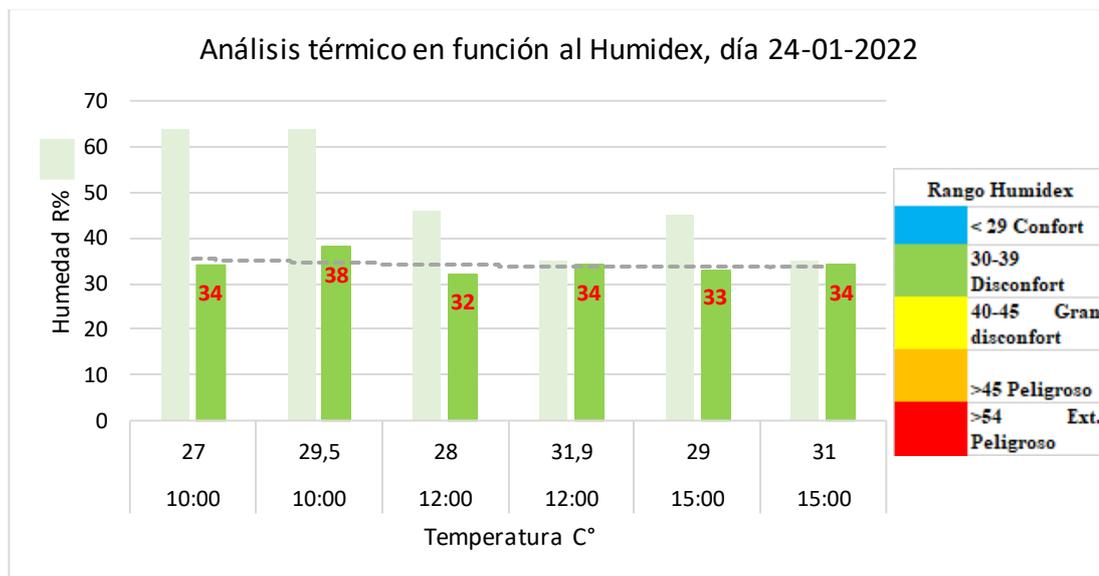
Figura 17 Análisis térmico día 24-01-2022.

La figura 17 muestra los datos obtenidos el día 24-01-2022. La sensación térmica al interior de los espacios muestreados fueron constantes, a las 10:00 AM de 34-38 °C, mientras que a las 12:00 PM se registró 32-34 °C, finalmente a las 15:00 PM los datos de sensación térmica fue de 33-34 °C. El gráfico muestra la sensación térmica constante en el rango de la disconformidad según Humidex.

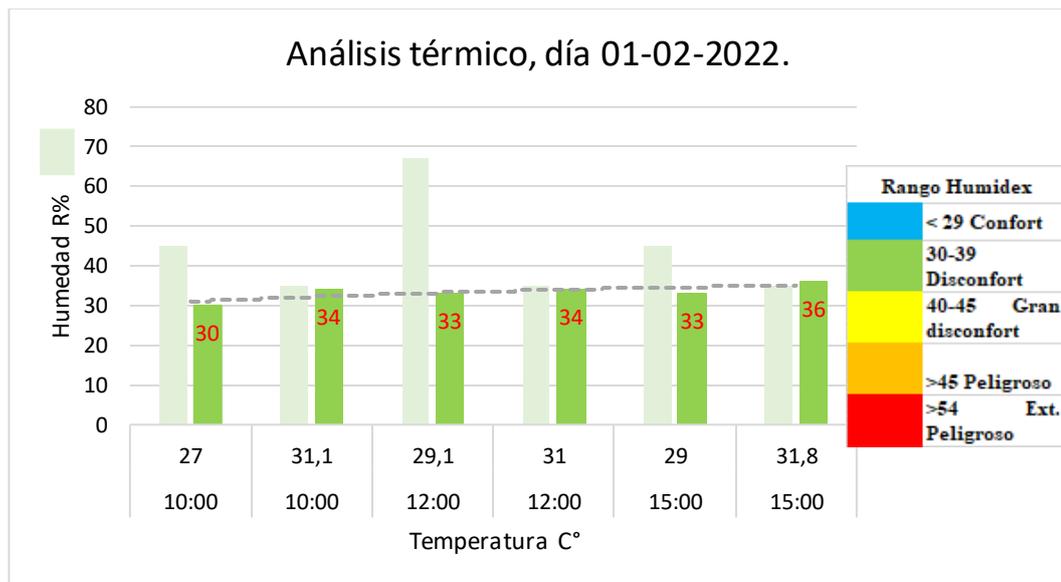
Figura 18 Análisis térmico en función de Humidex, día 01-02-2022

La figura 18, análisis térmico del día 01-02-2022. Evidencia la sensación térmica en tres horarios diferentes, los valores registrados fueron constantes partiendo a las 10:00 AM de 30-34 °C, a las 12:00 PM con 33-34 °C y posteriormente a las 15:00 con 33-36 °C. Valores que rondan en el rango de desconfort térmico.

La tabla 11 muestra los datos mínimos y máximos analizados en función de Humidex. Cuya sensación térmica para el día 01-02-2022 fue de 30 °C (10:00 AM) la más baja y de 36 °C (15:00 PM) la más alta.

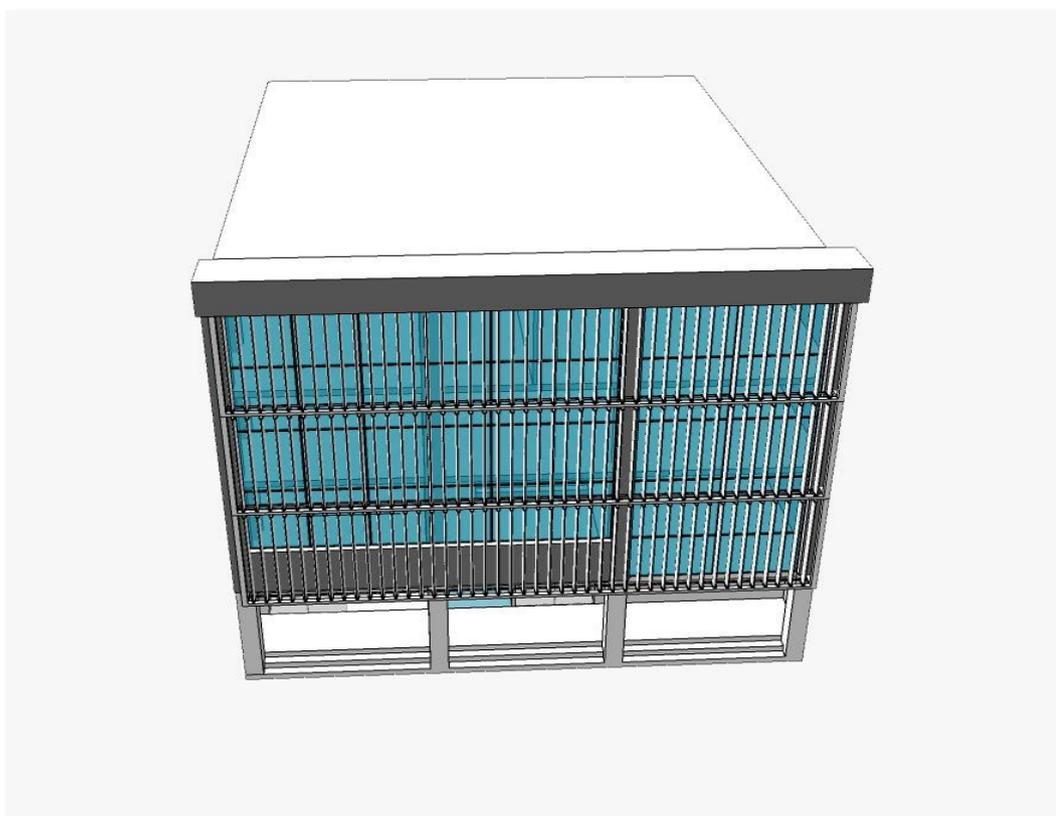
La mejor opción para la propuesta de la fachada de la Clínica Colón sería unos quebrasoles de pvc por su mecánica y resistencia al aislamiento térmico y acústico, deben establecerse de forma vertical para las fachadas este y oeste.

Figura 19 Vista Frontal de los quebrasoles

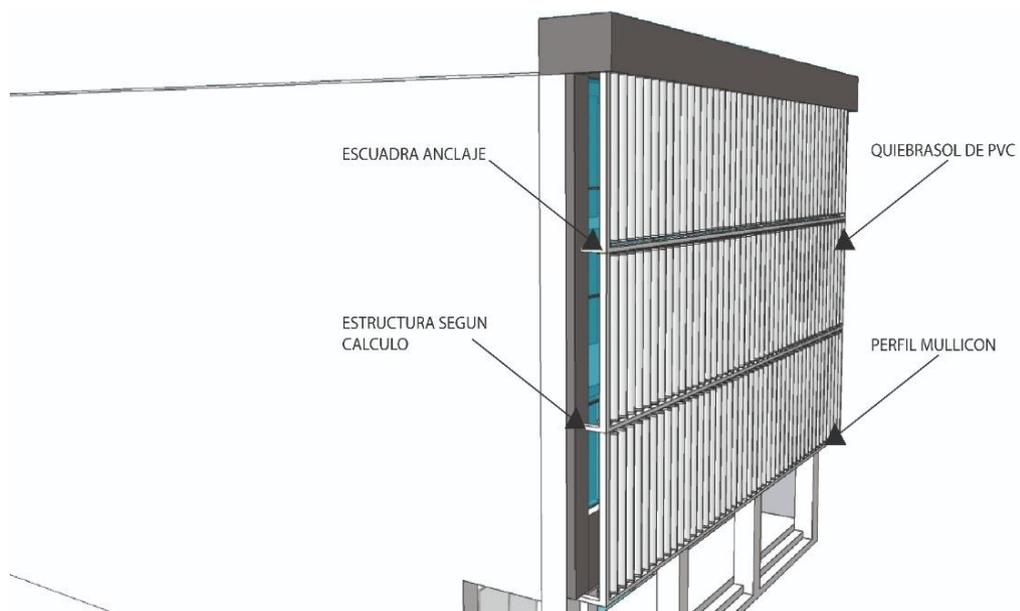
Figura 20 Vista lateral de los quebrasoles

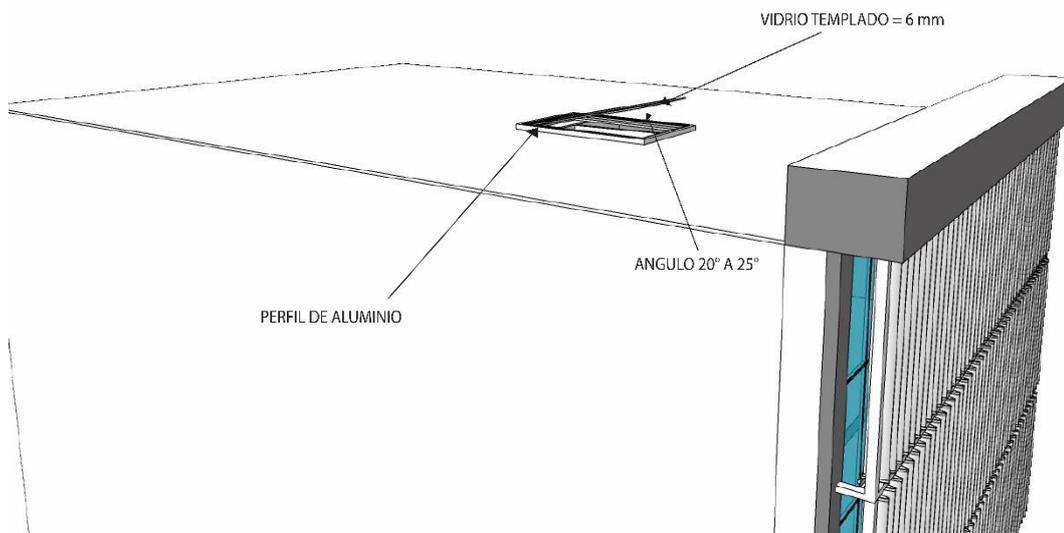
“La investigación ha demostrado que los entornos con luz natural incrementan la productividad y el confort” (West, 2018). El tragaluz móvil o tragaluz con ventilación, es un tragaluz que permite su apertura manual y electrónicamente. En el caso de la clínica Colón el tragaluz que sería usado y el más conveniente para reducir la temperatura interna sería el tragaluz móvil porque nos permite tener un mayor control del ingreso y salida del aire.

Figura 21 Posición de tragaluz

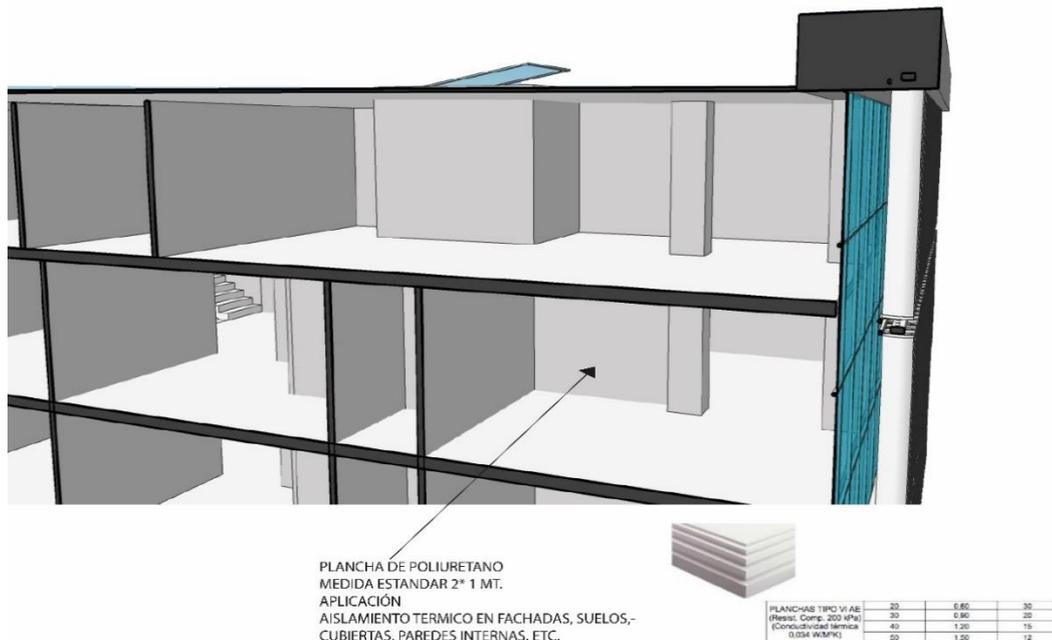
Luego de analizar el interior de la clínica se llegó a la conclusión que recubrir las paredes internas del edificio con planchas de poliuretano sería una buena opción debido que este tipo de material es muy bueno para el aislamiento acústico y térmico.

Figura 22 Vista de pared con poliuretano

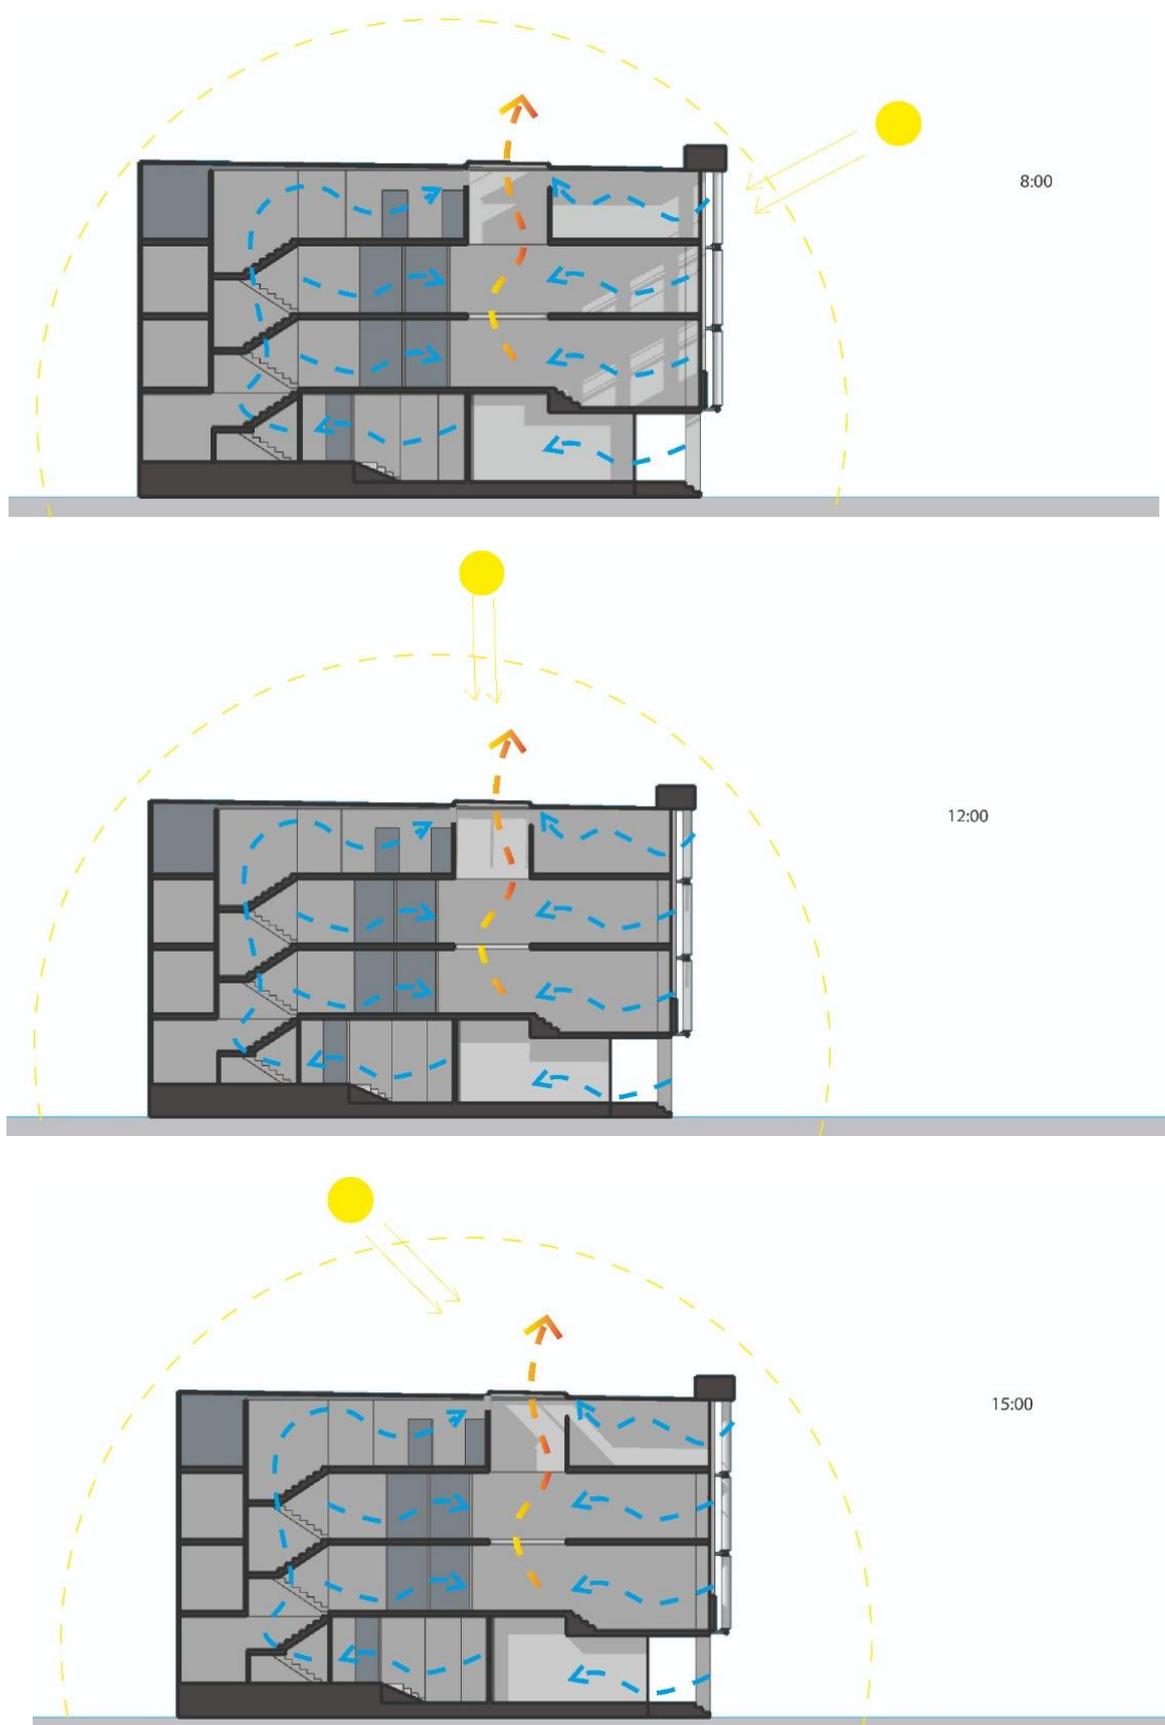
Figura 23 Distribución de ventilación e iluminación con las estrategias propuestas para la Clínica Colón
