**INFORME FINAL DE TRABAJO DE TITULACION**

IMPLEMENTACIÓN DE INFRAESTRUCTURA TURÍSTICA ECOLÓGICA PARA  
CONECTAR EL BOSQUE DE PACOCHE CON LA PARROQUIA SAN LORENZO.

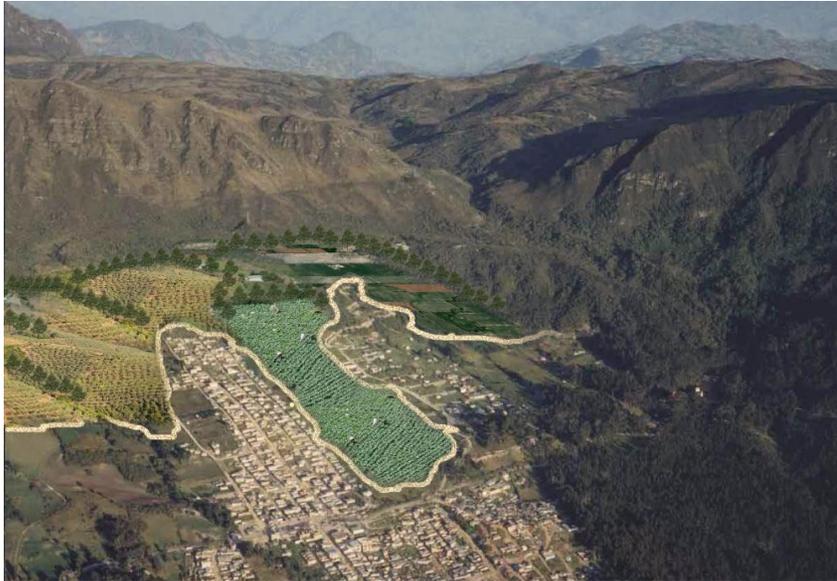
## Figura 2

*Corredor Ecológico y Recreativo de los Cerros Orientales– Bogotá, Colombia.*

Mediante este proyecto se prevé la recuperación del territorio y el ecosistema de dicha locación ya que es de suma importancia el mantenimiento de dicho patrimonio.

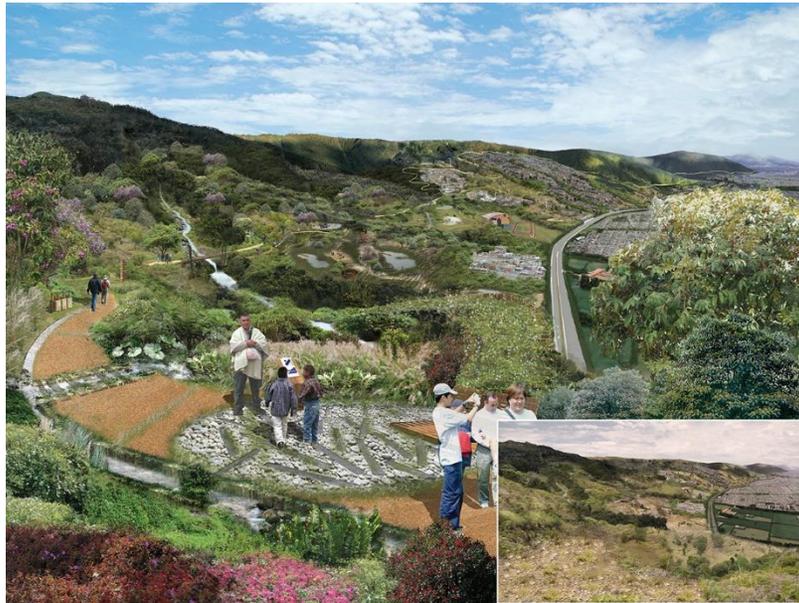
### Figura 3

*Vista de las zonas del Corredor Ecológico y Recreativo de los Cerros Orientales– Bogotá, Colombia.*

Dicha propuesta también está centrada en la introducción de especies naturales autóctonas mediante una recuperación ecológica, la cual, también dará pie a que se recuperen las cuencas hídricas.

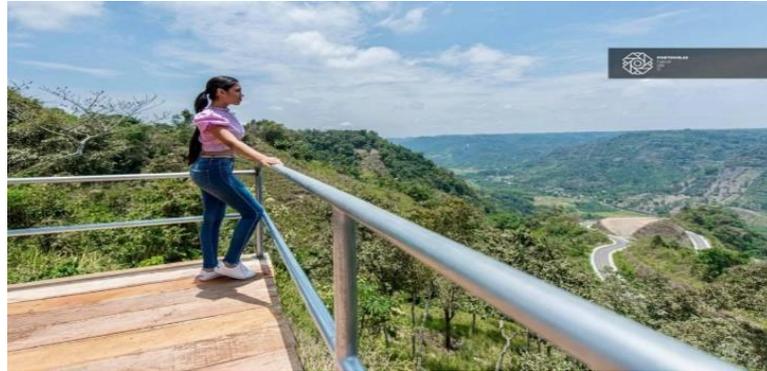
#### **Figura 4**

*La Tablada del Tigre – Portoviejo, Manabí*

Dentro del proyecto se pueden distinguir una serie de aspectos innovadores mismos que permiten a los turistas participar de manera directa con el lugar, como son: el columpio, mismos en los que los turistas pueden subirse y además un área de fotografía, en la cual, se puede tomar fotos de dicho espacio desde la tranquilidad del lugar.

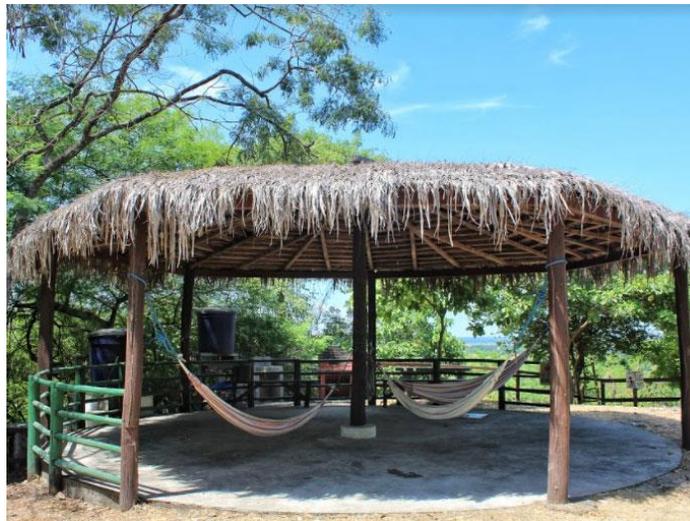
### **Figura 7**

*Sendero Buena Vista del Bosque Protector de Cerro Blanco- Guayaquil*

Este sendero comprende un recorrido de aproximadamente 1km. Esta subdividida en dos tramos. El primer tramo consta de pendientes y caminos pedregosos en las cuales se puede apreciar la vegetación endémica del lugar, caracterizada mayormente por ceibos de gran tamaño además de contar con áreas de descanso.

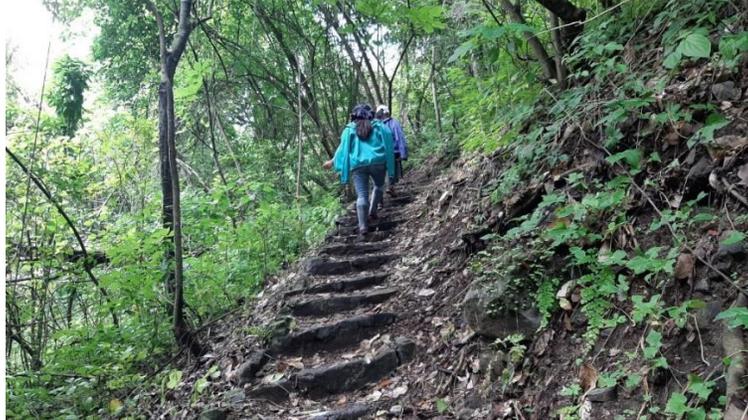
**Figura 8**

*Vista de los Escalones Ecológicos del Sendero Canoa del Bosque Protector de Cerro Blanco-  
Guayaquil*

Su recorrido aproximado es de 1,5 km dentro del cual se encuentran diferentes puntos naturales que nos permiten disfrutar del paisaje ecológico del lugar. Contiene diferentes tramos con escalinatas de piedra, cuenta con su respectiva y adecuada señalización además de tener un pequeño anfiteatro en las cuales se realizan actividades lúdicas una vez culminado el recorrido.

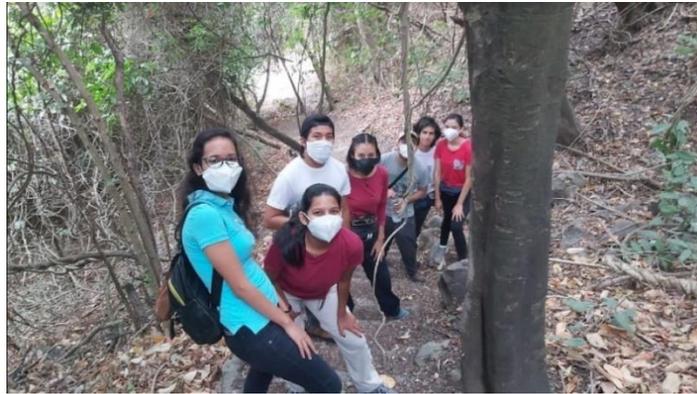
### **Figura 10**

*Sendero Higuierón del Bosque Protector de Cerro Blanco- Guayaquil*

Es una de las rutas con mayor recorrido del lugar, con 3 km de extensión. Está pensado principalmente para aquellas personas que les gusta el senderismo y apreciar la naturaleza, En él se puede apreciar de mejor manera la flora y fauna autóctona del bosque. Cabe resaltar que en cada una de sus rutas hay las señaléticas respectivas para una mejor percepción del recorrido.

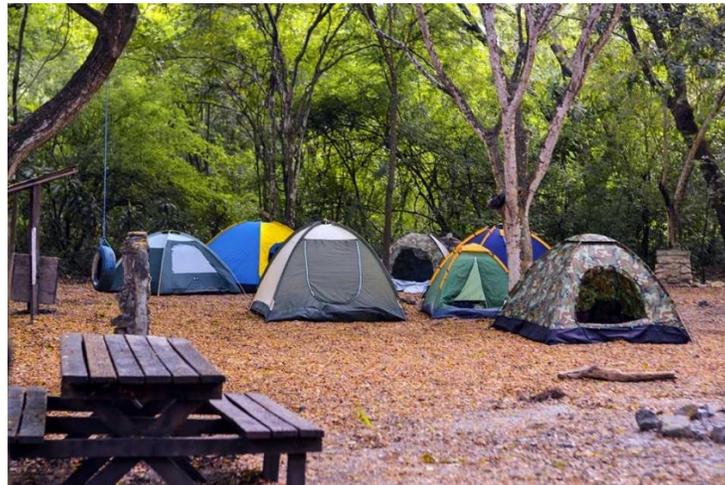
### **Figura 12**

*Vista de la Zona de Camping del Bosque Protector de Cerro Blanco- Guayaquil*

En este espacio, se ofrece la posibilidad de acampar y vivir experiencias de primera mano con la naturaleza, además, de poder apreciar las bellezas paisajísticas que el lugar posee.

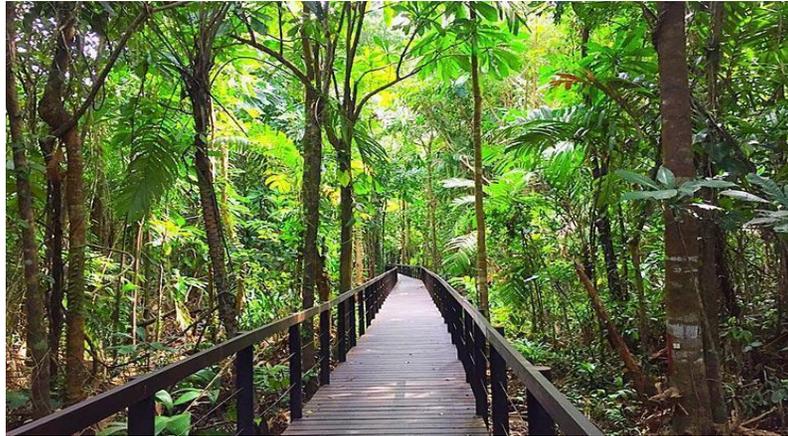
#### **Figura 13**

##### *Vista de los Senderos Elevados del Parque Nacional Cahuita*

El parque nacional Cahuita está ubicado en la provincia de Limón, Costa Rica. Este parque contiene 23506 ha entre terrestres y marinas. Cabe destacar que dentro de este exótico parque hay una gran variedad de diversidad ambiental siendo una de las más grandes del país. Por esto se lo considera como el lugar perfecto que salvaguarda la flora y fauna endémica del Cahuita.

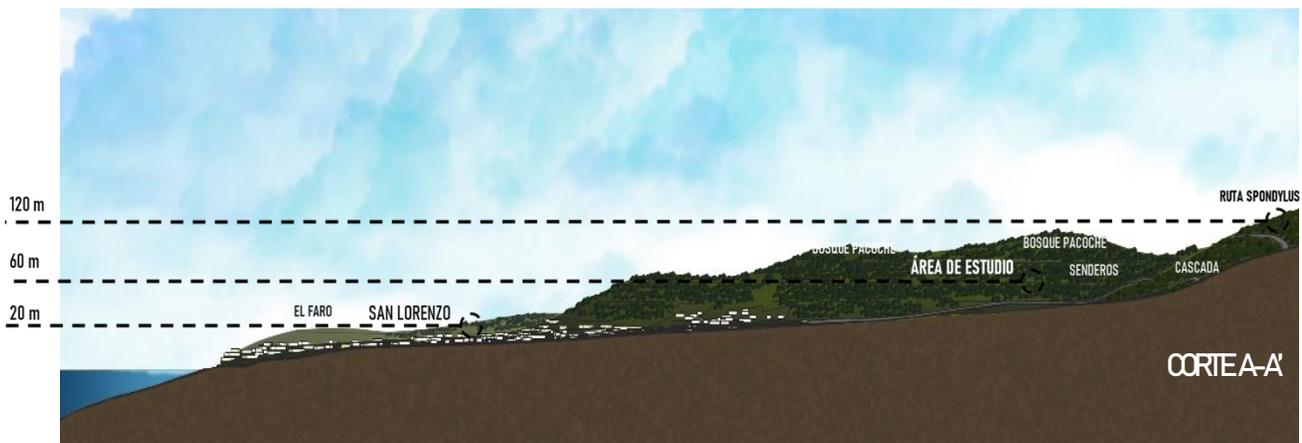
**Figura 17**

*Corte topográfico- área de estudio*

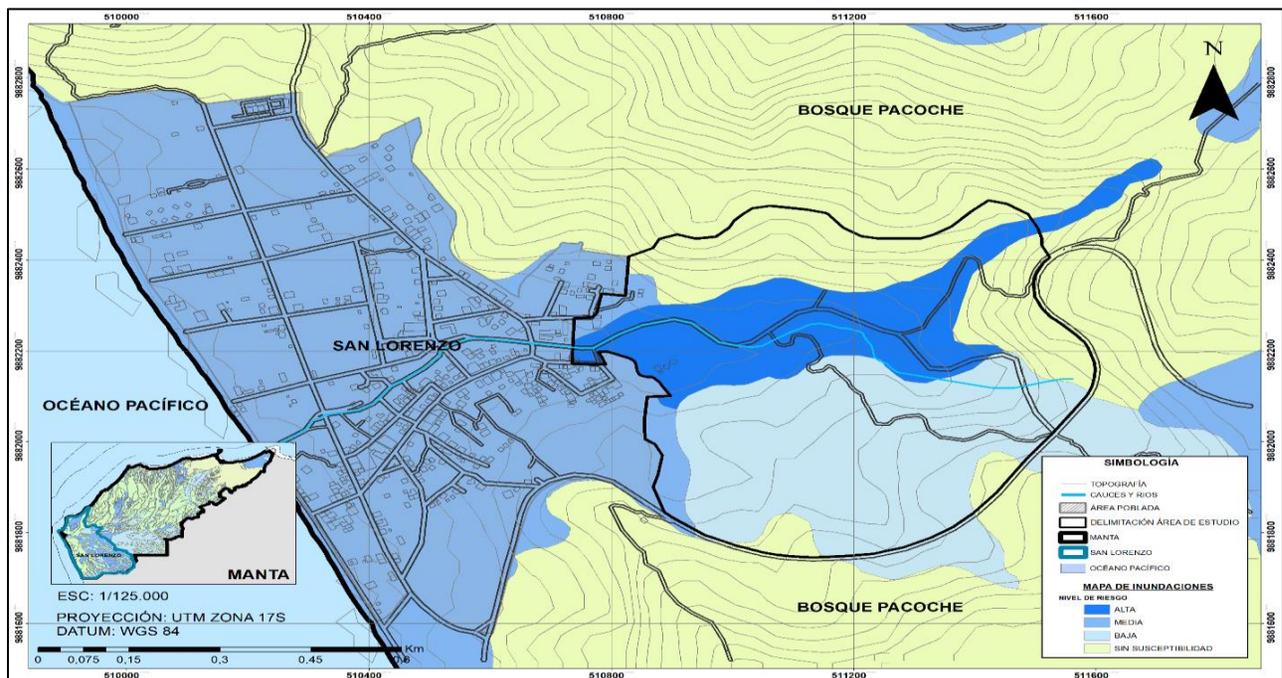
*Mapa inundaciones de área de estudio*

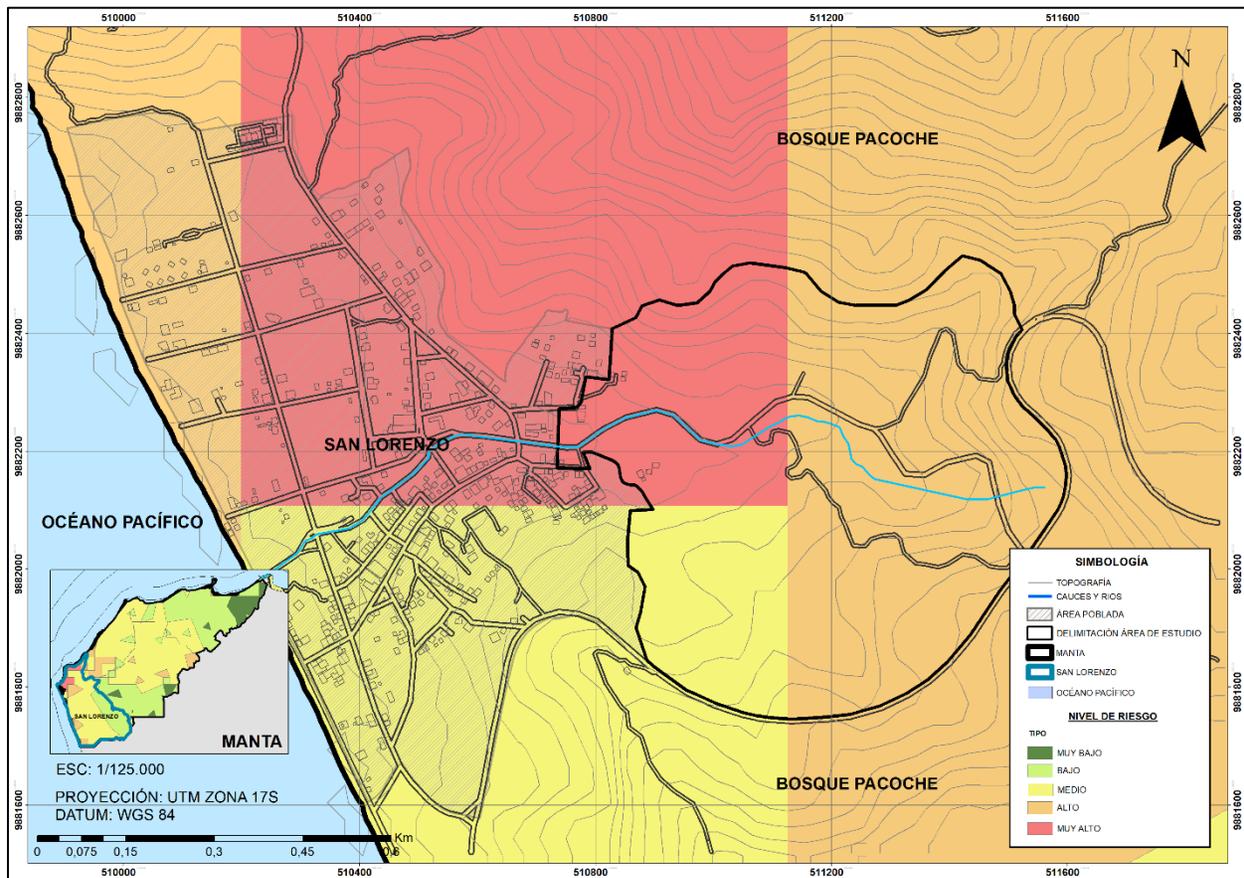
Según la información del PDOYT de la parroquia San Lorenzo, el nivel de vulnerabilidad que tiene la parroquia en referencia a esta amenaza es considerada media-alta. Esto debido a su topografía irregular la cual incrementa el porcentaje de generar deslizamientos.

*Mapa movimientos de tierra de área de estudio*

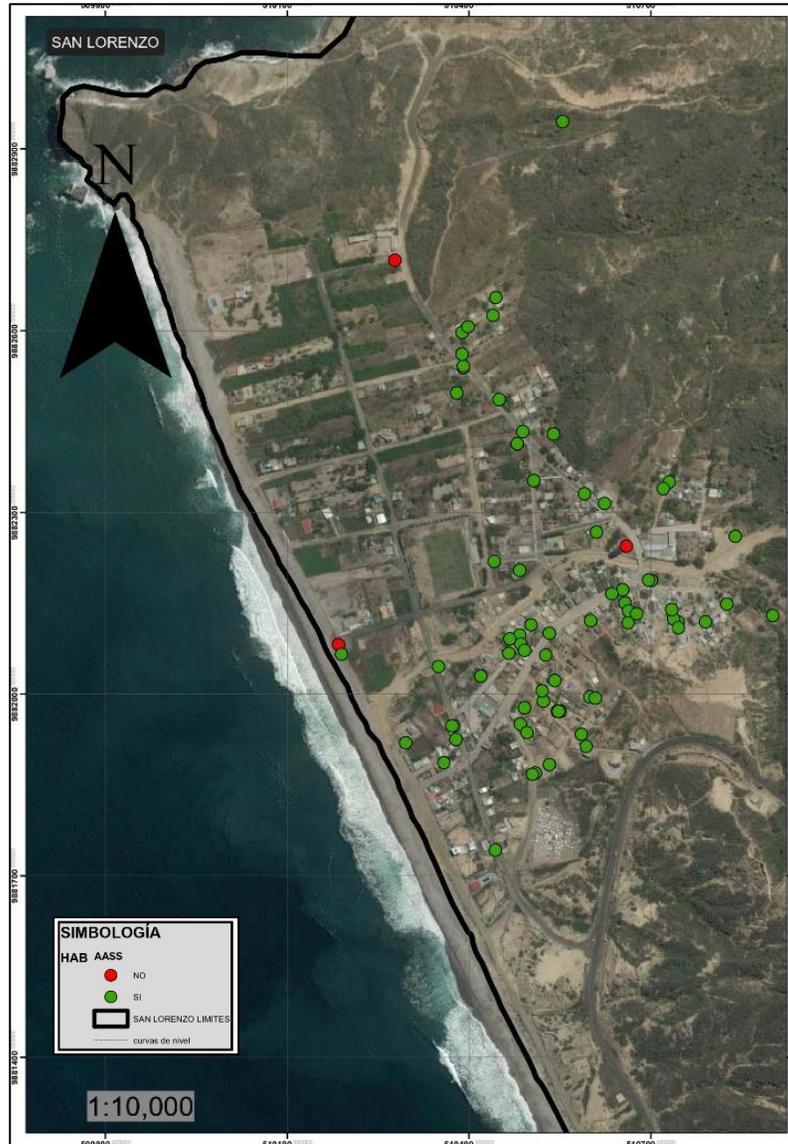
**Figura 27**

*Mapa agua potable de área de estudio*

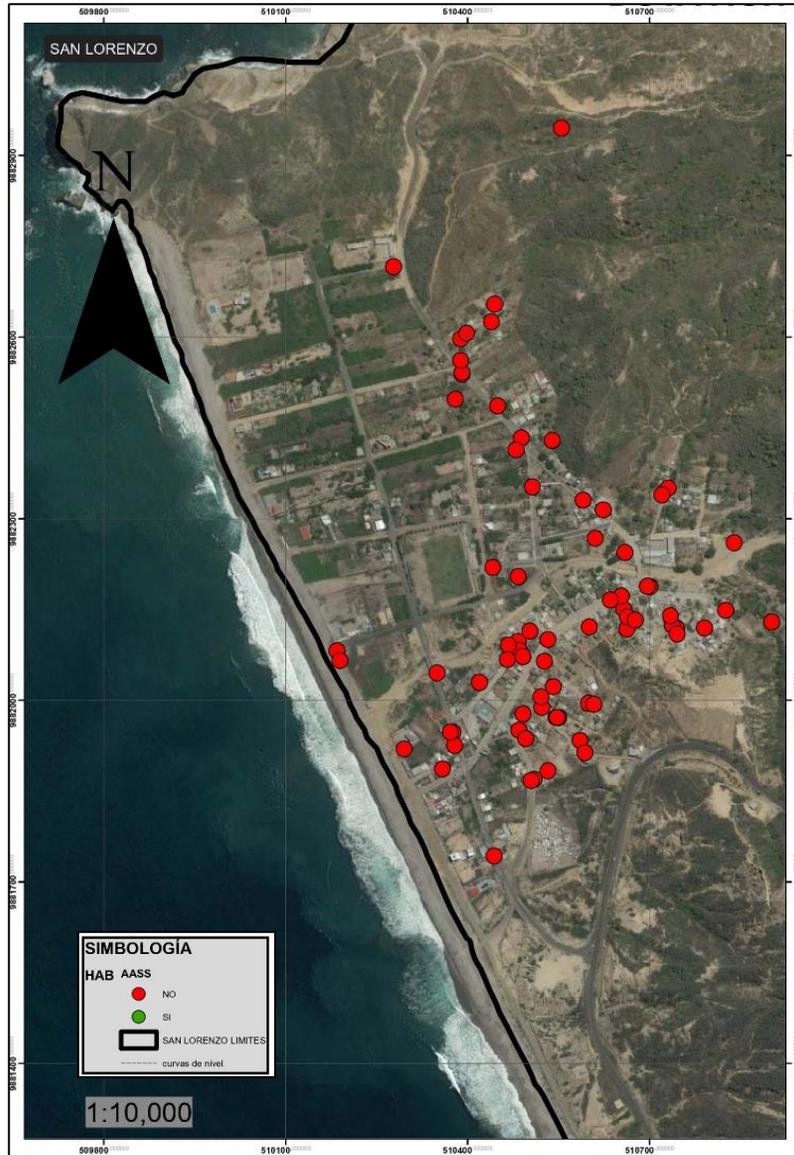
Según el estudio de campo y datos del PDOYT dentro de la parroquia San Lorenzo no existe una red de alcantarillado de aguas servidas. Por lo que la población ha adoptado otras medidas de recolección de estas aguas servidas como pozos sépticos, ciegos o letrinas.

*Mapa alcantarillado de área de estudio*

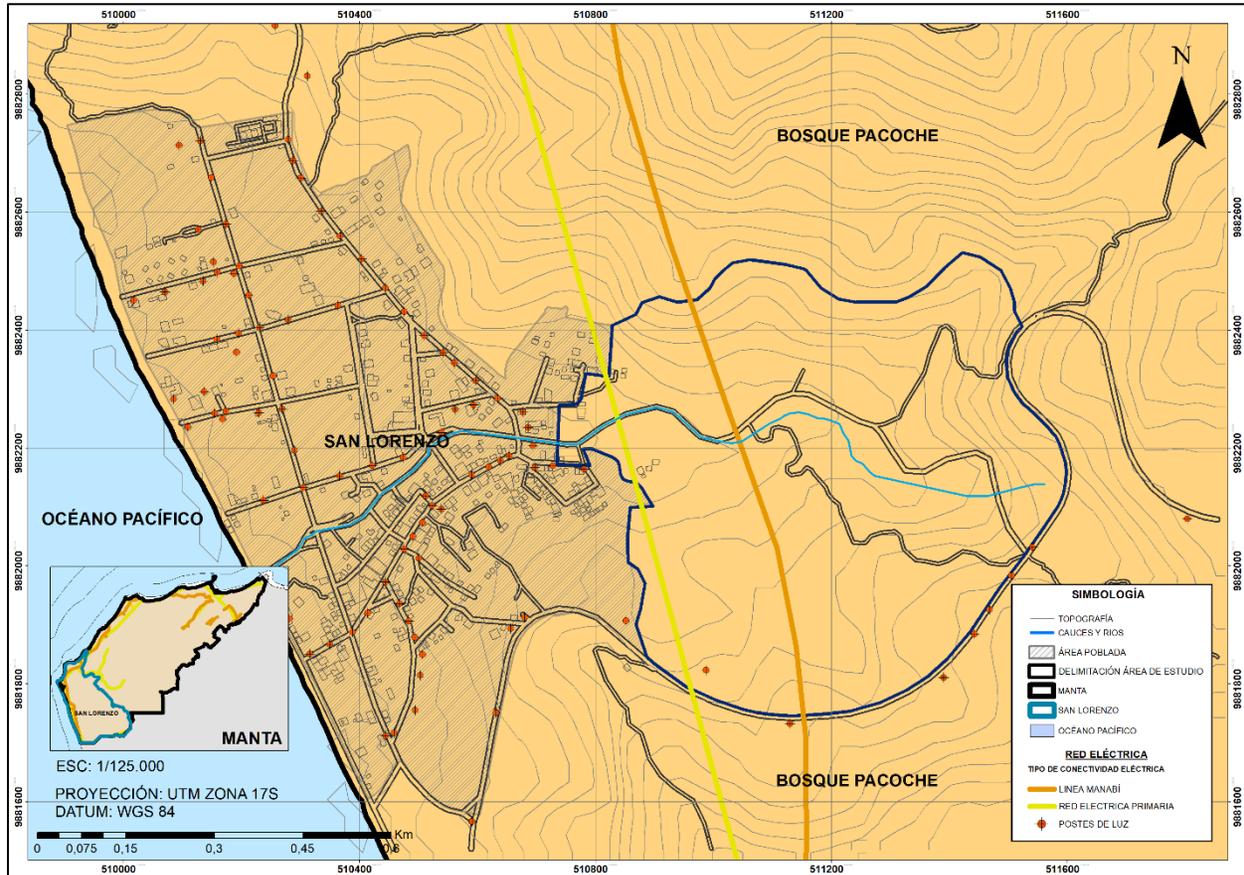
Según el estudio de campo y datos del PDOYT dentro de la parroquia San Lorenzo existe una red eléctrica, que se encuentra distribuida en gran parte del territorio. Llegando a darle cobertura aprox. al 93% de la población. Llegando a aun abastecimiento de red pública de un 99%.

*Mapa red eléctrica de área de estudio*

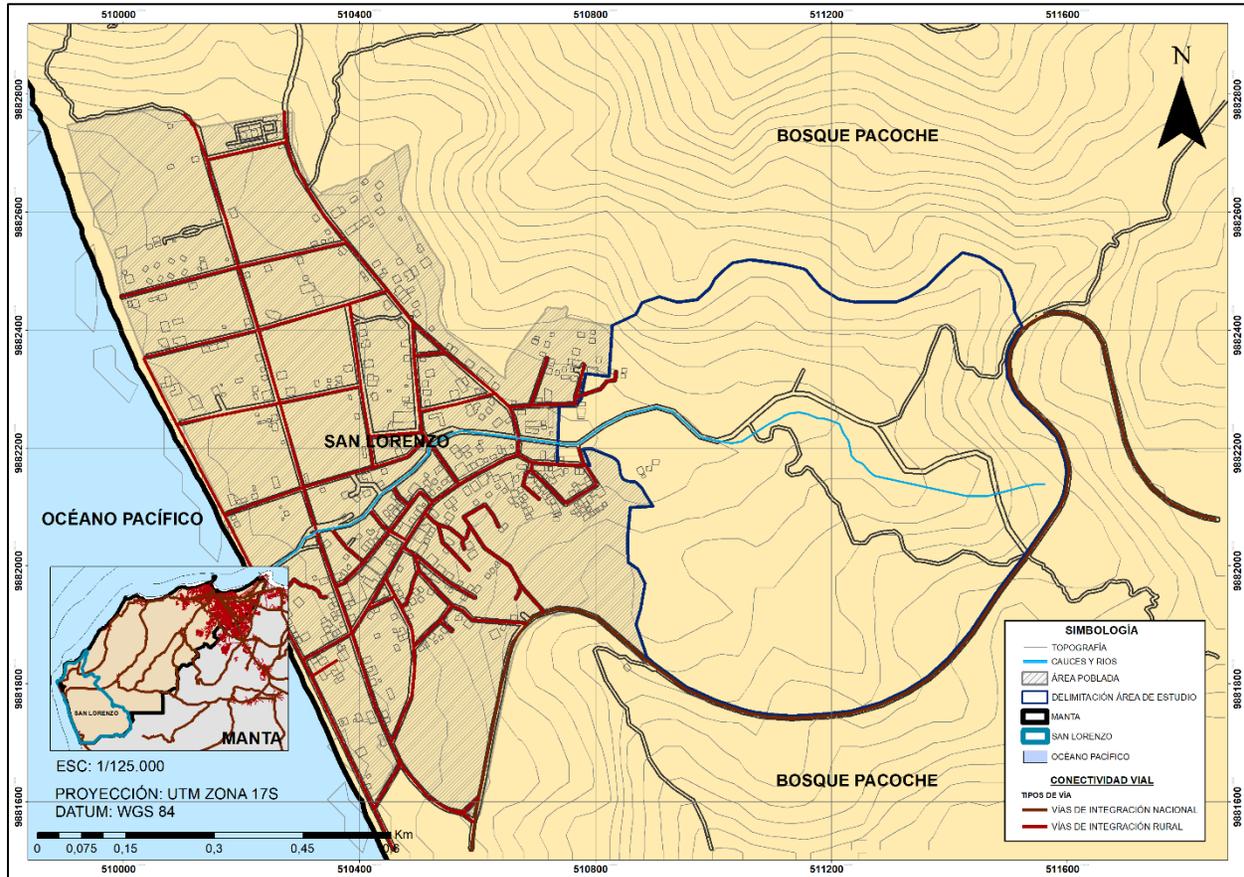
**Figura 30**

*Mapa red vial de área de estudio*

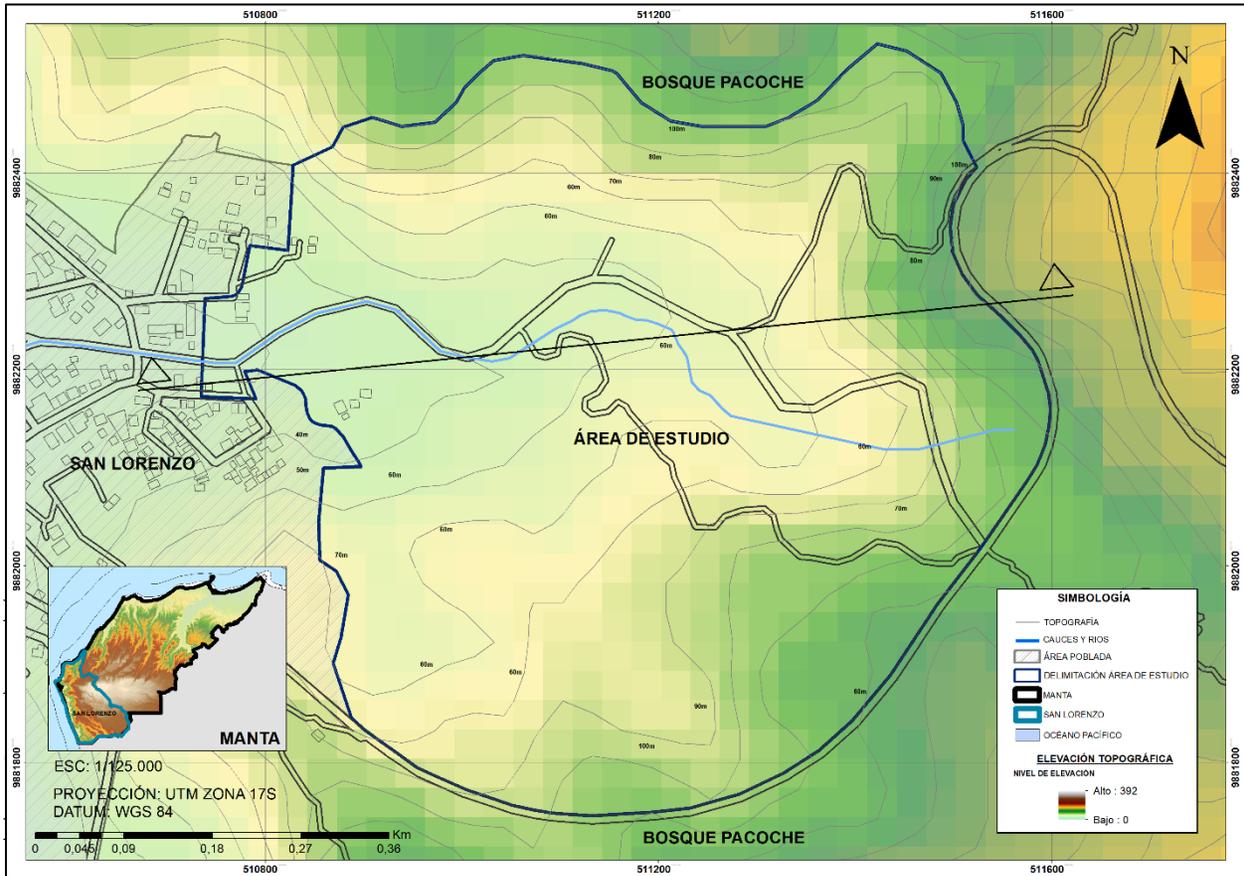
La topografía del área de estudio en el cual se realizará la intervención es irregular debido a la zona montañosa en la que se encuentra. Estas están conformadas por quebradas naturales y cauces, además de, colinas y cerros montañosos de menor tamaño, mismas que alcanzan una altura entre 40 metros a 120 metros sobre el nivel del mar, por lo tanto, este terreno es considerado medianamente irregular (Ver figura 62 y figura 63).

*Topografía del área de estudio*

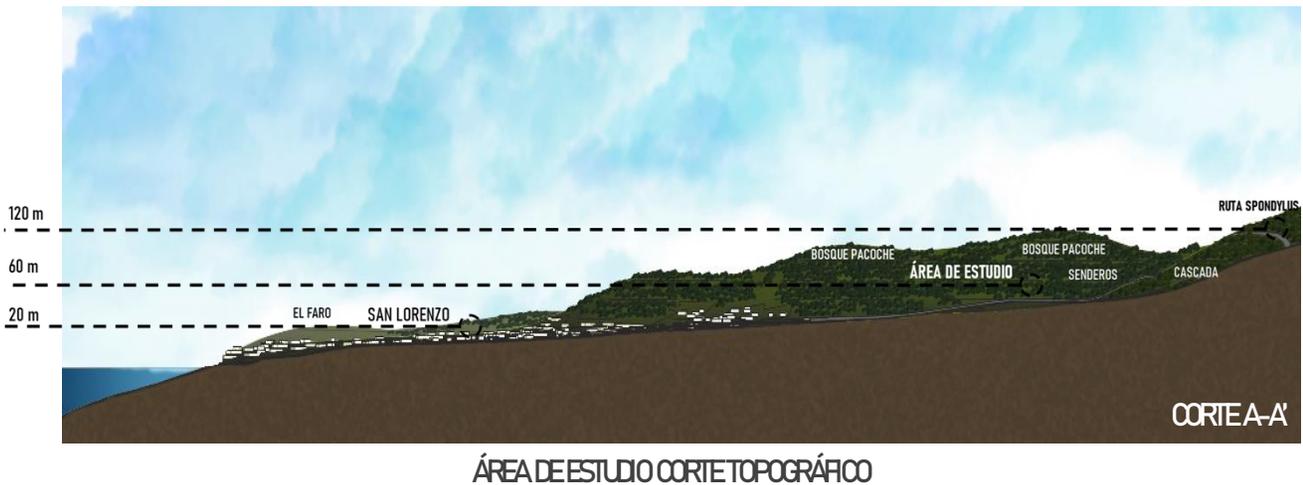
**Figura 35**

*Corte topográfico del área a intervenir.*

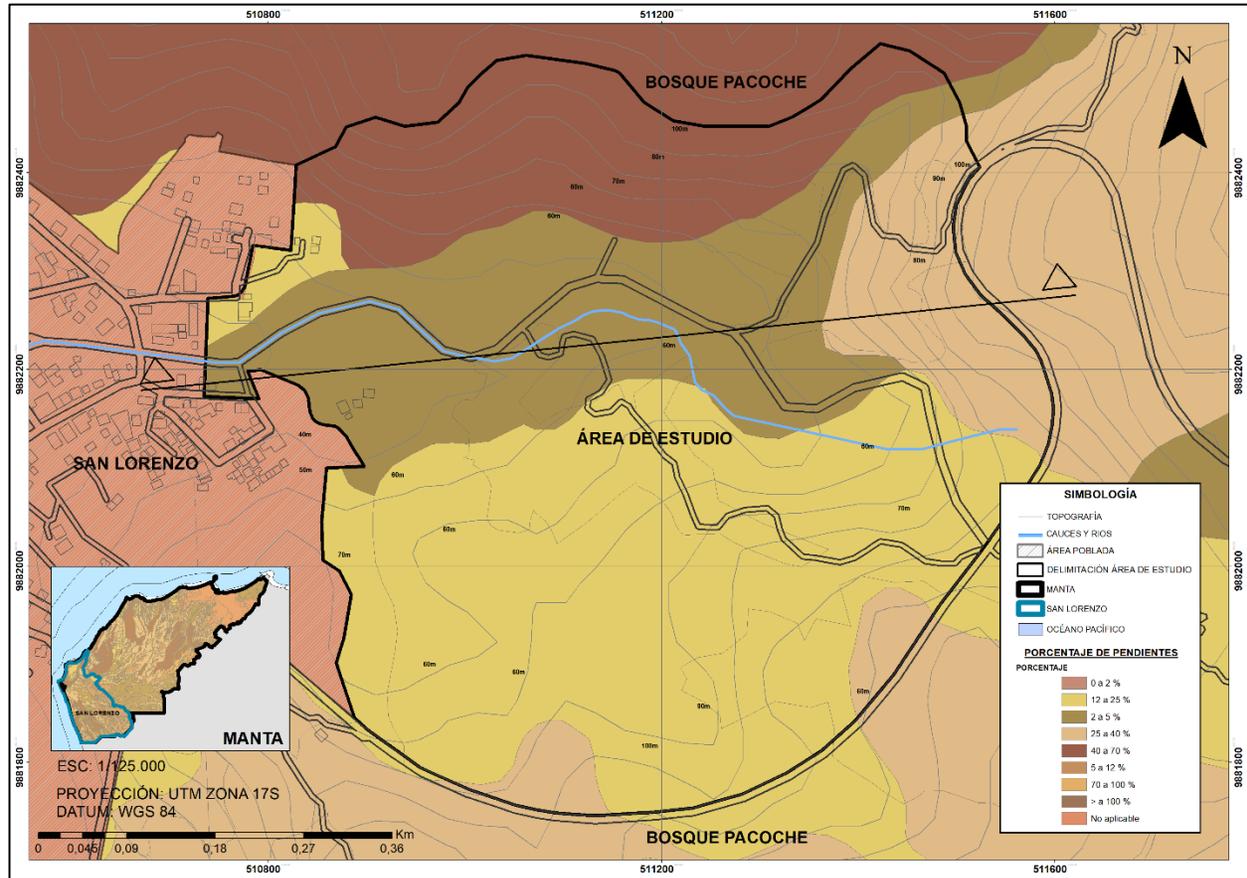
**Figura 36**

*Pendientes del área a intervenir*

Cabe mencionar que entre estas pendientes se encuentra ubicada la cascada “El Salto”, la cual, es un elemento fundamental de protección para la zona (ver anexo 14 y 15)

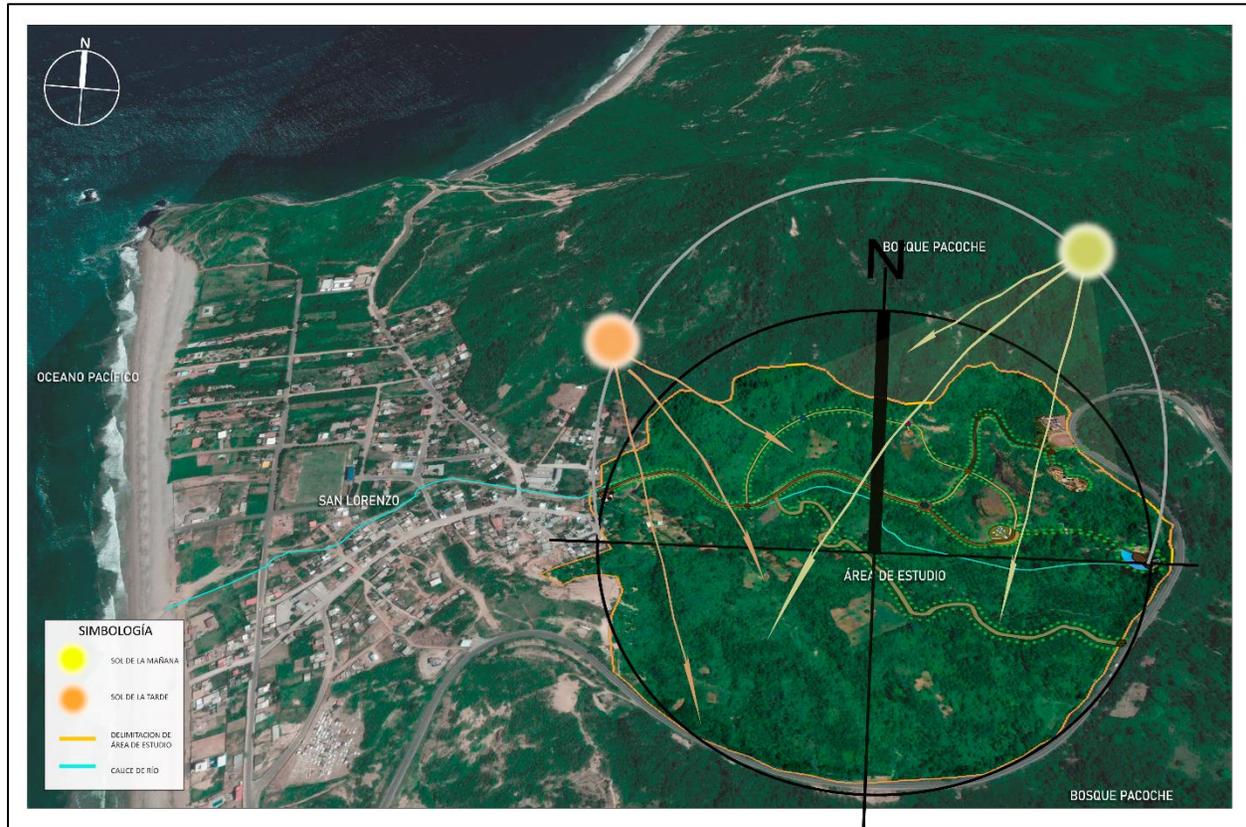
**Figura 38**

*Mapa de análisis de asoleamiento*

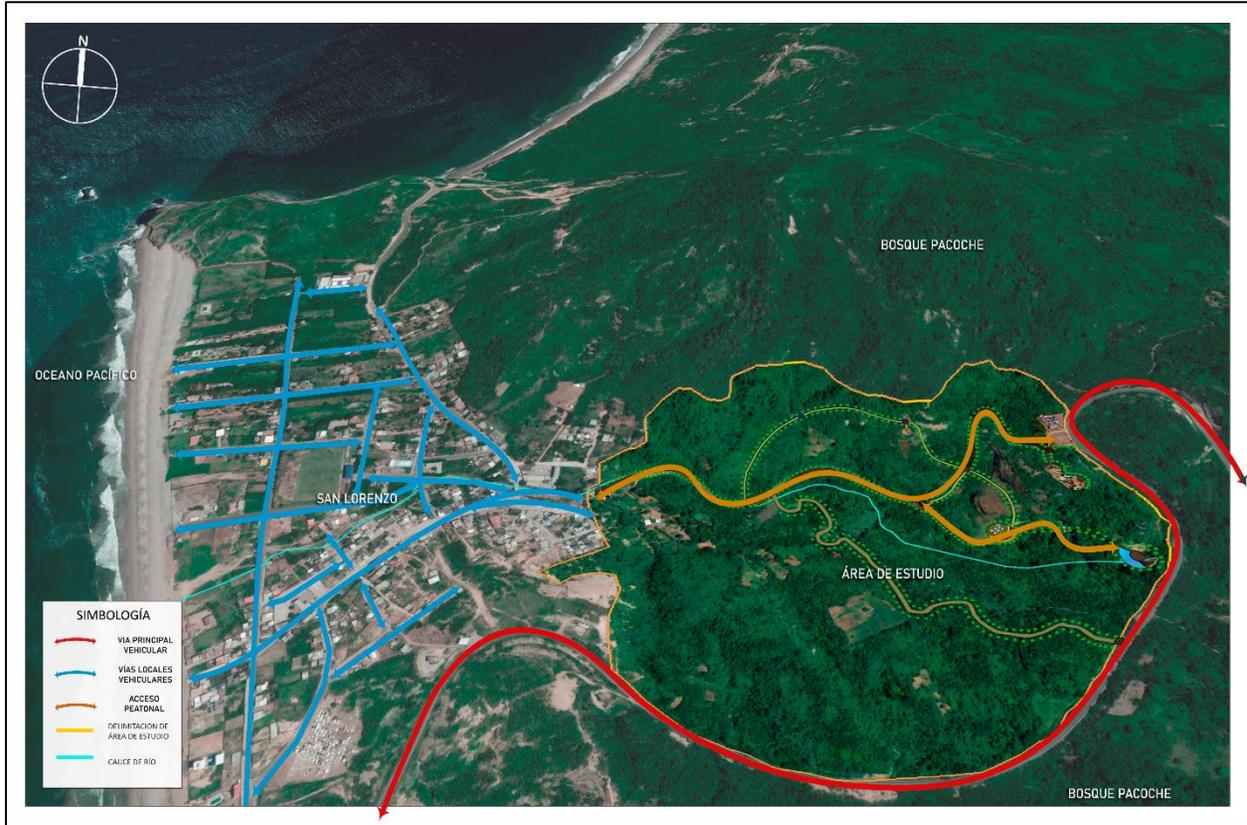
**Figura 40**

*Mapa de análisis de vías y accesibilidad*

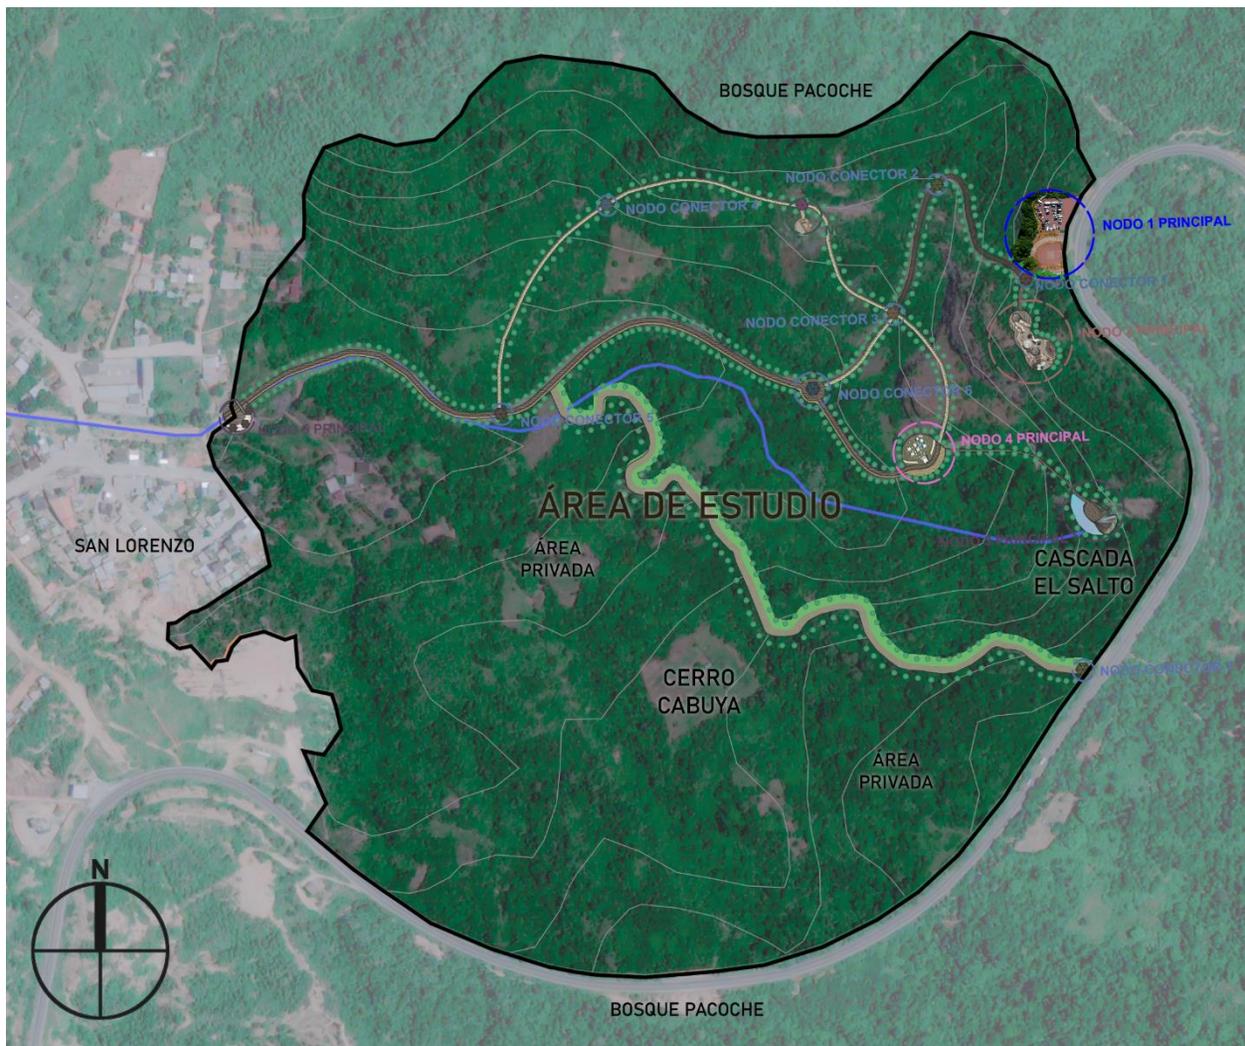
*Nodo principal 1- (Plan masa de propuesta)*

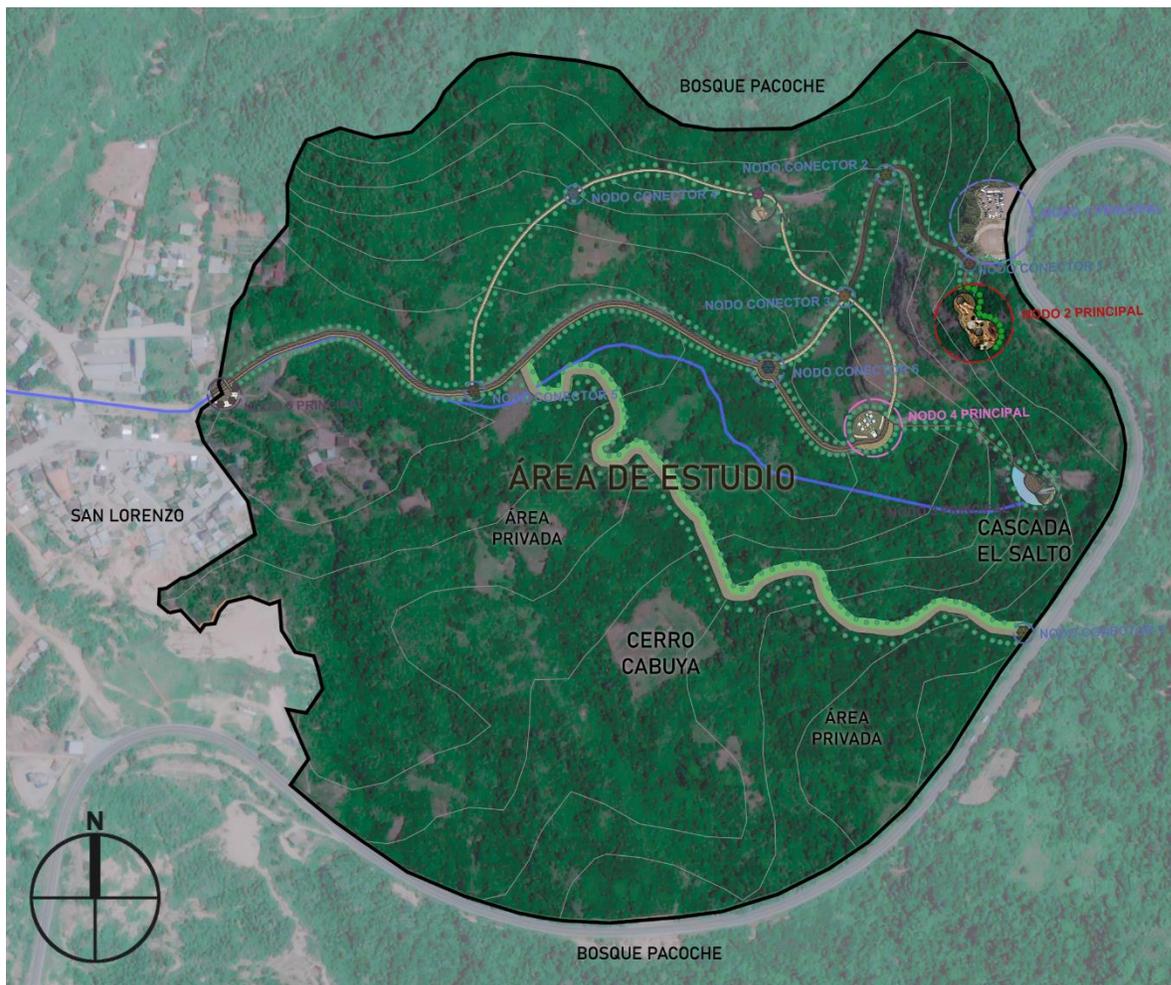
Se implementará a continuación del primer nodo comunicándose a través de un camino debidamente tratado con escalones ecológicos. Dentro de este nodo articulador, se implementará el mirador, el cual, se encuentra en una de las cotas más elevadas del proyecto. Mismo que contendrá espacios recreacionales, colectivos y de contemplación. También se implementará el mobiliario correspondiente con sus infografías y señaléticas, además de elementos característicos que permitan disfrutar del entorno ambiental y sus paisajes endémicos como el bosque, San Lorenzo y su playa.

*Nodo principal 2- (Plan masa de propuesta)*

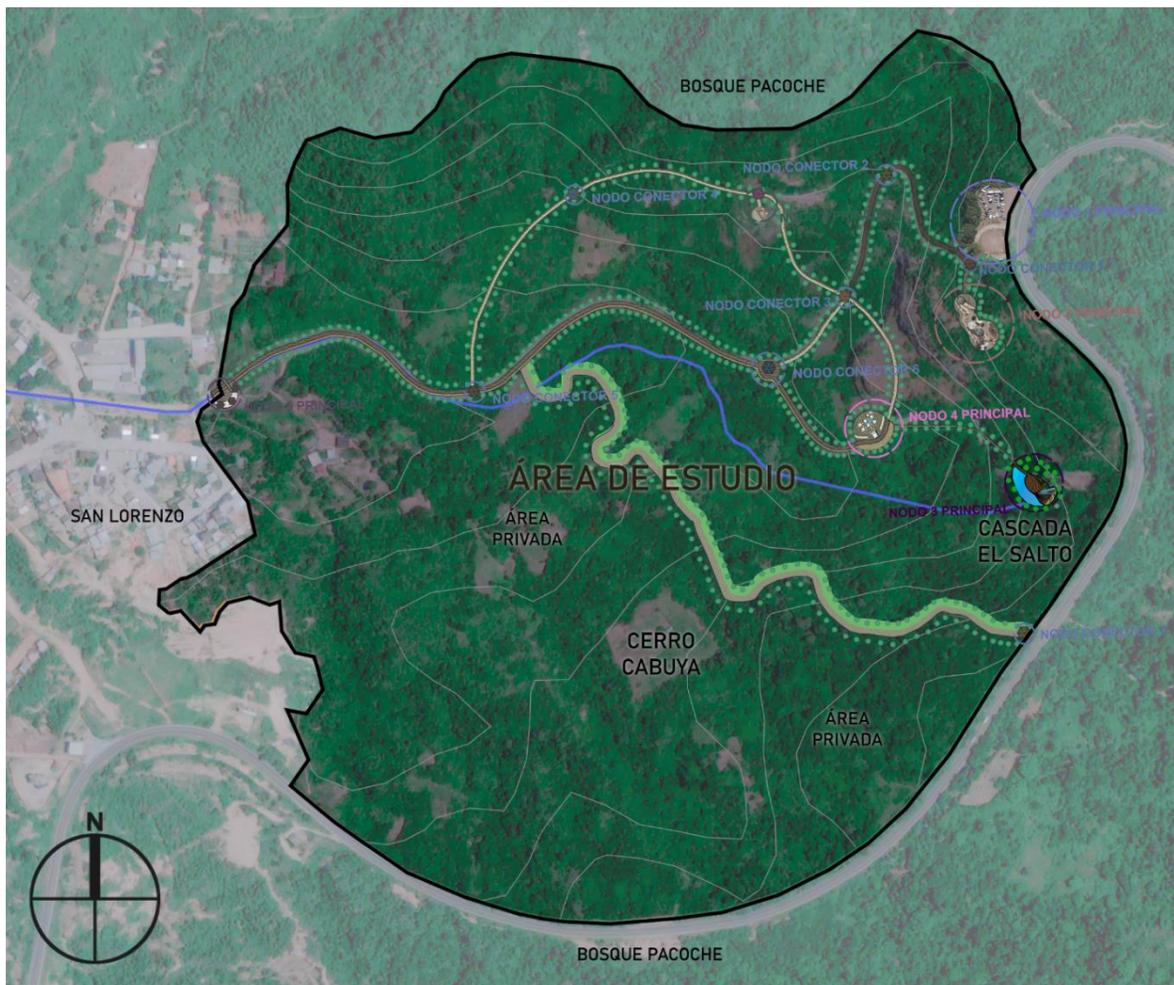
En esta zona se implementará áreas de contemplación y descanso mediante una plataforma elevada conectada con un sendero elevado que permita acceder a la cascada y que de esta forma se genere el mínimo impacto posible dentro de lugar, también se implementaran el mobiliario necesario para mitigar la contaminación del área protegida y preservar de mejor manera el entorno natural. Por último, se implementará aprovechando el muro natural del sector y los senderos trazados en el mismo, una zona de recreación, como es el área de escalada deportiva.

*Nodo principal 3- (Plan masa de propuesta)*

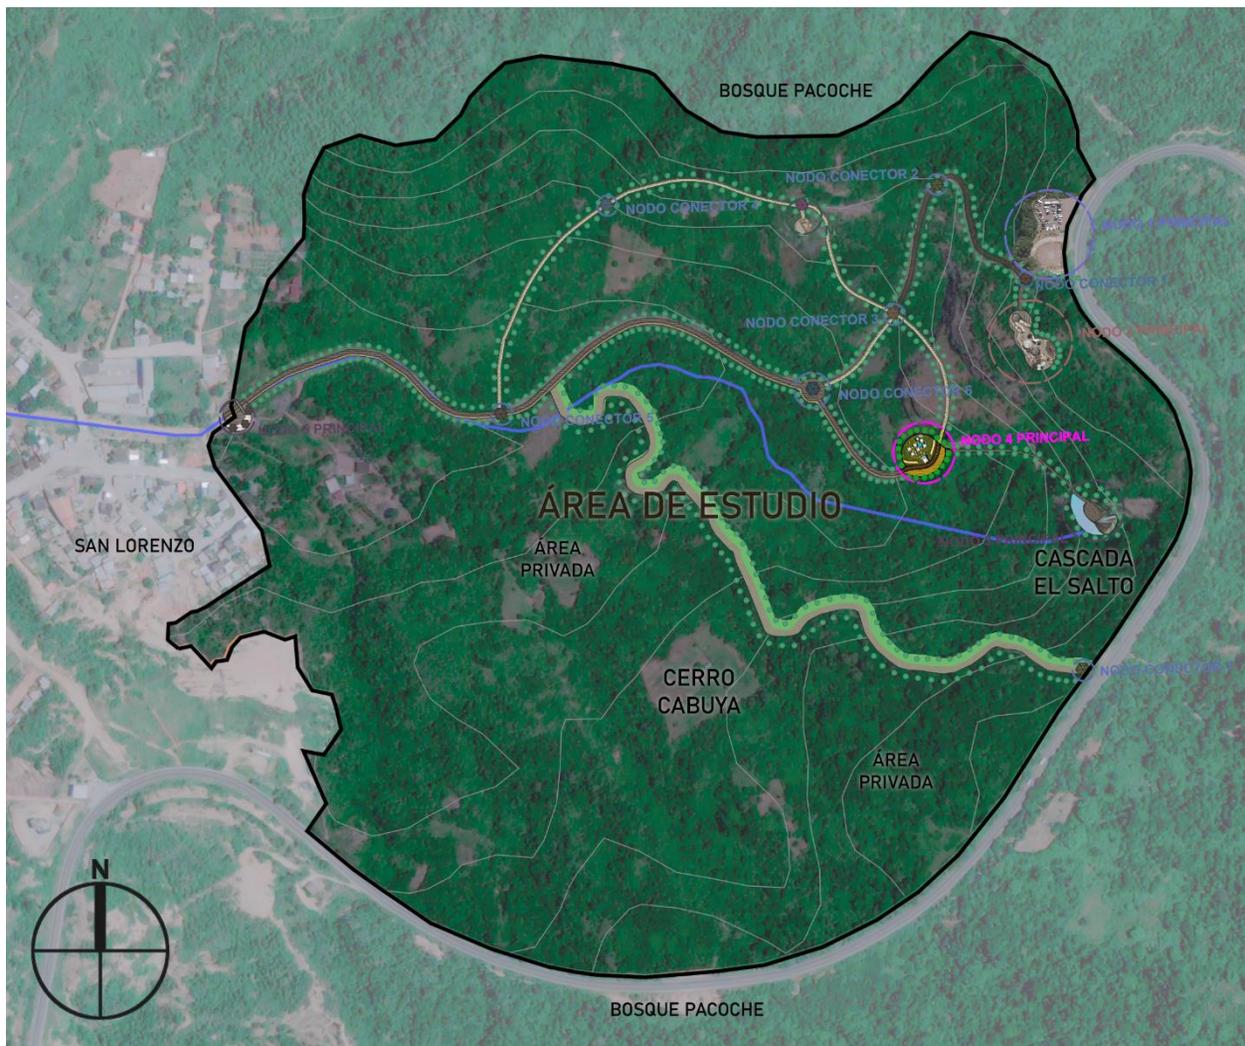
Se encontrará al sur del proyecto. Esta área contará con zonas áreas de descanso y recreación como es el área de camping, además contamos con sus espacios respectivos, los cuales permiten la llegada del peatón a través del sendero elevado o por bicicleta. Este espacio también cuenta con un área servicio como es el parqueo de bicicletas y cabe destacar que también se plantea un área de picnic con sus respectivos mobiliarios.

*Nodo principal 4- (Plan masa de propuesta)*

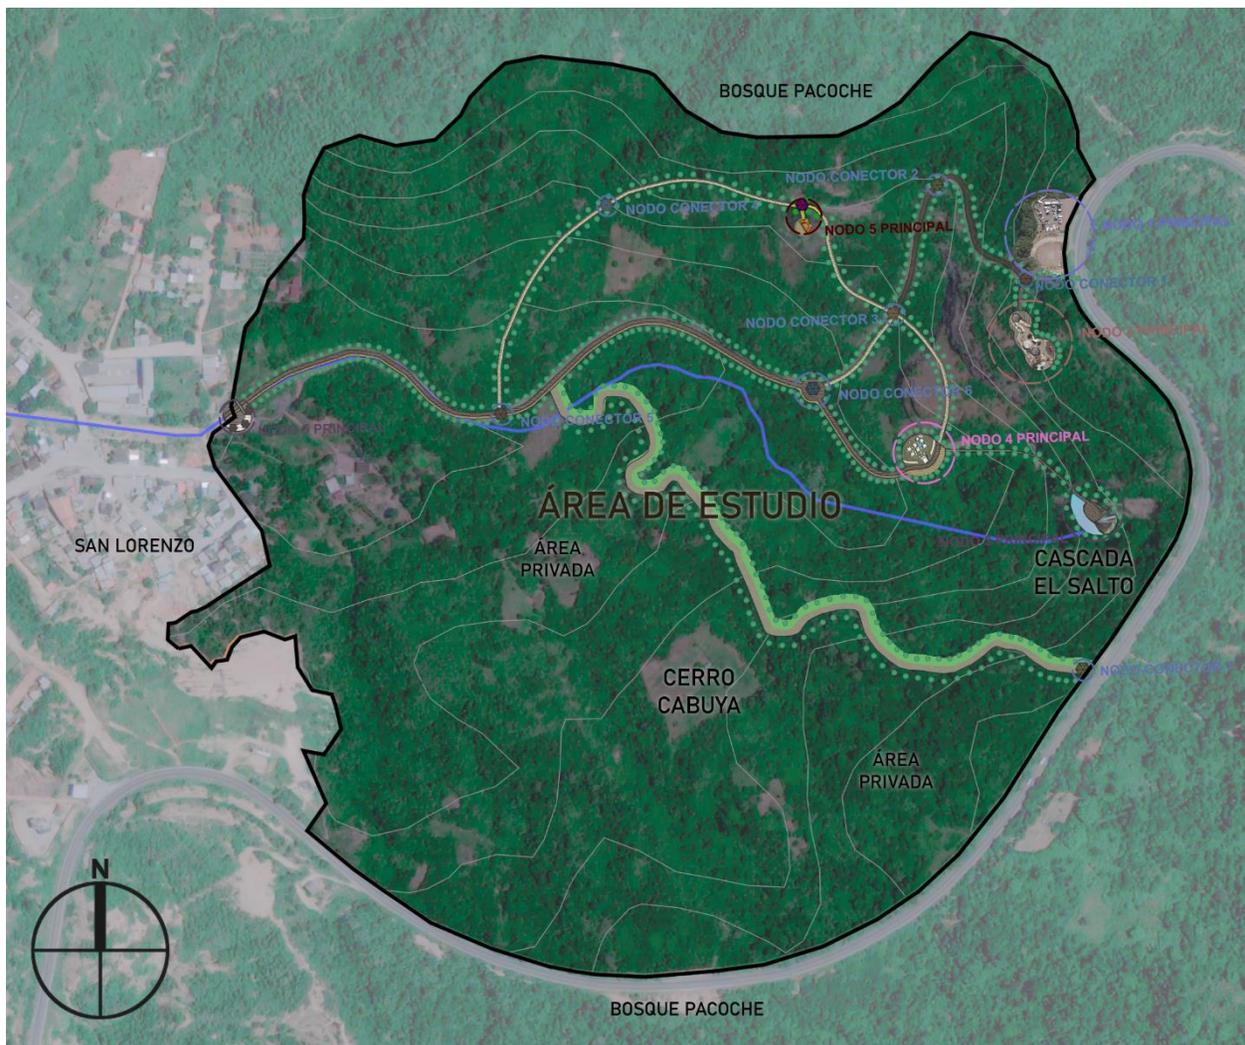
Se encontrará posicionado al norte del proyecto, mismo que servirá como nodo vinculante con el nuevo sendero y las áreas de descanso y contemplación como vienen siendo la glorieta y el columpio. Cabe resaltar que esta área constará con su señalización respectiva además de estar elaborado con materiales ecológicos.

*Nodo principal 5- (Plan masa de propuesta)*
