**INFORME FINAL DE TRABAJO DE TITULACION**

IMPLEMENTACIÓN DE INFRAESTRUCTURA TURÍSTICA ECOLÓGICA PARA  
CONECTAR EL BOSQUE DE PACOCHE CON LA PARROQUIA SAN LORENZO.

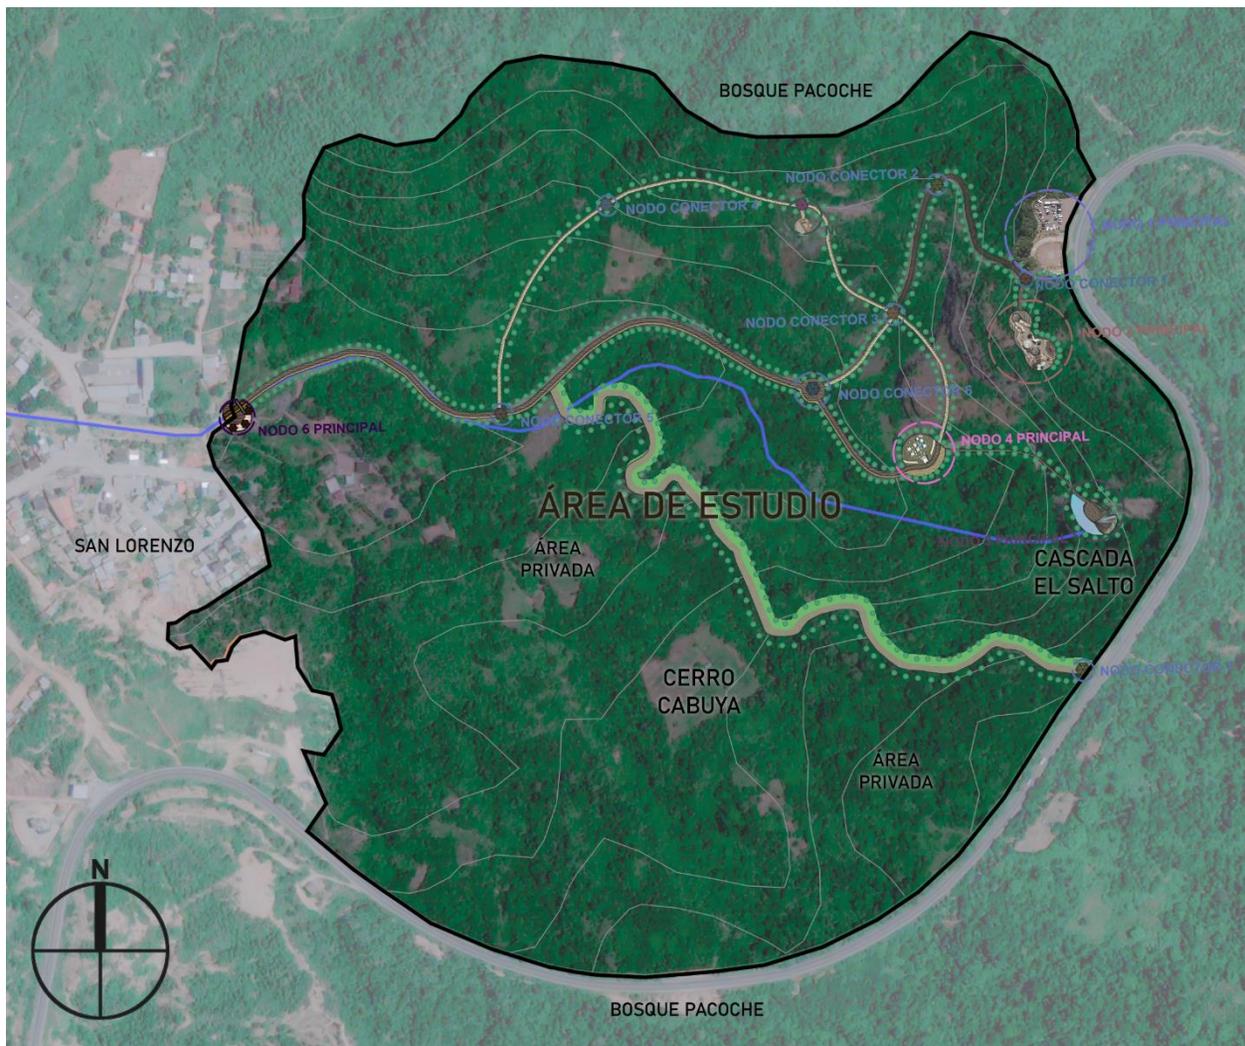
Se encontrará posicionado al noroeste del are de implantación, este nodo actuará como segundo acceso hacia el proyecto, por lo que se le atribuye la acción vinculante entre el proyecto con la parroquia San Lorenzo. Dentro de su espacio comprende un área de recibimiento y llegada, con quioscos ecológicos, portón ecológico de acceso y áreas de descanso con su respectiva señalización, infografías y mobiliario.

*Nodo principal 5- (Plan masa de propuesta)*

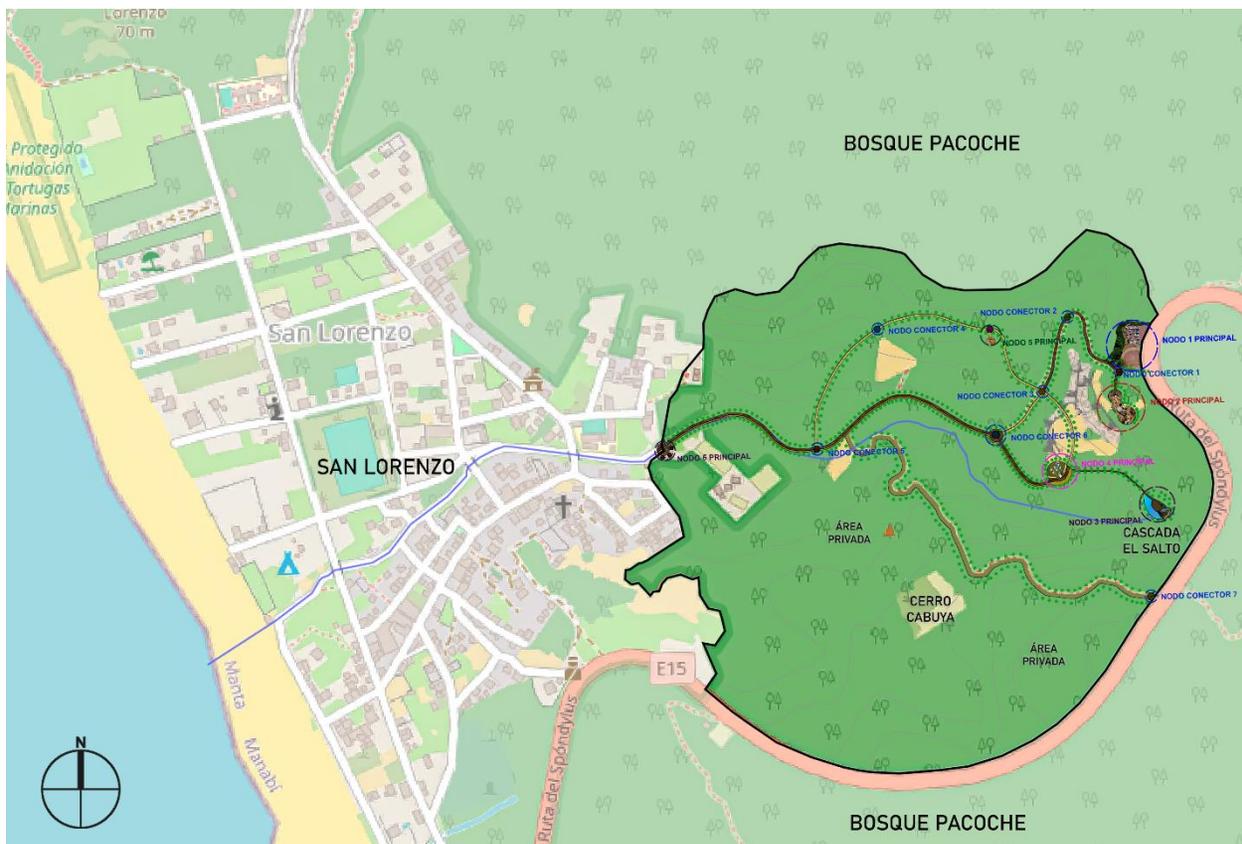
### Figura 65

*Imagen conceptual 1-Plan masa*

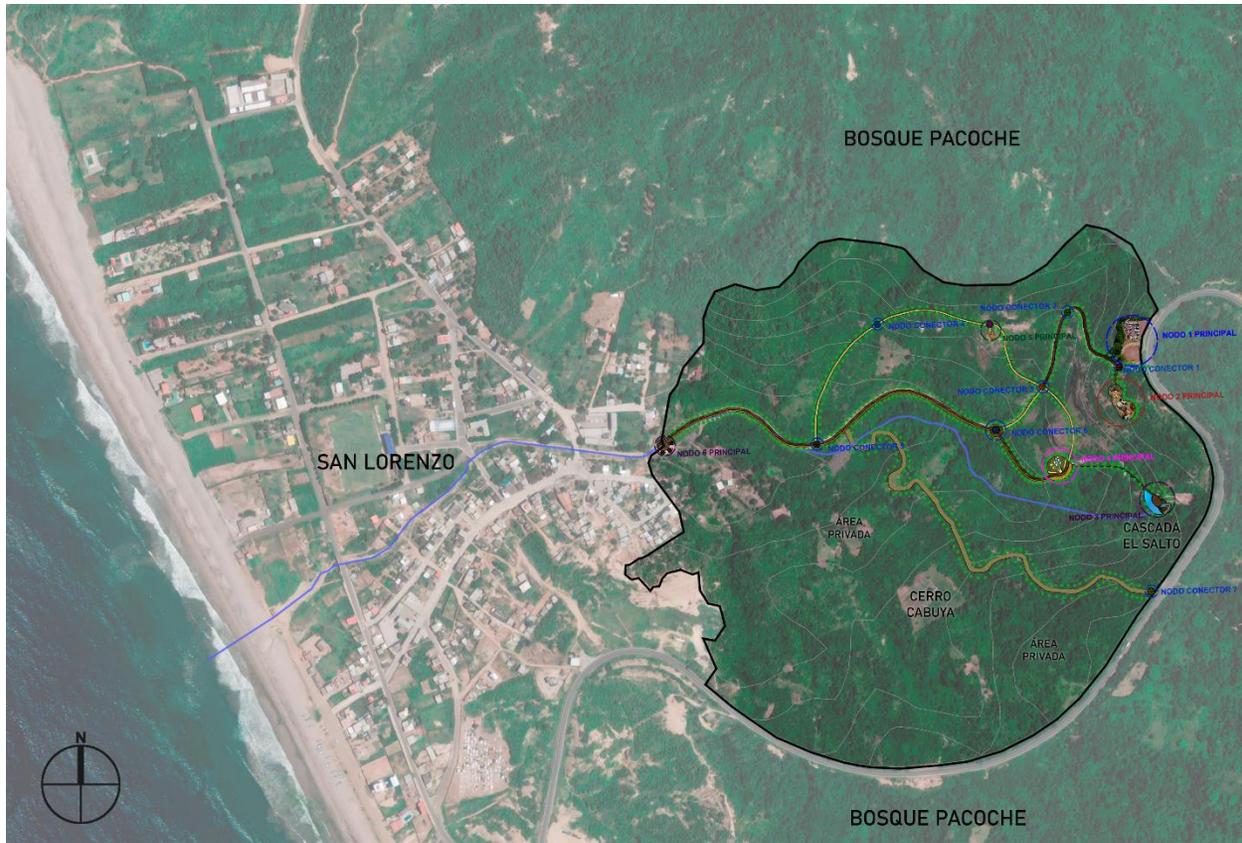
**Figura 66**

*Imagen conceptual 2-Plan masa*

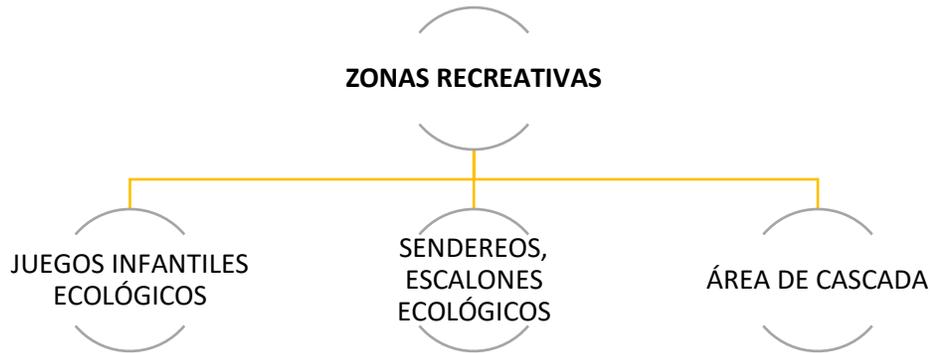
**Figura 69**

*Diagrama de relación Zona Recreativas*

Estos espacios permitirán al usuario contemplar el entorno medio ambiental de San Lorenzo y el bosque Pacoche mediante dos elementos atractivos. En la propuesta se contempla la integración de una zona de miradores y una de columpio que permita cumplir con el propósito planteado anteriormente.

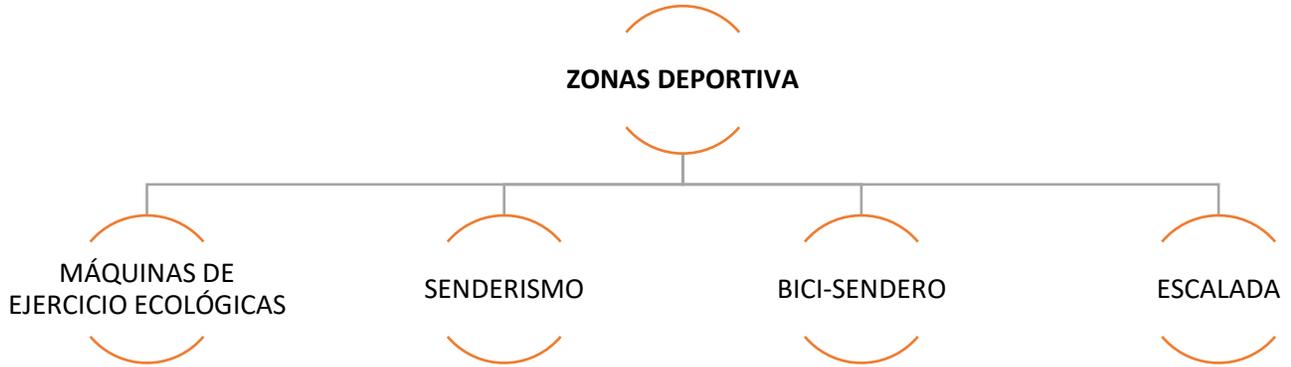
**Figura 72**

Las zonas deportivas fueron diseñadas para implementar materiales ecológicos, además de usar los aspectos físicos ya planteadas de manera natural. En la propuesta se llevará a cabo la implementación estas áreas para el mejoramiento del sector natural, tratando de generar el menor impacto posible mediante elementos ecológicos, los cuales, no incidan negativamente al espacio, dando pie a que los ciudadanos puedan apropiarse de dichos lugares.

*Diagrama de relación Zona Deportivas*

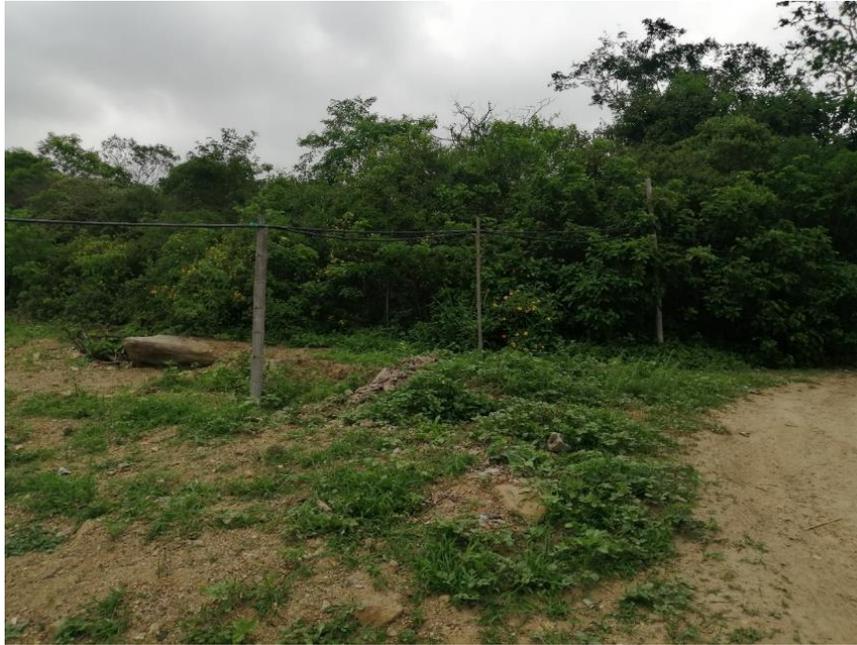
*Infraestructura de conexión eléctrica “improvisada” por parte de moradores aledaños a la zona de estudio.*

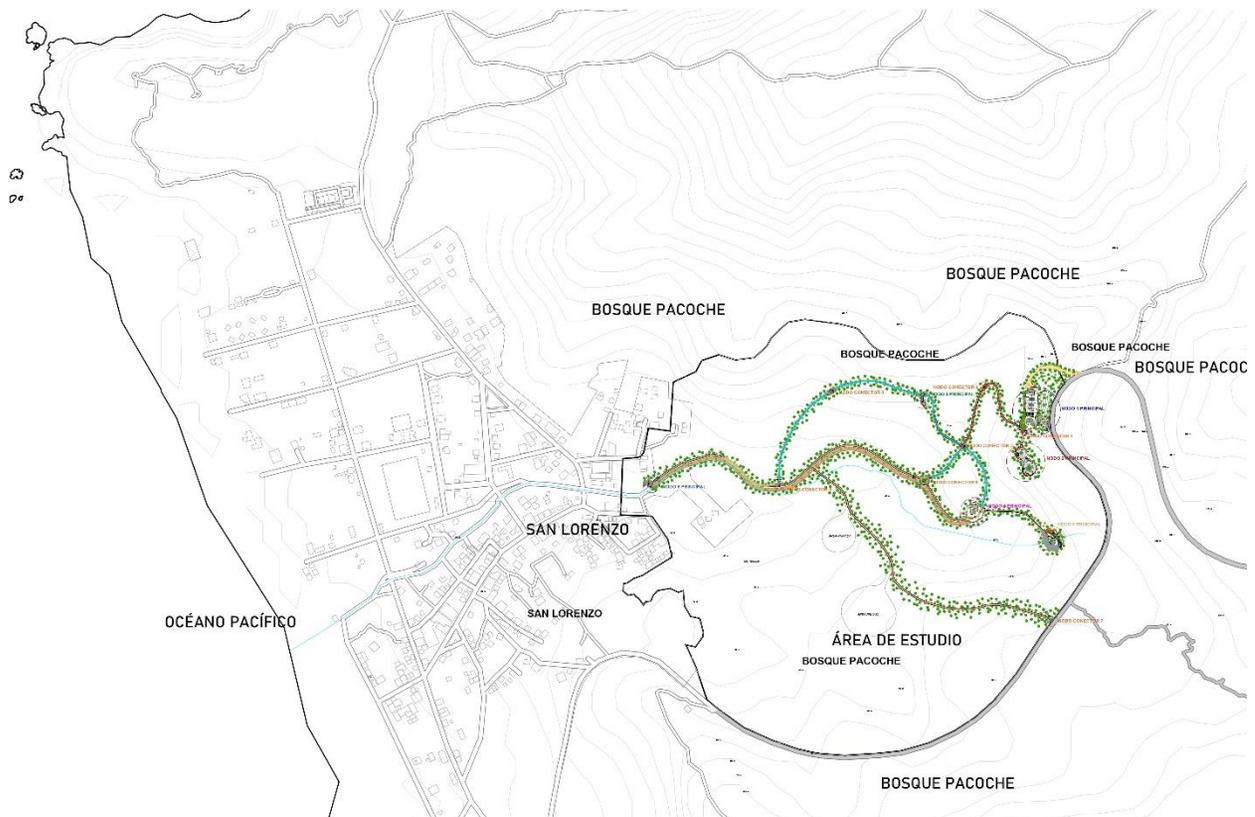
*Planta general del proyecto (Propuesta)*

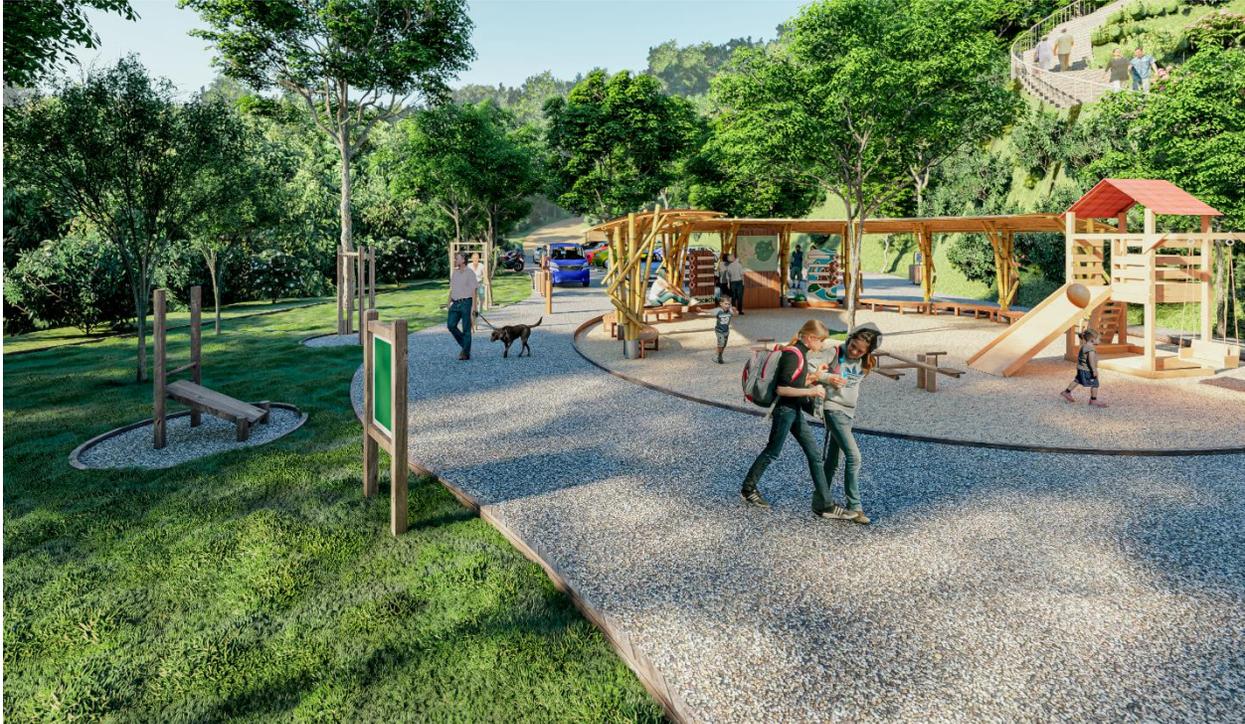
**Anexo 25**

*Nodo 1. Área recreativa. (Render de Propuesta)*

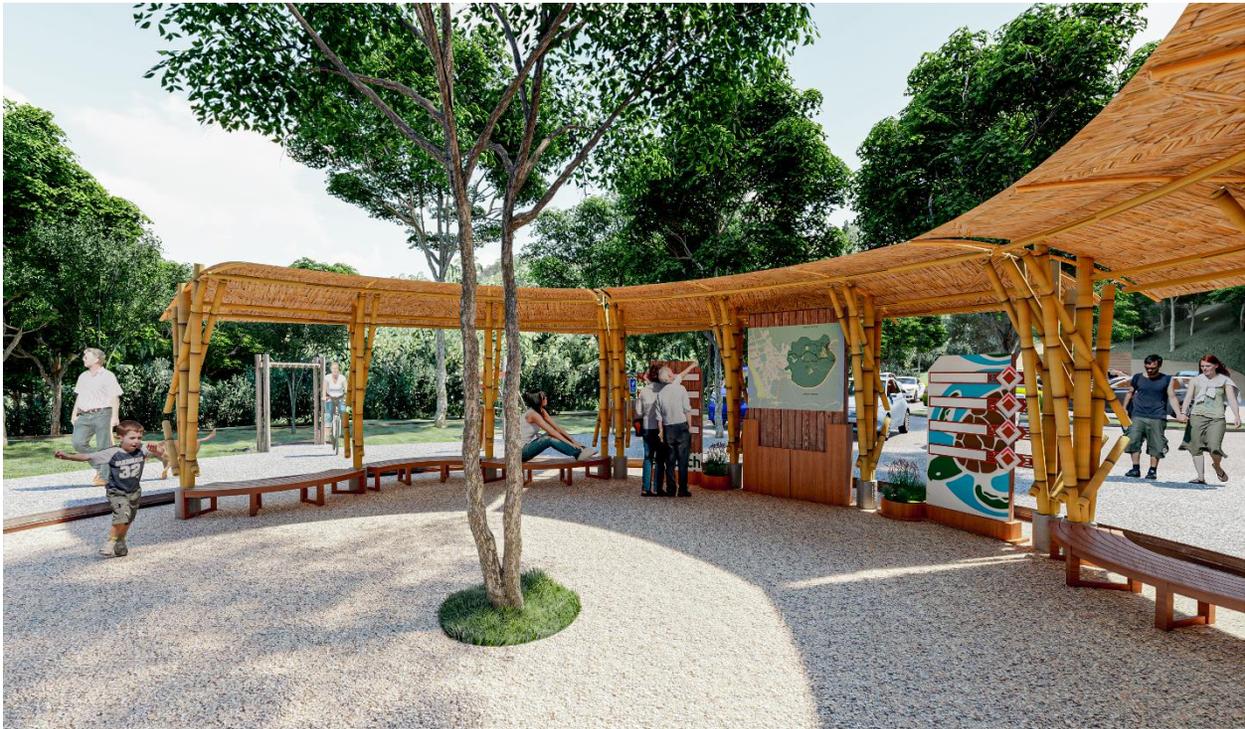
**Anexo 26**

*Nodo 1. Área recreativa 2. (Render de Propuesta)*

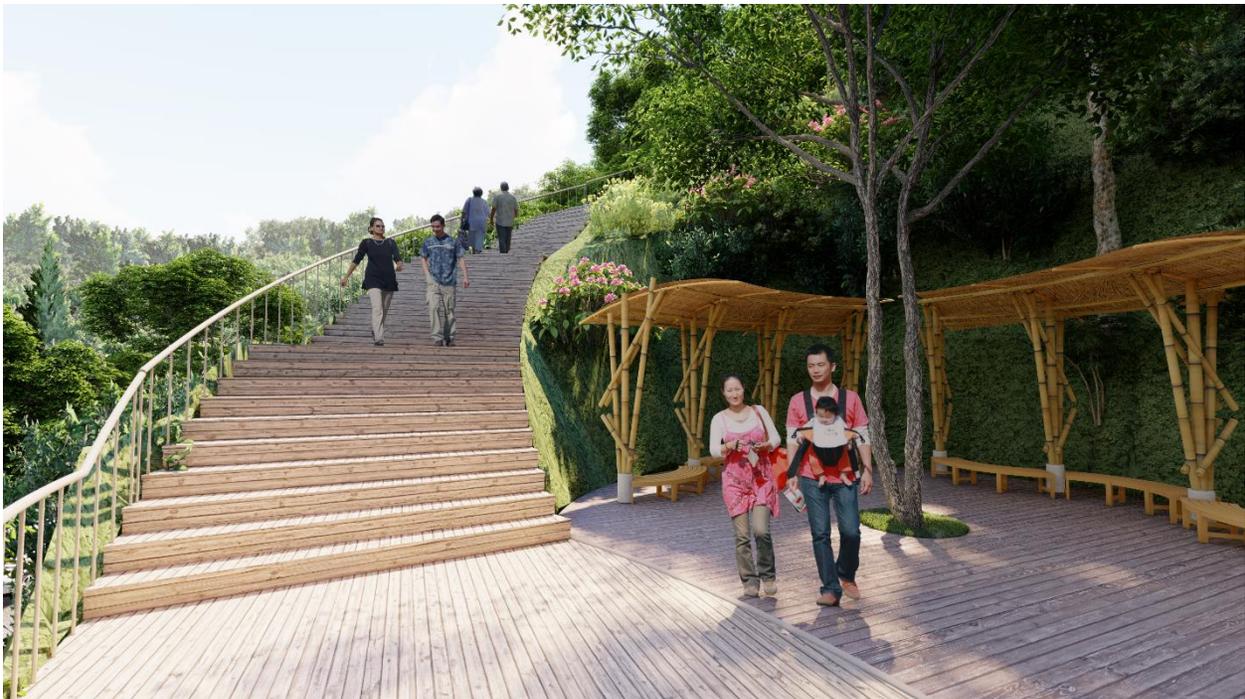
**Anexo 28**

*Escaleras ecológicas entre desniveles. (Render de Propuesta)*
