UNIVERSIDAD LAICA ELOY ALFARO DE MANABÍ

**CARRERA DE ARQUITECTURA
TRABAJO DE TITULACIÓN MODALIDAD
PROYECTO INTEGRADOR**

**ANÁLISIS Y PUESTA EN VALOR DEL CONJUNTO URBANO
PATRIMONIAL DEL CENTRO HISTÓRICO DE LA CIUDAD DE
MONTECRISTI.**

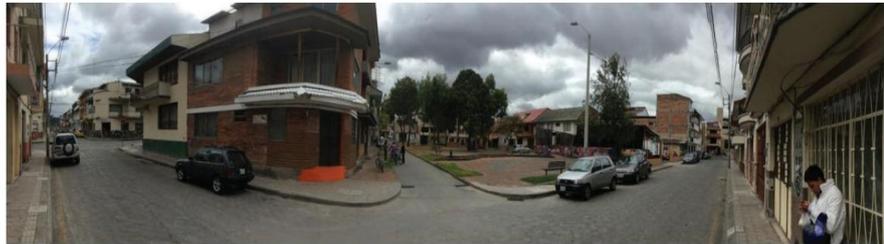
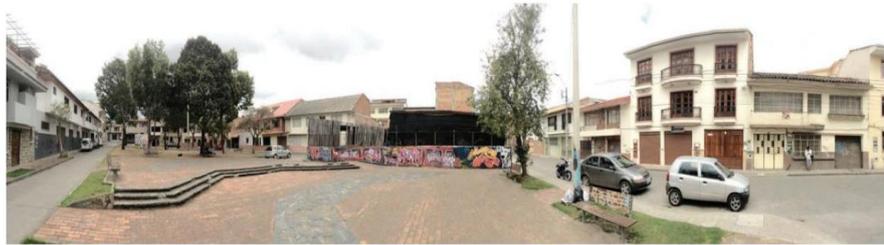
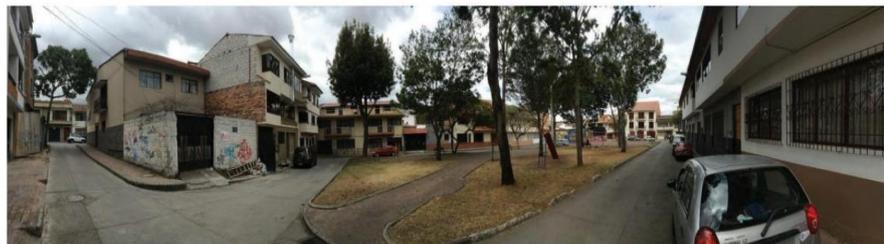
Ilustración 5. Vista Actual en Deterioro

Esta plaza de 2400 m², se encuentra infrutilizada y muy degradada, siendo percibida por los vecinos como un espacio poco amable e inseguro. Su configuración física, el estado de abandono de sus elementos y la apropiación del espacio por parte de grupos para la realización de actividades ilícitas, ha expulsado cualquier otro tipo de actividad, habiendo sido abandonada por completo, incluso por los vecinos de las viviendas en la propia plaza. Igualmente la falta de iluminación durante las horas oscuras, la convierten en un espacio a evitar. Sin embargo el espacio tiene el potencial de convertirse en un lugar de calidad, siendo quizás clave para ello introducir algún tipo de programa o uso que hagan que este lugar sea atractivo para los más jóvenes. Sería interesante trabajar con los vecinos del área para detectar cuales pueden ser las oportunidades en el área y que tipo de grupo, los potenciales usuarios del lugar. La baja densidad de la zona y la escasez de comercios hace que sea un área muy poco transitada, incluso durante el día.

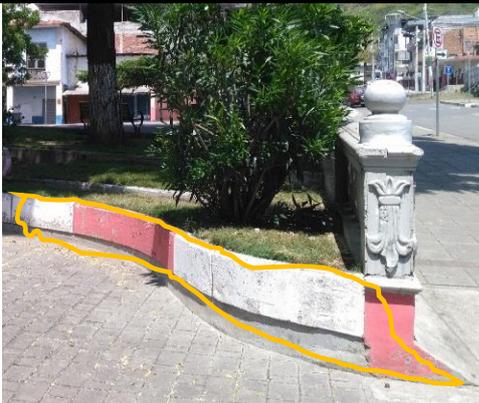
UBICACIÓN Y FOTOGRAFIA DE LA PATOLOGÍA N°1

TIPO DE LESIÓN		Lesión Mecánica o química		
LESIÓN		Desprendimiento: Acabado Continuo		
GRADO DE LESIÓN				
X	LEVE		MODERADO	SEVERO
CAUSAS				
DIRECTAS		INDIRECTAS		
La humedad, contaminación atmosférica y la mezcla de productos químicos crean lesiones en la pintura.		El material y la falta de mantenimiento.		
DIAGNÓSTICO				
El desprendimiento de pintura se debe a el número de variantes, a causa de los avances químicos en la construcción, y como consecuencia la falta de mantenimiento del mismo. En función del soporte del producto este puede ser mecánico o químico				
PROPUESTA DE INTERVENCIÓN				
Para prevenir el desprendimiento, se debe remover la pintura con espátula y preparar correctamente la superficie, de la misma forma se deben mezclar los químicos con la indicación del envase.				
UBICACIÓN Y FOTOGRAFIA DE LA PATOLOGÍA N° 2

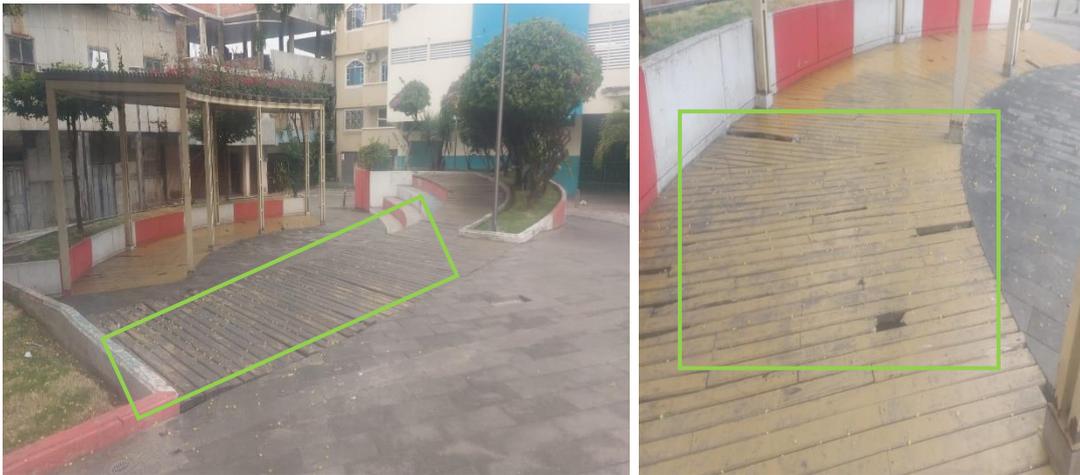
TIPO DE LESIÓN		Lesión Mecánica o química

LESIÓN		Desprendimiento: Acabado por elementos		
GRADO DE LESIÓN				
	LEVE	X	MODERADO	SEVERO
CAUSAS				
DIRECTAS		INDIRECTAS

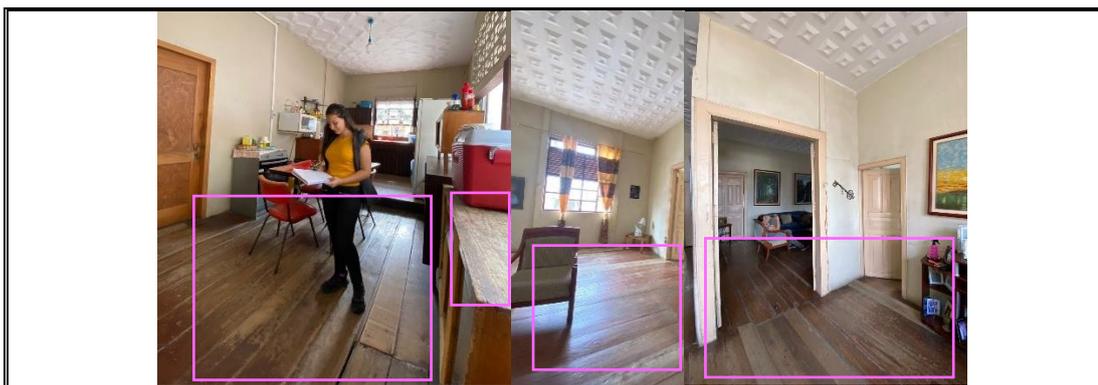
TIPO DE LESIÓN	Lesión química		
LESIÓN	Erosión		
GRADO DE LESIÓN			
	LEVE	X	MODERADO
			SEVERO
CAUSAS			
DIRECTAS		INDIRECTAS	
Falta de protección adecuada y desgaste		El tráfico de personas, y objetos	
DIAGNÓSTICO			
La observación de la lesión es evidente al desgaste del material principal de la planta alta, en donde el tratamiento y mantenimiento de la madera no ha sido recuperado.			
PROPUESTA DE INTERVENCIÓN			
Se plantea que el piso principal de la planta alta requiera de mantenimiento y recuperación del color.

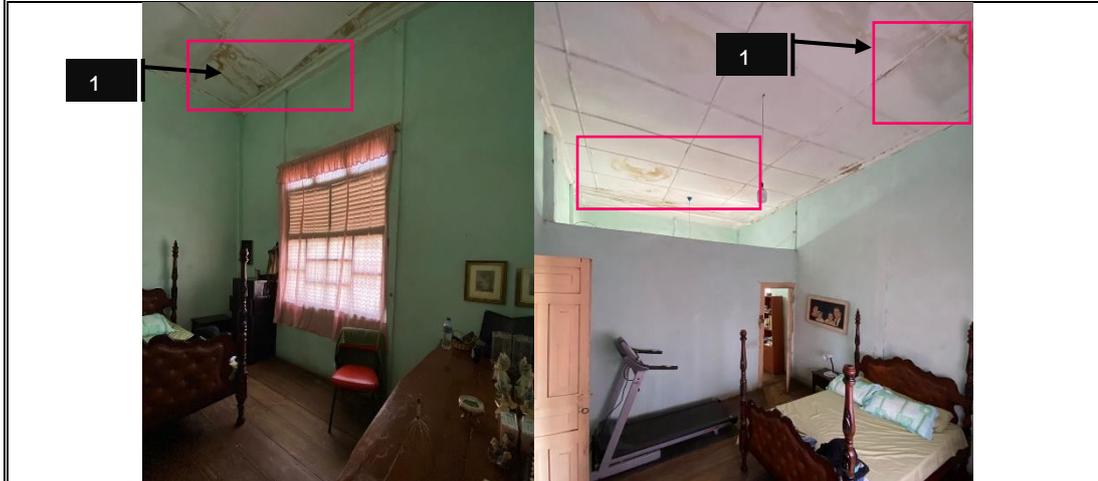
UBICACIÓN Y FOTOGRAFIA DE LA PATOLOGÍA N°4

TIPO DE LESIÓN	Lesión Física		
LESIÓN	Humedad de filtración		
GRADO DE LESIÓN			
	LEVE	MODERADO	X
			SEVERO
CAUSAS			
DIRECTAS		INDIRECTAS	
Lesiones previas a humedades		De elección de material, mantenimiento y cambio.	
DIAGNÓSTICO			
La humedad por filtración es evidente en el cielo raso, el cual proviene de los bordes, aleros, encuentros y por el deterioro de la cubierta de zinc,

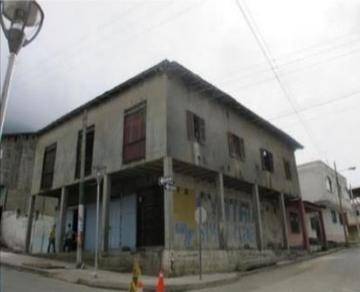
El inmueble conserva las características de su época tanto tipológicas, morfológicas y constructivas contando con una fachada recta y deteriorada, y remates de alero simple, su tono de madera se conserva natural, cuenta con un portal bajo y tres balcones con hilera de balaustres y arcos adintelados, con zócalo de hormigón, en las ventanas se observa las chazas con celosías en forma de festones.

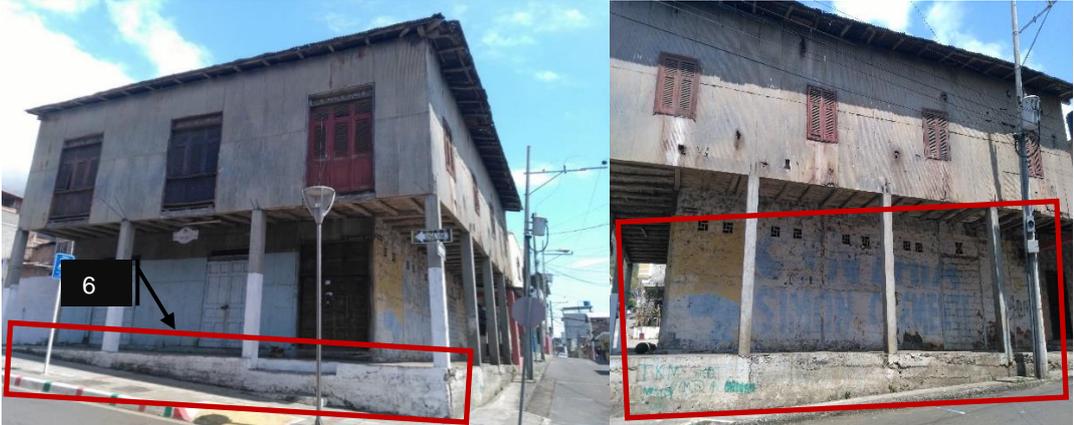
TIPO DE LESIÓN		Lesiones Físicas	
LESIÓN		Suciedad-Depósito	
GRADO DE LESIÓN			
X	LEVE	MODERADO	SEVERO
CAUSAS			
DIRECTAS		INDIRECTAS

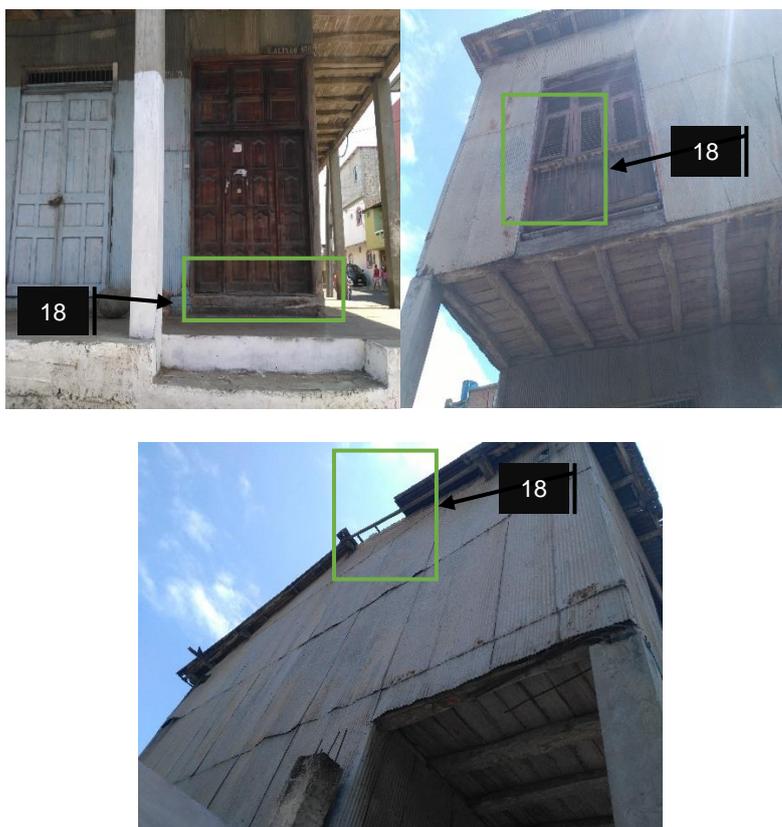
UBICACIÓN Y FOTOGRAFIA DE LA PATOLOGÍA Nº 2

TIPO DE LESIÓN	Lesión Mecánica
-----------------------	-----------------

PROPUESTA DE INTERVENCIÓN	
<p>Reparar o cambiar el objeto de desprendimiento, en caso de ser así, se deberá ubicar el mismo material con las mismas características.</p>	
UBICACIÓN Y FOTOGRAFIA DE LA PATOLOGÍA N°3

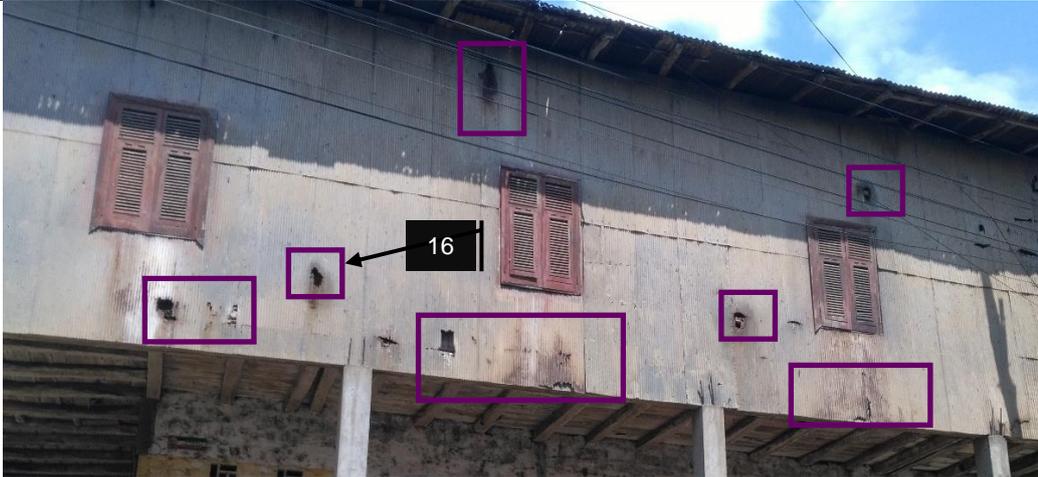
TIPO DE LESIÓN	Lesión química
LESIÓN	Erosión
GRADO DE LESIÓN	
LEVE	X MODERADO
	SEVERO
CAUSAS	
DIRECTAS	INDIRECTAS
Cerramiento excesivamente débil	Errónea elección de material
DIAGNÓSTICO	
<p>Las acciones de la lesión actúan en el cerramiento, provocando grietas y fisuras.</p>	
PROPUESTA DE INTERVENCIÓN	
<p>En el caso del material debería ser sustituido con uno nuevo y determinarle el mismo color y ventanearía.</p>

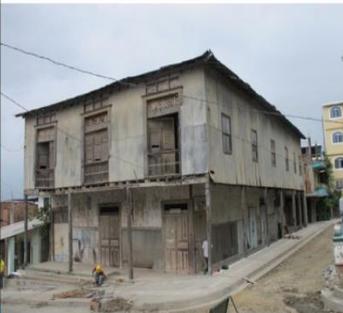
En su estado se lo declara como una vivienda de protección absoluta al ser una edificación de alto valor patrimonial, por su calidad arquitectónica, constructiva, histórica y artística, debe ser preservada y conservada con sus características arquitectónicas, tanto en constructivas y de diseño, dándole propuestas de innovación arquitectónicas y civiles para proteger, conservar y puesta en valor de la vivienda. La información levantada por el INPC en la actualidad debe actualizar la información, ya que la vivienda está entrando en un estado de deterioro.

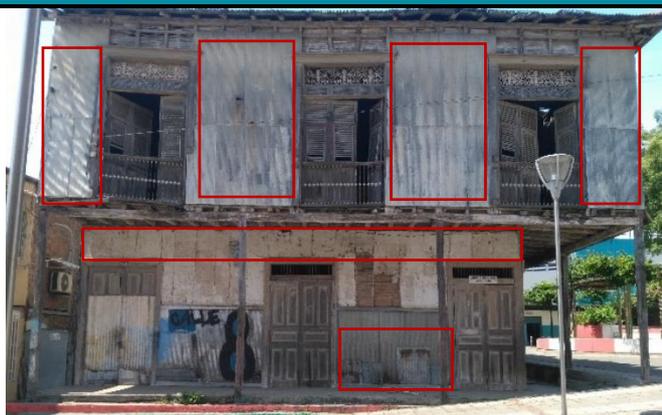
UBICACIÓN Y FOTOGRAFIA DE LA PATOLOGÍA N°1

TIPO DE LESIÓN	Lesiones Físicas			
LESIÓN	Suciedad-Depósito			
GRADO DE LESIÓN				
	LEVE	MODERADO	X	SEVERO
CAUSAS				
DIRECTAS			INDIRECTAS	
Agentes atmosféricos, contaminación ambiental y corrosiones.			Falta de mantenimiento periódico	
DIAGNOSTICO				
La fachada se encuentra comprometida, a vandalismo y deterioro por suciedad y depósito de partículas.				
PROPUESTA DE INTERVENCIÓN				
Hacer el debido mantenimiento de las hojas de zinc y protegerlas de los agentes atmosféricos y químicos periódicamente.

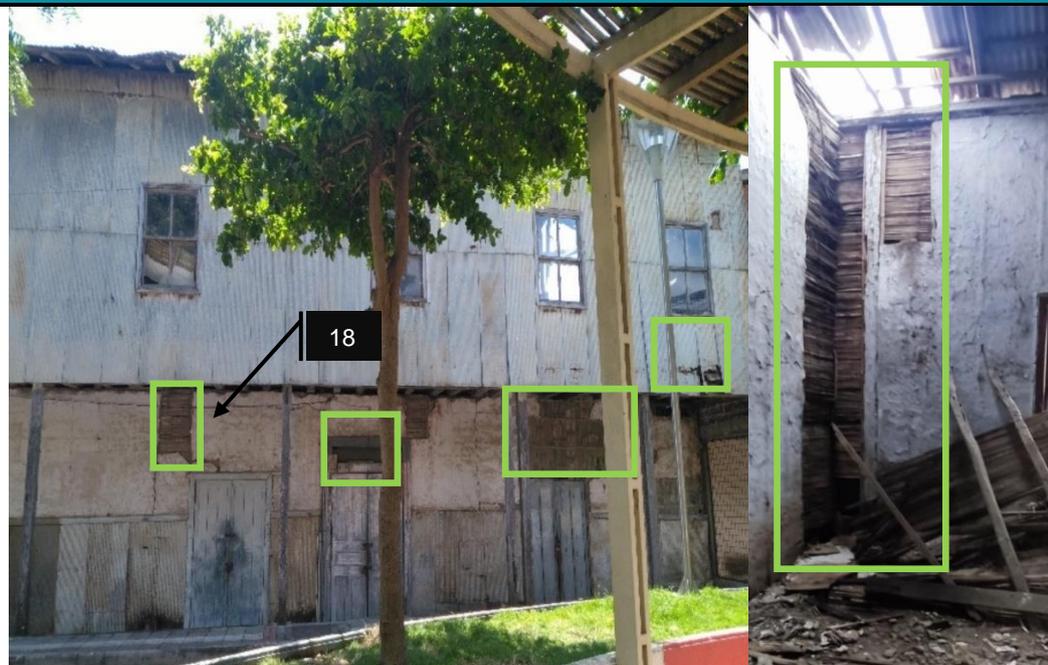
UBICACIÓN Y FOTOGRAFIA DE LA PATOLOGÍA N°2

TIPO DE LESIÓN	Lesión Mecánica o química			
LESIÓN	Desprendimiento: Acabado por elementos			
GRADO DE LESIÓN				
	LEVE	MODERADO	X	SEVERO

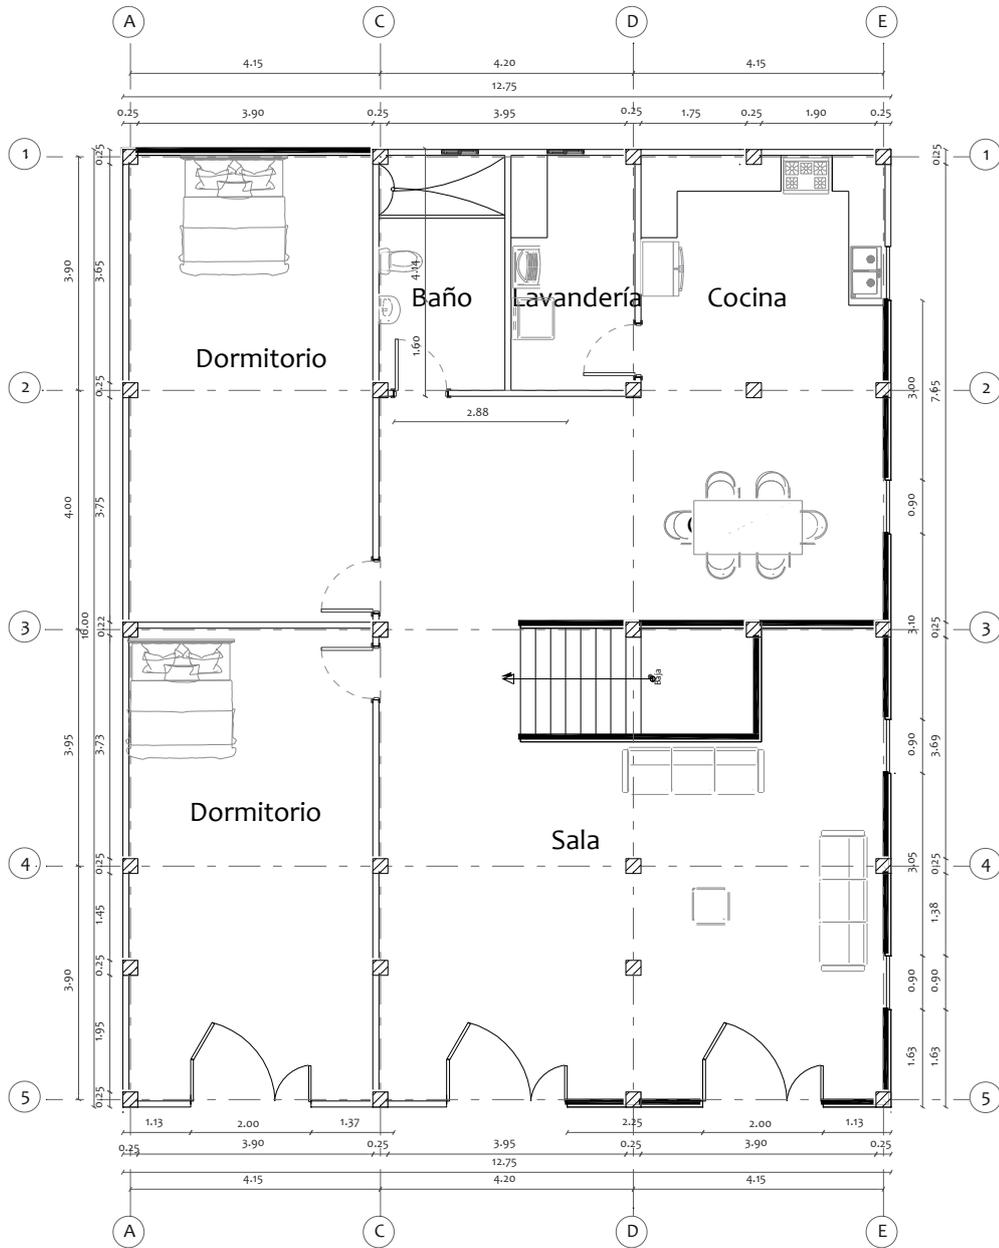
Ilustración 51.Planta Alta Casa Larrea Semeria

2 Planta Alta Arquitectónica Familia Larrea Sameria

Escala: 1:100

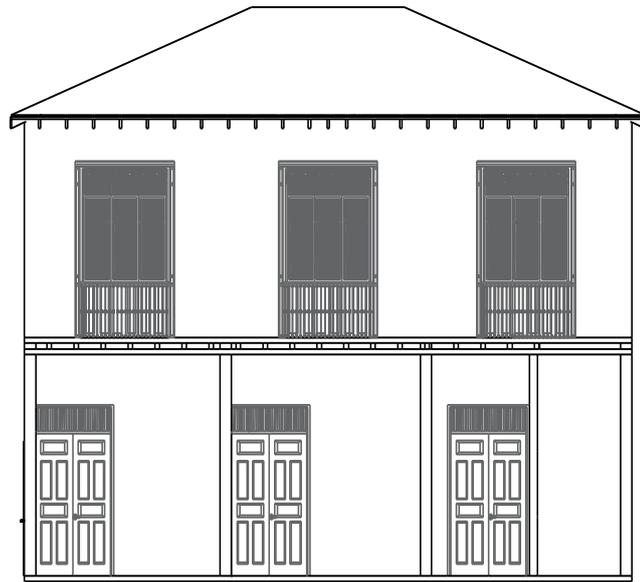
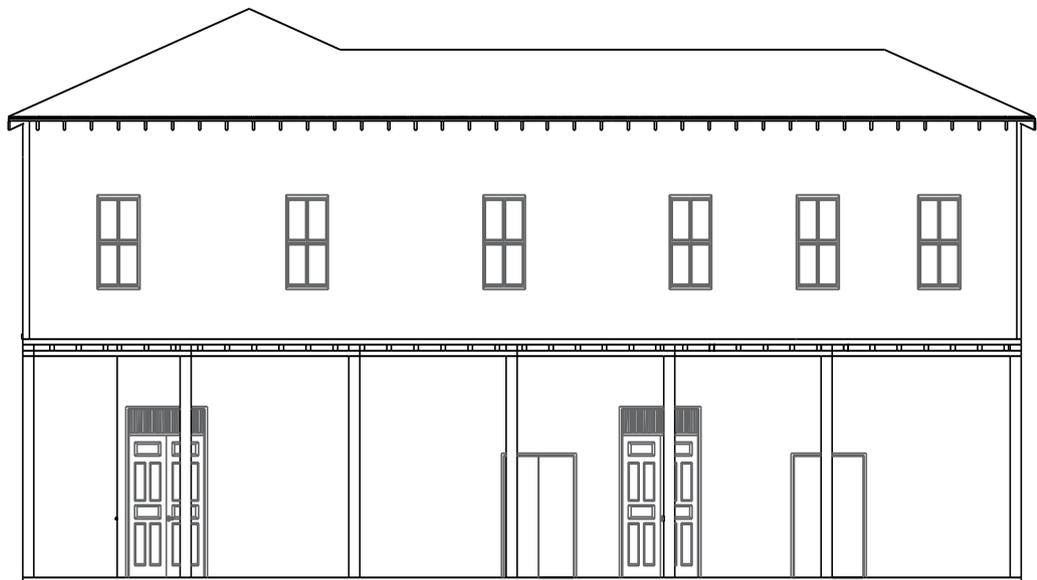
Ilustración 58. Fachada Principal y Lateral derecha

3 Fachada Principal

4 Fachada Lateral derecha

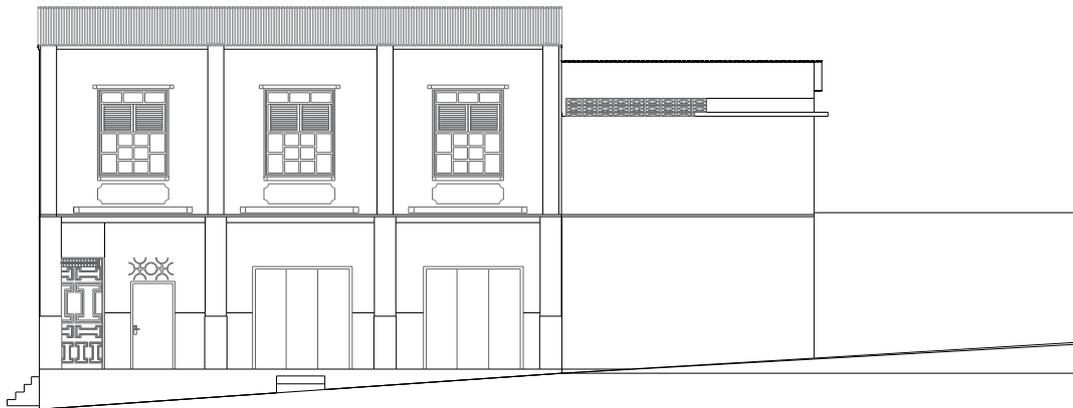
Ilustración 63. Fachada Principal

Fachada Principal

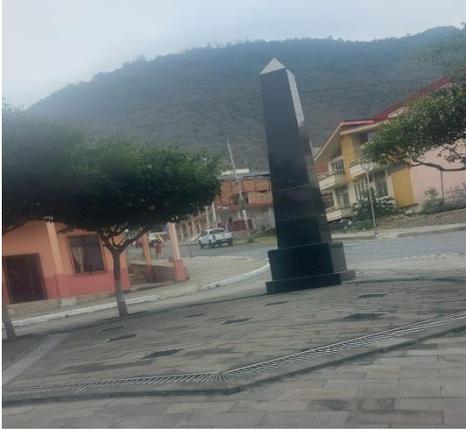
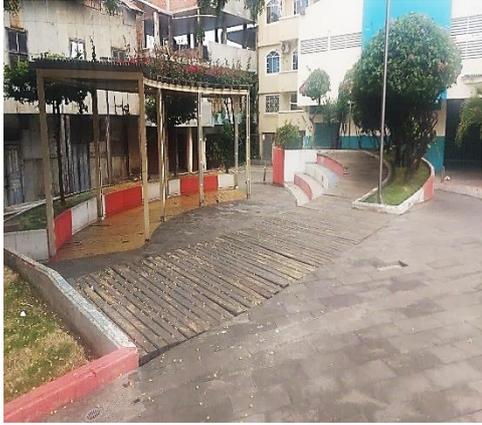
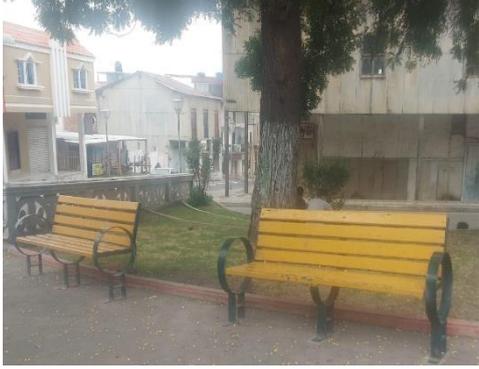
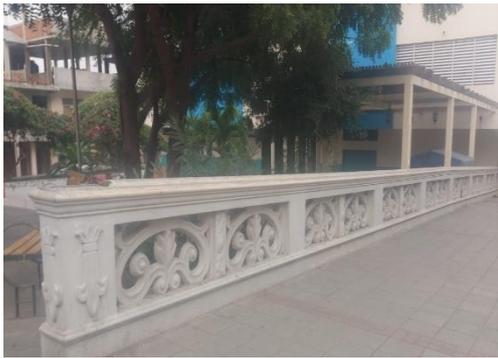
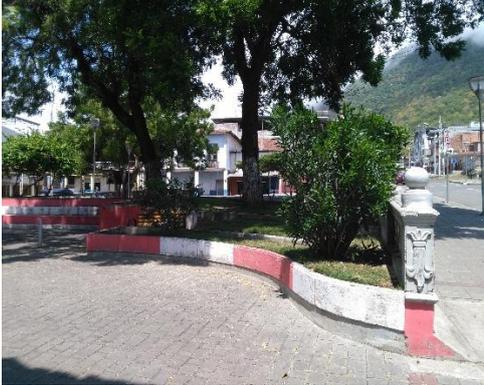
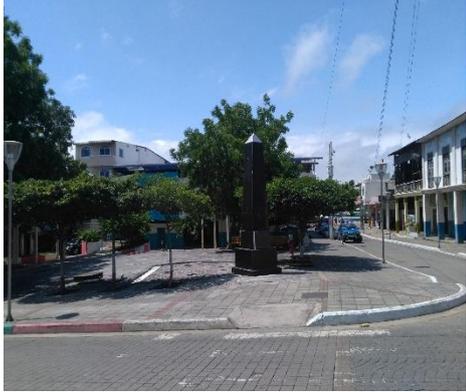
Ilustración 67. Levantamiento arquitectónico y fotográfico "Plaza Cervera".

Perspectiva de la Plaza Cervera	Área de recreación

Equipamiento urbano	Balustres tipo balcón con diseño

Equipamiento urbano áreas verdes	Perspectiva desde la calle

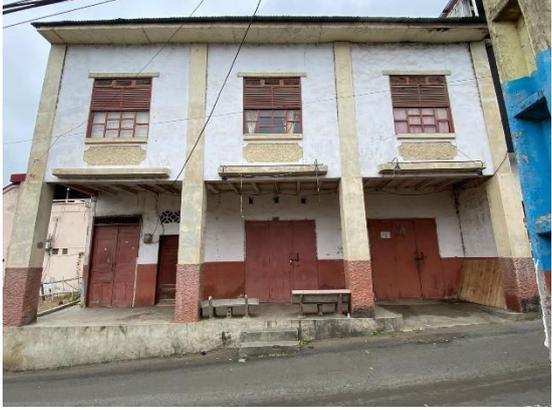
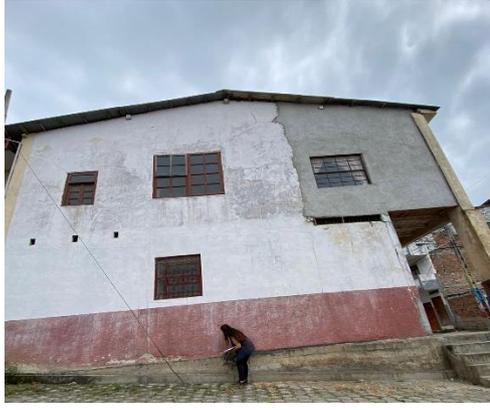
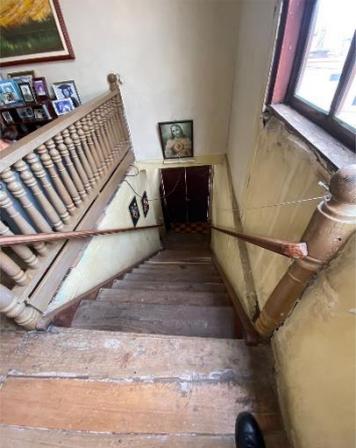
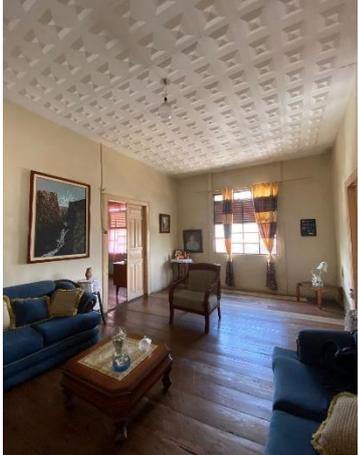
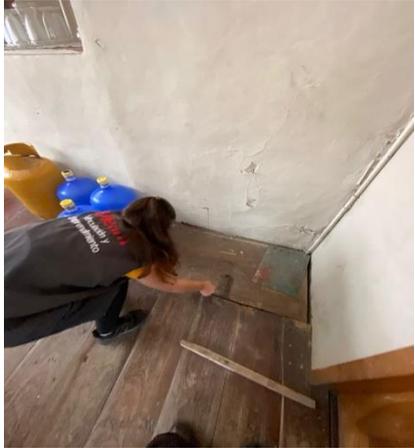
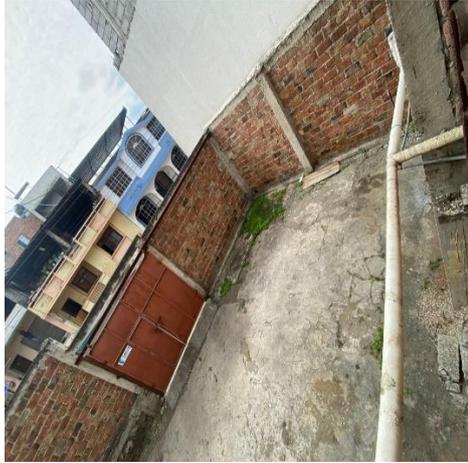
Ilustración 68. Levantamiento arquitectónico y fotográfico "Vivienda Job Santana García".

Fachada Principal	Fachada Lateral Izquierda

Escaleras Internas	Balustres tipo balcón con diseño

Azotea	Patio exterior

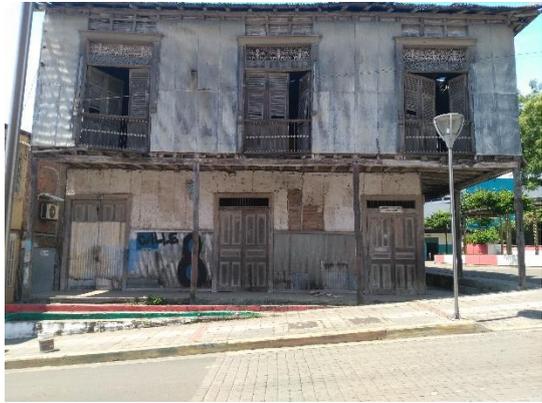
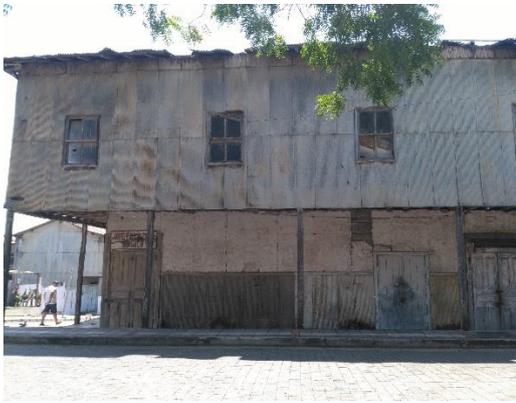
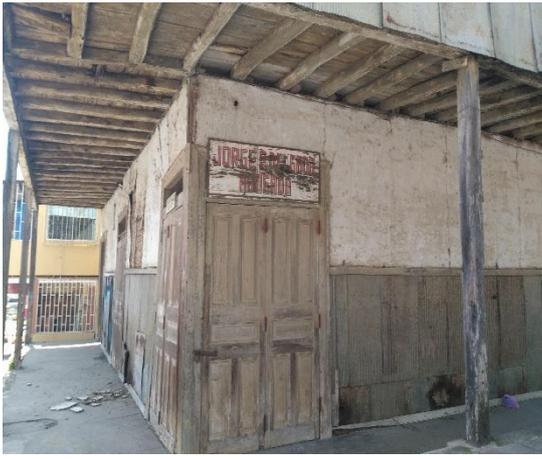
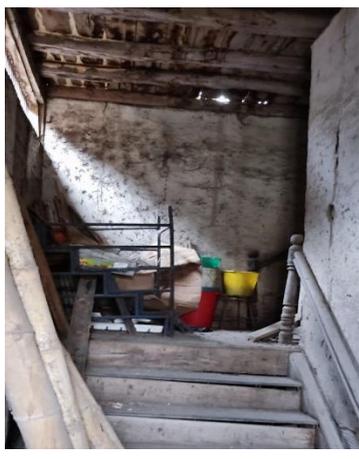
Ilustración 70. Levantamiento arquitectónico y fotográfico " Vivienda Herederos Delgado Alvia"

<p>Fachada Principal</p>	<p>Fachada Lateral derecha</p>

<p>Puertas de locales</p>	<p>Escalera de ingreso a la segunda planta</p>

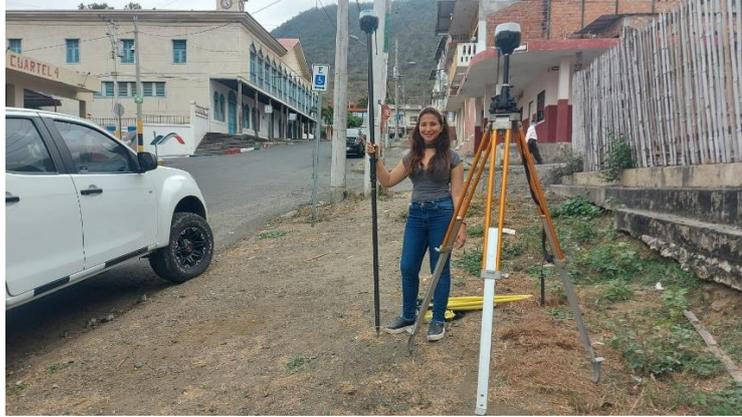
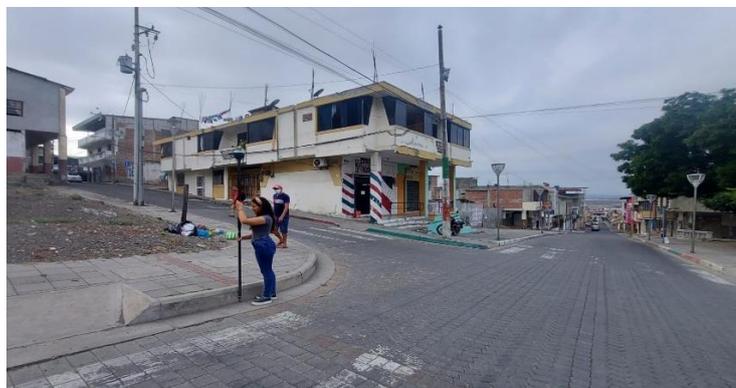
Ilustración 71. Levantamiento topográfico altimétrico y planimétrico con RTK del espacio urbano en propuesta.

Levantamiento desde el punto más alto de la calle

Levantamiento entre las calles Eloy Alfaro y Aníbal San Andrés

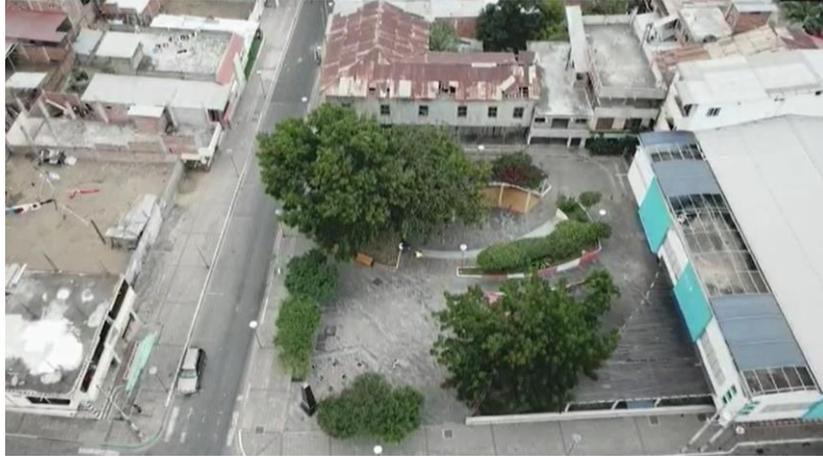
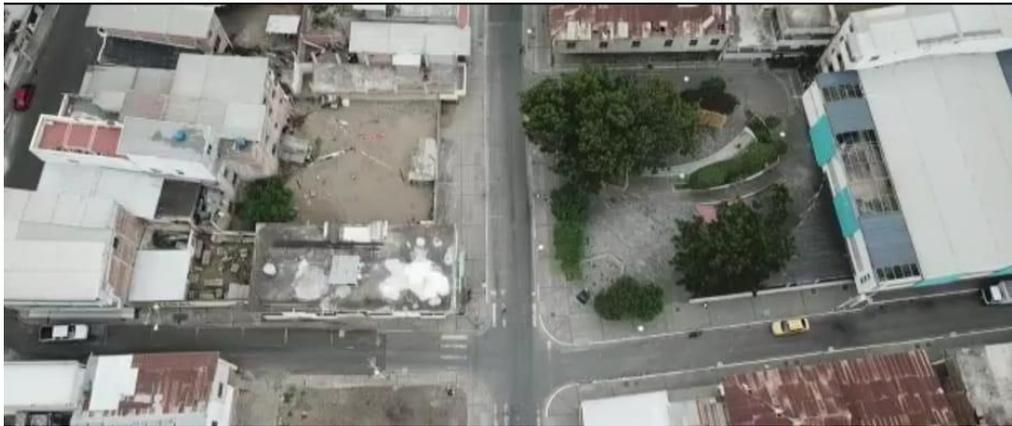
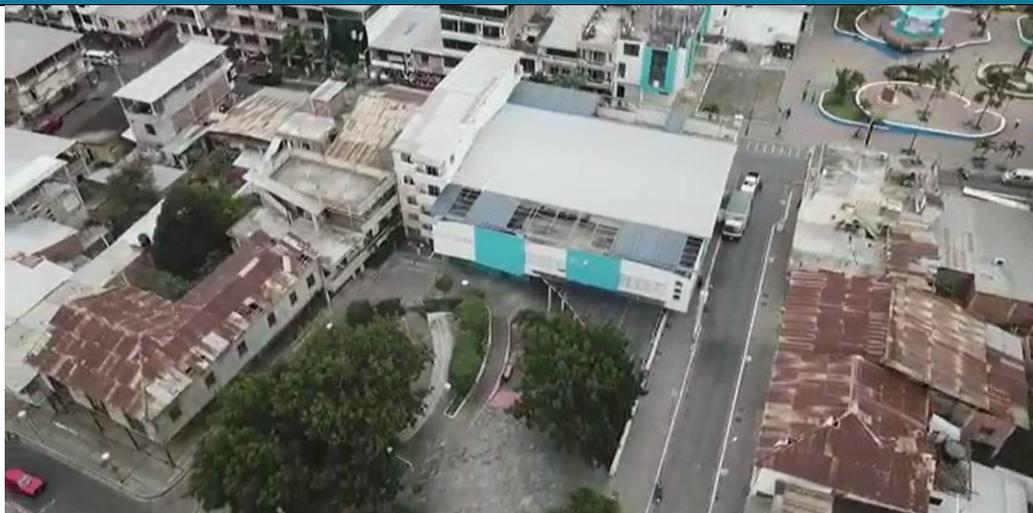
Ilustración 72. Tomas de dron del espacio urbano.

Tomas de dron

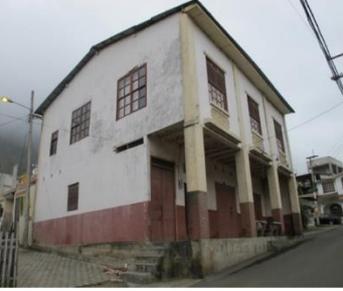
1. DATOS DE IDENTIFICACION Denominación: VIVIENDA Clave catastral: 13055010764004000 Nombre propietario: SANTANA GARCIA JOB ESAU Registro N°: 000011		3. EPÓCA DE CONSTRUCCION Siglo XVI (1500-1599): <input type="checkbox"/> XVII (1600-1699): <input type="checkbox"/> XVIII (1700-1799): <input type="checkbox"/> XIX (1800-1899): <input checked="" type="checkbox"/> XX (1900-1999): <input type="checkbox"/> XXI(2000 adelante): <input type="checkbox"/> Fecha: Autor:

2. DATOS DE LOCALIZACION Provincia: MANABI Cantón: MONTECRISTI Ciudad: MONTECRISTI Parroquia: MONTECRISTICABECERA Urbana: <input checked="" type="checkbox"/> Rural: <input type="checkbox"/> Calle principal: ANIBAL SAN ANDRÉS N°: 302 Intersección: CALLE JON SAN Mz. 64 Recinto: N/A Comunidad: N/A Sitio: N/A		7. FOTOGRAFIA

6. DESCRIPCION Y CARACTERIZACION DE LA EDIFICACION Trama Urbana: <input checked="" type="checkbox"/> Densidad; <input type="checkbox"/> Retal; <input type="checkbox"/> Libre; <input type="checkbox"/> Diagrama Caracterización de la Edificación: Emplazamiento: <input checked="" type="checkbox"/> Escuadra; <input type="checkbox"/> Intermedia Pisos: <input checked="" type="checkbox"/> 1 Piso; <input type="checkbox"/> Suspensión de pisos Zagalán (Ingresos): <input checked="" type="checkbox"/> Central; <input type="checkbox"/> Lateral Escaleras: <input checked="" type="checkbox"/> Central; <input type="checkbox"/> Lateral; <input type="checkbox"/> Exterior		8. DESCRIPCION VOLUMETRICA DOMINANTE Estilo: Tradicional FACHADA: Recta <input checked="" type="checkbox"/> Retranqueada <input type="checkbox"/> Curva <input type="checkbox"/> Ochavada <input type="checkbox"/> TEXTURA: Liso <input type="checkbox"/> Rugoso <input type="checkbox"/> Lisa-Rugosa <input checked="" type="checkbox"/> PORTADA: Simple <input checked="" type="checkbox"/> Monumental <input type="checkbox"/> Zócalo: Si <input type="checkbox"/> No <input type="checkbox"/> VANOS: Puertas No. 4; Ventanas No. 2 BALCONES: Volado <input type="checkbox"/> Incluido No <input type="checkbox"/> HERRAJES: Forjados <input checked="" type="checkbox"/> Colado <input type="checkbox"/> MOLDURAS Y ORNAMENTACION: En planta alta: celosías y caraboyas

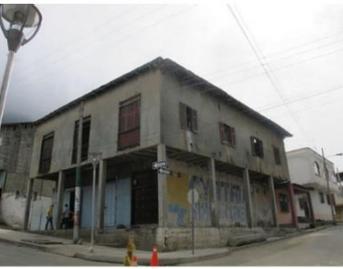
1. DATOS DE IDENTIFICACION Denominación: VIVIENDA Clave catastral: 130950010763014000 Nombre propietario: FAMILIA LARREA SEMERIA Registro N°: 000004			3. EPOCA DE CONSTRUCCION Siglo: <input type="checkbox"/> I <input type="checkbox"/> II <input type="checkbox"/> III <input type="checkbox"/> IV XVII (1500-1599) XVIII (1600-1699) XIX (1700-1799) XX (1800-1899) XXI (1900-1999) XXII (2000 adelante)		7. FOTOGRAFIA

2. DATOS DE LOCALIZACION Provincia: MANABI Cantón: MONTECRISTI Ciudad: MONTECRISTI Parroquia: MONTECRISTI/CABECERA Urbana: <input checked="" type="checkbox"/> Rural: <input type="checkbox"/> Mz. 63 Calle principal: ELOY ALFARO Recinto: N/A Comandante: N/A N°: 014 Intercóde: OLMEDO Sitio: N/A			4. ESTADOS DE CONSERVACION Evaluación de la edificación: <input checked="" type="checkbox"/> Bueno <input type="checkbox"/> Regular <input type="checkbox"/> Deficiente Estado General: <input type="checkbox"/> Bueno <input type="checkbox"/> Regular <input type="checkbox"/> Deficiente

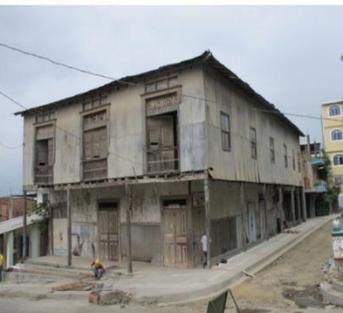
1. DATOS DE IDENTIFICACION Denominación: VIVIENDA Clave catastral: 13055010774001000 Nombre propietario: HEREDEROS DELGADO ALVIA Registro N°: 000008			3. EPOCA DE CONSTRUCCION Siglo [XVI (1500-1599)] [XVII (1600-1699)] [XVIII (1700-1799)] [XIX (1800-1899)] [X] [XX (1900-1999)] [XXI(2000 adelante)]		7. FOTOGRAFIA

2. DATOS DE LOCALIZACION Provincia: MANABI Cantón: MONTECRISTI Ciudad: MONTECRISTI Parroquia: MONTECRISTI(CABECERA) Urbana: [X] Rural: [] Mz. 74 Calle principal: ELOY ALFARO N°: 413 Intersección: CALLEJÓN SAN Recinto: N/A Comunidad: N/A Sitio: N/A			5. ESTADOS DE CONSERVACION Evaluación de la edificación Sólido Detenido/Ruina o Estado General Estructura [X] Cimentado [] Fachadas [X] Pisos-entrepisos [X] Acabados [X] Esp. Exteriores [X] Escaleras [X] Instalaciones [X]		Descripción: Vista en perspectiva del inmueble, nótese el amplio portal en forma "L", y la presencia de las tradicionales chazas.
