PROYECTO DE TRABAJO FINAL DE TITULACIÓN

**PROPUESTA DE LINEAMIENTOS PARA LA
CONSERVACION DEL PATRIMONIO EDIFICADO DEL
CASCO URBANO DE LA CIUDAD DE CHONE**

Jurgen University Andrade Marcillo

2018

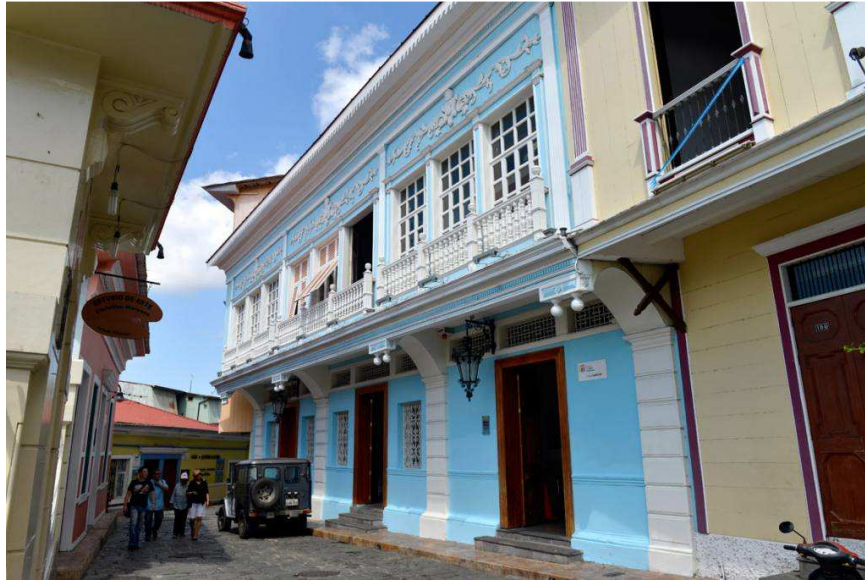
Gráfico # 6: Casa Eva Calderón, después de mantenimiento

Con la ocupación del INPC y el inicio de sus actividades técnicas y administrativas se dio un incremento en la demanda eléctrica de la edificación, produciéndose apagones por lo que se volvió necesario reemplazar el sistema eléctrico adaptando en el proceso un nuevo transformador de energía y obras necesarias para proteger la edificación.

Ademas de eso, con el temporal invernal se presentaron daños a su cubierta, lo que causó que los sumideros y recolectores de agua lluvia colapsaran, se debieron implementar trabajos de impermeabilización urgentes en las áreas afectadas, para así evitar un avance en el deterioro del ahora edificio administrativo. Los trabajos iniciaron en el mes de junio del 2011 y finalizaron en septiembre del mismo año. (directorio del INPC).

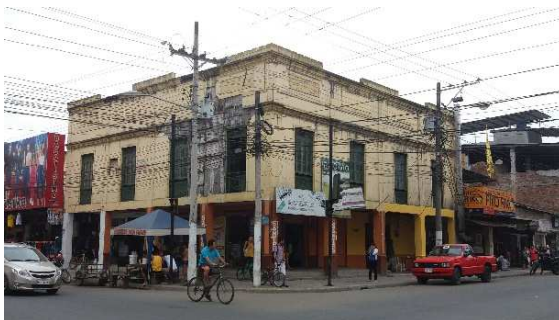
Gráfico # 7: Fachadas de la vivienda "Carlos Colamarco"

armazón estructural en las tabiquerías con elementos inclinados de madera, permiten que la edificación mantenga condiciones sismo resistente.

Cabe mencionar que durante el terremoto del 16 de abril una parte del acabado de la fachada se desprendió rebelando su estructura interna.

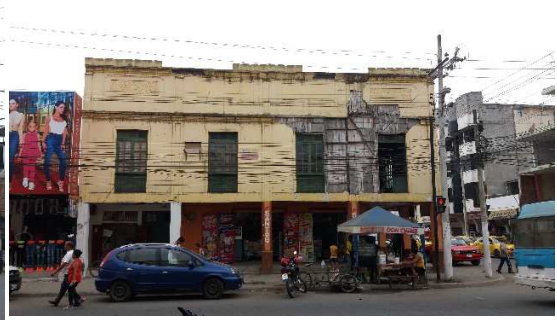
Gráfico # 8: Fachada de la vivienda "Carlos Colamarco" se identifica el daño producido por el sismo del 16A

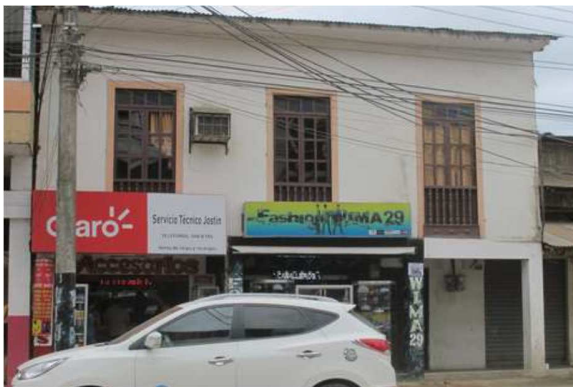
La edificación se encuentra construida con materiales propios de la zona. Su cimentación es a base de puntales de madera; columnas, vigas, viguetas y entrepiso de madera y su cubierta de zinc con estructura de madera. Las columnas revestidas de hormigón. Sus paredes son con ladrillo y revestimiento de hormigón.

Gráfico # 9: Fachada de la vivienda "Marlon Zambrano"

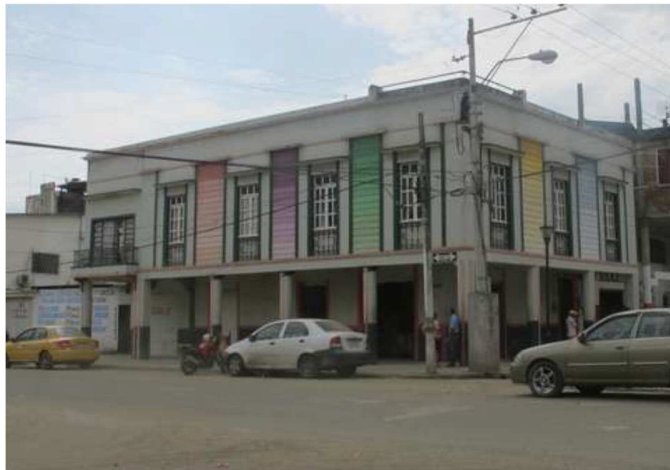
La casa presenta varios materiales en su construcción, tales como la madera en la cimentación, aunque varios puntales se los cambio por columnas de hormigón debido a las patologías que presentaban, además en sus fachadas ventanas de madera y vidrio, con sus balcones con detalles metálicos. Interiormente poseen varias paredes revestimiento de quincha de igual manera el cielo raso de quincha y en diversas áreas de madera. El sobrepeso de madera de igual forma las cuerdas.

Gráfico # 10: Fachadas de la vivienda “Ramón de la Cruz”

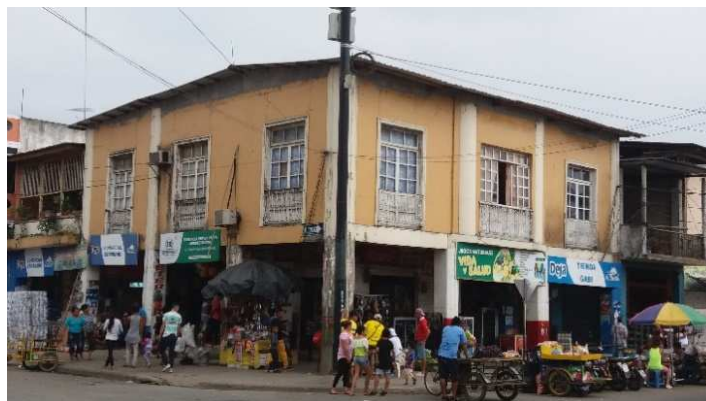
Un sistema de construcción concebido de la época con el uso de materiales propios de la zona. Su cimentación a base de piedra; columnas, muros, vigas, viguetas, entrepiso y estructura de la cubierta madera en su totalidad y su cubierta de zinc.

Gráfico # 11: Fachadas de la vivienda "Patricia Palma Vera"

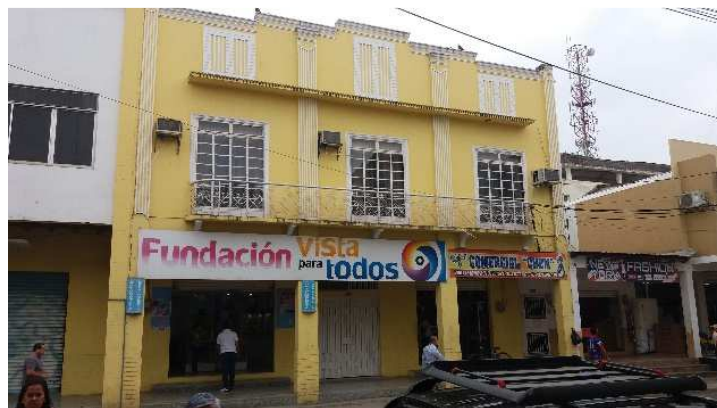
Su cimentación a base de puntales, columnas, muros, vigas, viguetas, entrepiso y estructura de la cubierta madera en su totalidad, recubrimiento de paredes y las columnas exteriores son con enlucido.

Gráfico # 12: Fachada de la vivienda "Herederos Herrera Miranda"

La mayor afectación que demuestra es en su estructura principal, de madera, en los puntos donde convergen dos o más puntos. Estos presentan desplazamientos y fisuras, debido a los esfuerzos a los que están sometidos. Las cuerdas en el entrepiso han sido apuntaladas en gran parte creando nuevos pórticos entre las luces, con la finalidad de mantener la estabilidad. A pesar de los apuntalamientos del entrepiso que la estructura posee, se han presentado asentamientos que ocasionan daños en las paredes Este y Sur.

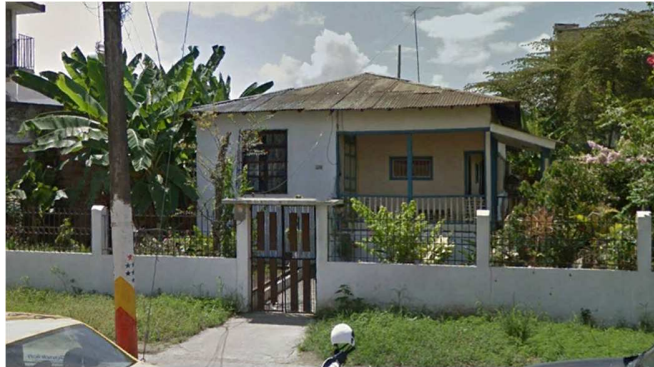
Gráfico # 13: Fachada de la vivienda “Minchong”

Las uniones ya no son lo suficientemente rígidas para soportar deformaciones y han perdido sus propiedades físicas y mecánicas

La edificación se encuentra abandonada debido a que la propietaria falleció

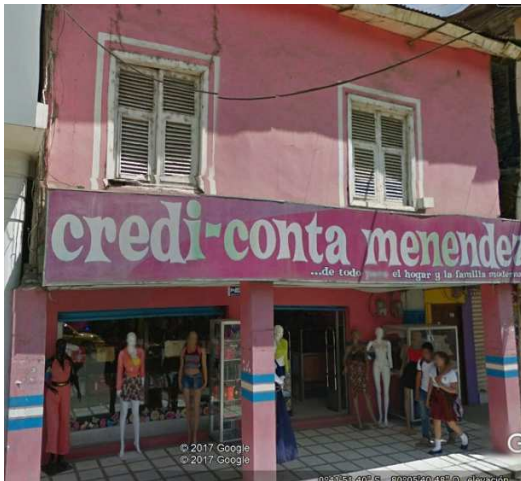
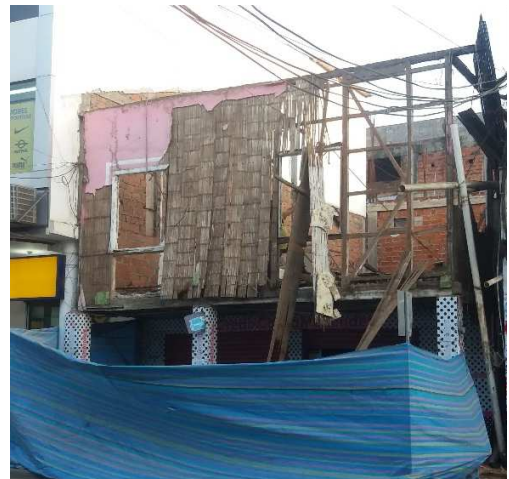
Gráfico # 14: Fachada de la vivienda “Herederos Bravo Basurto” (2015)

Gráfico # 15 : Fachada de la vivienda “Herederos Bravo Basurto” (2018)

Incluso antes del sismo del 16 de abril del 2016 la edificación ya presentaba desprendimiento del recubrimiento, su estructura de madera mostraba desgaste por el tiempo y graves daños causados por la polilla.

Tras una inspección del ingeniero de la dirección de planeamiento se determinó que las características físicas y mecánicas de la edificación estaban deterioradas sumando al desacople de las uniones de los elementos de soporte (vigas y columnas) que presentaban fisuramiento, volviendo a la edificación altamente vulnerable a eventos sísmicos, por lo tanto, no tendría un buen comportamiento ante un nuevo evento.

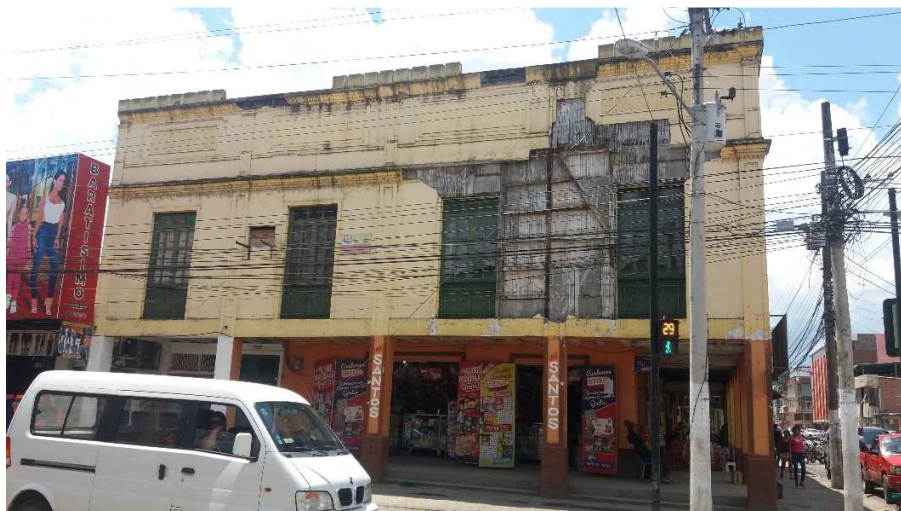
Desprendimiento de recubrimiento a nivel general; daños en estructura de tabiquería; y otras afectaciones por falta de mantenimiento

Gráfico # 28: Estado actual de la vivienda Carlos Colamarco, foto tomada 26/05/2018

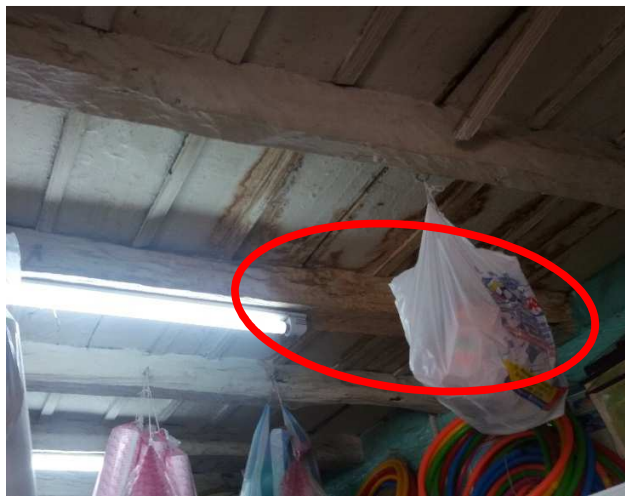
Gráfico # 29: Daño por humedad identificado en viga 26/05/2018

Realizar un análisis a fondo de los elementos que sostienen el piso superior; realizar un remplazo de las partes más afectadas usando ensambles; y de ser necesario cambiar en su totalidad aquellas piezas que se encuentren más afectadas.

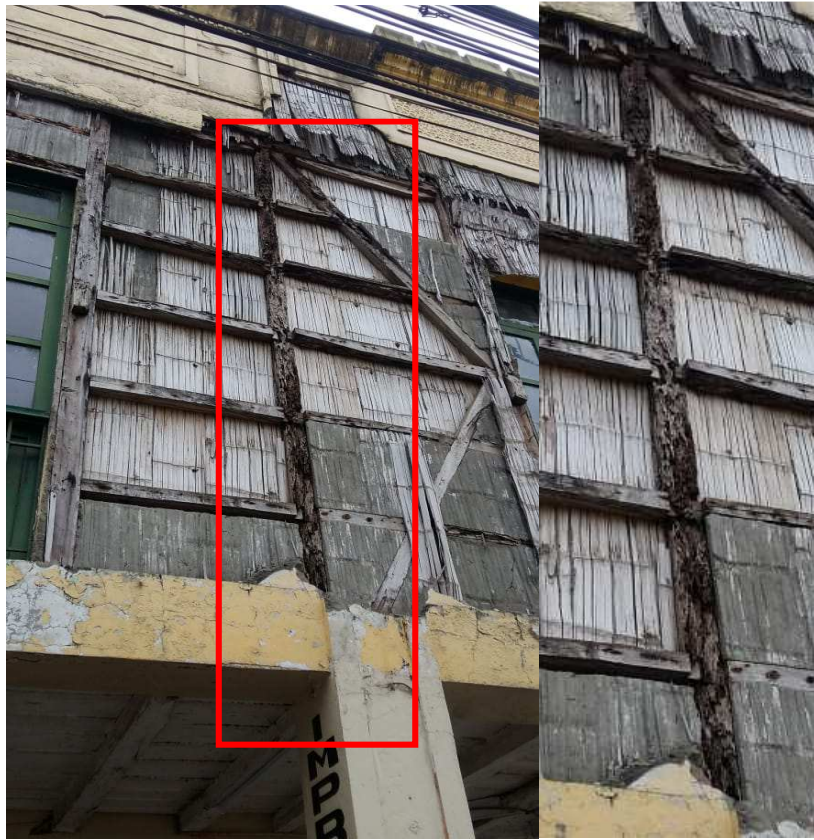
Gráfico # 30: Desprendimiento en enlucido donde se identifica daño en columna producido por xilófagos 26/05/2018

Se recomienda hacer una cata, removiendo partes del enlucido para conocer el estado de los elementos estructurales como columnas y vigas ubicados tras éste, para saber las condiciones en el que se encuentran.

De ser necesario remplazar los elementos más afectados con materiales correspondientes para mantener la autenticidad del inmueble; en el caso de las columnas, piezas de madera del mismo tipo igualando su longitud y grosor.

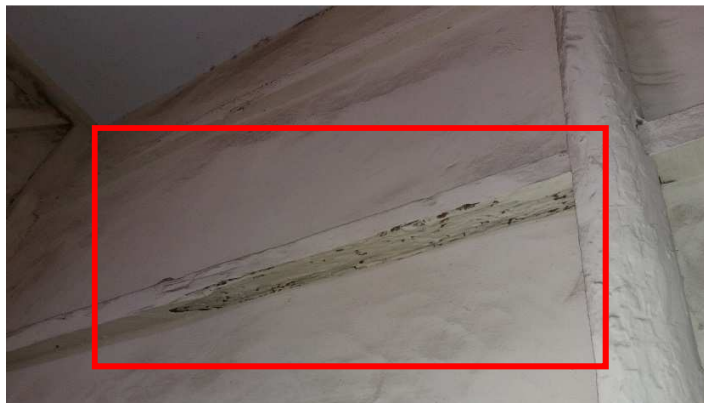
Gráfico # 31: Daños en elementos estructurales de madera producido por xilófagos 26/05/2018

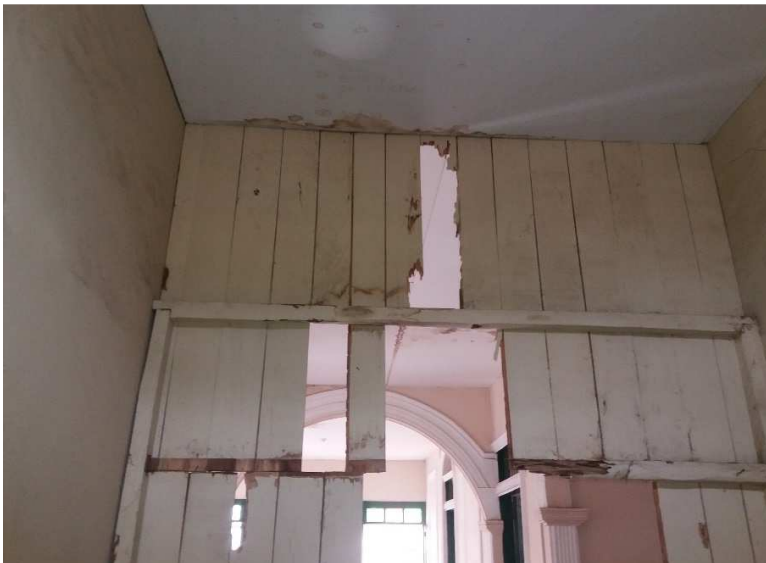
En lo que se refiere a la reparación de paredes se aprecia que algunas de éstas han sido afectadas por xilófagos como termitas. Se presenta así la necesidad de reemplazar las que han sufrido mayor daño para no causar más perjuicios a la integridad de la edificación.

Gráfico # 32: Daños en la madera de paredes producido por xilófagos 26/05/2018

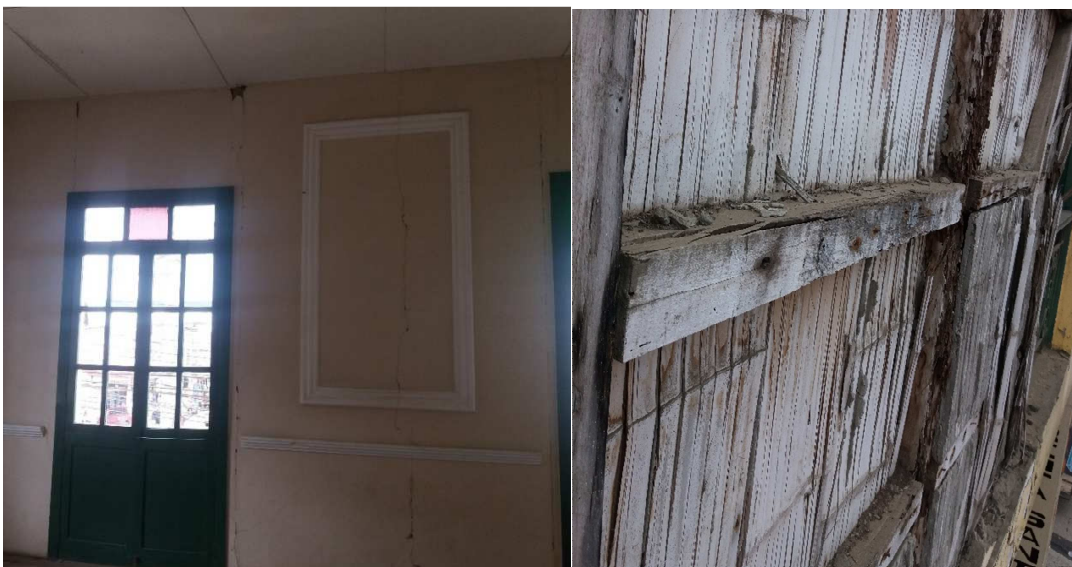
Gráfico # 33: sección de pared que será reemplazada debido a daños producido por xilófagos y humedad, zona interior y exterior 26/05/2018

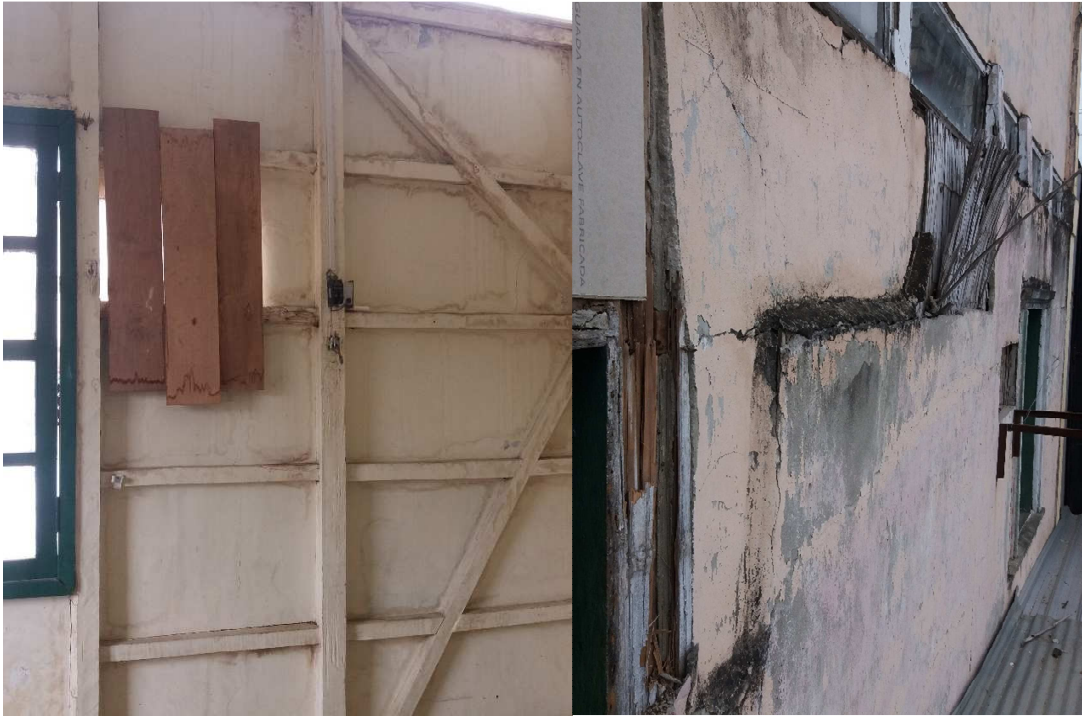
Gráfico # 34: Daños provocados en las paredes por humedad, zona interior y exterior 26/05/2018

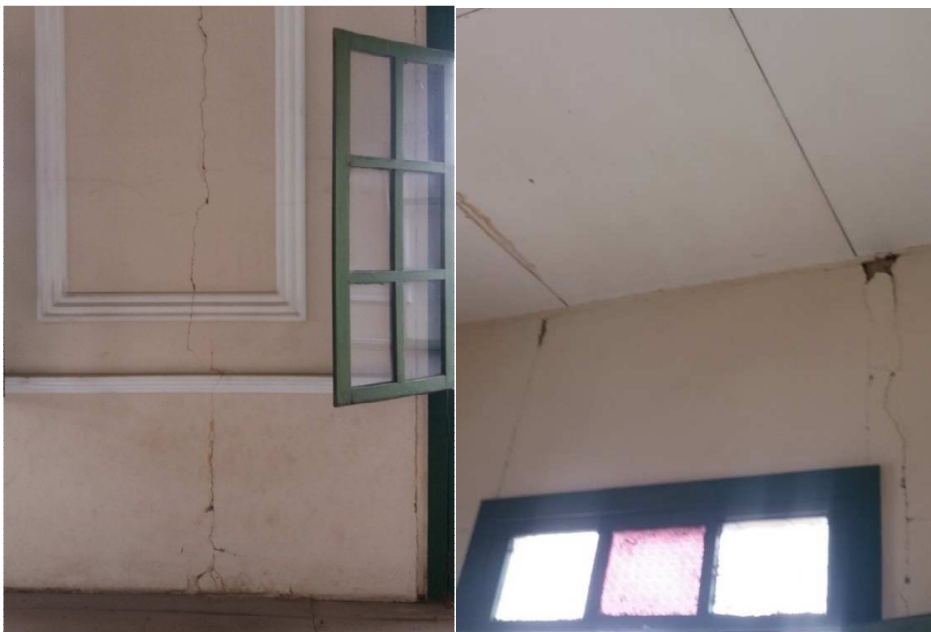
Gráfico # 35: Daños en por desprendimiento del enlucido en paredes interiores 26/05/2018

También se recomienda la reparación de algunas grietas encontradas en el enlucido de la edificación

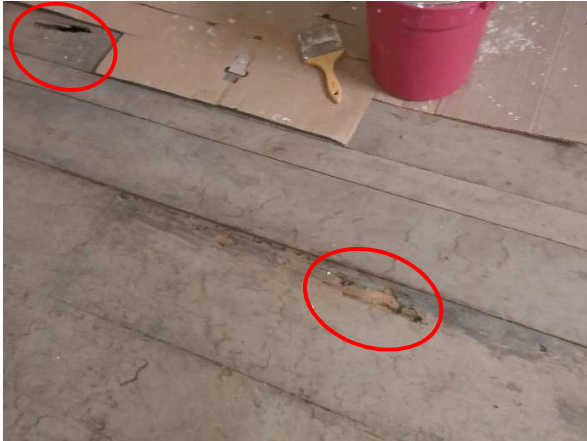
Gráfico # 36: Daños en por desprendimiento del enlucido en paredes interiores 26/05/2018

En lo que respecta al suelo de madera del segundo piso del inmueble, es necesario la sustracción y remplazo de aquellas piezas de madera que presenten diferentes tipos de daños.

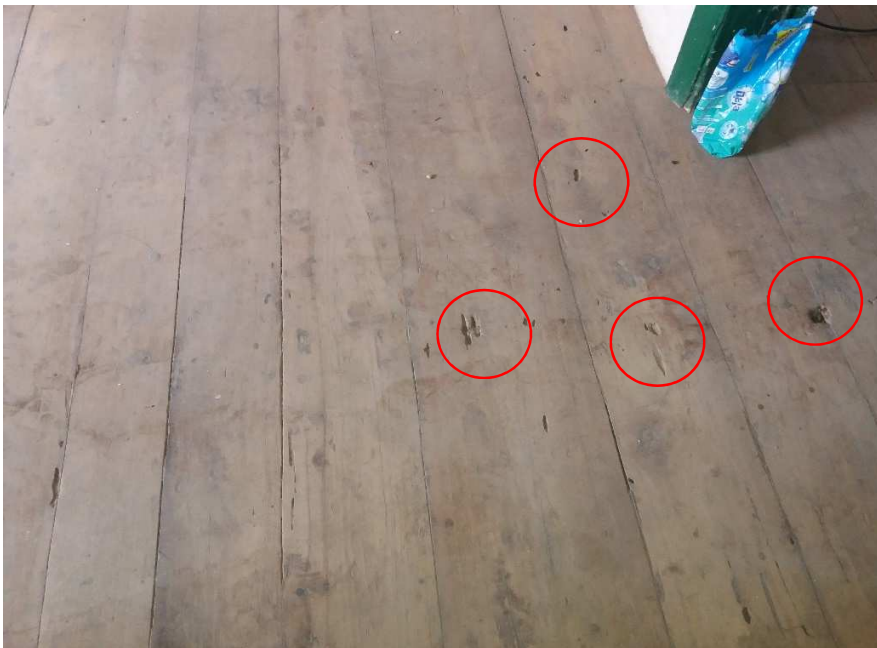
Gráfico # 37: Daños en por desprendimiento del enlucido en paredes interiores 26/05/2018

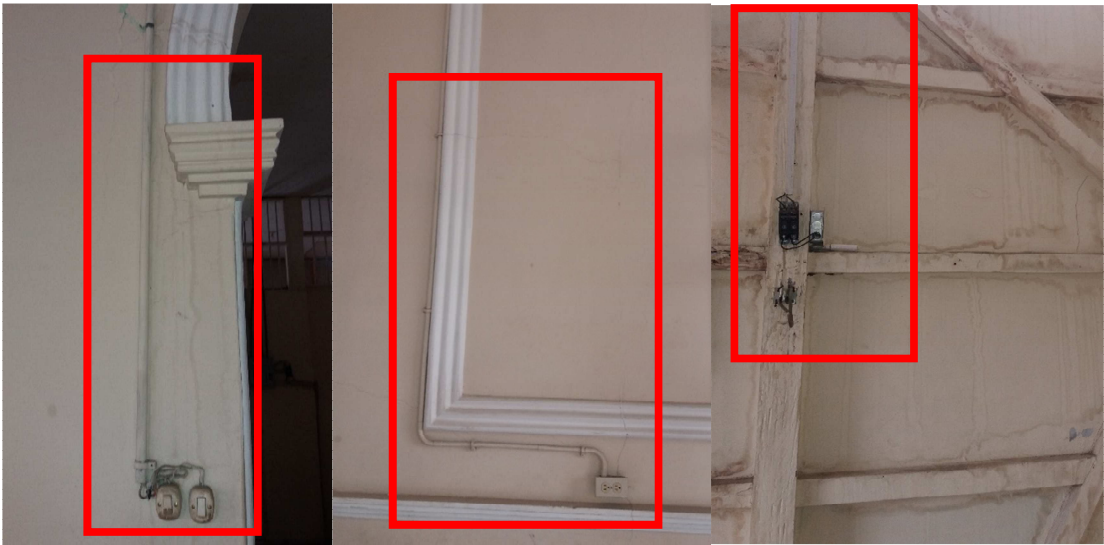
Gráfico # 37: Sistema eléctrico empotrado con muestra de antigüedad 26/05/2018

En lo que respecta a las instalaciones eléctricas, las cuales se encontraban empotradas en las paredes, se recomienda reemplazarlas usando equipo más moderno como pueden ser canaletas de PVC para evitar posibles accidentes, además la implementación de una caja de breakers completa por esta misma razón

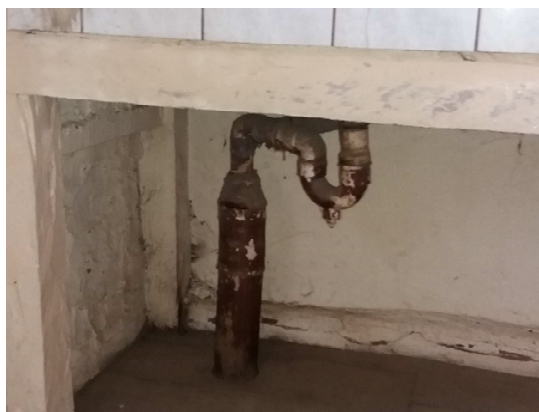
Gráfico # 38: Sifón de agua ubicado en la cocina 26/05/2018

Se recomienda revisar y reemplazar de ser necesario las instalaciones sanitarias ya que algunas piezas mostraban vetustez

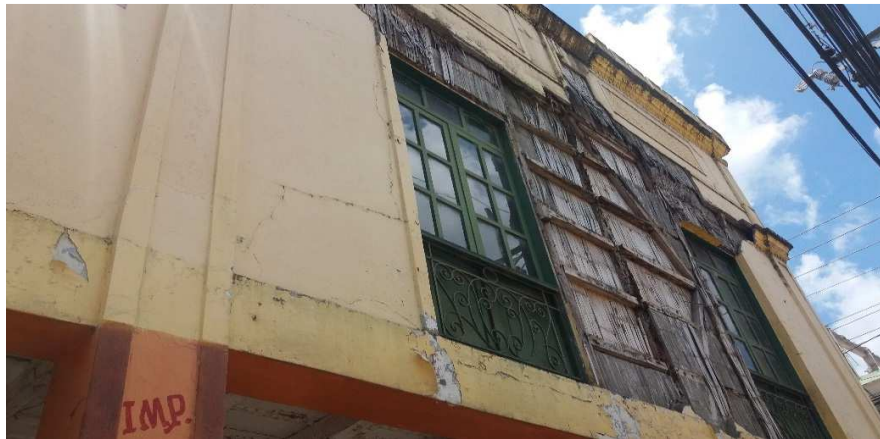
Gráfico # 39: Desprendimiento en enlucido donde se identifica daño en paredes producto de la humedad y xilófagos 26/05/2018

Tras conocer el estado de las paredes con la cata realizada, proceder a la reparación de las secciones dañadas, y en caso de ser necesario remplazar aquellas secciones con el mismo tipo del material original, como lo es caña picada y madera, la misma que por su puesto debe de estar adecuadamente tratada para evitar la aparición de xilófagos u hongos.

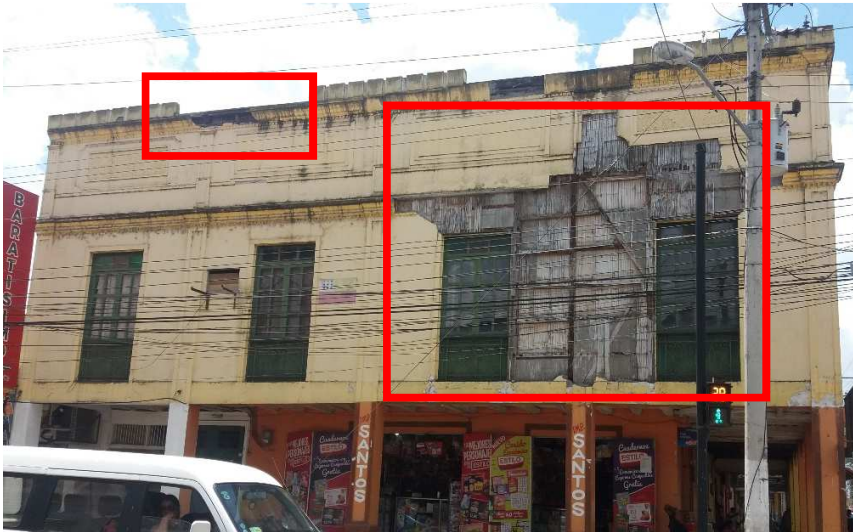
Gráfico # 40: Desprendimiento en enlucido 26/05/2018

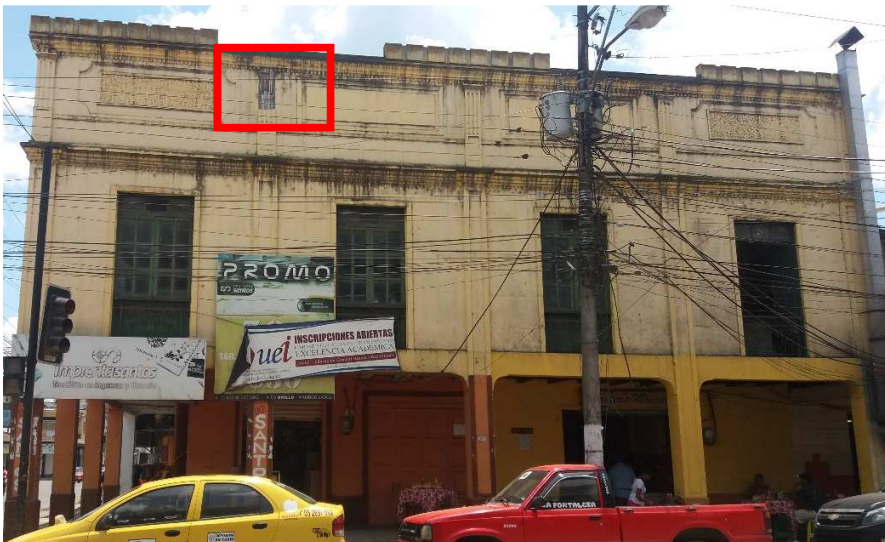
Gráfico # 41: Desprendimiento en enlucido 26/05/2018

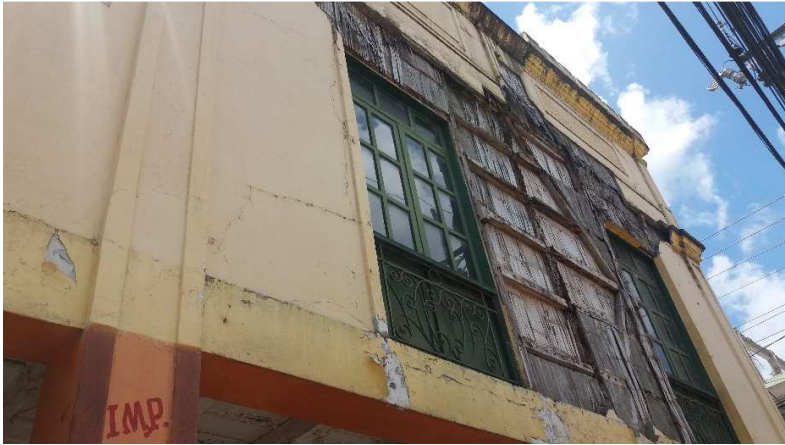
Los eventos producidos por movimientos telúricos ocasionaron daños en la mayoría de las viviendas. Esto se manifiesta principalmente en cuarteamiento del enlucido de las paredes y desprendimiento de éste en la vivienda Carlos

Dentro del daño apreciable en las paredes, la vivienda Carlos Colamarco presentó desprendimiento de una porción del recubrimiento en la fachada, mostrando junto con esto, también daños en las paredes de caña (**Anexo 2**).

Anexo # 2 Vivienda Carlos Colamarco, sección desprendida de la fachada

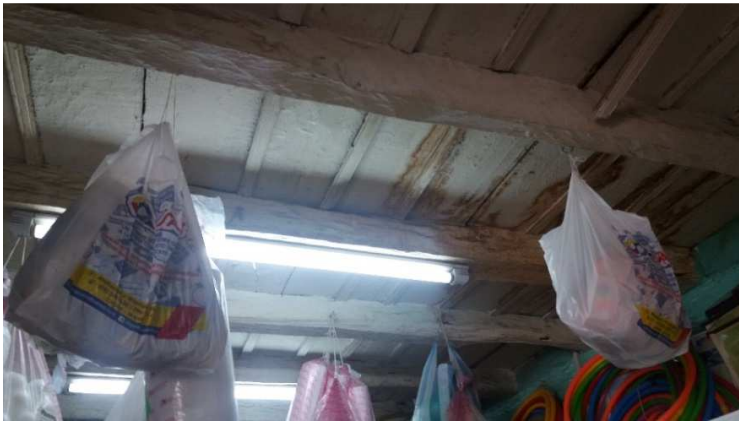
En cuanto a daños por humedad se pudo apreciar lo siguiente: En la vivienda Carlos Colamarco daños en menor medida, ubicándose principalmente en la zona de almacenaje de la papelería que ahí funciona, también fueron

Anexo # 3 Vivienda Carlos Colamarco, bodega de la imprenta en planta baja

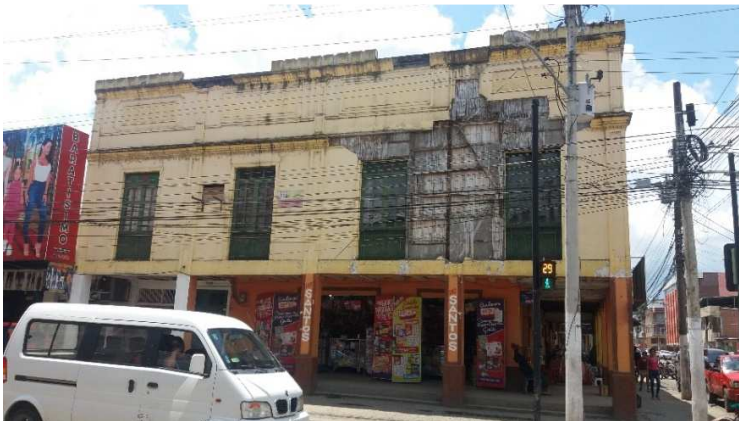
Anexo # 4 Vivienda Carlos Colamarco, fachada

Las viviendas afectadas por este mal, según se pudo constatar, carecían de mantenimiento por parte de sus propietarios. La "Carlos Colamarco" se halla parcialmente en abandono por su dueño, únicamente siendo usada la planta baja por los negocios que alberga. Un mayor daño se hizo evidente en la sección donde se desprendió el recubrimiento (**Anexos 2**). La "Marlon Zambrano" solo

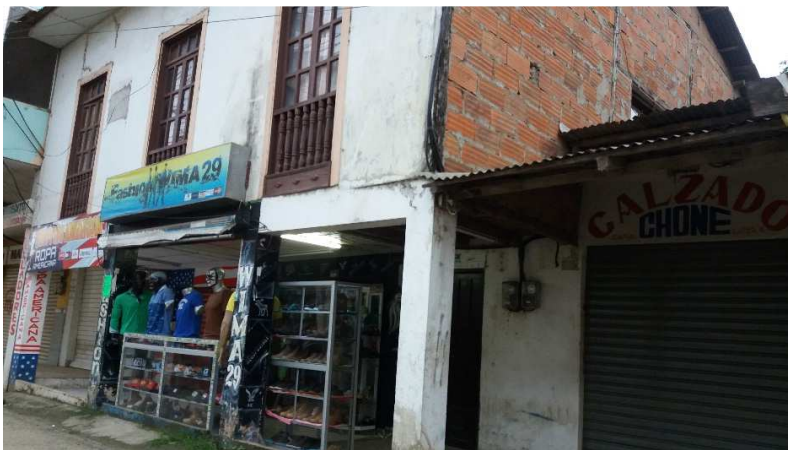
se pudo examinar exteriormente pues se negó el acceso, y, según sus dueños esta vivienda se encuentra en mal estado, en vista de ello, solo se apreció daños en su constitución externa y se tuvo que confiar en la palabra de sus propietarios para ratificar que había deterioros en el interior (**Anexos 6**).

Anexo # 6 Vivienda Marlon Zambrano, fachada

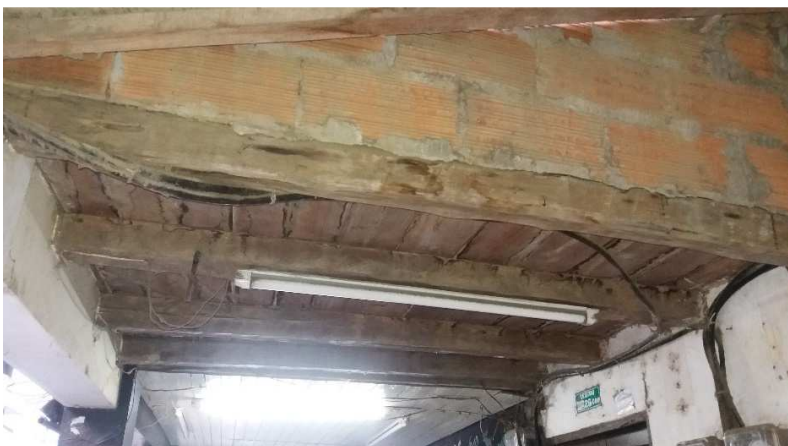
En la vivienda Marlon Zambrano fue encontrado un mayor daño por humedad en la fachada, en una zona ajena a la luz solar (**Anexo 7**).

Anexo # 7 Vivienda Marlon Zambrano, cielo raso del portal

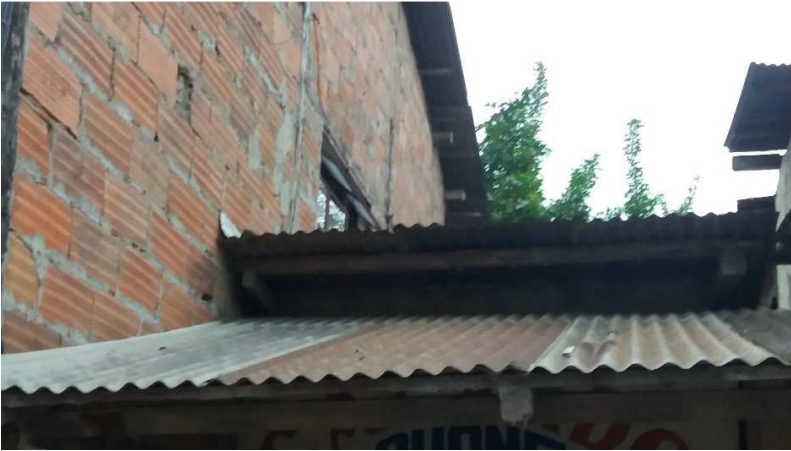
La edificación más afectada por sismos, ha sido la “Marlon Zambrano” en la que se puede localizar el daño, en una fachada lateral, y el propietario afirma que existen más afectaciones en el interior de ésta.

Anexo # 8 Vivienda Marlon Zambrano, fachada lateral

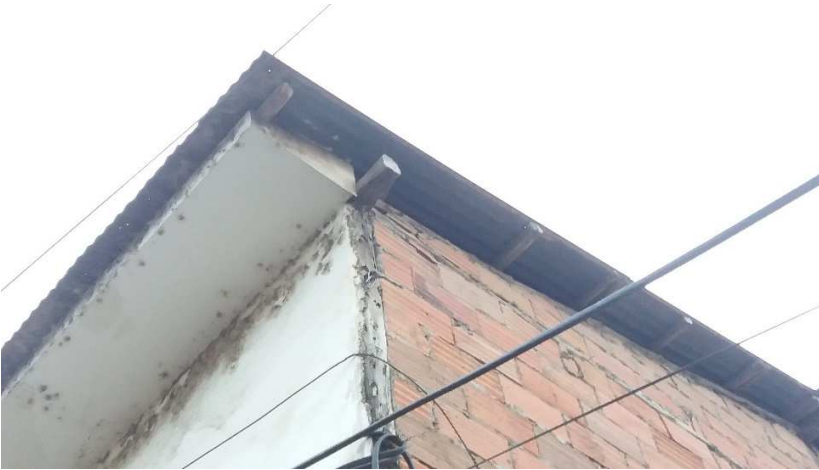
Anexo # 9 Vivienda Marlon Zambrano, cubierta

De las viviendas encontradas, se pudo apreciar que dos de ellas poseían sus cubiertas originales: la Carlos Colamarco y la Marlon Zambrano, pero éstas se encontraban en malas condiciones lo cual, éstas, principalmente la vivienda Marlon Zambrano. El resto de viviendas presentaban un estado de conservación bueno. (**Anexo 9**)

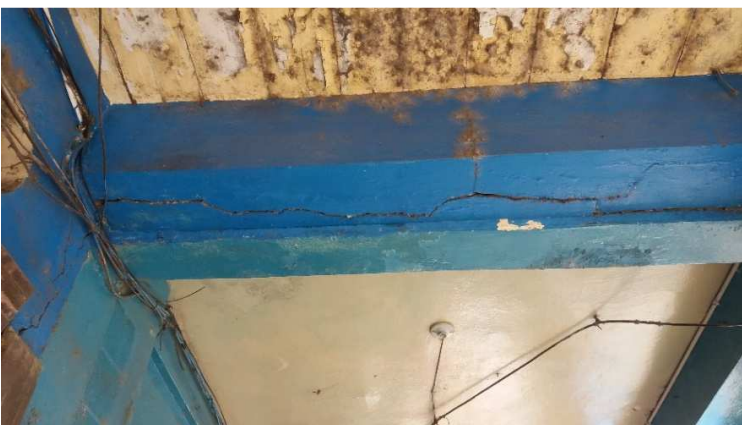
Colamarco (**Anexos 2**). También es apreciable el daño en una sección de una viga de la vivienda “Patricia Palma Vera” (**Anexo 10**).

Anexo # 10 Vivienda Patricia Plama de Vera, viga en el portal

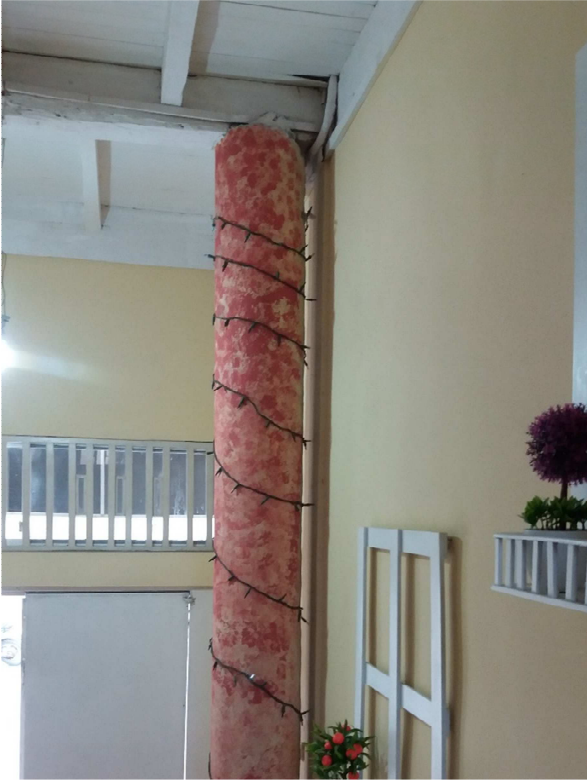
Anexo # 11 Vivienda Herederos Herrera miranda columna colocada tras terremoto del 16 A

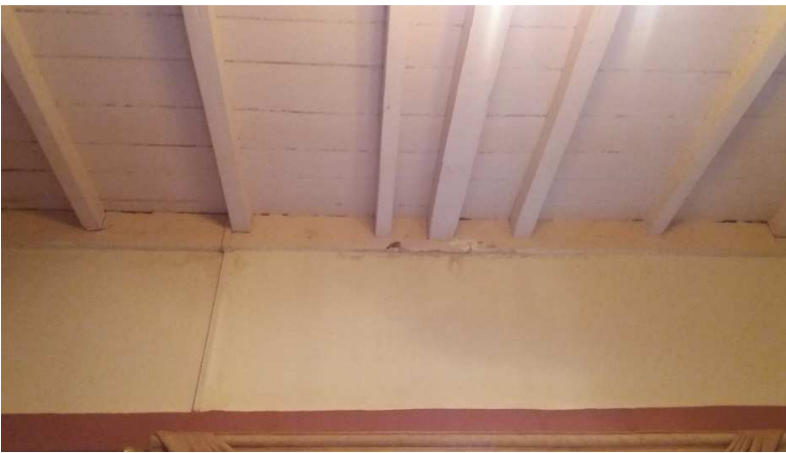
Anexo # 12 Vivienda Herederos Herrera miranda, filtraciones de agua en el cielo

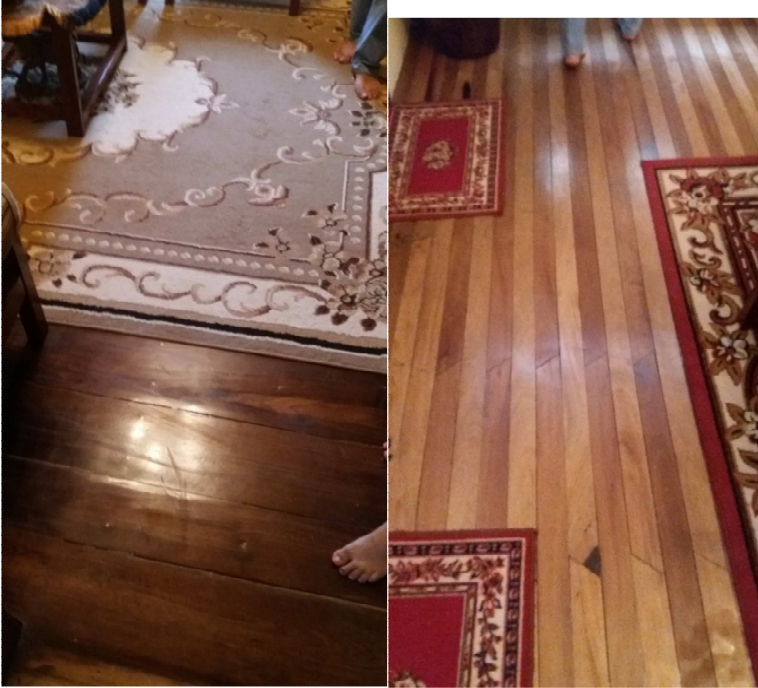
Anexo # 12 Vivienda Herederos Herrera miranda, suelo del segundo piso
