UNIVERSIDAD LAICA ELOY ALFARO DE MANABÍ

INFORME FINAL DEL TRABAJO DE TITULACIÓN PREVIO A LA OBTENCIÓN DEL TÍTULO DE ARQUITECTO

“Recuperación urbana-ambiental de las laderas de la Avenida de la Cultura de Manta, desde la Avenida 24 de Mayo hasta la Avenida 19”

GERARDO ARNALDO MOREIRA PONCE

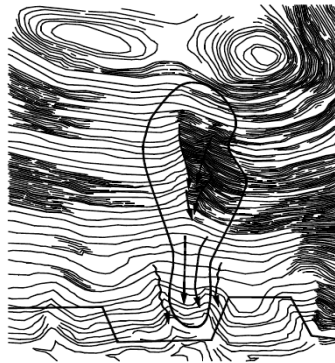
Figura 1. Identificación de movimientos, canales de flujos y zonas de acumulación de agua. Jaime Suarez Días. (1998). Deslizamientos y estabilidad de taludes en zonas tropicales

También se pueden evidenciar canales de flujos y zonas de acumulación de agua, es decir zonas donde el agua lluvia no puede ser evacuada de manera natural, bien sea por la calidad del suelo que existe en el sitio. Véase en la Figura 1.

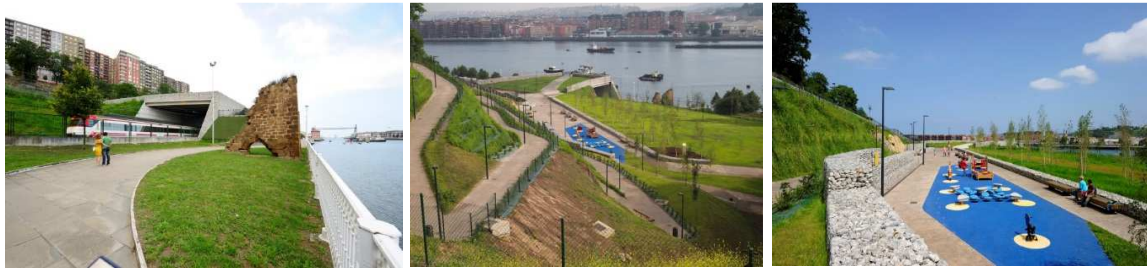
Figura 4. fotografías de los conectores y zona cultural.

Este proyecto está constituido mayormente por zonas verde, áreas de juegos y conectores verticales, mediante escaleras y rampas con pendientes del 6% debido al alto nivel de personas longevas, cabe mencionar que se implementaron infinidad de muros contenedores para mejorar la estabilidad de los taludes con el fin de contrarrestar los problemas de deslizamientos, véase en la figura 4.

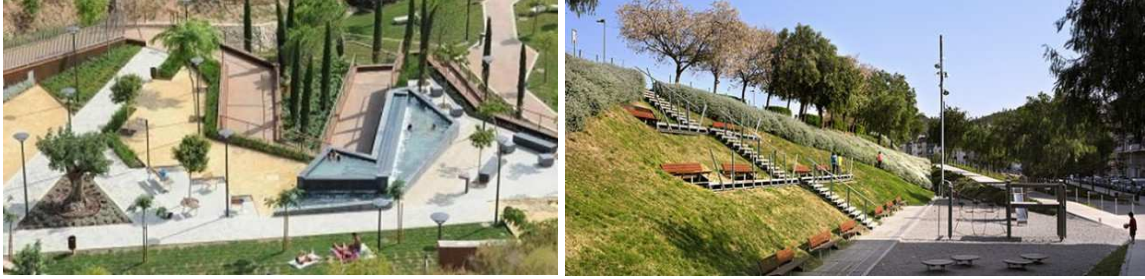
Figura 5. fotografías de los conectores y zona cultural.
Fuente Google: <http://www.alicanteinfo.net/es/parquedelatuna/>

El monto presupuestario de su construcción es de 1.380.000 euros. Este espacio público, integra funciones culturales, deportivas dentro de un entorno paisajístico, ya que existen alrededor de 800 árboles, 23.000 plantaciones vegetales autóctonas del sitio. Véase en la figura 5.

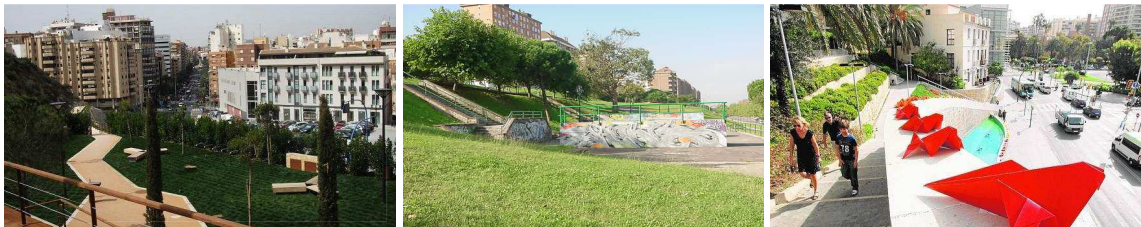
Figura 6. fotografías de la vegetación existente y zonas deportivas.
Fuente Google: <http://www.alicanteinfo.net/es/parquedelatuna/>

Cabe recalcar que estas laderas tienen una gran significación para la ciudad ya que es un lugar donde se asientan varios castillos representativos de la cultura valenciana, los conectores verticales permiten tener relación directa entre la parte baja de la ciudad y la zona de castillos, específicamente la parte cultural es una de las actividades más significativas de este espacio público, con la implementación de este proyecto la imagen del centro de la ciudad paso de un estado degradado a un estado dinámico donde diariamente muchos valencianos transitan por el sitio. Véase en la figura 6.

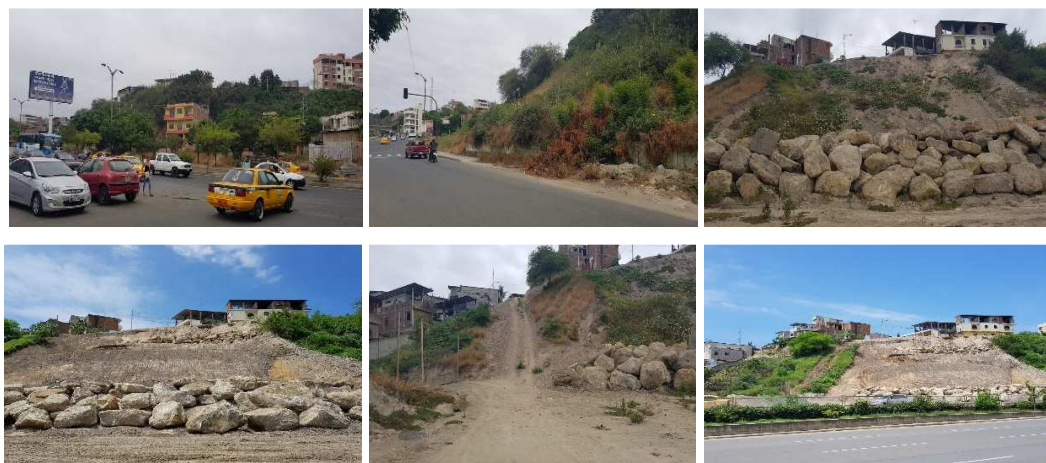
Figura 7. Imágenes de la situación actual de las laderas de la Avenida de la Cultura, en el tramo comprendido entre la Avenida 24 de Mayo y la avenida 19 de la Ciudad de Manta.

Con ello a más de dar solución a un problema, se otorgará al sitio y a la ciudad espacios naturales de recreación. Ver fotografías de la situación actual del área de estudio en la figura 7.

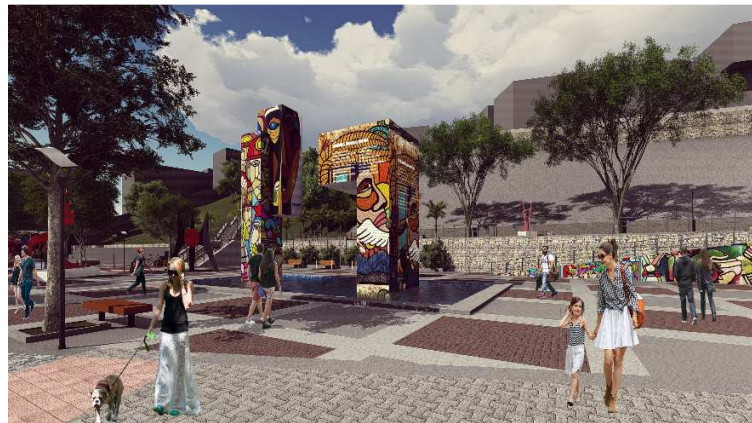
Figura 9. Render del espacio público (zona cultural, área de muros tipo cascadas y murales)

Es decir que la propuesta se muestra como un espacio monumental pictórico y representativo de la cultura a la que pertenece, por ello muchos de los monumentos encontrados específicamente en la zona cultural del espacio público tienen una escala superior a la del hombre para poder conjugarse con la monumentalidad de la ladera. Ver imagen de la zona cultural en la figura 9.

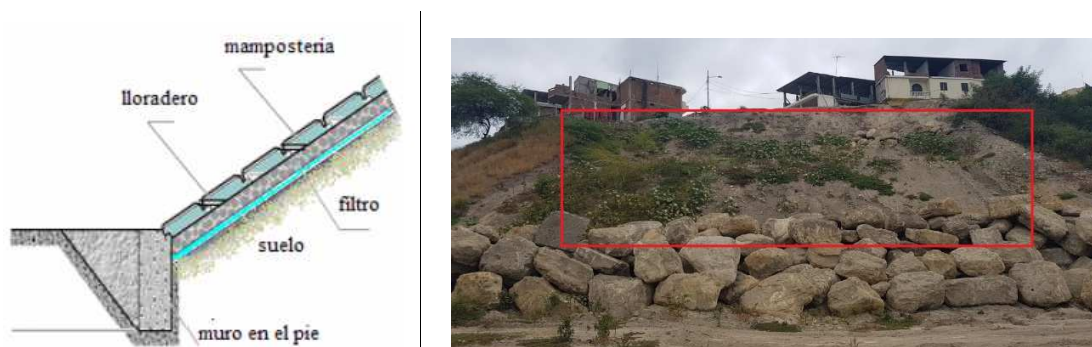
Figura 13. Sistema de plataforma de hormigón anclada a cadenas estructurales que van en ambos sentidos – imagen del área donde se propone la aplicación de este sistema.

El área a ser tratada con este sistema consta de un área de 1.352m², teniendo un volumen de hormigón de 67,6 m³ siempre que el espesor del suelo de hormigón sea de 5cm, en el caso que se opte por un espesor de 4cm el volumen será de 54 m³ de hormigón. Ver en figura 13 el sitio a intervenir y sistema usado.

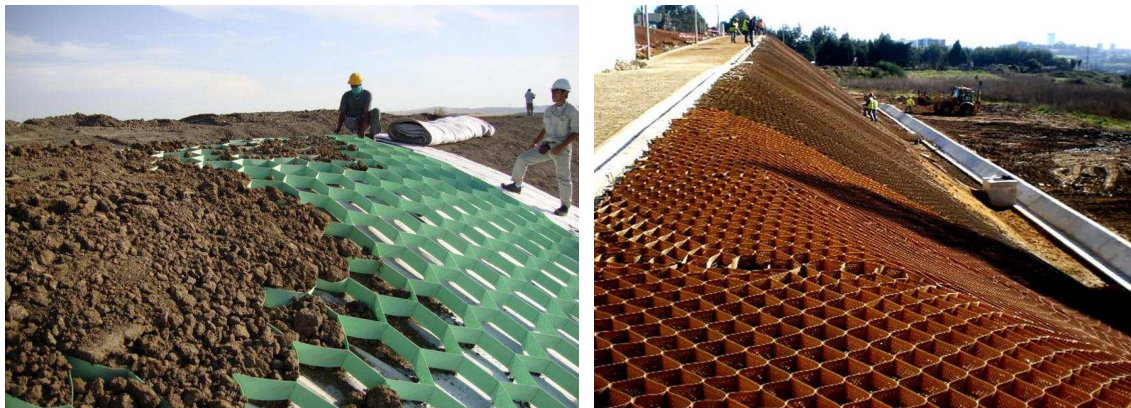
Figura 14. Imágenes de la aplicación del sistema geo-celular en una ladera

El planteamiento de generar áreas verdes en la zona de la pendiente, hace que este sistema se tenga que emplear en un 80% ya que el otro 20% tendrá el sistema de plataforma de hormigón armado. La vida útil de este tipo de malla geo-celular es de 75 años. Ver la aplicación del sistema geo-celular en la figura 14.

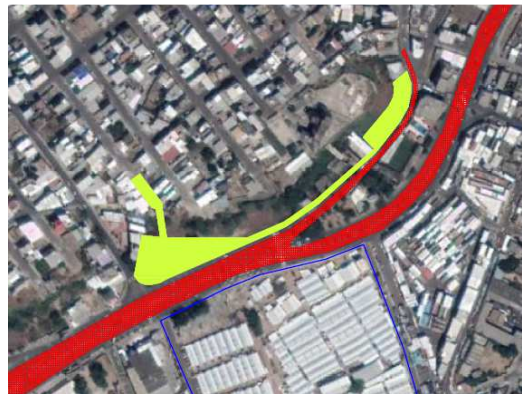
Figura 16. Imagen de la ubicación de la propuesta en el área de estudio.

El sitio a intervenir (color amarillo) es de fácil acceso e identificación ya que cuenta con varias referencias como estar frente al Paseo Comercial Nuevo Tarqui (color azul) y en pleno trayecto de la Avenida de la cultura (color rojo), ver ubicación de la propuesta en la figura 16.

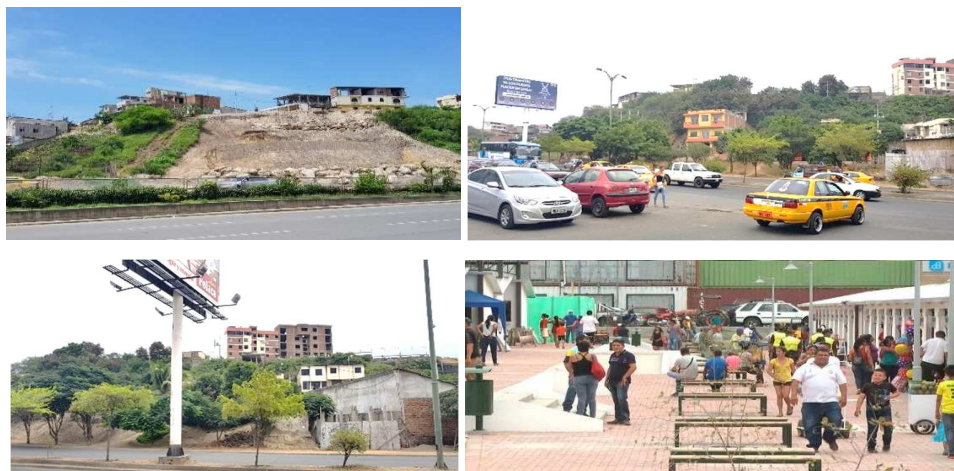
Figura 19. Fotografías del entorno urbano, viviendas, vialidad y movimiento comercial.

En el entorno encontramos viviendas unifamiliares y edificios multifamiliares de 1 y 4 plantas construidas de sistemas tradicionales como armaduras de hormigón armado y mamposterías de bloque y ladrillo, también encontramos una institución educativa llamada Colegio Nacional 5 de Junio, y una gran zona comercial (Paseo Comercial nuevo Tarqui), por lo cual, la zona se vuelve bastante transitada diariamente tanto por peatones como por vehículos. Ver imágenes del entorno urbano en la Figura 19.

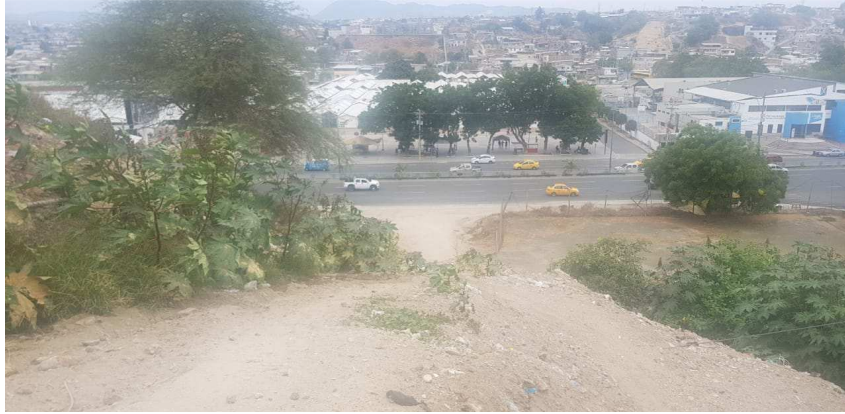
Anexo fotográfico 1. Vista del área donde se plantea la escalinata.

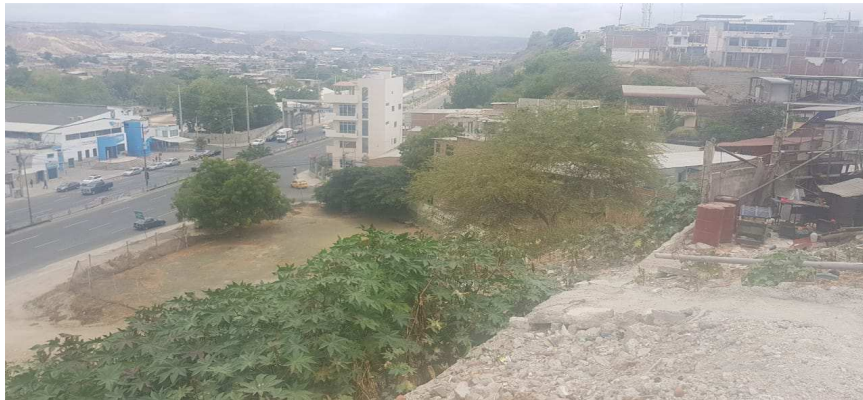
Anexo fotográfico 2. Vista de la parte alta de la ladera avenida 18.

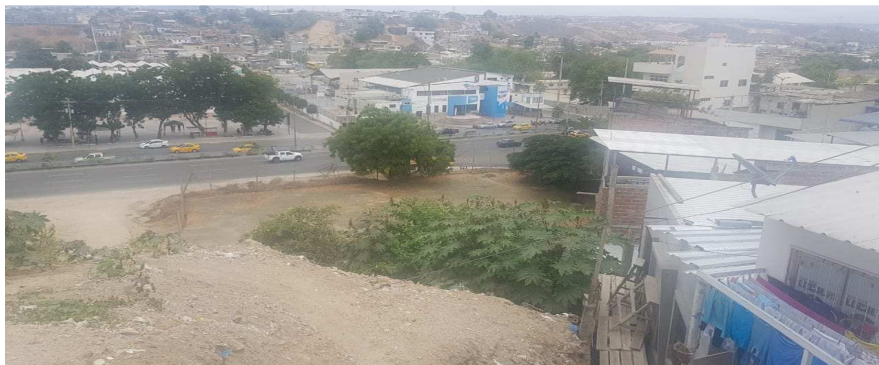
Anexo #4. Registro fotográfico.

Anexo fotográfico 3. Vista de los asentamientos en la pendiente de la ladera

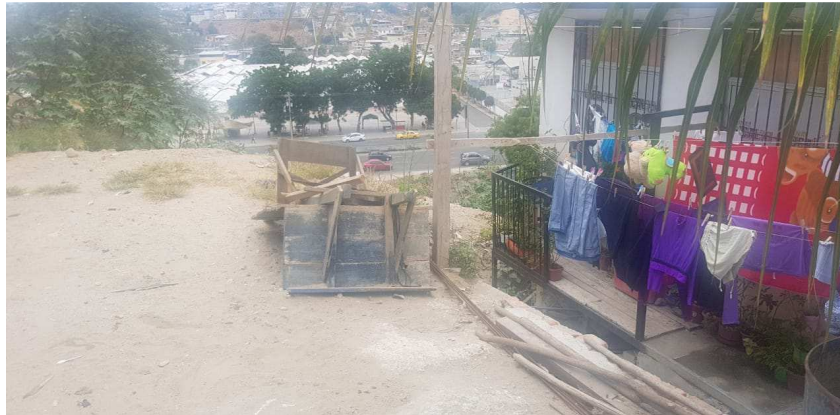
Anexo fotográfico 4. Vista de los asentamientos cercanos a la ladera.

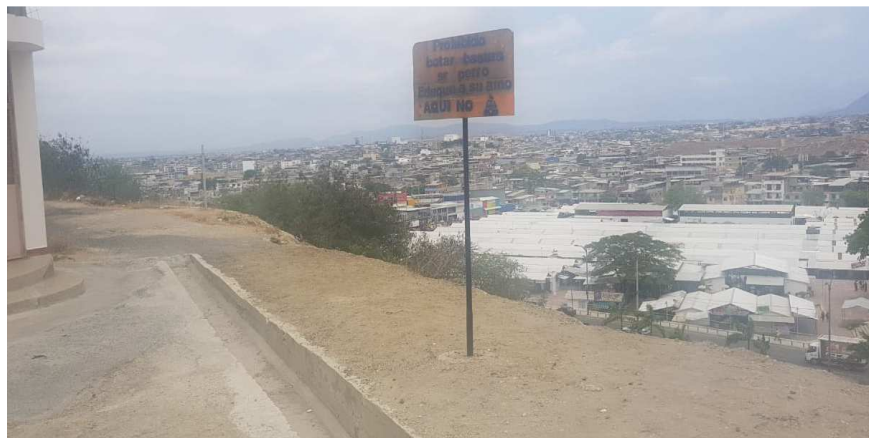
Anexo fotográfico 5. Vista de un letrero de no botar basura y una canaleta

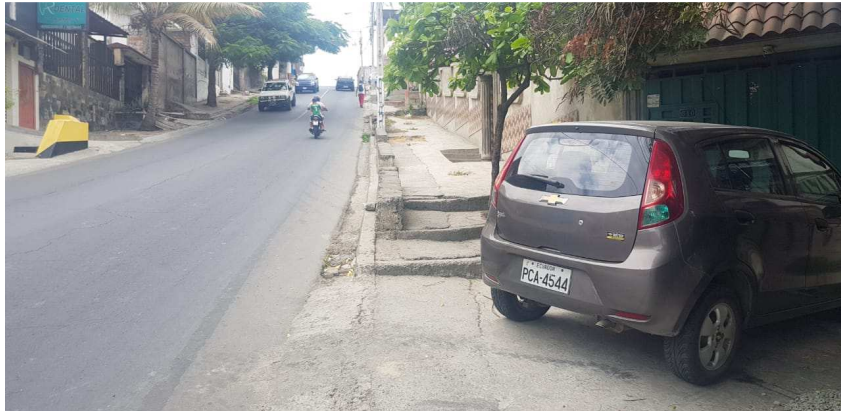
Anexo fotográfico 7. Vista de la pendiente de la avenida 19

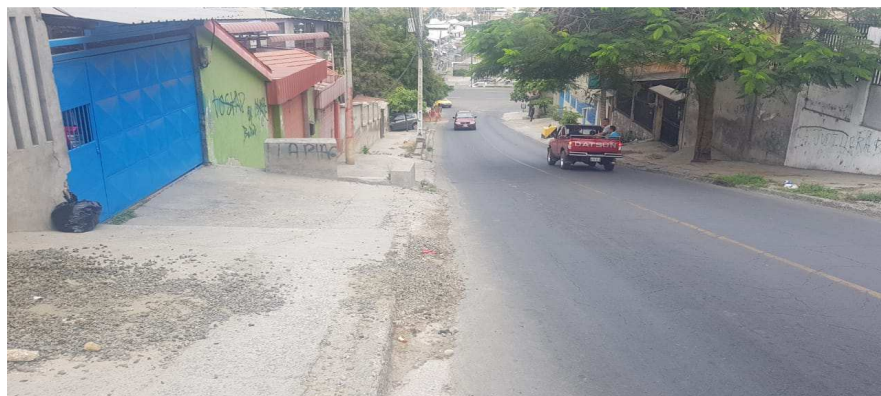
Anexo #9. Registro fotográfico.

Anexo fotográfico 9. Aceras sin uniformidad y en mal estado.
