**PROYECTO DE INVESTIGACIÓN
PREVIO A LA OBTENCIÓN DEL TÍTULO DE
INGENIERIA CIVIL**

ANÁLISIS DE ESTRUCTURAS DE HORMIGÓN POR DURABILIDAD

Manta, 2016

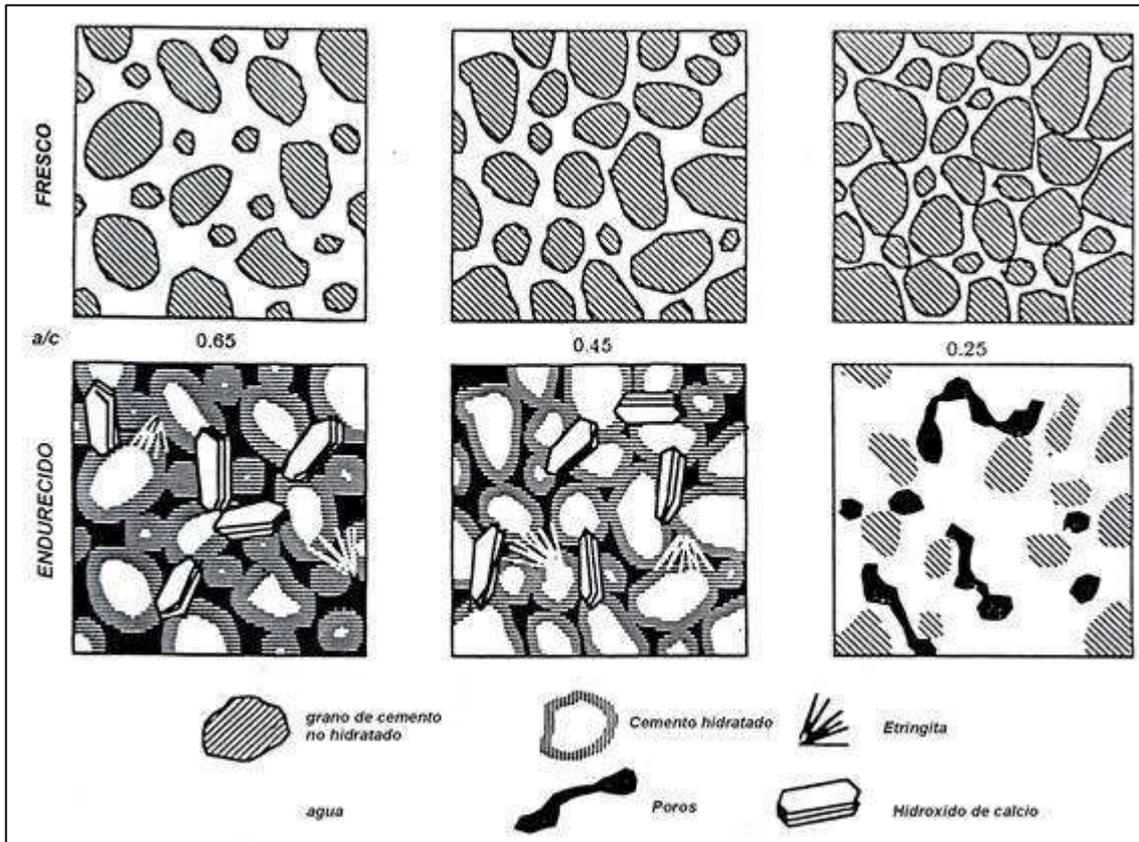
Figura 1.1. Composición de la pasta de cemento fresca y endurecida en máxima hidratación para varias relaciones a/c
FUENTE: Otero, 2012

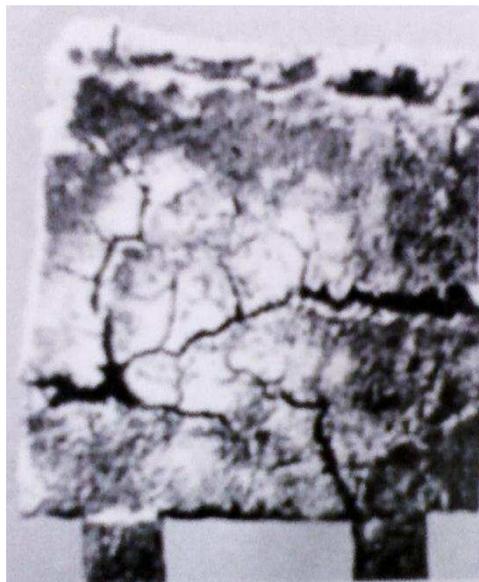
Figura 1.3. Porción de concreto reforzado afectada por el ion cloruro.
FUENTE: Otero, 2012

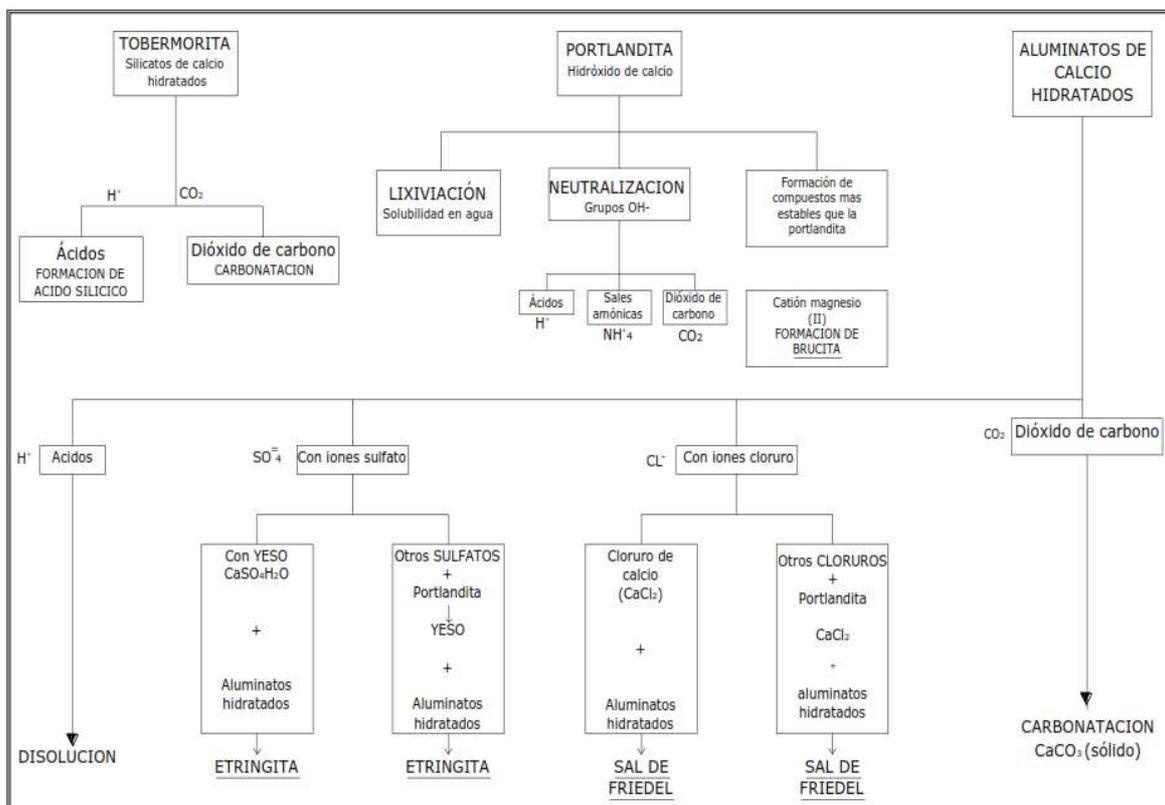
Figura 1.4 Esquema de la acción de varios agentes agresivos en disolución acuosa sobre los componentes hidratados del cemento portland.

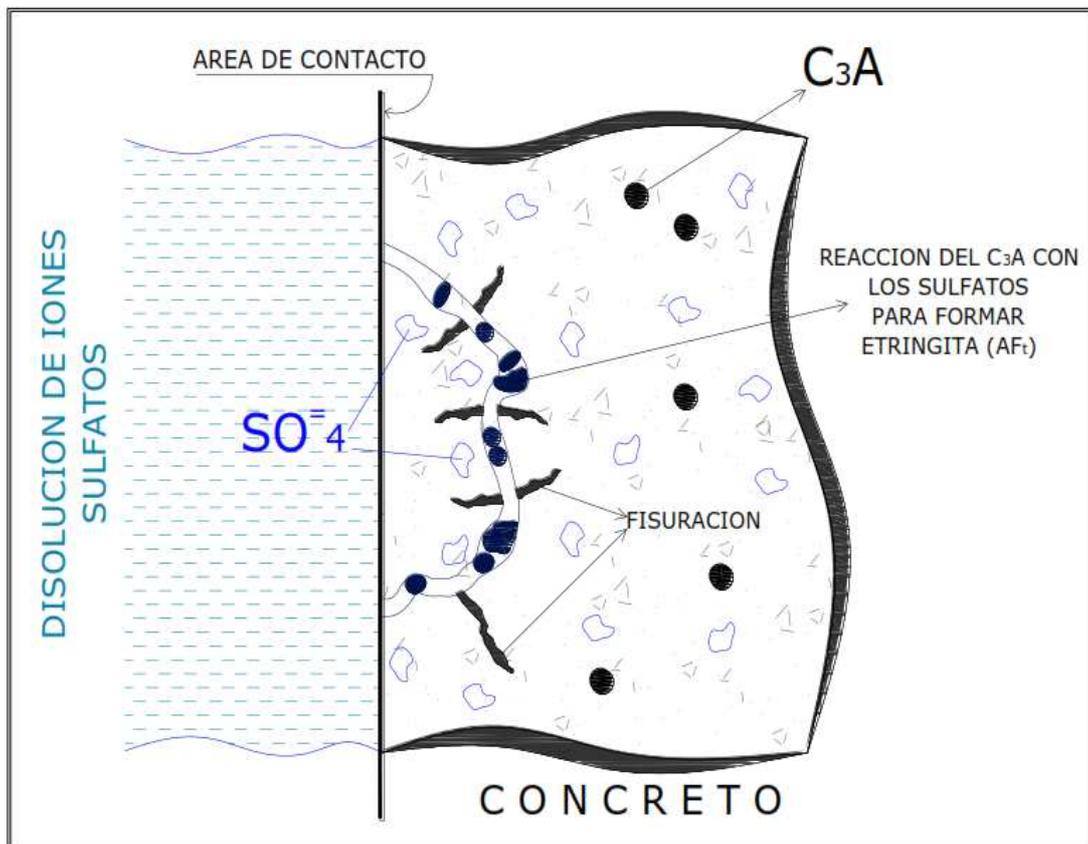
Figura 1.5. Acción de Sulfatos.
FUENTE: El autor

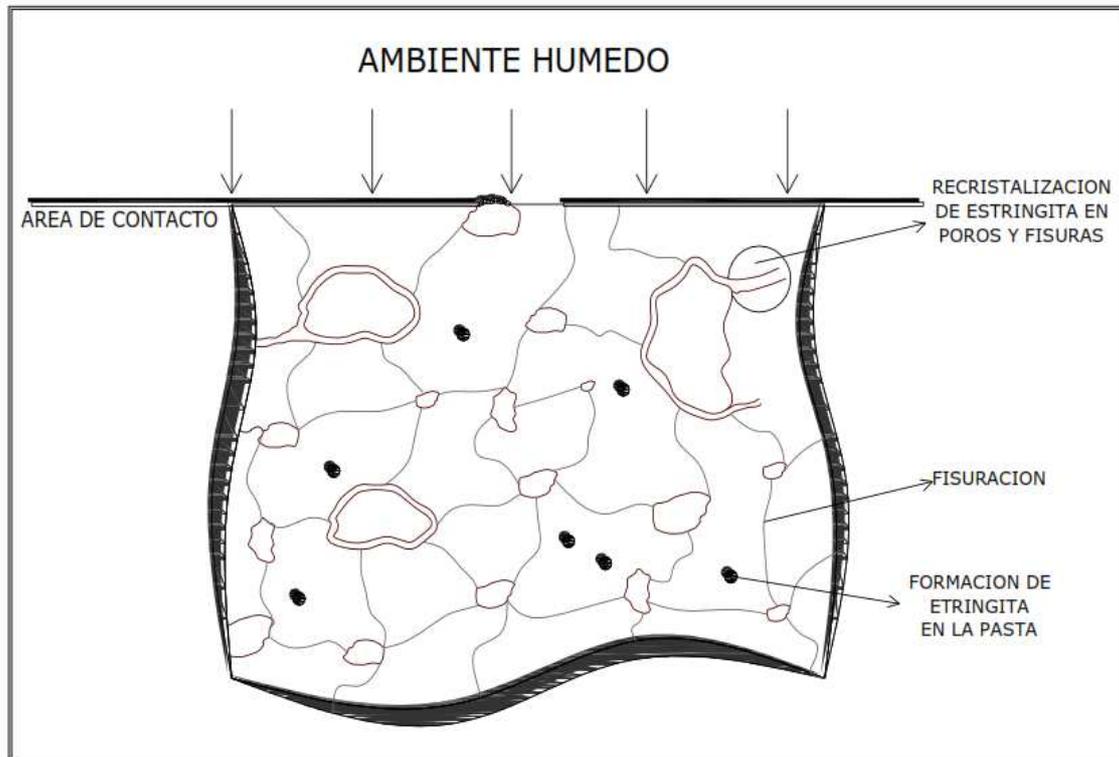
Figura 1.6. Expansión de la etringita diferida (def) en el mortero
FUENTE: El autor

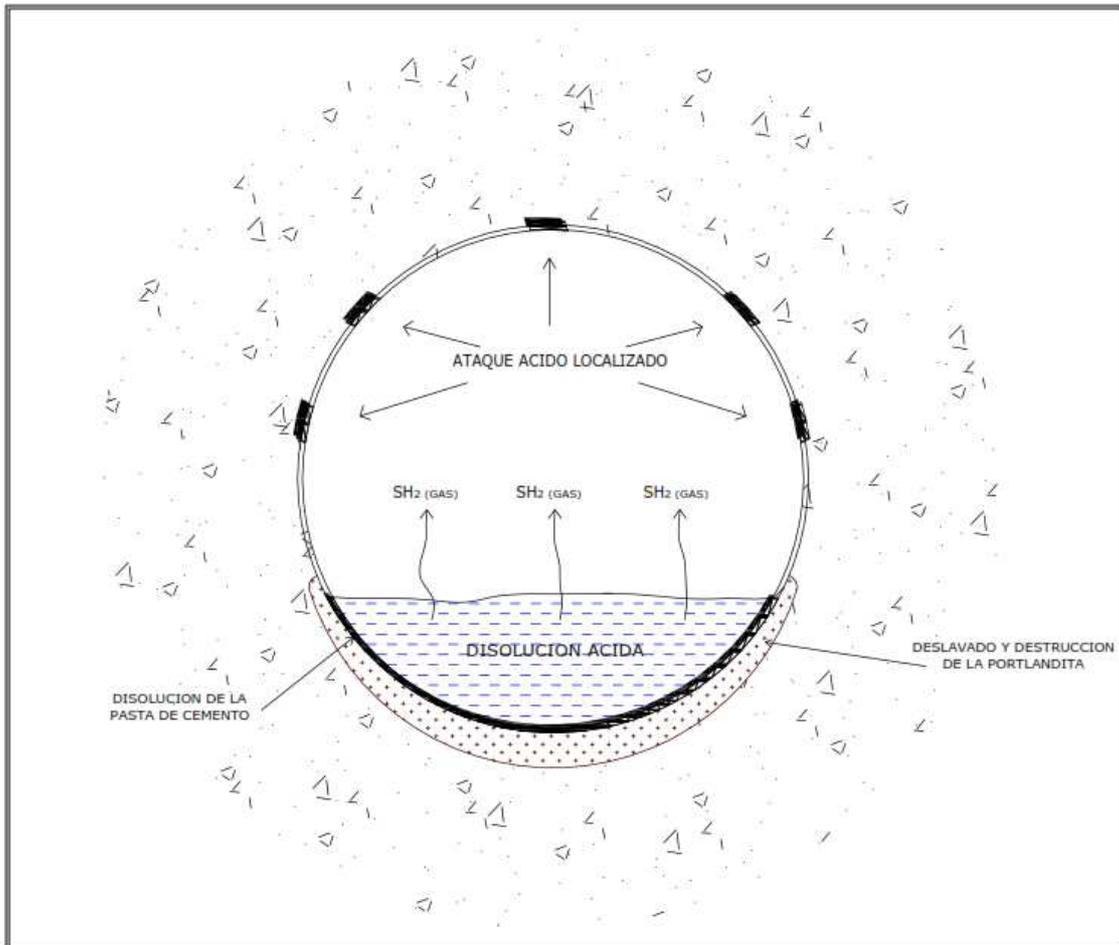
Figura 1.7. Ejemplo de ataque ácido en una tubería de concreto por una disolución ácida conteniendo sulfuros
FUENTE: El autor

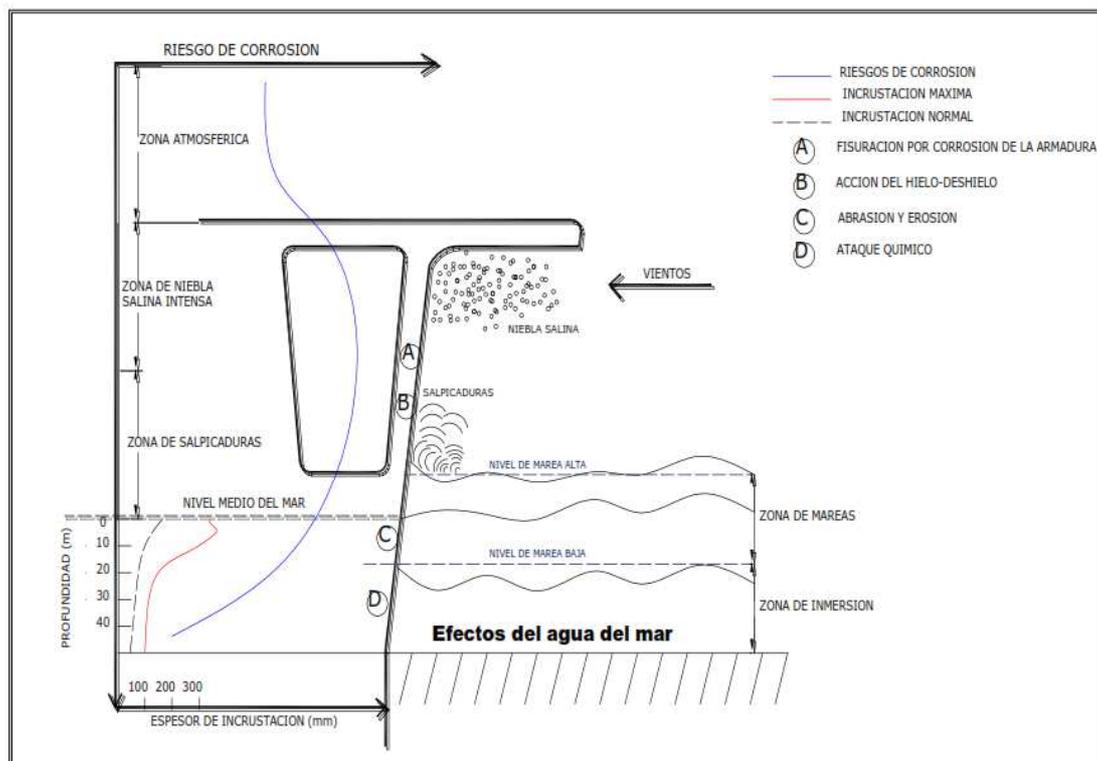
Figura 1.7. Zonas de influencia en construcciones que presentan contacto directo con la costa

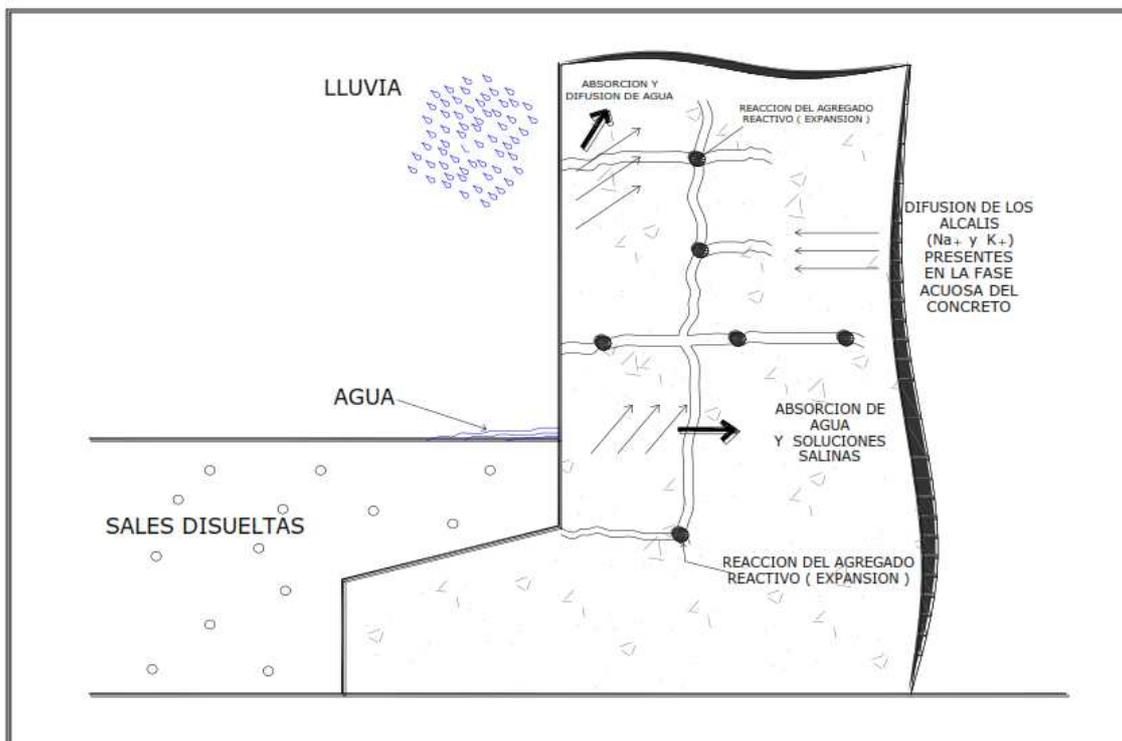
Figura 1.8. Mecanismo de la reacción álcali-agregado

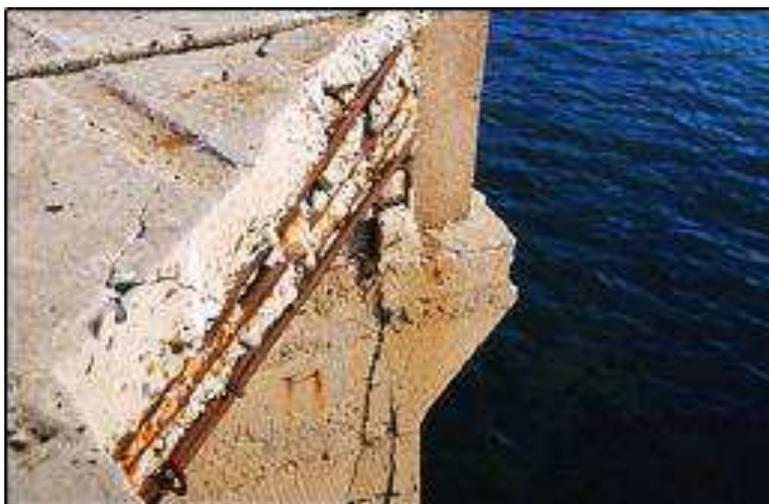
Figura 2.9. Exposición de acero de refuerzo debido a corrosión.

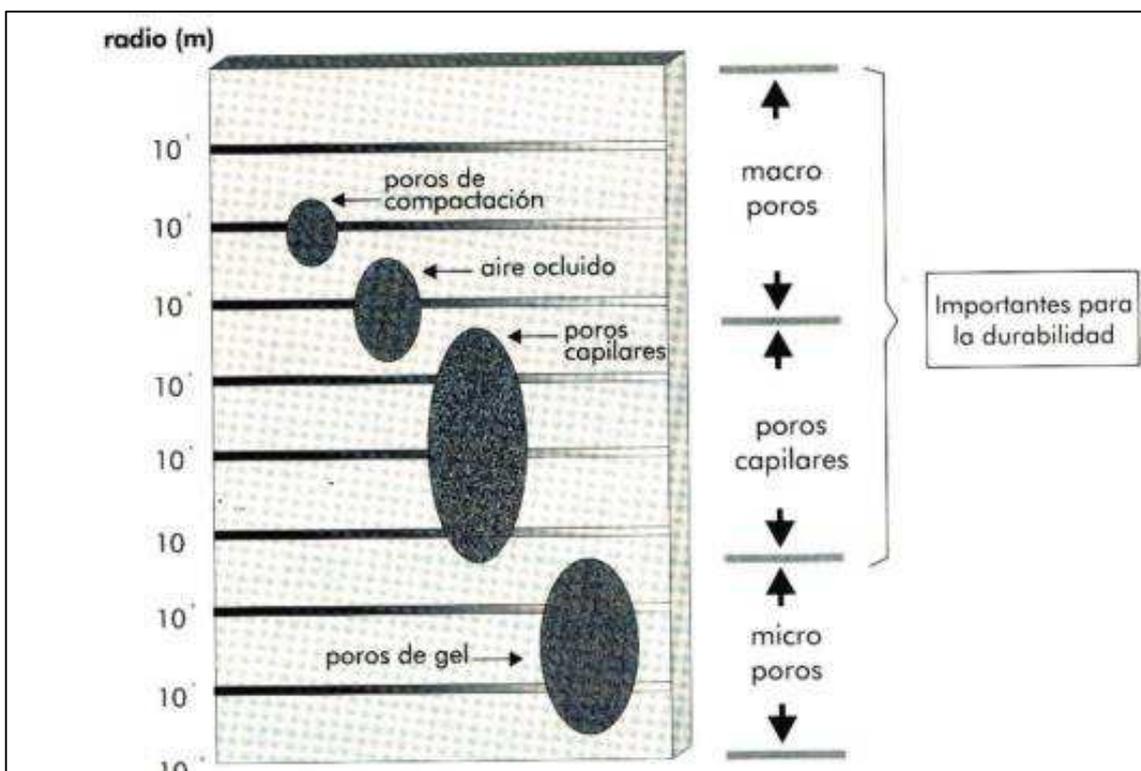
Figura 2.11 Tamaños de los poros
Fuente: Becker, 2002

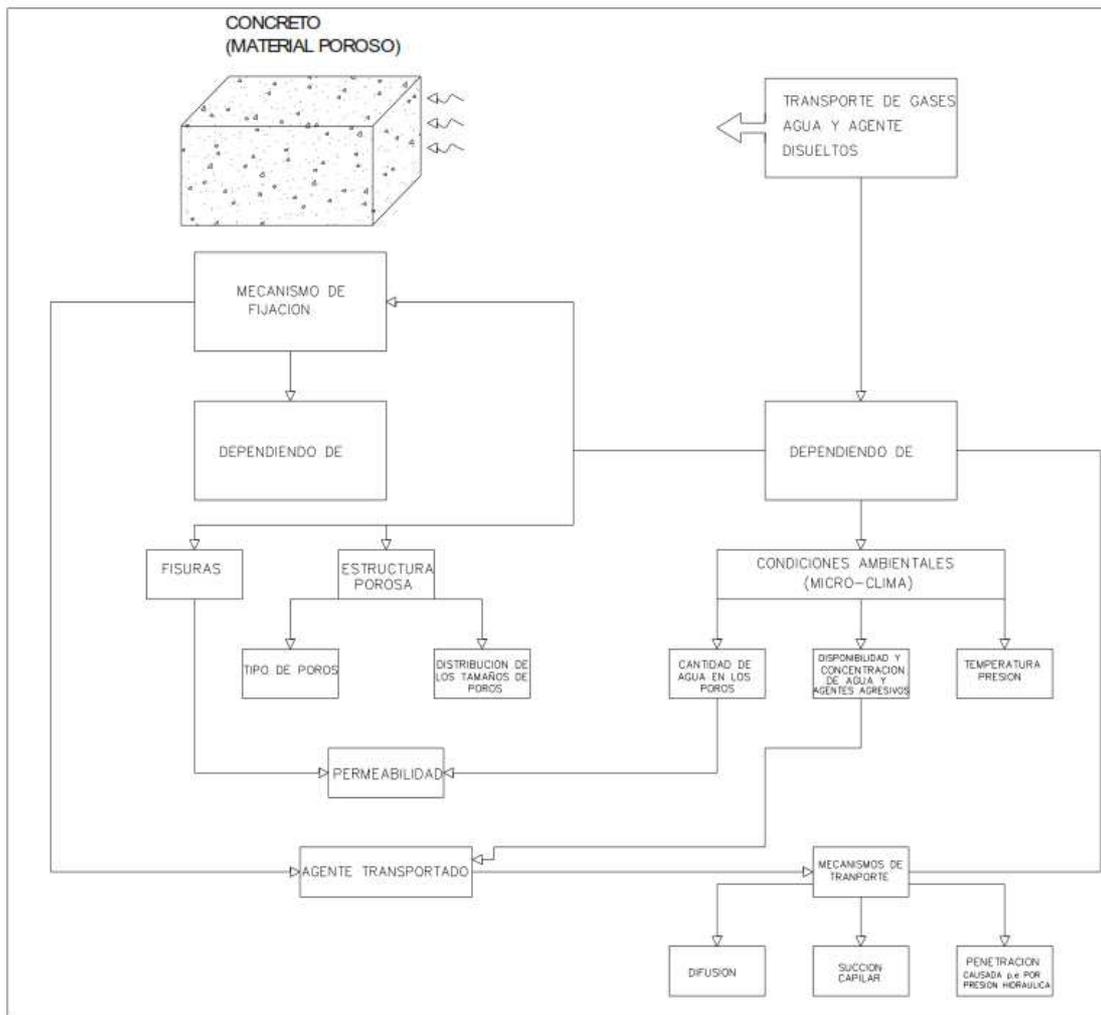
Figura 2.12 Proceso de transporte en el concreto
FUENTE: Comisión IV, grupo español de hormigón, durabilidad de estructuras de hormigón.

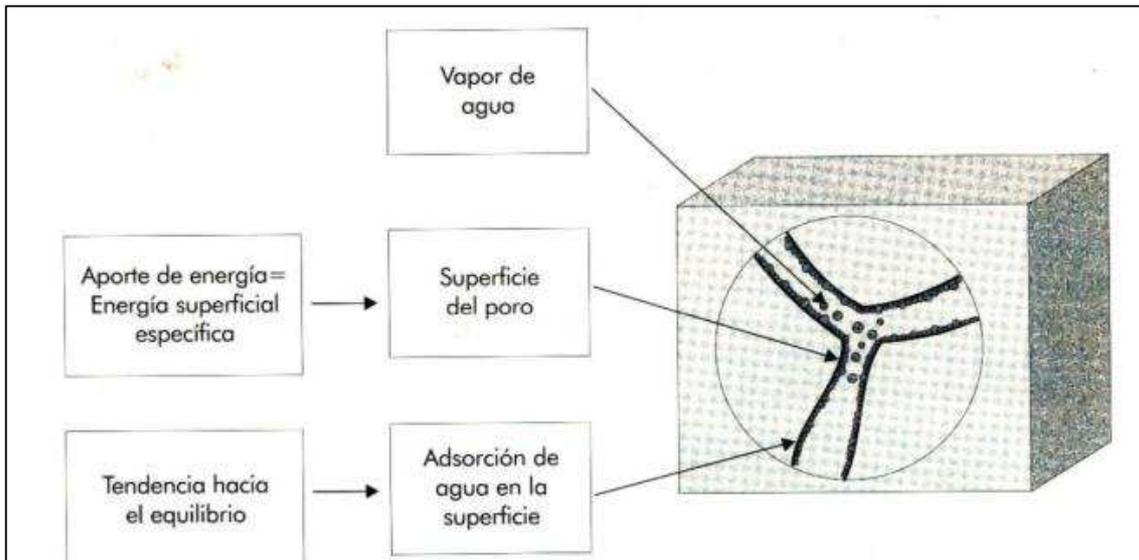
Figura 2.13 Esquema del fenómeno de fijación del agua por adsorción en los poros del concreto
FUENTE: Comisión IV, grupo español de hormigón, durabilidad de estructuras de hormigón.

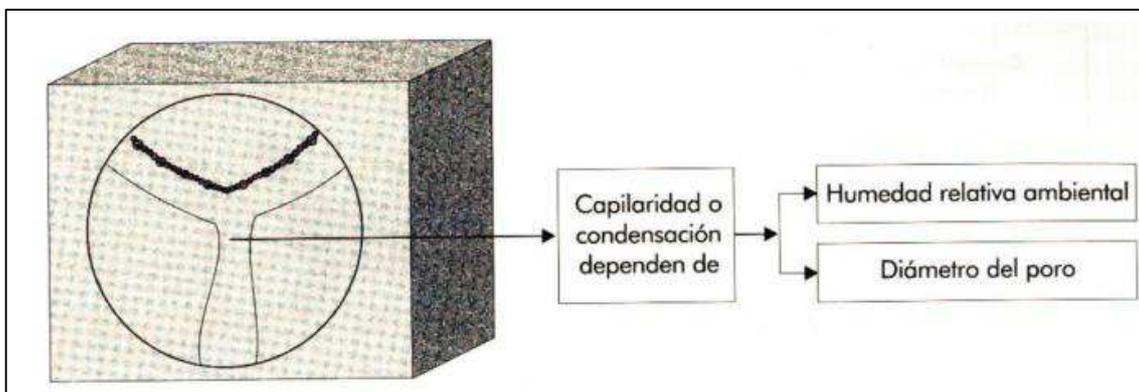
Figura 2.14 Esquema del fenómeno de fijación del agua por condensación capilar en los poros del concreto
FUENTE: Comisión IV, grupo español de hormigón, durabilidad de estructuras de hormigón

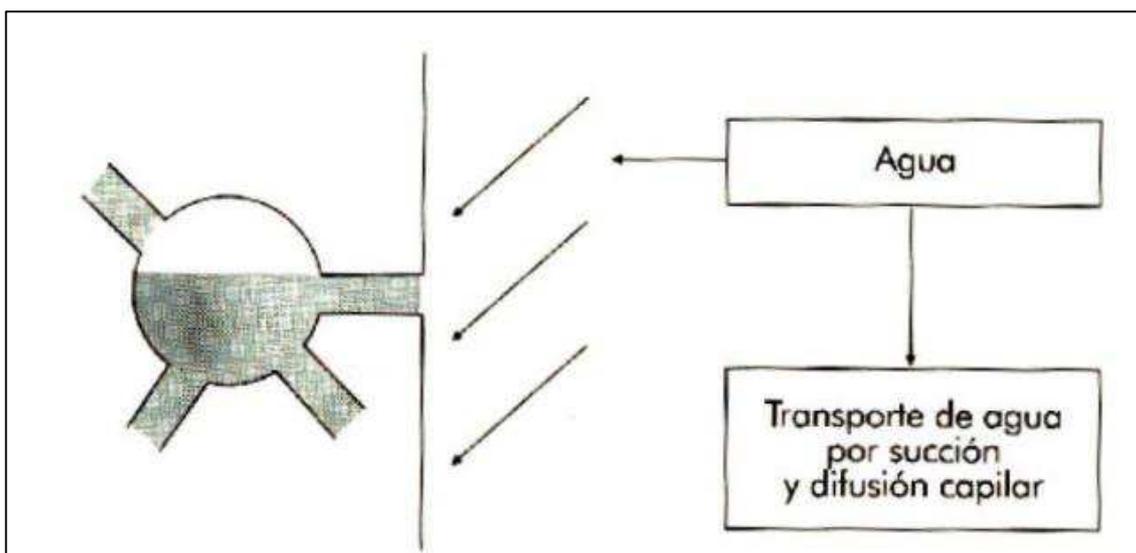
Figura 2.16. Esquema del fenómeno de absorción de agua lluvia en los poros superficiales del concreto.
FUENTE: Comisión IV, grupo español de hormigón, durabilidad de estructuras de hormigón.

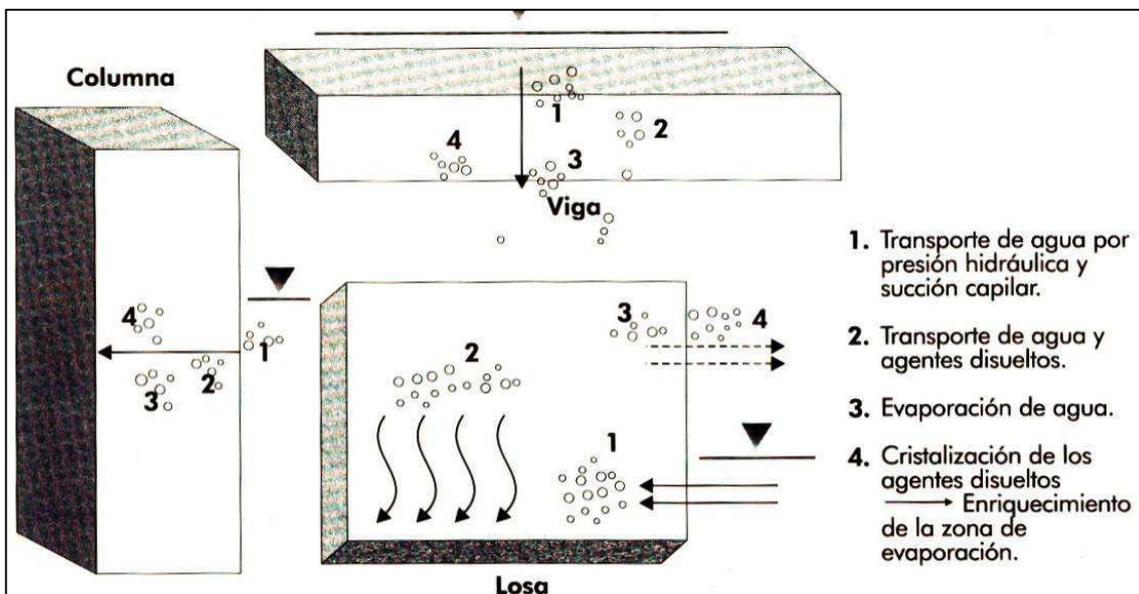
Figura 2.19. Ilustración de los mecanismos de transporte del agua en el concreto sumergido..
FUENTE: Columnio, 2012

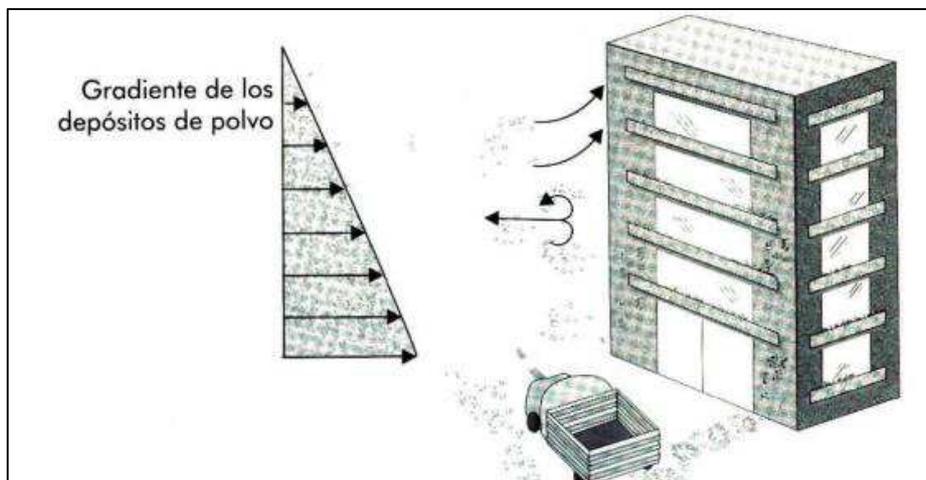
Figura 2.25. Formación de depósitos sobre una fachada de concreto
FUENTE: Calavera, 1996

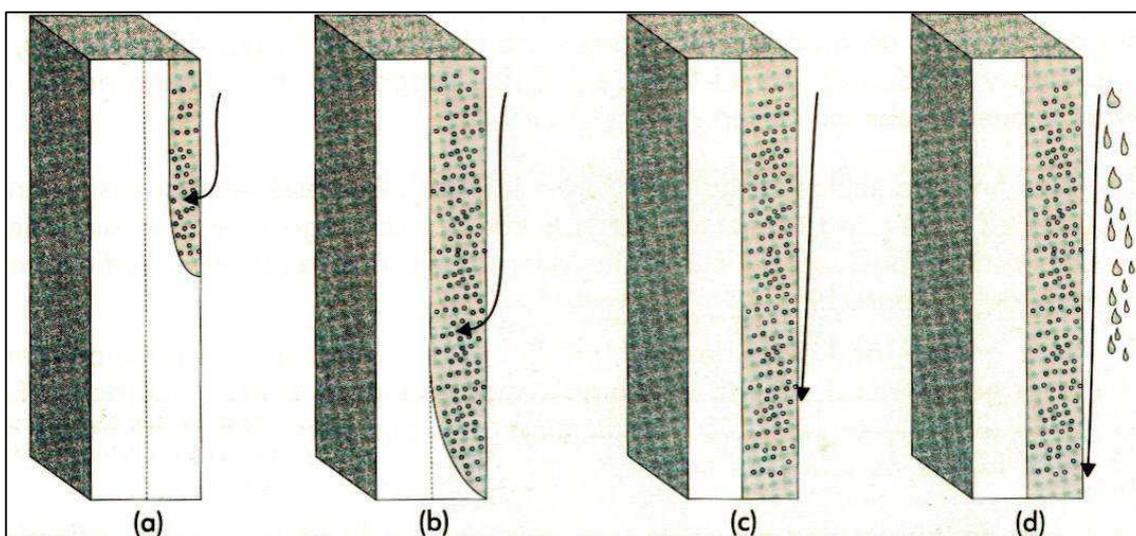
Figura 2.26. Modelo de recubrimiento y absorción de agua sobre una superficie vertical de concreto
FUENTE: Calabera, 1996

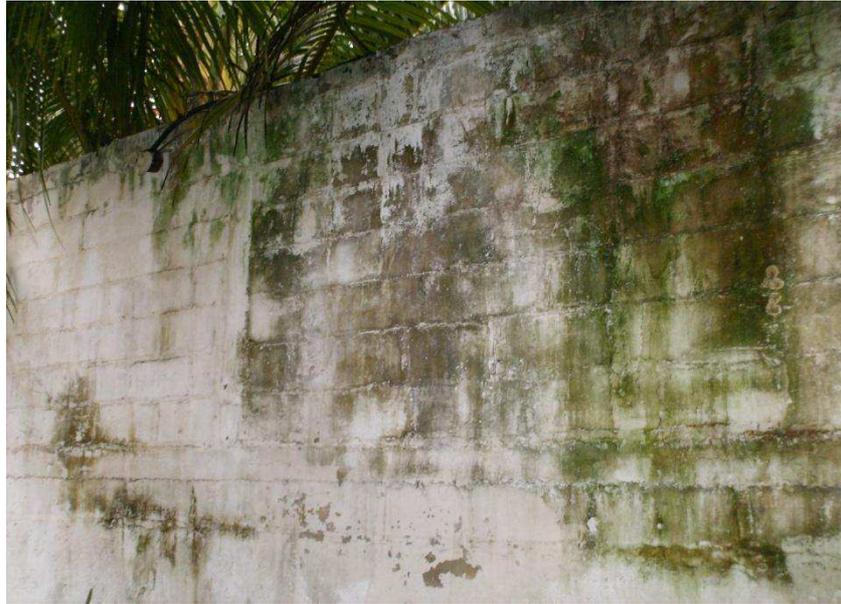
Figura 2.27. Fachada afectada en su apariencia por escurrimiento diferencial del agua lluvia sobre su superficie.

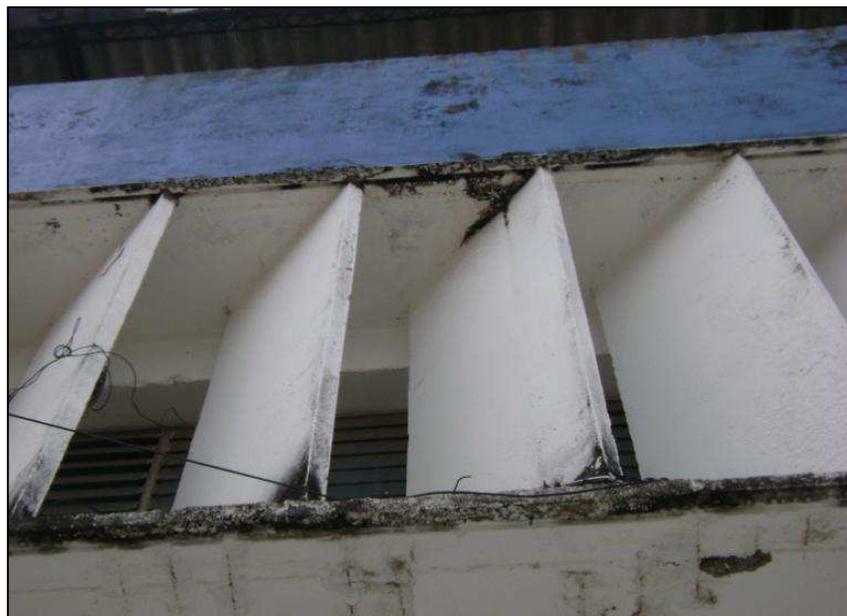
Figura 2.28. Fachada afectada en su apariencia por presencia de cultivos biológicos de origen vegetal.

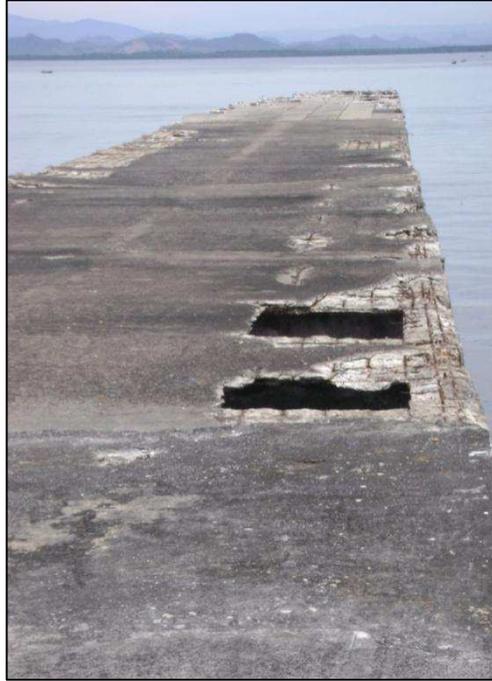
Figura 2.32. Aspecto de un concreto deteriorado por e expansión debido a ataques de sulfatos.

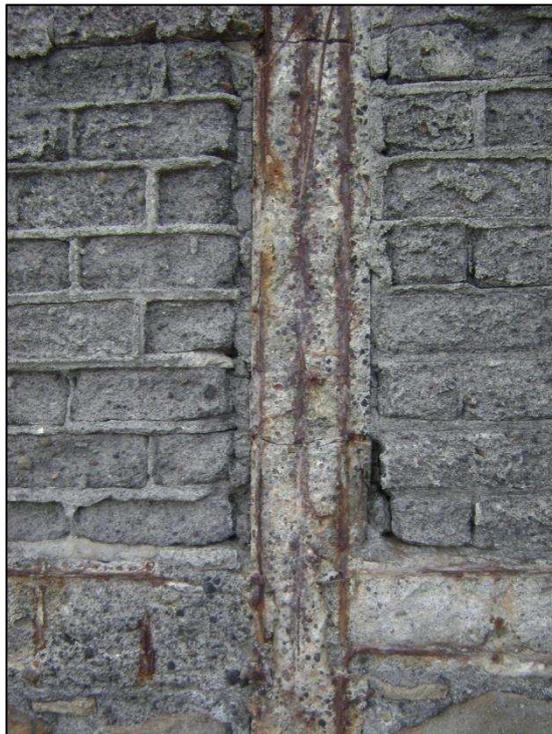
Figura 2.34. Corrosión del acero de refuerzo por despasivación del Recubrimiento.
FUENTE: El autor

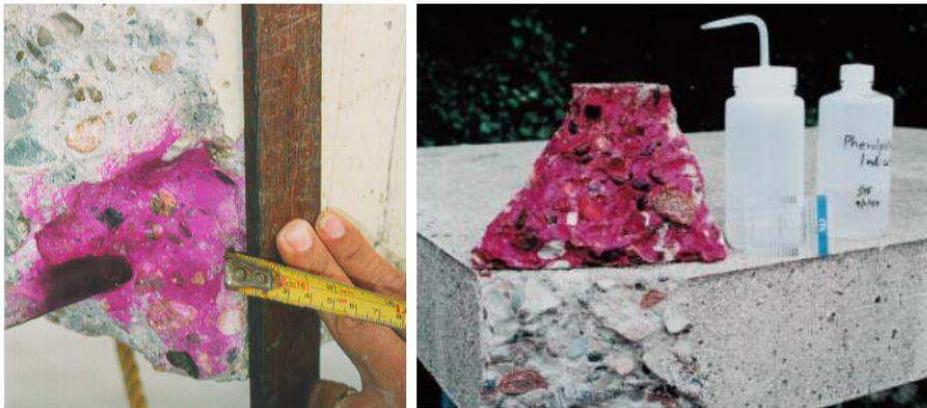
Figura 3.35. Medición de avance de carbonatación del hormigón
FUENTE: Howland, 2012

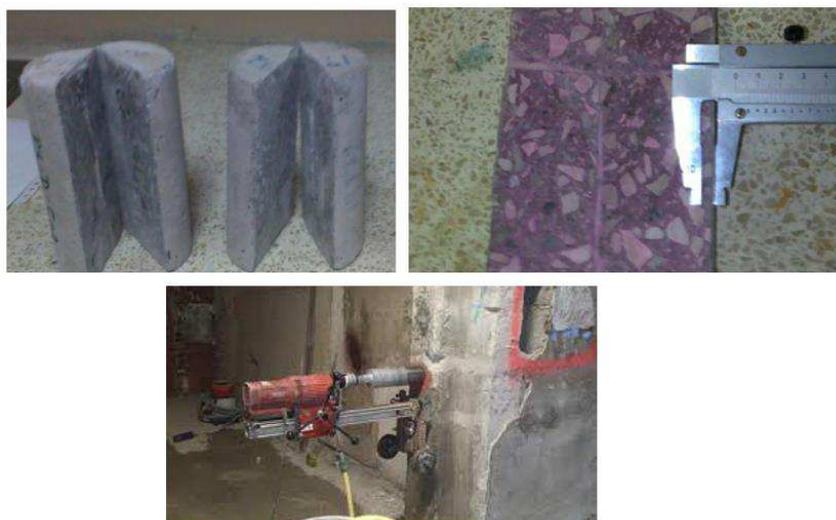
Figura 3.36. Método de extracción de testigos de Hormigón
FUENTE: Klaric, 2001

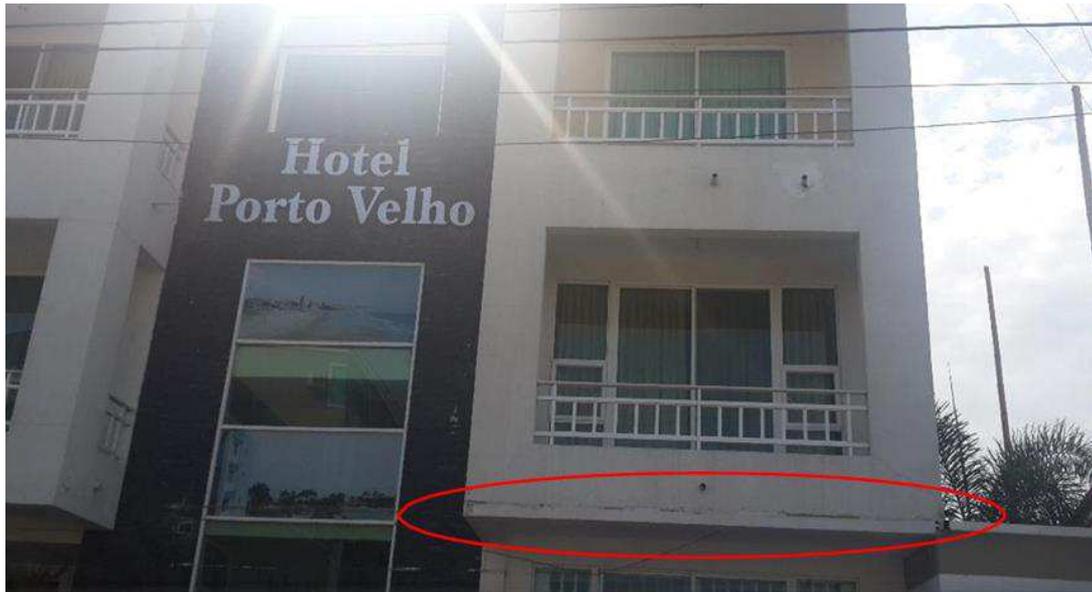
Figura 4.43. Hotel Porto Velho
FUENTE: El autor

DIRECCION:	Vía Barbasquillo
DAÑO:	Agrietamiento entre losa y antepecho de volado

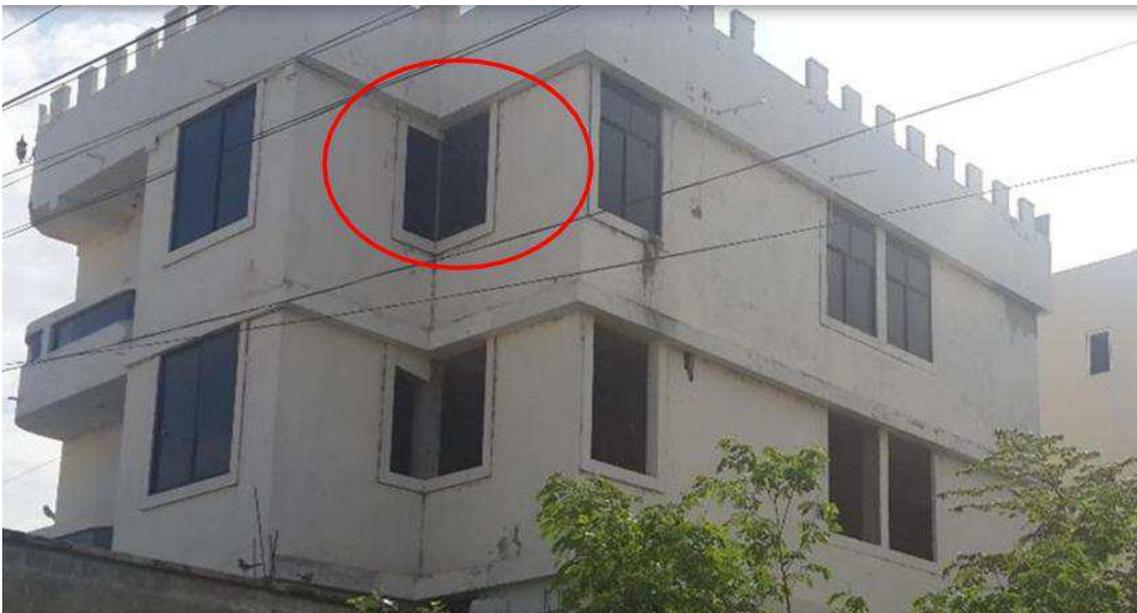
Figura 4.44. Vivienda Cda. Universitaria – Ataque de sulfatos
FUENTE: El autor

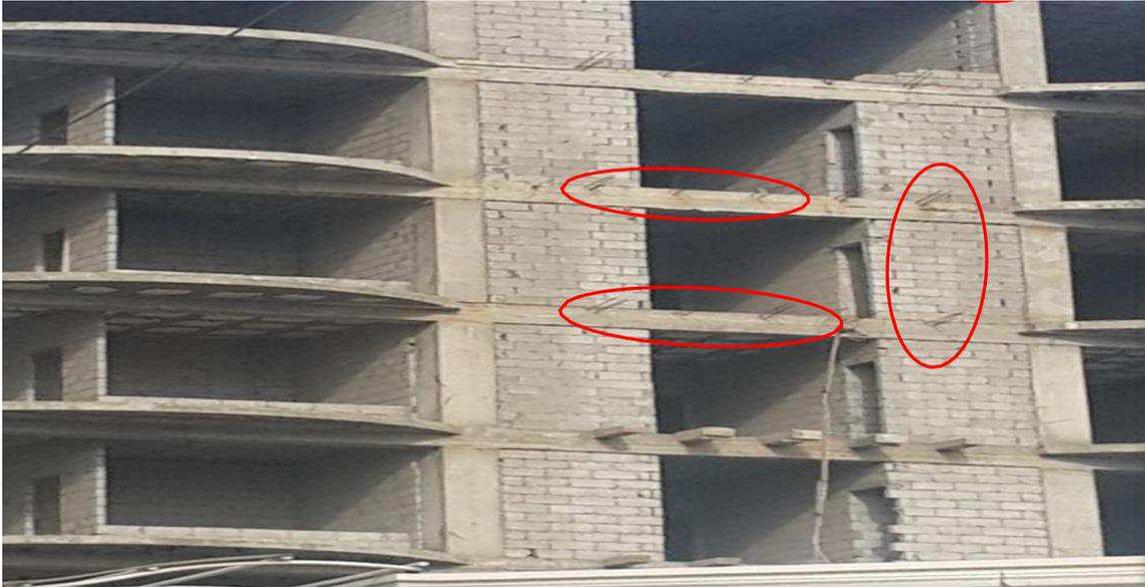
Figura 4.45. Edificio frente a la Ciudadela Universitaria – Acero de refuerzo expuesto
FUENTE: El autor
