**FACULTAD DE INGENIERÍA, INDUSTRIA Y ARQUITECTURA
CARREA INGENIERÍA CIVIL**

**TRABAJO DE TITULACIÓN, MODALIDAD PROYECTO DE
INVESTIGACIÓN**

**“DETERMINACIÓN DE LA PROFUNDIDAD DE
CARBONATACIÓN Y SU INFLUENCIA EN LA PÉRDIDA DE
RESISTENCIA DEL HORMIGÓN ARMADO EN LAS PILAS DEL
PASO A DESNIVEL UBICADO EN LA PARROQUIA TARQUI DE
LA CIUDAD DE MANTA”**

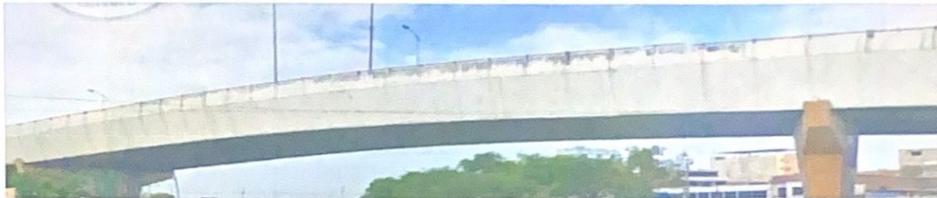
Figura 3 Paso a Desnivel Tarquí

Paso elevado inaugurado en 1992 por Jhony Llor, fue una obra de desarrollo vial Manta-Tarquí construido de hormigón armado con vigas tipo ducto cajón, pilas centrales y secundarias. Actualmente es de gran aporte para el transporte de vehículos que constantemente transitan en el lugar, no solo por necesidad particular, sino también por

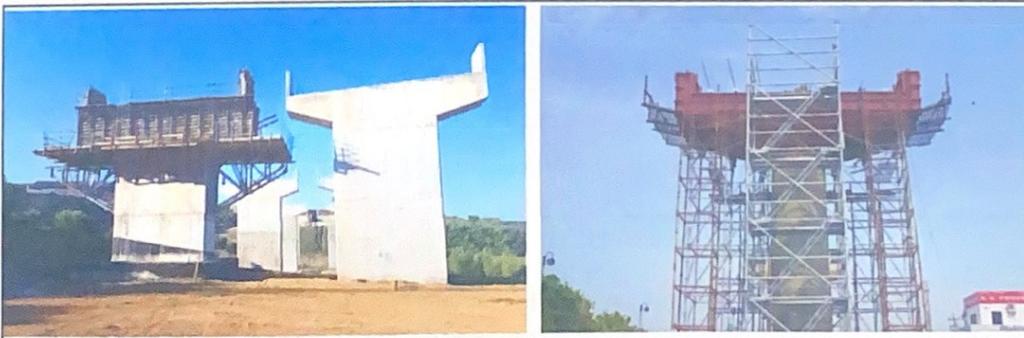
Figura 4 Pila Capitel.

El capitel tiene la función de interconexión entre tablero y pila, transmitiendo las cargas del tablero a la pila. Para esta función los capiteles pueden llevar neoprenos, o bien estar empotradas directamente en el tablero. (Lázaro, 2024)

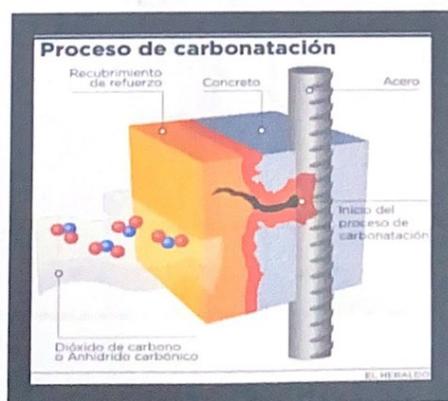
Figura 5 La carbonatación del concreto. Un problema en un mundo industrializado.

La carbonatación en el concreto es la pérdida de pH que ocurre cuando el dióxido de carbono atmosférico reacciona con la humedad dentro de los poros del concreto y convierte el hidróxido de calcio con alto pH a carbonato de calcio, que tiene un pH más neutral (Montani, 2000).

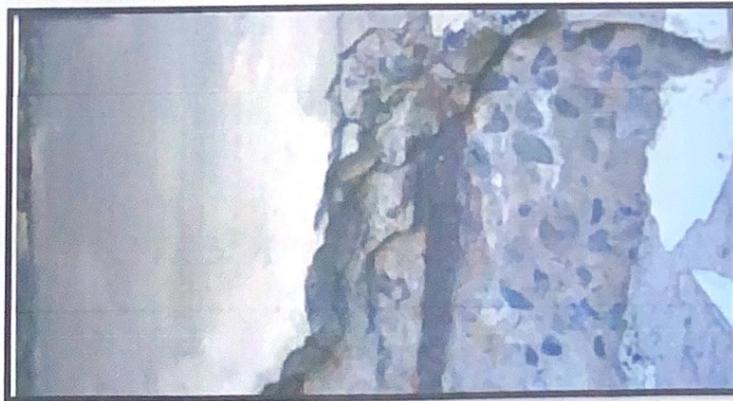
Figura 6 Corrosión en Armaduras inducidas por carbonatación en estructuras de concreto reforzado.

Una de las condicionantes del proceso corrosivo del acero de refuerzo en las estructuras de concreto, es precisamente el fenómeno de la Carbonatación (Fig. 2). El concreto del recubrimiento de cualquier elemento estructural, puede perder la alcalinidad que mantiene protegida a la varilla de acero de refuerzo, lo que puede producir una herrumbre que se puede expandir a toda la armadura, proceso que termina por hacer “explotar” y desprender el concreto que la recubre (recubrimiento). A partir de este instante, la varilla de acero pierde parte de su sección transversal original, lo que también, con el tiempo, puede conducir al deterioro de la propia estructura (Vidaud, 2012).

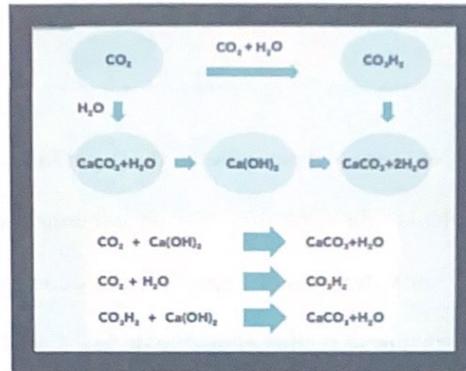
Figura 7 Formulación básica de los procesos de carbonatación en el cemento.

El mecanismo de reacción ácida por el cual se produce la carbonatación genera un descenso del pH del concreto, lo que provoca la destrucción de la capa pasivante sobre el acero, y con ello un ascenso en la velocidad de corrosión de las armaduras. Según los especialistas, se establece un valor crítico para el pH, alrededor de 9.5; por debajo del cual ya no puede garantizarse la protección (pasivación) de la armadura y puede comenzar un proceso de corrosión por carbonatación. El nivel de pH de un concreto completamente carbonatado, suele oscilar entre 7 y 8 (Vidaud, 2012).

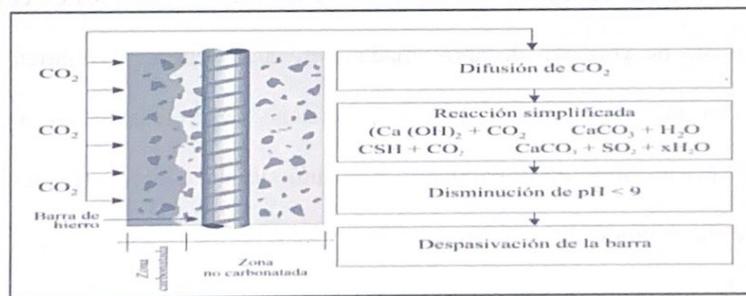
Figura 8 Esquema del Proceso de Carbonatación.

El proceso de corrosión del acero de refuerzo se define como una reacción electroquímica que conlleva a la obtención de un óxido de hierro el cual presenta un volumen de 3 a 4 veces mayor al del acero inicial, este aumento de volumen en el refuerzo genera presiones internas en detrimento de la durabilidad del concreto produciendo fisuras, grietas y delaminaciones, daños que pueden llevar a la estructura inclusive hasta su colapso. Para que haya corrosión se requiere la presencia de 3 factores fundamentales: la des pasivación del acero de refuerzo, la entrada de agua y la entrada de oxígeno (TOXEMENT, 2017).

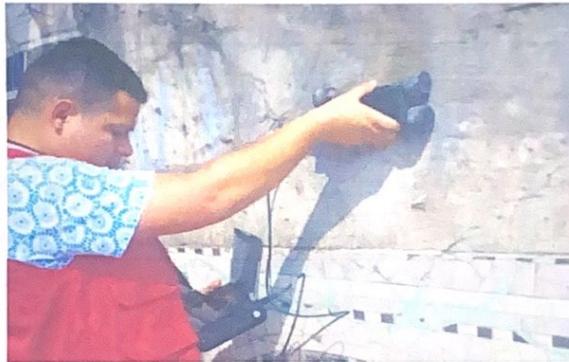
Figura 9 Ensayo Pachometro Paso a desnivel Tarqui.

Es un ensayo realizado por un equipo para la medición no destructiva que detecta elementos metálicos ocultos en el material, como las armaduras del propio hormigón. La medición permite determinar la posición de las barras de acero y la dirección de estas mediante lectura en una pantalla digital. Al mismo tiempo, nos proporciona información aproximada de la profundidad a la que dichas barras se encuentran, pudiendo conocer el recubrimiento de las armaduras en el elemento estructural y determinar así el proceso de deterioro del elemento estructural (Tep205, 2018).

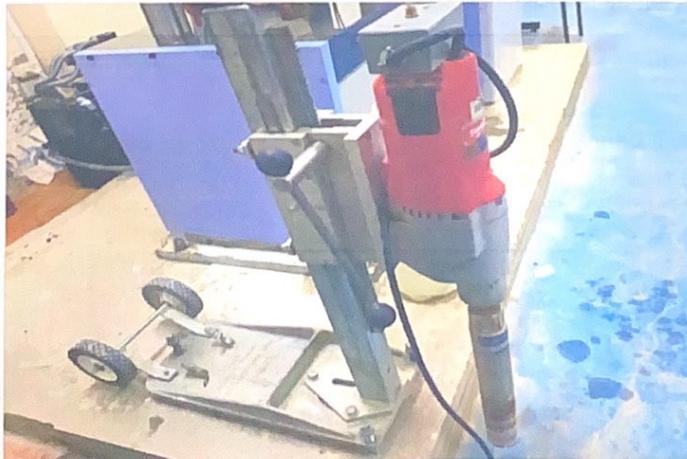
Figura 10 Taladro Diamantina

- Taladro de Núcleos
- Generador
- Pachómetro
- Taladro Estándar
- Broca 25 mm
- Equipo de Protección Personal (EPP)

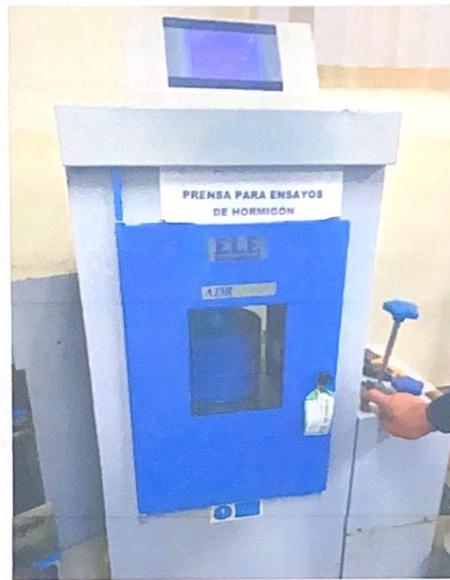
Figura 11 Prensa para Ensayos de Hormigón Laboratorio de Suelos Uleam.

El ensayo de resistencia a la compresión de cilindros de concretos es un método en el cual mediante la compresión axial producida por un equipo que cumpla con las especificaciones de la norma se obtiene la resistencia a la compresión de cilindros de muestra, en el que se hará a determinadas edades de cilindros de concreto, (3, 7, 14, 28 días) este dato es necesario para el control de la calidad del concreto, además de corroborar el diseño de la mezcla concuerde con lo obtenido de este ensayo (SIGUD, 2017).

La resistencia hace referencia a la capacidad de un material para no deformarse y/o fallar en el caso del concreto, el cilindro es la forma en la que se toman estas pruebas que se someten a maquinas con ciertas especificaciones que ayudan a determinar la resistencia dividiendo la máxima carga aplicada durante el ensayo por la sección transversal de este cilindro y finalmente el concreto es un material usado en la construcción que tiene como ser un elemento estructural al ser combinado con otros materiales (SIGUD, 2017).

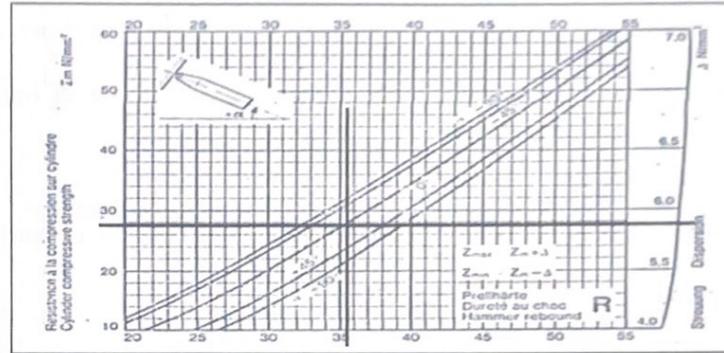
Gráfica 1. Correlación del Índice de Rebote con la resistencia a Compresión Ensayo N°1.

Figura 12 y se obtiene un valor de 27.5 N/mm²

Resistencia a la Compresión = 275 kg/cm² ± 55 Dispersión

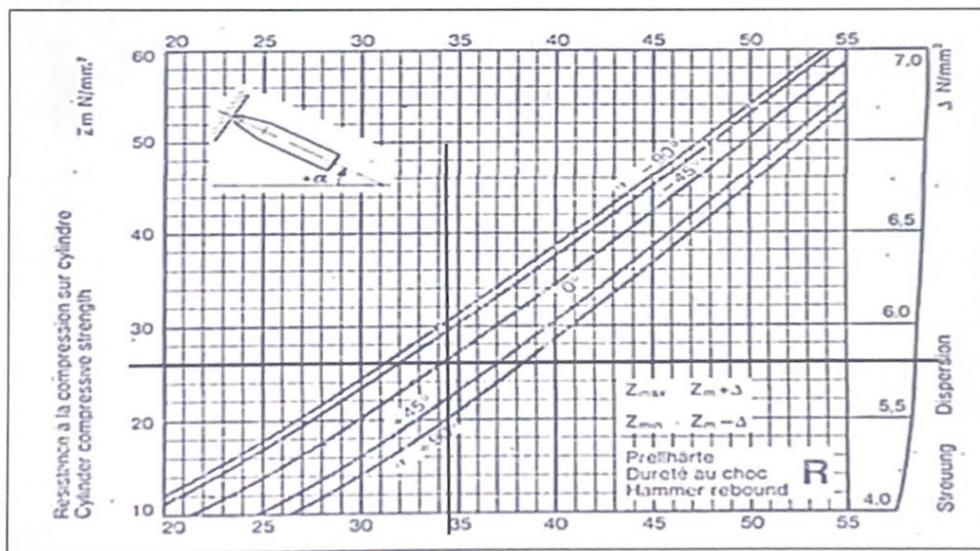
Gráfica 2. Correlación del Índice de Rebote con la resistencia a Compresión Ensayo N°2.

Figura 12 y se obtiene un valor de 25.5 N/mm^2

Resistencia a la Compresión = $255 \text{ kg/cm}^2 \pm 55.6$ Dispersión

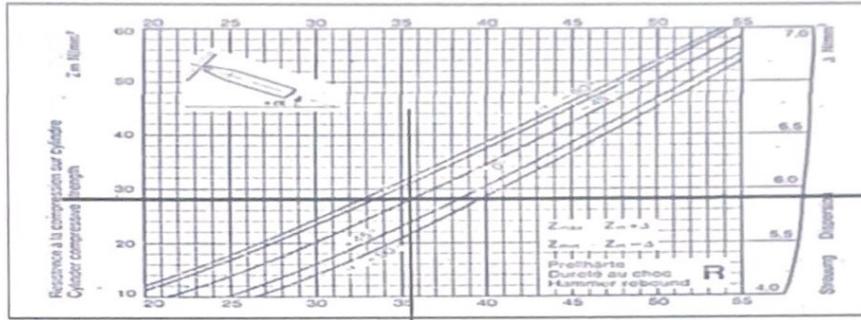
Gráfica 3. Correlación del Índice de Rebote con la resistencia a Compresión Ensayo N°3.

Figura 12 y se obtiene un valor de 28.4 N/mm^2 .

Resistencia a la Compresión = $284 \text{ kg/cm}^2 \pm 55.8$ Dispersión

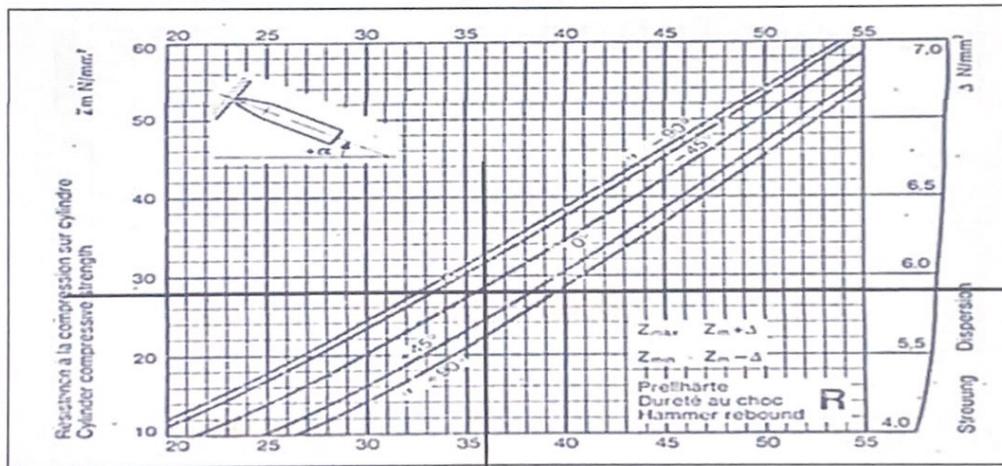
Gráfica 4. Correlación del Índice de Rebote con la resistencia a Compresión Ensayo N°4.

Resistencia a la Compresión = $284 \text{ kg/cm}^2 \pm 55.8$ Dispersión

Verificamos el valor de la resistencia a la compresión dada por el martillo usado **Figura 12** y se obtiene un valor de 28.4 N/mm^2 .

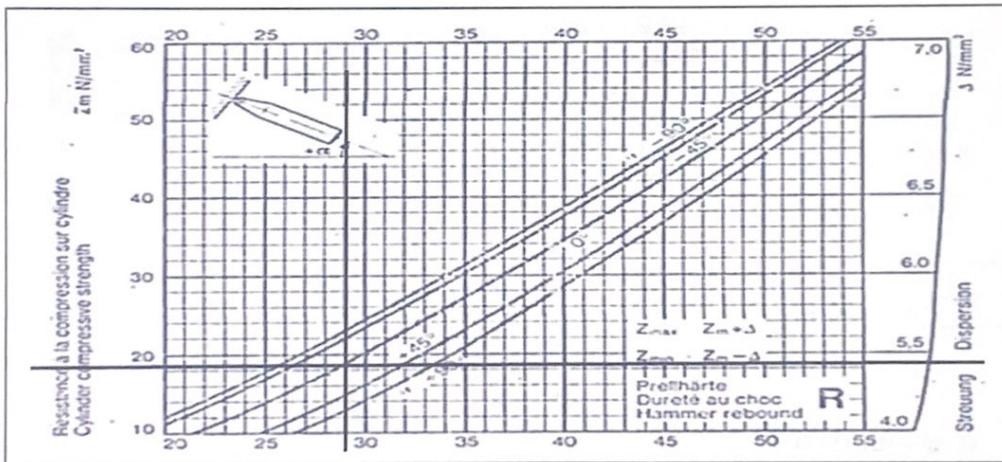
Gráfica 6. Correlación del Índice de Rebote con la resistencia a Compresión Ensayo N°6.

Resistencia a la Compresión = $185 \text{ kg/cm}^2 \pm 52$ Dispersión

Verificamos el valor de la resistencia a la compresión dada por el martillo usado **Figura 12** y se obtiene un valor de 18.5 N/mm^2 .

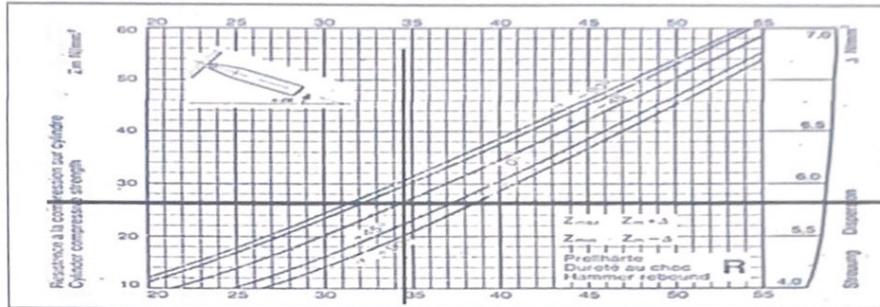
Gráfica 7. Correlación del Índice de Rebote con la resistencia a Compresión Ensayo N°7.

Se verifica que no existan valores desfasados en las lecturas realizadas, elegimos dos valores intermedios 34 y 35 los promediamos para obtener el valor de Índice de Rebote 34.5

Resistencia a la Compresión = $255 \text{ kg/cm}^2 \pm 55.8$ Dispersión Verificamos el valor de la resistencia a la compresión dada por el martillo usado **Figura 12** y se obtiene un valor de 25.5 N/mm^2 .

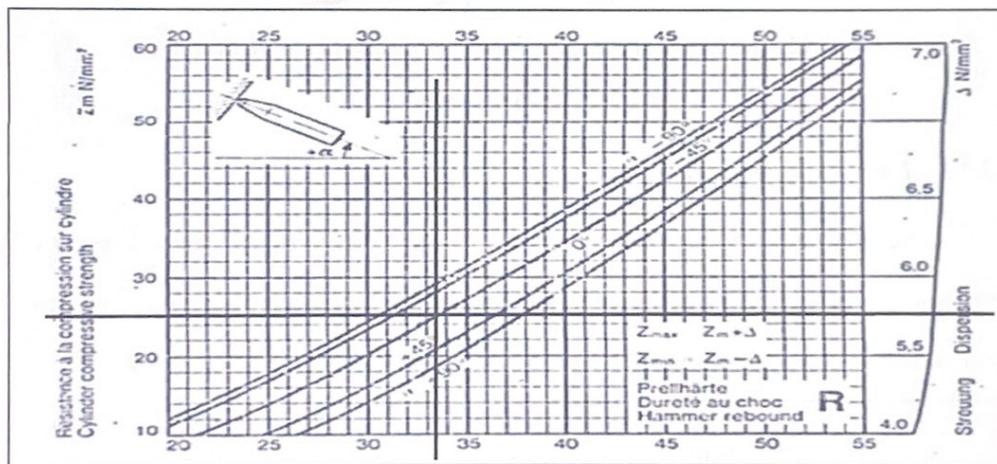
Gráfica 8. Correlación del Índice de Rebote con la resistencia a Compresión Ensayo N°8.

Resistencia a la Compresión = $255 \text{ kg/cm}^2 \pm 55.7$ Dispersión

Verificamos el valor de la resistencia a la compresión dada por el martillo usado **Figura 12** y se obtiene un valor de 47.1 N/mm^2 .

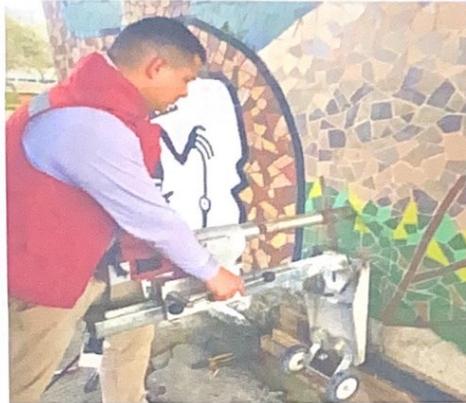
Figura 13 Extracción de Núcleo en Paso a desnivel Tarquí.

Se extrajeron ocho testigos de diferentes pilas del paso de desnivel, luego se procedió a cortar los testigos con una relación 1:2 como indica la **Norma ASTM C39/C39M-21**; donde el valor de 1 será el diámetro del testigo extraído y el valor de 2 será la longitud del testigo. Se debe respetar el criterio para realizar el ensayo a compresión.

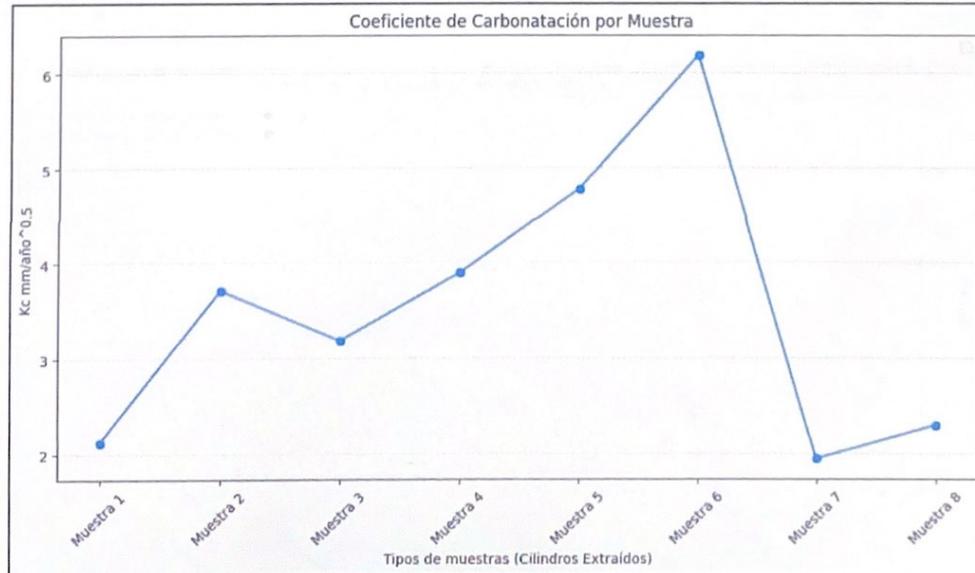
Gráfica 9 Coeficiente de Carbonatación.

Kc: Coeficiente de Carbonatación.

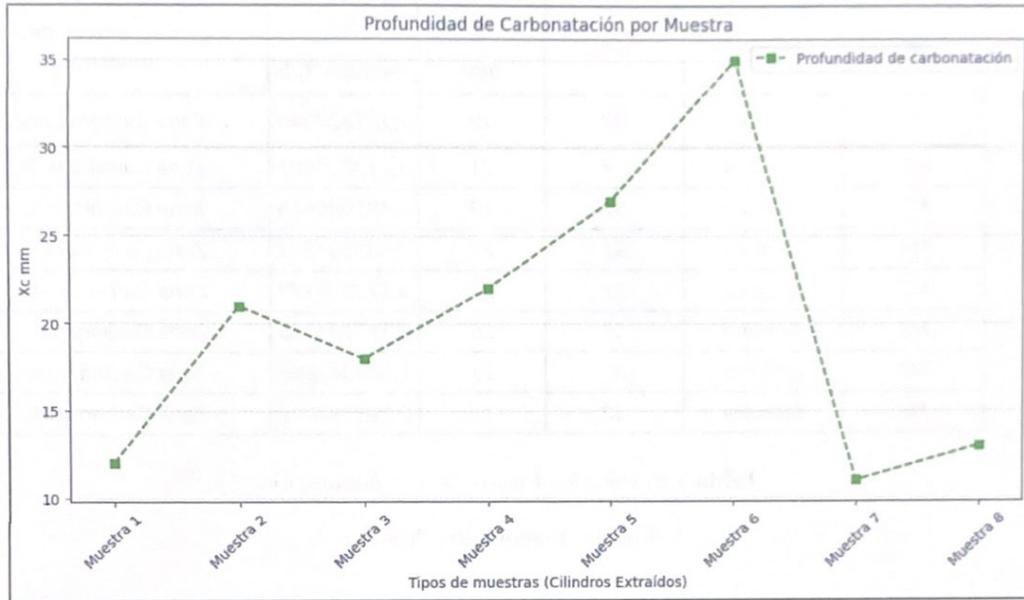
Gráfica 10 Profundidad de Carbonatación.

Xc: Profundidad de Carbonatación.

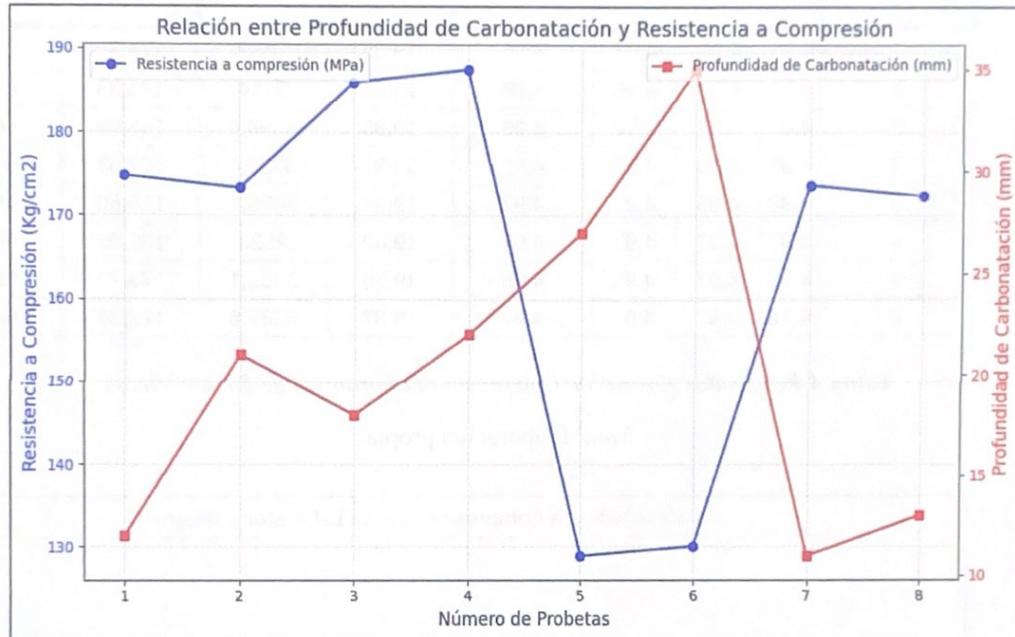
Gráfica 13 Correlación Profundidad de Carbonatación-Resistencia a Compresión.

En la **Gráfica 13** podemos observar una tendencia inversa, la cual, a medida que la profundidad de carbonatación disminuye en el eje derecho, la resistencia a compresión tiende a ser mayor en el eje izquierdo. Por tanto, este comportamiento de la gráfica sigue una tendencia esperada, debido a que la carbonatación deteriora la estructura del hormigón debilitando poco a poco su resistencia.

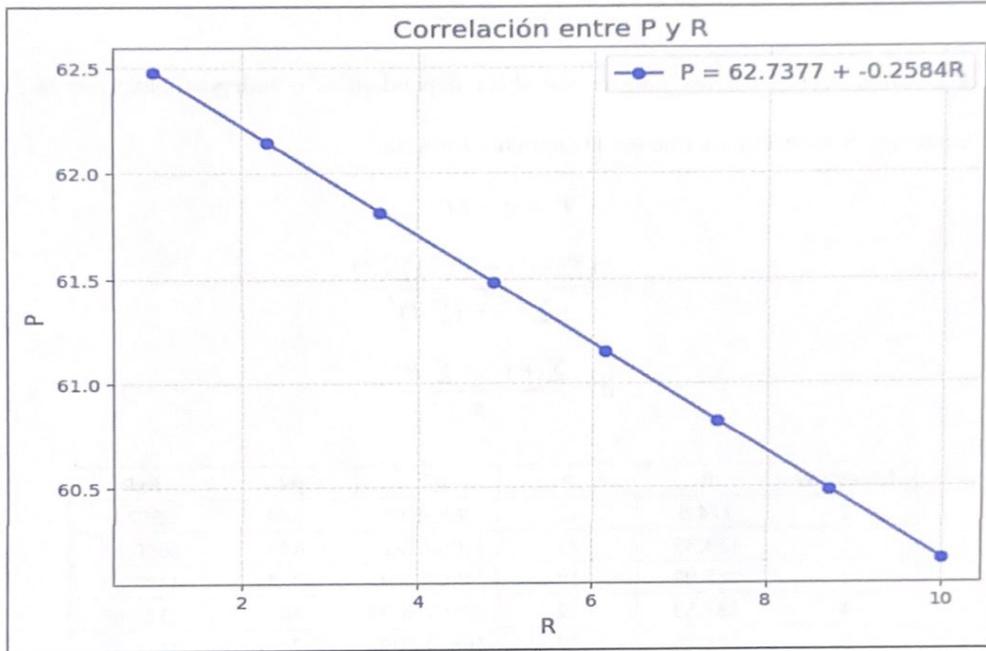
Gráfica 14 Correlación dada por la Ecuación de la Recta.

$$b = -0,2584$$

Luego podemos obtener la gráfica de correlación entre la profundidad de carbonatación (P) y la resistencia a compresión (R), de acuerdo con los valores obtenidos de los ensayos de carbonatación y resistencia a compresión podemos determinar esta correlación. La cual permitirá identificar el valor de profundidad de carbonatación para una valor determinado de resistencia a compresión.
