CARRERA: INGENIERÍA CIVIL INFORME FINAL DEL TRABAJO DE TITULACIÓN

MODALIDAD: PROYECTO DE INVESTIGACION

EVALUACION DE LA VULNERABILIDAD SÍSMICA DEL EDIFICIO SENAGUA DE HORMIGÓN ARMADO, UBICADO EN CHONE, ECUADOR

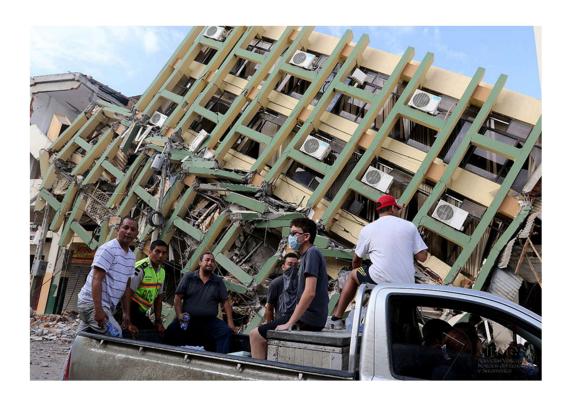
Figura 1

En la **Figura** *1* se puede apreciar los daños en una edificación que fue muy vulnerable ubicada en la ciudad de Portoviejo.

Edificio en Portoviejo afectado por el terremoto de abril del 2016.

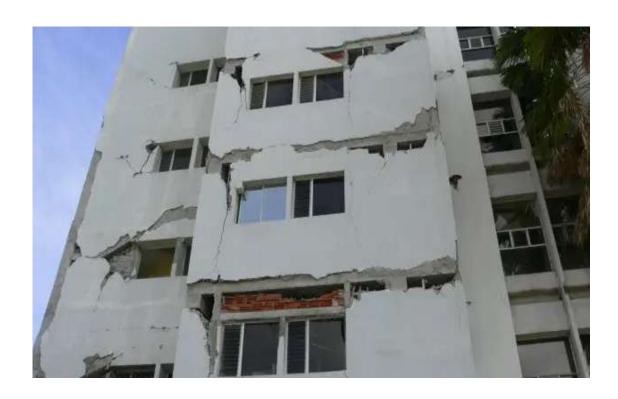
Figura 2

En la **Figura** 2 se puede apreciar daños en la mampostería de la edificación y dada a la cercanía del epicentro se esperaba mayor daño a nivel estructural sin embargo este no fue el caso.

Museo de Bahía de Caráquez afectado por el terremoto de abril del 2016.

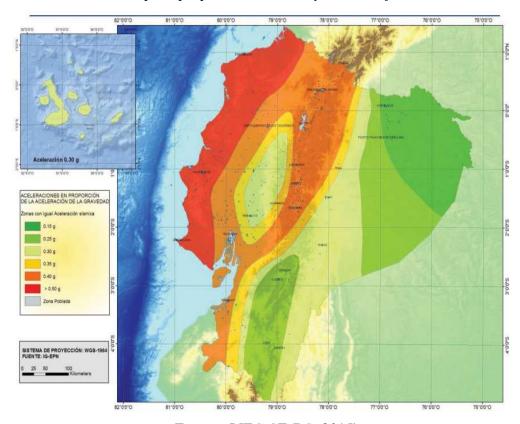
Figura 3Ecuador, zonas sísmicas para propósitos de diseño y valor del factor de

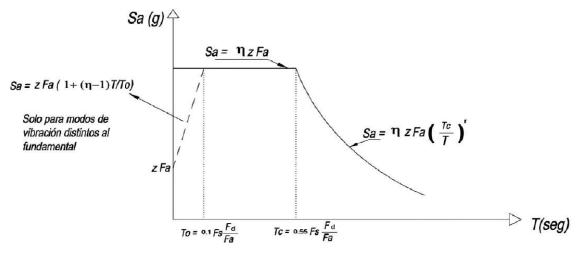
Modelo de espectro elástico.

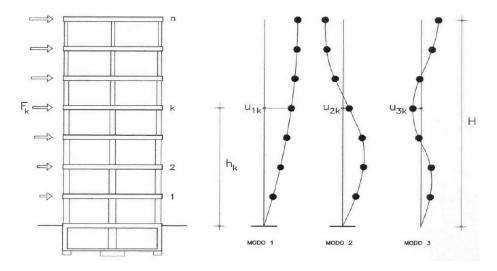
Figura 6 *Modos de vibración de las estructuras,*

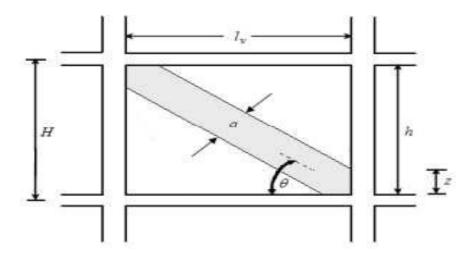
Figura 8Esquema del método del puntal diagonal.

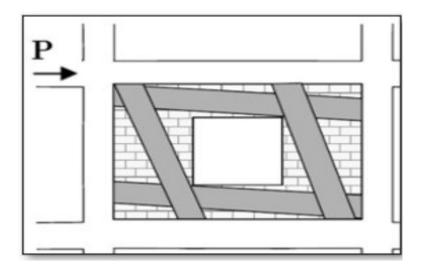
Cuando se presente el caso de que la abertura sea central, las esquinas desarrollarán el mecanismo del puntal, por lo tanto, las fuerzas serán transmitidas al pórtico a través de cuatro puntales ubicados alrededor de la abertura como se muestra en la **Figura 9**. Cuando el pórtico se encuentre parcialmente relleno con mampostería como en la **Figura 10**, se genera desde la altura del panel, produciendo un efecto de columna corta que puede generar una falla frágil a corte.

Pórtico con aberturas centrales.

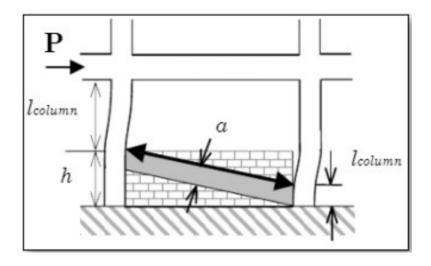
Figura 10Pórtico parcialmente relleno.

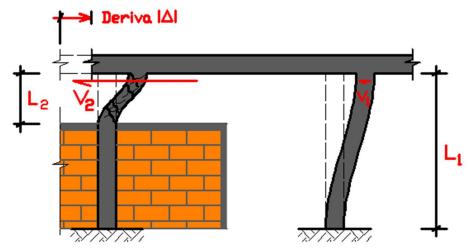
Efecto de columna corta debido a mampostería

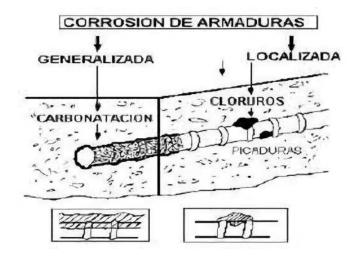
Corrosión localizada de armaduras por ataque de cloruros.

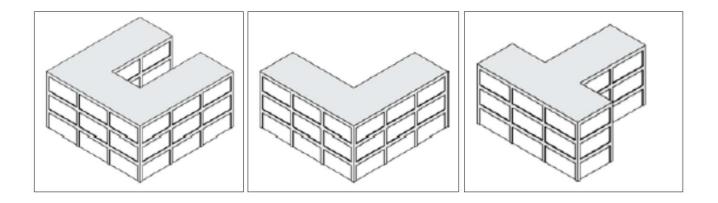
Ejemplos de edificaciones con esquinas reentrantes.

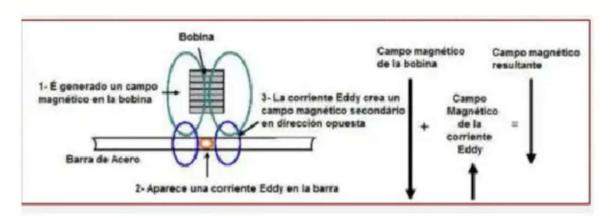
Figura 17Funcionamiento esquemático de un pachómetro.

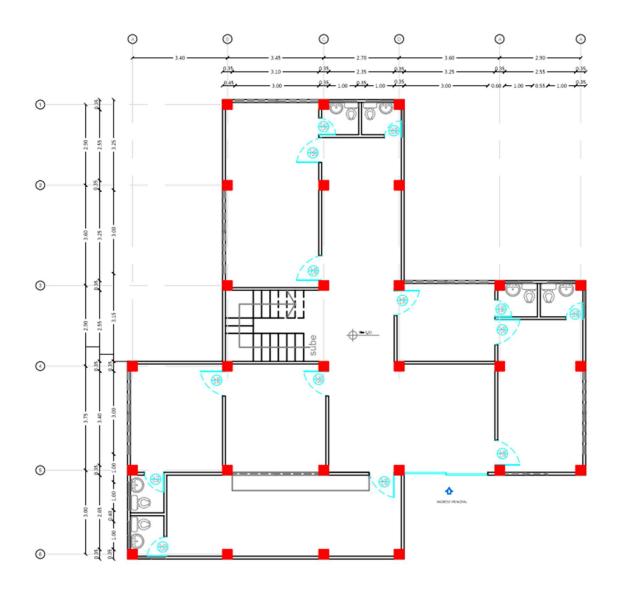
El edificio de la institución SENAGUA se construyó utilizando un sistema de pórticos resistentes a momento de hormigón armado, con mampostería de ladrillo artesanal. Tiene tres pisos y una cubierta metálica, con losas de un espesor de 0.20 m.

Edificio de la institución "SENAGUA" en Chone.

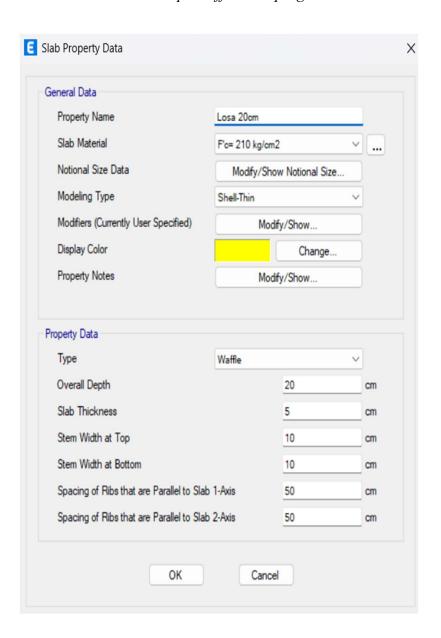
Se tiene una losa nervada de 20 cm de espesor tal como se observa en la y así mismo en la se observa los agrietamientos determinados por la (NEC-SE-DS, 2015) y descritas en la presente tesis en la **sección 2.11**.

Figura 32Definición de losa nervada de 20 cm tipo waffle en el programa Etabs.

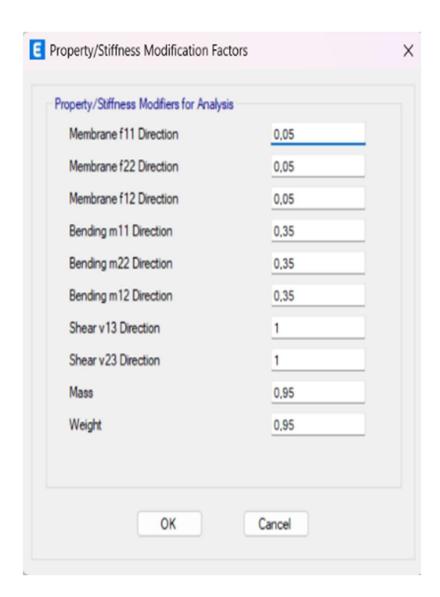
Figura 33

Inercia agrietada de la losa de 20 cm en el programa Etabs.

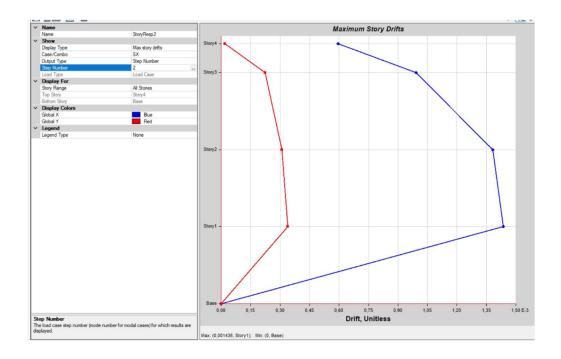
Deriva estática del sismo en la dirección X.

En la **Figura** 37 y **Figura** 38 se visualizan las derivas estáticas tanto en el eje X como en el eje Y; cuyos valores son 0.001436 y 0.001195. Para una mejor apreciación se pueden revisar en la **Tabla** 55. Ambos valores serán ingresados a las **ecuaciones** (35) y (36) para el chequeo de la (NEC-SE-DS, 2015).

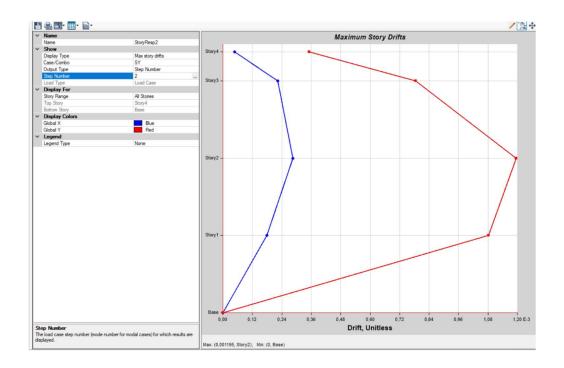
Figura 38Deriva estática del sismo en la dirección Y.

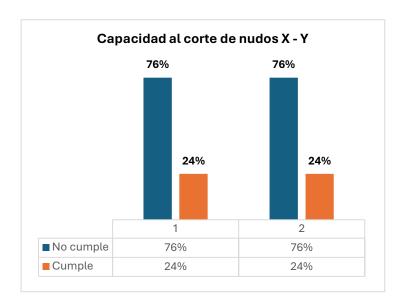
En la verificación de la capacidad al corte en nudos, mediante los datos proporcionados por el software Etabs se determinó para la dirección X y Y, que el 24% de los nudos cumplen con la resistencia al corte, mientras que el 76% no cumplen tal y como se visualiza en la **Figura 45**.

Gráfica de capacidad al corte en el eje X y Y.

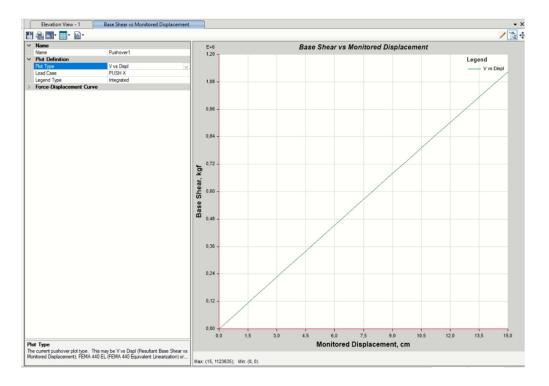
Figura 49Curva de capacidad de la estructura dirección X

Mediante la curva de capacidad se realizó la aplicación del método de los coeficientes y determinación del punto de desempeño ante un sismo moderado y luego ante el sismo de diseño. Para el sismo moderado, su punto de desempeño se sitúa en 3.85 cm de desplazamiento con una fuerza de corte basal de 291.300 Kgf.

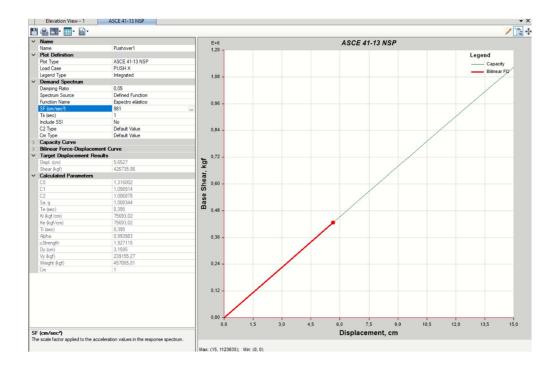
Para el sismo de diseño, que se puede visualizar en la **Figura 51**, el punto de desempeño se encuentra en un desplazamiento de 5.6527 cm, con una fuerza de corte basal de 426.735 Kgf, mientras que el punto de fluencia se registra a un desplazamiento de 3.1595 cm con una fuerza de corte basal de 239.155 Kgf.

Figura 51Punto de desempeño para un sismo de diseño en la dirección X.

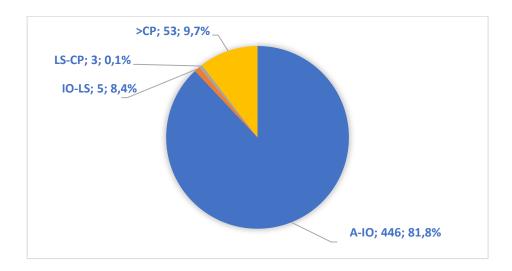
Figura 55

En la **Figura** 55 se visualizan los niveles de desempeño alcanzados en el paso 6 por los elementos estructurales frente a la acción del sismo moderado en la dirección X. El 9.7 % de las rótulas indican colapso, afectando a 53 elementos de mampostería. En la **Figura** 56 estas rótulas en estado de prevención al colapso llegan a afectar 59 elementos siendo un 9.8%.

Porcentajes de niveles de desempeño ante el sismo moderado en la dirección X.

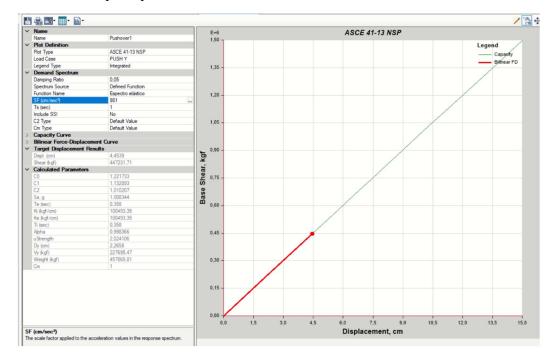
Figura 59

Para el sismo de diseño, que se puede visualizar en la **Figura 59**, el punto de desempeño se encuentra en un desplazamiento de 4.45 cm, con una fuerza de corte basal de 447.231 Kgf, mientras que el punto de fluencia se registra a un desplazamiento de 2.27cm con una fuerza de corte basal de 227.695 Kgf.

Punto de desempeño para el sismo de diseño en la dirección Y.

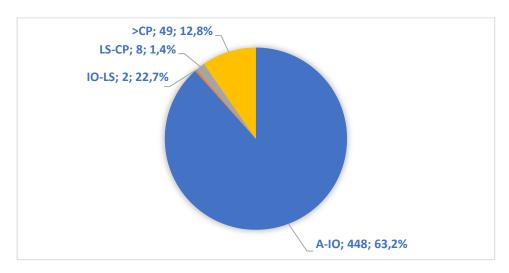
Figura 62

En la **Figura 62** se visualizan los niveles de desempeño alcanzados en el paso 5 por los elementos estructurales frente a la acción del sismo moderado en la dirección Y. El 12.8 % de las rótulas indican colapso, afectando a 49 elementos de mampostería. En la **Figura 63** estas rótulas en estado de prevención al colapso llegan a afectar 58 elementos siendo un 13.9%.

Porcentajes de niveles de desempeño ante el sismo moderado en la dirección Y.

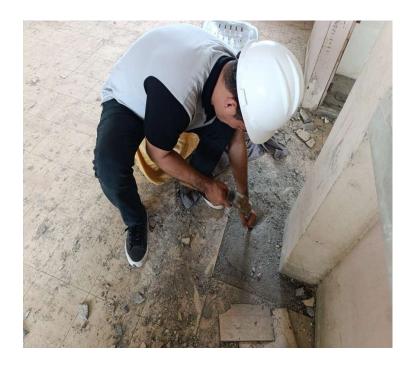
Anexo 5. Inspección destructiva en la losa para conocer estribos de vigas.

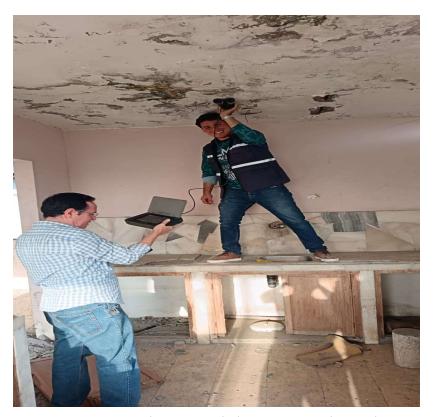
Anexo 7. Pachometría a la losa para ver el armado.
