UNIVERSIDAD LAICA ELOY ALFARO DE MANABÍ
FACULTAD DE INGENIERÍA, INDUSTRIA Y ARQUITECTURA

CARRERA: INGENIERÍA CIVIL
INFORME FINAL DEL TRABAJO DE TITULACIÓN

**EVALUACIÓN DE PATOLOGÍAS CONSTRUCTIVAS EN
EDIFICACIONES DE LA UNIVERSIDAD LAICA ELOY ALFARO DE
MANABÍ: DIAGNÓSTICO Y PROPUESTAS PARA UNA FUTURA
REACONDICIÓN**

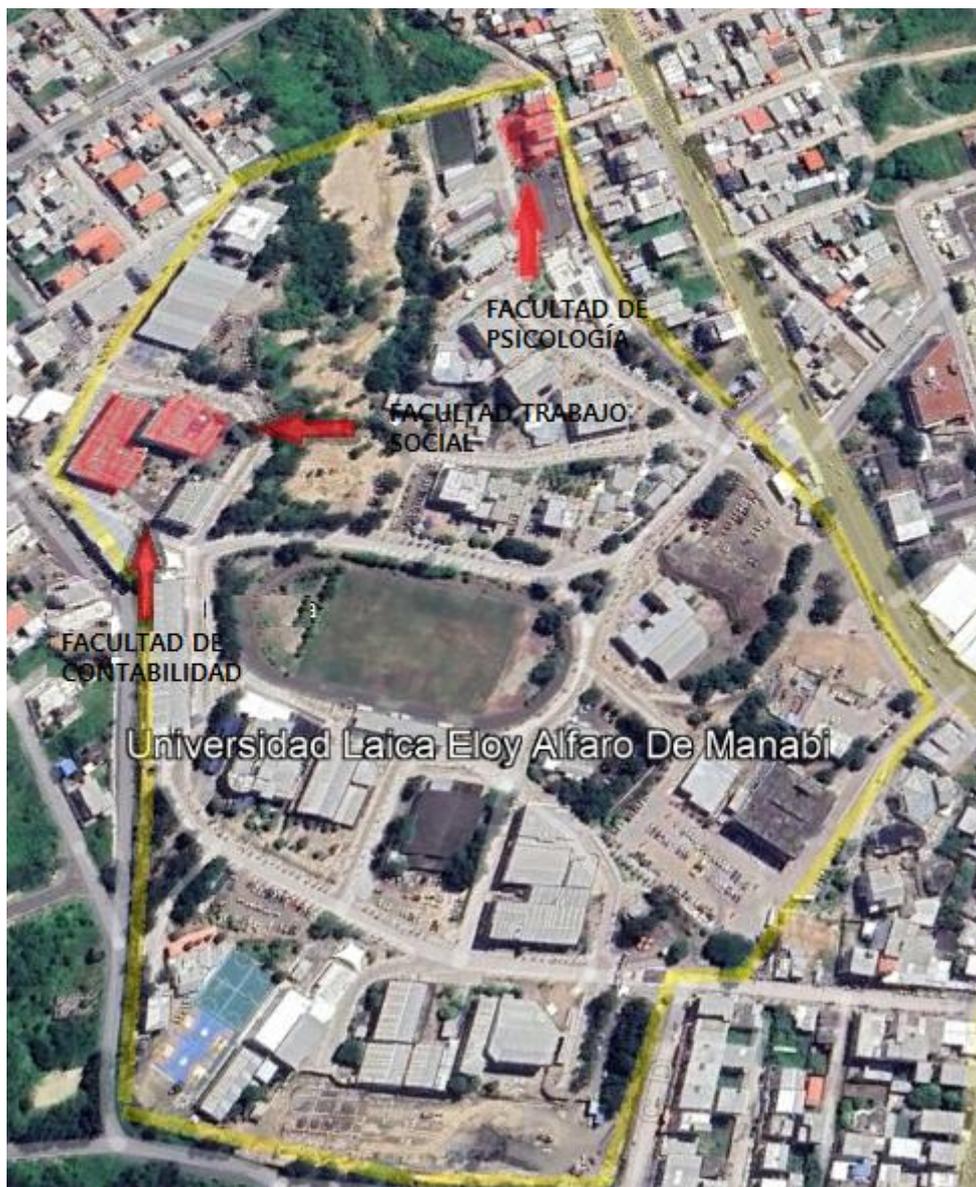
Ilustración 2: Ubicación de las edificaciones analizadas en el campus universitario

subconjunto de 8 edificios no intervenidos, previamente identificado dentro del universo total de 22 edificaciones académicas existentes en el campus. (Ilustración 2)

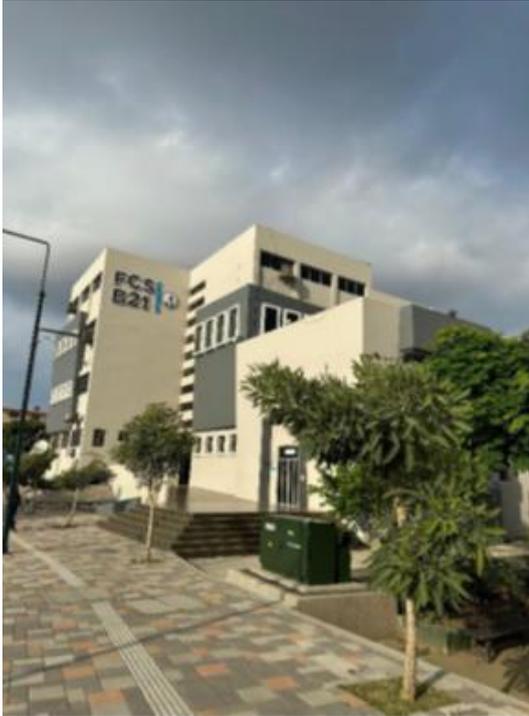
Ilustración 3 Fachada edificio Facultad de Psicología

- **Edificio de Psicología:** edificio de 4 pisos, con patologías leves en elementos estructurales y no estructurales. Su fachada principal se observa en la *Ilustración 3 e Ilustración 4*, donde se aprecian elementos característicos del diseño sin modificaciones recientes.

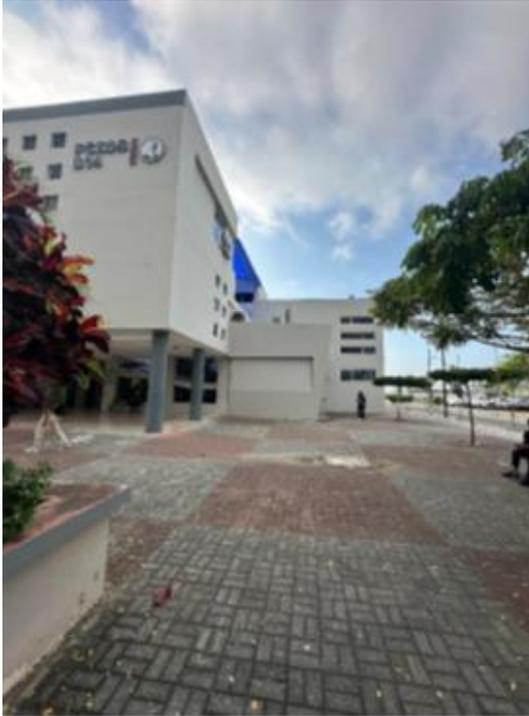
Ilustración 5 Fachada edificio de Facultad Trabajo Social.

- **Edificio de Trabajo Social:** edificio de 3 pisos, presenta daños menores no estructurales, como fisuras y desprendimientos superficiales, visibles en la *Ilustración 5 e Ilustración 6.*

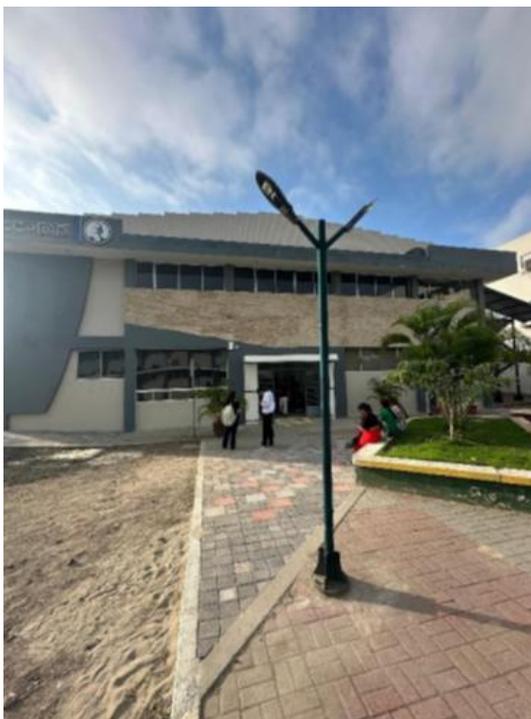
Ilustración 7 Fachada edificio de Facultad Contabilidad y Auditoría.

- Edificio de Contabilidad: edificio de 2 pisos, muestra deterioros evidentes tanto en la fachada como en elementos laterales, documentados en la *Ilustración 7 e Ilustración 8*.
