**UNIVERSIDAD LAICA ELOY ALFARO DE MANABÍ**  
**FACULTAD DE INGENIERÍA, INDUSTRIA Y ARQUITECTURA**

**CARRERA: INGENIERÍA CIVIL**  
**INFORME FINAL DEL TRABAJO DE TITULACIÓN**

**TEMA:**  
ANÁLISIS DE LA FACTIBILIDAD TÉCNICO-ECONÓMICA DE LA  
INTERVENCIÓN DEL BLOQUE FIIA D08 DE LA CARRERA DE  
INGENIERÍA CIVIL DE LA ULEAM MEDIANTE EVALUACIÓN DE SU  
VULNERABILIDAD SÍSMICA

**ELABORADO POR:**  
ZAMBONINO LÓPEZ JOSÉ LUIS

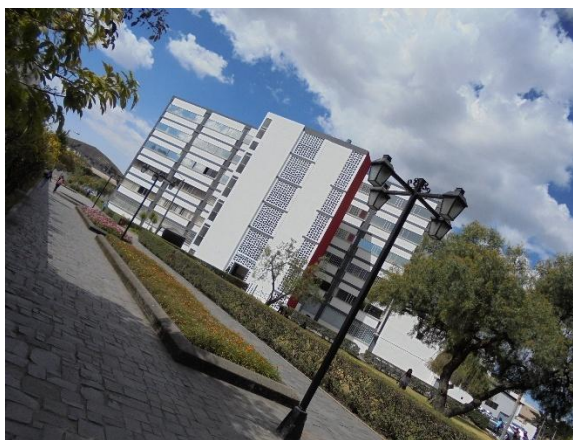
En Ecuador, los autores Farinango et al. (2022) realizaron la evaluación sísmica y una propuesta de rehabilitación al edificio del Departamento de Formación Básica de la Escuela Politécnica Nacional, ver Figura 2.1., mismo que cuenta con 40 años de construido, y en sus

seis pisos cuenta con patologías como columna corta y torsión en planta. Se realizaron ensayos como extracción de núcleos y esclerómetro para el hormigón, así como la caracterización de su módulo de elasticidad, y esfuerzo de fluencia del acero; Así mismo, se realizó análisis estático lineal, análisis modal-espectral y análisis estático no lineal por método pushover arrojando un resultado de un comportamiento estructural adecuado, a pesar del tiempo de la edificación las derivas de piso se encontraban dentro de los límites permitidos por la NEC-15. Por otro lado, la construcción no presenta capacidad suficiente para soportar un sismo de diseño de 475 años y tanto columnas como vigas no cumplen con los requerimientos necesarios para resistir esfuerzos de corte. El reforzamiento estructural propuesto fue por enchape de paredes de mampostería, permitiendo rigidizar de manera global la estructura, una vez se realizó el modelado se concluyó un buen comportamiento modal, adecuada distribución de masas y cumplimiento en criterios de sismo resistencia.

**Figura 2.1.** Departamento de Formación Básica de la Escuela Politécnica Nacional.

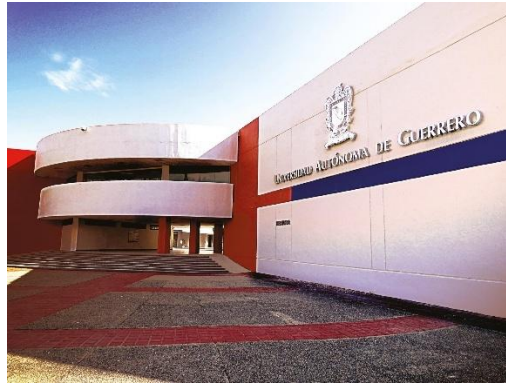
Existen múltiples investigaciones acerca de vulnerabilidad sísmica, a nivel de Latinoamérica, específicamente en México, se llevó a cabo un estudio de caso, por la Universidad Autónoma de Guerrero, identificando las causas de vulnerabilidad sísmica del edificio “C” de la Facultad de Derecho de la misma universidad, ver Figura 2.2., a través de técnicas de Ingeniería Estructural Forense. Respondiendo a los sismos del 19 y 7 de septiembre del 2017 y 2021 respectivamente, se realizó una investigación visual y objetiva de los factores que intervienen en el suceso causante de daños, concluyendo de esta forma: deficiencias en el sistema estructural de columnas de concreto interconectadas con losas planas, sistema considerado obsoleto por la susceptibilidad a fallar por cortante y por punzonamiento; el tipo de cimentación de la edificación, siendo mixta de zapatas corridas y aisladas no son las adecuadas para el tipo de suelo que era arcillas expansivas; existen patologías dentro de la edificación, una discontinuidad en el diafragma, marcada por una abertura larga que podría causar deficiencias en la transmisión de fuerzas; finalmente, las propiedades mecánicas de los materiales de la construcción resultaron inadecuados. Por este análisis se propuso la demolición y reconstrucción del edificio. Vázquez Adán et al. (2025)

**Figura 2.2.** Facultad de Derecho de la Universidad Autónoma de Guerrero. (Compostela Group of Universities)

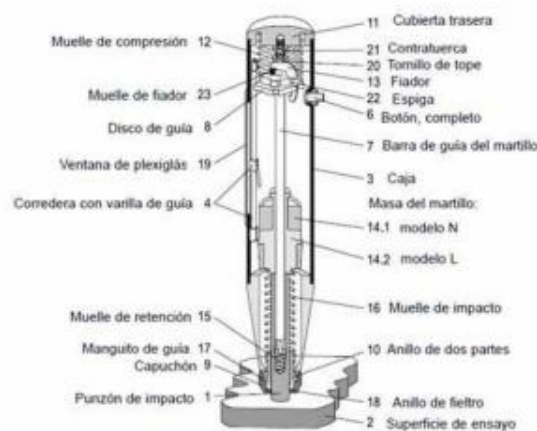
El vástago del esclerómetro está conectado a un muelle que almacena energía que es liberada en cuanto se alcanza el límite de energía elástica, resultando en rebotes que son cuantificados en una escala del 0 al 100, correspondiendo a la dureza de la superficie en contacto. La Figura 2.5. nos muestra un esquema de las partes de un esclerómetro.

**Figura 2.5.** Esquema de sección del esclerómetro (Banco de imágenes de google)

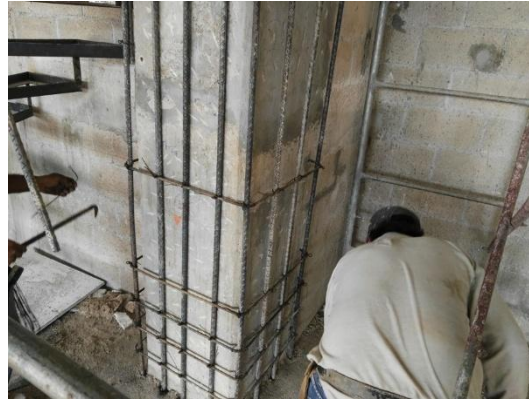
resistencia a la flexión y al corte, rigidez y ductilidad de los elementos, muy utilizado en la rehabilitación sísmica de edificios existentes, la Figura 2.6. sustenta esta información. Rodrigues y Pradhan (2018)

**Figura 2.6.** Armado para revestimiento de columna. (Habitissimo)

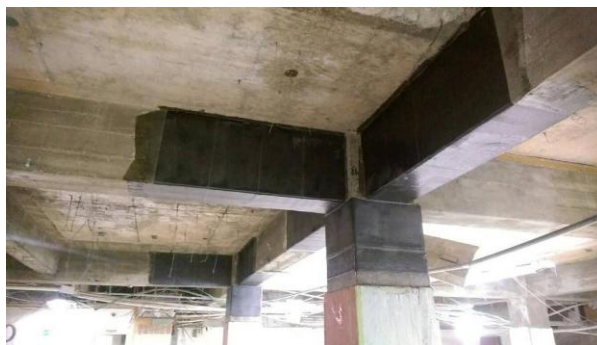
El polímero reforzado de fibra (FRP) contiene fibras de carbono, vidrio o aramida en una matriz de epoxi o poliéster, y es usado para la rehabilitación de estructuras por su capacidad de formar tiras, láminas y laminados. Se envuelve el miembro con el concreto reforzado con fibra de carbono proporcionando más ductilidad y aumentando la capacidad de disipación de energía mejorando la resistencia sísmica total, como la Figura 2.7. El peso del CFRP es ligero, permitiendo una instalación rápida y con menos gastos de mano de obra, así mismo, representa poca interrupción del edificio durante la rehabilitación. Su resistencia a la corrosión en ambientes de cloruro también es una ventaja, reduciendo costos de mantenimiento. Para rehabilitar columnas, por ejemplo, se analiza el nivel de defectos, y a mayor nivel se colocan más capas de CFRP para alcanzar un rendimiento parecido a las columnas sin daños. Nahavandi (s. f.)

**Figura 2.7.** Revestimiento con malla de carbono FRP. (J. Julián y asociados)

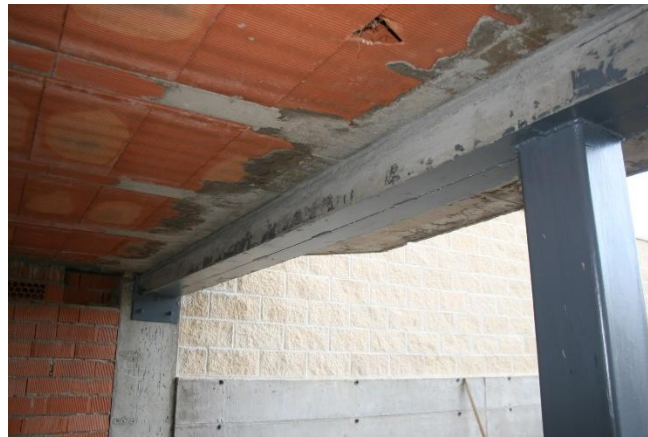
**Figura 2.8.** Refuerzo estructural de viga. (Peritar Arquitectura)

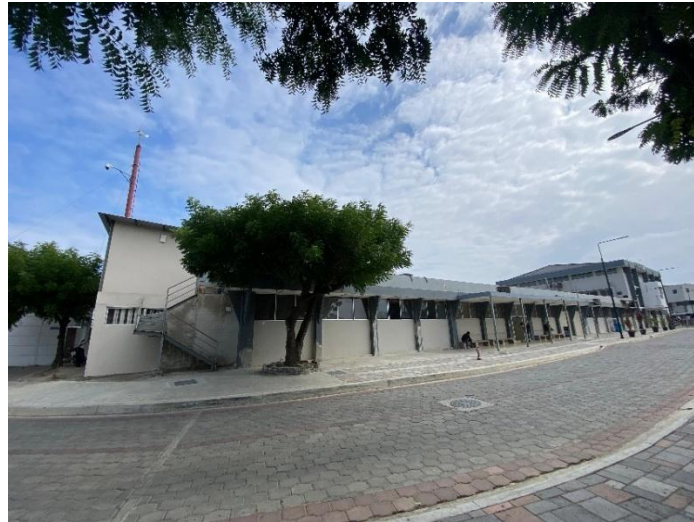
El edificio cuenta con una estructura de hormigón armado, y un sistema estructural compuesto únicamente por columnas, pues la infraestructura solo cuenta con una planta. Sus instalaciones alojan estudiantes de la carrera de Ingeniería Civil y la carrera de Ingeniería Eléctrica de la Facultad de Ingeniería, Industria y Arquitectura, contando actualmente con 7 aulas, 4 laboratorios, sala de profesores y oficinas administrativas. En la Figura 3.2. se aprecia el edificio desde el exterior.

**Figura 3.2.** Vista exterior del bloque FIIA D08 (Autor)

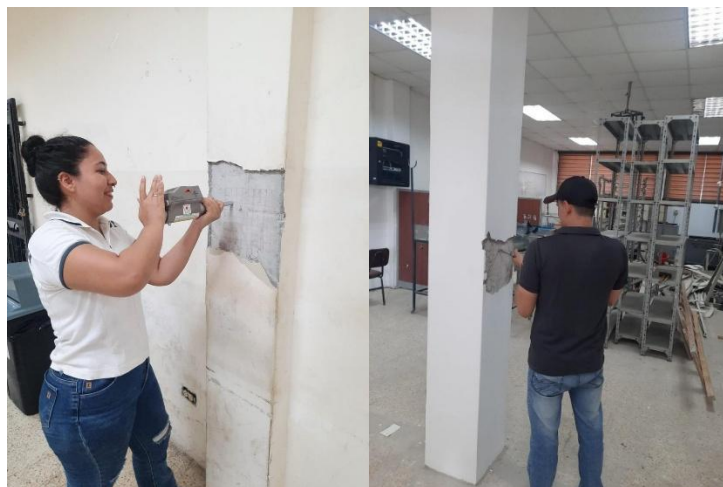
El desarrollo del ensayo de esclerometría se desarrolló con éxito en las instalaciones del bloque FIIA D08, como lo establece la Figura 3.3.

**Figura 3.3.** Desarrollo del ensato de esclerometría (autor)

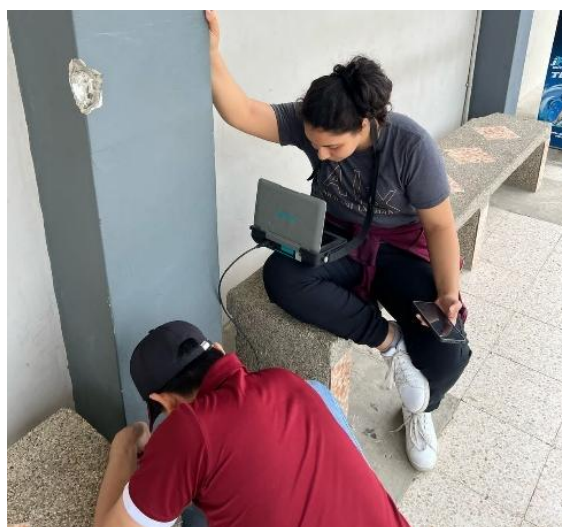
Para su uso, el pachómetro debió ser previamente calibrado, así mismo, la superficie de estudio se limpió. El proceso se desarrolló deslizando el pachómetro por el elemento e identificando la posición de varillas y estribos con la señal del equipo, marcando los puntos donde se detectan barras, el trabajo se evidencia en la Figura 3.4.

**Figura 3.4.** Desarrollo del ensayo de pachometría. (Autor)

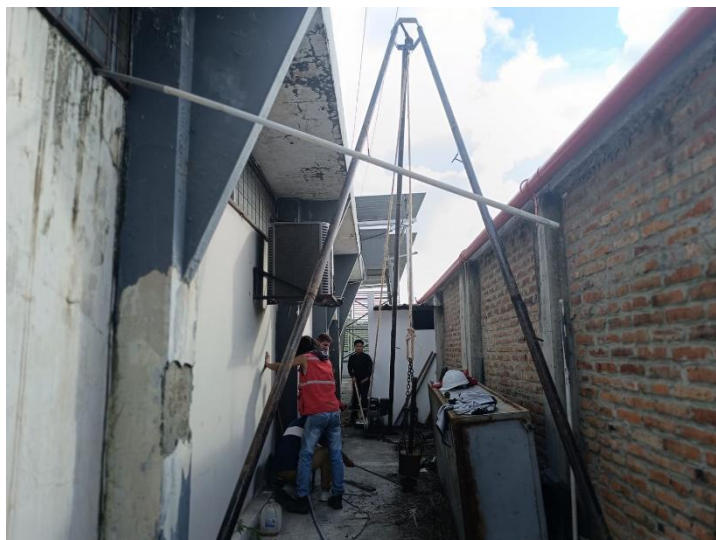
Para la caracterización del suelo del bloque FIIA D08, estudiantes de la carrera de Ingeniería Civil llevaron a cabo el Ensayo SPT fuera de las instalaciones de la edificación, donde se llevó a cabo una primera perforación, y posterior extracción de muestras a los 0.60 m, 1.00 m, 2.00 m, 3.00 m y 3.50 m; del mismo modo, se realizó una segunda perforación y toma de muestras a las profundidades de 0.70 m, 1.00 m, 1.40 m, 2.00 m, 2.45 m, 3.00 m y 3.50 m, podemos ver el desarrollo del ensayo SPT en la Figura 3.6. a continuación.

**Figura 3.6.** Desarrollo del ensayo SPT. (Autor)

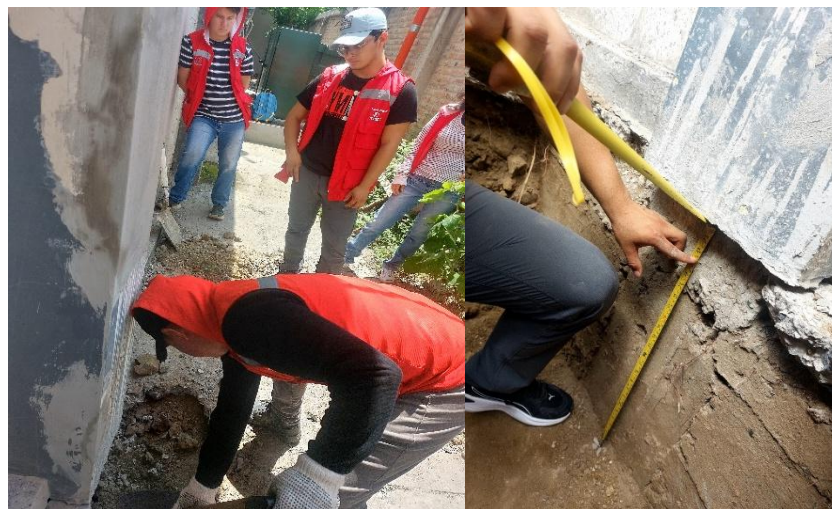
Para definir la sección de la cimentación se realizó una calicata, definida como una excavación de profundidad pequeña a media para realizar una inspección del suelo. Es una técnica sencilla, ágil y de resultados sólidos, además de no resultar ser invasiva, la excavación se evidencia en la Figura 3.8.

**Figura 3.8.** Excavación para la caracterización de la cimentación. (Autor)

Para su ejecución, se realizó una excavación hasta llegar a una profundidad de 96 cm, resultado de esto se pudo observar la cimentación de la estructura, tomando las medidas para esquematizarla en la Figura 3.5. y en la Figura 3.6.
